# 猫尾城址

福岡県八女郡黒木町大字北木屋所在の中世山城の調査

黒木町文化財調査報告第1集

黒木町教育委員会

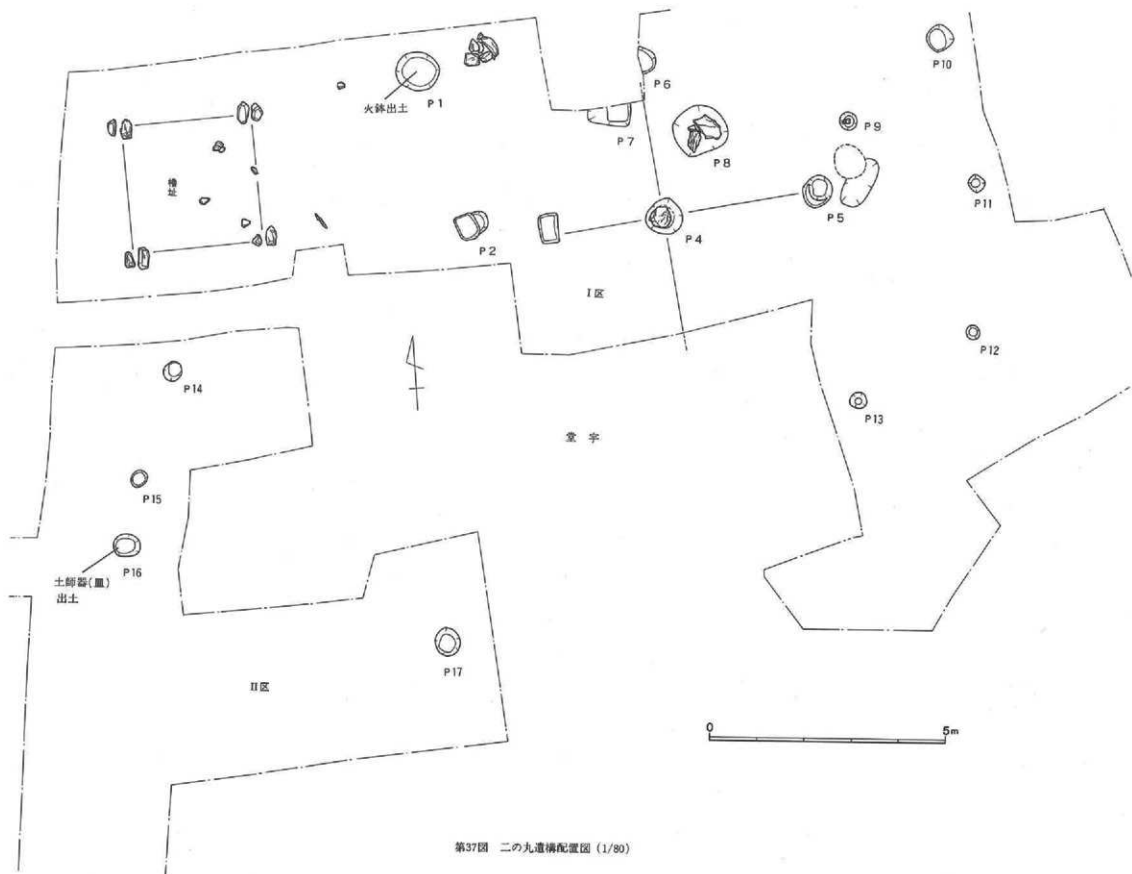
第37図 二の九遺構配置図 (1/80)

櫓はほぼ東西-南北方向に建てられており、礎石は除去されてはいるものの、根石は2個一

対でしかも同一方向に置かれ、北西側の一個を除くとして川原石を使用している。規模は、A-B間が2.80m、A-C間が2.70m、B-D間が2.75m、C-D間が2.70mを測り、柱間に規則性を持たせている。おそらく根石の上に板石の礎石を置き、丸太を使用した簡易な櫓であったと推測される。

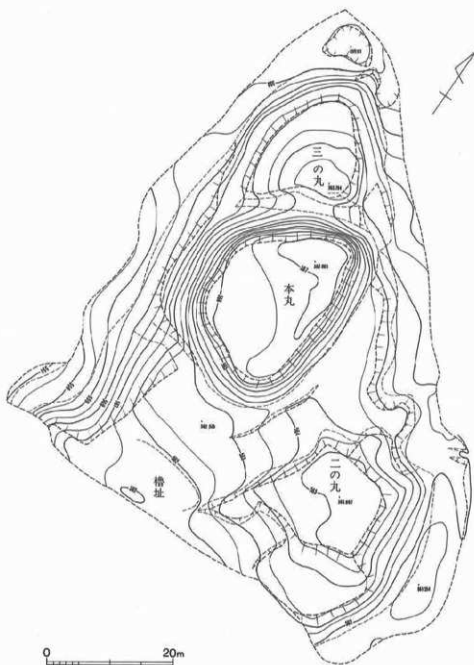
第49図 高平礼城址地形測量 (1/600)

猫尾城の調査の折に高牟礼城に登り現地踏査を実施した。その結果、遺存状態が頗る良く黒木町から地形測量だけでも実施し、町指定へに向けての文化財資料として残したいとの要望があった。しかし、現況では檢が密生し地形測量が実施できる状態になく、地権者との協議の結

果間伐の許可を得たため、猫尾城の第1次調査時に間伐をし、猫尾城調査の最終年度に2日間を費やして地形測量の調査を実施した。
