# 市内遺跡発掘調査報告書

(令和5年度)

－長野県諏訪市内遺跡発掘調査報告書－

長野県諏訪市教育委員会

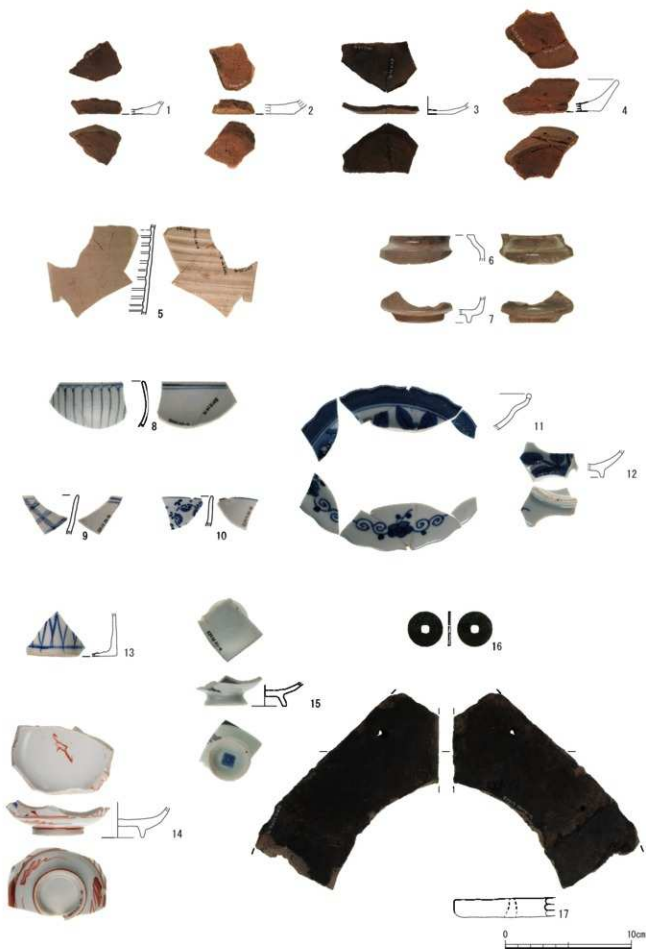
第11図 諏訪神社上社遺跡出土遺物 (S=1/3)

本調査で出土した遺物は、かわらけ、陶磁器の破片、古銭、瓦片である（第11図）。大半は2Gの2層からの出土であり、それ以外の調査区から出土したものは3Gから寛永通宝1点（11-16）、5Gからかわらけ1点（11-4）、5Gにて検出された礎石の東隣にある礎石の状況確認のために文化財建造物保存技術協会によって掘削された穴から出土した瓦片1点（11-17）である。

かわらけはいずれも底部の破片であり、残存部位が大きくないため具体的な時期は不明であるが中世のものと推測される（11-1～4）。いずれも糸切り痕が見られ、3は糸切りの後にヘラケズリを行っている。なお、令和4年度に行われた中壇にある額堂の試掘調査の際には12世紀～13世紀くらいのかかわりが多数出土したが、本調査で出土したかわらけはより新しい時代のものと考えられる。

陶器はいずれも近世末から近代のものと推測される（11-5～7）。5は掲載以外にも接合しない若干の破片がある。また、6と7は同一個体と考えられるが、口縁部と底部との中間部分が欠損していることから、大きさや器形については判断できない。

磁器は陶器同様、近世末から近代にかけてのものと考えられる（11-8～15）。8から11は口縁部の破片であり、8については湯呑みと考える。11は波状口縁の皿と考えられ、12と同一個体であるが接合はしない。13から15は底部である。13はそば猪口、14は茶碗、15は盃のような器形と考えられる。

銅銭は寛永通宝が1点出土しており、裏面は波模様である。

瓦片は1点出土している。長辺の下面側はヘラ切りしており、その後、折ったような痕跡が見られる。折損部分が多く全体像や使用された場所などの判断は難しいが、新しい折損面を除くと方形ではない形状をしていたと考えられる。神楽殿建築時の造成土中からの出土と考えられることから、その供給源にあった建物に関連するものとする。
