# 北ハサマ遺跡Ⅱ

北ハサマ遺跡発掘調査報告書

浅羽町教育委員会

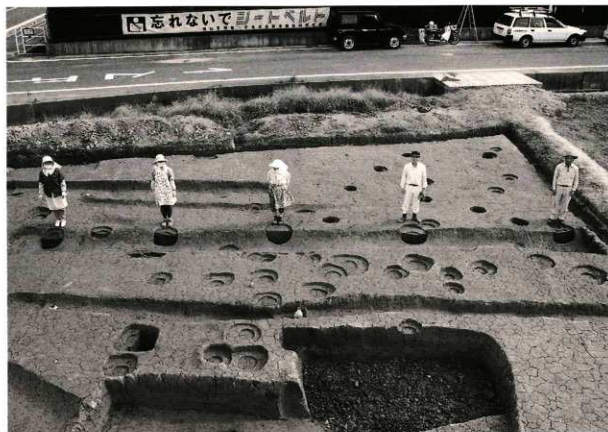
1. 溝1・2、櫓1・2・3(北より)

#### 櫓1 (図7断面a～b、図版2-1, 5-1)

#### 櫓2 (図7断面a～c、図版2-1, 5-1)

櫓3 (図7断面d～e、図版2-1) 溝1の南に半分掛かるようにして4穴と、東隅の1穴は完全に溝内に入った場所から計5穴分が一列に並び、これを櫓3とした。直径0.6～0.7m、深さ0.45m前後とほぼ同規模の柱穴群である。

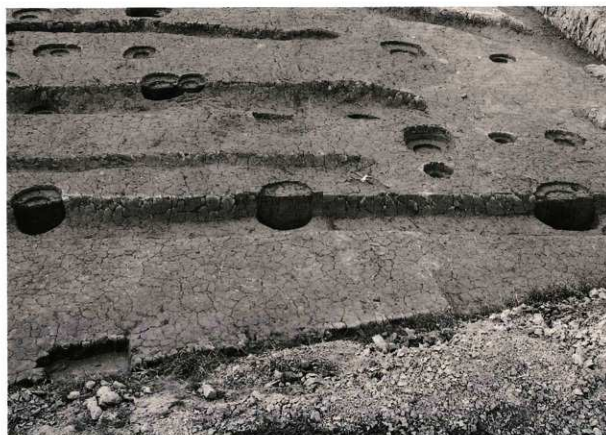
2. 溝4、櫓4(南より)

#### 溝4 (図9、図版2-2, 5-2)

欄4(図9、図版2-2) 溝4の北肩に半分掛かるようにして3穴が並び、これを欄4とした。柱穴は西寄りの穴が一回り小さく直径0.5m、深さ0.45~0.5m、東の穴が直径0.7m、深さ0.6mとなっている。ここでも、南半分の掘り方の輪郭は溝4の覆土を掘り上げないと確認できなかった。

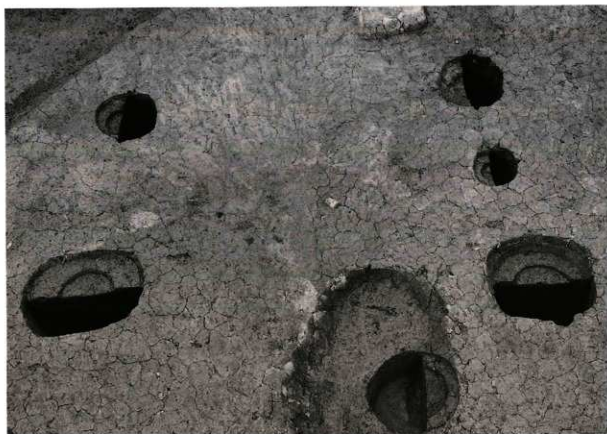
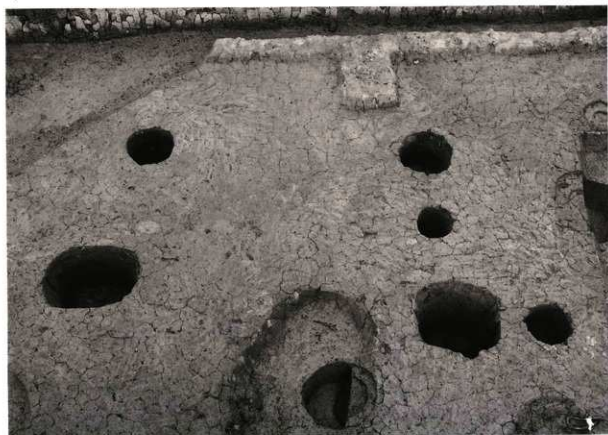
1. 掘立柱建物1 柱穴半載状況(西より)

掘立柱建物1(図9、図版3) 溝1と2が止まる所に、「コ」の字型に並ぶ柱穴を5穴分確認した。柱穴群は周辺の溝との関係から判断して、門、あるいは木戸ではないかと考えている。

この建物の大部分が整地土の上に位置している。5穴のうち北西と南西隅のものは一回り大きく、直径0.6~0.7m、深さ0.6~0.7mの規模を持っている。

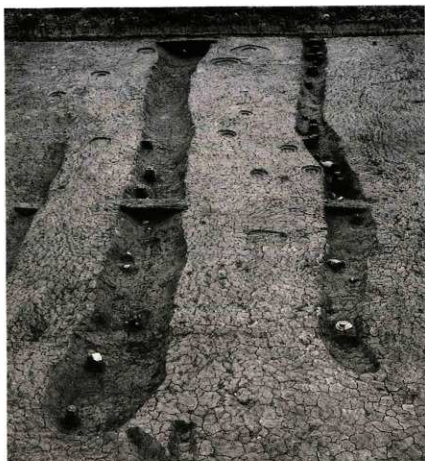
1  
溝1・2遺物出土状況(東より)

この他に灰軸陶器と山茶碗が2割程見られ、あとは土師器片となっている。これらは、主に溝1・2から出土し(図版4-1)、特に瓦片は4点全てがここから出土した。

13日から17日まで盆休みに入る。18日から遺構内の掘削に取りかかる。溝1・2を手始めに掘り下げ、19日には遺物の出土状態の写真撮影(図版4-1)を行う。その後溝1～6までを精査し遺物出土状況の図化、写真撮影を順次行う。24～25日は土坑1・土器埋納遺構の精査、図化、写真撮影を行う(図11)。27日には井戸1・2上面を検出、10月6日まで精査を続けるが完掘するに至らず、断面観察とプラン確認にとどめる(図12)。井戸3は9月19日～10月9日にかけて調査(図12)、土坑2は8月27日～9月14日にかけて調査した。
