古新田Ⅲ

浅羽町教育委員会

- 1 本書は静岡県磐田郡浅羽町浅羽に所在する、古新田遺跡5・8・9次試掘調査の報告書である。
- 2 調査は、浅羽町立浅羽東幼稚園建設工事に伴う事前調査として、浅羽町教育委員会が調査主体となつて実施し、報告書作成業務も同じく実施した。
- 3 調査は古新田遺跡8・9次試掘調査を2003年度に実施し、報告書作成業務を2004年度に実施した。
- 4 古新田遺跡8次試掘調査は、町単独事業として、古新田遺跡9次試掘調査は、国庫補助事業として実施した。報告書作成業務は、町単独事業として実施した。
- 5 2003年度の調査体制は次のとおりである。

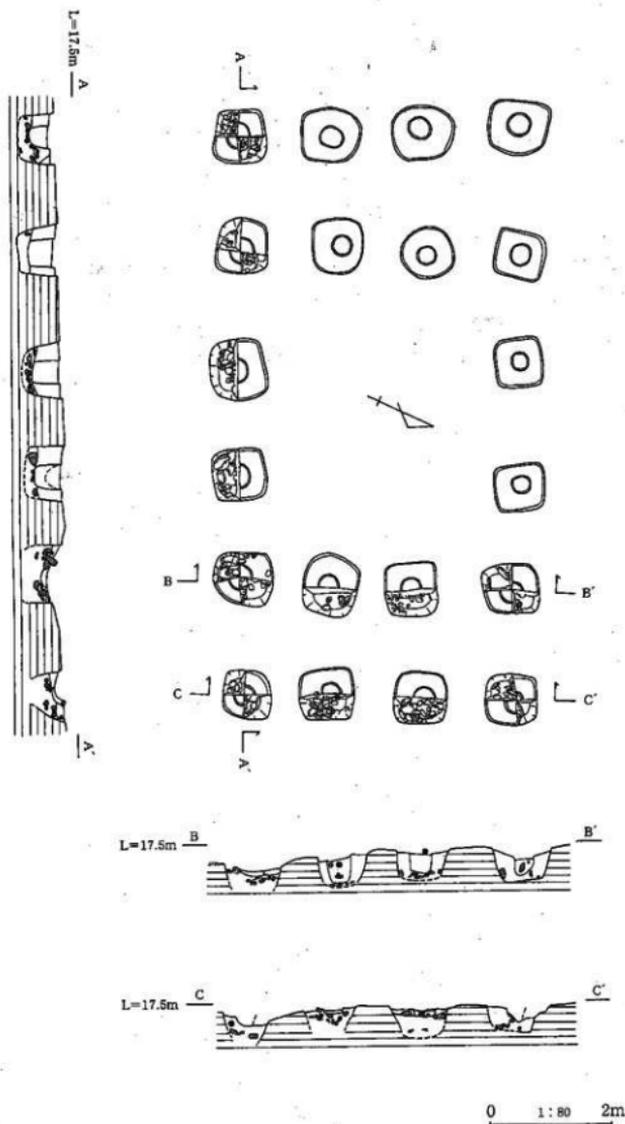
图5 掘立柱建物跡1

桁行3間(5.4m)×梁行3間(4.66m)の身舎の東西両側に庇が付く掘立柱建物。庇を含めると桁行5間(9.44m)となり、横長の掘立柱建物跡である。

建物の棟方位はS-65°-W。建物の面積は約44m²。

柱穴の平面形は隅丸方形で、大きさは身舎・庇ともに80~100cm、規模による違いは認められなかった。柱痕の規模は30~40cmで、全体的に深さは身舎部分の柱穴で50~60cm、庇部分の柱穴で40~50cmと身舎部柱穴より底部柱穴の方が若干浅い。身舎部の柱穴と底部の柱穴の通りはほぼ垂直方向に揃っている。

身舎部柱穴は、柱穴ニー1、柱穴ハー1、柱穴ロー1、柱穴イー1、底部柱穴い、柱穴ろ、柱穴は、の下面に10~40cmの砂質礫の礫を根石として混入し、地山の2.5Y7/6明黄褐色土を用いて基礎固めした上に、柱材をすえた痕跡2.5Y5/4黄褐色土が認められ、そのまわりを2.5Y5/3黄褐色土で埋めていた。これらの礫は地山の小笠山砂礫層に含まれるものを使用している。

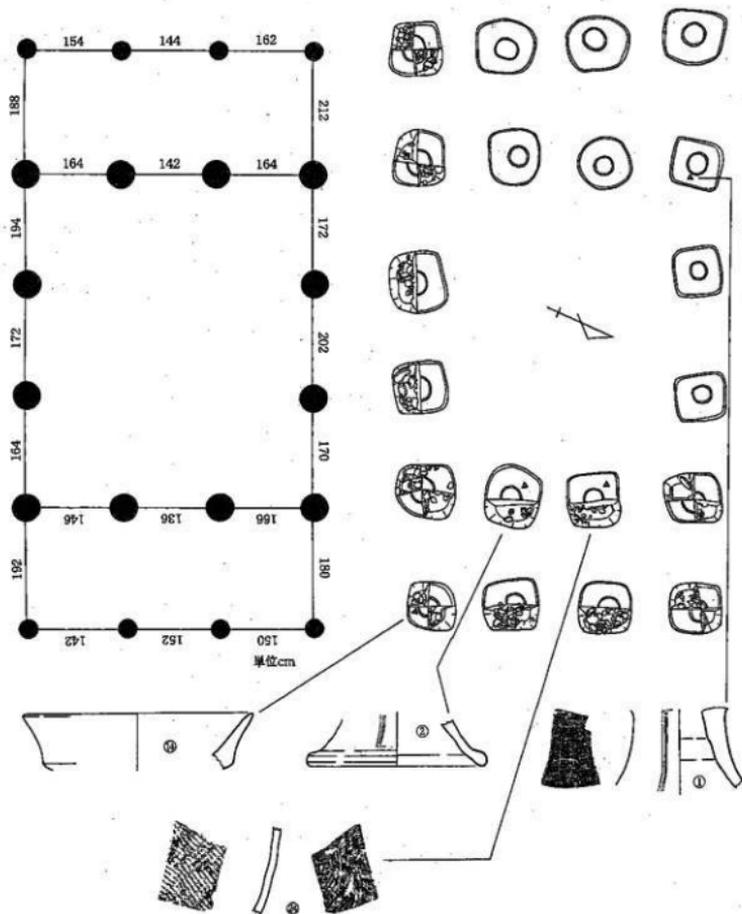
図6 掘立柱建物跡1 模式図 遺物図

柱穴に伴う出土遺物は4点でいずれも柱穴検出面からの出土である。身舎部分の柱穴ニー4、柱穴イー2の検出面から須恵器の高坏脚部の破片(遺物1、遺物2)が出土した。時期は特徴からTK208以前と考えられる。同様に柱穴イー3の検出面から須恵器の甕脚部の小破片(遺物24)が出土している。他に庇部分の柱穴い、の検出面から土師器の二重口縁壺口縁部の小破片(遺物14)が出土した。

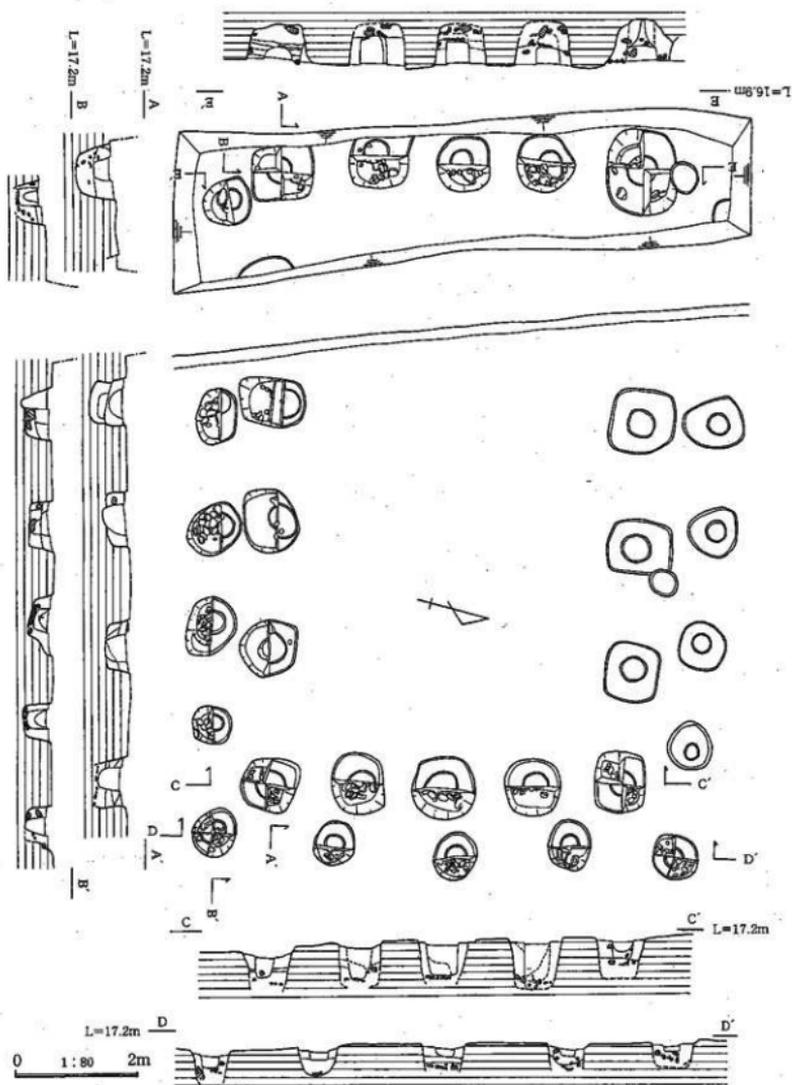
图7 掘立柱建物跡 2

桁行5間(10.24m)×梁行4間(6.08m)の身舎の周り四方向に庇が付く四面庇建物。

庇の桁行は西端が未掘だが7間(12.26m)、梁行は4間(8.08m)と推定。

建物棟方位はS-75°-W。建物面積は約99m²と推定。

身舎部分柱穴の平面形は隅丸方形もしくは楕円形で、大きさは80~140cm、深さは40~80cm、柱痕の規模は32~52cmである。

庇部分の柱穴の平面形は楕円形もしくは円形で大きさは70~90cm、深さは40~60cmで柱痕の規模は25~30cm、身舎部分柱穴に比べて全体的に一回り小さくて浅い。

身舎部柱穴へー2、柱穴へー3、柱穴へー4、底部柱穴に、柱穴わ、柱穴よ、柱穴たの下層に10~45cmの礫を根石として置き、地山の2.5Y7/6明黄褐色土で基礎固めした上に柱痕の2.5Y6/4にぶい黄色土、掘り方を2.5Y5/4黄褐色土で埋めている。

柱穴へー1では2.5Y7/6明黄褐色土と2.5Y4/1灰黄色土が互層に積まれていた。これは寸法の異なる柱を上面でレベルを揃えて据えるためと考えられる。同様に柱穴ロー1、柱穴イー1でも2.5Y6/6明黄褐色土、10YR6/8明黄褐色粘質土粒混じりの2.5Y4/4オリーブ褐色土、2.5Y4/4オリーブ褐色土が互層

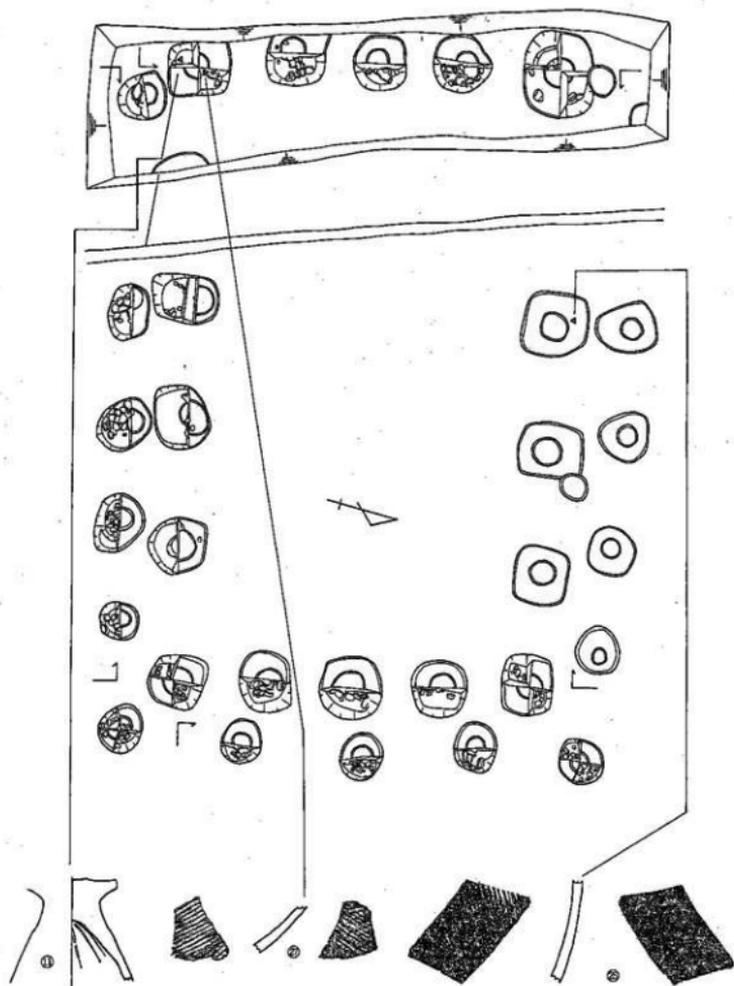
图8 掘立柱建物跡2 遺物図

柱穴に伴う遺物は3点出土している。身舎部分の柱穴へー1の検出面から須恵器の甕胴部の小破片（遺物27）が出土した。同じ柱穴下層から土師器の高坏脚部の破片（遺物11）が出土している。柱穴ニー5の検出面から須恵器の甕胴部の小破片（遺物25）が出土している。

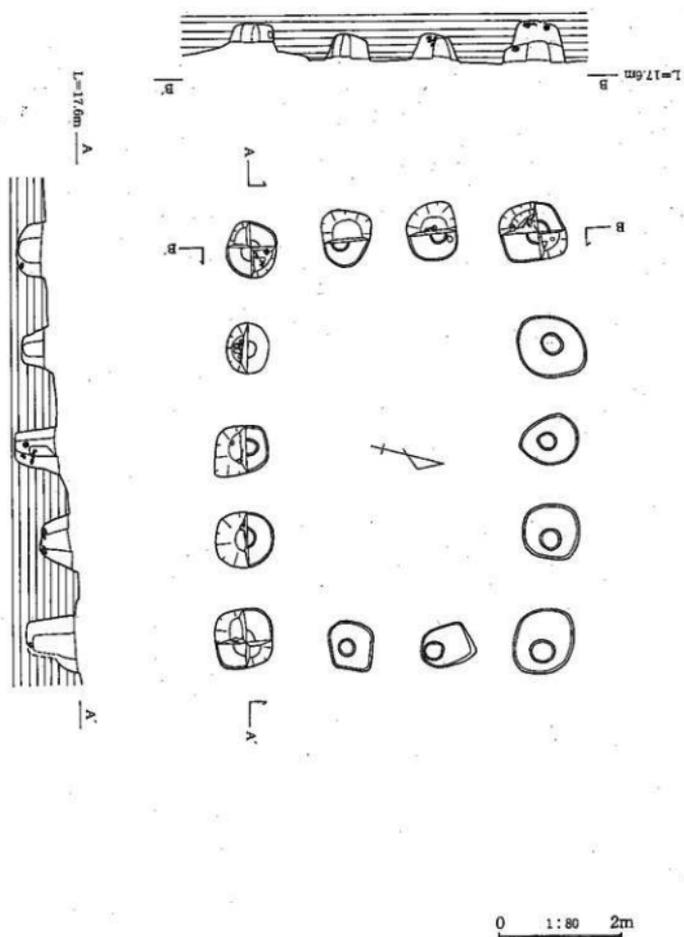
图10 掘立柱建物跡3

桁行4間(6.82m)×梁行3間(4.75m)の掘立柱建物。

建物の棟方位はS-76°-W。建物面積は約32㎡。

柱穴の平面形は隅丸方形もしくは楕円形である。柱穴の大きさは70~100cm、深さは40~85cm、柱痕の規模は30~40cm。

柱穴ホ-4の掘り方内では下層を2.5Y8/6黄褐色土で埋めた上に柱痕の2.5Y5/4黄褐色土、まわりを2.5Y6/6明黄褐色土で埋めている。これに対して柱穴ホ-1、柱穴ホ-2、柱穴ホ-3、柱穴ニ-1、柱穴ロー-1、柱イ-1では柱を直接、底面に据えて建てられていた。

この建物に伴う柱穴の特徴は周辺の5世紀代の掘立柱建物に比べて、柱穴掘り方覆土が地山の色調に近く、根石を使わず柱を底面に直に据えて立っているという点で異なっている。

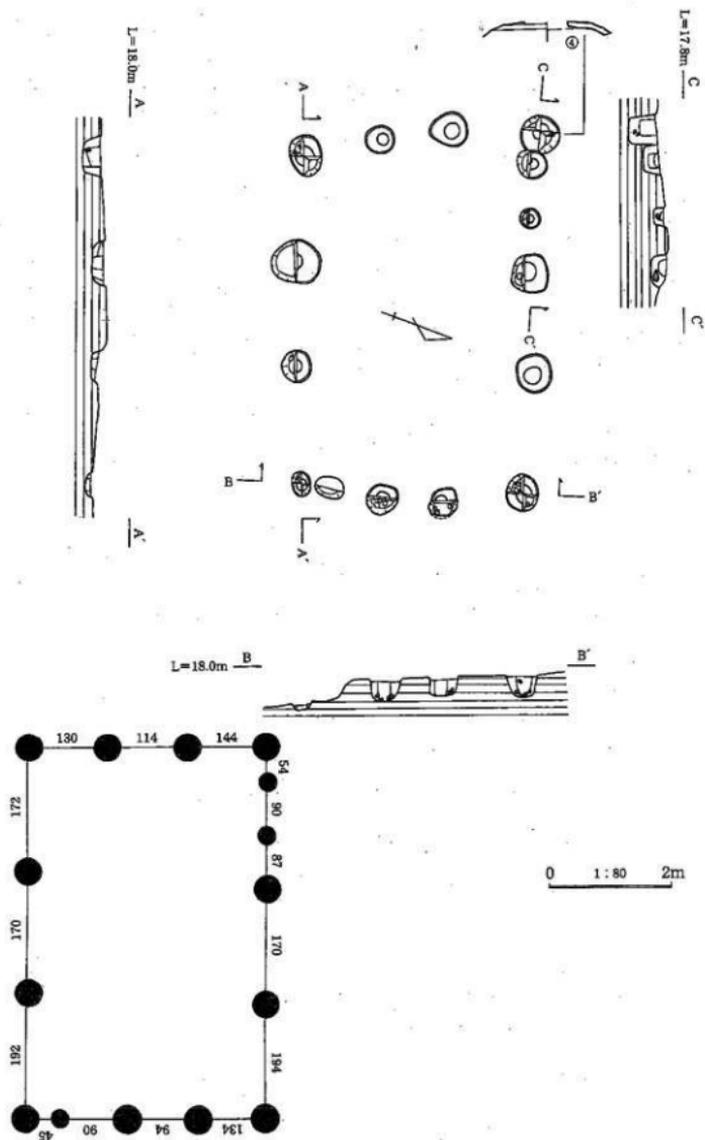
图12 掘立柱建物跡4 模式图

桁行3間(6.04m)×梁行3間(3.85m)の掘立柱建物。

建物の棟方位はS-69°-W。建物面積は約23㎡。

桁行・梁行とも3間×3間であるが、桁行間の柱間距離が平均して190cmであるのに、梁行間の平均125cmで桁行の方が約1.5倍長い。

柱穴ニー4と柱穴ハー4の間に小穴1と小穴2が確認でき、柱穴ニー4と小穴1の柱間の距離は54cm、小穴1と小穴2の間は90cm、小穴2と柱穴ハー4の柱間は87cmを測る。柱穴ニー4と柱穴ハー4の間は231cmあり、他の桁行の柱間距離が平均して190cmであるのに対して約40cm長い。この建物の出入り口を考えている。

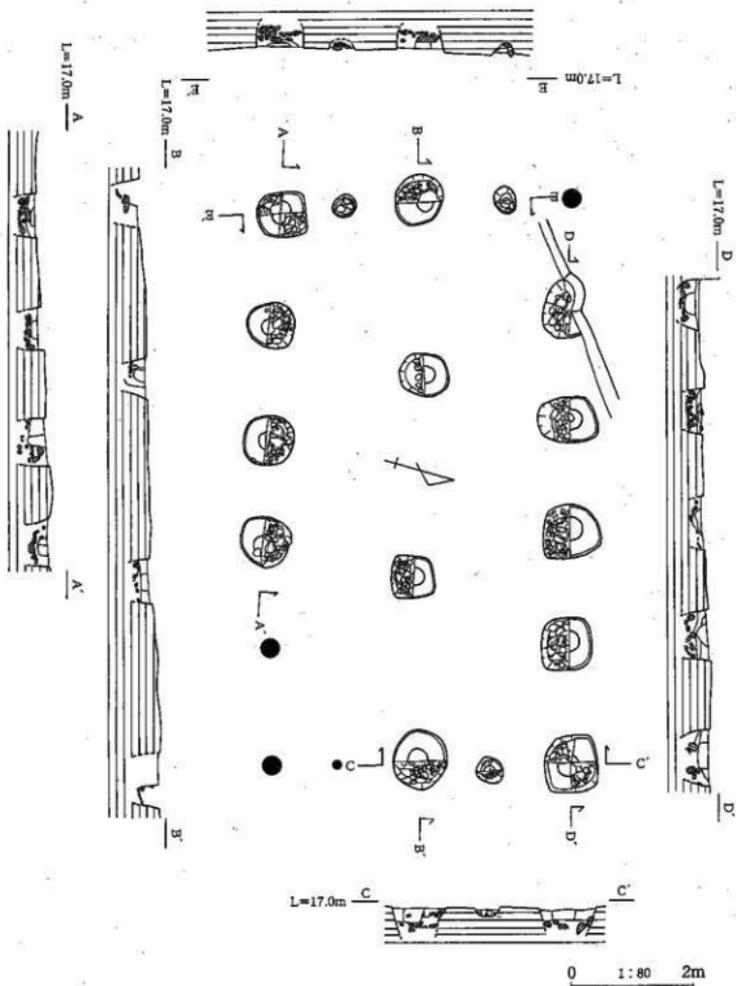
图13 掘立柱建物跡 5

桁行5間(9.12m)×梁行4間(5m)、屋内に棟持柱が付く屋内棟持柱建物。

建物の方位はS-72°-W。建物面積は約46㎡。

柱穴の平面形は隅丸方形もしくは円形で、大きさは75~100cm、深さは約50~60cmである。柱痕の規模は30~40cm。

柱穴ホー1、柱穴ホー5、柱穴ハー1では10~20cmの礫を根石として多量に混入して基礎固めをした上に柱痕の10YR5/4におい黄褐色土が認められ、そのまわりを10YR6/8明黄褐色土で埋めていた。

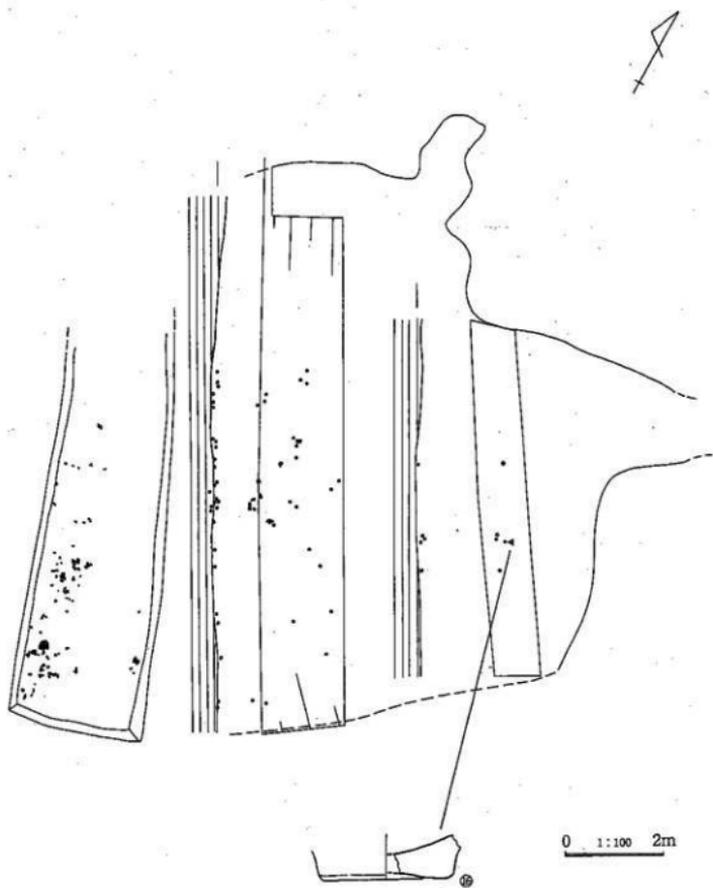
图23 整地土 遺物図

今回の8次調査で整地層の東端を確認した。谷の幅は約11mで深さは3~6cmで浅い。土師器の甕や壺などの破片が出土した。いずれも小破片のため図示できたのは壺底部の破片(遺物17)であった。同様に9次調査の1トレンチで整地層の続きを確認した。トレンチ内南西端で西方向に一段深くなっている。断面は2.5Y5/3黄褐色土や2.5Y6/4にぶい黄色土などに5~20cmの礫を混ぜ埋めている。

高坏口縁部の破片(遺物7)、高坏脚部の破片(遺物9,10,11)、壺口縁部の破片(遺物15)、壺胴部(遺物18)、壺底部(遺物17)、甕口縁部(遺物19,20)、小型埴(遺物21)を図示した。

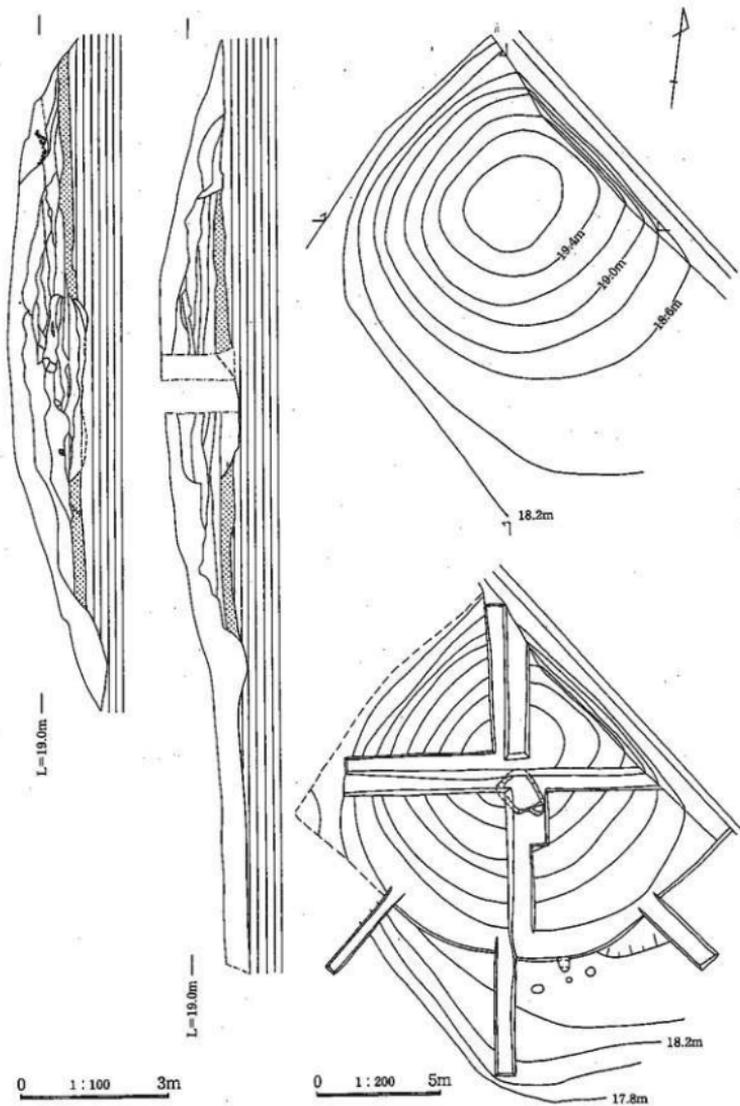
图25 土壤

土壇の規模は、現状で南北方向が10.6m、東西方向で11.3mを測る。高さは表土・攪乱土を除いた状態で0.9mである。

旧表土(2.5YR5/2暗灰黄色土)の上に2.5Y7/4浅黄色土、2.5Y6/2灰黄色土、2.5Y7/6明黄褐色土を

互層に積んで、その上に覆い被さるように5Y7/4浅黄色土を積んでいた。

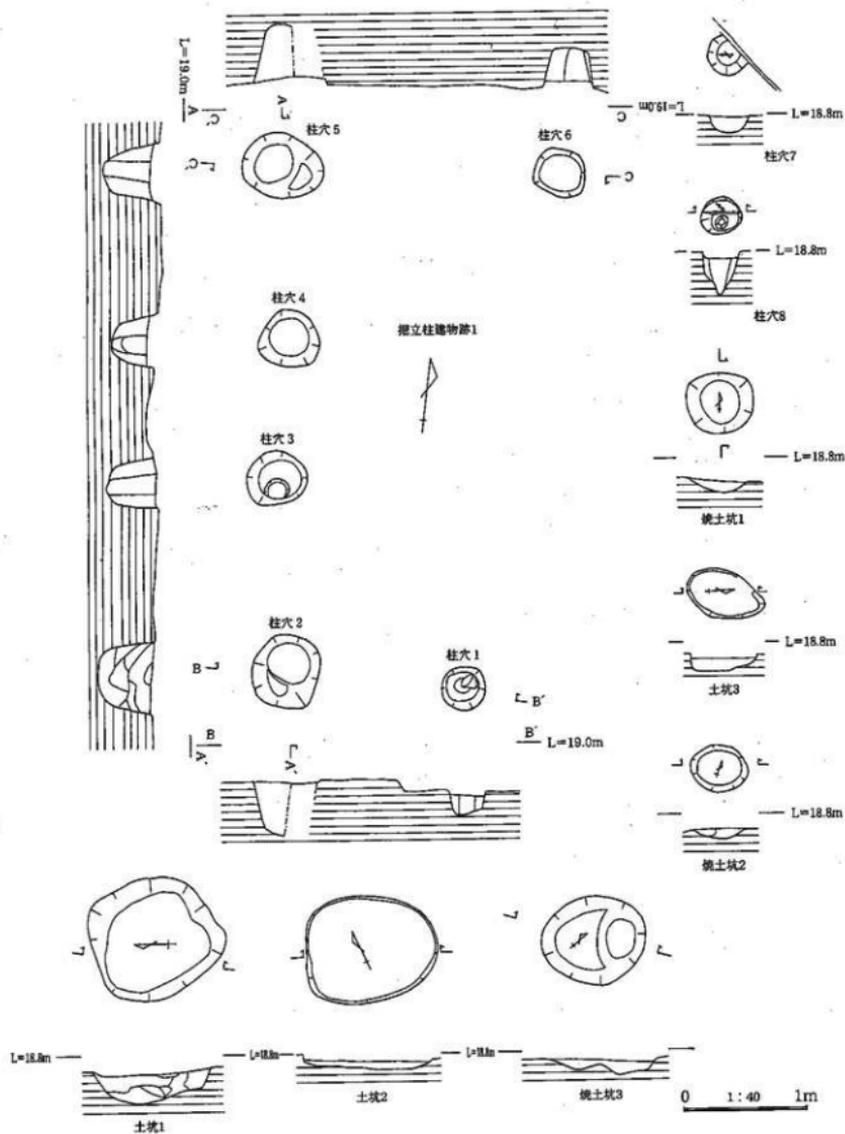
图30 掘立柱建物跡1·土坑·燒土坑

調査区の東端で掘立柱建物跡1を確認した。桁方向が調査区外に伸びているため、確認された範囲で桁行1間以上(2.22m)×梁行3間(4.16m)である。建物の棟方位はS-86°-Wである。

柱穴の検出は、掘り内方が2.5Y5/2暗灰黄色土、2.5Y3/3暗オリブ褐色土などで容易であったが、畑境溝と重なっている場所では、柱穴より溝の方が深いため残っていないかった。

柱穴の平面形は円形で、断面形は逆台形、U字形をしている。大きさは30～55cm、深さは20～45cm、柱痕の規模は15～20cmである。柱穴3から土師器の小破片が出土している。

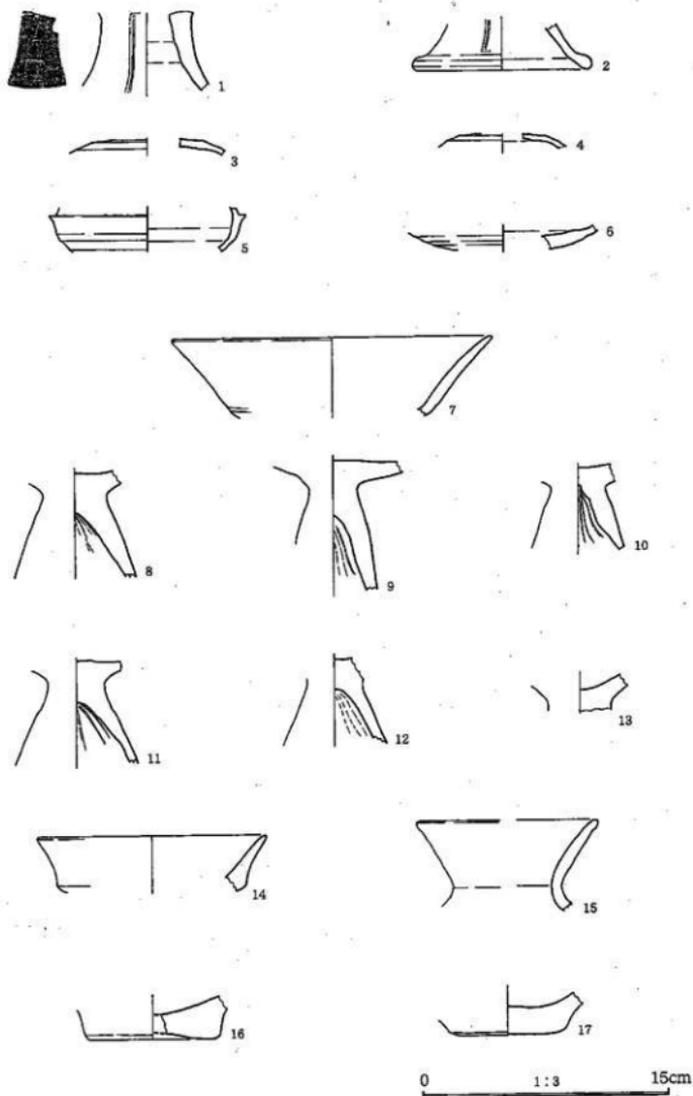
图31 古新田遺跡 8、9次調査出土遺物 1

1～6は須恵器の小破片で、高坏、坏蓋、坏身である。1・2は短脚1段透かしの高坏脚部破片である。同一個体と考えられる。方形の透かしが認められ、面取り調整がされ、四方向に透かしが施されていると考えられる。脚端部を玉縁状に仕上げている。器表に弓のような模様へラで描かれている。表面は灰色(10Y5/1)で、断面は暗赤褐色(2.5YR3/4)を呈する。特徴からTK208以前のものと考えられる。

3・4は坏蓋の破片である。天井部に回転へラ削りが認められる。3は器表が灰色(7.5Y6/1)、断面は灰黄褐色(10YR5/2) 4は器表が灰色(5Y6/1)、断面は黄灰色(2.5Y6/1)を呈する。

5は坏身の破片である。回転へラ削りが丁寧に上半部まで施されている。器表は灰色(7.5Y6/1)で、断面は灰色(7.5Y7/1) 5世紀後半のものであろう。掘立柱建物跡7の柱穴イー4根石の間から出土した。

8～13は高坏脚部の破片である。脚部上半がややエンクシス状を呈し、下位では外に屈曲していると考えられる。8～12の内側にシボリ痕が認められた。8～10は整地層上層から、11は掘立柱建物跡2の柱穴ヘ-1下層から、12・13は南側谷地形から出土した。
