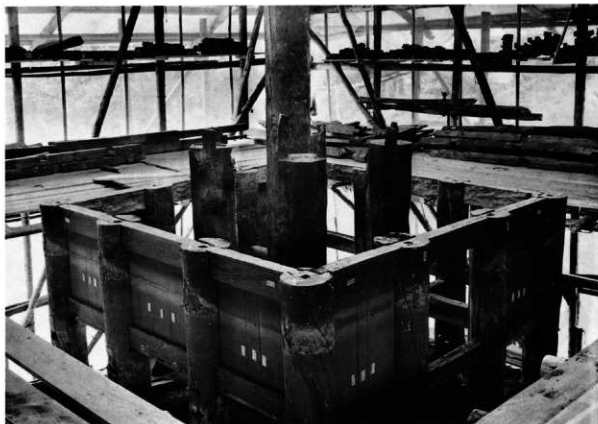
40 解体 三重頭貫  
隅仕口はアリ掛、平は輪継込みにてほぼ良好な状態であった。

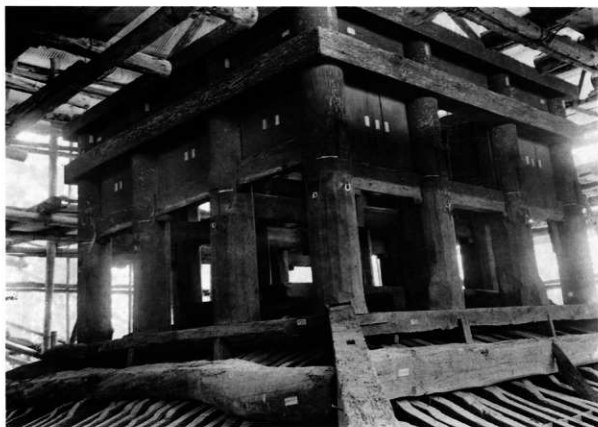
41 解体 三重軸部  
軸部材、長押ともすべて当初のものである。柱の露出面の風化は大きく就中東面の風化は甚だしかった。現在腰貫の楔が漸行、梁行ともに下楔になっているが、大正修理時に打替えられたもので当初は梁行が上楔で、貫には3種咬合わせの仕口になっていた。

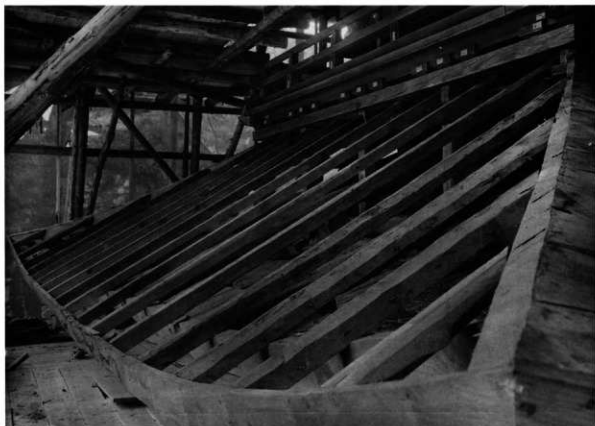
42 解体 二重野檼

四隅の配付檼に各3本当初のものと見られる檼が残存していた。約5.1割角の松材で曲手に金弁はつり、他の2面は挽肌で野地木舞の当り跡、留釘穴も残っていた。その他のものは5.1割の杉換立材で野隅木ともに大正9年に新補されたものであった。

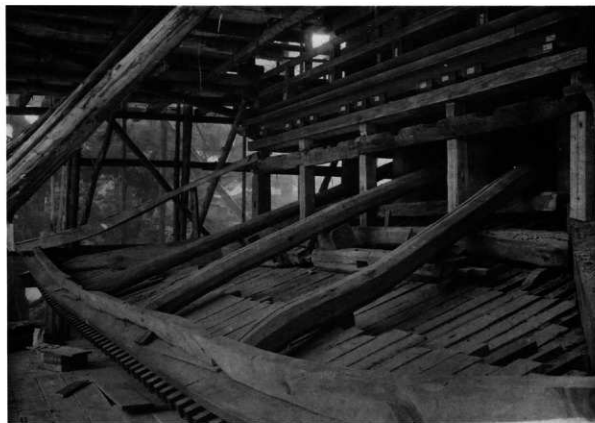
43 解体 二重小屋組

腰組束、桔木、野隅木ともに大正修理に取替えられたものである。腰組束枕には東面に飛檐部分を切断された旧三重の化粧木と西面に旧左儀長束2本が転用されていた。

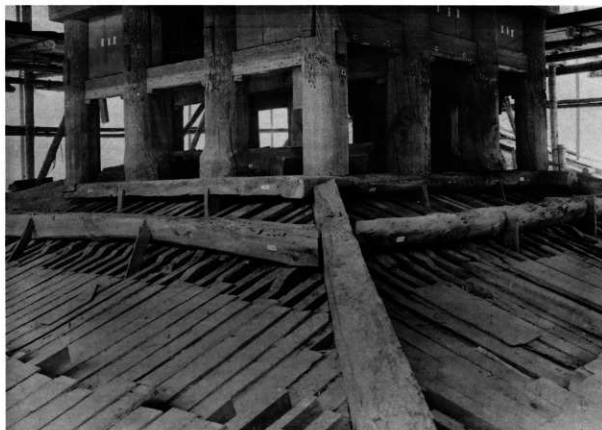
44 解体 二重化粧裏板

地樫の裏板は当初のもので、飛檐裏板は後補のものであった。

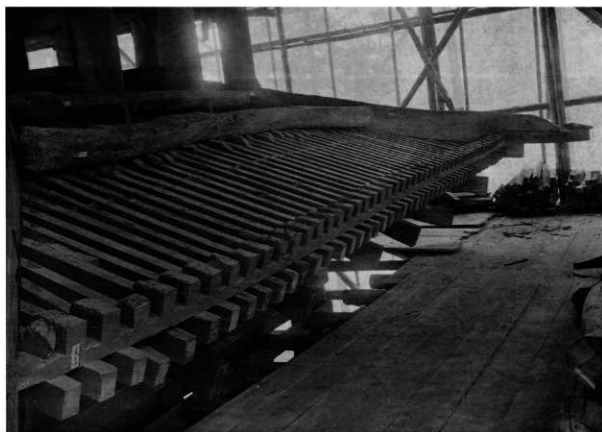
45 解体 二重木負

木負は東面中央部16支、南面東より18支が取替えられていたが、その他は初のもので、打替えられた痕跡もなかった。

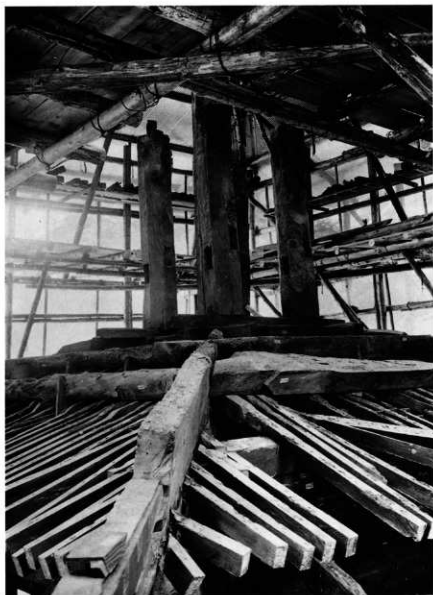
46 解体 二重地極

各面とも地極はすべて当初のものであったが、飛檐極は全部取替えられていた。  
化粧隔木は西面両隅は当初のもので、東面両隅は飛檐部分が先継されていた。

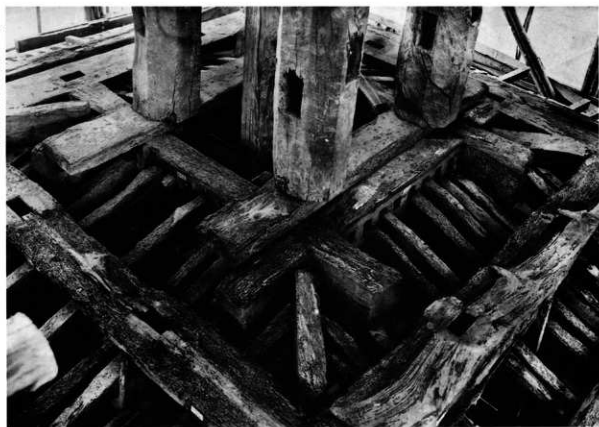
47 解体

二重四天束  
四天束、東台とも当初のもので、東台は甚だしく腐朽していた。

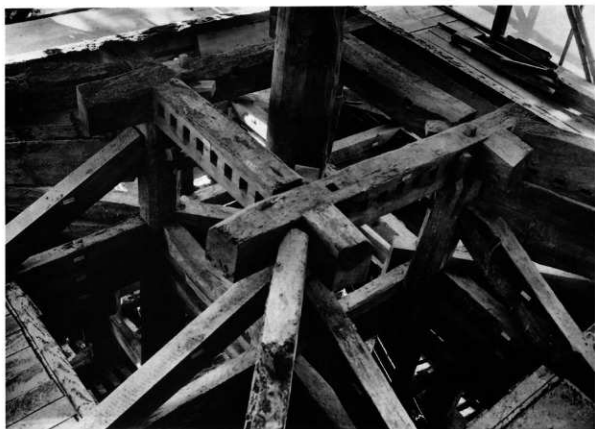
48 解体 二重 檼掛

檼掛の上端面の腐蝕が大きかったが、他面は比較的良好であった。当初のもので松材。

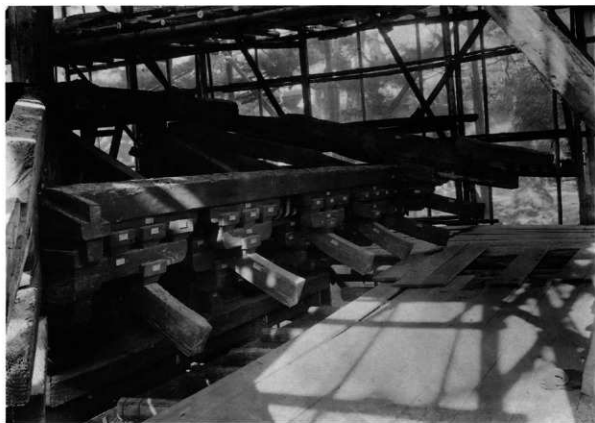
49 解体 二重 斗 拱

大斗、卷斗は楠材、その他は松材ですべて当初のものである。巻斗及び通肘木に慶長14年申7月9日及び鈴木久三郎の墨書があった。

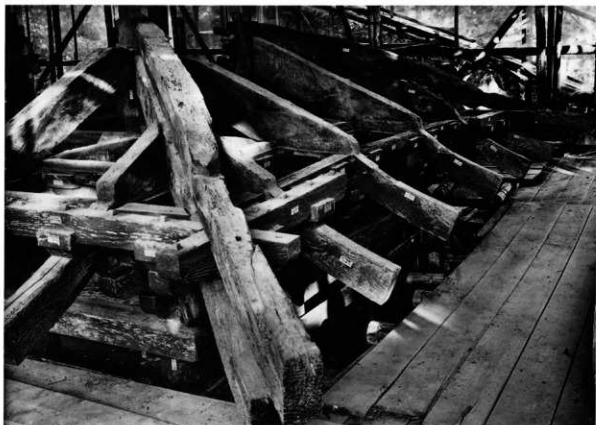
50 解体 二重尾樑

東面中央2本は大正修理に取替えられていたが、その他は当初のもので腐朽が著しかった。

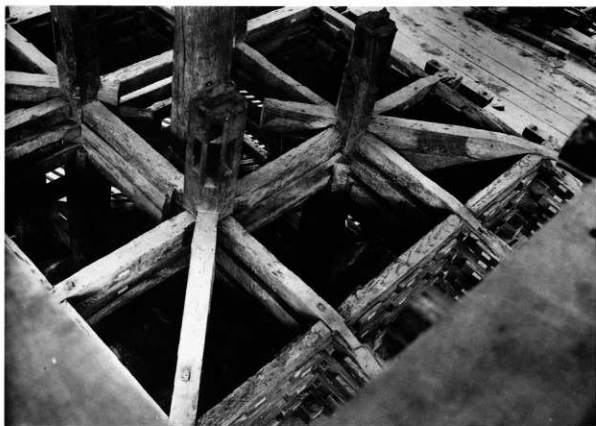
51 解体 二重通肘木

肘通木と尾樑組手仕口は胴付だけ入れになっていた。

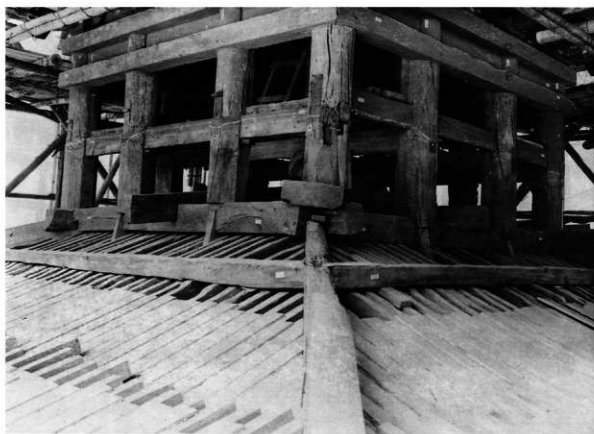
53 解体 二重軸部（其の2）  
軸部、長押ともすべて当初のもので松材である。柱露出面の風化は大きく東面柱脚部の腐朽は甚だしかった。

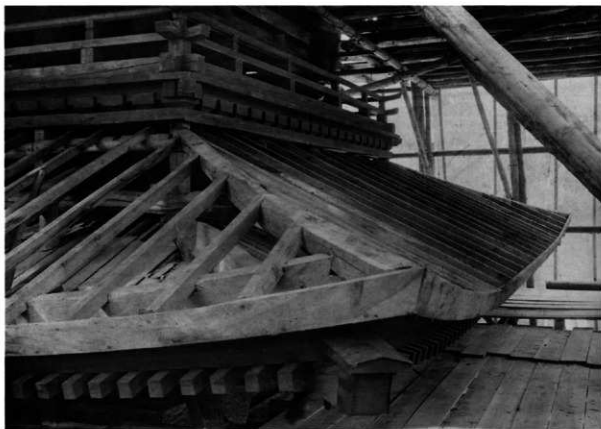
54 解体 一重 野 極

野極及び野地板ともすべて大正修理に取替えられていた。

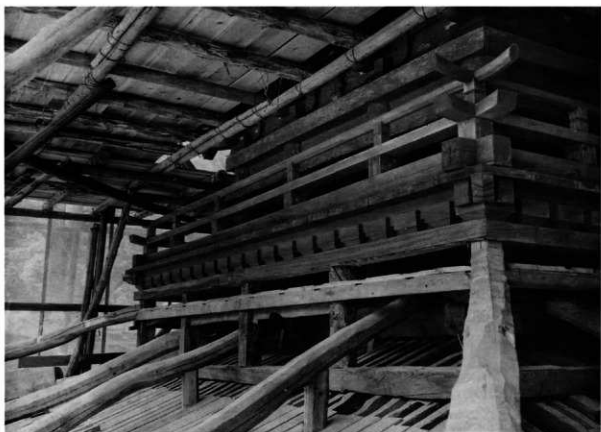
55 解体 一重小屋組及腰組

枯木、母屋、束とも大正修理にて取替えられたもので、鼻母屋には旧茅負が転用されていた。

腰組の巻斗86ヶの内25ヶは当初のもので東面及び南面束寄りに使用されていたが、その他のものはすべて前記修理時に取替えられたものであった。

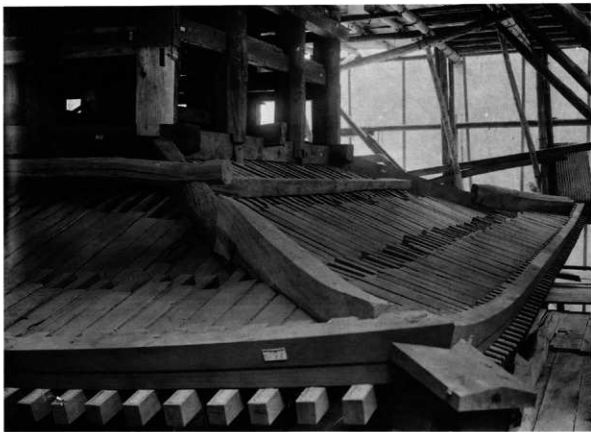
56 解体 一重軒廻

茅負、飛檐棟はすべて大正修理時取替えられたものであったが、地棟は8本新補されているだけで、他は当初のもので木負は約1/2が取替えられていた。

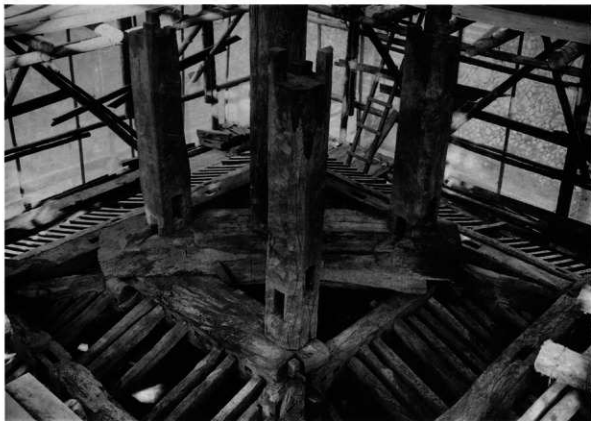
57 解体 心柱受梁

受梁は西南隅より東北隅に架構しており、四天束、檼掛とも松材で当初のものである。

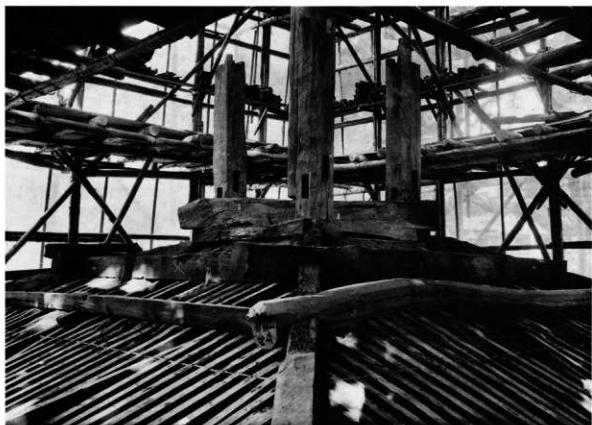
58 解体 一重土居桁及腰組束枕  
土居桁は当初のもので、束枕は後補のもので、いずれも松材である。

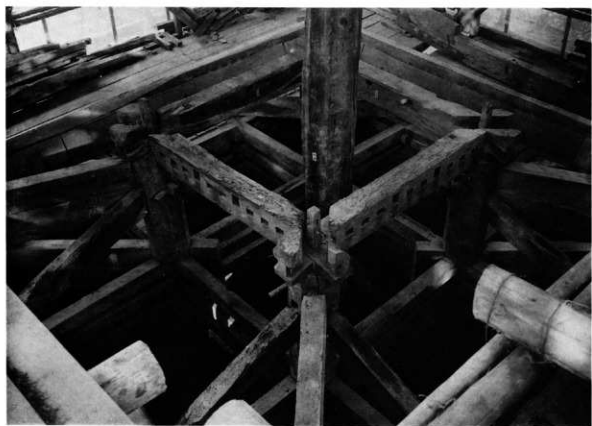
59 解体 一重種掛  
各面とも中2本の種尻を突通し鼻栓打ちにしてあった。

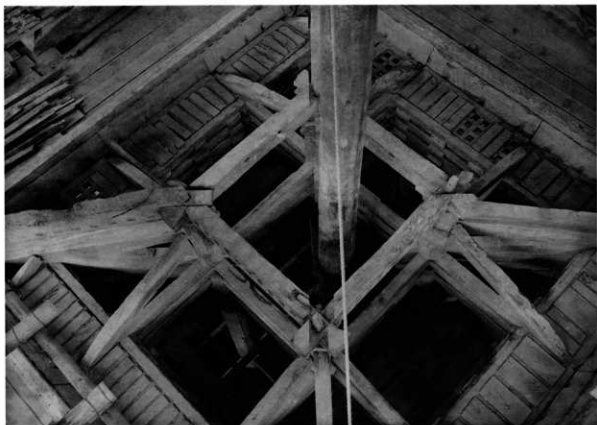
60 解体 初重隅木尻  
初重の隅木尻は四天束納に差し鼻栓打ちになっている。

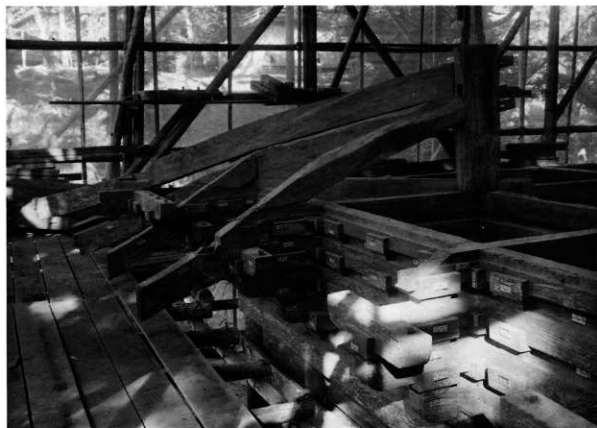
61 解体 初重尾樫  
初重尾樫は柱真上にへの字形に木拵りにされ、尾樫尻は四天束に納差し、鼻栓打ちにしてあった。尾樫はすべて当初のもので松材である。

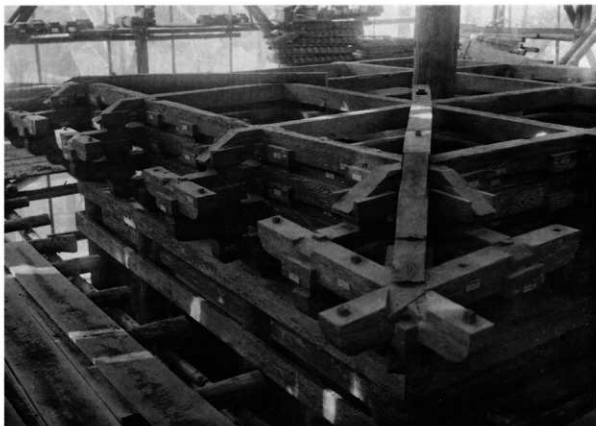
62 解体 初重斗拱

斗拱はすべて当初のもので松材、通肘木と尾榫組手は斜突付の簡単な仕口であつた。

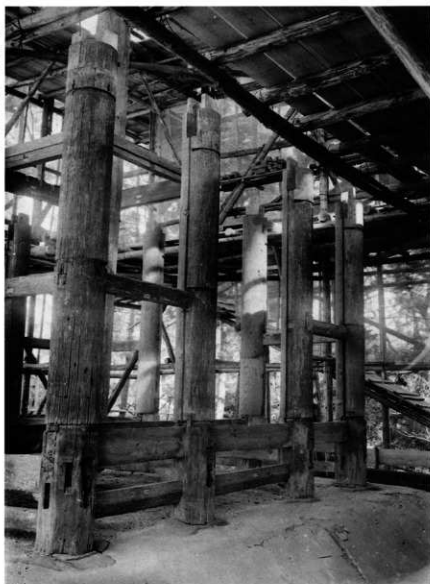
初重軸部

側柱は椎材で四天柱は榿材になっていた。いづれも当初のもので東面中央二本は宝暦年間に根継されていたほか、側柱五本の石口には銅物が施されていた。

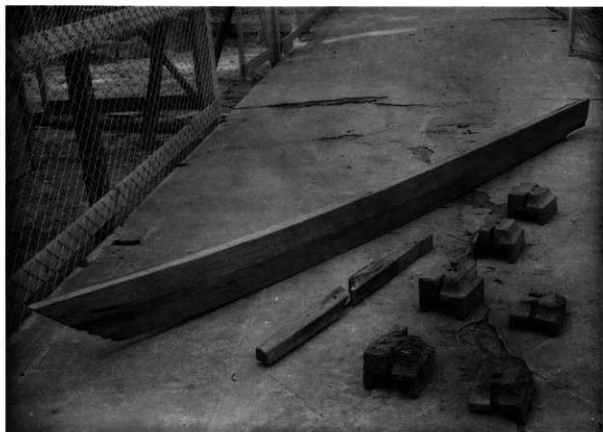
資料 旧裏甲、巻斗、飛檐檼

飛檐檼は野檼に転用されていた。裏甲、巻斗は二重東側の小屋内に保管されていた。
