# 美濃金山城跡発掘調査報告書2

－主郭・東Ⅰ・米蔵跡・西Ⅱ－

岐阜県 可児市  
滋賀県立大学

1. 本書は、令和4年度～令和5年度に実施した可見市兼山字古城山に所在する史跡美濃金山城跡の第10～11次の発掘調査報告書である。可見市が滋賀県立大学と支援委託の契約を結び、調査を実施した。
2. 調査期間及び調査組織・担当は下記のとおりである。

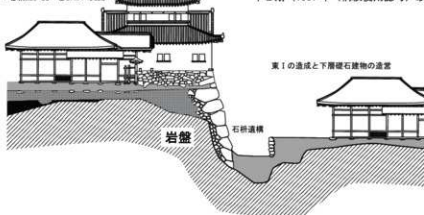
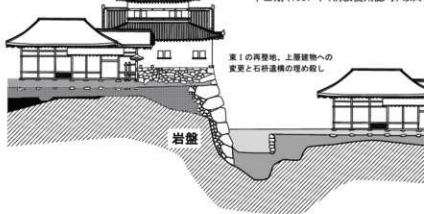
第50図 美濃金山城跡主郭及び東Ⅰ変遷模式図（建物構造及び位置関係はイメージ）

上層整地の上に上層御殿を再建。  
天守？を創建。虎口を形制に変更

中Ⅱ期（1587年（桐紋使用認可）以降）

東Ⅰの造成と下層御殿石垣物の遺留

中Ⅲ期（1587年（桐紋使用認可）以降）

東Ⅰの再整地、上層建物への  
変更と石垣遺構の埋め戻し
