団子塚古墳群  
H-1号墳発掘調査報告書  
遺構編

2017

静岡県袋井市教育委員会

和光商事株式会社施設拡充事業に伴う  
埋蔵文化財発掘調査報告書

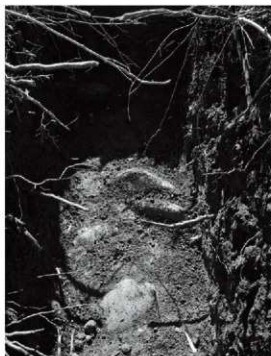
第6図 試掘調査時石室確認状況（北より）

その後、発掘機材を現場事務所に運び込み、本格的な発掘調査の準備を行う。6日より作業員を動員して墳丘上から樹木の根や茶畑の攪乱の除去作業を開始する。当初確認されていた石室（第1主体部）は良好に保存されていると考えていたが、石室入口付近では樹木の根により破損が進んでいた。また、天井石の一部は失われており、残存するものも石室内に落ち込み原位置をとどめていない。

10日からは攪乱部分の除去とともに東主体部の掘削作業を開始する。後世の盗掘坑と見られる掘り込みによって天井石や石室側壁頂部付近の遺存状況は悪く、側壁頂部の石は持ち去られており、残された円礫のみでは石室の旧状を復元することは難しい。当初想定していたより遺存状態が悪い状況であったため、石室内に充填している土の除去を優先して行った。旧状を失っていると見られる遺物位置の特定を目的に、石室内を便宜的に6分割し掘り下げを開始した。石室内の埋土を除去していく中で、19日までに石室の閉塞施設の残存状況も悪いことを確認した。石室中央部で天井石と見られる大型の円礫を検出したため、重機により石室外へ搬出する。土砂を除去すると、石室側壁の下半が良好に残存している状況と左側の立柱石内側で大型瓶と馬具（鞍金具）の破片を検出した。

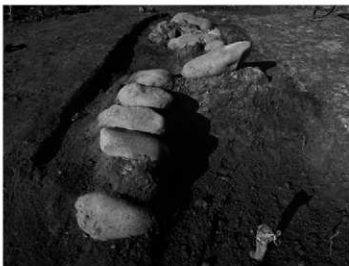
第16図 第2主体部検出状況

第2主体部は第1主体部より比較的良好的な状態で残る無袖式横穴式石室である。石室の規模は、全長（現存）5.90m、玄室の最大幅は1.0m、羨道部の最大幅は0.6mを測る。奥壁の高さ（現存）1.1m、奥壁幅0.9m、左壁は全長3.3m、壁高さ1.2m、右壁は3.4m、壁高さ1.1mを測る規模である。

主軸方向はN-11°-Eを測り南南東を向いて開口するが、第1主体部同様に玄室からは太平洋を望むことはできない。石室の構築方法は第1主体部と同様で、墳丘築造時に石室も構築していく方法である。根石のみ比較的大きい扁平な川原

石を横口積みしている。二段目から壁にかかる力を考慮し少し小ぶりの川原石を小口積みしている。奥壁上部には天井石（0.50m×0.65m×0.35m）1個が原位置に残り、天井石の架構構造が確認できた。第2主体部は第1主体部より横幅が狭く小規模なため、天井石も大きなものは使用されていなかった。天井にかかる天井石以外はすべて失われている。盗掘は受けていないと見られるが、天井石は持ち去られ、天井部が失われてから玄室内に土が流入したと考えられる（遺存していた天井石直下では若干の空間が確認できた）。床面に礫敷は無い。
