# 旧袋井町役場庁舎調査報告書

2002. 3

袋井市教育委員会

1. 本書は、袋井市駅前第二土地区画整理事業の実施に伴い、現地保存が困難となり、解体となる旧袋井町役場庁舎の建造物調査報告書である。
2. 調査は、静岡県袋井市高尾918番地の1に所在する旧袋井町役場庁舎を対象とし、平成13年12月17日から平成14年3月11日にかけて実施した。
3. 調査は、財団法人文化財建造物保存技術協会が袋井市教育委員会の委託を受けて実施した。
3. 本書の編集は、財団法人文化財建造物保存技術協会が作成した調査報告書を基に袋井市教育委員会生涯学習課文化財係主任学芸員水野雅彦が担当した。また、本書作成に係る事務手続きは、袋井市教育委員会が行った。

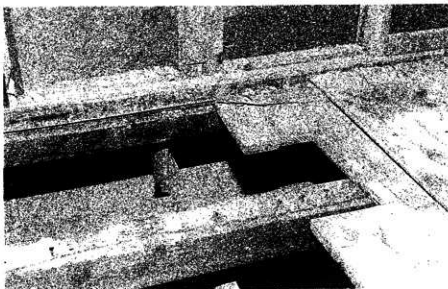
2階床組（1階天井）は当初材のまま現存している。（化粧合板で覆われていた）各柱間の梁間に架かる陸梁間に根太を大入りに欠き入れ、上部を床板張りとした簡素なもので床板は突き付け、脳天釘打、1階からは根太と床板が見える化粧天井となっていた（塗装はなく素木造りであった）。

2階天井は化粧板張りとされていたが、この裏に当初の天井があり、竿縁天井で桁行筋に竿縁、梁間を天井板張りとしている（羽重ね張り）。
