特別名勝

平城宮

東院庭園

## ●东院园林的水池 —前期与后期—

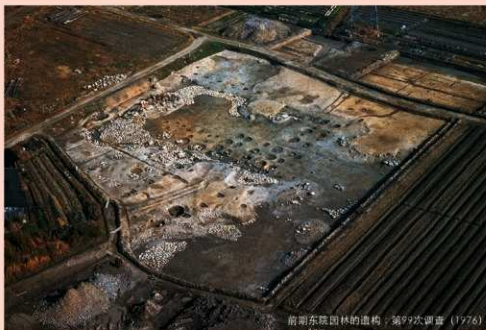
前期中院园林的建构；第99次调查（1976）

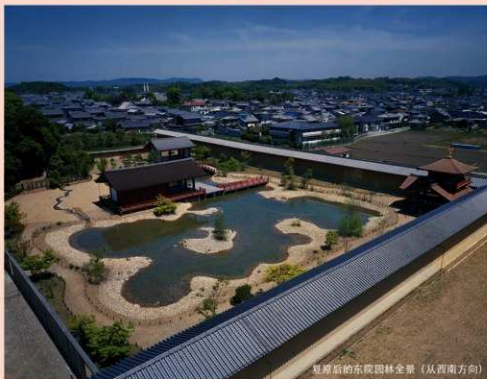
复原后的东院园林全景（从西南方向）

在东院园林复原了水池西岸以及园东北部、东南部的奈良时代后期的建筑。分别为左手照片中的中央偏左的的中央建筑，在其上面的东北角建筑和中央偏右的二层建筑「角楼」。除此之外没有复原别的建筑，但是在发掘调查中有发现别的奈良时代的不同时期的建筑。例如，中央建筑北面的础石建筑，水池西南部的带有北底檐的建筑，从这两个建筑都可以眺望到水池（参照右图）。另外，在两处找到成曲尺形的石渠「曲水」建构，这应该与前期水池属于同一个时期。在中央建筑的西侧做了一个复原。

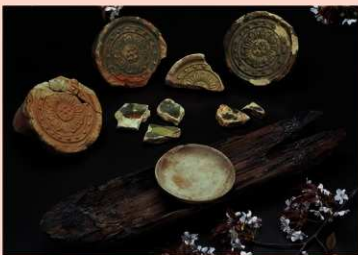
▲水池出土的遗物 施釉瓦和游园时用的木船・土师陶杯

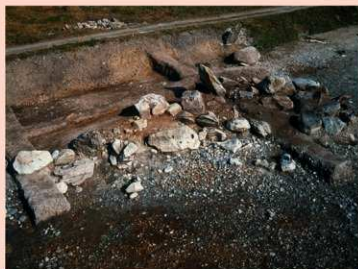
▲水池北岸的假山石群（在日语中称「筑山石组」）附近，后期水池建构（第99次调查，从西南方向）

★「筑山」是指在园林内为造山水而建造的人工山，早期也被称为「假山」。垒石造「假山」，在中国的后汉时期就已出现。在日本，这个建构是最早的实例。

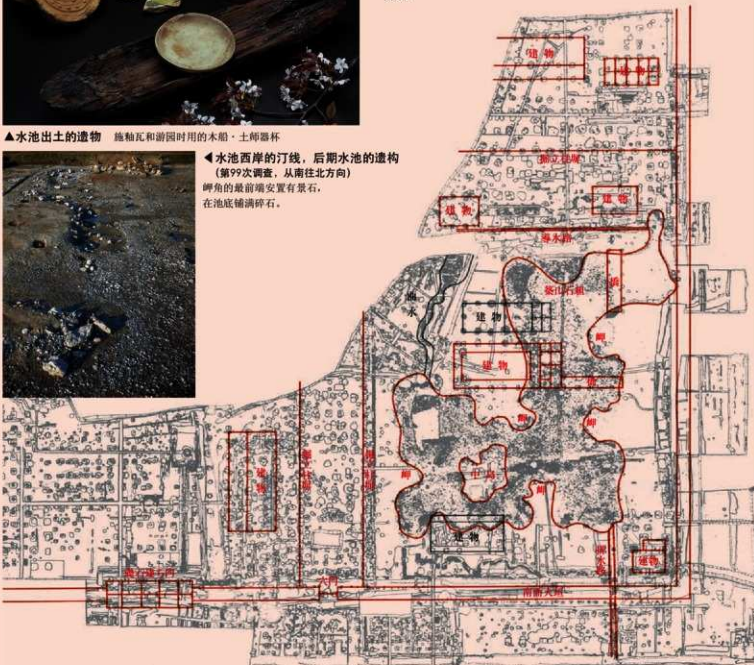
奈良时代后半期的建构（红色） 在其之前的建构（黑色）

奈良时代后半期的建构

东院园林东西60m，南北60m。从南面看去，以例L形的水池为中心构成。在水池西岸建有附属于中央建筑的渐台，从渐台到东岸架有平桥。水池北端为假山石群，西南部为池中岛屿，这些都构成园林景观的焦点，曲折的畔角的最前端设置有景石。从池底到岸边平缓的斜坡是铺满碎石的沙洲，勾勒出曲尺形的打线，让人回想起奈良时代美丽园林的样子。
