府内城・城下町跡 5

第 16 次調査報告書

大分市保健所建設に伴う埋蔵文化財発掘調査

大分市教育委員会

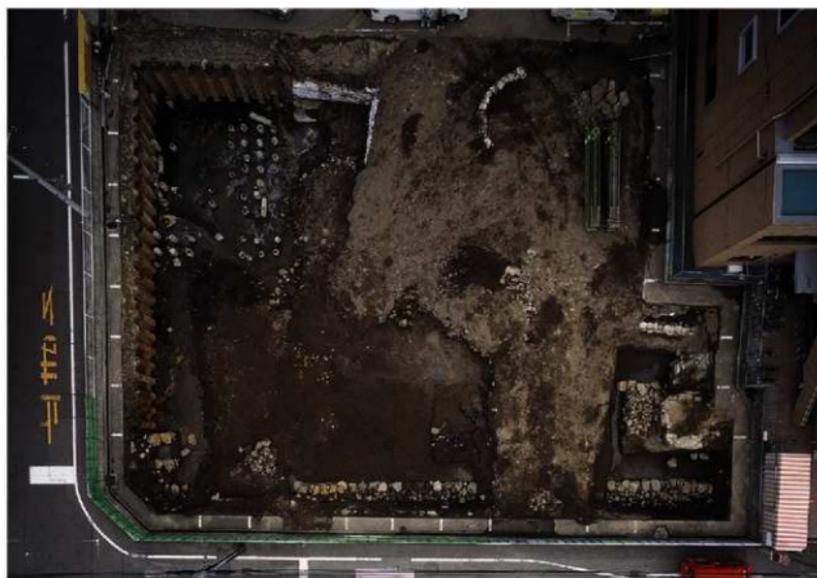
府内城・城下町跡第16次調査区全景空中写真(撮影:2006年3月8日)

発掘調査がほぼ完了した時点。近世絵図に描かれたものよりも古い段階の石垣群が検出されている。

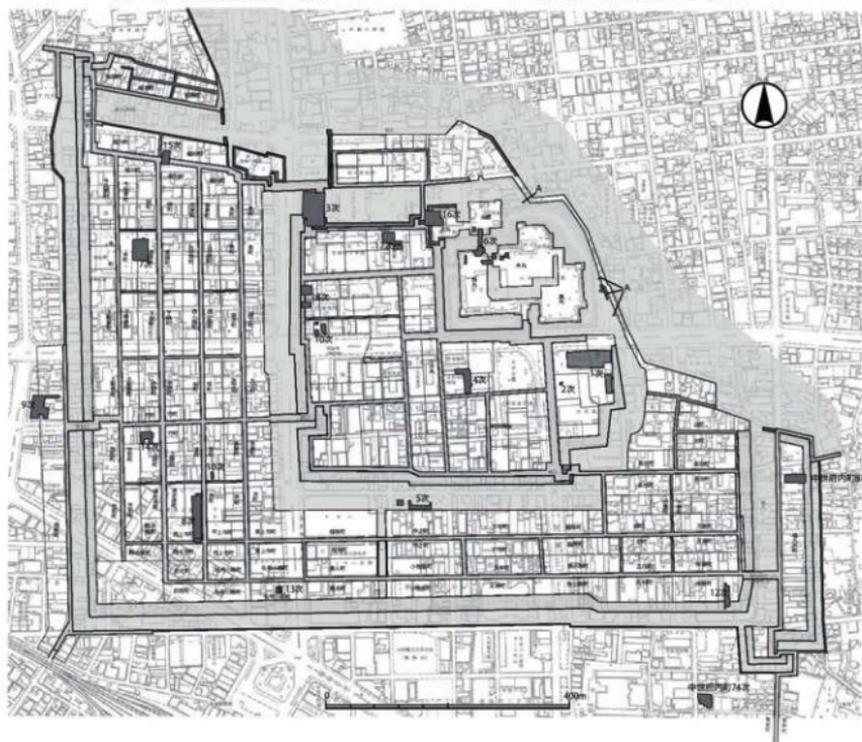
第6図 府内城・城下町復原図及び調査地点位置図（1/8000）

を元に現地比定作業が実施され、「府内城下の復原図」（第6図⁶⁶）が作成された。これ以降、府内城・城下町跡において実施される考古学的な調査では「府内城下の復原図」を基本資料として参照しており、発掘調査の結果

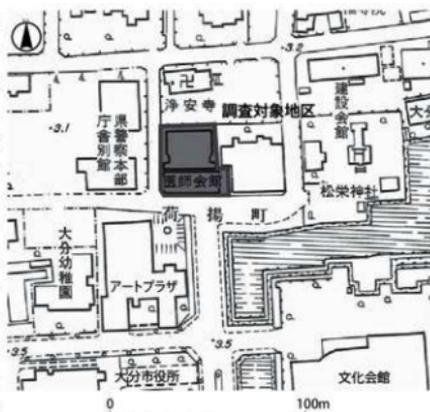
第7図 調査対象地区位置図 (1/2500)

確認調査により、第1トレンチでは、北丸西側の堀が検出された。第3トレンチでは大型の築石を使用した石垣が検出され、北丸西辺の石垣と判断された。一方、対象地区北端付近に設けられた第2トレンチでは、地表下2.8mまで掘り下げたが、建物基礎撤去後の埋め戻し土のみ認められ、遺構は昭和45年の医師会館北棟建物建設時に破壊されたと考えられた。

このように、確認調査では対象地区の南半部、すなわち昭和35年建設の医師会館南棟跡地において府内城北丸関連の遺構が残存していることが確認された。しかし対象地区の北半部、すなわち昭和45年に建設された北側棟の範囲、とりわけその北半部については、破壊が著しいことが判明した。図面上でもこの部分に地下3mに及ぶ機械室等が設けられていたことが確認されたため、この部分にはすでに遺構が存在しないものと判断し、以後、調査対象範囲から除外することとした。

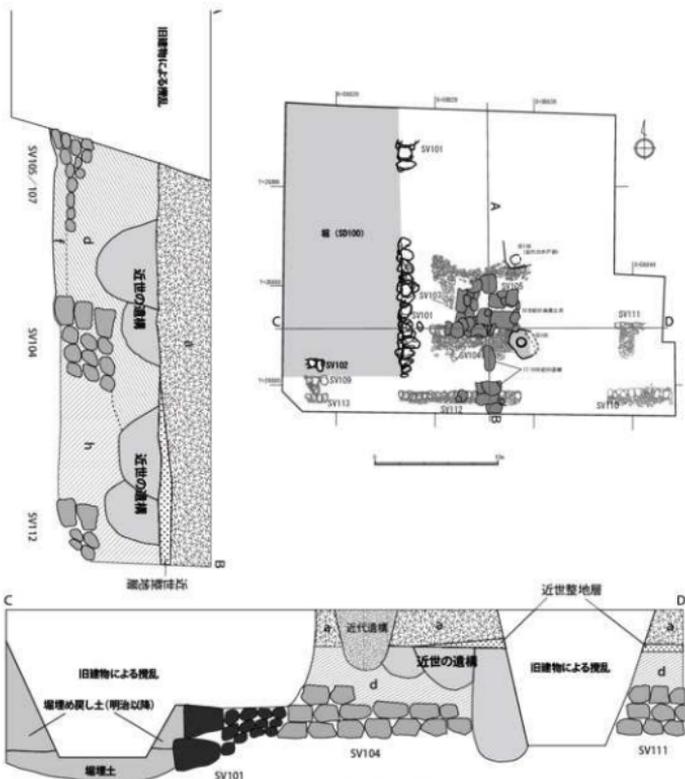
第19図 調査区内土層模式図

c: 北丸西辺の石垣（SV101）およびその裏込め

- d: SV104・SV111北面および上面を埋めている砂を主体とする整地層。
 e: SV105・107 d層の下部に築かれている。d、f層と一体で施工されたと考えられる。
 f: SV104北面を埋めている砂を主体とする整地層下部。
 g: SV104・SV111
 h: SV110・SV112を埋めている整地層およびSV104・SV111の裏込め
 i: SV110・SV112

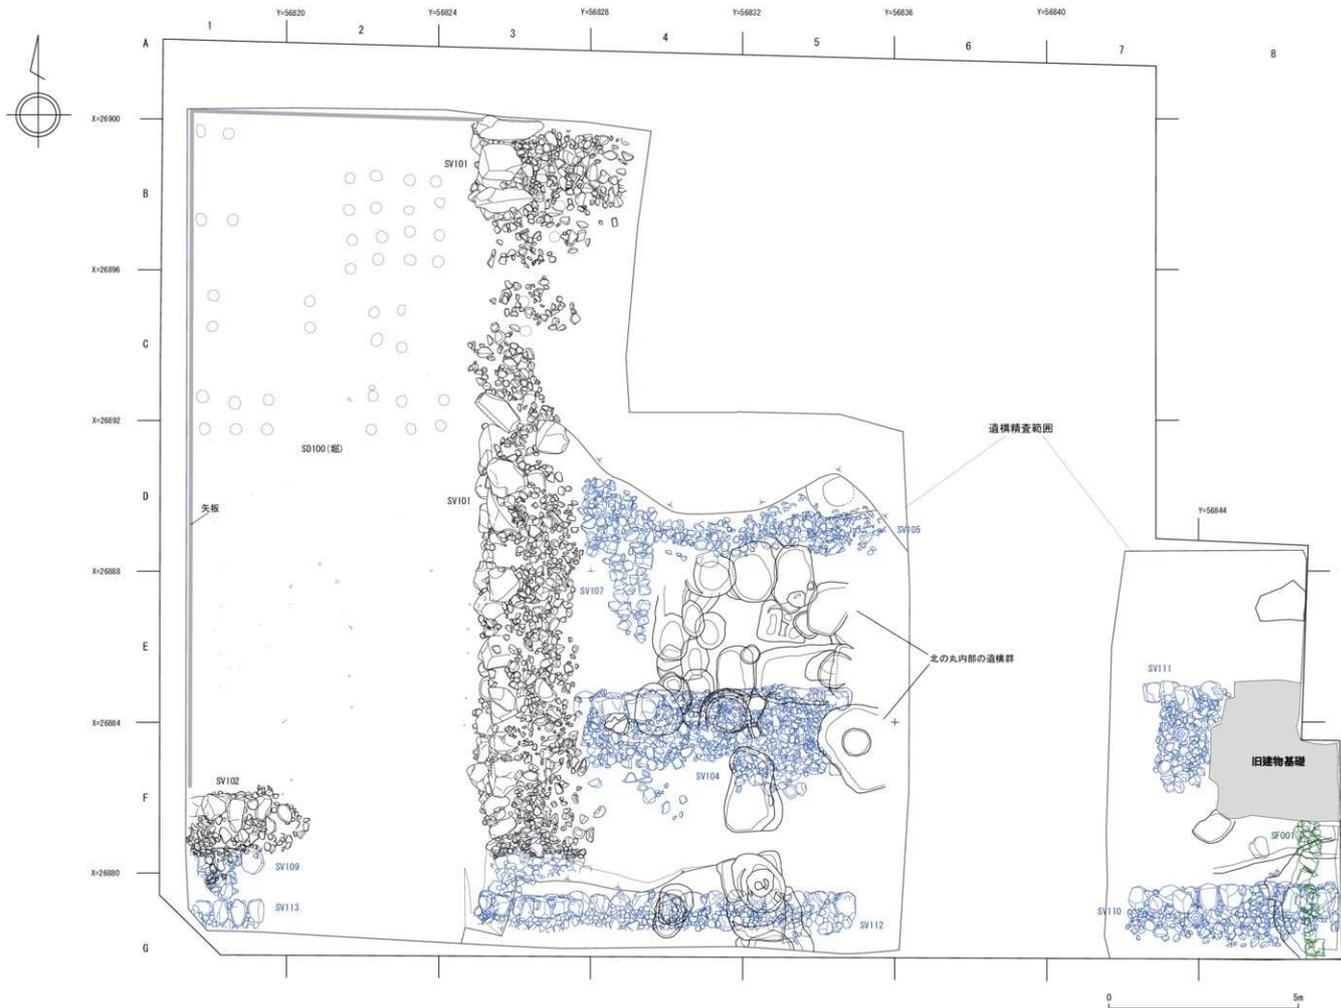
第20図 府内城・城下町跡第16次調査検出遺構平面図(1/100)

府内城中堀から北丸西側に短冊形に入り込んだ堀の一部に比定できるもので(第6図、第8図)、東西幅約7.5m、南北の長さ約18mにわたって検出された。この南北の長さは東西方向の石垣SV102までの長さであるが、後述

するように、より古い石垣であるSV109までと見なした場合には約19.5mとなる。

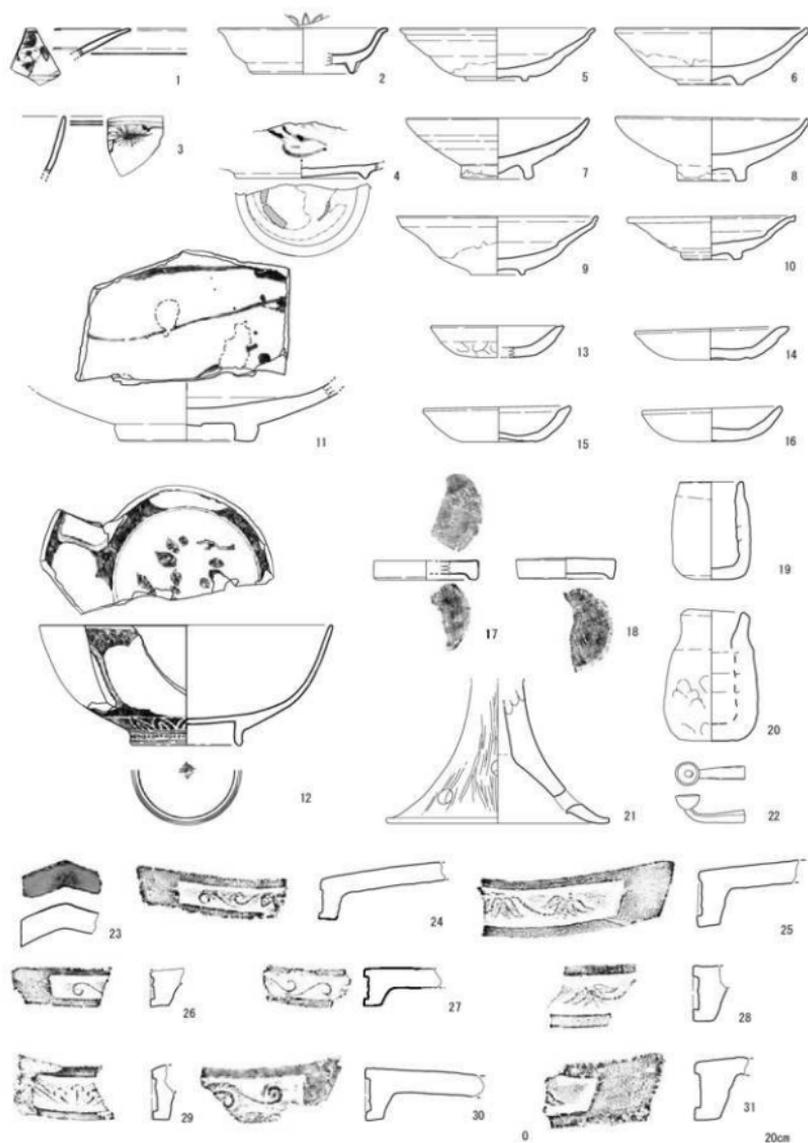
第 22 図 SD100 出土遺物 1 (1/4)

1は青花皿で、口縁部が屈曲し外方に開くF群である。2は龍泉窯系の青磁皿で、13～14世紀ごろのものとみられる。見込みにはヘラ描きで花状の文様が描かれている。漆継ぎの痕跡が認められ、骨董として伝世されていたものとみられる。3は初期の肥前染付碗、いわゆる初期伊万里で、1630年～40年代のものと推定される。4は志野向付で見込み中央に意匠不明な鉄絵が描かれている。高台内には窯道具の跡がみられる。5～9は胎土目積み段階の肥前陶器皿である。6は口縁端部のみに鉄軸が塗られている。10は砂目積みの肥前陶器皿で、いわゆる溝緑皿である。11は鉄絵を有する肥前陶器鉢、いわゆる絵唐津で、見込みには胎土目の跡が2箇所認められる。12は肥前染付鉢で、体部内外面は窓状に区画されており、色絵素地と考えられる。見込みには花弁文が描かれ、花の部分が色絵で上絵付されることを前提としているようである。17世紀末～18世紀前半頃に生産されたものと考えられるが、破損面には焼継ぎの痕跡が認められる。府内城・城下町跡では19世紀の前半以降に焼継ぎが行われているので、100年以上伝世されて焼継ぎが行われた後廃棄されたことになる。残念ながら焼継ぎ文字は認められない。13～16は京都系土師器皿で、16世紀後半～17世紀初頭のものである。17・18は焼塩壺の蓋で内面に布目がみられ、17は上面に板状圧痕が確認できる。板づくりのⅡ類に伴うものとみられ、17世紀末～18世紀中頃にかけてのものである¹⁾。19・20は焼塩壺であるが、輪積み成形のⅠ類で、17世紀前半の製品と推定される。21は古墳時代前期の土師器高杯の脚部である。円形の透かしが2箇所確認できる。ローリングを受けてはいるが、府内城が築城された微高地の基盤層である砂層中か、整地層中に含まれていたものと思われる。22は青銅製のキセルで、鍍金されている。18世紀後半に位置づけられるものである²⁾。23は椀瓦で、「宮」の刻印を有し、19世紀台に位置づけられる可能性がある³⁾。24は三葉の桐葉を中心飾りとする軒平瓦で、17世紀前半に位置づけられ、26・27も同じものである可能性がある。25は五葉の桐葉を3単位用いる軒平瓦で、17世紀前半に位置づけられ、28・31も同じものと考えられる。29・30はいわゆる「府内城系列」の軒平瓦で、18世紀代のものである。32・35・36も同種の軒平瓦と考えられる。37は府内城三の丸でG-2類、G-3類に分類された軒平瓦に類似し、19世紀代に位置づけられるものである。38は中心飾りは「府内城系列」瓦にやや類似するが唐草文が細線彫りで形態も異なるもので、これまでに出土していないタイプのものである。39・40は面戸瓦である。41・42は鬼瓦であるが、残念ながら瓦当が欠失している。43～57は巴文の軒丸瓦である。43・44は瓦当径は約18cm、珠文の数は11個である。45は瓦当径約14cm、珠文15。46は瓦当径

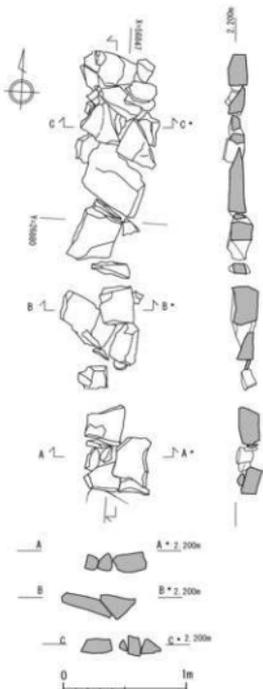
第34図 SF001平面・断面図 (1/40)

調査区南東端で検出された石組遺構で、阿蘇溶結凝灰岩の板状の割石が、並べて埋置されたものである。南北方向に長さ3.6mにわたって検出された。石上面の標高は約2.2mで、SV110東壁の土層観察によれば8層:

暗褐色シルト層中に位置づけられる。遺物が出土していないため年代の推定が困難であるが、整地層中の土層の1単位と考えられるS014出土遺物からは18世紀後半以降に比定される。

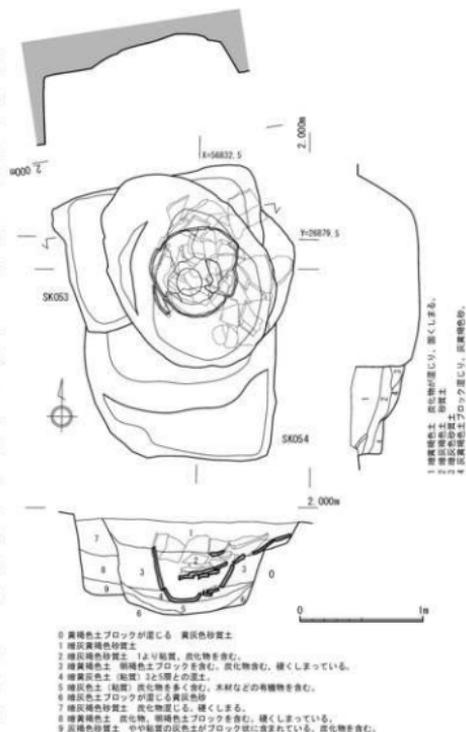
第40図 SX010・SK053・SK054 平面・土層断面図 (1/40)

F-5グリッドで検出された土師質土器大塚を埋設した遺構である。長軸約1.7m、短軸約1.2m、深さ約0.8mの楕円形状の掘り込みの中に土師質土器を埋設している。検出時には、破損した大塚上半部が大塚内部に崩落した状態であったが、ほぼ1個体分の破片が遺存しており、遺構廃絶時に破砕されて埋められた可能性が考えられる。しかし、これ以外に底を抜く等の行為は行われていなかったようである。

大塚を撤去して、塚が埋設されていた土坑をさらに掘り下げたところ、最下層から焼塩壺や陶磁器、硯等の遺物が出土した。(第41図)これらの遺物は、大塚直下の5層から出土したもので、最も新しいもので1640年代に位置づけられるものである。大塚内部あるいは3層以上から出土した遺物は18世紀代に下るものであり、下層の遺物とは年代的な開きがある。このため、下層出土遺物はSX010に先行する遺構SK053・SK054に帰属する可能性が高いものと考えられる。

SK053・SK054はSX010に切られている方形の土坑で、SK054→SK053の順に掘り込まれたものである。SX010最下層から出土した遺物群がこれらの土坑に帰属していたとした場

合、遺構の年代は17世紀中葉頃に位置づけられる可能性がある。

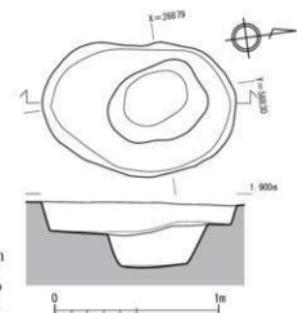
第65図 SK015 平面・断面図 (1/30)

G-4グリッドで検出された土坑で、長軸1.2m、短軸0.8mの楕円形状を呈し、検出面からの最大深は約40cmである。SK013に切られている。床面の中央部が1段深く掘り込まれているが、埋土中から土師質土器大甕の胴部破片が出土していることから、SX010のような大甕を埋設した遺構の基底部とも考えられる。他に帰属時期を特定できる遺物がないため、遺構の時期は不明である。

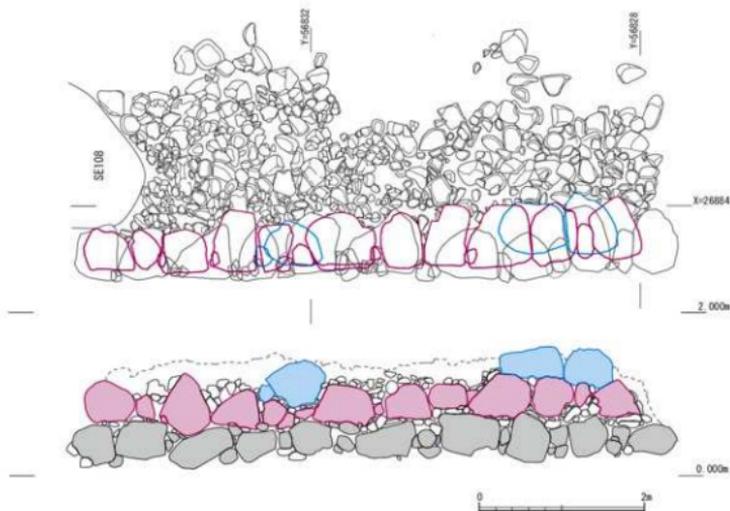
第83図 SV104の築石の重なり (1/60)

SV104の遺存高は最大で1.45m(築石3段)で最高点は標高1.6mである。E-7グリッド東端部以東は医師会館西側基礎の築造によって破壊されており、これよりも東側で検出された石垣SV111はSV104と連続していた一体のものと考えられる(第101図)。西側については、SV101からSV104にかけての断面観察(第21図断面A-B)によりSV104西端を直接SV101裏込めが覆っていることが確認でき、SV101築造時に崩されたものと考えられる。また、裏込めの一部についてはSE108により切られている。

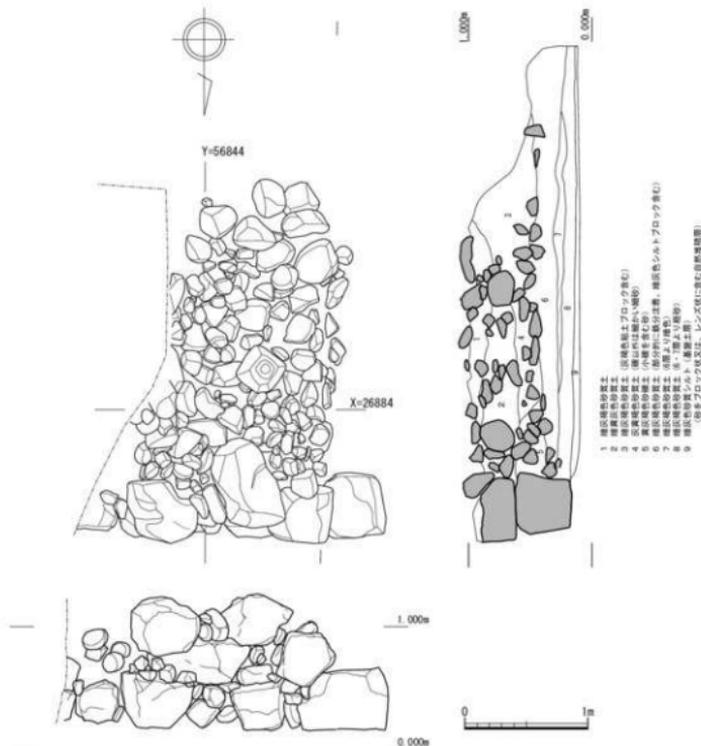
第 88 図 SV111 平面・立面・土層断面図 (1/40)

SV104の東側に位置する東西方向の北面して築かれた石垣遺構である。SV111の検出位置では、第1次本調査の際に遺構が検出されず、自然堆積とみられる砂層が現れた時点でそれ以上の調査を行っていないかった。しか

し、SV104が検出されたことから、その延長上であるため、石垣の存在が予想されることになり、砂層の掘り下げを行って検出されたものである。

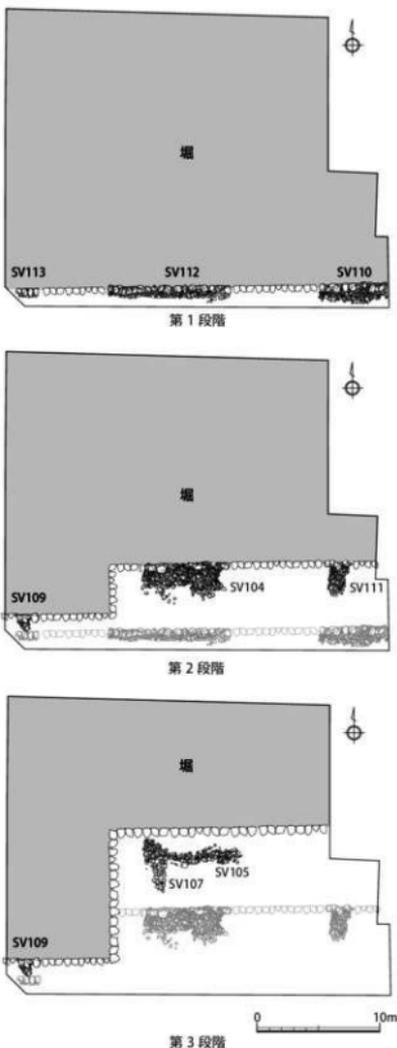
第107図 遺構変遷図1 (1/400)

SV104・SV111が築かれる段階である。SV104・SV111築造にあたっては、SV110・SV112・SV113が、基底部1～2段のみを残して解体され、その北面の堀を埋め立てられる。築石の大きさはSV110・SV112・SV113よりもやや大きい程度であるが、裏込めの幅は

明らかに規模が大きくなっており、より高い石垣が築かれていたものと考えられる。SV104の西辺には南北方向の石垣SV101が後に築かれたため失われているが、SV101とほぼ同じ場所にSV104から続く南北方向の石垣が築かれていたものと考えられる。

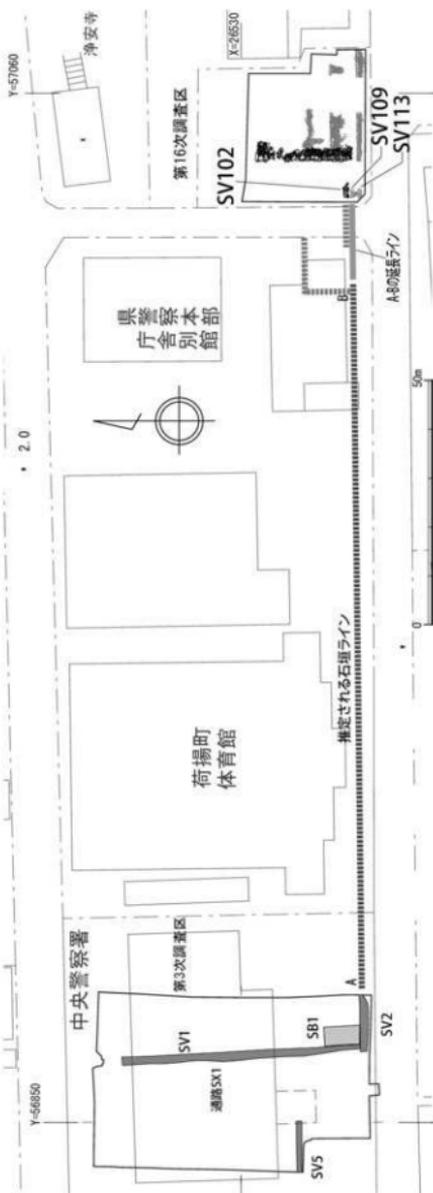
第110図 第3次・第16次位置関係図 (1/1000)

そこで、ここでは正確を期すために補正した上でベクトル化（DWG ファイル）した地図データを使用し、CADソフト上で正確な座標位置に調査図面を位置づける方法を使用した。これは梅田昭宏が「豊後府内における全体遺構配置図の検討^⑩」で試みた方法とほぼ同じものである。なお、第16次調査の図面データは大分市遺跡測量システム及び、写真測量データであるため、あらかじめDWGファイルが得られていたが、基準座標が世界測地系の座標であったため、変換ソフトで旧日本測地系の座標値に変換した上で使用した。これは地図DWGファイルが旧日本測地系の座標を使用しているためである。第3次調査図面については報告書第6図をトレースしてベクトル変換した。

このようにして作成したものが、第110図である。これをみると、SV2の延長上に第16次調査区南端で検出されたSV110-112-113が一致するように一見思われる。しかし、これらの石垣群は真北を基準として築造されており、座標北に対し約 0.7° 西偏した方向に対し、直角となっていることが実測値から判明している。従って、SV2と第16次調査区石垣群との位置関係を知るためにはこの角度を念頭に置く必要があり、座標上の東西方向を左回 0.7° 振ったラインが線分A-Bで、SV2の延長線になるように配置したものである。その結果、線分A-Bをそのまま延長したライン上にはSV113では無く、SV109が位置することが判明した。「伝慶長絵図」やこれに基づく「府内城下の復元図」によれば、北丸西側の外升形（中嶋口）を構成する東西方向の石垣は、A-B間に比定される三の丸北辺よりも若干北側に出ていることが表現されている。このため、線分A-Bの延長線上がSV109であるとすれば、これに伴う中嶋口の東西方向石垣は、SV102の位置に相当することになる。報告書によれば、第3次調査SV2は3段目以上は積み直されている可能性があると報告されている^⑩。従って、18世紀末以降に積み直されたSV102に対応するものとして理解できる可能性がある。あるいは

は、SV102 は最終的に当該期に積み直されているもののそれ以前にも同位置で築造されていたことも考えられようか。SV2 については盛土保存を行っているため石垣の解体調査は実施されていない。従って、正確な時期が不明なばかりではなく、16 次調査結果にみられるように、SV2 の背後（南側）にこれより廻る石垣が埋蔵されている可能性さえ考えられよう。
