府内城・城下町跡 11

第29次調査

— 荷揚町小学校跡地利活用事業に伴う埋蔵文化財発掘調査報告書 —

第1分冊(遺構本文編)

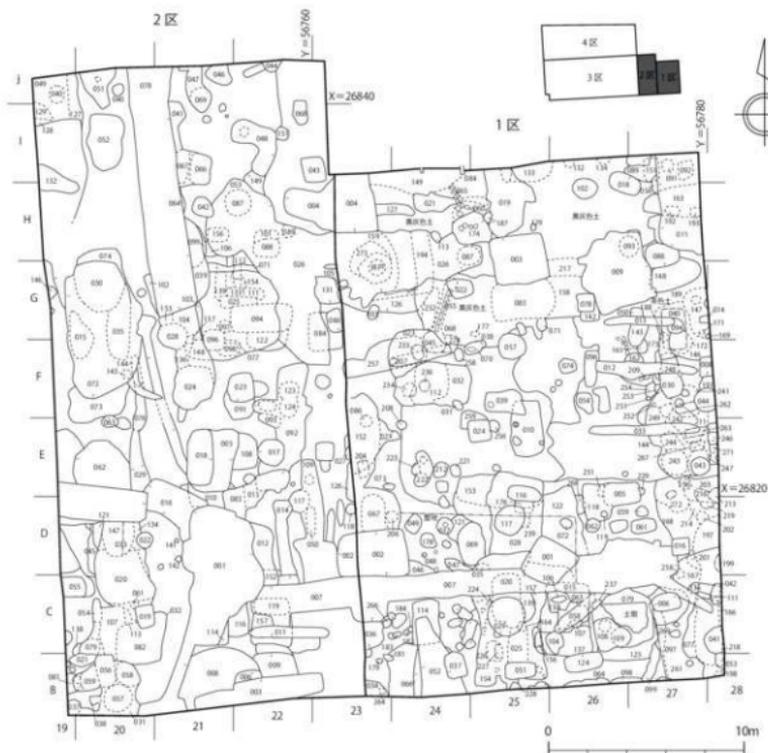
第12図 1・2区第1調査面遺構配置図(1/250)

第1調査面の主な遺構は、井戸跡、火災処理土坑、廃棄土坑、埋裏遺構、粘土貼土坑、桶のような木製品を

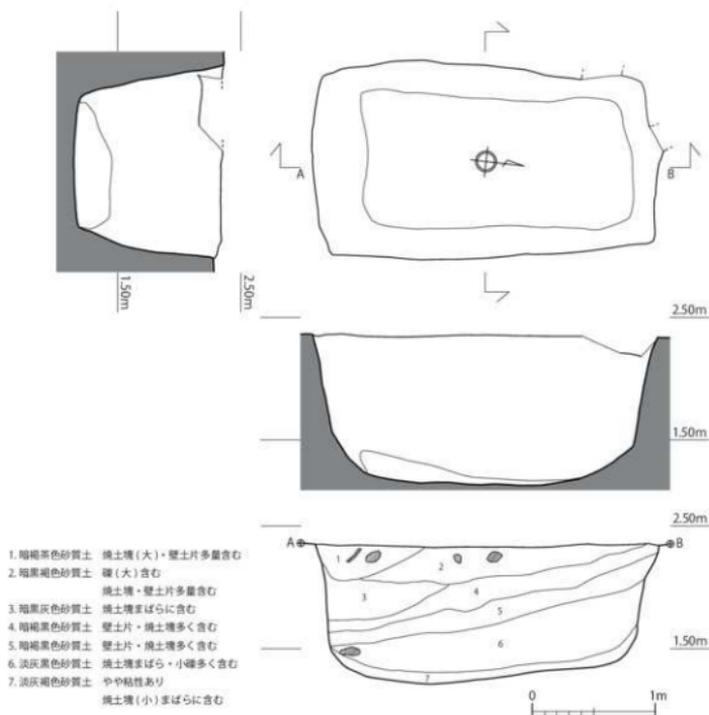
第16図 1区SK010 遺構実測図(1/40)

1区中央のE25グリッドで検出された土坑である。1区S039とピットに切られる。平面形状は長方形、断面形状は逆台形を呈し、掘方の規模は、長軸2.9m、短軸1.6m、検出面からの深さは1.2mを測る。埋土は砂質土で、炭化物、焼土塊を多量に含んでいる。炭化物・焼土塊の多寡で7層に分層しており、第1層や第3層に不整合な堆積が認められるものの、北側から人為的に埋め戻された一連の埋土と判断されるものである。遺物は肥前系染付碗・色絵碗の他に、備前系掛花入、壁土、銅製簪など(第263図)が出土し、陶磁器類の多くに被熱の痕跡が認められる。また、肥前系・波佐見の青磁瓶(第263図20)が後述する1区SK015から出土した破片と接合している。遺構の埋土に炭化物・焼土塊を多く含み、出土遺物に被熱の痕跡が認められることから、火災処理土坑と考えられる。遺構の埋没時期は、波佐見の青磁瓶の帰属年代から18世紀後半頃と判断されるが、出土遺物の主体が18世紀前半頃であることを踏まえれば、その年代は18世紀第2四半期の終わり頃～第3四半期の初め頃と考えられる。

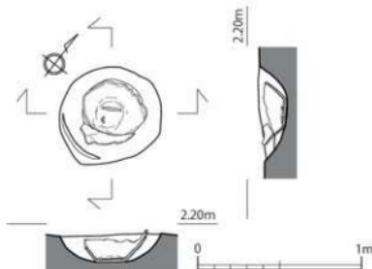
第 38 図 1 区 SX211 遺構実測図 (1/30)

1区中央東端のF27グリッドで検出された埋裏遺構である。1区 S241、1区 S262 を切る。堀方の平面形状は円形、断面形状は逆台形を呈し、堀方の規模は、直径約0.6m、検出面からの深さは0.2mを測る。堀方の中央に土師質土器裏が埋置されており、底部から0.2mの高さが残存する。裏の内面に黄白色の付着物が確認できることから、便所遺構とみられる。裏の底部内面に棒状の青銅製品と不明鉄製品が癒着して出土した。そのほか裏内から関西系の陶器皿などが出土して主なり、遺構の埋没時期は18世紀代以降と考えられる。

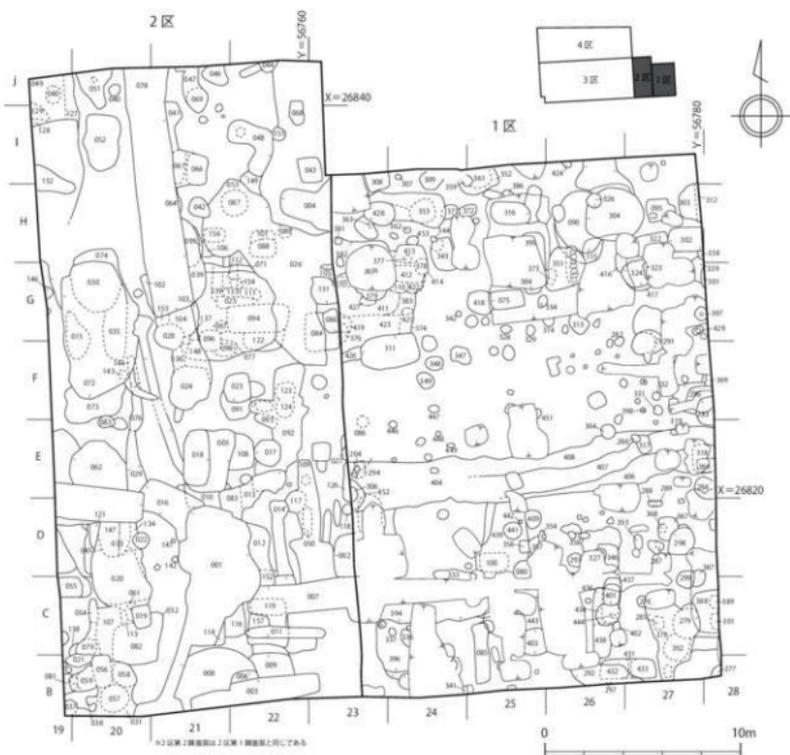
第47図 1・2区第2調査面遺構配置図(1/250)

第2調査面の主な遺構は、井戸跡、火災処理土坑、廃棄土坑、柱穴、粘土貼土坑であり、その時期は、17世紀中頃～18世紀中頃である。なお、第2調査面でも19世紀代の遺構を確認しているが、これは第1調査面では認識できなかったものであり、本来は第1調査面から掘り込まれていたものとみられる。

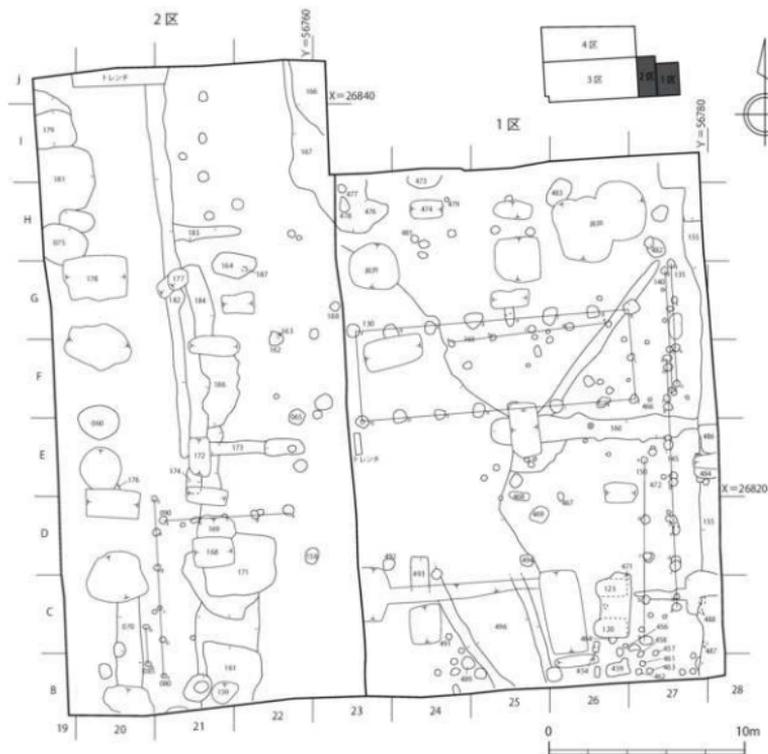
第67図 1・2区第3調査面遺構配置図(1/250)

第3調査面の主な遺構は、掘立柱建物跡、柵状遺構、井戸跡、廃棄土坑、溝状遺構であり、その時期は、16世紀末～17世紀中頃である。なお、第3調査面でも18世紀代の遺構を確認しているが、これは第2調査面では認識できなかったものであり、上位の調査面では認識できずに第3調査面での調査の際に検出されたものであり、本来は上位の調査面から掘り込まれていたものとみられる。

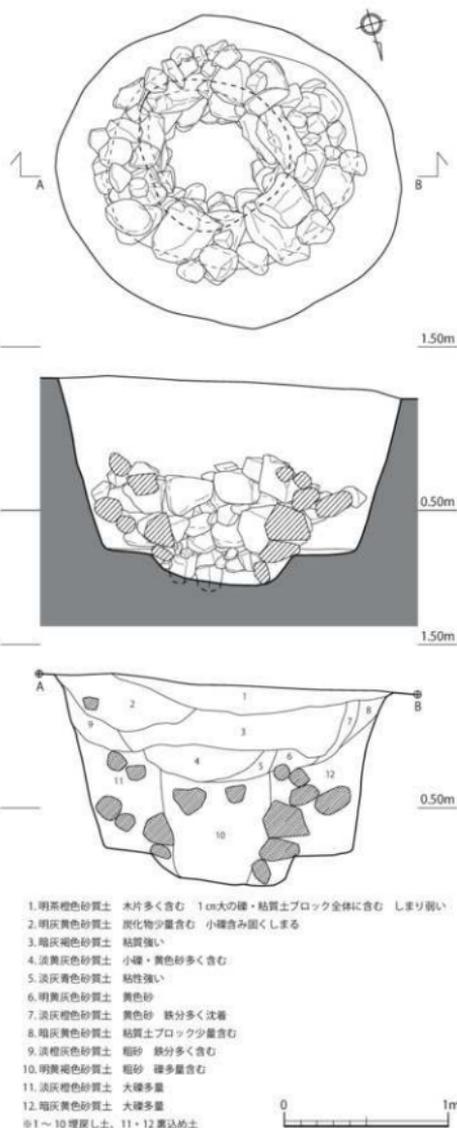
第78図 2区SE060遺構実測図(1/30)

1. 明赤褐色砂質土 木片多く含む 1cm大の礫・粘質土ブロック全体に含む しまり強い
2. 明赤褐色砂質土 炭化物少量含む 小礫含む固くしまる
3. 暗赤褐色砂質土 粘質強い
4. 淡黄褐色砂質土 小礫・黄色砂多く含む
5. 淡黄褐色砂質土 粘性強い
6. 明黄褐色砂質土 黄色砂
7. 淡赤褐色砂質土 黄色砂 鉄分多く沈着
8. 暗赤褐色砂質土 粘質土ブロック少量含む
9. 淡褐色砂質土 粗砂 鉄分多く含む
10. 明黄褐色砂質土 粗砂 礫多量含む
11. 淡赤褐色砂質土 大礫多量
12. 暗赤褐色砂質土 大礫多量
- ※1～10埋戻し土、11・12裏込め土

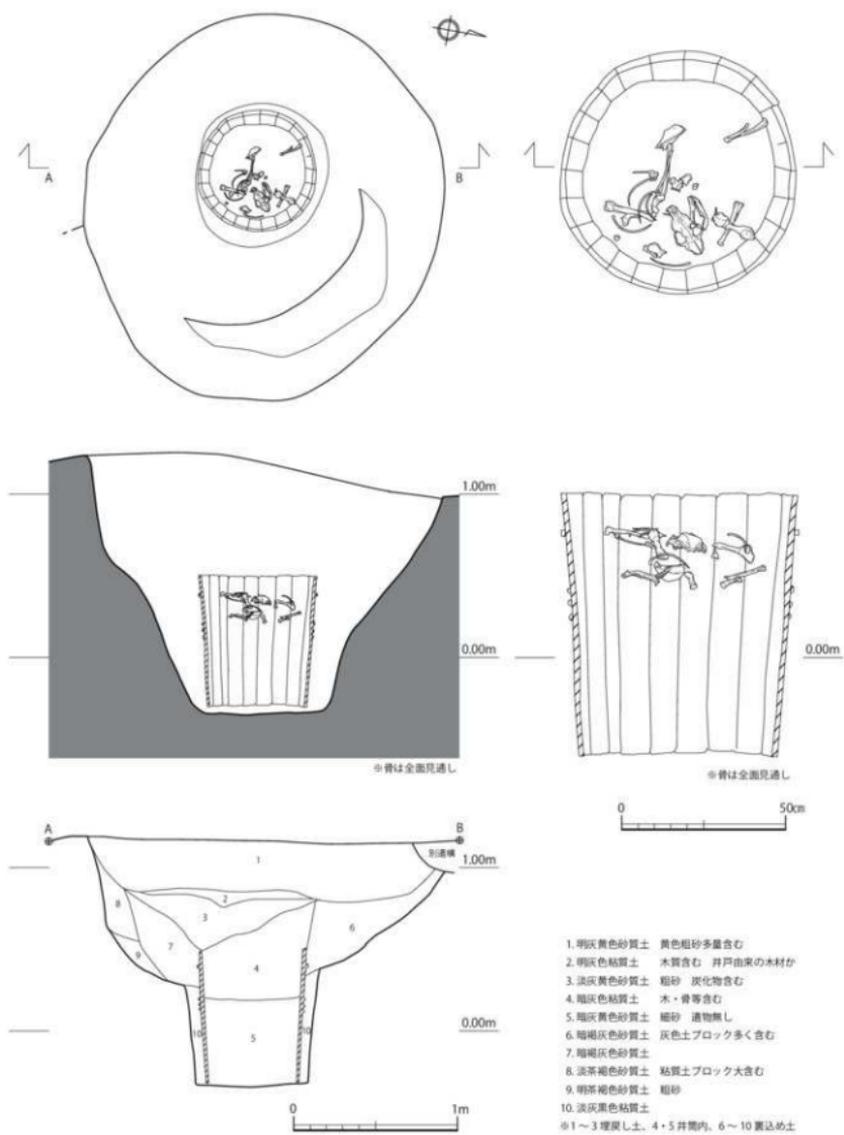
第 79 図 2 区 SE075 遺構実測図 (1/30・1/15)

土層観察の結果、掘り返しが行われており(第79図1～3層)、上位の井筒が抜き取られたものとみられる。井筒の木桶は、長さ80cm、幅8～10cm、厚さ約1cmの杉材が24枚組使用されている。外周の上端から約10cmの位置に竹製のタガが残存し、また中心部付近の外周を縄で巻き、固定していた。木桶の径は上端が64cm、下端が56cmを測る。木桶内の埋土は桶の中間で分層され、細

- 1. 明灰黄色砂質土 黄色粗砂多量含む
 - 2. 明灰色粘質土 木質含む 井戸由来の木材が
 - 3. 淡灰黄色砂質土 粗砂 炭化物含む
 - 4. 暗灰色粘質土 木・骨等含む
 - 5. 暗灰黄色砂質土 細砂 遺物無し
 - 6. 暗褐色砂質土 灰色土ブロック多く含む
 - 7. 暗褐色粘質土
 - 8. 淡茶褐色砂質土 粘質土ブロック大含む
 - 9. 明茶褐色粘質土 粗砂
 - 10. 淡灰黑色粘質土
- ※1～3埋戻し土、4・5井筒内、6～10裏込め土

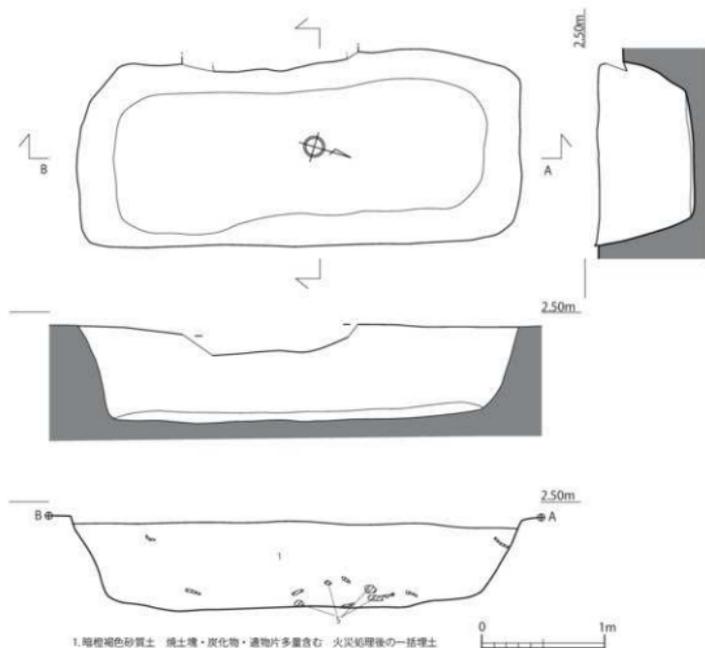
第 98 図 3 区 SK070 遺構実測図(1/40)

遺物は、大半に被熱の痕跡が認められ、肥前系青磁瓶、肥前系染付鉢、肥前系白磁小瓶、肥前系陶器鉢、瀬戸黒と呼ばれる瀬戸美濃産碗などのほか、軒丸瓦などの瓦片も数多く出土している。また、18 世紀前半頃の肥前系染付皿(第 346 図 10) が 13 点、3 区 SK075 と接合するもの(第 346 図 8・9・12・14、第 350 図) も認められる。本遺構の出土遺物も 18 世紀前半頃の一群と 19 世紀前半頃のものがあるのが特徴である。埋土に炭化物や焼土塊を多く含み、大量に出土した遺物に被熱の痕跡が認められることから、火災処理土坑と考えられる。出土遺物の帰属年代から遺構の埋没年代は 19 世紀前半頃と判断されるが、18 世紀前半頃の一群の存在を踏まえれば、この頃には遺構はすでに廃絶していた可能性がある。なお、切り合い関係は検証できないが、本遺構と重複する第 2 調査面で検出された 3 区 S592 の時期も 19 世紀前半頃とみられ、両者の埋没年代は矛盾しない。

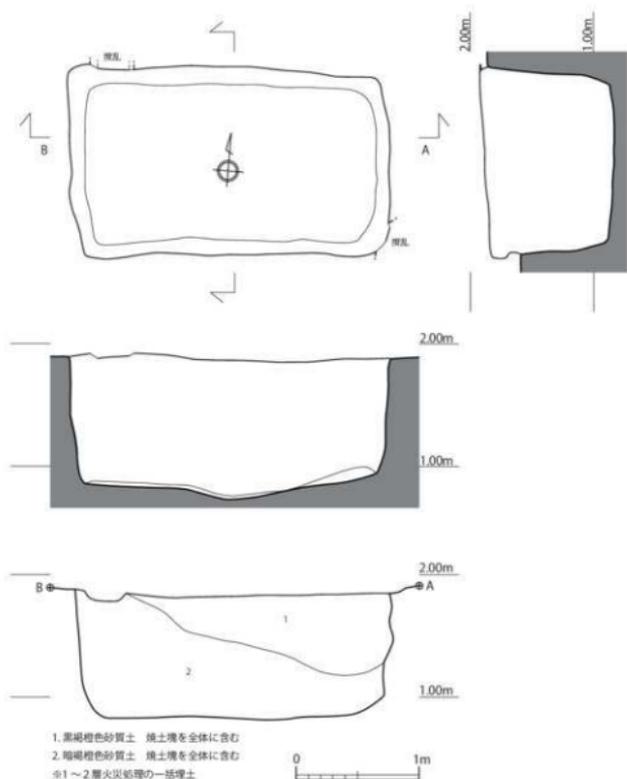
第 101 図 3 区 SK090 遺構実測図 (1/40)

遺物には、多くに被熱の痕跡が認められ、肥前系の染付皿・碗・水注、広東碗蓋、肥前系白磁猪口・壺、肥前系瑠璃軸壺、肥前系陶器鉢・播鉢・煎鉢、関西系陶器碗・播鉢、土師質土器壺、同小皿、温石などの多様な器種が存在する。本遺構の出土遺物も17世紀後半～18世紀前半頃のまとまりのある一群と18世紀後半～19世紀初頭頃のものがあるのが特徴である。埋土に焼土塊を多く含み、多量に出土した遺物に被熱の痕跡が認められることから、火災処理土坑と判断される。これらの帰属年代から遺構の埋没年代は18世紀後半～19世紀初頭と

位置づけられるが、17世紀後半～18世紀前半頃のまとりのある一群とりわけ土師質土器小皿の帰属年代から18世紀前半頃には遺構はすでに廃絶していた可能性がある。

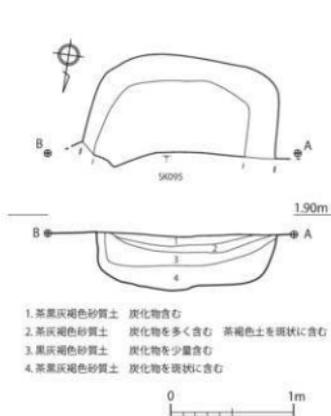
第123図 3区 SK285 遺構実測図(1/40)

遺物は、肥前系の染付筒型碗、染付皿などが出土しており、なかでも内面見込みに軸剥ぎのある肥前系染付皿

(第 381 図 16) には口縁部に打ち欠きの痕跡が認められる。これらの帰属年代から遺構の埋没時期は 18 世紀後半頃と考えられる。

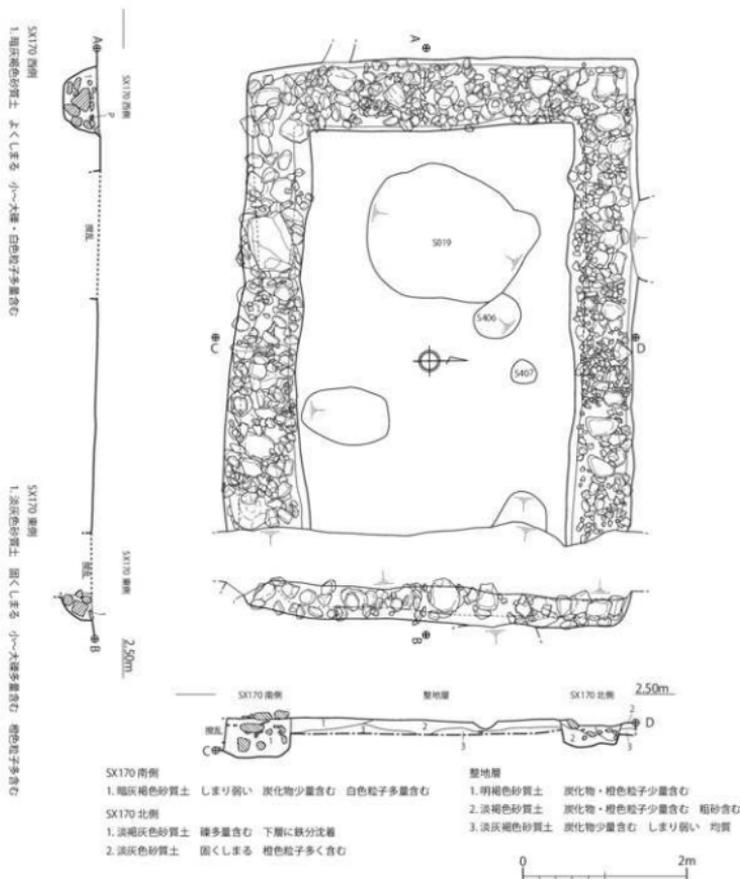
第152図 3区 SX170 遺構実測図(1/60)

3区 G13 グリッドから H15 グリッドにかけて検出された配石遺構である。排水管などの攪乱と3区 S474 に切れ、同 S032 を切る。平面長方形とみられる区画溝に 0.1～0.6 m 程の礫を規則性なく敷きつめたもので、区画溝の範囲は長軸 6.9 m、短軸 4.8 m、溝の幅は約 0.9 m、検出面からの深さ約 0.4 m を測る。囲まれた範囲の面積は 33.12 m² で、主軸の方位は N89° W である。残存する配石上面の標高は約 2.2 m を測る。配石の裏

込め土は灰褐色の砂質土で、白色粒子を含み固くしまる。これらの構造から、建物の布石基礎と判断される。なお、第152図の土層図には溝に区画された範囲に整地層が記録されているが、これは当該遺構に伴うものではなく、遺構下位の整地層である。

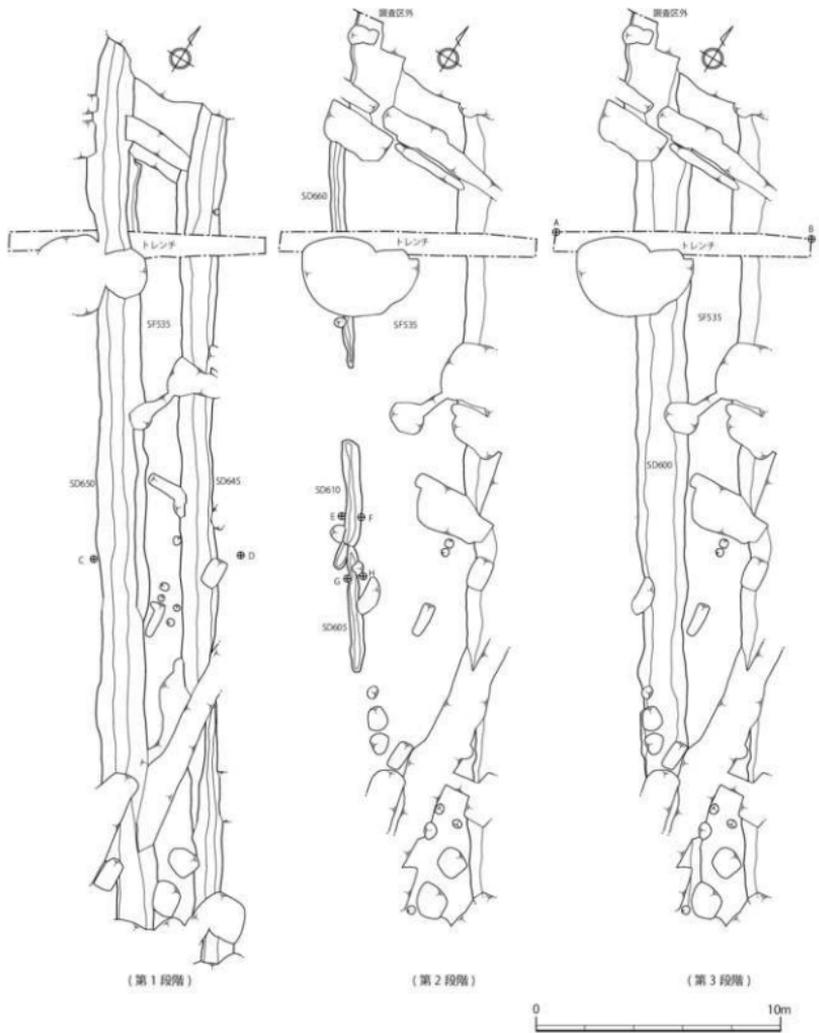
第 257 図 3 区 SF535 遺構実測図 (1/200)

遺物は僅少で、3 区 SD600 からは胎土目積み唐津陶器皿や辰砂により染付された肥前系染付瓶なども出土しており、16 世紀末頃のものとして 17 世紀代のもので混在する。これらの帰属年代から遺構の埋没時期は 17 世紀代と判断されるが、出土遺物の大半が 16 世紀末頃のものであることを踏まえれば、本遺構は 16 世紀末頃に最低 2 度の改修が行われた道路状遺構である可能性が高い。
