第 55 图 中心基壇周边烟查区遺構図

## 第3節 今回の調査成果

### 第1項 伽藍中軸線と寺域の復元

## 第6章 結語

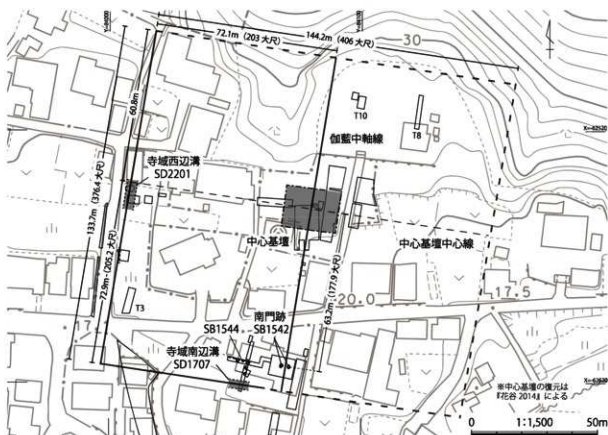
第57図 調査成果に基づいて作成した寺域復元案

以上の調査成果を加味し、寺域を復元したものが第 57・58 図である。中心基壇中心線（東西軸）から寺城南辺（SD1707 の底部中央）は 72.9 m（205.2 大尺）、伽藍中軸線から寺城西辺（SD2201 の底部中央）は 72.1 m（203 大尺）であり、中心基壇から 200 大尺としたエリアの外側に区画溝を配している。なお、東辺及び北辺については現時点で考古学的調査が及んでおらず、寺域区画施設は明らかになっていない。ただし、東辺については、伽藍中軸線を折り目として西辺溝を折り返すことで推定が可能である。北辺については、南辺溝を中心基壇中心線（東西軸）で折り返すと茶臼山の斜面にあたることから、これを寺域境と考えるのは不自然である。北側の地形を観察すると中心基壇の北方には平坦面があり、中心基壇中心線の 60.8 m（171.2 大尺）に地形変換点が認められることからこれを北辺とした。花谷氏が寺域の北辺としたラインよりも 8 m 奥側にあたる場所である。

以上、南新造院跡の寺域を東西 144.2 m（406 大尺）×南北 133.7 m（376.4 大尺）と想定した。

次に、検出した寺域を区画する溝の概要について述べる。寺城南辺溝 SD1707 は T17 で検出した東西溝である。規模は上端幅 3.60 m、下端幅 1.67 m、深さ最大 1.15 m を測る。南辺全体に廻るものではなく、南門跡 SB1542 の前方は掘り残され土橋状の通路となっている。主軸方位については検出した溝の長さが 1.06 m 程しかなく、平面では南門跡と同軸にみえるが正確な方位は明確ではない。一方、寺城西辺溝 SD2201 は T22、T23、T25 で検出した南北溝であり、復元幅 3.9 m、深さ最大 0.94 m である。主軸方位は伽藍中軸線  $N-10^{\circ}-E$  と一致する。

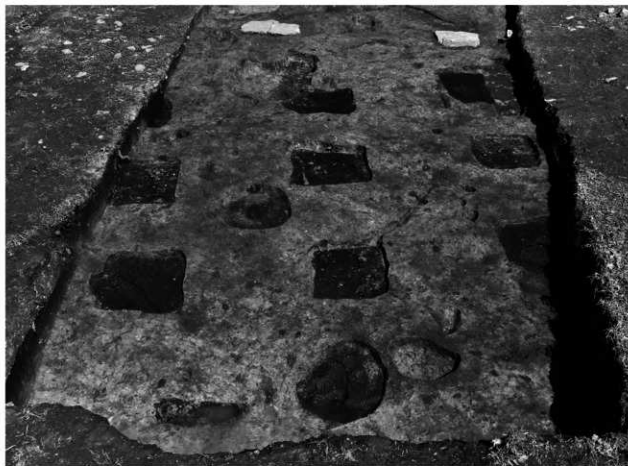
2 SB2020 段下げ後（南から）

主軸方位がN-1°-Wのほぼ正方位を志向する総柱建物跡SB2020が該当する。柱掘方からは7世紀第2～3四半期の須恵器が出土した。柱穴の平面形は一辺が0.50m前後の方形を呈し、官衙的な性格の建物だった可能性を考えている。これ以外に正方位を志向する遺構は確認していない。

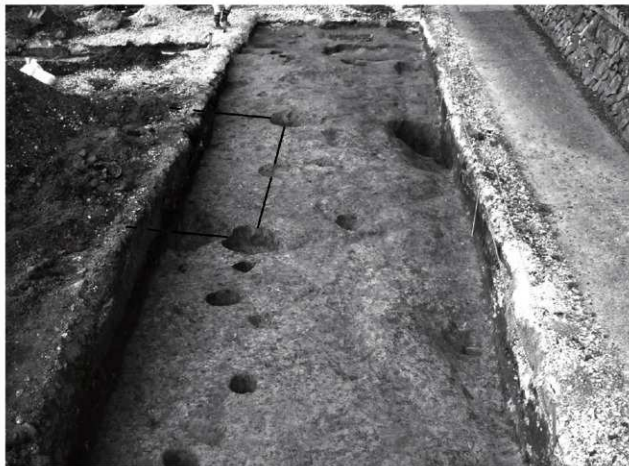
1 SB1829 (T14) 完掘状況 (南から)

建物の北辺桁行が同一直線上に揃うように配置された掘立柱建物跡3棟(SB1829、SB1543、SB1544)と加工段SX1606が該当する。SB1829が南新造院を建立するための整地層の下から検出されたことから、南新造院に先行する建物群である。主軸方位は建物群が $N-16^{\circ}-E$ 、加工段下端が $N-18^{\circ}-E$ であり、南新造院の伽藍中軸線 $N-10^{\circ}-E$ とは $6\sim 8^{\circ}$ の差をもつ。
