令和6年度  
野洲市内遺跡発掘調査年報

2025年3月  
滋賀県野洲市教育委員会

# なが はら ご てん あと 1. 永原御殿跡

## と ば い せ き か め づ か こ ふ ん 2. 富波遺跡・亀塚古墳

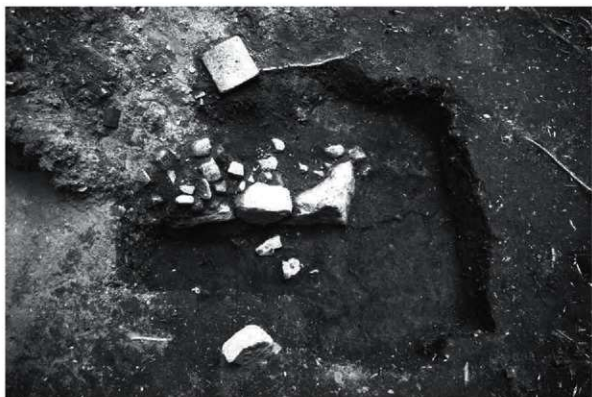
本丸南辺土塁欠損箇所 T-3 土塁裾部の石垣 検出状況

掘り下げを進めるにつれ、土塁内側の裾部において石垣の反応を確認したので、この周辺にトレンチT-3を設定した。石垣は、人頭よりもやや大きな自然石を使用し、横置きにする形で2～3段の構築である。最下層で確認した石材は、遺構面に隠されており、土塁造成時に内側裾部に石垣が構築された後に、曲輪内部の造成が実施されたものと見られる。残存する範囲の高さは、遺構面からは約0.4mである。構築は、築石のみを主体とする積み上げで、裏込石なども存在しない。残存の範囲は現状の土塁裾部までであり、土塁が破壊されている範囲は石垣も残存していなかった。遺構面上には、残存している石垣の続きで石材の抜取痕が確認できたことにより、石垣が西側へも続いていくことは確実である。なお、ピンボールによる探査で、西側の破壊面の内側裾部にも同様の石垣が存在するとみられるが、T-4においては検出できなかった。また、東側にある本丸「南之御門矢倉」での発掘調査では、櫓門の脇にある石垣の内側にて排水の石組み溝を検出したが、今回の調査区では確認できなかった。
