# 田中城跡

—空堀跡調査の概要—

三加和町教育委員会

三加和町文化財調査報告 第4集

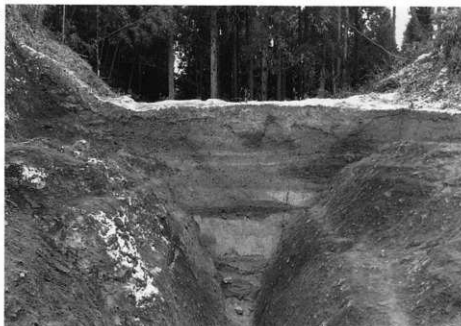
(1) 空堀跡南側断面

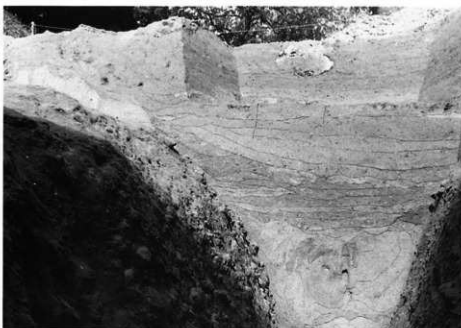
(2) 空堀跡北側断面
