天童市埋蔵文化財調査報告書第6集

乱川・杉壇

緊急発掘調査報告書

天童市教育委員会

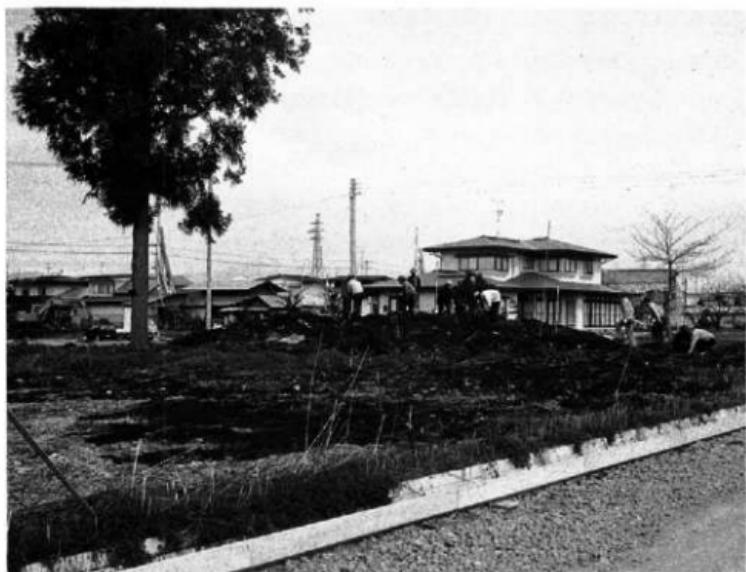
第4図 杉塙の遠景

現状では塚の頂部は一部削りとられ、原形をとどめないほど周辺も破壊を受けている。現状では不整円形で、北西と南東にややひろがり、頂部は平坦であるが若干盛り上がり、よせ集められた土によって東西2箇所がわずかに高い。塚の裾部からの高さは1.25mで、塚の南下方に杉の木が1本立っている。

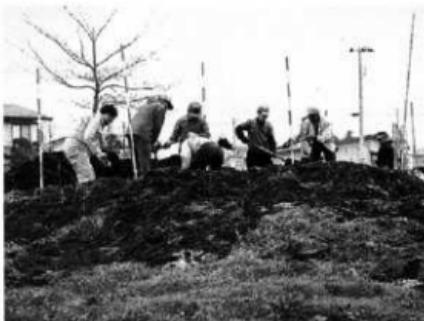
第5図 発掘作業状況（1）

いずれ失われてしまう塙であるので、塙を断ち割る形で幅1.5m・長さ12mのトレンチを設定して、上部から土を取り除く手作業で実施した。4月18日に旧表土下の砂礫層に掘り下げ、断面図を作成して作業を終えた。翌19日は午前中雨模様であったが、今度は塙上部から南側に向かって幅2m・長さ6mのトレンチ掘りを行った。塙の中央部には、かつてあった大木の根が張っていたので一部重機の力を借りたが、断面を整理し図面に記録して、ほぼ完全な調査を実施することができた。

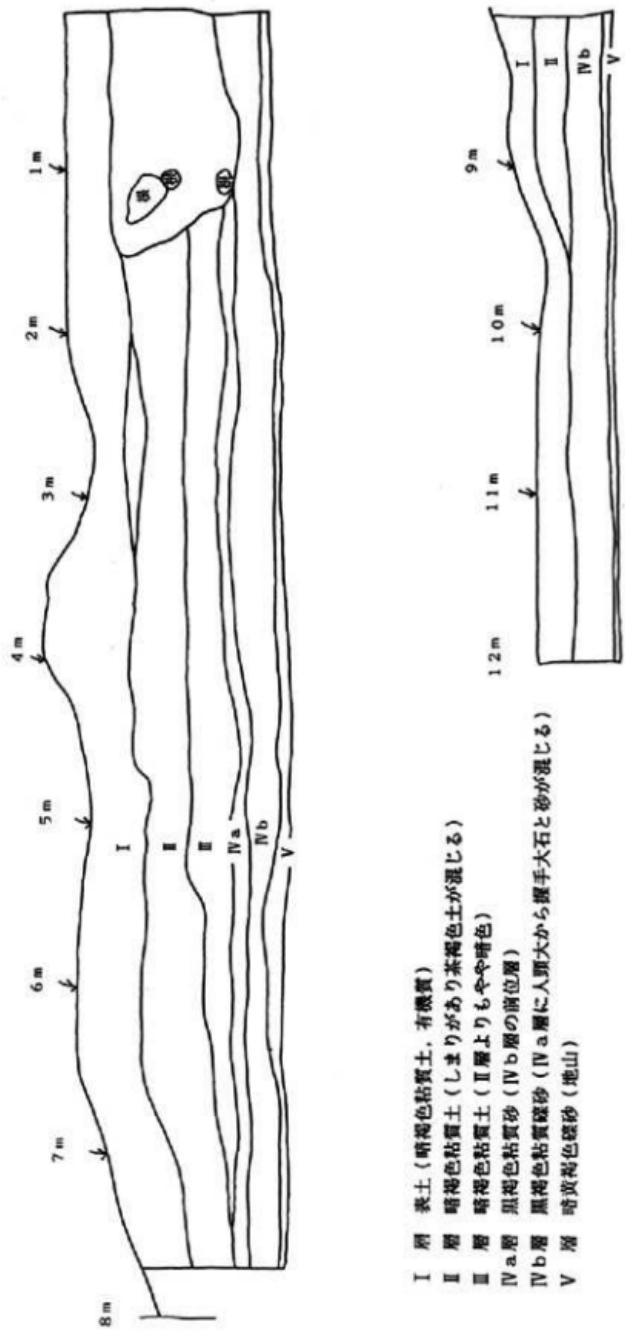
第9図 杉壇土壇東西断面図 (Aトレンチ)

東西のAトレンチでも南北のBトレンチでも、塙の一部を掘り下げて上部から埋納施設を設けたような痕跡は、全く認められなかった。ただBトレンチにおいて、塙の頂部に大木があったことを証明する、大きな木根が掘り起こされた。しかもそれは杉の木根の最下部であり、その上には1m以上の土の堆積があったことを示し、塙上部はかなり削平されたことを証明している。

土砂の堆積状況からみて、塚頂部はかなり平坦であったと思われる。30cmの表土自体が削られた塚の内部の土である。その下に暗褐色粘質土が続くが、明確に一層ずつ突き固めながら積み上げていく版築の技法は用いられず、周辺から集めた残土をほとんど無造作に積み上げていったようであり、崩れや形を整えるための特別の地業は行われていない。

塚を築き上げた当時の地表は、IV b層の上部であり、黒褐色粘質土に砂や砾が混入する。この層の上に、砂や砾を混えない壤土が積み上げられたのである。塚の内部はほとんど、砂や砾を含まない良質の土壤である。

以上により杉壇は、当時の地表にほとんど整地地業を施すことなく、周辺から搔き集めた黒褐色の黒ボク様の土を無造作に積み上げて、ほぼ円形に作られた。今よりも若干大きく径20m以上はあろうか。高さも今より2倍以上あったことは確かで、記録によれば3間もあったという。頂部は杉の古木があり平坦であったということができよう。（第9図・第10図・第11図）

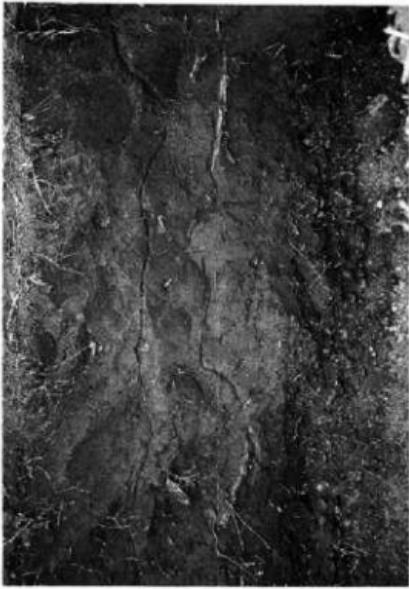
第11図 土壌断面

当時の地表下25~30cmで、扇状地や河岸段丘にみられる黄褐色の砂礫層に達する。
