国指定史跡 西沼田遺跡整備事業報告書

平成21年3月

天童市教育委員会

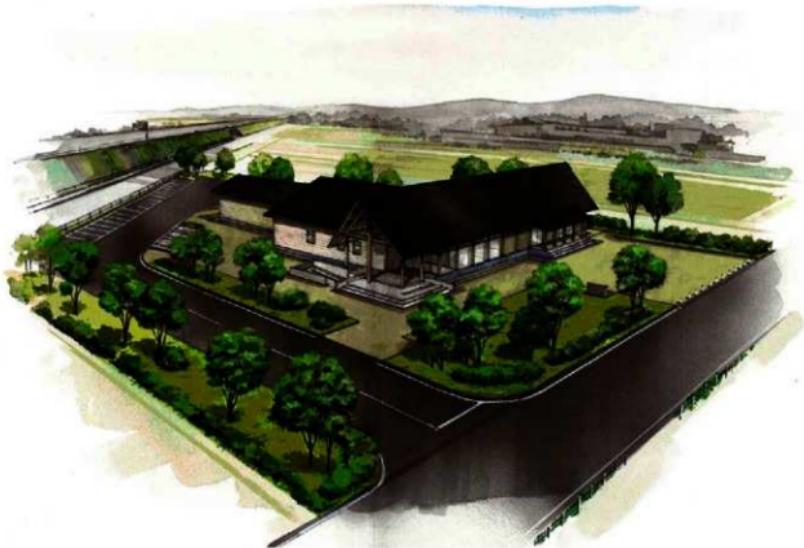
西沼田遺跡公園ガイダンス施設全体図

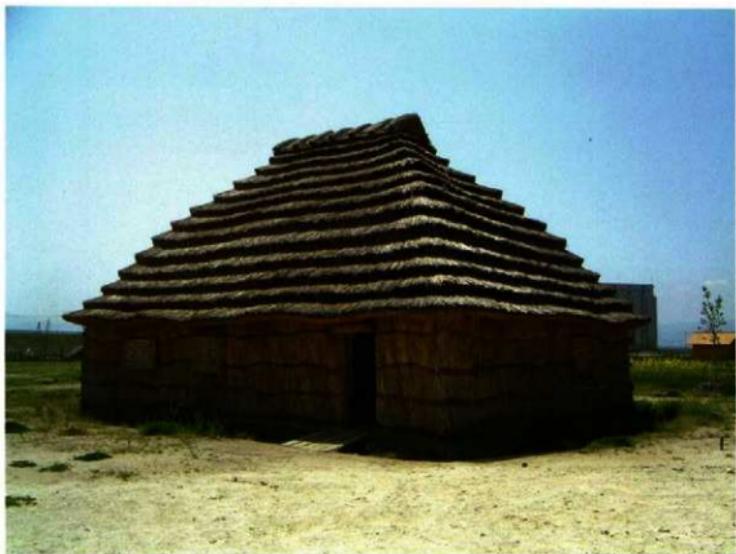
復元建物（主屋）

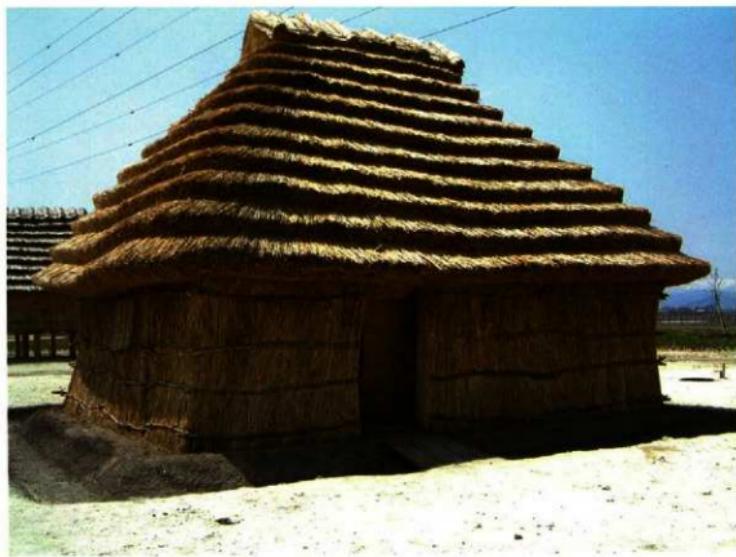
復元建物（副屋）

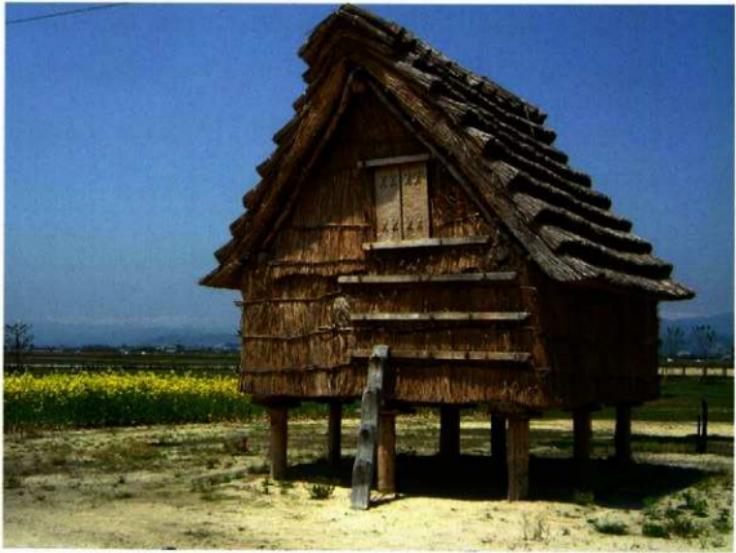
復元建物（倉）

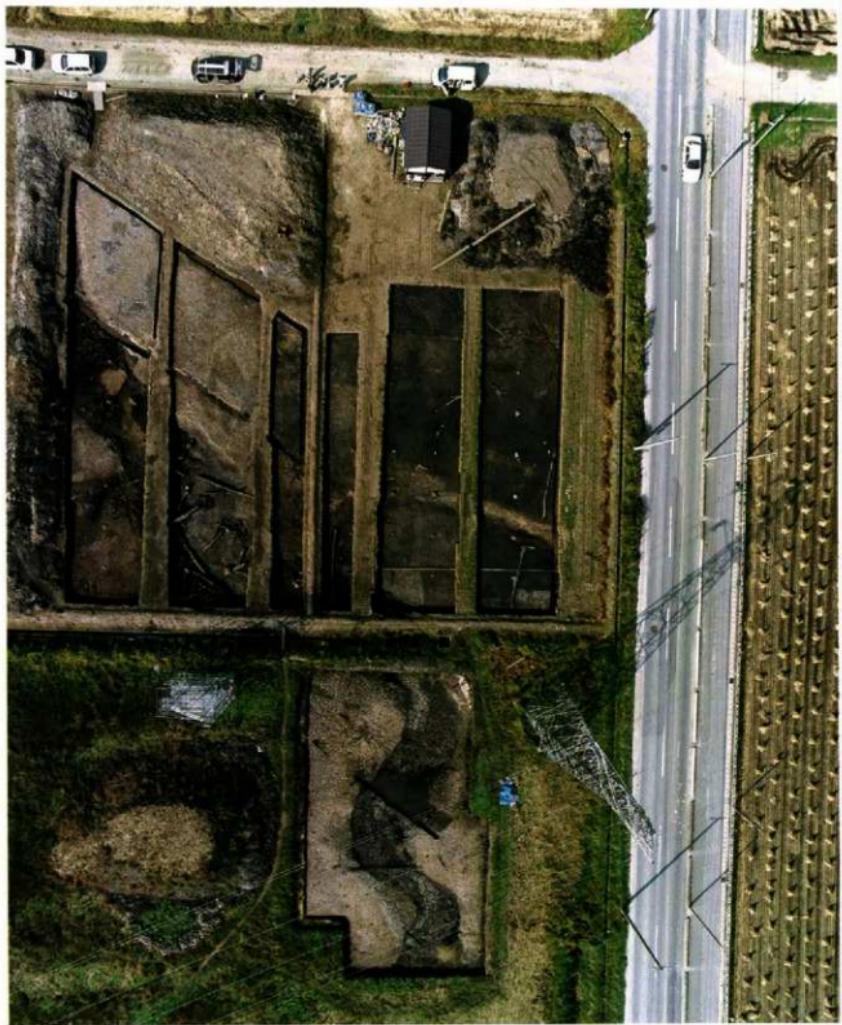
平成 12 年河川跡・井堰跡・溝跡・畦畔状遺構出土状況

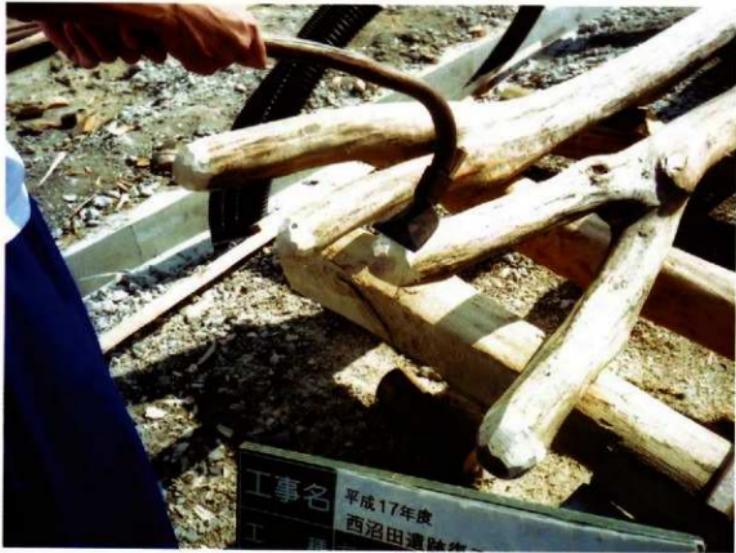
主屋復元風景（柱材加工）

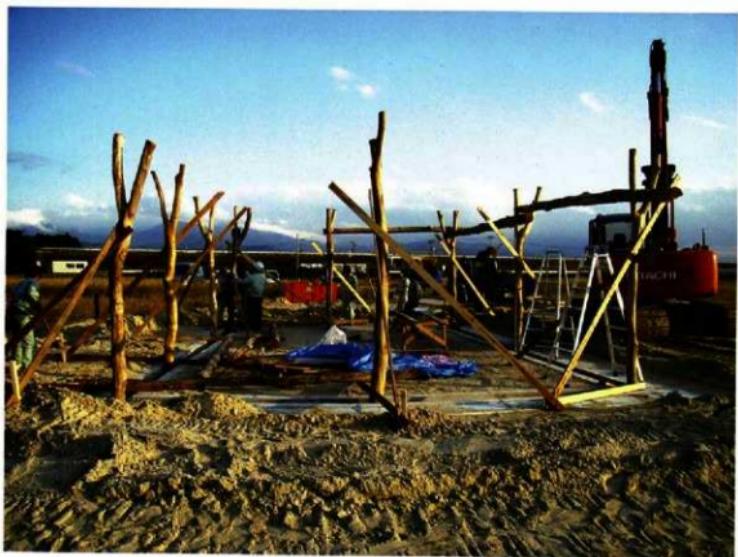
主屋復元風景（建て方）

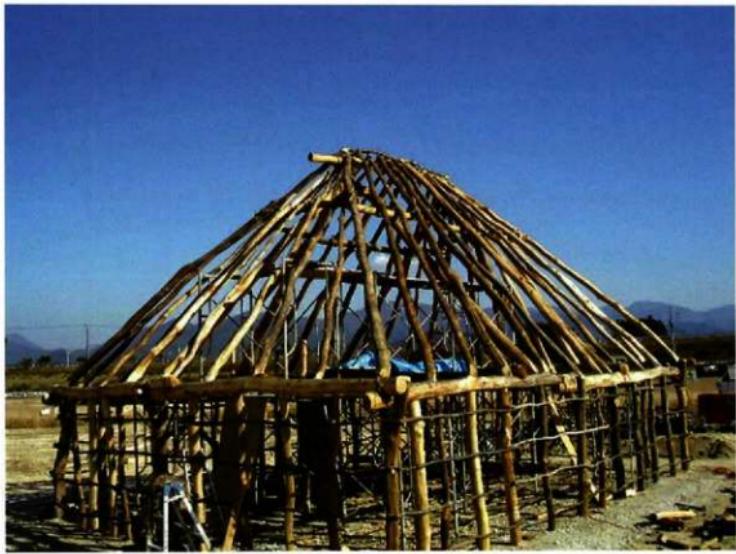
主屋復元風景（軸組・垂木完成）

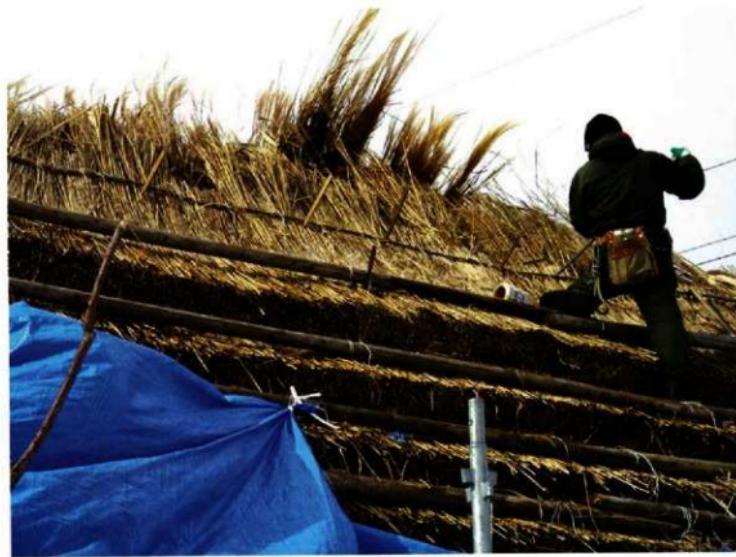
主屋復元風景（茅葺）

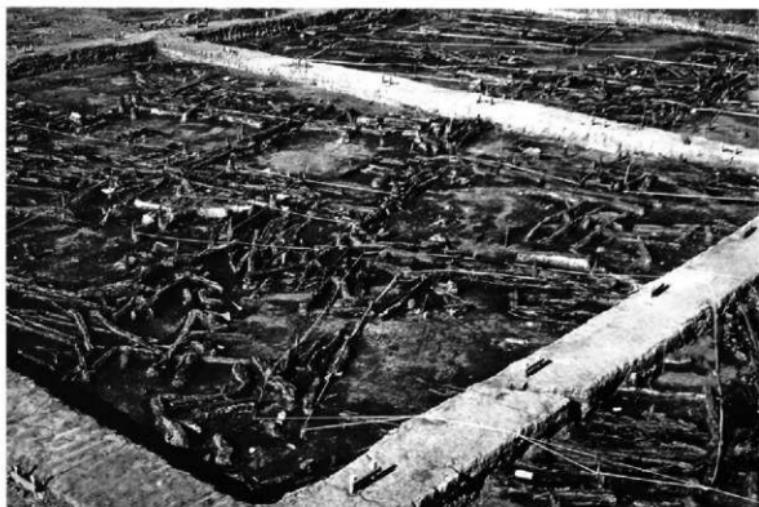
昭和 60 年度発掘調査建物跡検出状況

発掘調査の結果、16棟の建物跡が確認されている。すべて打込式の柱を持ち、うち、13棟は昭和60年度の調査、2棟は平成12年度の調査、1棟は平成13年度の調査で確認されたものである。

建物跡は、指定地のほぼ中心部に集中しており、長径90mほどの集落を形成していたものと推定される。集落の中心部では平地式建物12棟(SB1~6、SB8~13)、高床式建物1棟(SB7)が確認されており、集落の東端に近い位置から平地式建物2棟(SB14、15)、集落域から西へ20mほど離れた位置から高床式建物1棟(SB16)が検出されている。

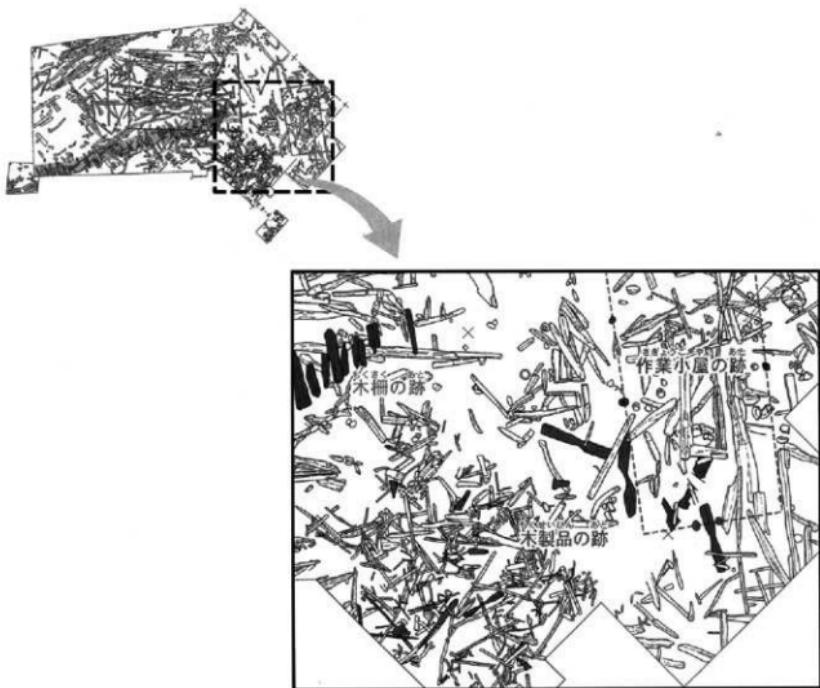
SB15と木柵跡周辺の遺物出土状況

集落の東端から検出されたSB15の南側において、SB14と一部重複しながら、直径15cm前後、長さ80cm程度の丸太材が、西から東に直線的に倒れた状態で出土した。

確認された長さは約13mほどで、地中側の先端が切り落とされているほかは、加工の跡は確認されていない。布掘状の溝の中に直立して設置された柵の跡と想定される。また、SB15の南側からは未完成を含め多くの木製品が出土しているが、この柵をはさんで西側からは、これらの木製品がほとんど確認されていないことから、集落との境としていたとも考えられる。

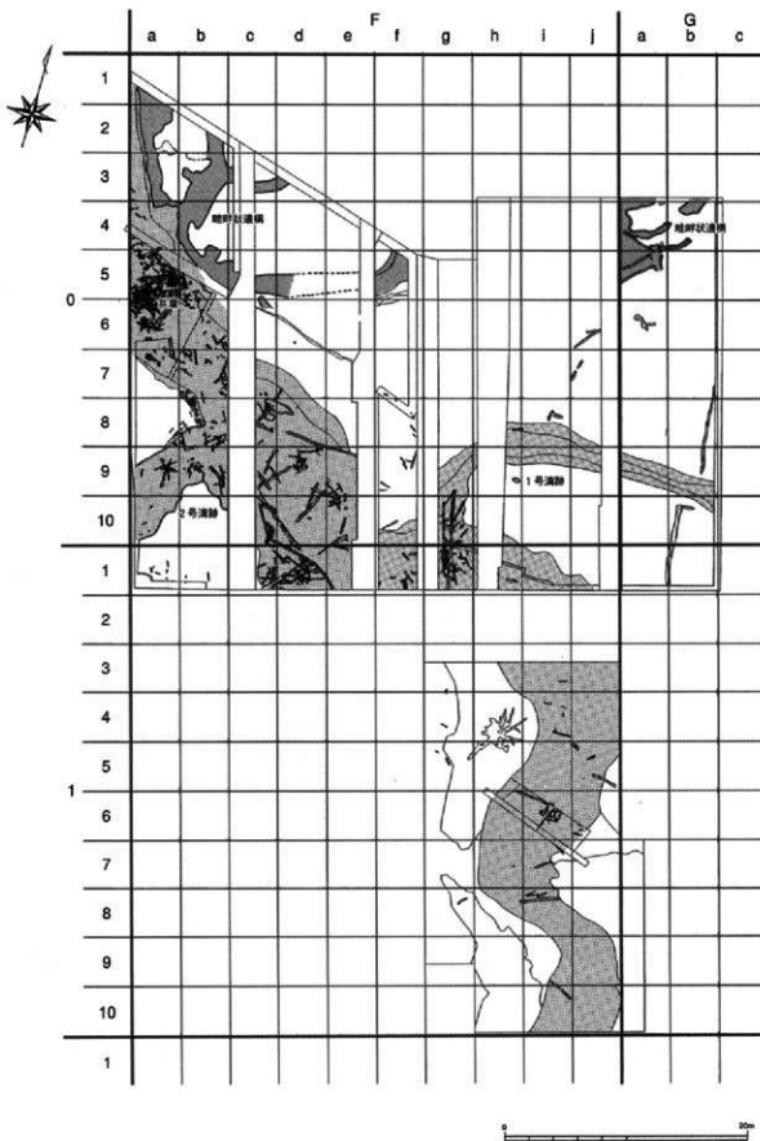
平成12年度河川跡・井堰跡・溝跡・畦畔状遺構実測図

遺跡の北側、河川幅が最も広くなる付近で、井堰が確認されている。井堰は、河川に直交して構築されていた。基本的な構造としては、木杭を打込んだ後、流路に対して横木を直角に渡し、その横木に対して材を斜めに立てかけていたものと考えられる。部材のほとんどは自然木で、直径 15~20 cm ほどの比較的大いものを横木に、直径 5~10 cm ほどの細いものを斜め材として利用していたようである。木杭は 6 本確認された。

河川跡の北側からは、井堰を挟むように溝跡が 2 本確認された。1 号溝跡は、幅 165~345 cm で、東側が浅く、河川との合流点に近くなるほど深くなっている様子が確認された。深さは確認面より約 35 cm であったが、本来は 60 cm 程度の深さがあったものと想定される。河川跡を溝跡が切る関係にあるため、河川よりも新しい時期のものと考えられ、短期間のみ利用された可能性が高い。包含層の上位に十和田 A 火山灰が堆積していることから、おそらくは、西沼田遺跡の放棄とともに埋没したものと考えられる。

2 号溝跡は、幅 440 cm~490 cm と狭く、深さは最大で 45 cm 程度確認された。その勾配から、井堰で堰き止められた水を、西側に導水するための溝と考えられる。

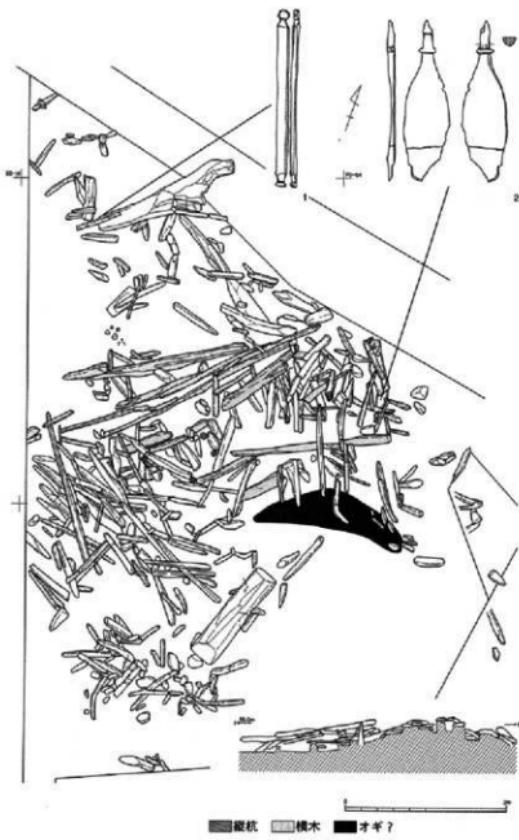
井堰跡実測図

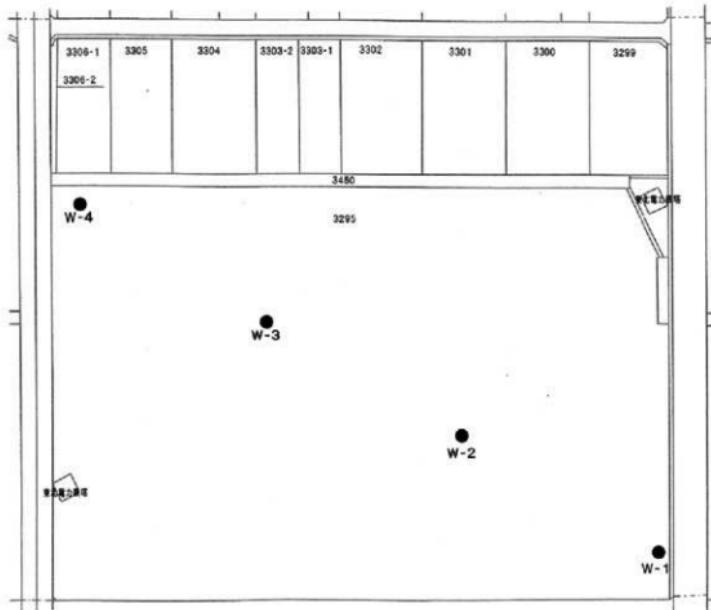
水位調査位置平面図

保護盛土の造成は、遺構の保存を目的として行われるため、盛土自体が遺跡に悪影響を与えるものであってはならない。そこで、事前に地質調査や測量調査を実施し、重量物の荷重が充分分散される厚さとして、地表面から標準約60cmの保護盛土を造成することとなった。また、盛土に使用される砂についても、雨水等が浸透しやすくあまり乾燥しない程度の山砂とし、地下水位の変動を抑える工夫を施した。その結果、整備地全体に盛土が施工されてから、地下水位が遺構を下回る期間が短くなり、より良い状態にあることが分かった。水位観測については、今後も、継続して行っていく予定である。

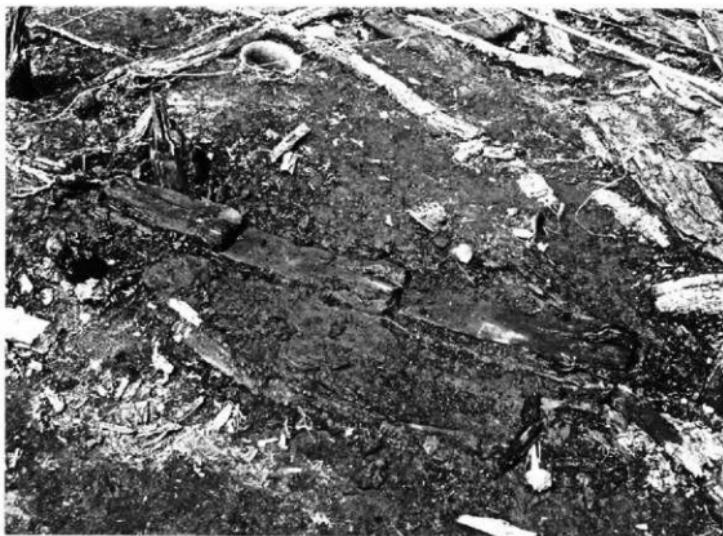
梯子材（西沼田遺跡出土）

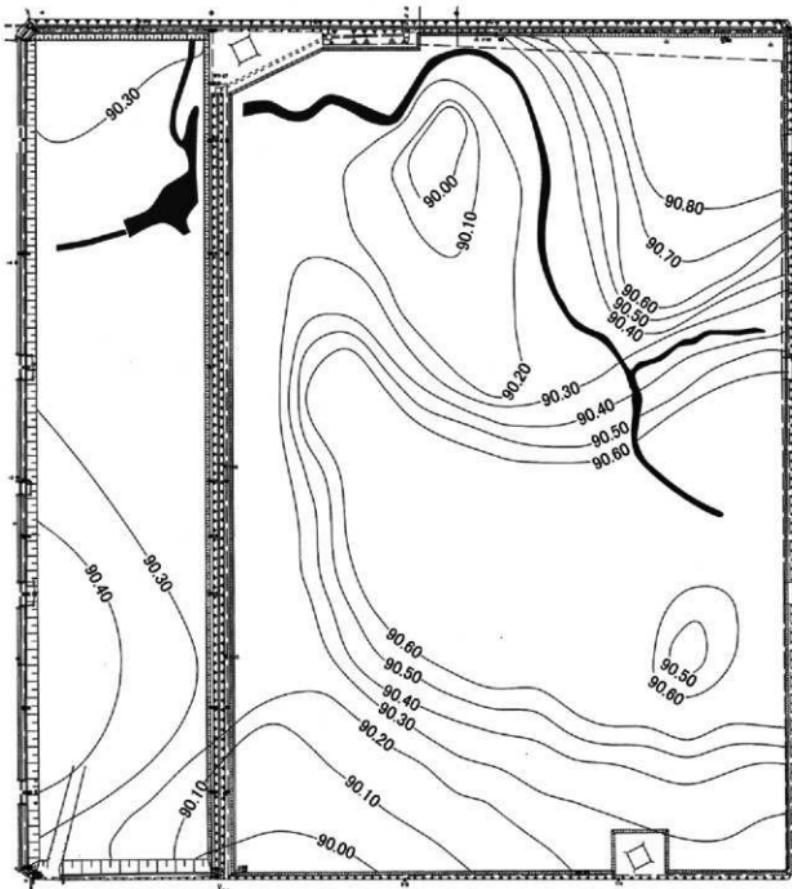
地形復元平面図

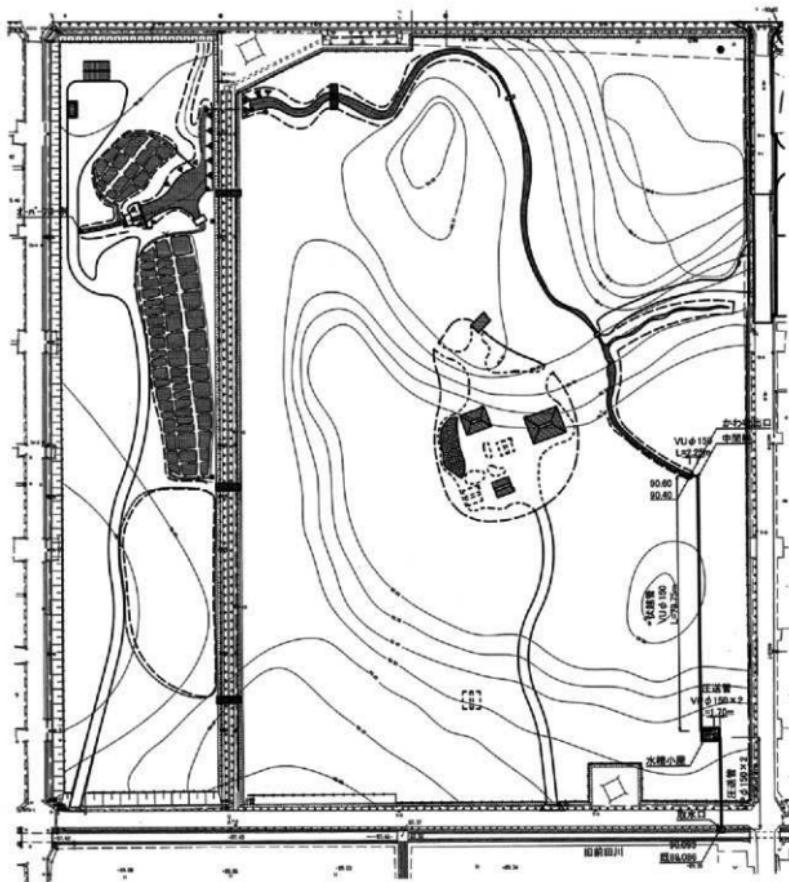
河川復元平面圖

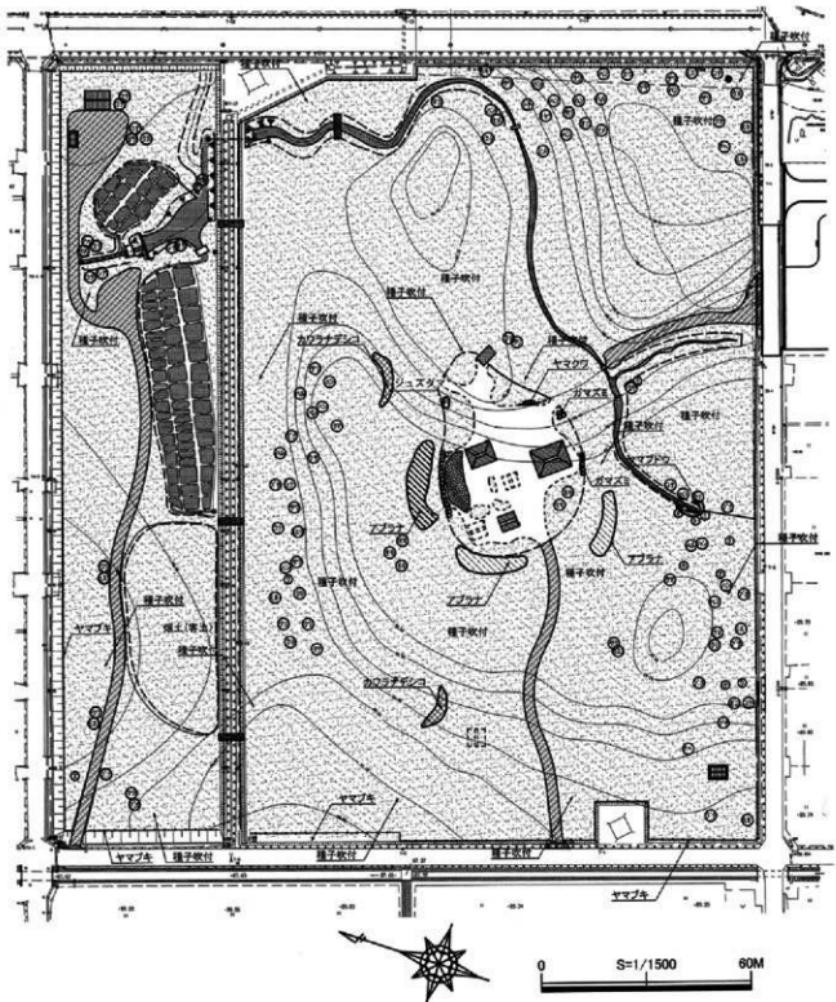
植栽平面図

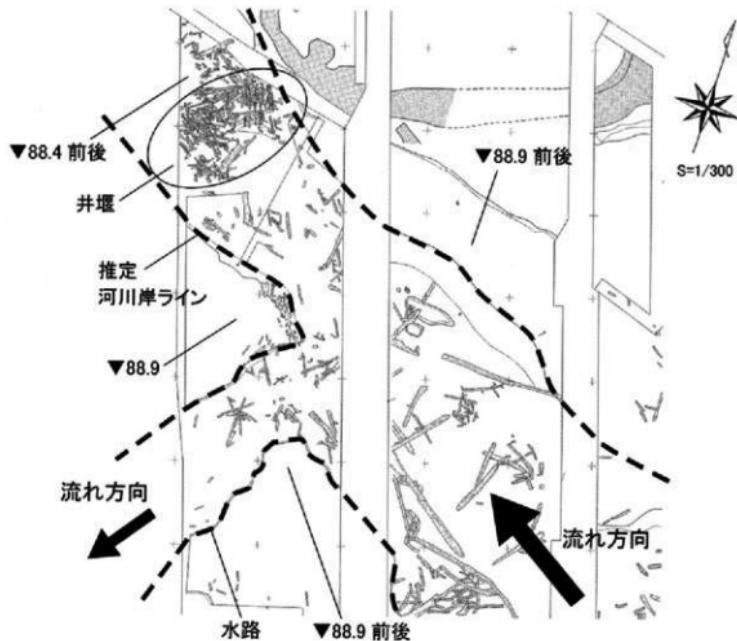
井堰は遺跡の北側から発見されており、井堰を含む付近の河川と水路レベルの検討を行った結果、堰によって河川の水を堰きとめ、西へ伸びる水路へ水を導水し、水田耕作を行っていたものと推定される。

井堰周辺のレベル検討図

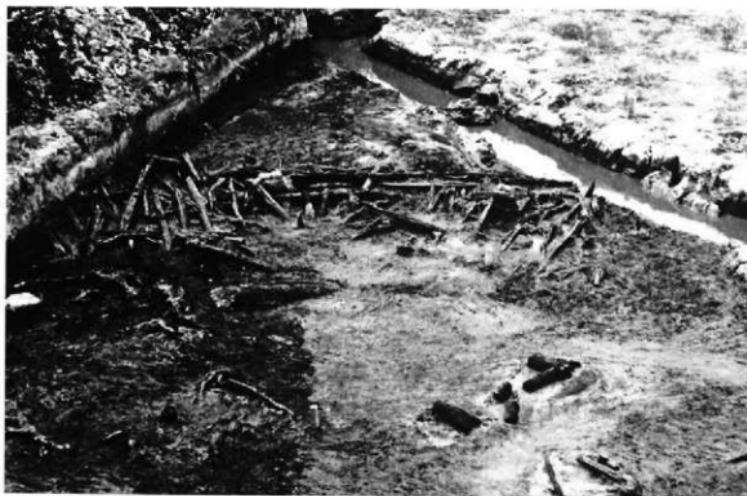
井堰跡遺構出土状況

井堰は、木杭、横木、立掛材が検出されていることから、川の流れに直交する方向に木杭を一列に打ち、その手前に横木を渡し、横木に枝や木材を立て掛けていたと考えられる。横木や立掛材の量や補強方法などは、部材が流されているため不明だが、他の事例では、前後の材を突き刺して固定したり、横木を多くして隙間をなくした後、泥で固定するなどしている。

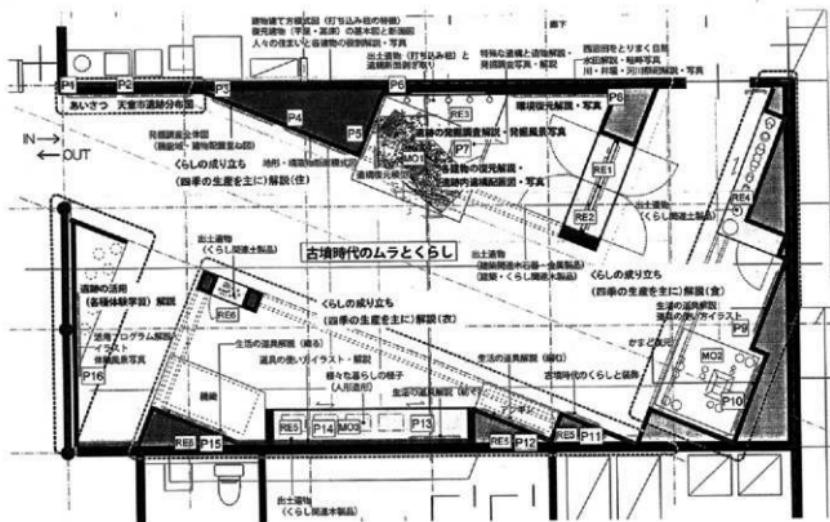
展示室平面図

「食」…遺跡から出土した土器とともに、炭化米やクルミなどの食に関連する遺物を紹介し、古墳時代に家の中に作られるようになったかまど周辺の様子を再現しながら調理法などの解説を行う。

「衣」…遺跡から出土した紡錘車や織機の一部などを展示し、イラストや実物大の模型、実物の1/4の人物形造を使って、道具の使い方とともに紹介する。その他…展示の導入部には、西沼田遺跡周辺の地理的・歴史的背景の概説パネルを、出口付近には体験学習プログラムを紹介するコーナーを設置。
