米沢市埋蔵文化財調査報告書 第58集

# 東屋敷館跡

## 発掘調査報告書

米沢市教育委員会

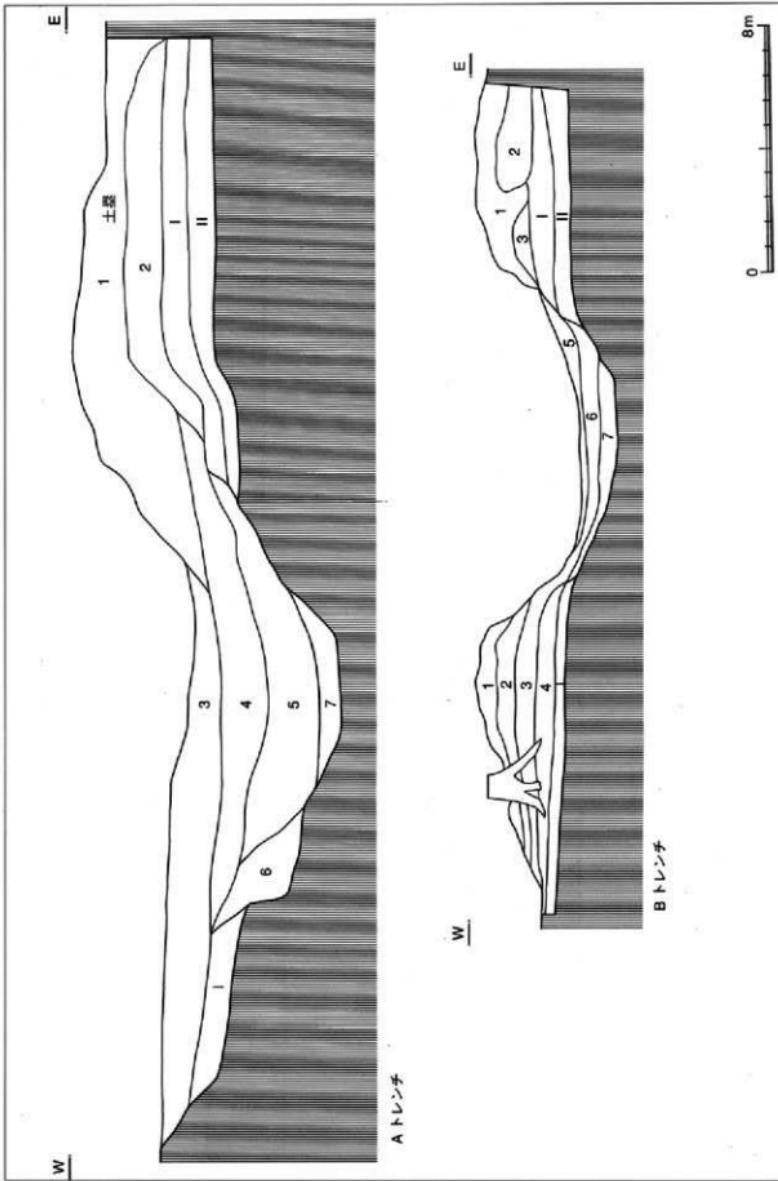
第2図 KY1堀跡・土壠断面図

大半が既に失われており、北西の隅、水堀の両側に僅かに当時の痕跡を残している。現存する土塁は、北側の内側で上端の幅が1.1m、高さ0.5～0.8m、西側の上端の幅が1.3m、高さ0.4～0.6m、外側の上端の幅が1.0m、高さ0.5～1.2mといずれも極端に低いことから、後世の段階で削られたものと考えられる。A・B両トレンドで確認したところ、表土剥離後に版築していることが判った。確認した基本層序は4枚であった。基部の状況から内側の土塁は、少なくとも概ね1間半、外側が1間位を呈していたものと推測される。

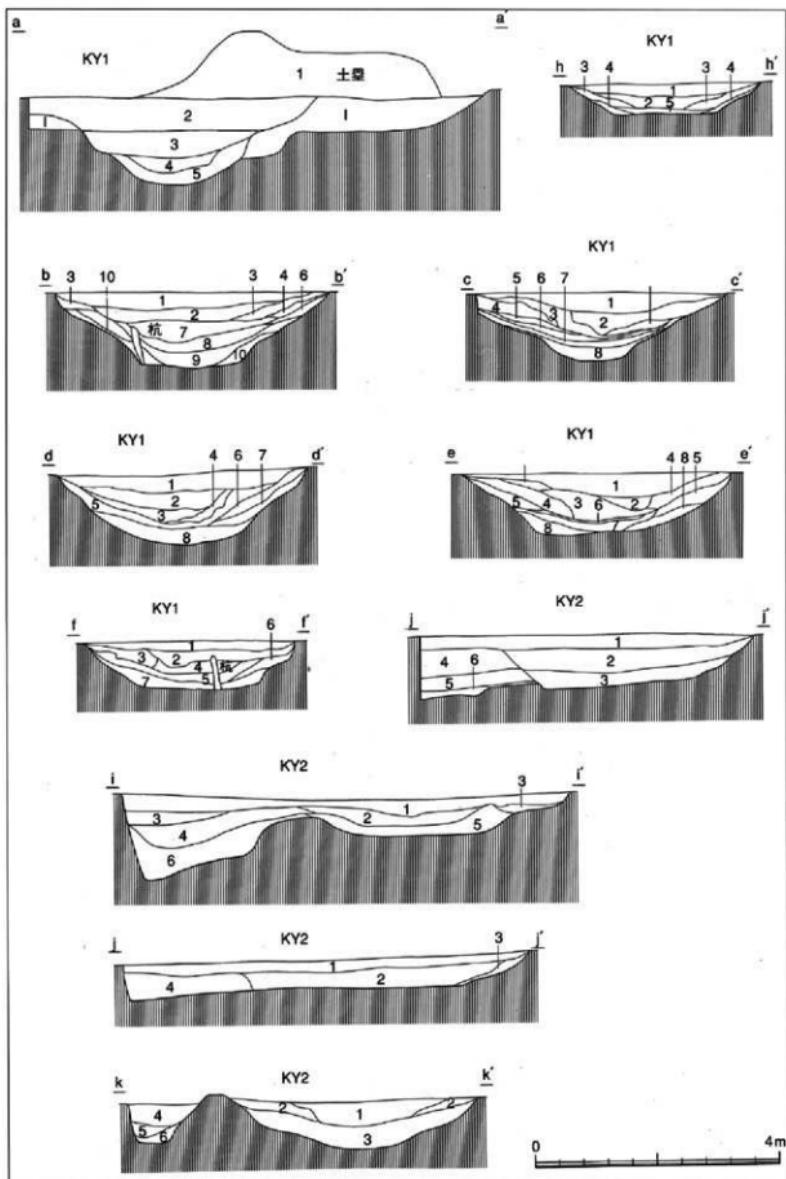
第3図 KY1・KY2 堀跡土層断面図

2期に亘って認められ、南側の中央の虎口を除けば全周している。1期の堀とした内側で検出されたKY1は、東西方向で北面が55m、南面が47mと南面が約7mほど短くなっている。南北方向としては、西面が55m、東面が53mと東面が若干短くなっているがほぼ継長の方形にちかい。堀幅は、北側が3.2mと極端に狭い以外は、4.0～4.5mを有しており、確認面からの深さは0.8～1.2mを測る。

一方、後で詳しく触れるが、Ⅲ期の建物の段階で拡張した外側に検出されたKY2は、南側に7m、東側に8m延長したことと、北面が60m、南面が5mとなり、平面形状は台形を示すことになる。堀幅は、南側の幅が1.2m、北側の平均が2.5mと東西面が広く、南北面が狭いといった特徴を示す。確認面からの深さは、南堀が1.7～2.0m、東3.5m、西2m、北側が3mを測る。堀の断面形状は全て箱堀で、土層観察によるとKY2は自然堆積を示すが、KY1の東側と南側の大半は人工堆積を示していたことで、KY2を拡張した際に掘り込んだ土砂を埋め戻したものと考えられる。

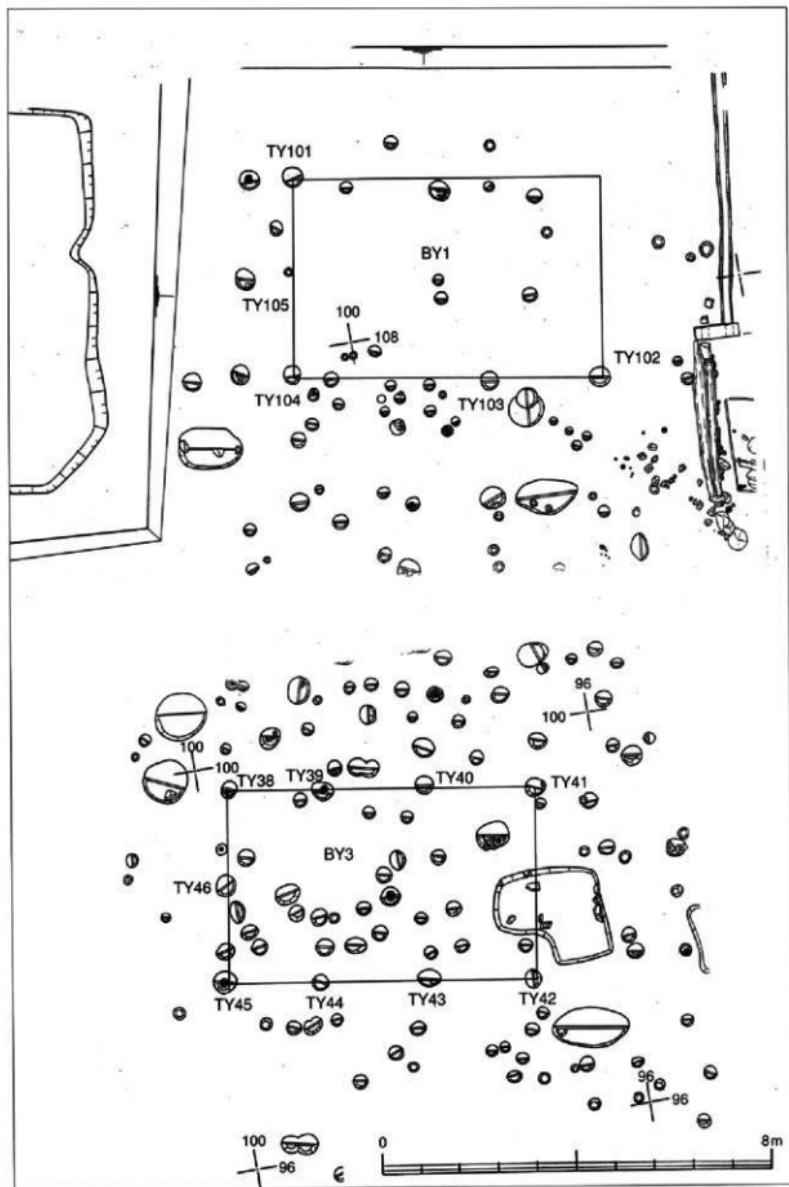
第4図 BY 1・3掘立建物跡平面図

東西長さの3間×6間と推測されるB Y 2の母屋を中心として、北に2間～3間のB Y 1、南東に2間×3間のB Y 3、ほぼ軸を同じくした2間～3間×4間と推測されるB Y 4と虎口東よりに位置する1間×1間の櫓B Y 5の5棟で構成する。いずれの柱も後の建替えや後世の搅乱で不明瞭なものが多く、特にB Y 4の建物に関しては、存在そのものが疑問である。

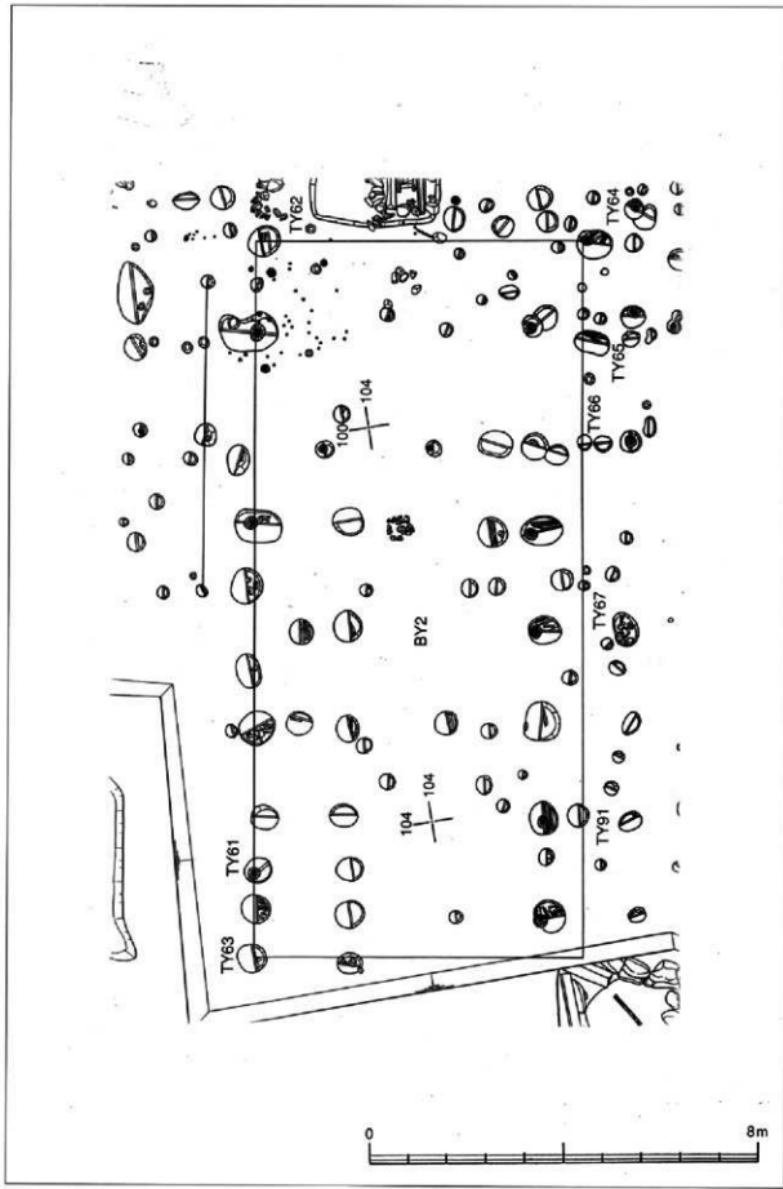
第5図 BY2掘立建物跡平面図

柱穴の状況は、B Y 5の櫓跡が60cm～80cm、深さ40cm～50cmの掘り方と30cm～40cmの柱痕跡が明瞭に存在する。B Y 2が掘り方が30cm～50cm、25cm前後の柱根を残すものが含まれているが、他の柱に関しては、掘り方が25cm～35cm前後、深さが30cm～40cmで柱痕跡も15cm前後と小規模なものが主体であった。各建物跡の計測は次の通りとなる。

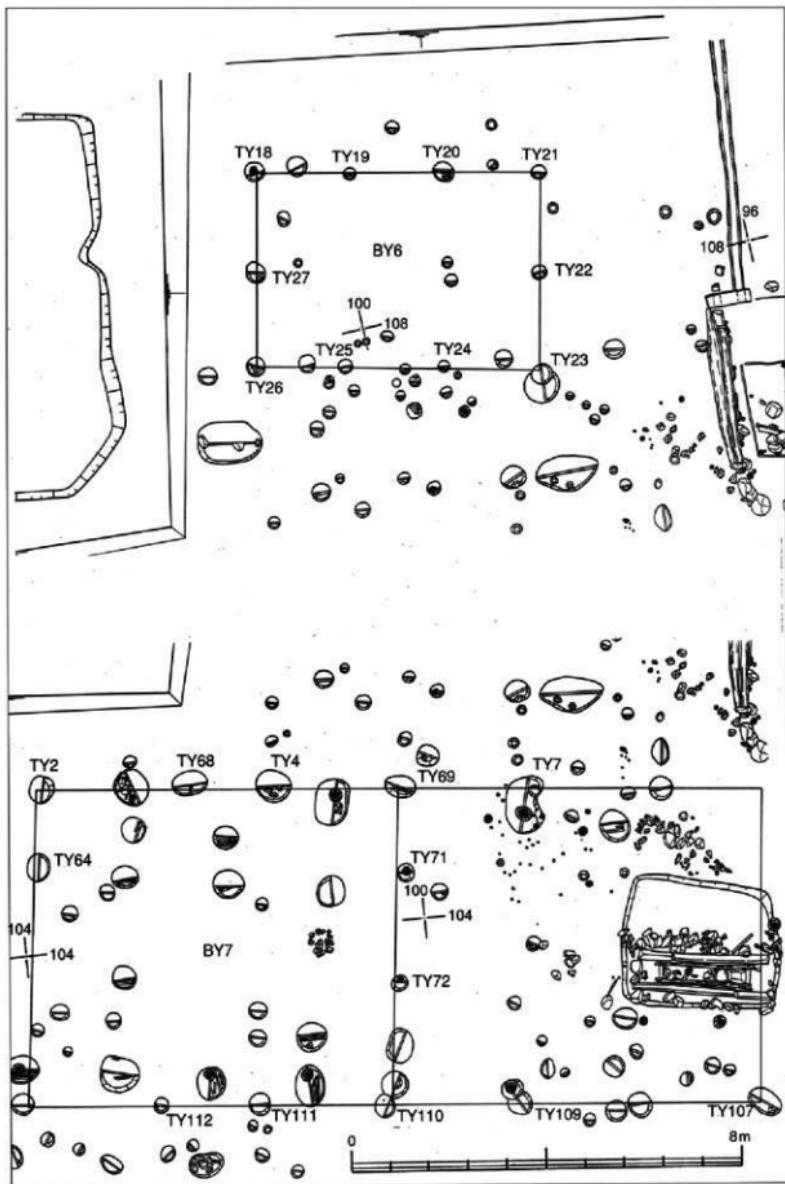
第7図 BY 6・7 堀立建物跡平面図

主体建物となる母屋を中心とし、後建物と前面左右の建物に櫓を配した配置が基本となっている。B Y 7の母屋は桁行3間、梁行6間の東西長の建物で、中央を間仕切りをもつた特徴とする。北側の納屋跡と推測されるB Y 6は2間×3間の東西長の建物で、母屋の南東部から虎口方向には軸を同じくする3間×4間のB Y 8、方形プランを呈す3間×3間のB Y 9、さらに2間×3間と推測されるB Y 10の計3棟が連立している。

柱穴の状況は、B Y 7が40cm～80cmの楕円形の掘り方を示し、深さ30cm～50cmの底面に細木根固を施すのを特徴とし、内部に20cm～40cmの柱痕跡が明瞭に存在する。B Y 6に関しては、掘り方が30cm～50cmの円形で、25cm前後の柱根を残すものが含まれている。B Y 11は一部切り合ひ関係を示すが、掘り方は概ね37cm～49cmの楕円形に25cm前後の柱根を残すものが含まれている。他の建物群に関しては、掘り方が25cm～45cm前後の円形から楕円形状を有するものが

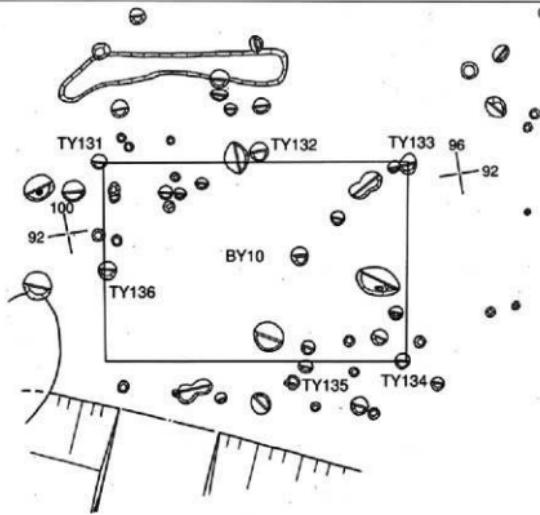
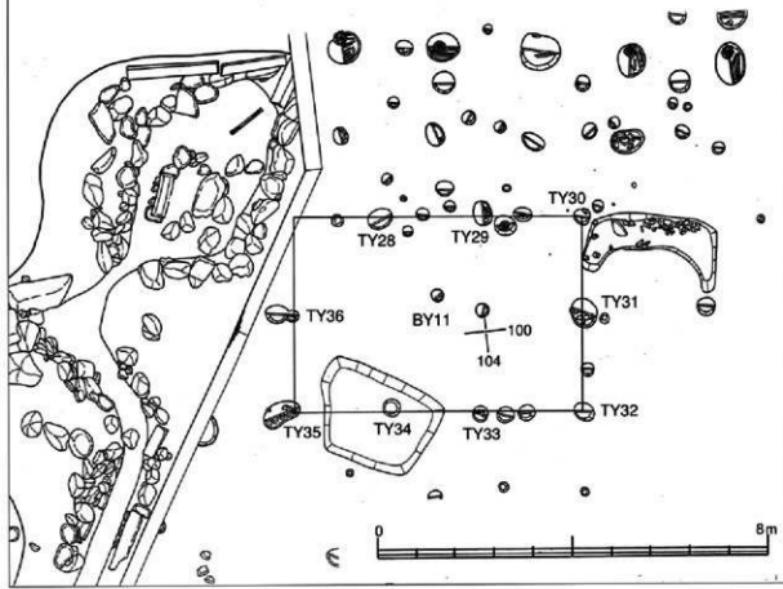
第9図 BY 10・11 堀立建物跡平面図

一方、II期には西側にも建物が存在するようになる。B Y 8正面の西側に構築されたB Y 11がそれで、2間×3間の小規模な納屋風の建物であり、I期から継続して置かれた櫓跡のB Y 5を含めた7棟で建物群を構成する。

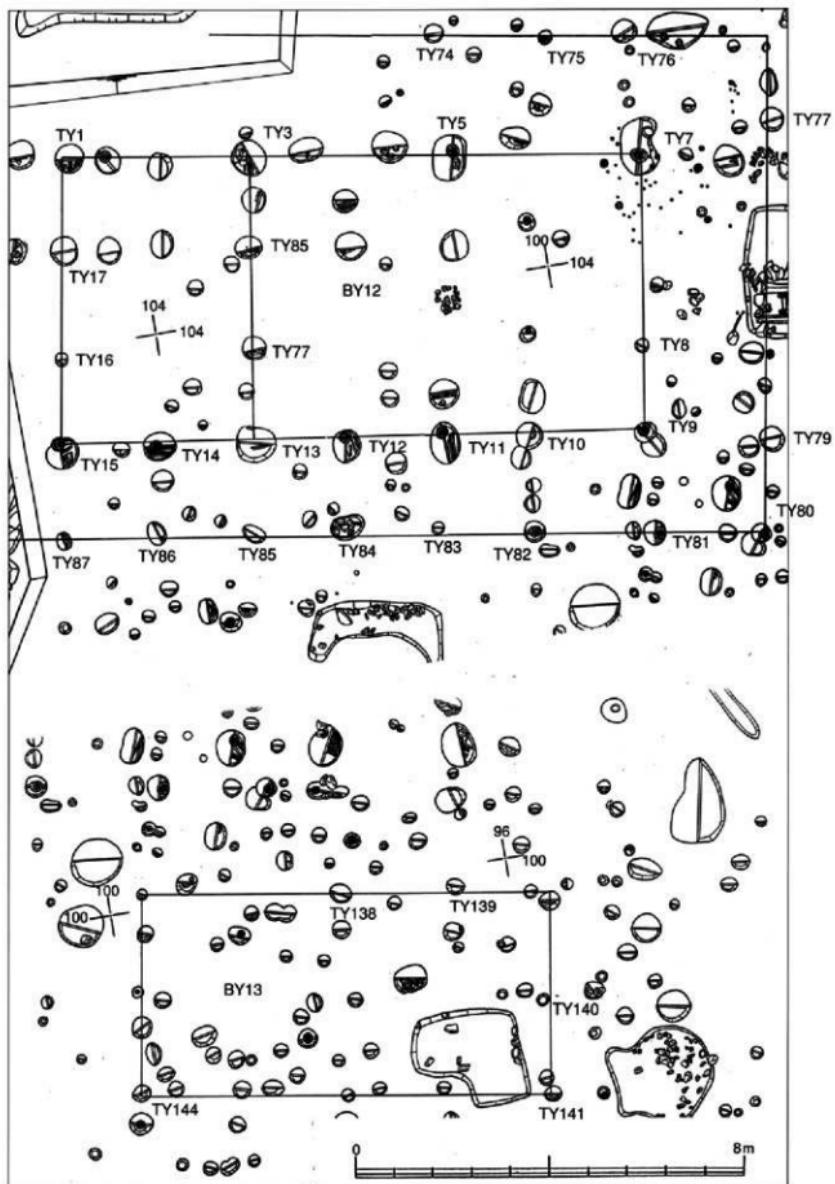
第10図 BY 12・13掘立建物跡平面図

母屋となるB Y 12を中心に、後詰の北建物と東建物群3棟の他に、西側にも建物群を3棟を配置した8棟の建物群で構成するようになる。東側に付随する施設のA Y 548は目隠しとみられる。特に注目したいのはB Y 12の建物で、桁行3間×梁行6間となっており、桁行、梁行方向の間尺が1.8～2.0mとほぼ一定の長さを呈しているのを特徴とする。さらに建物の周囲には庇を伴っている。庇は、西面が未調査であるため明確にできなかったが、ほぼ全周する可能性があり、南に約6尺、東面と北面がそれぞれ約8尺の間隔を保っている。後建物となるB Y 18は、3間?×4間?と推測されるもので納屋とみられる。

柱穴の状況は、B Y 12・B Y 13・B Y 17が比較的良好に確認することができる。先の母屋となるB Y 12は、45cm～80cmの楕円形及び円形の一際大きな掘り方を有し、深さが30cm～50cmの底部には細木根固を施すのを特徴としている。柱穴の大半には柱根が認められ、約30前後の太さを示していた。B Y 13は一部切り合い関係を示すが、掘り方は概ね30cm～45cmの円形に掘り込んでいる。B Y 17は30cm～50cmの楕円形の掘り方で、約30cmの深さに掘り込んでいる。

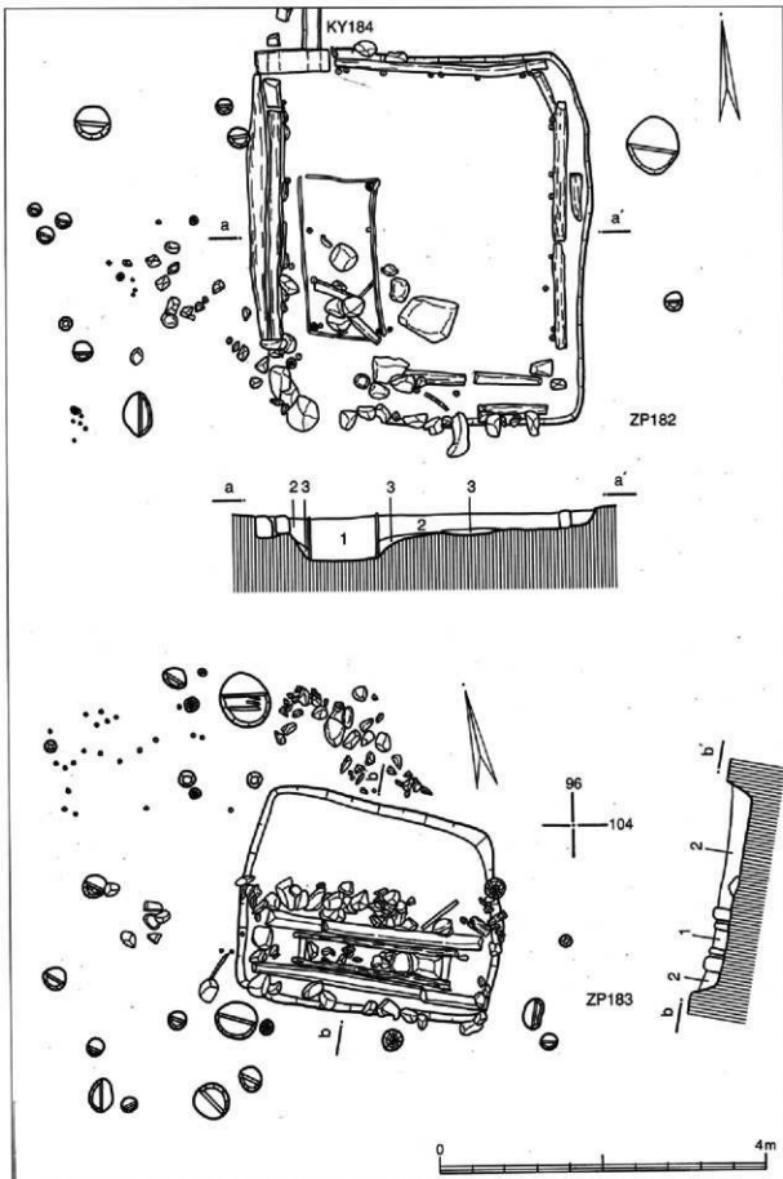
第21図 ZP 182・183 木枠洗場造構

ほぼ方形を示すZ P 182は、柱を転用した木材を30cmほど掘り下げた内側に凝灰岩の転用切石と併用した施設である。木材や切石は縦に打ち込んだ杭によって固定され、西側に長径2m、短径1m、深さ70cmの長方形の木組の箱状に施した流し場が設置されている。さらに、流し場から幅25cm、深さ20cmの浅い排水用の溝K Y 549が北西隅からまっすぐに北方向に延びている。内部からは、近世から近代にかけての陶磁器類が13点出土している。遺物の大半は、茶碗や鉢・皿といった雑器が主流で、18世紀後半～19世紀前半に求められる在地窯を主体とした伊万里系統の陶器類、隣県の相馬焼、本郷焼、山形平清水焼に地元の成島焼などが乱雜に含まれており計24点が出土している。

東西3.4m×南北2.5m方形の落ち込みの南側を中心として、転用柱と板材を杭で固定した施設で、周囲を礫や板で整えてある。流し場となる空間は、東西1.7m、幅70cm、深さ50cmを測る。内部からは、17世紀後半～19世紀前半の美濃系に属する擂り鉢や古伊万里の陶磁器類、その他、在地窯を主体とした伊万里系統の磁器類等31点が出土している。

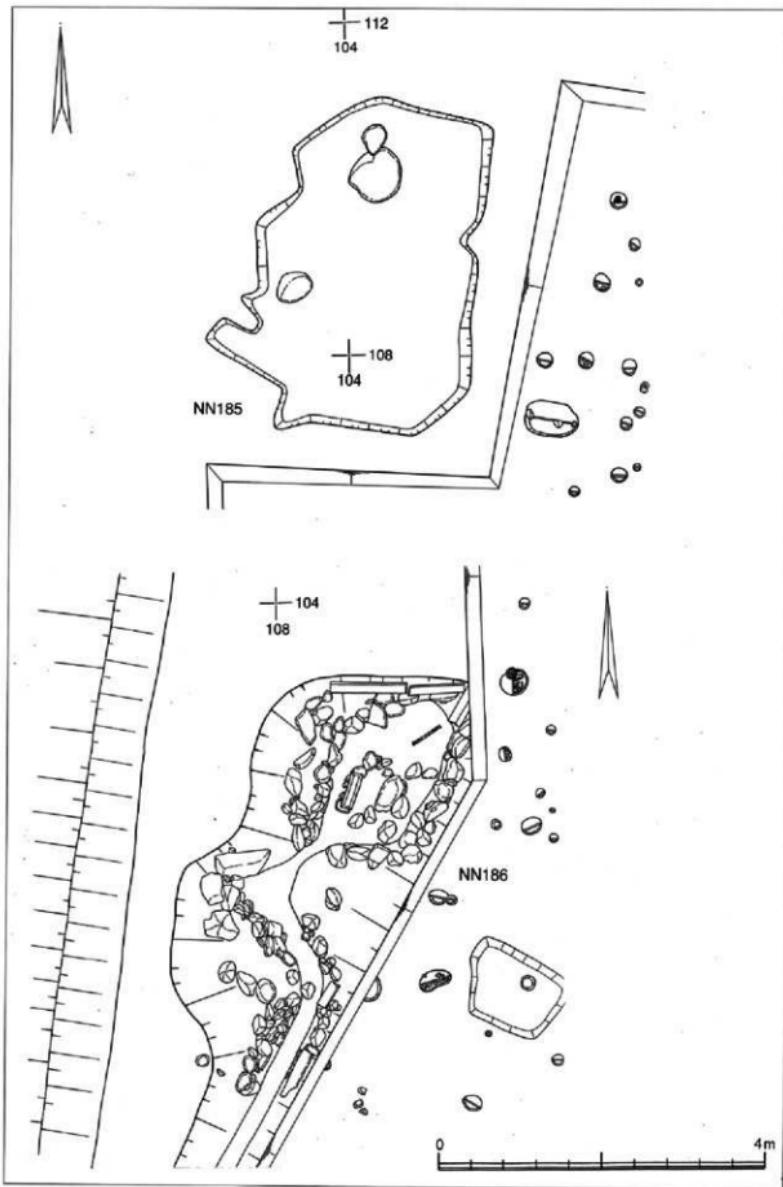
第22図 NN185 石組造構・NN186 池状造構

NN 185とNN 186・NN 550の3基がある。先のNNは、G 108～104よりに検出された池状の落ち込みと、その西側の土壘上に組合せた自然礫の石組遺構で、後述するNN 185の池に切石の桶によって接続している。南側には入り水を引き込む溝が伴うことから「夏川」と「坪山」を組み合わせた施設とみられ、少なくとも近代まで機能していたものと推測される。

明らかに近代の池である。南北約8m、東西約6mの池内部からは近代の陶磁器片が数点と祠と推測される石塔の一部が検出されている。

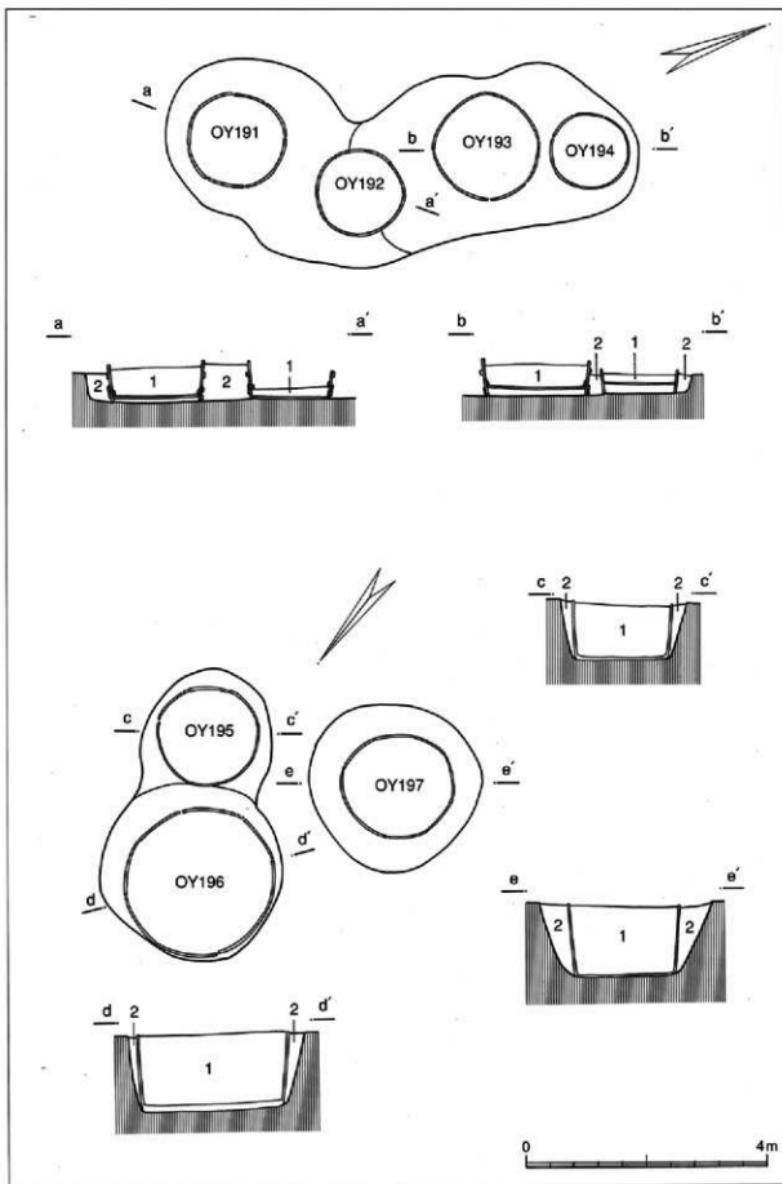
第23図 OY 191～197便所跡平・断面図

大半がKY1の水堀に接した東側に集中しており、9基が検出されている。全て便所と推測される遺構は、桶を地面に直接埋設したものであり、ほぼ円形の掘り方をもつ。桶は基本的に円形と梢円形に区分され、前者の円形を有する桶は、最大で170cm～250cmと後者に比べて大きいのが特徴で、OY195～OY197の3基が存在する。後者の男系状を示した桶は、130cm～170cmをなし、前者の桶と共存するといった特徴をなす。

G 100～96から検出された4基の便所跡は、切り合い関係からOY191とOY192を埋戻した後にOY193とOY194を改めて構築したことが判った。また、G 105～96の桶もOY195の後にOY196を設置したものである。OY199はKY1の内部から検出されたもので、KY1としての機能が失われた以降に設置されたことはいうまでもない。これらの便所は、当初から桶を埋設するのか、それとも桶を転用して埋設するのかの吟味は難しいが、ある程度便所として使用する期間を経ると埋め戻し、改めて設置する方法をとっていることは確かである。同様な施設としては、米沢城東二の丸跡に例がある。内部からの遺物としては、僅かに近世の陶磁器が出土したにすぎない。

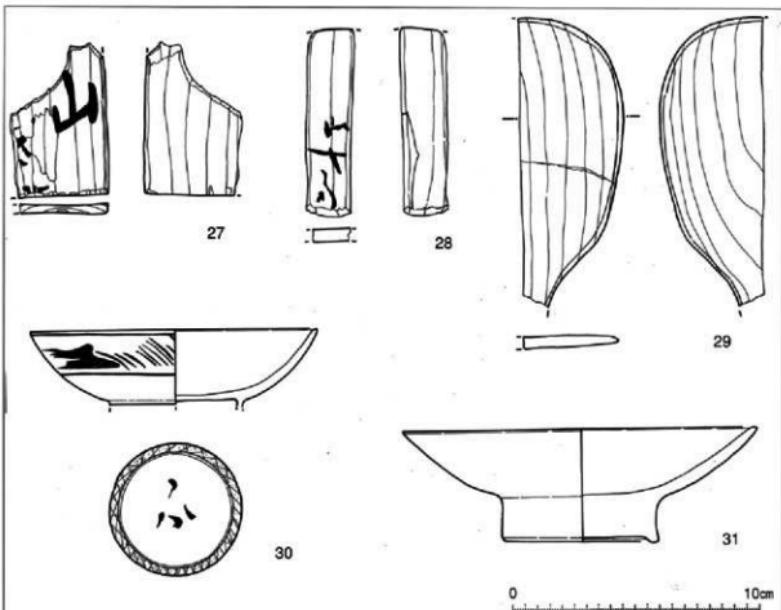
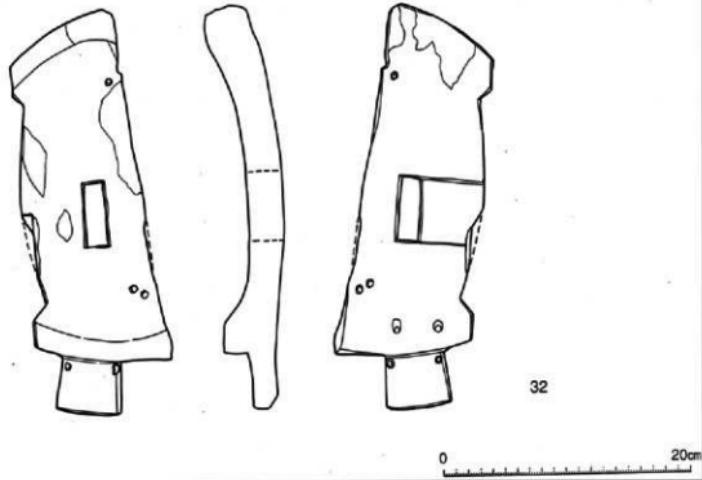
第27図 出土遺物(4)

KY1の底面より検出されたもので、鞍の居木の部分である。一部、欠損しているが麻布を張り漆を塗って仕上げた「漆塗鞍」もので、現長が32.5cm、幅10cm、厚さ2.8cmを測る。鞍に装着する居木は、時代によってその形態が異なるが、出土した居木に関しては左右一対で構成する形態である。

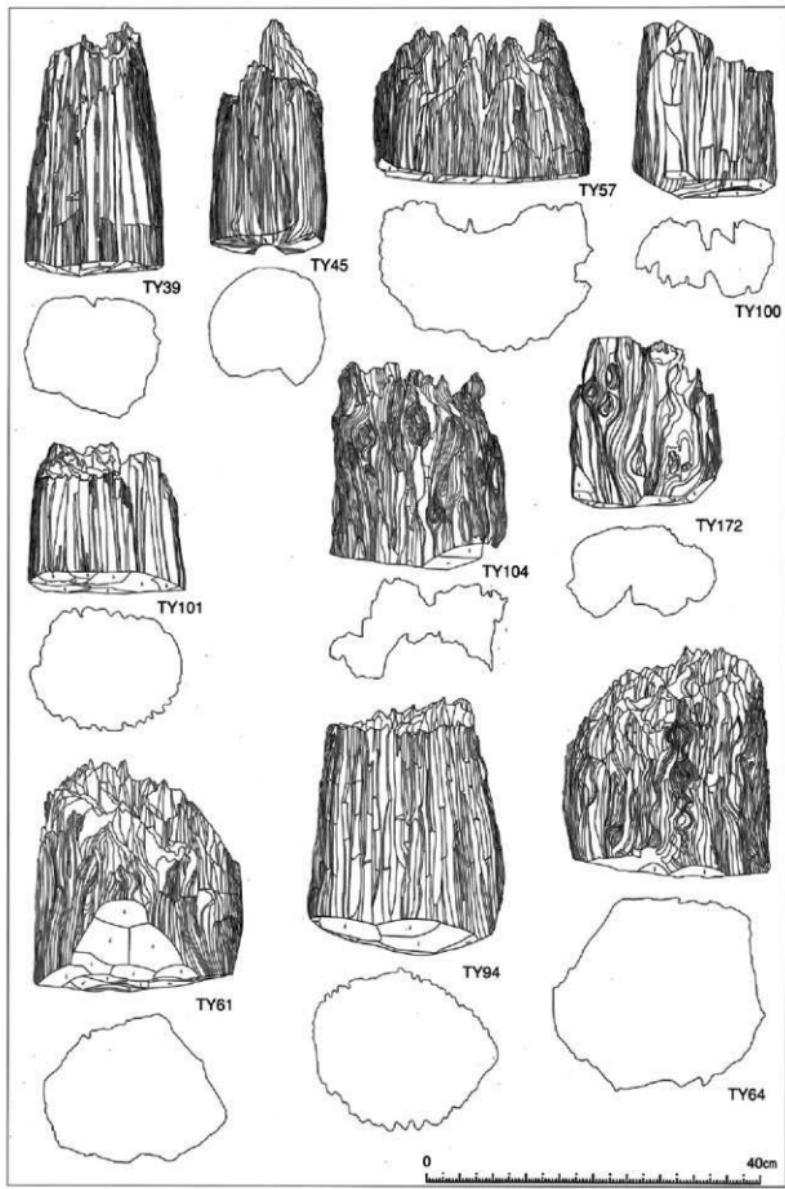
第28図 出土遺物(5)

A類は、比較的太い柱に認められ、柱の底辺部のみに削りを施しているもので、第28図TY39・45・57・64・94・100・101・104、第29図TY14・82、第30図TY9・81・96・113などがある。

B類は、柱根の太さに係わりなく、全体的に認められるもので、柱の底辺部から上部20cm程度まで削りを施し、柱根の太さを調整しているもので、第28図TY61・172、第29図TY5・7・9、第30図TY83・88などがある。

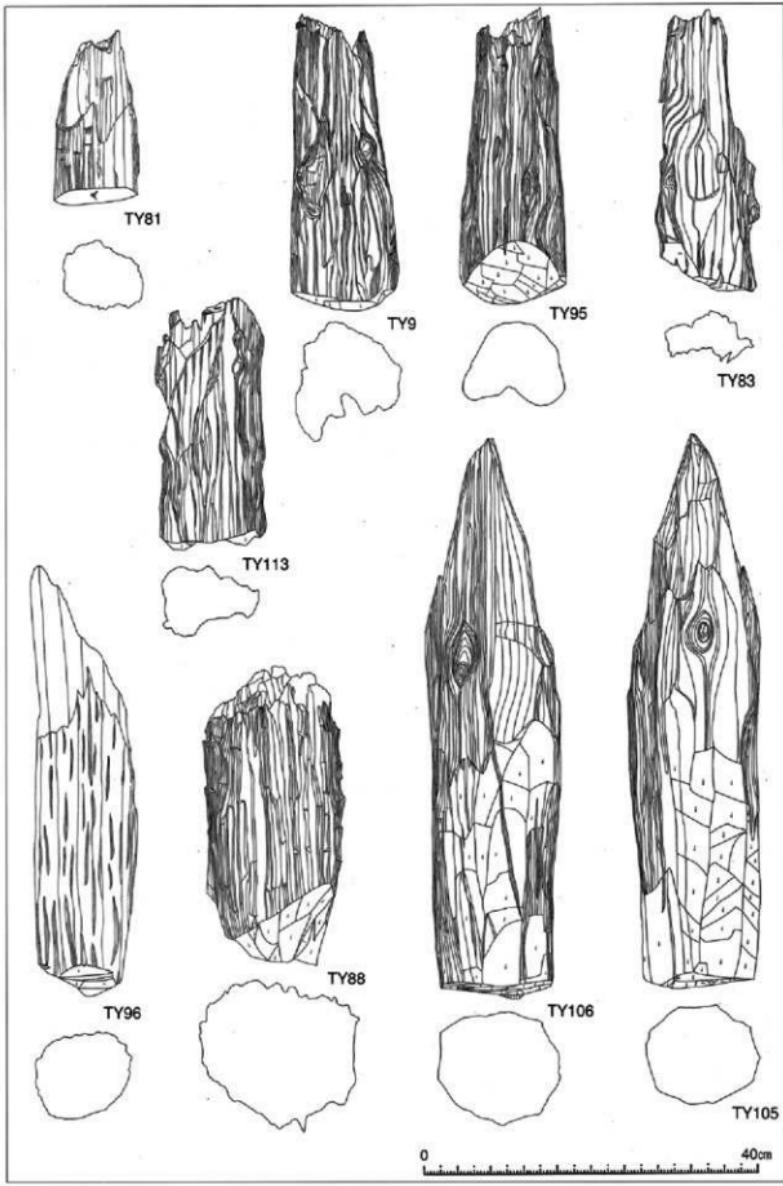
第30図 出土遺物(7)

C類は、比較的細い柱根（約20cm未満）に認められるもので、柱の底辺部から上部に30cm以上削りを施しているもので、第30図TY105・106などがある。
