大江町埋蔵文化財調査報告書 第7集

左沢楯山城遺跡調査報告書(6)

大江町教育委員会

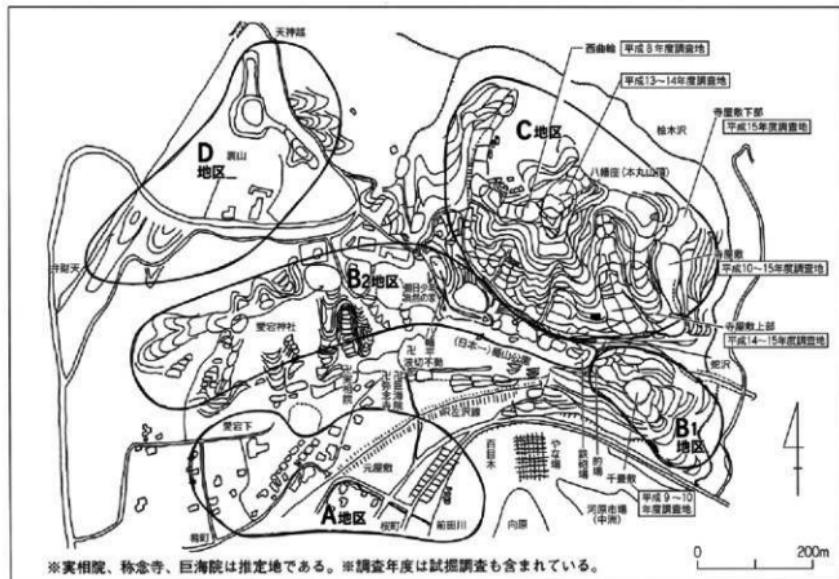
第3図 左沢楯山城遺跡調査概要図

平成5年度から始まった左沢楯山城遺跡の調査は今年度で11年目をむかえる。その中で、全体平面図は平成14年度に完成し、縄張図はまとまりつつあり、徐々にその性格、城の堅固な防御性が明らかになってきた。発掘調査については、広大な面積を有するため十分な調査が出来ているとは言えないところがある。概要図（第3図）よりA～D地区の中で、A地区については「元屋敷」、B地区については「千畳敷」・「八幡平」、C地区については「寺屋敷」及び「八幡座」周辺の発掘調査を実施している。D地区の発掘調査は実施していない。各地区の主曲輪を中心にその性格を明らかにし、中世城郭－左沢楯山城の全体像を探ってきた。

山頂八幡座の西方約200mほどのところで、標高が206.7mであるところに八幡平がある。この場所は以前、寒河江から分離した八幡宮が祭られ、このように呼ばれるようになったようだ。八幡平は、左沢楯山城跡調査概要図（第3図）の南東尾根上にのびるB2地区の最高所である。最上川に対して山頂八幡平よりも手前であり、非常に眺望がきき、最上川はもちろんのこと左沢の町並が広く見渡せる位置にある。八幡平は、現在舟歌碑がたち、最上川ビューポイントとなっている通称楯山公園の西側に5～7mほどの高さをもって、50m×10mの彎曲した形状の平場である。

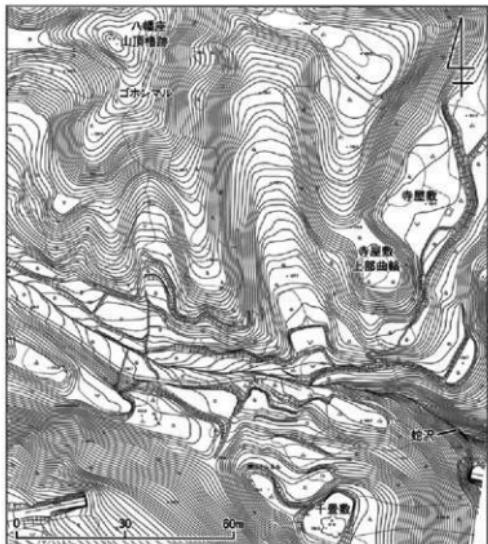
第4図
寺屋敷上部
曲輪周辺図

いわゆる本丸の曲輪の東側に2列にわたり、南に下る曲輪列があり、もっとも東側に位置する曲輪列の突端の広い平坦地が寺屋敷の平場の西側に展開する。寺屋敷の西側に比高差10mの急崖による切岸でさえぎられている（第4図）。

寺屋敷上部のこの曲輪は、ゆるく扇形に南に開き、南北40m、東西の最大幅25m、面積1,000m²である。北側の上方からの切岸下で標高175.8m、南側のひろがる部分は一段高まり176.5mを測る。

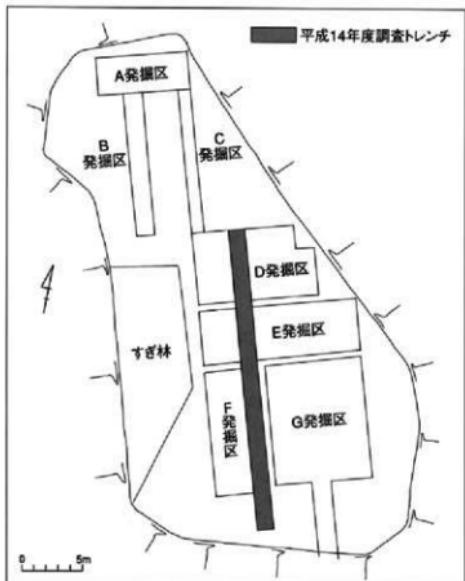
第5図
寺屋敷上部曲輪
発掘区設定図

昨年度すでに本曲輪中央部に南北にわたる幅1.5m、長さ25mのトレーニングを設定して掘りすすめたところ、布堀状の遺構や円形の柱穴跡がいくつか検出されたので、これらを中心に左右（東西）に拡張して、セクションベルトを残しながら基盤層の岩盤まで掘り下げた。トレーニングの配置や発掘区域は第5図に示した。発掘総面積は306m²である。

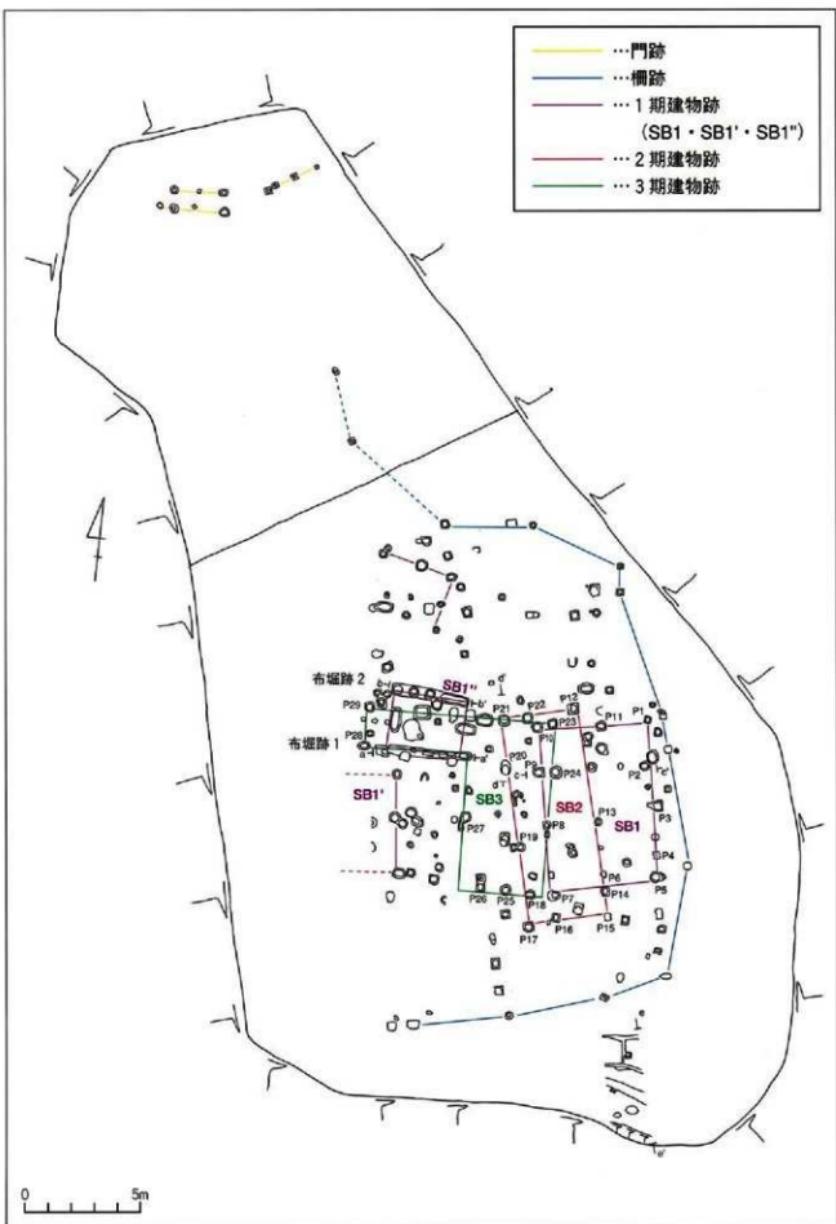
第6図 寺屋敷上部造構配置図

昨年度の試掘によって発見された布堀による柱穴列を全面にわたって明らかにするためにD発掘区を設けて、まず布堀の建物とその周辺の建物との関連を把握するところから発掘作業を開始した。それをさらに拡張し、E・F・Gの各発掘区を掘りすすめ、これらの区域において100余りの円形や方形の柱穴群を検出した。

この曲輪は南側の遺構が密集する南側が北側に対して50cmほど高くなり平坦にならされている。その段が東西方向にのびている。曲輪の平坦地やや東寄りにもっとも古い時期に建てられたと推定される1期の建物跡がある（SB1）。桁行6m余、梁行5mで、柱間が広く2mを超える。しかしその中に補助的にやや小さい柱が使用されている。3間×2間の南北棟で総柱であり、倉庫風の建物である。その西側にもう1棟の南北棟の建物があるが、未発掘のため全容が明かにされていない（SB1'）。また布堀を行って柱を埋設した建物がSB1'の北側に配置されている（SB1''）。これは独立した建物で、小規模ながら堅固な作りで、武器庫のような施設であったと考えられる。桁行3m、梁行2.5mである。これらの建物群の北側にも、岩盤を穿った柱穴群が発見されているが、規模や時期を特定するまでは至っていない。以上のように1期には少なくとも3棟の建物が並んでいたことがわかる。

2期にはSB1の建物に半ば重複する形で桁行4間、梁行2間の南北棟が出現する（SB2）。桁行8.5m、梁行3.6mで南北に長い。しかも梁の柱は等間隔ではなく、2.1m:1.5mの間隔で、間支切りもあったようである。2期の建物があったころSB1'やSB1''が存在したかどうかは不明である。

そして最後の3期は、SB1とSB2に重複して桁行3間、梁行2間の南北棟がやや方向を変えて建てられる。7mと4mの規模である（SB3）。SB3に対して1期に独立して存在した小規模な建物が建て替えられて、桁行2間、梁行1間、3.5mと2m程度の東西棟となり、SB3と接続し、曲り屋のような形となる。

以上のように寺屋敷上方の曲輪は、一段高まった南側に建物があり、これらは短期間で3期にわたる変遷をたどっていることがわかる。各期とも複数の建物群によって構成され、これら建物を囲む柵列

なお、柱穴の状態は、方形よりも円形が主で、径30~40cm、深さ50~70cm程度のものが多かった。やはり岩盤にあけられた柱穴が多く、岩盤のないところでは、扁平な丸石を底に配したものもあった。ちなみにP20の柱穴をみると、径45cm、深さ75cmあり、底面に径10cmの平らな丸石が置かれていた。おおむねこれまでの柱穴の状況と異なるところはない。

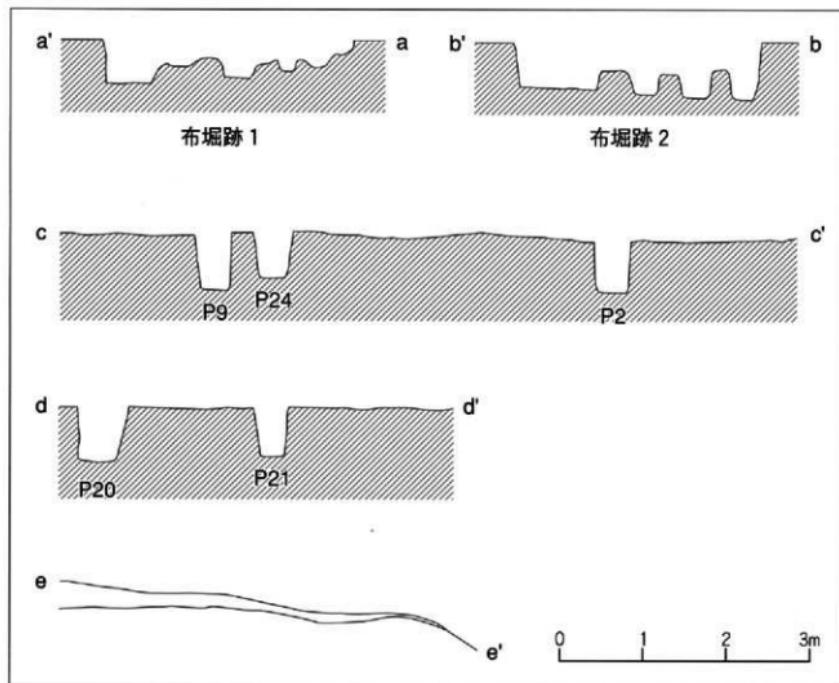
第7図 寺屋敷上部発掘区断面図

左沢橋山城において主要な箇所だけでもこれまで西曲輪（1996年）・千疊敷（1997・1998年）、寺屋敷（1999・2000年～）、山頂部及びゴホンマル、山頂部北曲輪（2001～2002年）の発掘調査を実施してきた（第1図）。層序はわりと単純で、黒褐色腐植土の下に山砂利を混入する黒褐土、その下に遺構面が地表より15～20cmで表れる状態なので、遺構検出は容易であった。

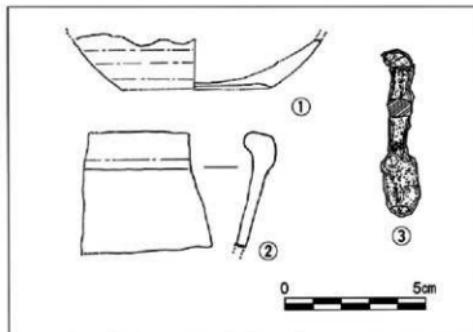
第8図 寺屋敷上部曲輪出土遺物実測図

磁器片18点、陶器片6点の24点と角釘が出土遺物のすべてである。磁器片は染付の跡がうかがわれる肥前系のものに若干の中国輸入磁器が混じる。いずれも細片である。陶片のなかには表面素焼きで内面に細かな貫入のある灰釉を施したものがあり、外面にロクロ削り、黒斑が認められる（第8図①）。もう一片灰白色の釉を施した小型のこね鉢の破片などがある（第8図②）。

陶磁片は17世紀の廃絶時のものと考えられ、中に後世にまぎれ込んだ小破片の磁器も認められる。角釘は先端部が欠損しているが、本曲輪の建物に用いられたものであろう。（第8図③）

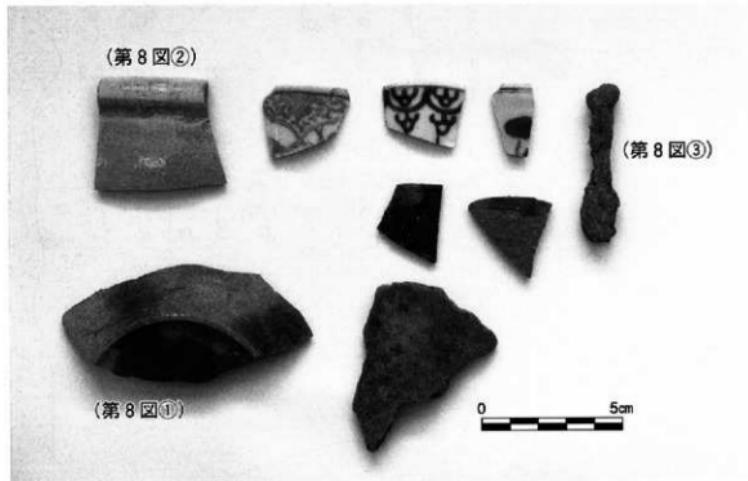
写真1 寺屋敷上部曲輪出土遺物

これまでの出土遺物と同様に、この度の遺物もきわめて少量であった。ほとんどは埋土中からの出土遺物である。主として3cm未満の陶器片や小鉢片で、ほか、角釘が1点出土している。

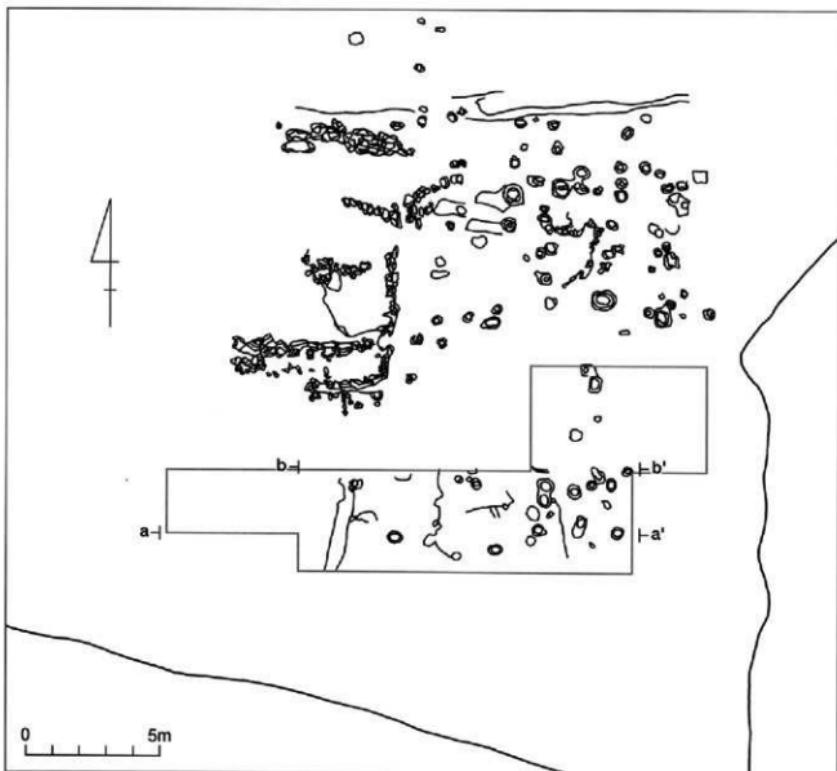
第9図 寺屋敷南辺遺構配置図

今年度の試掘調査では、これまでと同様の規模の円柱痕など31基発見されたが、これらは昨年発掘された池状遺構東側の建物とは別棟である。トレンチ内で柱間210cmのものがあるが、同じ建物の柱ではあってもこのまま完結するのではなく、もっと南辺へ延びる可能性がある。

また、池状遺構よりの西側から発見された柱穴も別の建物であったと思われる。こここの柱穴は円柱を主体とするが、2つ隣り合ったり重なったりする柱穴があり、少なくとも2回建て替えがあったことは確かである。

第1章で述べた曲輪の東側下に位置する平坦地が、寺屋敷である。桧木沢が東に、蛇沢が南に谷を刻む465m²の比較的平坦地である。すでにここの発掘調査は、2000年から開始されその都度発掘の状況について報告している。この度は、寺院遺構や池状遺構が発見された南辺の下からの道につながる狭窄部の手前の辺りに設定したトレンチを主体に東西に長く18m、幅2mほど発掘した。池や寺院が発掘された地点の南辺には、建物の柱穴列が存在するのか、またどのような遺構が存在するのかをさぐるための試掘である。

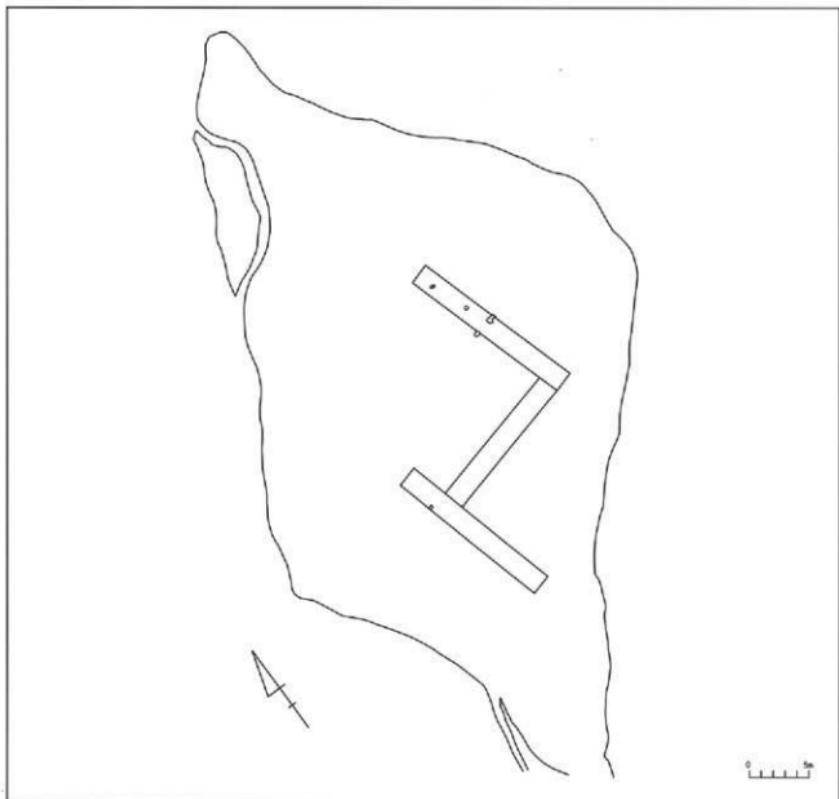
第11図 寺屋敷下部曲輪トレンチ設定図

寺屋敷北側の一段下がった平坦地は、平面南北に長い長菱形をなすが、寺屋敷よりひとまわり狭い曲輪である。この曲輪の中央部に東西と南北へ縫形に幅2m、長さ44mのトレンチを設定した。なお、寺屋敷との比高差は4mである。6月10日よりほぼ3日間この試掘に当てた。

良好な曲輪のようであるが、設定したトレンチ内（面積90m²）からは、ほとんど遺構らしいものは検出されなかった。ただ南北にのびたトレンチの北側から、20cm程度の円形の柱穴がそれぞれ離れた場所から検出された。

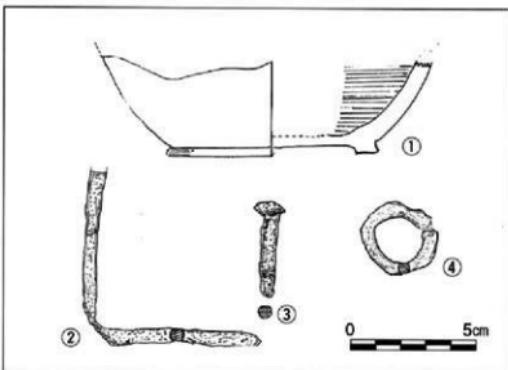
第12図 寺屋敷南辺出土遺物実測図

この度の調査区は面積が比較的狭いことから、磁器片11点、陶器片2点、釘などの鉄片3点の出土が確認された。磁器片はいずれも小破片でおおむね肥前系磁器、陶器片は1片が5cm程度の黒灰色の底部破片で須恵系である。高台壇の底部破片であろう（第12図①）。もう1片はあとで紛れこんだと思われる小片で、海鼠釉による小片である。江戸時代後半とみられ地元産と思われる。

鉄製品では折れ曲がった角釘、角釘の上部片、指貫と思われる外径2.5cm、内径1.8cmの環状をなし、一方が僅かにあいている環で、断面隅丸方形のものである（第12図②③④）。

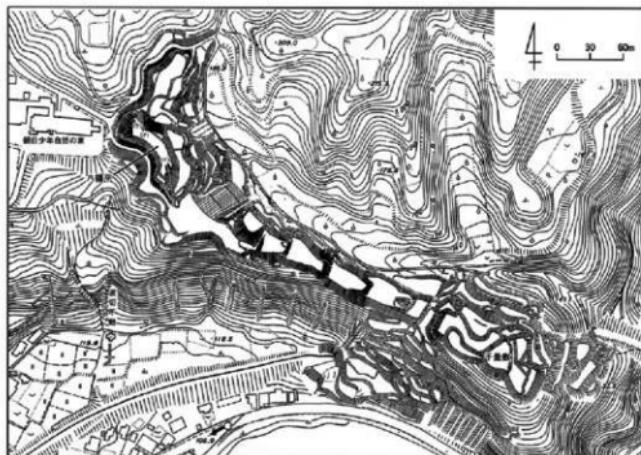
第13図 八幡平曲輪周辺図

縄張図調査によると、ここは、政治的・軍事的に主要な建物を配置するのに十分な広さではないが、非常に急峻でしっかりした切岸を持ち、左沢楯山城西側を抑える上で、また、山頂である八幡座周辺へのルートを防御する上でも極めて重要な役割を果たしていたと考えられる。八幡平に入るルートは3箇所（ア・イ・ウ）がある。

現在、朝日少年自然の家裏より楯山公園に向うルートの途中から上のルート（ウ）は、明らかに近年造られたルートであると考えられる。（イ）は、楯山公園造成に伴い整備されているが、以前は南東に広がる広大な曲輪からのルートであったと思われ、腰曲輪で防御を固めている。そして、北側の谷に向かっては3段ほどの腰曲輪を築き谷からの敵に睨みを利かせている。（ア）は、土橋を経て北側に広がる曲輪群の虎口となっている。（『大江町埋蔵文化財調査報告書第3集』第3章）

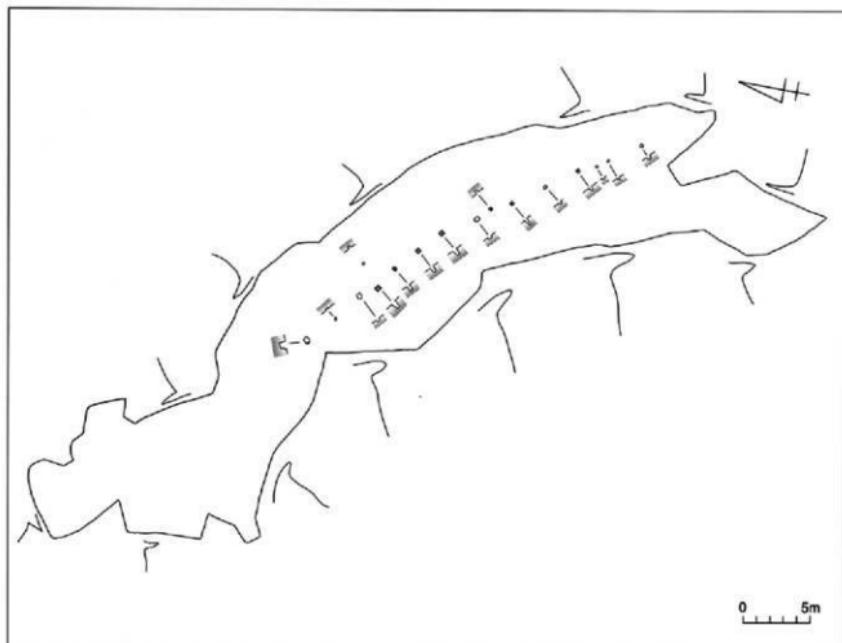
第14図 八幡平遺構配置図

平場のほぼ中央に設置した調査区（17箇所）は、芝をはがし15~30cm程度で岩盤に達する。平場はやや傾斜しており、岩盤が一部見えたり、芝をはがすとすぐ岩盤が確認できるところもある。設置した調査区からは、1.5~2m間隔で地形に対してほぼ一列に16の角柱列が確認できた。柱穴の大きさは径30~50cm、深さは50~60cmである。また、支柱になるのか、大きさ径20cm程度、深さ20~30cmの角柱も確認される。ほぼ中央に設置した調査区を境に最上川を望む切岸に向かい岩盤の落ち込みが確認される。平場の一部を掘り下げたが、設置した調査区で確認されるような岩盤は見られない。ここは、第1節でも触れたように、面積約500m²の弯曲した地形であり建物が建つほどの面積があるとは考えられない。縄張図調査の考察より、山頂の八幡座周辺へのルートを防御するために柵列を設置したのであろうか。左沢橋山城の防御性を考える上で、非常に重要な位置であることは推測できる。ただ、公園になっているため、全体に対して調査面積が非常に小さいので、発掘調査から八幡平の性格が十分に把握しきれていないこともあり、今後の検討が必要不可欠である。

第3に、八幡平と呼ばれる曲輪の発掘においては、柵列が確認された。その後ろに柵を支えたと思われる小柱穴も確認された。つば振りのため全体を明らかにするには限界がある。この場所は、最上川からみたとき、よく見える位置にある。鉄砲場とか旗印を立てる場などいろいろな意見がある。かつてこの八幡平で「高い山」行事が行なわれたという。「高い山」は旧暦4月17日に高い山に登ると願い事がかなうとされて、この日に山に登り宴を催すのが習わしであった。近隣の山では、白鷹山が有名である。

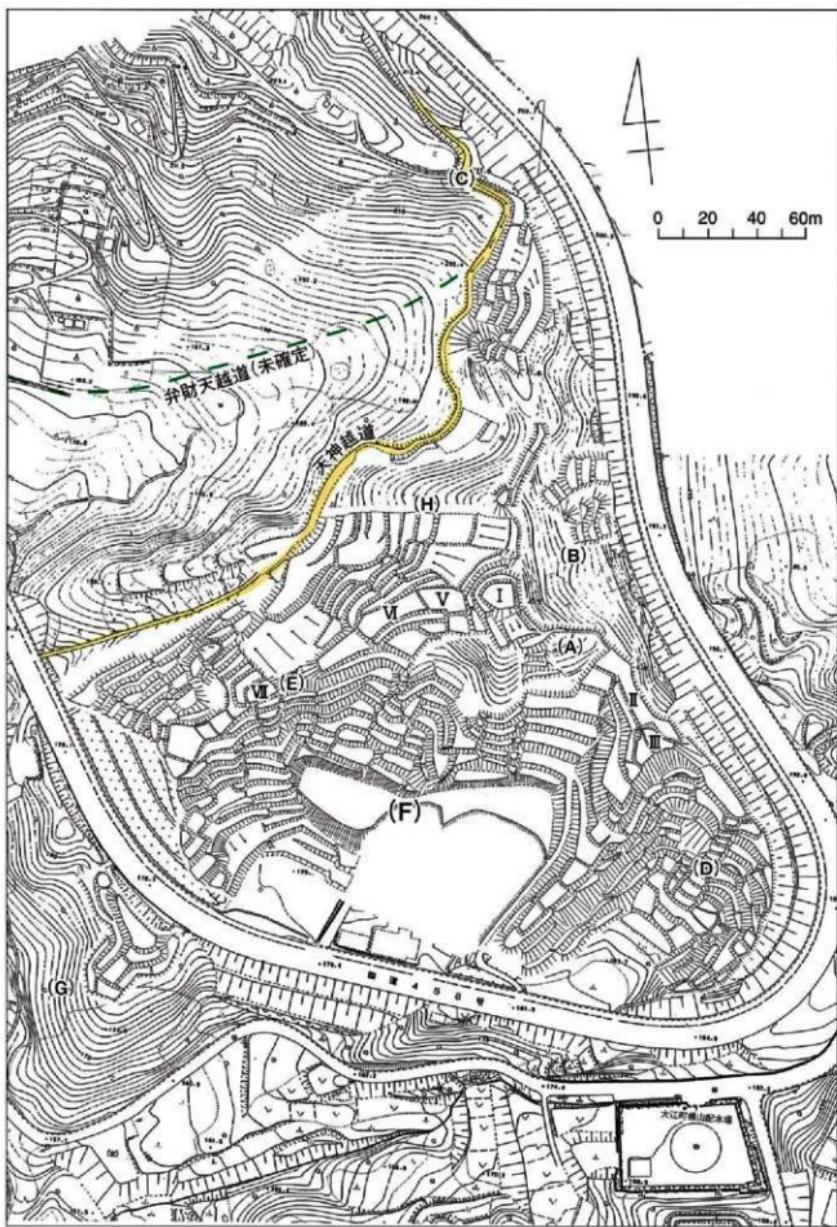
第15図 D地区(裏山)縄張図

主曲輪Iから南東にのびる尾根は、曲輪IIより1mほど一段高い曲輪IIIを起点として二手に分かれる。曲輪IIIは東西6m、南北13mと比較的狭小であるが、棱を建てるほどの面積は有しており、南側の腰曲輪とともに南方防備の拠点になる曲輪である。曲輪IIIより東寄りに分かれた尾根に築かれた曲輪群は、国道により削除されているため全容は不明である。その延長は、朝日少年自然の家の造成により削平される以前まであったとされる小高い丘陵に続いていると考えられ、その丘陵にも何らかの設備があったものと推測される。一方、西寄りの尾根上には帶曲輪を伴った平坦地が数段ほど続き、畑に転用されているものの曲輪の旧態はほぼ留めていると思われる。この両尾根に挟まれた谷間には、階段状に配された10段もの画一的な段形群(D)と、それらと尾根とを連絡する帶曲輪状の平坦地が配されている。しかし上下段の連絡道がはっきりせず、帶曲輪の切岸も甘いことから防御設備としての機能性に疑問が残る。

曲輪V・VIを経て西に下降する尾根は、平場(E)で掘り下げられ1.5mほど段差をもって曲輪VIIに至る。一段低い平場(E)は曲輪VIIとの高低差を設けるための工夫であり、C地区北外郭にもみられる技法である。この地域の中心となる曲輪VIIは、東西12m、南北7mほどで曲輪III同様小屋掛けに十分な面積を有しているとはいえない。むしろその南西に広がる僅かな段差で区画された曲輪には、数棟の建築物の設置が可能であり、あるいは兵の駐屯地であったか。この尾根筋の南斜面には、大小の腰曲輪・帶曲輪群が有機的に配備されており非常に堅固な造りである(写真3)。中腹部は、明らかに近年の造作である巨大な平坦地(F)や、国道により寸断されるなどかなり破壊されているが、曲輪群はさらに山裾部(G)にまで達している。ただしこの部分も破壊が見られ、作図は一部に留めた。

一方北側斜面には左沢集落と寒河江市谷沢・六十里越街道とを結ぶ天神越の道が通っており(写真4)、曲輪VI・VIIより連続する数段の平坦面が備わっている。しかし、一部に整地されない緩斜面が残れ、杉の植林や土取りによるものか崩れが見受けられるなど南側斜面に比べて造りが粗雑である。主曲輪Iの北に伸びる尾根筋の斜面(H)で曲輪群の連続が途切れていることから、この北側斜面は恐らく造作の途中であったと考えられる。なお、天神越道の北西の谷には弁天越の道(未確定)があつて、(C)地点で合流していたと伝えられている。天神越道と弁天越道間の斜面にも段々の平坦地が見受けられるが、畑と判断した。今後裾部(G)と併せてさらに検討する必要がある。

D地区的特徴として、土塁や堀を設けずに大小多数の曲輪群で防備し、特に主曲輪は棱台程度と小さくその下部により大規模な曲輪を設置するという構造は、八幡座周辺と類似していることがあげられる。この近辺に同様の特徴を有する城館はほとんど確認できず、これは左沢攝山城特有の構造といえようか。また、主曲輪Iを中心としているながらも、3方向に伸びた尾根先にはあたかもそれぞれ独立した拠点を

もつ曲輪群が配備されており、分散的な構造を呈しているといえる。分散型城館の典型とされる天童古城に重ねて想定すれば、本地区的機能として、西村山郡に勢力を有する同族等勢力が立て籠もるために、急ごしらえ的に新たに築造あるいは尾根主要部程度に元々あった備えを拡張・増築した可能性も新たにあげられよう。その時期は、巧みな曲輪の配置が見られる一方、曲輪Ⅰより北部分の整備が不完全であり築造途中と思われることから、大江氏が滅ぼされた天正12年（1584年）かあるいは慶長5年（1600年）の出羽合戦といった重大な局面下においてであったと考えられる。

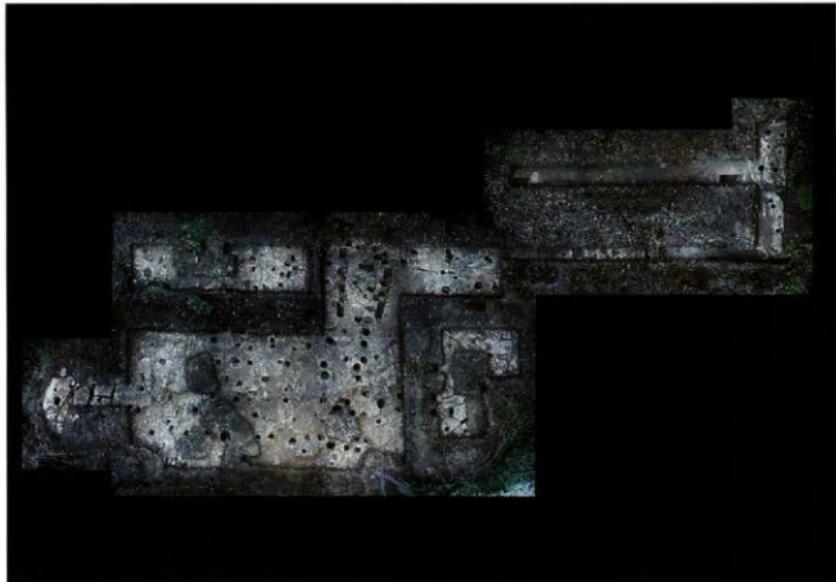
写真7 寺屋敷上部遺構状況

7月2日から17日まで埋め戻しを実施する。全面的な発掘調査であったため、埋め戻しにもかなりの時間を要した。併せて、遺構写真撮影、平板測量等も実施する。今年度は、寺屋敷上部を全面的に調査したが、100余りの柱穴群が確認できた。その遺構状況が把握できるような写真を撮影した（写真7）。寺屋敷上部については、実働日数18日、寺屋敷南辺4日、寺屋敷下部北側の曲輪3日、八幡平2日を要した。他に埋め戻しや撤去作業等で6日間であり、2～3箇所を併行して行ったものもあるので、実働は29日間である。

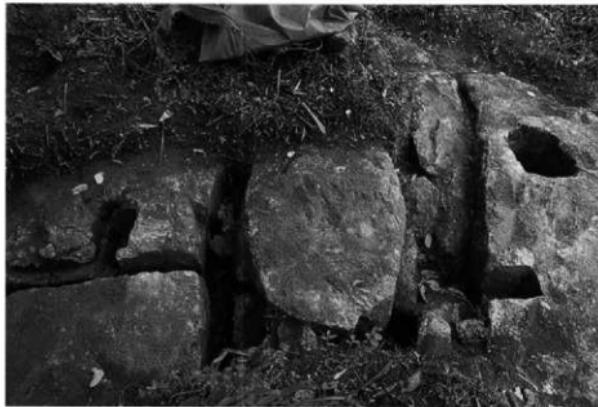
写真11
寺屋敷上部G発掘区
切岸部分遺構状況

それよりさらに南端の切岸にのぞむ辺りまでトレーナーを拡張した。この辺りは15cm内外の浅い部位で岩盤に達し、角柱を埋め込んだ柱穴や岩の亀裂を利用した溝跡のような東西に走る排水溝と考えられる岩盤を掘り込んだ遺構が検出された。1.5m幅の狭い範囲なので、これらの溝がどう走行するかは不明である。

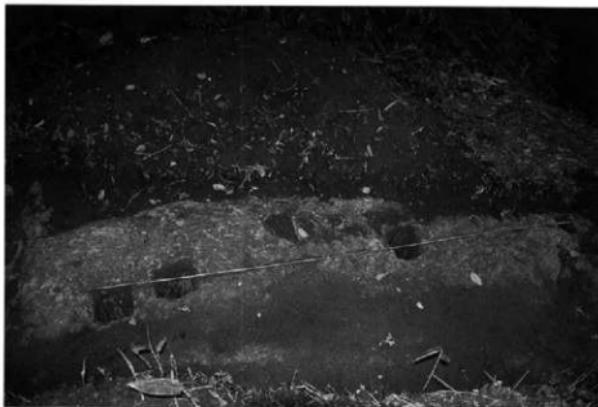
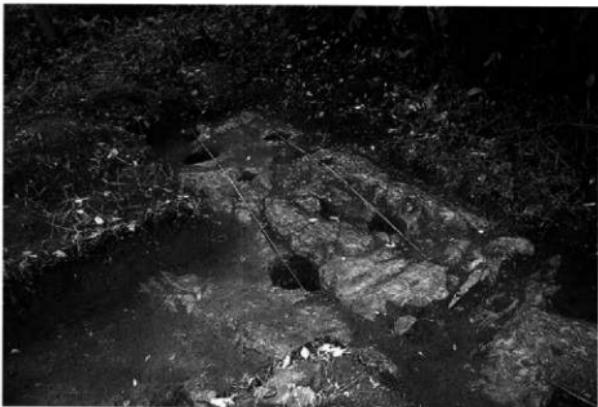
写真12①
寺屋敷上部A発掘区
門跡（東側角柱列）

これらの遺構を検出した後に、逆方向にあたる北側上部曲輪の切岸下A発掘区の精査を行った。西側に円形の柱穴が2列に並び、2mの間隔において、東側に角柱列が並ぶ様相が発掘された範囲内で検出をみたが、その間の柱穴が途切れるあたりが入口で、この曲輪に入る出入口が設けられていたものと考えられる。

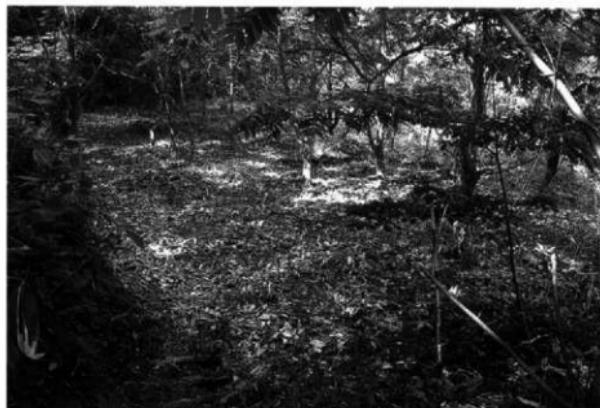
写真20
寺屋敷下部発掘調査前状況

6月10日から6月12日まで実働3日間は「寺屋敷」下部の調査を実施した。ここは立木や草が非常に多く、トレンチを設定する場所が限られた。
