大江町埋蔵文化財調査報告書 第8集

左沢楯山城遺跡調査報告書(7)

大江町教育委員会

第3章 八幡座東曲輪群の調査概要

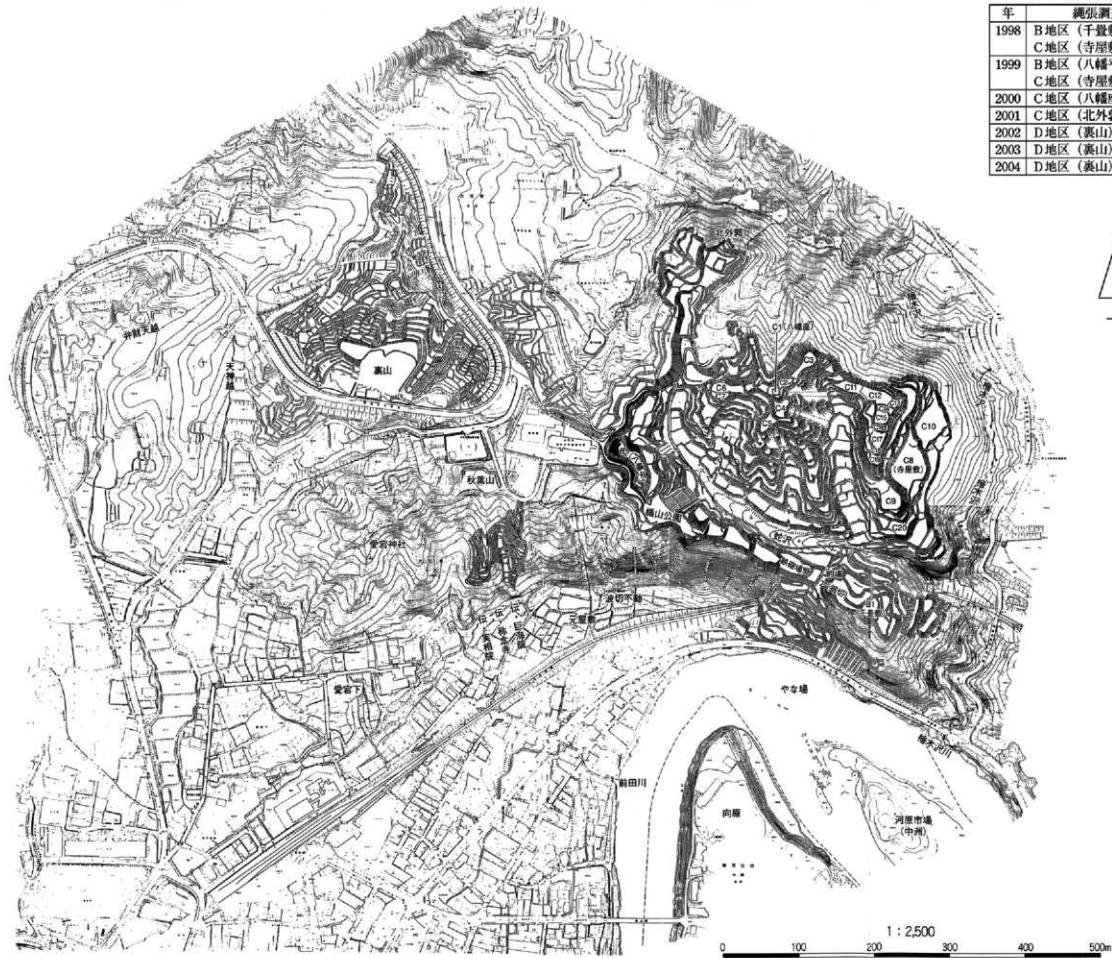
第2図 左沢橋山城遺跡縄張り図

年	縄張り調査箇所
1998	B地区(千畳敷周辺)
	C地区(寺屋敷周辺)
1999	B地区(八幡平周辺)
	C地区(寺屋敷周辺)
2000	C地区(八幡座周辺)
2001	C地区(北外郭)
2002	D地区(真山)
2003	D地区(真山)
2004	D地区(真山)

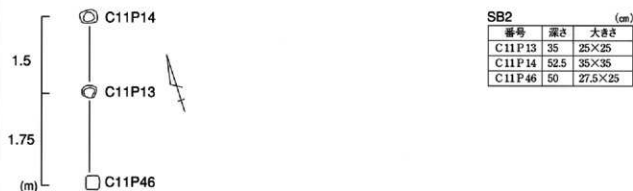
②掘立柱建物跡 (SB2)

南北に並ぶ柱穴跡3基（C11P14・13・46）が建物の桁の部分であることが確認される。1.5～1.75mの間隔で円形・楕円形であり、大きさは25～35cm、深さは35～52.5cmである。

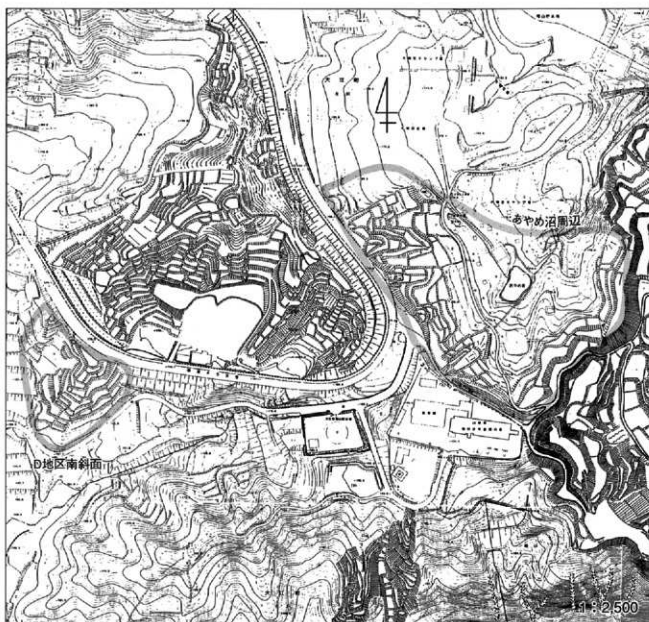
第12図 縄張調査位置図

この一帯は、あやめ沼を取り囲む朝日少年自然の家のキャンプ場となっているが、現平坦地は裏山の曲輪群及び自然の家が整備される以前の丘陵から連続した曲輪群であると考えられる。なお、本調査区は概略図のB～D地区それぞれの範囲に含まれるため、あやめ沼周辺未調査地と標記する。

調査日は、11月20・21・27日の3日間である。

D地区東南尾根の中心曲輪Ⅲより東側斜面は、国道の開削により破壊されているが、国道の下方に連続する平坦地が存在する。ここは現在朝日少年自然の家のキャンプ場として利用されているが、上部裏山の曲輪群との類似性やキャンプ場として不必要な設備との判断から、裏山から連続した曲輪であると考える。それぞれ尾根上に築かれた腰曲輪と隣の尾根とを結ぶ帯曲輪とが有機的に連結しており、さらに入り込んだ谷間にも段差による区画が認められ、裏山南斜面同様堅固な造りといえる。麓近くは傾斜が緩く、曲輪の面積もかなり広がっている。なお、イより北方は近年の開発・破壊のため判断できない。

D地区南側斜面は国道で分断されているが、D地区から連続する曲輪であることが確認できた。また、あやめ沼周辺についても国道458号で破壊されているものの、国道下方に連続する平坦地の状況が上部裏山の曲輪群に類似していることなどから、それに連続する曲輪であると判断した。

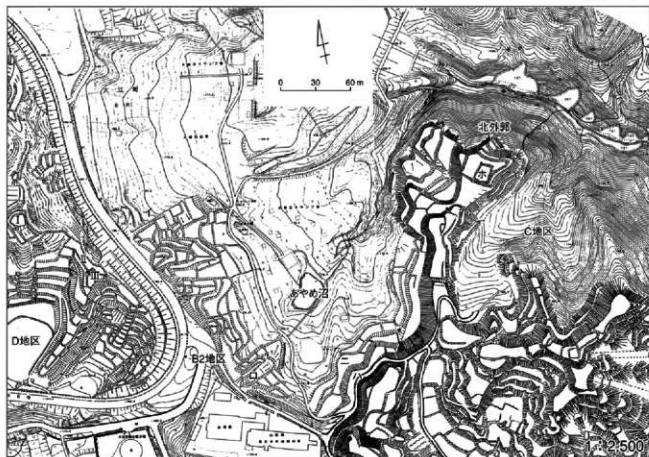
第14図 あやめ沼周辺縄張図

B2地区、朝日少年自然の家北側の斜面には、傾斜のある比較的大きな曲輪が二段口とその両側に付随する三段ほどの曲輪群がある。これらは、自然の家造成以前にあった丘陵より連続していたものと考えられ、削平される以前には、丘陵にも何らかの防御設備が存在していたものと思われる。

自然の家から北外郭方面に至る農道脇の細長い曲輪ハより、急峻な5~6mほどの切岸下に東西45m、南北最大幅12mの大きな曲輪ニがある。曲輪ニよりさらに北東に、小さな段差で区画された2~3段の帯曲輪が続き、北外郭の西側曲輪群に接続している。北外郭そばの平坦地ホの北側は切岸に向かって傾斜しており、これは北外郭の西側斜面最下層の曲輪と同様に造成途中の感である。
