国指定史跡  
銚子塚古墳附丸山塚古墳  
—保存修理事業報告書—

山梨県教育委員会

本書は、平成 17 年度に実施したところの、国指定史跡銚子塚古墳丸山塚古墳の保存修理工事（環境整備）事業の報告書であります。

この報告書は、平成17年度に実施した国指定史跡銚子塚古墳の保存修理事業の内容をまとめたものです。

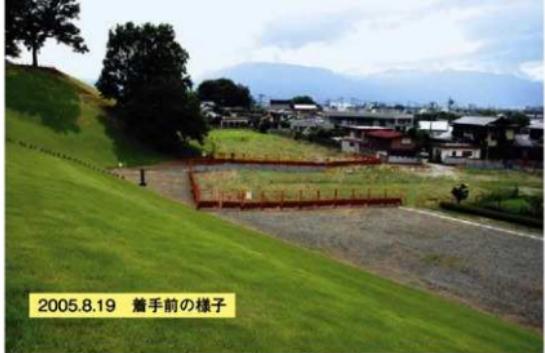
2005.8.19 着手前の様子

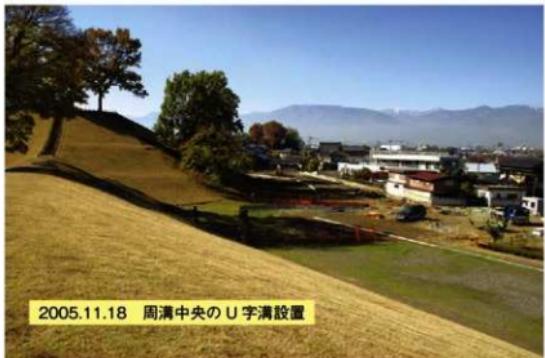
2005.11.18 周溝中央のU字溝設置

周溝内に溜まった水を排水するために周溝中央にU字溝（U300×300mm）を設置した。また周溝南縁から墳壇西側に設置されていた波板鋼鉄製の水路を撤去したので、南側から西側のU字溝はこの代替としての役割も兼ねている。

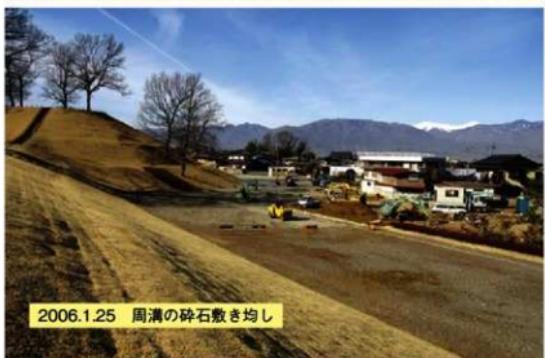
2006.1.25 周溝の碎石敷き均し

南側を除き周溝の外側は、ほぼ宅地となっているため、荒天時の出水の被害を軽減するように配慮した。碎石を厚めに敷き転圧、その上に玉砂利を敷き均し、保水性を高めて出水を一旦蓄えるように設計した。後円部北東部は、北側の宅地の地盤高や既存水路のレベルに従ったため、造構面を傷めないように配慮しつつ、宅地に伴う瓦礫と表土層を慎重に取り除き碎石・玉砂利に入れ替えた。他の部分では、瓦礫などを取り除く程度で、碎石を厚めに敷き転圧、その上に玉砂利を敷き均した。

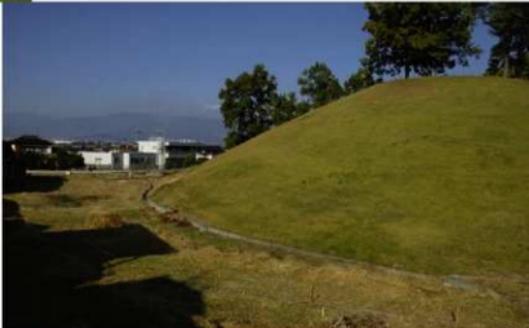
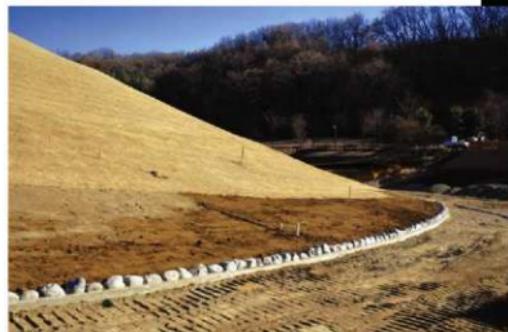
### 盛土途中の後円部南西部（北から）

平成16年の調査の第10トレンチで確認した墳丘裾部と整備済の墳丘裾を結ぶ墳丘ラインでの復元を行った。

上の写真に見える鋼鉄製の仮設水路を越えて西側にまで墳丘裾を延長したため、墳丘断面形などを慎重に検討した。

第1次整備の基本方針に従い、平成13・16年度調査で確認した埴丘端ラインで埴丘の復元を行った。とくに西側は、埴丘裾を掘り込んで波板鋼鉄製の水路が巡っており、整備前の埴丘端から最大で約4mほど埴丘端ラインを西側に拡張して復元を行った。当初の計画では、埴丘西側の波板鋼鉄製の水路周辺を対象としていたが、前回の整備範囲との接合部分が古くからの埴丘の崩壊部分に当たり、部分的な復元では崩壊部の形状が強調されるため、埴丘西側は三段築成の下段を全体的に盛土をして修景を行った。盛土は主に場外からの搬入土によって行った。盛土の表層部は床土を入れ、野芝を貼った。

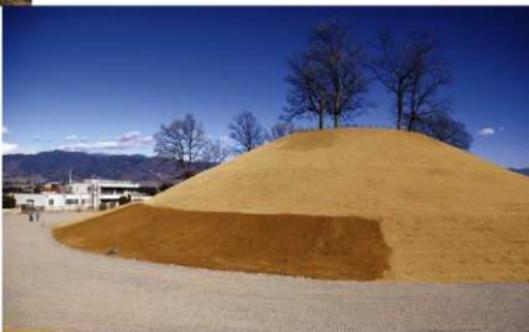
### 盛土修景完了の後円部南西部（南から）

後円部西側は、三段築成の下段を全体的に盛土整形を行った。

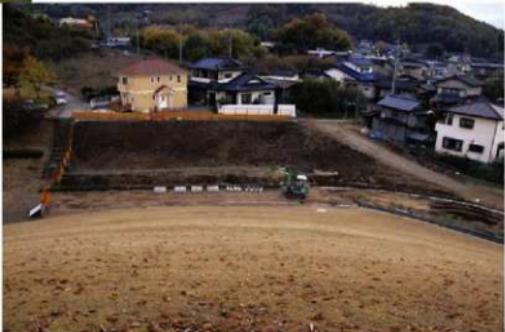
周溝南西部（墳頂から）

整備前は、出水時には雨水の流入があり、斜面を浸食し、周溝内へ土壌を流出させていた。ブルーシートはこの斜面の浸食を防ぐために仮に敷いたものである。

整備では、U字溝を史跡境界に設置し、雨水を下水道へ導いた。さらに、かつてあった家屋に伴う盛土を取り除き、斜面の整形を行った。

後円部南西部では、宅地造成のための盛土を除去し、急斜面を緩和して法面を整形した。西側の南端部の民地境界部は粗積みの石垣であり、盛土整形には強度不足あり、かつ傾斜地であるためコンクリート擁壁を設置した。また隣接する第1次での整備箇所に準じて、小段を設けた。

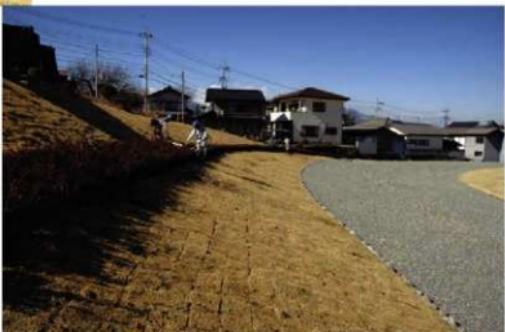
周溝南西部（東から）

斜面の修景は、既存の整備箇所（写真左端の階段から左側）に準じて、小段を設けた。

斜面へは芝を貼り、小段にツツジを植樹した。写真は植えたツツジの刈り込みを行っているところである。

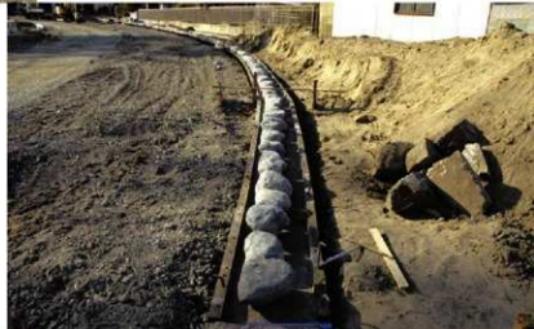
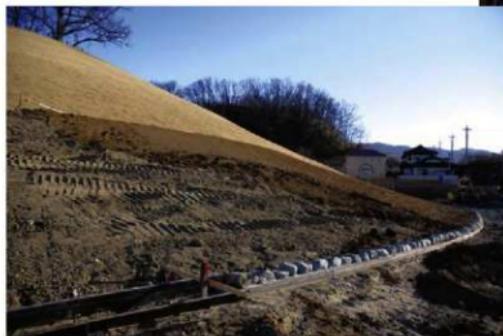
縁石の基礎は、現場に型枠を設置し、コンクリートを流し込んで構築した。

型枠に流し込んだコンクリートが固まった後、縁石を配列し、さらにコンクリートを流し込んだ。

第1次整備と同様に周溝基底の推定線上に縁石を配置し、周溝外縁を表示した。外縁から外側には、盛土を行い、さらに床土を入れ、野芝を貼った。とくに後円部北側は、厚く盛土を行い周溝に向かって下り勾配の斜面とした。こうした理由は、荒天時の出水が周溝内に帶水し、北側に接する宅地を直接的に脅かさないよう計画したためである。さらには、この斜面を越えて溢れた水を排水するために、U字溝(U240×240mm)を史跡境界部に設置した。

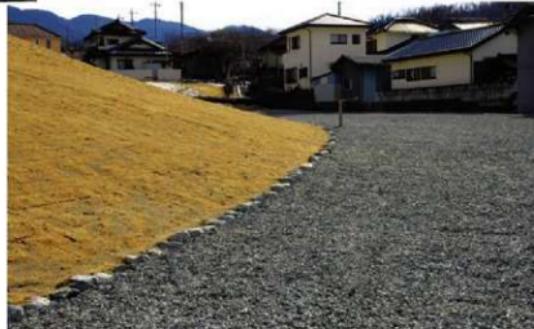
画面奥は型枠を取り除いた状態、手前は型枠を設置したところ。

縁石の手前に碎石・玉砂利を敷いた仕上がり状態、既存のものよりやや大きな礫を用いた。

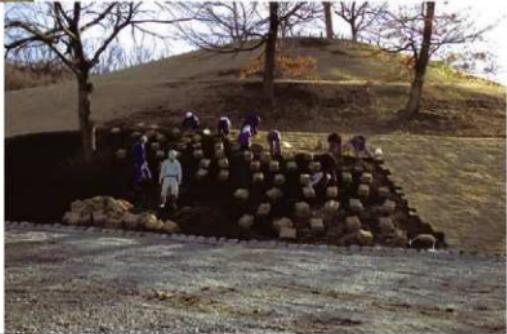
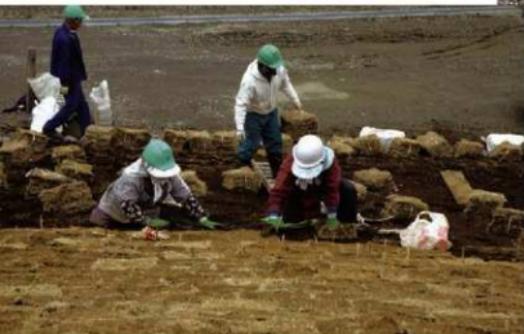
墳丘はガレキ混じりの残土などを取り除き、盛土を行って整形した後に客土で覆った。

墳丘客土上へ、芝貼りを行う。張芝は大量の「切り芝」の搬入から進める。

埴丘と周溝外側は、風雨や見学などによる崩壊を防止し、景観を整えるために野芝の総貼とした。

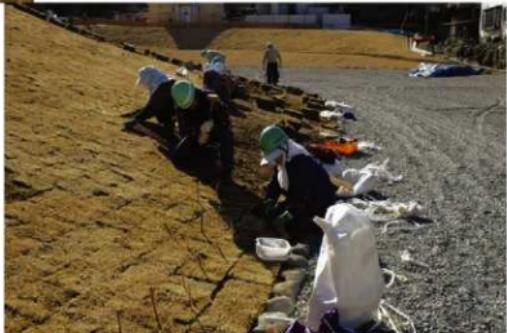
手作業で芝を並べ、竹釘で固定する。予想以上の速度で作業が進む。

芝を地面に密着させよく育成するように、この後、薄く客土し、小型のローラーで転圧を行った。

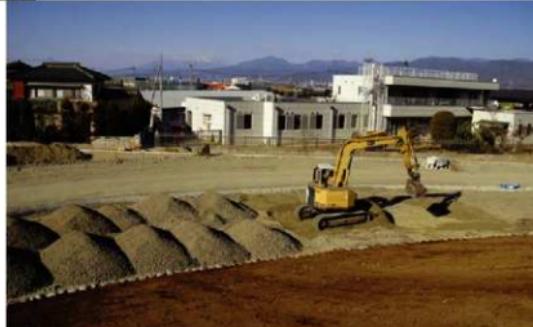
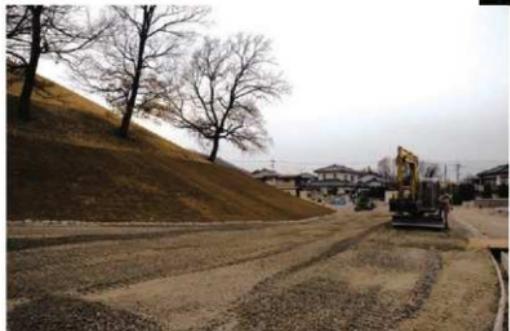
過去の調査で木製品が多く出土したことが示すように、地下水豊富な場所であった。

かつての住宅に伴うガレキを除去し、碎石を搬入し、敷き均しを行っている。出水時には、雨水を一時的に蓄えるように、碎石は厚めにしている。

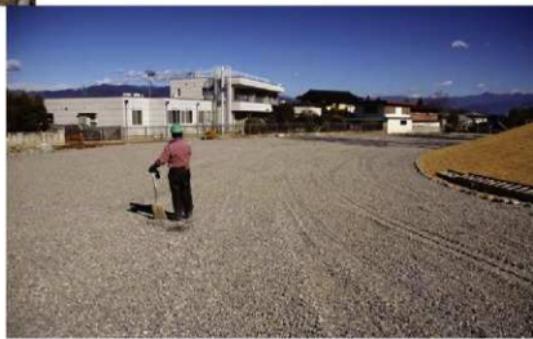
碎石の敷き均しをバックホーで行っている。この後ローラーで転圧を行った。

碎石を敷き均し転圧を行ったのちに、玉砂利を敷き均した。この際に、周溝中央のU字溝上も玉砂利で覆った。

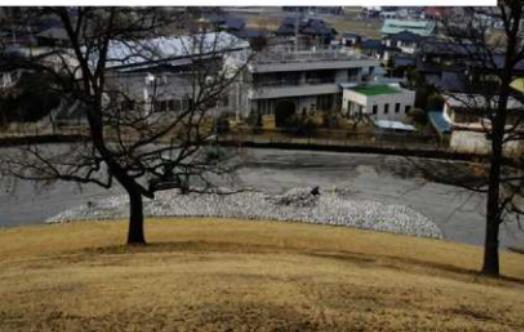
平成 16 年の発掘調査で後円部北側の墳端から周溝へ台状に突き出した突出部を確認した。

実際の突出部は周溝底面に向かって構築されているが、整備では周溝の上面に大礫を配置して表現した。

平成16年度の発掘調査により、東日本では初めての発見となった後円部墳端から周溝へ台状に突き出した突出部を確認した。実際の突出部は周溝の底面に向かって傾斜をもって構築されているが、整備では周溝の上面に大礫を配置して表現した。実際に使われていた礫の最大径に近い大礫を主に用いることにより、大礫の重量で安定させ、コンクリートなどで固定しない方法とした。また大礫の間に中礫・小礫を詰め、さらに安定を図った。今後の維持管理で懸念された除草も、周溝部と同様に行えるように配慮した。

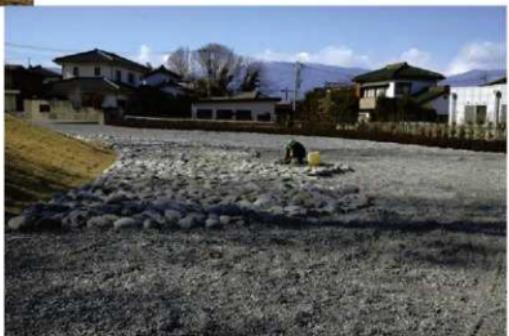
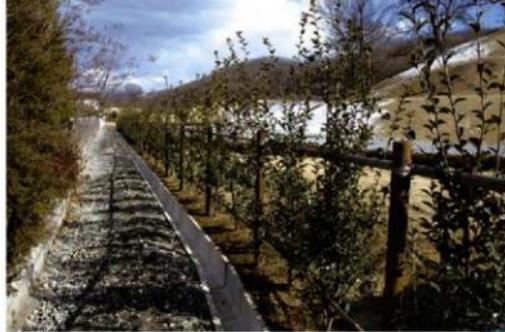
表現の方法は、実物よりもやや大きな礫を用いることで礫を重量で安定させ、コンクリートなどで固定しないものとした。

大礫の間には、中礫・小礫を詰め、さらに安定を図った。

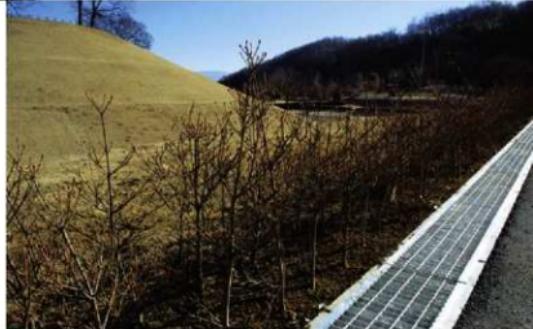
民地との境界部は、サザンカを植えて生垣とした。

市道との境には、史跡境界を示すことと歩行者の転落を防止する効果を兼ねて、ドウダンツツジをやや密に植えて生垣とした。

基本的には、史跡と民地との境界部には、樹高約180cmのサザンカを植えて生垣とし、史跡公園空間と生活空間とそれぞれの視線を遮り、かつ宅地への日当たりを大きく妨げないものとした。

後円部南側の市道との境界部は、史跡境界を示すこと歩行者の転落を防止する効果を兼ねて樹高約60cmのウダ

シツツジを4本/m×2列として密に植えて生垣とした。

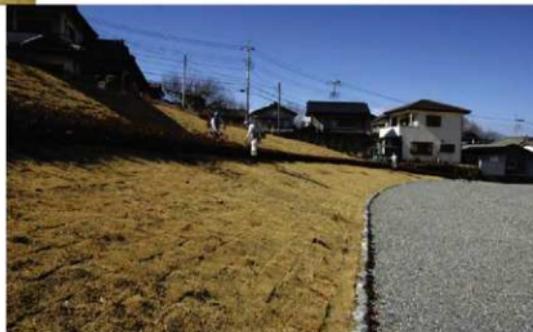
周溝の内側からサツキ、芝、サザンカによる生垣を植栽した。

以前の整備に従い周溝外側の法面中段にサツキを植えた。

周溝の外側の立ち上がりを表現するために、樹高約50cmサツキを植えた。後円部北側の周溝立ち上がりは、平成16年の発掘調査によれば、史跡範囲外に及んでおり、本来はサツキの列は北側中央で途切れるべきであるが、周溝立ち上がりを立体的に表すために、連続して植樹した。

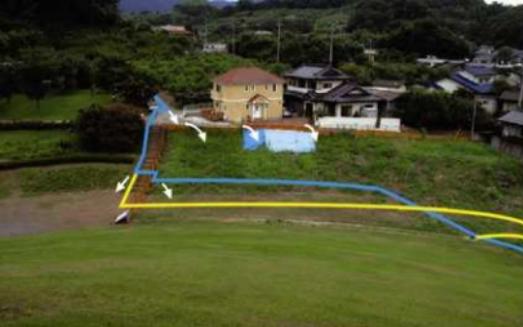
南の丘陵から出水により法面を浸食するところがあった。このために周溝内へ土砂が流れ出し、雑草が繁茂しやすくなっていた。

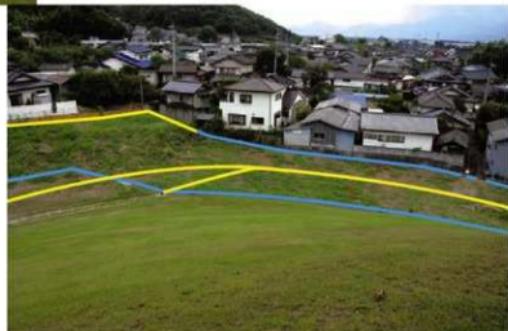
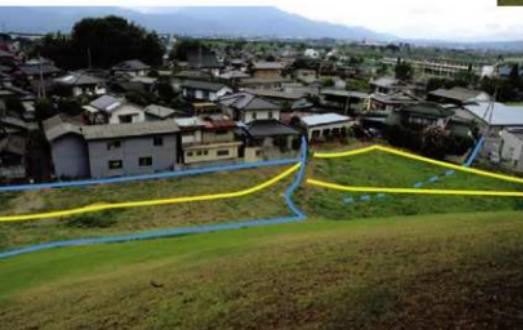
西側の墳裾に水路が設置されていた。（写真中の青ラインは既存の水路、黄色ラインは新設した水路）

墳裾の水路は強く屈曲しているために出水時には溢れ出すことがあり、その水は民家の間の市道へ流れ込んでいた。

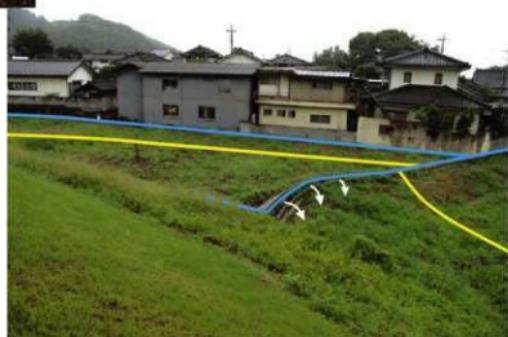
周溝は西に流下する水路を境に、西側が高く、北側が低くなっていた。

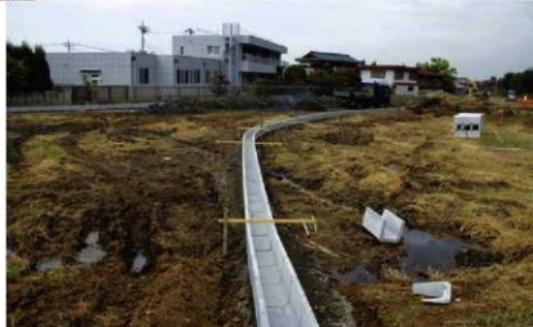
周溝内に溜まった水を排水する役割をもつ。この付近は地下水が豊富で晴天時でも湿地に近い状態であった。

後円部南側から西側のU字溝は、北流させ北西部で湾曲させて既存の水路に接続した。また後円部北側のU字溝は、東西の既存の水路とは接続させずに、東流させ括れ部で既存の水路に接続した。

これらのU字溝は、細目のグレーティング蓋を被せ、玉砂利で覆った。

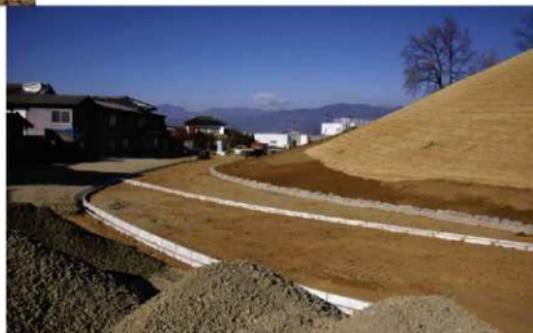
西側の墳丘側を巡っていた水路を廃止し、周溝中央のU字溝に付け替えた。排水は從来と同様に、写真右の住宅の間の水路へ流すこととした。

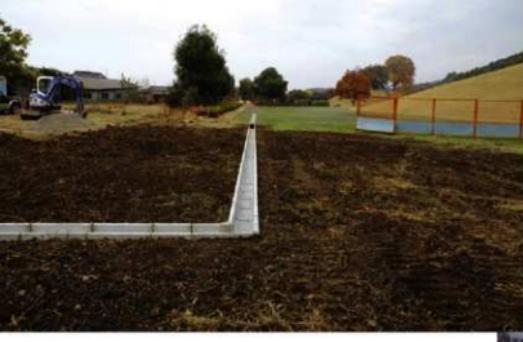
以前の整備で設置された周溝の墳丘よりを巡るU字溝を延長したものと、周溝外側にあった水路を付け替えた周溝中央を巡るものとを設置した。

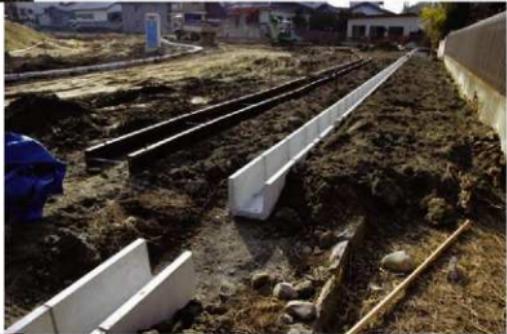
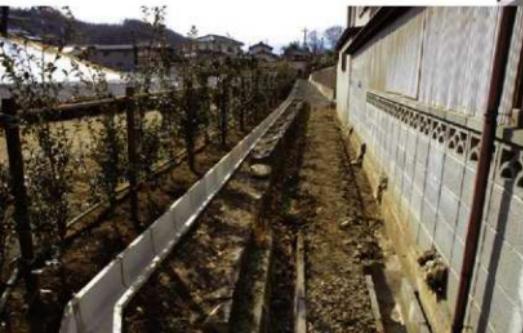
北側の市道との境界部に設置したU字溝。周溝内から溢れ出す水を排水する役割をもつ。市道（旧町道）は中道町の経費負担による。

U字溝の南には盛土を行いサザンカを植え生垣とした。

史跡境界部には、史跡内から民地への出水を排水するためにU字溝（U240×240mm）を設置した。後円部北のU字溝は、中央部に集水枠を設置し、周溝中央のU字溝へ流下するようにU字溝（U240×240mm）に接続した。出水を周溝内へ集めるためである。

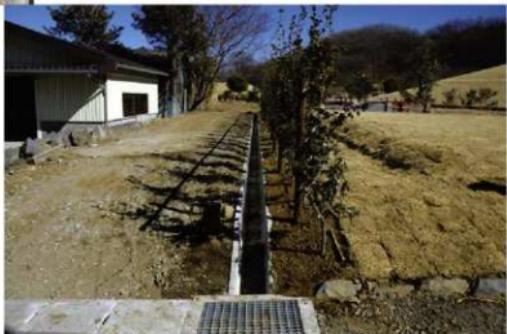
周溝の外側は、盛土を行い芝を貼り、サザンカを植えて生垣とし、最も外側にU字溝を設置した。

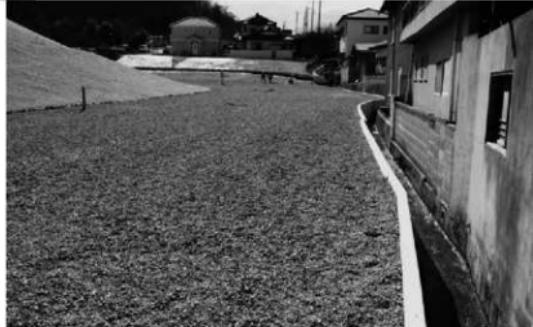
整備前の周溝西側水路の側壁は、高さが不揃いであり、玉砂利敷を行うためには高さが不足していた。

周溝西側水路の側壁の嵩上げを行い、碎石を敷き転圧し、玉砂利で覆った。

後円部南西部は、着工前は荒天時の出水が市道から流入し、斜面を浸食し周溝内へ土壤を運び込んでいたため、史跡境界界に沿ってU字溝（U240×240mm）を設置した。このU字溝は、南西隅で屈曲し西側を北流し、既存の西側水路に集水枠を設けて接続した。また、西側水路の擁壁の嵩上げを行った。それは、この付近の周溝をほぼ一定の勾配で玉砂利を敷くために行ったものである。

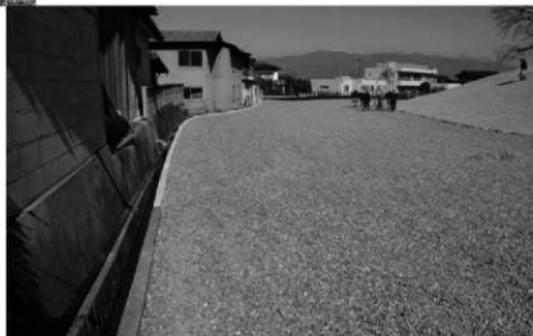
民地境界部分は粗積みの石垣であり、盛土整形には強度不足ありかつ傾斜地であるためコンクリート擁壁を設置した。

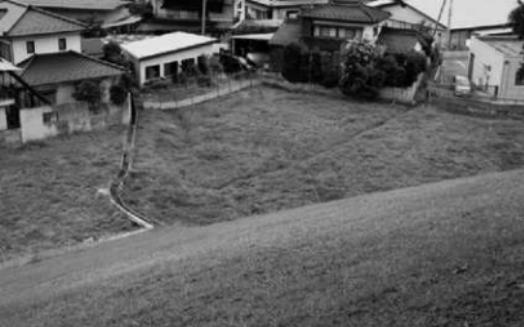
西側周溝中央部は、碎石を厚くして、南北の既存の水路の高さに合わせた。

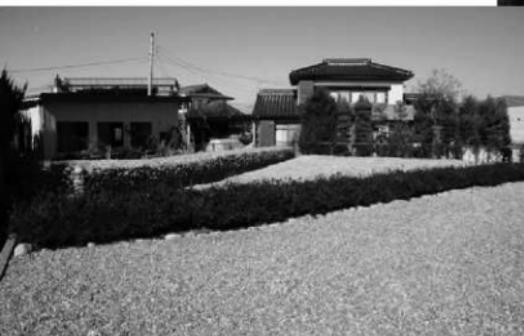
出水時には水路から溢れた水が集中することがあった。

整備では雨水を周溝内側に集めるために、史跡境界部にフトンカゴを置き盛土を行った。

盛土へ芝貼りおよび植樹を終えた状態。正面の住宅のブロック塀の様子から、奥に向かって高くなっていることがわかる。

公有化計画地に隣接する北西部には、暫定的な措置として、盛土の土留めとしてフトンカゴを2段設置した。

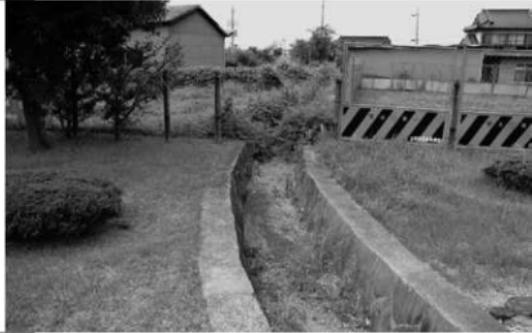
小水路は南側の丘陵からの出水が集中する水路である。

小水路のこの箇所は、未改修で素掘りのままであり、出水時には溢流することがあった。

この小水路は、南の丘陵から発し前方部の東側を回りこみ、銚子塚古墳周辺では最大幅をもつ水路である。しかし一部は、コンクリート擁壁ではなく素掘りのままであるために、雑草が繁茂しやすく、出水時にはここで流速が低下し、土砂の堆積を招き、溢流することがあったので改修を行った。

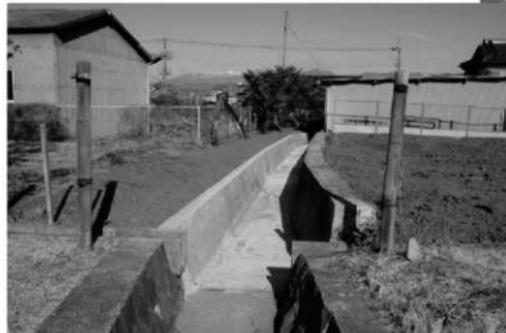
小水路の擁壁と底面をコンクリートで構築した。

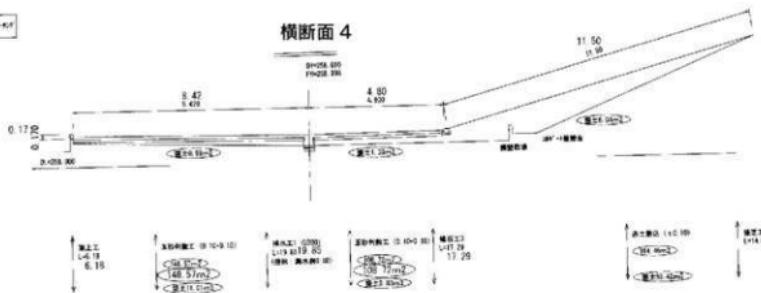
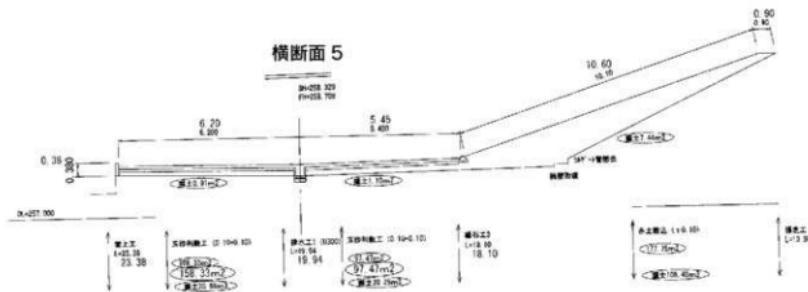
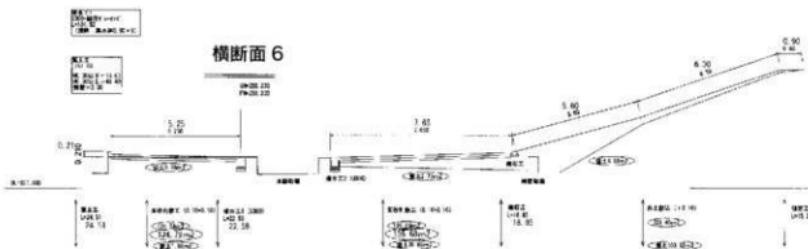
横断図 4 ~ 6

$$\text{盛土合計} = 346.69 \text{ m}^3$$

$$\text{切土合計} = 110.15 \text{ m}^3$$
