# 国指定史跡 銚子塚古墳附丸山塚古墳

—史跡整備事業に伴う平成16年度発掘調査概要報告書—

2005年3月

山梨県教育委員会

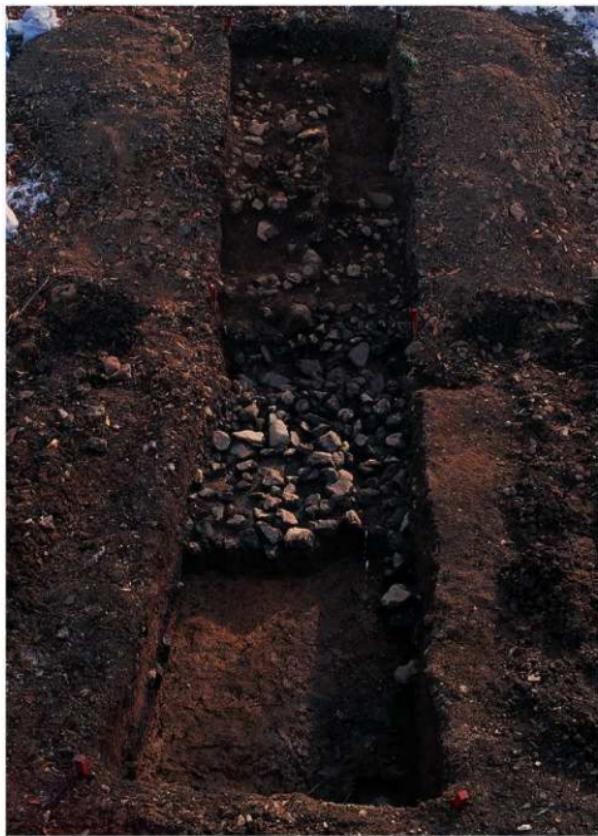
カラー図3 第5-1号トレンチ全景（北から）

第5号トレンチは、後円部北東側の墳端および周溝の範囲、規模確認するために設定した試掘坑である。墳端を調査対象とした第5-1号トレンチと周溝外端を調査対象とした第5-2号トレンチに分割して調査した。

第5-1号トレンチは未整備区域である後円部墳丘第1段目の一部と周溝までの調査を行なった。墳丘部では葺石の一部と考えられる自然石の分布を確認したが、原位置を確認できたのは墳丘端部から墳丘側へ約3m範囲のみであった。墳丘端の葺石は長さ20～30cm程度の円礫が墳丘斜面の地山層上に差込み置かれるようにならって設置されていたが、墳丘端部に大礫が列状に置かれるような状況はなかった。墳端から約80cm幅で地山層を平坦に造成した部分が確認され、「墳端テラス」と呼称した。墳端テラス上面には、墳丘から崩落したと考えられる埴輪片を含む葺石層が堆積していたが、遺構保護のため面的な掘り下げは行なわず、トレンチ断面図化部のみの調査に留めた。よって、墳端テラス上面への埴輪設置等の有無は確認していない。なお、墳端テラスは、平成16年度第9号・第10号トレンチでも存在を確認しているため、後円部北東側から北西側の墳端には、普遍的に（突出部が検出された6号トレンチ周辺を除く）存在した可能性がある。墳端テラスの先は緩い傾斜をもって周溝へと落ち込む。周溝内には、最下層から順に9層（明褐色土）、8層（黄色土）が堆積し、第9層内上位から「笠形木製品」と考えられる凸レンズ状の断面形をもつ円形の木製品断片が出土した。この木製品の推定直徑は約50cmであり、大阪府菅原御廟山古墳・京都府今里車塚古墳・奈良県四条1・2・7号墳などの類例と比較すると、やや断面の厚みが不足する感はあるが、下面に抉り状の加工が観察できることなどから、現時点では笠形木製品と認識している。

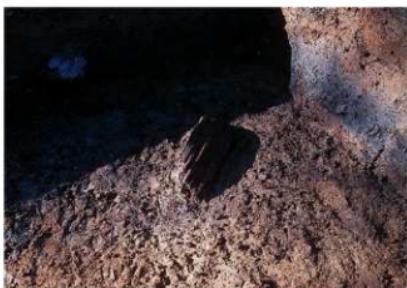
カラー図5 第5-1号トレンチ笠形木製品出土状況（南東から）

第5—1号トレンチでは、周溝部の履土（8~9層）中から笠形木製品の一部と考えられる凸レンズ状の断面形状を呈す直径50cmの円形木製品が出土した。直径は50cmを測り、残存する厚みは約4cmであるが、表面の腐食が著しいことから元来はより厚みのあるものだったと推測される。裏面にはわずかではあるが抉りの痕跡があるが、ホゾ穴は確認できない。仮に4世紀代の笠形木製品であるとすれば、国内でも最古級であり、現在のところ東日本における初出土事例となる。

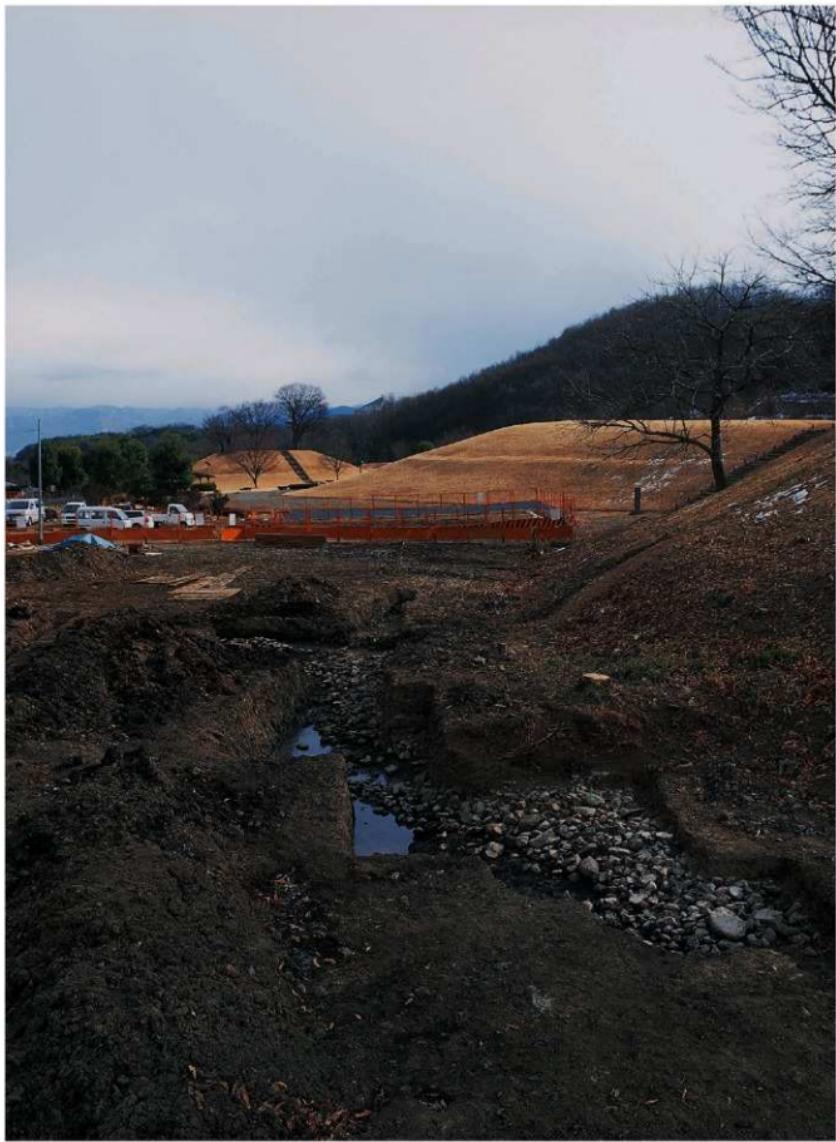
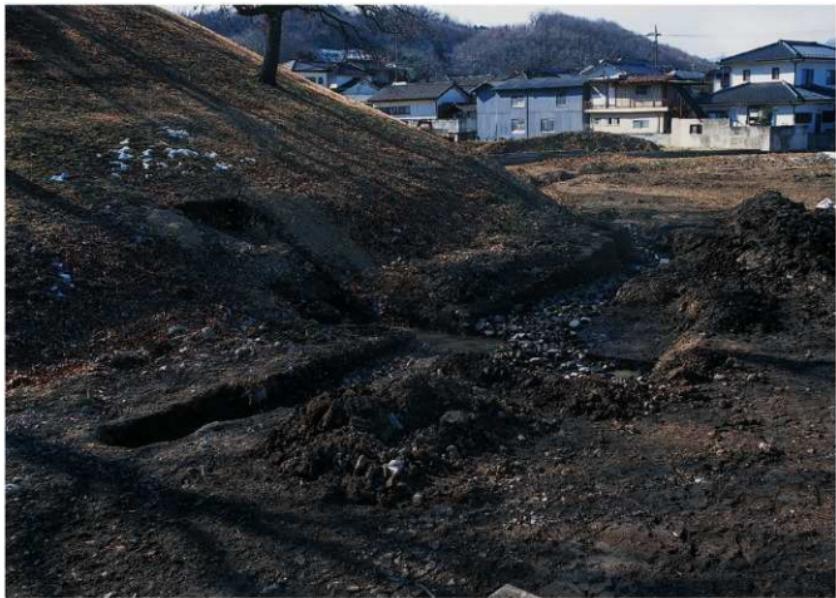
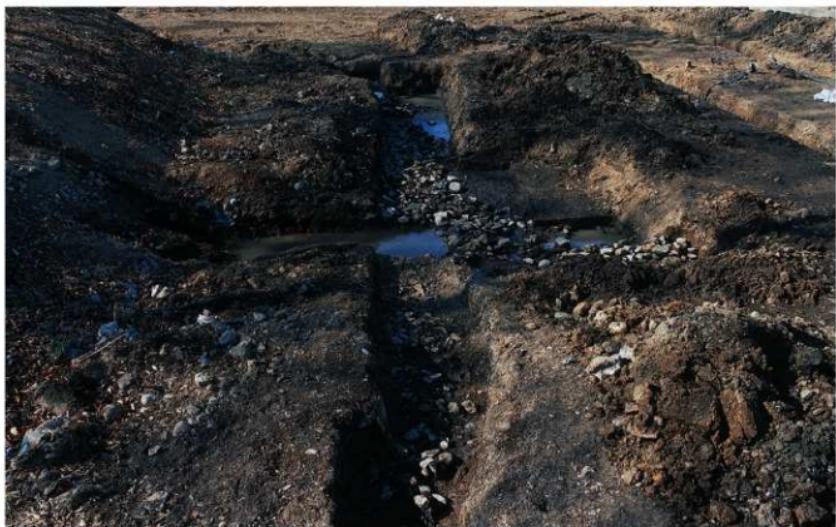
カラー図6 第6-1号トレンチ 突出部検出状況（西から）

カラー図7 第6-1号トレンチ 突出部検出状況（北東から）

カラー図8 第6-1号トレンチ 突出部検出状況（東から）

確認された突出部は、後円部墳丘の北側に位置し、平面形状は墳端付近でやや末広がりとなる半円形である。断面確認できた部分での最大突出長は、墳端から約6.5mを図り、残存する平坦面上と突出先端部分の高低差は約1mである。東西方向に拡張したトレンチでは、おおよその形状・範囲を把握することが限界であったため、突出部の東西端は不明であるが、平面形状から推定すると約30m程度となる。突出部は地山層である黄褐色土を掘り残す方法により造り出されており、その上面に大小様々な礫が分布する。この礫は墳丘から崩落した葺石と判別しがたいが、現時点では少なくとも突出部先端となる周溝への傾斜面には人為的に葺石状に置かれたものと考えられる。突出部のうち墳丘に近い部分の平坦面上には何らかの遺構等が存在した可能性があるが、土層観察の状況では、すでに上端面は損なわれているものと考えられる。ただし、土層断面[図18A-A'ライン]に見える3層は小礫を多く含む黒色土層であり、突出部平坦面上の残存部の可能性がある。また、第6-1号トレンチの南北方向試掘坑と東西方向試掘坑の交点東側付近には突出部先端斜面に分布する礫よりもはるかに細かい小礫が集中分布しており、突出部平坦面上の原形を留めている可能性がある。同じ交点付近から北に向かい、掘り残し造成された地山層面が延びている。この地山層面は北側の第7号トレンチでも確認されていることから、突出部の中央部から周溝を横断するような高まりが存在した可能性がある。現時点では、これを「陸橋」や「渡堤」と断定することはできないが、その可能性は指摘できよう。なお、図18中に赤色で表示した礫の分布は後世の水田畦畔造成時に積まれた礫である。

当初、第6-1号トレンチは後円部墳丘の一部と周溝までの調査を行なう予定であった。しかし、墳丘端部において、第5号トレンチと同様な墳端テラス状の平坦な地山層面が、長く周溝側へ延びることが確認された。平坦面は推定墳端から周溝側へ約3.5m延び、緩い傾斜面を経て、墳端から約6.5mの周溝内へ帰結することが土層断面[図18A-A'ライン]で確認された。この段階でこの部分が造出状の遺構であることを想定し、形状・規模確認のために第6-1号トレンチに直交する東西方向のトレンチを設定した。結果、東西方向のトレンチから半円形の等高ラインを持つ葺石状の礫の集中が確認された。これによって、南北方向の土層断面で認められた周溝部へ延びた平坦な地山層面が墳丘から半円形に迫り出した遺構「突出部」であると確認された。

第6-1号トレンチにおいて、墳端から周溝内へ台状に突き出た突出部が存在することを確認した。この遺構の設置目的は不明であるが、4世紀代の奈良県東殿塚古墳や同赤土山古墳などに見られる埴輪からの張り出し遺構との関連性や同行燈山古墳（崇神天皇陵）や渋谷向山古墳（景行天皇陵）などの巨大古墳に見られる後円部の突出部分との関連性など検討すべき課題が多い。また、4世紀末～5世紀初頭以降の祭祀・埋葬施設としての造出との関連性も検討すべき課題であろう。

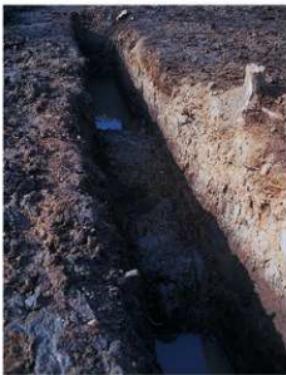
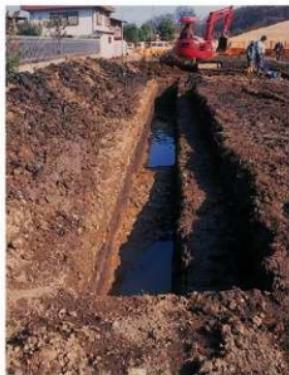
カラー図10  
第7-1号トレンチ  
周溝区画  
堤査出状況  
(南東から)

カラー図11  
第7-2号トレンチ  
周溝区画  
堤査出状況  
(西から)

1点目は「周溝区画堤」を確認したことである。この遺構は第7-1号トレンチの西端の現地表下約70cm、標高256.7mでその上端面を確認した。横幅は下端幅が約3m、上端幅が約1.2mである。遺構東側の周溝底との高低差は約60cmとなり、西側の周溝底面との高低差は約80cmとなる。よって、この周溝区画堤は周溝底面レベルの変換点に設定された遺構と認識される。遺構の断面形状は上端が半円形に膨らむ台形を呈し、遺構両側面は直角に近い角度で立ち上がる。構築方法は、地山疊層の掘り残しによる。遺構上面に直径50cm深さ20cmの円形土坑1基が確認されている。周溝区画堤はほぼ南北に延びるものと考えられる。南側については、第6号トレンチ検出の突出部西側寄りに向かって延びるが、接続については不明である。北側については、北側の第7-2号トレンチで有無確認を行なった。しかし、第7-1号トレンチから導いた推定延長線上には連続せず、西側約9mも離れた地点で周溝区画堤の存在を確認した。その断面形状は東側に頂点の傾く三角形状を呈し、上端面は東から西へ傾斜する。最高点の標高は256.5m付近であり、周溝底面との高低差は約30cmと低い。この周溝区画堤は南側（周溝側）が狭く、北西側（周溝外端側）が広がる平面形を呈し、周溝外端と区画堤の接点形状を示すようである。高低差の低さもこのことが影響しているものと考えられる。確認した横幅は下端南側3m、北側3.8mであり、上端は南側60cm、北側68cmとなる。

第7-1号トレンチおよび第7-2号トレンチで確認された周溝区画堤には距離差があるが、構築方法は同一である。両者が別の遺構であるのか、屈曲するなどして連結する遺構であるのかなどの関係性については、今回の調査では明らかにすることはできなかった。

今回の発掘調査では、周溝内に土手状の区画堤が設けられていることが第7-1号トレンチおよび第7-2号トレンチで確認された。周溝区画堤の用途については明言できないが、7-1号トレンチでは周溝底面の変換点付近に設けられた施設であることが確認されたことからみて、周溝内の水位調節機能などが推測されるが用途を特定することはできていない。ただし、この遺構が地山層を掘り残す方法で造成されていることは、古墳築造あるいは築造企画段階において既にこのような施設の設定を意図していたことがわかるのであり、自然地形を巧みに利用した築造者らの高度な選地・測量知識を窺わせるものとして興味深い。なお、周溝区画堤が周溝を横断するか否かについては明確にできなかったが、周溝内で途切れる可能性は低いものと考えているが、両トレンチでそれぞれ検出された周溝区画堤の連結有無については、不明とせざるを得ない。

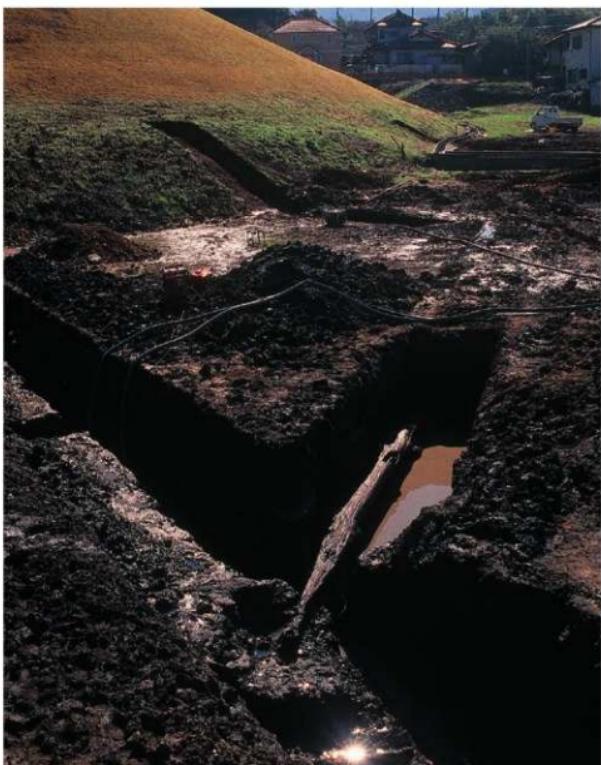
カラー図12 第8号トレンチ 自然木出土状況（北東から）

第8号トレンチの周溝外端寄りからは自然木 [カラー図12] が出土した。自然木は北側の周溝外側から周溝内へ立木が倒れる出土状態であった。樹種同定は未実施であるが、広葉樹である可能性が高い。周溝最下層土9層には多くの植物遺存体が含まれているため、古環境分析などに備え、サンプリングを行なった。

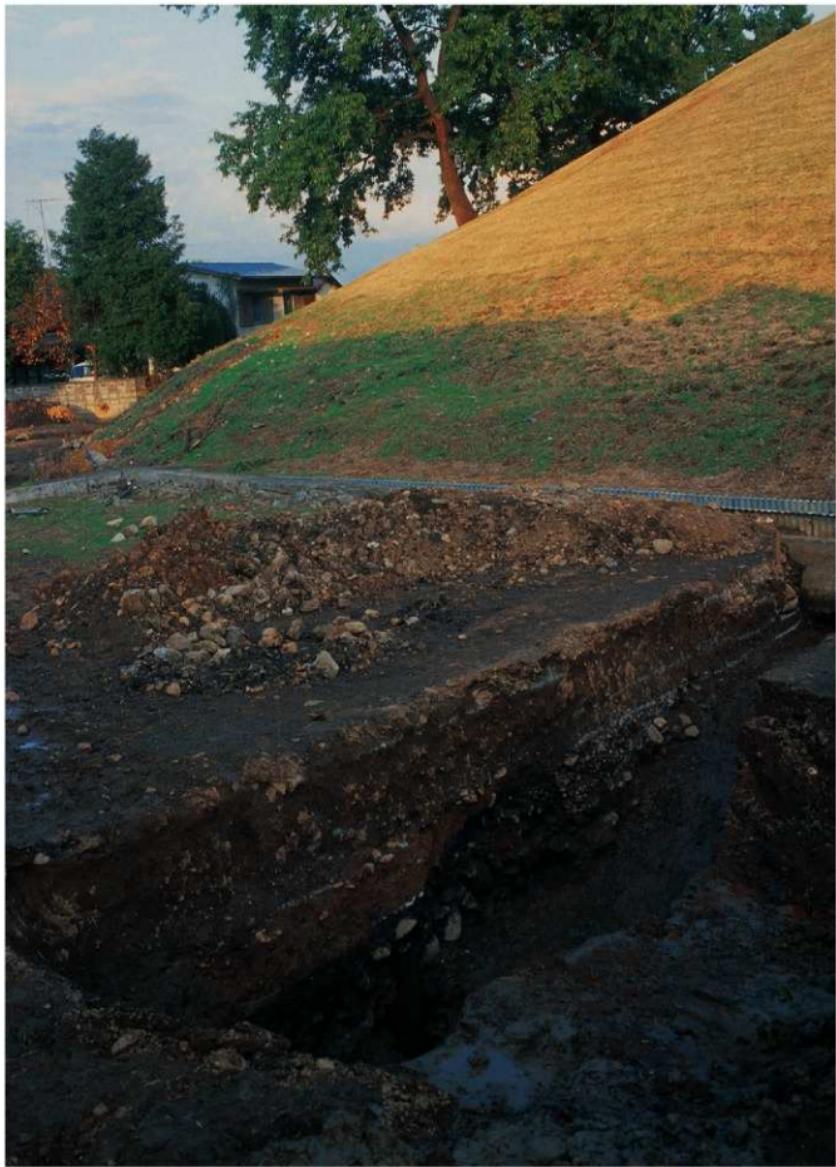
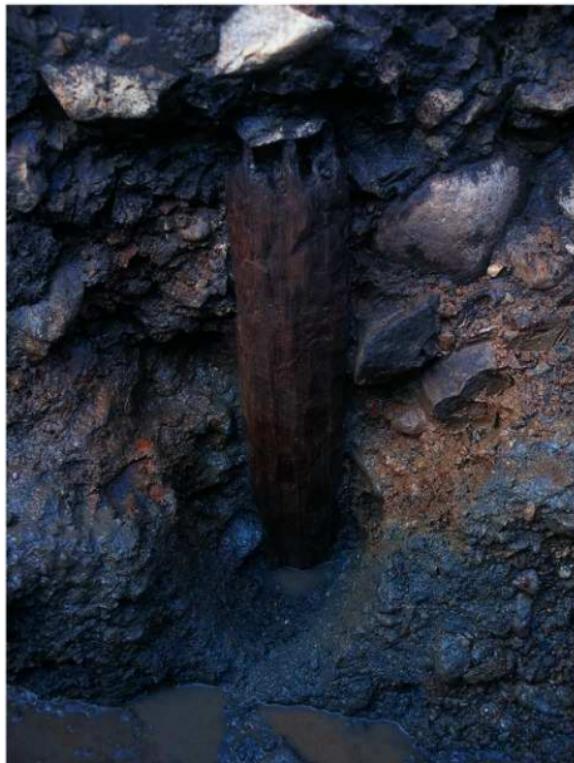
カラー図15 第10号トレンチ 木柱検出状況（南西から）

カラー図16 第10号トレンチ 木柱埋設状況（南から）

木柱は、2m幅の墳端テラスの先端近くの周溝寄りから検出された。直径80cm、深さ70cmの円形土坑の中心部に最大直径20cm、残存長90cmの木柱が埋設された状態が確認された〔カラー図16〕。木柱の表面は金属器で丁寧に面取り調整され、下端面は平面的に切断調整されている〔カラー図17〕。この面を土坑底面に接させ、直立させた後、木柱と土坑の間に砂礫と土を隙き固めるように充填している。さらに土坑上面の墳丘テラス面に凸状に盛り上がるまで砂礫が積み上げられ、最終的には木柱を中心に30~50cm大の礫を花弁状に配置していることが観察された。木柱の上端部は朽ち折れているが、さらに上方へ延びていた可能性が高く、埋設部分が80~90cmであることからすれば、数メートル規模の立柱であった可能性もある。木柱の上端面には平坦な扁平礫が伏せ置かれるよう検出されたが、人為的なもの否かは不明である。木柱の設置された墳端テラス上面には自然木や木製品を含む13層土が載る。木製品等は木柱埋設土坑の充填砂礫上に載る状態で分布しており、少なくとも木柱埋設後に木製品等や13層土が堆積したことが確認されている。なお、13層土は後述の南拡張区出土の有孔円盤状木製品などの木製品類を包含する土層である。木柱の検出過程については図32~41に図示したが、極めて入念な固定作業が見え、この木柱の設置目的が伺える。墳端テラスは本中理設土坑の西側の変換点で終結し、周溝への傾斜面となる。周溝については約2.5m分を調査できたが、確認できた最深部の標高256.0m点

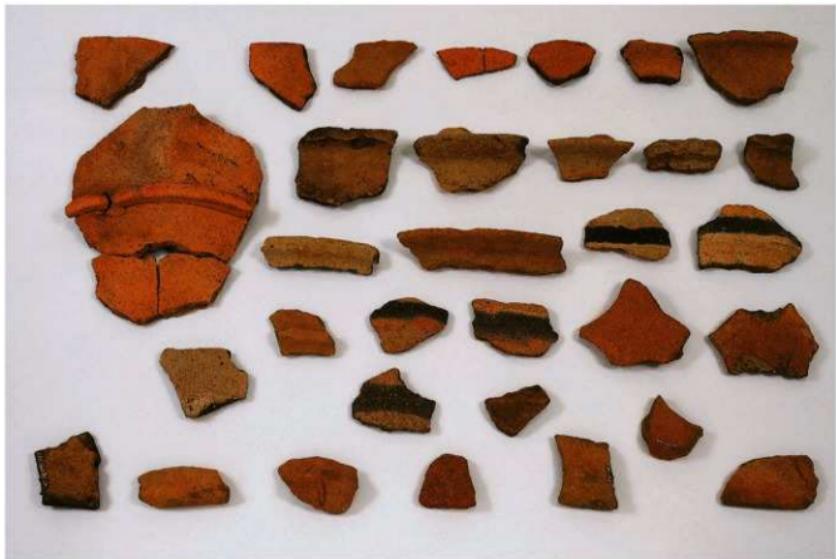
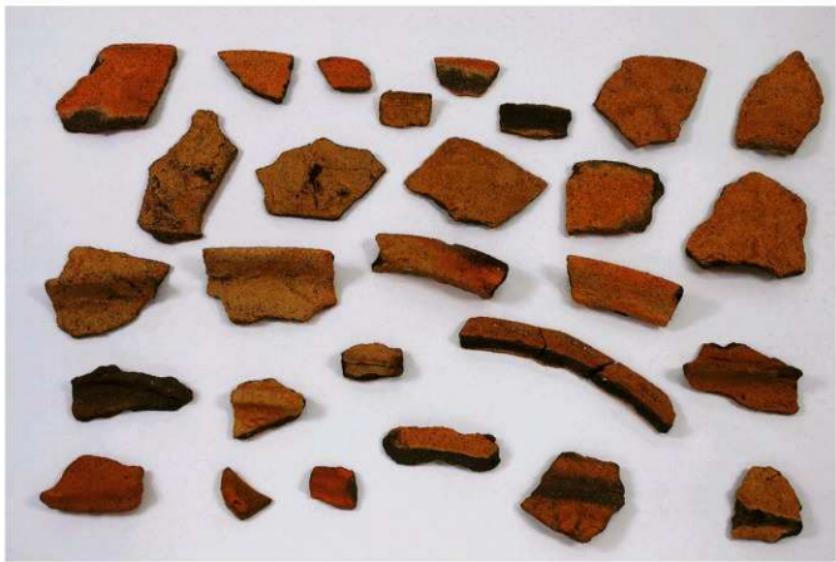
カラー図26 第5—1号・第8号・第9号トレンチ出土の埴輪

カラー図27 第10号トレンチ出土の埴輪

朝顔形埴輪は、円筒埴輪に比べれば出土量は決して多くないが各トレンチから出土している。特に第5—1号トレンチの墳端テラス面から出土した口辺部資料【カラー図26—P5】は器表面の残存が良く、台形突帯端部および器外表面の一部に赤色塗料の痕跡が認められるなど新たな知見を得ている。これまでの出土資料では確認されていなかったことであり、その位置付けに検討をする。

これらの埴輪片のうち、もっとも出土量が多いのは円筒埴輪であり、埴輪片が出土したすべてのトレンチから出土している。円筒埴輪の突帯はすべて貼り付けによるものであるが、断面が台形状（またはM字状）になる「台形突帯グループ」と断面が長く三角形状に突出する「長三角突帯グループ」の2種に大別される。これらはさらに断面形状や突出度の高低などによって細分類が可能であるが、その詳細は本報告に譲る。ただし、台形突帯グループが緻密な胎土で製作されているのに対し、長三角突帯グループは粗い胎土である傾向が認められ、形状による胎土差が存在することが伺い知れる。このことはまた、製作者系統や製作地の違いを示している可能性もある。

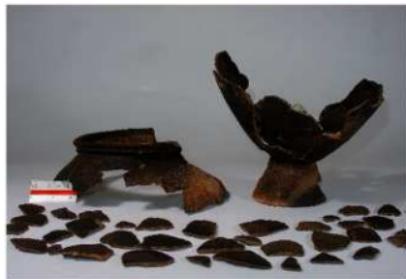
カラー図28 第8号トレンチ出土のS字状口縁台付甕形土器

第8号トレンチの周溝内からS字状口縁台付彫形土器1個体【カラー図28・図48】が出土した。出土位置は周溝外端の立ち上がり部分の傾斜面であり、底面直上層から集中的に破片が出土したものである【図23】。周溝の最下層からの出土であり、周溝の埋没時期、ひいては銚子塚古墳の築造期を推定するために重要な資料となろう。

本資料は、口径が12.8cm、器高が推定復元ではあるが約27cm程度、脚部高が4cmである。体部的最大径は肩部以下、体部中位付近に求められる。口縁部は横撫で調整され、口唇端部は丸みを帯びる。口縁部上段はやや外反するが上端に平坦面は見られない。各段の外面は緩やかに屈曲し、口縁下段部が肥厚する特徴を持つ。

体部外面には斜め方向の粗い刷毛目が施され、肩部の下位で羽状に交差しているが、肩部の横刷毛目はない。頸部内面は撫で調整され、体部内面には縦方向の指頭撫でが施されるのみで、刷毛目は見られない。脚部外面には斜め方向の刷毛目が僅かに施されるが、下端部にはほとんど見られないが、脚部下端部内面には折り返しがある。土器の全体形については、推定復元の段階ではあるが、以上のような特徴から、この資料は甲府盆地周辺に分布するS字状口縁台付彫形土器の中でも新段階に位置付けられる地域的な特色を帯び始めた時期の資料に該当し、時期的には4世紀後葉段階の所産が考えられるであろう。銚子塚古墳からは過去の調査でもS字状口縁台付彫形土器の破片資料が出土しているが、本資料のように全体形が窺えるものは初の事例である。この資料が直ちに銚子塚古墳の築造時期を示すとは言えないが、少なくともこの資料の所産時期には周溝底面が露呈していたことは明らかである。なお、今回の発掘調査では第8号トレンチおよび第9号トレンチのからもごく少量であるが、土器片が出土しているため、今後の整理作業でさらに多くの土器資料が確認される可能性がある。

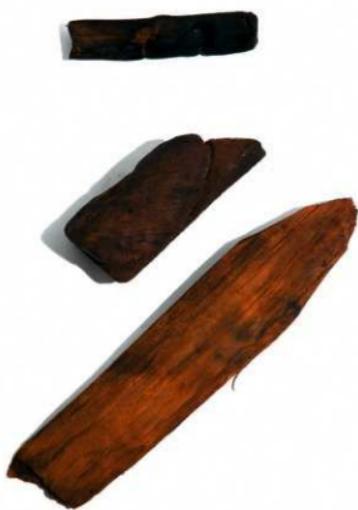
カラー図31 第8号トレンチ出土木製品

第8号トレンチからは棒状の火鑽板のほか、柄状木製品の一部などが出土している【巻頭カラー図31】。火鑽板については、S字状口縁付菱形土器と近接した同一土層内から出土しているが、古墳からの発火具出土事例として用途など詳細な検討を要することとなろう。また、柄状木製品の表面には斜行する格子目の装飾が刻まれているが全体形状等は不明である。

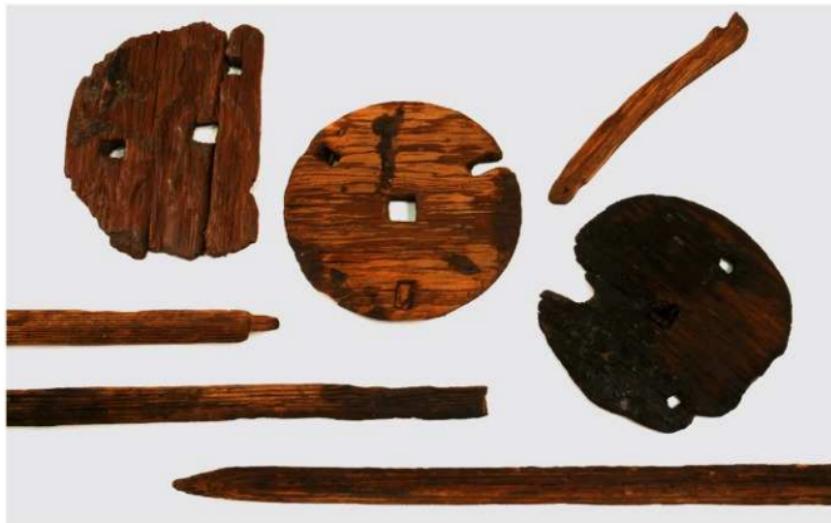
カラー図33 第10号トレンチ南拡張区出土の木製品群

第10号トレンチ南拡張区出土木製品群の出土状況は前述のとおりである。これらの木製品は出土当初から「木の埴輪」とも換言できる「木製樹物」と呼称してきた。しかしながら、基礎的な整理作業段階で部品を強固に固定する木製目釘が存在することなどが確認され始めていることから、果たして「木製樹物」と呼称すべきか否かさらなる検討をする状況になっている。これらの製品は使用状況や使用時期はともかく、古墳の葬送儀礼に伴う木製品の一部であることは間違いないであろうが、用途を特定してしまう可能性のある「木の埴輪」あるいは「木製樹物」とは呼称しがたい。つまり、蓋などの威儀具そのものである可能性や他の祭具である可能性もあり、類似例の乏しさからも用語選択に迷うところである。よって、ここでは形状を示す用語としての「有孔円盤状木製品」、「棒状木製品」、「刀剣状木製品」として報告するに留め、総体を示す用語については、本報告作成に向けて適切に選択あるいは立案することを目指したいと考える。なお、上述の木製品類の多くが火熱を受けて部分的に焼け焦げていることは、この木製品群の用途・性格を考察する際の重要なポイントになろう。部分的な焼け焦げは火災などの偶発的事象に伴うものとは考えがたく、やはり人為的な行為を想起させる。埴端あるいは埴丘上で「火」を用いた祭祀的な行為があった可能性もある。古墳出土の木製品の事例中には、同様の焼け焦げが認められることから見ても、鏡子塚古墳における状況が単なる地方の古墳における特異な現象との認識に立つ必要はなさそうである。

第10号トレンチ南拡張区は、木柱の南側に設けた面的な調査を行なうために設けた試掘坑である。木柱の他事例検討などから考慮された墳端に列状に並ぶ木柱群の存在有無を備前前に状況確認する必要があると判断し設定した。拡張調査の結果、木柱は拡張範囲内の南側約6.5m以内には並ばないことが確認された。しかし、このことで検出された木柱が單一の立柱であるとは断言できず、北側に並ぶ可能性や間隔がもっと広い可能性などを残している。南拡張区では、木柱は存在しなかつたが、墳端周辺の周溝覆土上面（14層上面）から多くの木製品類が出土した。これらの木製品には有孔円盤状木製品3点、刀剣状木製品1点、棒状木製品多数などがあり、過去の調査（昭和58～60年度13号トレンチ・平成13年度第3号トレンチ）で出土したことのある「木製埴輪」と称される木製品と同種であることが判明した。これらの木製品は、墳端に堆積した崩落葺石層である12層土の掘り下げ後、13層の掘り下げが終了しかけた段階で集中的に出土した。出土状況からは樹立位置から倒壊した状態というよりは、墳丘側から周溝方向へ投棄されたような状態であった。立面的な出土位置は、周溝の第二次堆積土である14層の上面には水平堆積し、かつ墳端の葺石基底部と考えられる石列の上面に載る状態である。端的に表現すれば、墳丘端テラス面と13層に木製品が挟まれる状態と言える。なお、13層からは埴輪片がまったく出土しないことが特徴的である。今回出土した木製品については、その遺存状態が極めて良好であり、これらの木製品が組み立て式の製品であることを示す部品や組み立ての痕跡が明瞭に残っている。また、製品の表面には著しく焼け焦げた部位があり、これらの使用や廃棄に係る情報を多数含む。これら的情報は、使用状況の復元的考察にも迫れる可能性のあるものであり、大変重要である。例えば、図42-No 2はホゾ加工された棒状製品であり、No 3や尖端加工されたNo15と接合が確認されている。棒状製品の接合後全長は2.4mを測る。また、No 3のホゾは、No11の有孔円盤状木製品の中央穴規模に合致し、両者が組み合わさる可能性が高い。また、No 11の円盤状木製品の縁辺にある3つの方孔には木製目釘が確認されている。この木製目釘が固定されていたのがNo 7の木製目釘が残存する刀剣状木製品であり、両者がセットとなることが確実である。よって、No 2・3・15・11・7は同一製品の部品と分かり、2.4mの棒先端に20cm径の有孔円盤が載り、その上に刀状木製品が差し込まれかつ目釘固定されたものであることがほぼ確定的である。2.4mという長大な組み立て式の木製品が古墳に伴うことが確認されたことは、その性格・用途に関する議論を呼ぶであろう。いずれにせよ、これらの木製品が古墳の葬送あるいは追加祭祀行為に伴う製品と見るのが自然であろうが詳述は本報告に譲りたい。

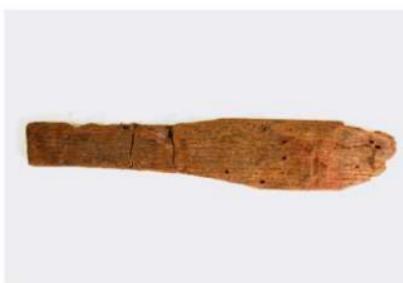
カラー図36-② ヘラ状木製品

レンチで確認済みであった。よって、史跡保護のために面的な掘り下げは行なわず、部分的なサブレンチ調査に留めた。サブレンチは13層出土木製品の集中地点に東西方向幅1mで設け、13層と木製品、葺石基底部、14層と木製品のそれぞれの層序関係把握に努めた。結果、14層以下には、ヘラ状木製品〔図36-2〕などが含まれることや周溝底面が南側へ向けて標高を上げていることなどが確認された。第10号トレンチについては、土糞で造構面や葺石基底部を保護したのちに埋め戻した。

からさらに西側へも傾斜している。周溝底面には、15層・14層が順に堆積する。これらの土層には13層出土の木製品とは異質な掘削用具と見られる製品〔カラー図36〕が含まれることが特徴的である。14層上には13層が載り、木柱埋設土坑を覆いながら、墳丘端よりやや墳丘寄りの部分まで堆積している。13層上には墳丘から崩落した葺石や埴輪を多量に含む12層が堆積し、さらに上位には小礫を多く含む11層・10層が堆積し、墳丘からの崩落・流出土に由来すると見られる9層とした黒色土が載り、客土や表土層に至る。このように第10号トレンチの東西断面は、墳丘造成、木柱や木製品の設置・埋没過程、土層による木製品の性格差、葺石・墳丘土の崩落過程などに係る様々な情報を含むため、さらなる検討が必要である。なお、第10号トレンチ北拡張区は、木柱の取り上げを含む詳細調査のために冬季調査時に設定した試掘坑である。

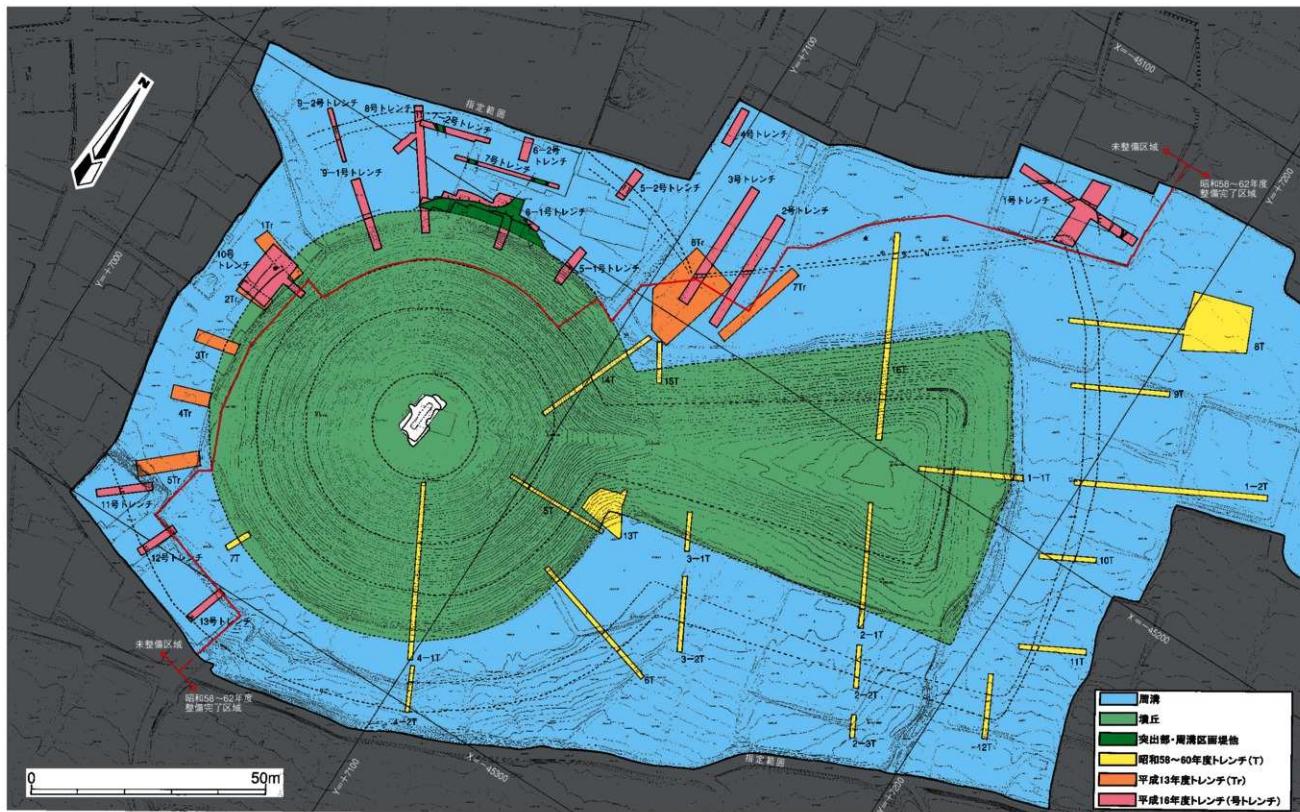
図 1 銚子塚古墳全体図 (1/800)

銚子塚古墳の墳丘は前方後円墳であり、前方部を東に向ける。墳丘規模は、全長169m、後円部直径92m、後円部高15m、前方部幅68m、前方部高8.5mであり、前方部先端が剣先状に突出する特異な平面形となる。

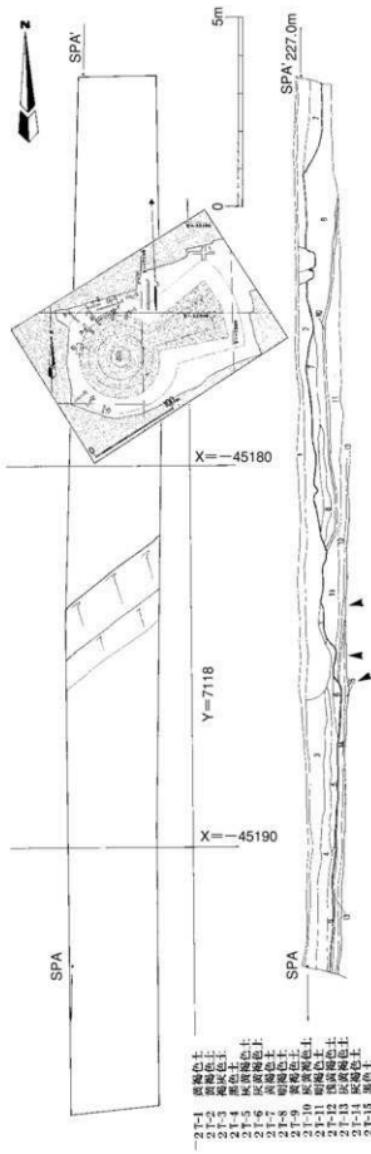
図12 第2号トレンチ平面図・断面図

第2号トレンチは、北側括れ部の周溝範囲・規模を確認するために設定した長さ27m、幅2mの試掘坑である。調査の結果、隣接する第3号トレンチとともに、現地表下深さ約80cmで周溝底部を確認し、周溝幅が推定堤端から約18.5m幅であることも併せて確認できた。確認された周溝深度および周溝幅は既調査成果（昭和58～60年度調査16号トレンチ）と矛盾せず、相似形周溝を確定することとなった。なお、後円部周溝と前方部周溝の接点は直接確認できなかつたが、西側の第5号トレンチの調査結果などから推定点を設定できた。また、第3号トレンチの北側に設けた第4号トレンチも含め、周溝外端の外側では明確な遺構は確認できなかつたが、周溝外端の外側に見える地山層は周溝外堤の存在を否定する形状ではない。

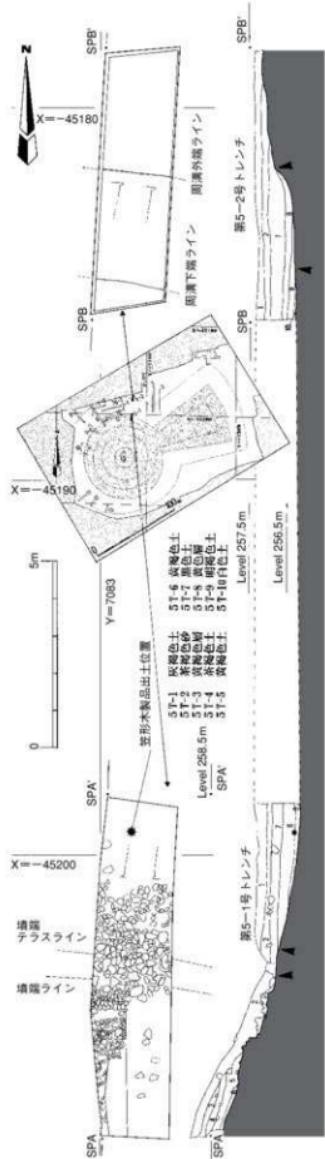
図13 第5-1号・5-2号トレンチ平面図・断面図

第5-2号トレンチは、周溝外端を確認した。周溝幅は墳端から約21.5mとなる。なお、周溝外端の外側の地山層がやや高まつた後に外側に向けて緩く落ち込んでいく傾向が土層断面で認められた。よって、周溝外堤的な構造が指定範囲外に延びている可能性を指摘できる。

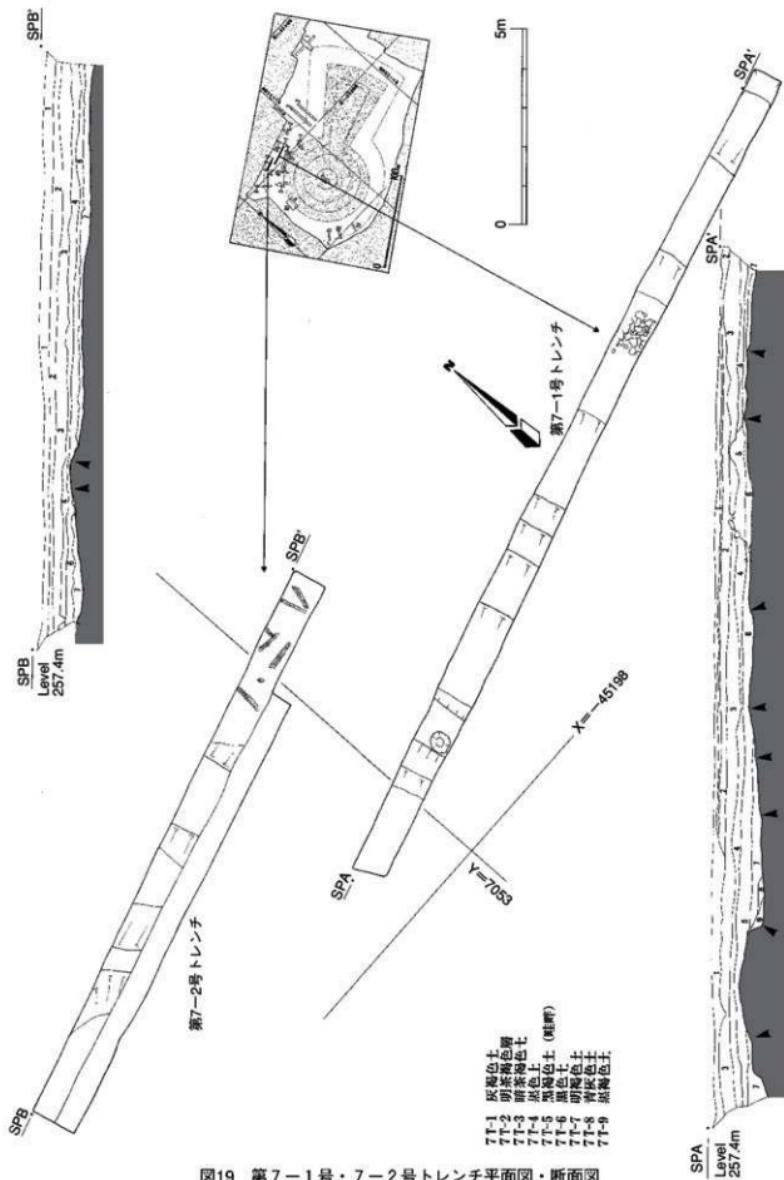
図19 第7-1号・7-2号トレンチ平面図・断面図

この試掘坑は、第6号トレンチ（東西方向部）の北側に平行して設定した第7-1号トレンチとさらにその北側の第7-2号トレンチからなる。ともに周溝を横断する遺構の有無や周溝底面の傾斜状況確認を目的に設定した。調査の結果、後円部周溝に係るいくつかの新知見を得た。

2点目は第7-1号トレンチにおいて「階段状の周溝底面」を確認したことである。階段状の段差は、周溝の東西方向（周溝横断に直交する方向）で設けられている。周溝区画堤の東側に顯著であり、東へ向かって標高を上げていく4段の段差を確認することができた。

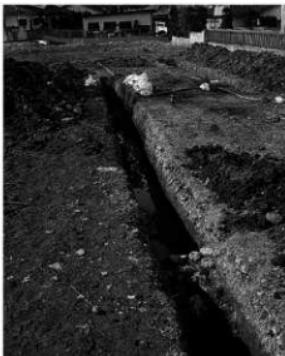
図20 第7-1号トレンチ 階段状になる周溝底面（東から）

段差自体は微弱なものであるが、地山層の掘り残しによって造成されている。なお、第7-1号トレンチの東端部、階段状底面のピークとなる部分では、上端幅2.5m、下端幅5.8mの「幅広い高まり」が確認された。これは第6号トレンチ検出の突出部中央部から北に向かって延びる地山層面の延長にあたると考えられる。遺構の捉え方は前述のとおりである。なお、この高まりの上位には19図の第7-1号トレンチ断面図に示したとおり、後世の水田造成時に盛土造成された畔壁とその補強に積まれたと見られる石列がある。このことは周溝内の既存段差を水田造成時に踏襲している可能性を示しており、積まれた石も付近にもともと存在していた可能性がある。

第7-1号トレンチの周溝底面が階段状に造成されていることが確認された。極めて微弱な段差造成によるものではあるが、単純な平坦面あるいは傾斜面を想定してきた周溝底面のイメージを覆すものとなった。関連性のある西側の周溝区画堤や東側に確認されている突出部から延びる幅広い高まりと併せ詳細検討を進めたい。

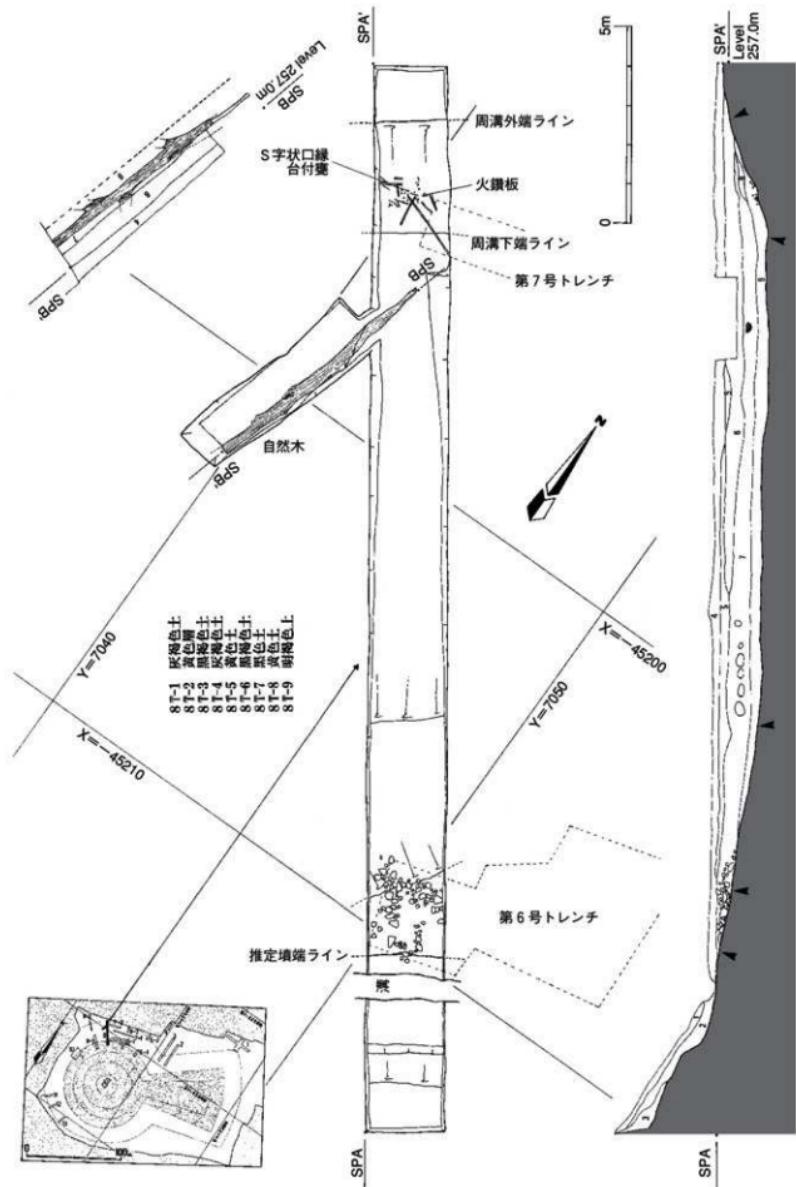
図23 第8号トレンチ平面図・断面図

第8号トレンチは、後円部北西側の墳端および周溝の範囲・規模を確認するために設定した。この試掘坑については墳丘から周溝外端までのすべてを横断する断面観察を行なったため、その長さは27mに及ぶ。

墳丘部については、第1段目の一帯で地山層の傾斜と直上の墳丘盛土層と見られる堅く締まる黄色土層を確認した。ただし、原位置を保つ葺石は確認されなかつたため、墳丘表面は損なわれているようである。また、墳端周辺には耕作に伴う溝が掘削され、変換点を明確に捉えることはできなかった。ただし、他トレンチの調査成果などから導いた墳端推定ラインにあたる部分では微妙な変換点らしき段差が認められたため、このラインを墳端と認識した。墳端推定ラインから緩い傾斜面が検出され、その幅はトレンチ西で1.6m~東で2.2mを測った。当初はこの傾斜面を墳端テラスに類するものと認識したが、西側と東側での幅の格差に疑問があつた。この点は、第8号トレンチの調査後に東側で調査した第6号トレンチ西端で回答が得られた。つまり、当初墳端テラスに類すると認識した傾斜面は、第6号トレンチで主要部分を検出した突出部の西端にあたることが判明した。この傾斜面には多数の礫が溜まるように分布していた。当初はこれらを墳丘からの崩落葺石と認識したが、部分的な断ち割り調査を実施した結果、礫層の上面からは埴輪片が多数出土するが、礫層下位からは全く出土しないことが確認された。この結果と第6号トレンチの調査を関連付けて考えると、この礫層の一部は墳丘あるいは突出部造成時に葺石状に置かれた可能性があると言える。この傾斜面はわずかな変換点を経由して周溝へと傾斜していく、墳丘側の周溝下端に至る。この周溝下端は推定墳端ラインからおよそ6mにあたる。周溝底面はオリーブ灰色の地山礫層を掘りこみ造成され、最深部では標高255.9mまで落ち込む。周溝底面はほぼ平坦面を保ちながら、周溝外端側の下端に推定墳端から約19.5mで至る。周溝下端から周溝外端の上端までは緩やかな傾斜で立ち上がる。第8号トレンチで確認された周溝幅は、推定墳端ラインから約21mとなった。周溝外端の傾斜面は緩やかな傾斜で調査区外へ延びており、外堤等の遺構の存在を想起させる状況を呈している。また、周溝外端の傾斜する周溝底面付近からは多くの自然木とともに木製品と土器資料が出土した。出土した木製品に棒状の火鑽板 [カラー図31] がある。土器にはS字状口縁台付甕 [カラー図28] があり、ほぼ全体形を復元可能である。古墳の築造期検討等に重要な資料となるであろう。

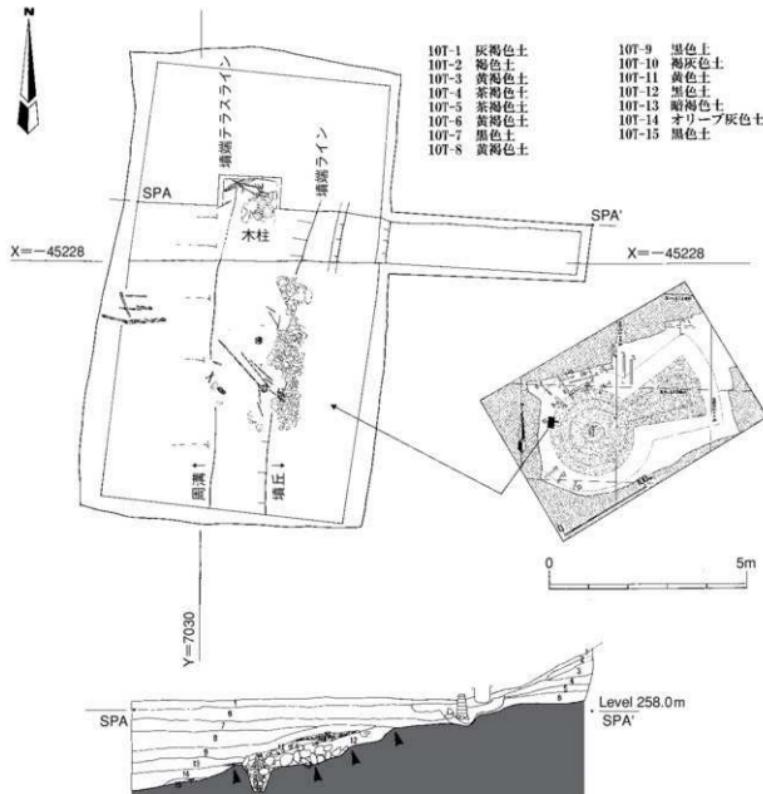
図28 第10号トレンチ平面図・断面図

第10号トレンチの層序については、秋季調査で設定した幅1.5mの東西方向トレンチおよび冬季調査における南拡張区の南壁面で基本を把握しているが、ここでは秋季調査トレンチ北壁の層序図を図示した〔図28〕。土層観察の結果、現況の墳丘裾部は、現地表面とほぼ同一レベルまで後世に削平されたことが判明した。層序図東端の墳丘側の地山ラインが平行状態になるのはそのためである。現況の墳丘端部に見える箇所にはU字管水路やコンクリート基礎を設置するための掘削が地山層まで達しており、墳丘面は損なわれている。しかし、現況墳端と平坦地表面の境界から西の地表下約70センチ以下では墳丘斜面および墳端・墳端テラスが良好な状態で残存していることがわかった。墳端は標高256.6m付近で明確に把握でき、墳丘に向かって少なくとも2段以上の階段状の段差が地山層を削り出す方法で設けられていた。墳端テラスは断面図作成箇所では約2mの幅があるが、南拡張区南壁では幅1.4mと差異が認められ、北から南に向けて墳端テラスが狭まっていくことが、南拡張区の平面的調査で判明している。

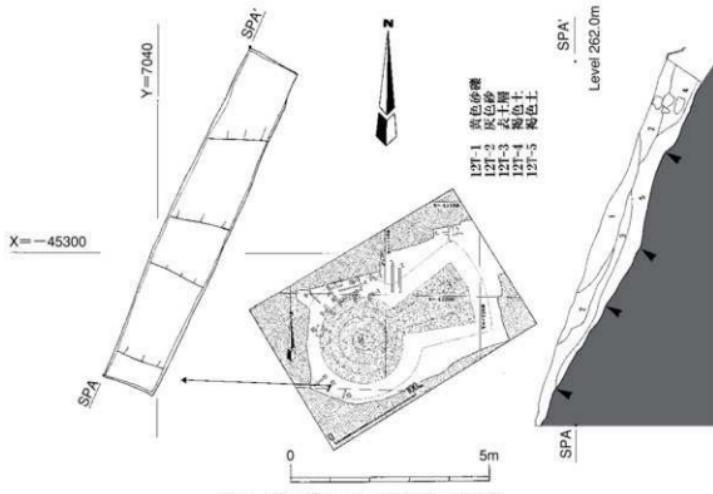
図45 第12号トレンチ平面図・断面図

第12号トレンチは後円部南西側の周溝外側斜面に設定し、図46 後円部南側の傾斜面(北東から)た試掘坑であり、傾斜面の古墳築造に伴う造成痕跡を把握するために設定した。同目的の試掘坑には、第11・13号トレンチがある。第12号トレンチ調査の結果、地山層を掘りこんで造成された段部が4段確認された。特にトレンチ南端で確認した段差は周溝外端の肩部と考えられ、墳丘端部からの幅は20mとなる。また、同様の肩部が第11・13号トレンチでも確認されている。この肩部は墳丘南側での過去の調査(昭和58~60年度4-2、3-2、2-3号トレンチ)で確認された周溝外端肩部に連結すると考えられる。なお、第11号トレンチ以西の状況は指定地外であるため不明である。現状地形の観察からは、周溝外端肩部が標高を下げながら、後円部径に沿うように円弧を描きつつ続き、後円部西側から北西部の周溝外端へ連結していくことが予測される。

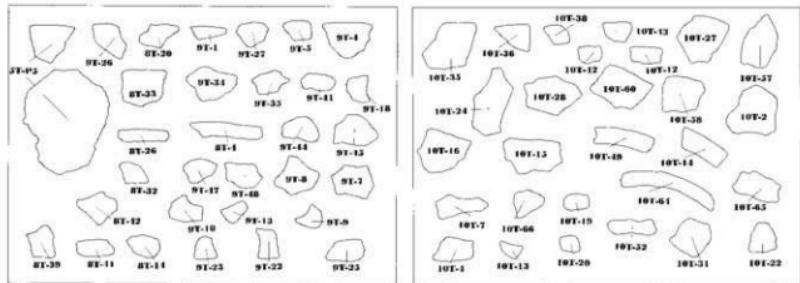
図49 カラー図26・27で図示した埴輪

り大変興味深い。円筒埴輪のスカシには少なくとも三角形、四角形を確認している。円筒埴輪の巴形スカシについては、明確に認められたものはないが、壺形埴輪とは明らかに異なる破片が存在することは確かである。スカシの配列等は接合作業が未着手のため、判断できる資料は今のところない。なお、今回の発掘調査では、埴輪が樹立された地点の調査は行なっていないこともあり、円筒埴輪の底部から口辺部の全体像を残す資料は今のところ1点もない。よって、段数や突帯数については不明とせざるを得ない。

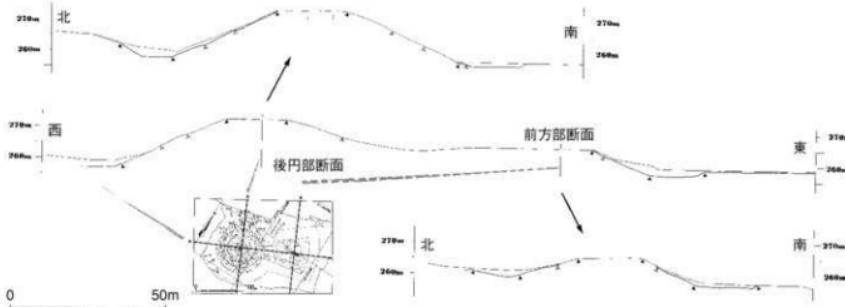
図52 銚子塚古墳断面図

墳丘には葺石が施され、後円部が3段築成、前方部が2段築成である。墳丘段部には埴輪樹立が確認されており、川西編年Ⅱ期の円筒埴輪、朝顔形埴輪、壺形埴輪、閉形埴輪が出土し、スカシ孔には巴形・三角形・長方形が認められている。周溝は前方後円墳と相似形であり、15m~25mの幅を持つ。周溝からはこれまでにS字状口縁台付壺、有孔円盤状木製品、刀剣状木製品などが出土している。また、後円部墳頂の中心部や西寄りに、削石小口積の堅穴式石室があり、その規模は全長6.6m、幅0.93m、高さ1.35mである。
