富士山吉田口登山道関連遺跡Ⅱ

歴史の道整備活用推進事業に伴う調査報告書

富士吉田市教育委員会

富士吉田市文化財調査報告書 第4集
富士山吉田口登山道関連遺跡Ⅱ
 —歴史の道整備活用推進事業に伴う調査報告書—

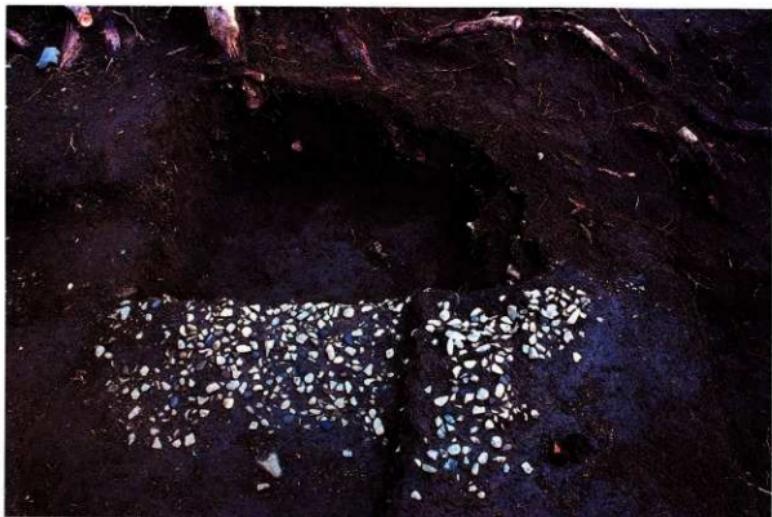
一石経出土状況

前回の調査で一石経が確認されていたが小屋の縁石にかかるためその全体を把握することができなかった。今回の調査によって170cm四方×深さ50cm大の方形の掘り込みの中に石を充填したものであつたことが確認された。経石は約2,800個を取り上げた。いずれも3~7cm大の大きさのもので、墨書きで一文字を書写した一字一石の他に複数の文字を多面的に書写した多字一石も多くみられた。また、取り上げた石の中でもまったく文字が書かれていないものも多数確認されている。

取り上げた石の文字を判読したところ、書写された經典は、「妙法蓮華經」二八品のうち、「授記品第六」と「安樂行品第十四」が書写されていることがわかっている。また、写經されている文字も字体の差違がいくつかみられることから複数の手によるものであることがわかる。

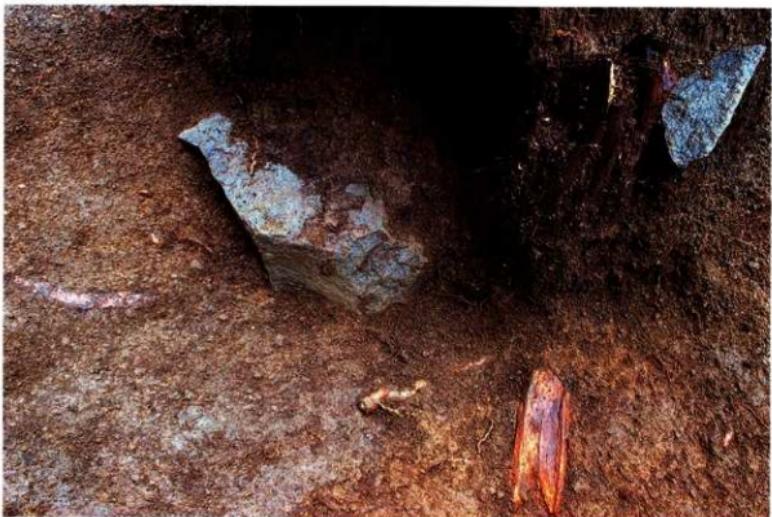
柱跡と錢貨の集中範囲

柱跡eの下部、東側20cmの箇所に40cm四方の平らな石が置かれていた。柱にともなうものとも考えられたが、柱の位置とかなりズレがあることと石の上面と柱の下場には20cmほどの土層をはさんでいることから柱との関連性は薄いと思われる。この石の直上および石に固着した状態で出土し検出され、その範囲も東側約1mにまで広がるように多量の銭貨が集中して出土している。銭貨の出土範囲は、炭化物や黒色スコリアを含んでいるため黒く楕円状に広がっていたが、その堆積は2cmほどと薄いものであった。出土した銭貨は、そのほとんどが鉄銭であり、腐食が激しく、全て破片となっている。そのため、形式の特定は困難ではあるが、寛永通寶の銅銭であると考えられる。また、腐食した鉄銭の他に3枚の銅銭も出土している。これらの銅銭は、石の直上から出土している。

集中して出土した破碎銭貨については、約1m四方に広がる炭化物の混じる黒色の精円形の範囲に集中しており、どのような意図のもとでその場所に遺されていたかは不明である。銭貨のほとんどは鉄錢であり全て半分以下に割れている。もっとも密度が濃かった部分は、石の周囲および直上で、石そのものにこびり付くように検出されている（口絵写真）。鉄錢は、腐食が激しく、幾つかが固着し、チョコレートフレーク状をなしていた。また、鉄錢の中に少量の銅錢が交じる。寛永通寶や3点の完形品と破片である。この3点の銅錢は、判読できないため明確ではないが、北宋錢と思われる。これらは他の銅錢と比較するととても脆弱でボロボロの状態であった。

柱跡e・fの間に精円形状に広がる黒色の範囲から多くの破碎した銭貨が出土している。密度の濃い部分は、小屋の縁石の下部で、この下から平たい石が検出されている。

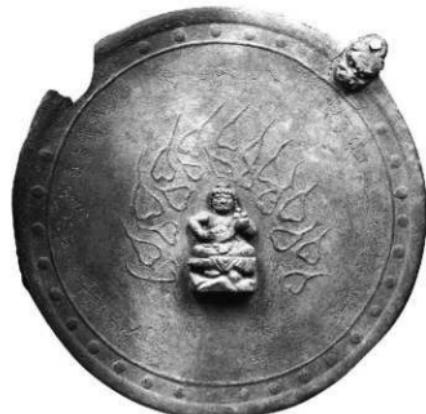
写真6 不動明王像懸仏／文明14年（1482）／吉田口七合五勺烏帽子岩付近出土

登山道七合五勺の烏帽子岩付近と前述の三島ヶ岳では懸仏が出土している。2面の懸仏は、奉納年月日、願主、大工、作風、技法、法量等同巧の一連の作品からなるものである。2面ともに中央に尊像を配し、上部には一对の獅噛形鏡座、周縁部に覆輪、内側に圈線を施し、覆輪と圈線の間には笠鉢を縁に沿って回らしているものである。烏帽子岩出土のものは不動明王像で、三島ヶ岳出土のものは虚空蔵菩薩である。銘文には「源春」という人物を願主として現在の千葉県木更津市の大工「和泉守光吉」が文明14年（1482）に製作したものである。また、銘文の中で「八体内」と記されており、富士山の頂上を仏教の八葉蓮華にみなした信仰に基づいて8面の懸仏が製作され、それぞれの地点に奉納したものと考えられる。残り6面の懸仏が未発見であるため、今後の発見に期待したい。（『富士吉田市史 史料編第一巻 自然・考古』1998）

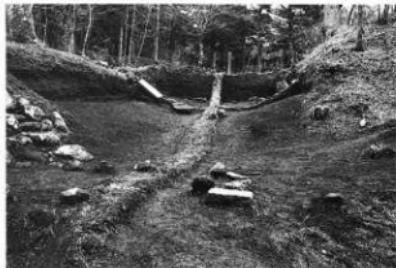
写真9 旧登山道の調査

近世の絵図や近代以降の古写真には、石造鳥居前面に広がる平場を通り直線的に登り上げる道筋が描写されている。調査以前は、つづら折に付け替えられた県道によってその存在は定かでなかったが、周囲の精査を進めていくなかで倒壊した石造物や古写真にみられる広場と考えられる平坦面が確認され、旧登山道の状況が明らかとなった。

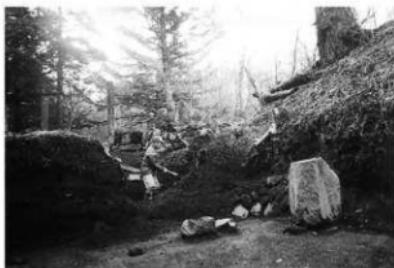
写真10 県道部分の調査

広場および道であった範囲は、凹地状の痕跡として残されており、わずかな表土に覆われているのみであった。しかししながら県道と交差する部分は土砂の堆積が厚く、路肩部分は土手状に造成されていた。この登山道で形成された土手のため、本来構築されていた石階段は消失してしまったが、旧道部分に雨水が流れ込まなかつて比較的浸食されずに残るという結果となった。県道部分を掘り下げるとき側面に高さ約1m、幅約3mにわたって野面積みの石垣が検出された。これは鳥居と並行で積まれている石垣と同様のものであった。

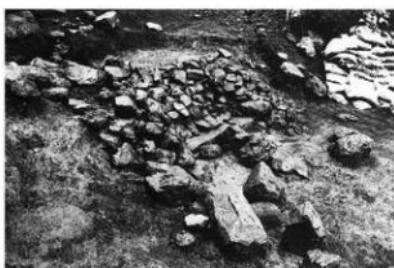
写真12 県道下部の調査

県道の設置によって消失した石の階段は、写真11の石垣が検出された辺りから構築されていたものと考えられる。この階段の痕跡を確認するため県道部分の掘り下げをおこなったところ、鳥居下にかけての傾斜面には10~40cm大の礫が集中して出土した。礫は横方向へ並ぶようあり、なおかつ一定幅で検出されており、ほぼ鳥居に付帯する石積の幅、つまり道路に対応していた。この石を取り上げ、掘削を進めると先に確認された石垣の根石部分と同じレベルで最下段と考えられる階段石が1段検出された。

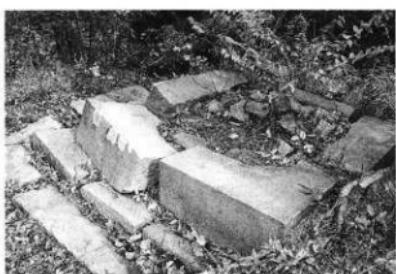
写真15 富士信仰碑の台石

旧登山道に沿うように東側に篠山があった。この上部に14基の富士信仰碑が一列に造立されていたが、すべてが倒壊・崩落し、建立当時の状態で残されておらず、碑の台石が2基検出されたのみであった。篠山部分は、県道が東側から巻き込んでいたため雨水によって浸食された県道の路面低下により、篠山そのものが浸食され、この2基の台石以外は崩落により散逸し、積み直されることなく山小屋等で転用されてしまう結果となった。そして崩落した多くが便宜的に移設され、コンクリートで再設置されることになったのである。

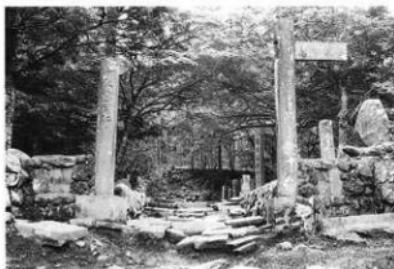
写真16 石造鳥居

この馬返の調査では、石造鳥居に向かって直する旧登山道が確認された。石造鳥居の柱には「文政九年丙戌六月古日」(1826)と刻銘があり、文政9年(1826)に渋谷道坂の吉田半左衛門が願主となり造立されたものである。調査において確認した段階では、鳥居は柱部分を残すのみで竿木や貫が抜け落ちた状況であり、破損した部材は周囲に散乱した状態にあった。また、柱には大正12年に再修したとの彫り込みがあり、この段階で修復されたものであることがわかる。

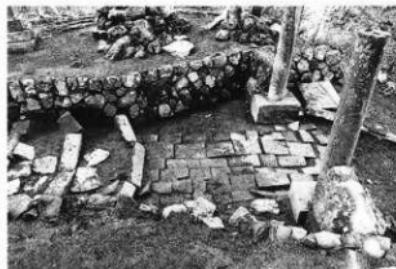
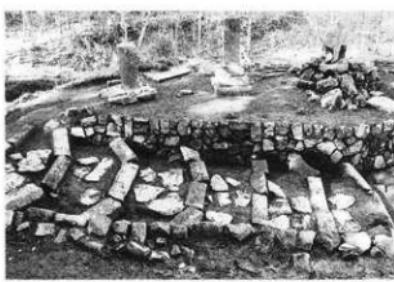
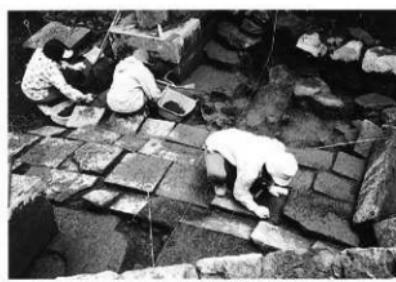
鳥居部分には、石垣・石段・石疊が構築されていた。鳥居に向かって上りあげる石段は、後に付け替えられた県道によってそのほとんどが消失した。その結果、連続する石疊も一部が失われていた。

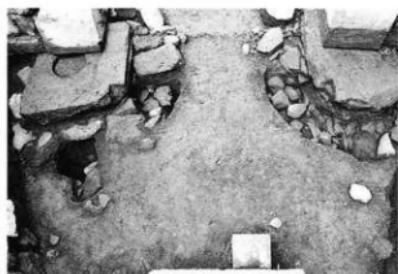
写真20 鳥居沓石の確認状況

柱の沓石は、高さ二尺（0.606m）×横一尺八寸（0.546m）×奥行三尺（0.91m）を測る直方体であり、鳥居前面に一对のかたちで設置されていた狛像の台石を転用したものであった。柱の掘付のために上部をくり貫いて柄穴をきっているため銘文の一部が消滅している。一对となるこの台石には、鳥居と同様に文政9年の銘文が刻まれ、石工の名前も彫られている。

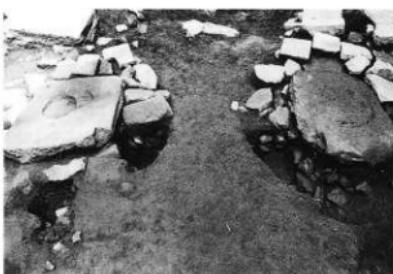
写真21 鳥居の礎盤

この転用沓石の下部には、本来の基礎が左右ともに残されていた。この基礎は幅1.5m、横1.0mの長方形を呈し、右（西）側の基礎（約1.0m四方）には柱の径と同規模の納穴（深さ5cm）があけられていた。もう一方の基礎には柱径と同規模の設置痕が残されていたのみで納穴は付けられていなかった。基礎は深さ約2m規模の掘り込みの中に根固めの石（30~50cm大）が多量に充填され、粘性土で突き固められた層が交互に何層かに分けて確認できた。

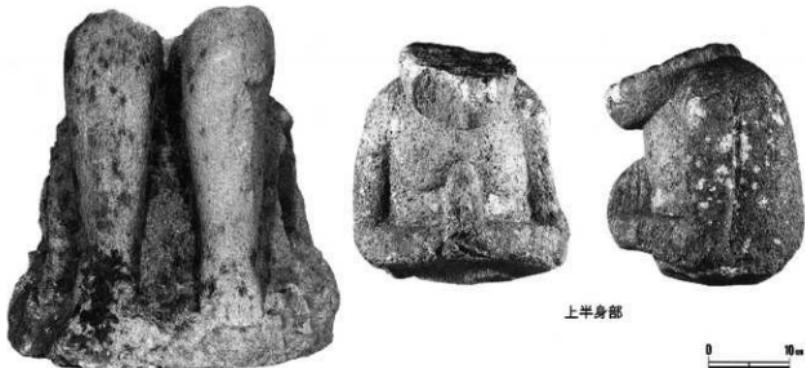
第4図 猿像

狛像は富士山の湧出（出現）が庚申の年であったという言い伝えから庚申信仰と結びつき、富士山の神の使いとして認識されていた。江戸時代からお札などに描かれており、そのような経緯から狛が奉納されたものと考えられる。狛像は、調査において大きさの違う2種類のもののが確認された。一つは顎から頭部が欠けた上半身部分で手が合掌した状態のもので、もう一つは腰から下の下半身部分で、岩座に腰掛けた形状である。この二つの像は使用されている石材（とともに安山岩）の質に違いがあり、下半身部分には上半身部分にみられない毛彫りの影刻が施されている。「富士山真景之図」によると鳥居の前面に一对のものが描写されている。実際に調査において鳥居の前に残されていた一对の礎盤と鳥居の沓石として転用された台が組み合わさることから、その上に置かれていたものと考えられる。この台石の大きさからすると下半身部分の像では台が小さいため大きさの違う上半身部分が設置されていたと推察される。

る猿像が2個体分見つかっている。そのうちの一つが鳥居の脇石に転用された台石にのる猿像に対応することがわかった。

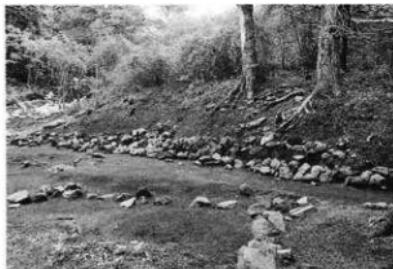
写真24 富士山ホテル跡

富士山ホテルの調査では建物の礫石らしい石材を検出することはできなかった。また、コの字形の配石を確認しているが、施設を作ったのかは不明である。建物跡の背面には、土留の石垣が長さ23mにわたって確認された。高さは約1mの規模であるが、崩落部分も多く、上部のほとんどは石が抜けて落ちている状態であった。この石垣西側の土手上に陶磁器がまとめて出土している。周間に散乱していたものをまとめて発掘したと考えられる。

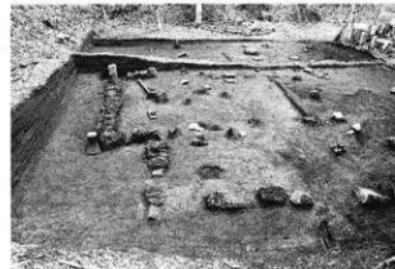
写真27 廻所の礫石

馬返の石造鳥居の先（南側）には廻所という建物が建てられていた。廻所の成立が大正年間（1912～25）であり、登山道を塞ぐかたちで立地しているため、その成立時点では、この旧登山道が使用されなくなっていたと考えられる。廻所の礫石には、灯籠の棹石部分など石造物の石材が転用されていた。

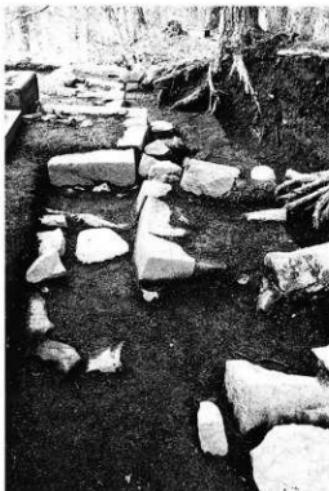
写真31 富士信仰碑の台石

社前面に広がる平地には、9基の富士信仰碑が旧道の遺筋を塞ぐかたちで東西方向へ直線状に設置されていた。また、県道（登山道）をはさんで東側にも4基設置されていた。碑の台石はすべてコンクリート製で、組まれている石も整合性がないものや台石そのもののがなく、碑のみ固定されているものもあった。これらは昭和30年代に倒壊していたものを便宜的に再設置したもので、本来の造立箇所から動かされているものであった。この石造物周辺の表土を除去したところ、石造物本来の台石を6基確認することができた。この台石は、長方形の切石を配した石廻いの形状で、その規模はおおむね1~1.5m角の正方形を呈する。

これらの台石の配置は明治期の写真に記録されたものと合致するもので、6基の石造物の位置をほぼ特定することができたが、残り3基の台石を検出することはできなかった。確認できなかった台石は、県道造成時に消失したものと考えられ、検出した基礎のうち1基がこの県道により一部崩落した状態でとらえられた。

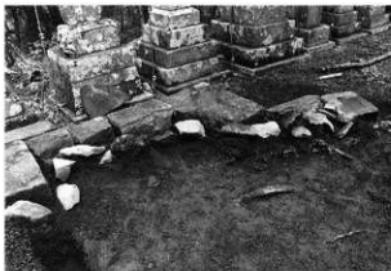
写真33 山小屋跡の礎石

石造物周辺の平地より1段高い面（県道とはほぼ同じレベル）があり、昭和30年代後半までこの場所に山小屋が存在した。この小屋の北側には平坦地との境に土留めのために砾石が配されていた。この砾石はすべて石造物の台石を転用したものであり、同様に鈴原社でも屋根の雨落ちに台石の一部を転用してしまっている。この面を精査したところ、柱の礎石と炉跡、窓戸した小屋の建築材の一部が検出された。礎石は50cm大の平石が東側に2ヶ所残されており、その周辺から建築材が出土している。炉は偏平な細長い石を配した四脚壺状のもので一部石が抜かれた状態であった。規模は約1m×1.5mの長方形を呈する。小屋の規模は、検出された礎石だけでは具体的に測ることができないが、この小屋跡の平面積について恩馬林組合に提出されている登記簿をみると、3間×4間のものであったことがわかる。この範囲からは銅水通寶や一錢、五錢、十錢といった銭貨が出土しているほか、山小屋で使用されていたゴム製のスタンプ1点が出土している。

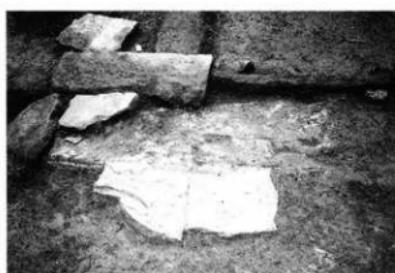
写真34 山小屋のヒジロ跡

前調査で確認された礎石の検出面まで埋め戻した土を除去し、調査を進めた。ヒジロ（囲炉裏）跡Aは、上記の炉としているものと位置的に合致するものである。このヒジロは、平面での確認のみであったため、これを断ち割って観察したところ、炉の底面に敷かれた傷平な石が検出された。規模は80×60cmの加工されたものである。石は被熱のため非常にもろくなってしまっており、中央部分で割れていた。石の底面やまわりからは焼土が確認されている。この礎石や炉跡が確認されている面を精査したところ、ヒジロ跡（A）のすぐ北側には、同程度の規模の炉と考えられる方形の浅い窪み（ヒジロ跡B）が検出され、覆土中からはわずかではあるが、炭と灰の堆積がみられた。また、この検出面では、前回確認されなかったが、部分的に焚火の痕跡のような焼土の溜まりも2ヶ所検出された。遺物は、陶磁器片、錢貨、釘等が出土している。

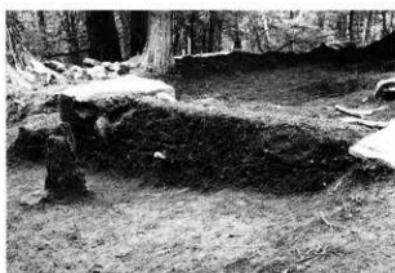
写真35 山小屋跡の盛土

小屋跡の北側（谷方向）に設置されていた縁石は、富士信仰碑の台石を転用したものであった。小屋を建築する際に平坦面を形成するために盛土をおこない、その土留めとして利用されたもので、縁石の内側には裏込めに用いられた20cm大の石が詰められていた。縁石の一部や礎石を外し、サブトレーナーを設定し掘削を進めるとヒジロの検出付近では直に黒色スコリアの自然堆積層がみられ、この位置から北側（谷側）に向かって緩やかな傾斜をもつ地山面が確認された。造成された層からは、炭化物の混入が多くみられた他、遺物として陶磁器類、錢貨（北宋錢、寛永通寶）、釘等の金属製品がみられた。また、縁石付近の層からは、一石経の経石も出土している。

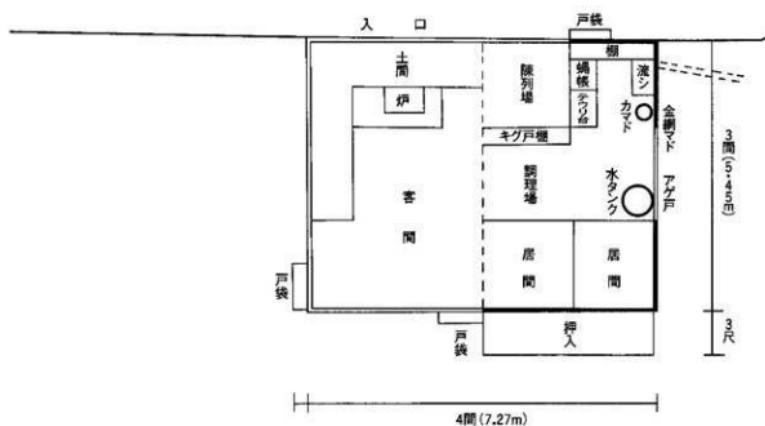
第7図 鈴原社・山小屋平面図（昭和24年）

鈴原社の前には昭和30年代後半くらいまで登山道に沿うかたちで山小屋が建っていた。この小屋では、焼印や湯茶を出したりする茶屋として、また登山者の休憩所として営業活動をおこなっていた。小屋は、石碑の立ち並ぶ平坦地より1段高い面（登山道とほぼ同じレベル）の西側に位置する。前回の調査では、この小屋敷の面を精査したところ、礎石の一部とヒジロ跡、腐食した小屋材の一部が検出された。昭和24年（1949）の見取り図では、4間（7.27m）×3間（5.45m）の規模であることがわかる。建物の主軸は、入口を登山道に合わせるように南側に向けられている。小屋の東半分は、土間と客間といった登山者が休憩等に利用するスペースからなり、西半分は調理場と居間が2部屋ある。夏の登山期には、下山せずにここで寝食をおこなっていたのであろう。また、陳列場と記載されている場所では、土産物や金剛杖等を置き、炉では暖を取ったり、一合日の焼印を施したりしていた。

山小屋の成立については、昭和23年（1948）の銘がある「関係書類 一之嶽鈴原社」によると、昭和24年（1949）に小屋営業に関わる申請が出されているが、小屋そのものの創始の時期は記載されていない。書類に添付された図面（第7図）では、建物の主軸が、現道のルートに沿うように入口部分が設けられている。明治末期の古写真にも同規模の建物が写されているため、それ以前にも存在していたことは明らかである。小屋そのものは、江戸後期の絵図「富士山明細図」、「富士山真景之図」に描かれているように近世段階には存在していたものである。調査において確認された山小屋跡が近世の

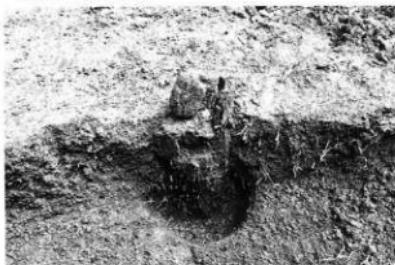
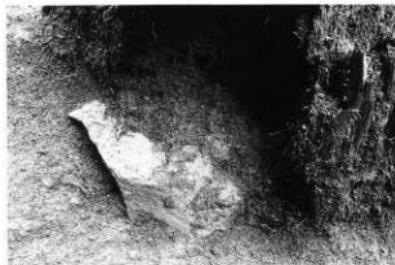
小屋跡の傾斜面の落ち込む付近から北側において、柱跡が東西方向に一部その柱材を残した状態で計6基検出された。江戸後期の絵図には小屋が描かれている。当初、これらの柱跡が江戸時代の小屋跡ではないかという推察もされた。この柱跡は、いずれも掘立式であり約20cmの部材が残されていたが、いずれも腐食が激しく、周囲の土層もスコリアが擾乱された盛土であるため、明確な状況をとらえることができなかった。6基のうち、北側の2基(a・b)は約1.5mの間隔があり、南側の4基(c~f)は、ほぼ一間(181cm)間隔で並んでおり、水平レベルもほぼ揃っている。a・bの2基は、c~fとの軸がずれていることと水平レベルが40cmも高い。時期的には柱dはゴミ穴状の土坑の上部で検出されており、このゴミ穴からは明治中期以降の磁器が出土していることから比較的新しい近代以降の遺構といえる。これらの柱跡は、何らかの施設にともなうものと推察されるが南北方向で同様の痕跡が確認されなかつたため、小屋敷などの特定はできない。

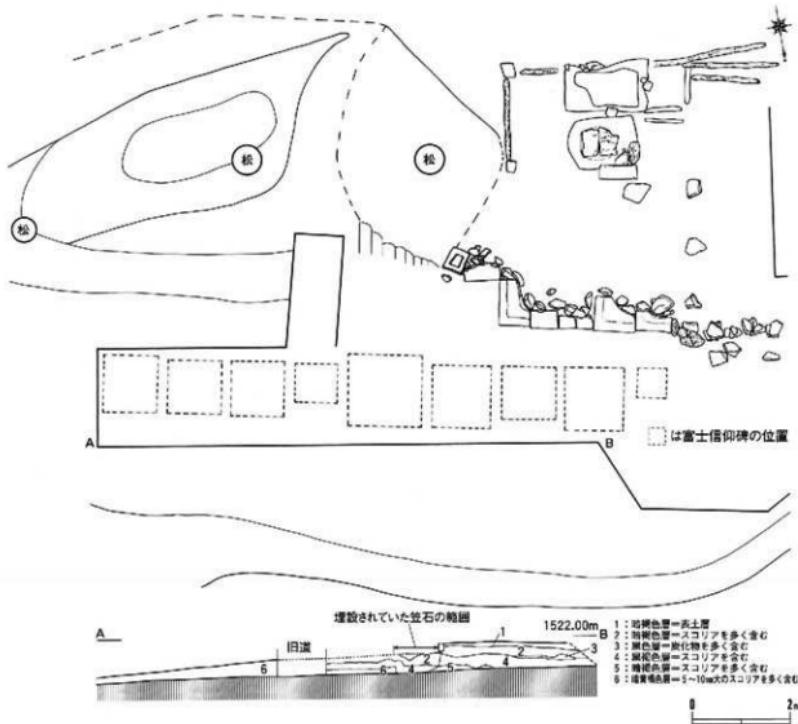
第12図 東西トレンチ平面図／断面図

調査と並行して進められた富士信仰碑の移設後、東西方向にトレンチを設定し、碑の下部の状況を確認した。当初、位置的には碑の下部辺りに鳥居の痕跡を確認できる可能性が推察されたが、遺構等はまったく確認されなかった。遺物の出土も山小屋周辺部分の状況と異なり、ほとんどみられなかつた。また、東西トレンチを拡張し、前回調査した社に向かう部分の旧道部分の再確認をおこなつた。ここでも北宋銭が3点出土したのみであった。

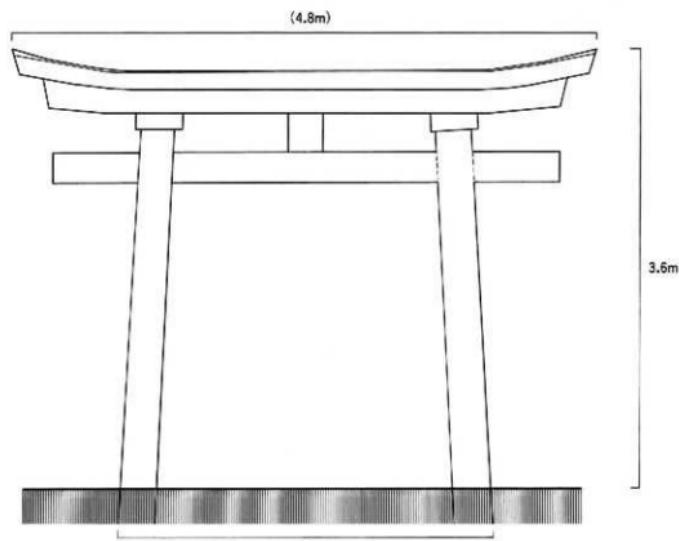
第21図 木造鳥居推定復原図

鳥居の形式は、明神鳥居で馬返のものと同じ形式である。写真から判読すると柱上部で鳥木を受けける台輪がみられる。第21図は、書類に残された寸法と古写真から推定したものである。柱の下部の構造は、調査においてその痕跡が検出されていないため不明であるが、木造ということもあり、馬返石造鳥居のように大掛かりな礎石の構築はないと推察される。

「富士山明細図」、「富士山真景之図」には鈴原社に向かって真っ直ぐに道者が階段を上りあげ、鳥居をくぐる様子が描かれている。この一合目には、社の他に神明社、向かって右手に小屋、鳥居の脇には手水桶がある。調査において、当初鳥居の痕跡が確認できるものと考えていたが、鳥居につながる遺構をとらえることはできなかった。鳥居は、着色図版である「富士山明細図」から木造のものであることが読み取れる。鈴原社の関係書類によると、明治14年(1881)の「撰社存置願」や明治26年(1893)の書類には、鳥居の規模が記されており、高さ2間(約3.6m)、貫1間4尺(約3m)とある。その後、明治41年(1908)の「県庁存管書類」においては、鳥居の記載がなくなっている。明治末期とされている写真32の一合目の写真には、鳥居が写されている。このことから古写真の時期は明治41年以前といえ、この段階で既に倒壊防止のため、四方に添え木が施してあることから、この後、そう時間を経ずに倒壊してしまった可能性が高い。

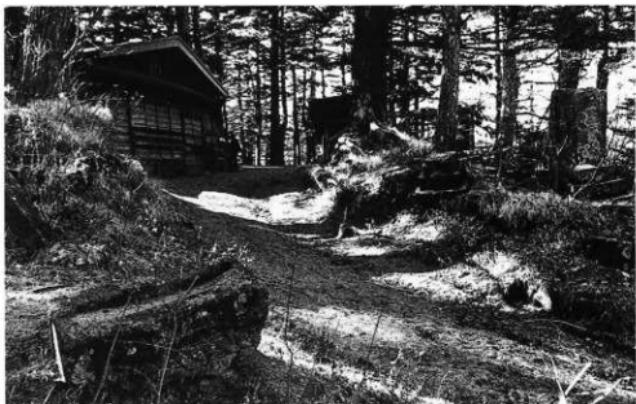
写真1 一合目／撮影 飯島志津夫

昭和48年（1973）の一合目の様子。社は現在同様閉じた状態である。写真奥の木の後ろには柱と屋根の一部を残した山小屋が残っている。登山道の向かって右手には、半倒壊した富士信仰碑が道部分に今にも落ちそうな状態にある。左手の碑も半ば倒壊し、散乱しているようである。このあと、昭和50年代に入り、地元の有志によって調査時のようなコンクリートで固められた状態に再設置される。

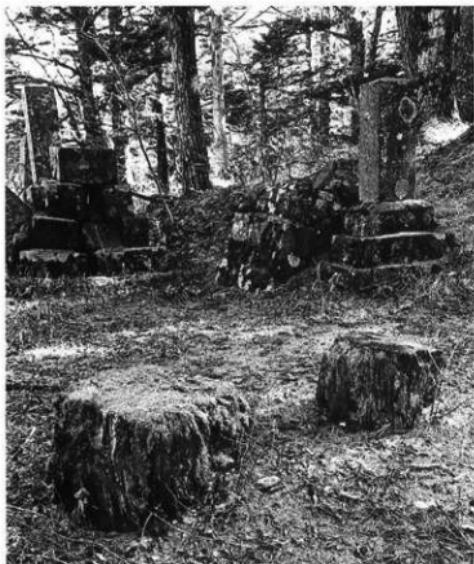
写真2 一合目／撮影 飯島志津夫

上の写真と同じ撮影である。発掘調査で確認された碑の台石部分の配列と合致するものである。この昭和48年段階でかなり崩れているのがわかる。手前の2基並んでいる立方体は、調査時点の平成8年（1996）には存在していなかった。材質は木製で、一辺あたり40cmほどあると思われる。位置的にみると絵図にある手水舎や鳥居に関係するものと推察されるが、手水舎では規模が大きいため当てはめることはできない。写真からの推測ではあるが、ただ置かれているものと考えられ、鳥居にともなうものとも考えにくい。現在のところ、その用途は不明となっている。
