鰍沢河岸跡 V

—一般国道52号改築(甲西道路建設)事業に伴う横町地区発掘調査報告書—

山梨県教育委員会
国土交通省関東地方整備局

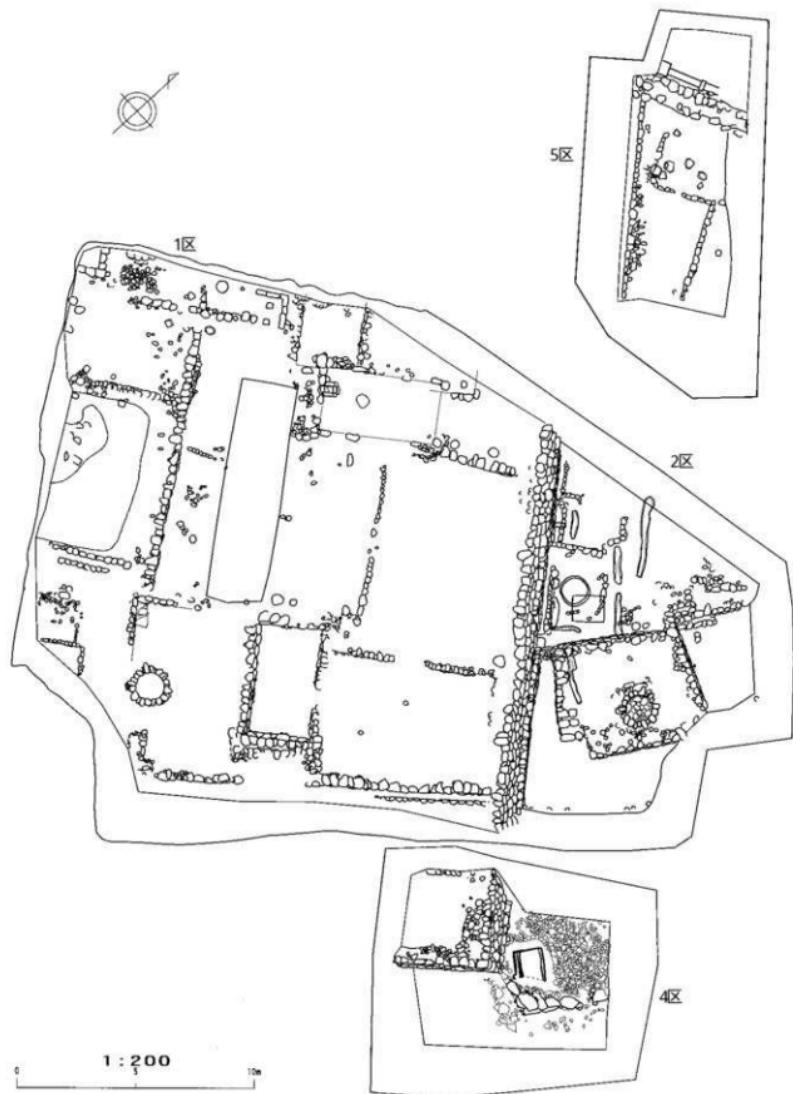
第5図 遺構全体図（1・2・4・5区）

横町地区の調査で検出された遺構は、江戸時代後半から明治年間に構築・使用された石垣24ヶ所、礎石の配置による建物址1基、建物の一部を構成していたと思われる礎石と石列・石垣による土地区画がみられる、礎石・石列群6群、礎石はみられないが石列や石垣で区画された土地割りである石垣・石列群4群を区分した。また、長方形の平面形で、地中に掘り込まれ、内側を石垣で囲んだ縦坑状石組み遺構5基、方形に板で囲んだ木枠1基、粘土の壁を方形に組んだ方形粘土枠1基、粘土の壁を円形に回した円形粘土枠1基、井戸状に円形の石組みで縦坑を構築した円形石組み遺構1基がある（第5・6図）。

1区では、1～3号礎石・石列群と1号石垣・石列群、縦坑状石組み遺構5基がある。井戸が2基あるが、いずれも現代に使用・構築されていたものである。礎石・石列群の内、1号については、明治年間前半期のものと思われる地籍図の土地区画と石列配置が一致し、最上層も遺構でもあり、明治前半頃に成立したものと考えられる。2号礎石・石列群は厚い洪水砂疊層で覆われており、焼土面を持ち、周囲からコンニャク印判器磁碗から半筒形碗までの比較的古い陶磁器群が出土している。3号礎石・石列群は、1区の最も古い遺構と考えられるが、出土遺物が少なく、年代については不明であるが、1号石垣・石列群の乗る土層に石垣が埋め立てられている。1号石垣・石列群は半筒形磁器碗や広東形磁器碗を包含する土層に埋め立てられており、19世紀前半代の可能性がある。その埋め立て層を基盤として1号石垣・石列群の東辺を南北に構成する石垣が構築されており、大型の礎で構成されていることからかなり大型の石垣であったと思われるが基底部1列を残して上半は消失している。縦坑状石組み遺構はこうした土層に掘り込んで構築されており、かなり新しいと思われるが、出土品は江戸段階のものである。

2区の遺構は、2号石垣・石列遺構と1号木枠、1号円形粘土枠および1号円形石組み遺構である。2号石垣・石列遺構は複雑に重層する多数の石垣や石列で構成され、細かな区画と階段とから構成される地区で、1区とは違った様相を示す。半筒形磁器碗以前の陶磁器のみを包含する土層が最下層にあり、18世紀後半から19世紀前半の度重なる洪水層で埋積され、そのたびに石列や小規模な石垣が構築されて、最終的に高低差の激しい細かな区画が密集する地区となったと考えられる。これらの土層や石列、石垣の最下部には焼土面がある。南辺を東西に横切り、1・2区の境界とした高さ2mものの4号石垣は、その最下段が、焼土面の基盤とする土層に埋め立てられており、さらに下層に生活面が存在すると思われる。4号石垣は少なくとも2段の縦ぎ足しによる段を認識できることから、最下段の構築以降、2回の嵩上げが推定され、結果的に2mもの高さに達したものと思われる。1号木枠および1号円形粘土枠は切り合っており、1号円形粘土枠が古いが出土遺物は端反形磁器碗を含む幕末期の遺物群と思われ、非常に近接した期間での構築、切り合い、埋没が推定される。1号円形石組み遺構は、2区全体を覆う砂層を切り込んで構築されており、ガラス製品を含む出土品から明治後半頃に廃止、埋没したものと推定される。これ以外の遺構はすべて、この新規砂層の下から出土し、型紙摺りや銅版転写などの磁器を含まないが、酸化コバルト絵付けの磁器は存在することから、明治初期の洪水砂層と考えられる。おそらく、明治15年の洪水と考えられる。この砂層は3区の15号石垣の基盤となる砂層に連続し、高低差のある2区全体を厚く覆い、1区と連続する平坦面を形成している。

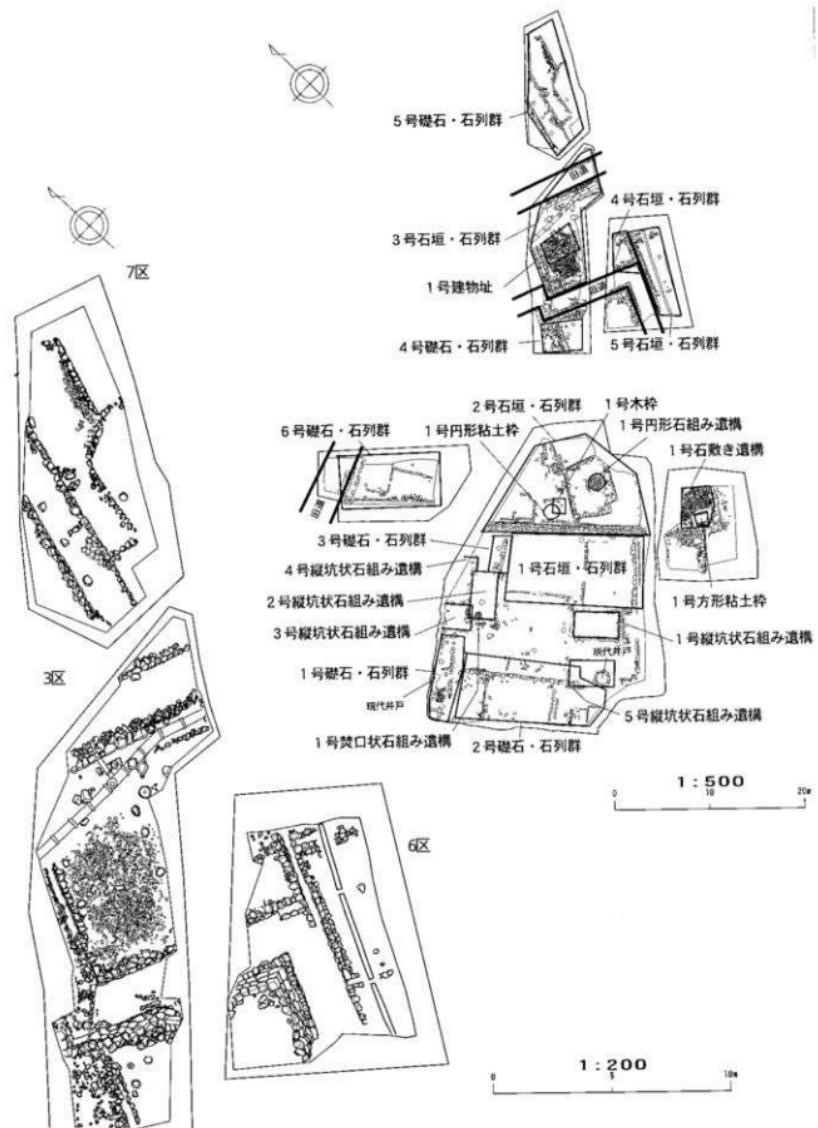
第6図 遺構全体図（3・6・7区）と遺構配置図

3区は、すべての区画が明治前半と思われる地籍図の地割り線に一致する。まず、14・15・16号石垣に囲まれた空間は、クランク状に折れ曲がる地籍図の道に一致する。南側の15号石垣は上下2段になっており、下段の石垣天端は、その南側にある4号礎石・石列群の乗る焼土面に連続すると推定される。それを覆う新規砂層は明治元年ないしは慶應3年の洪水と考えられ、15号石垣はそれ以降の構築であると推定される。道北側の1号

建物址は、東西方向に1列3石、南北方向に2列で西側が2石、東側が3石確認でき、 2×2 間の配置であるが礎石建物の一部で、北側と東側に建物の礎石が広がるものと思われる。建物区画内には拳大程度の礎が敷き詰められている。1号建物址をシルト層が覆っており、洪水により埋没したものと思われる。シルト層中には礎石の上を覆うように礎群があり、洪水により埋まつた礎石の上に礎群を配置して嵩上げし、建物を引き上げたものと推定される。シルト層中には幕末の陶磁器が包含され、明治元年ないしは慶応3年の洪水の可能性が高い。

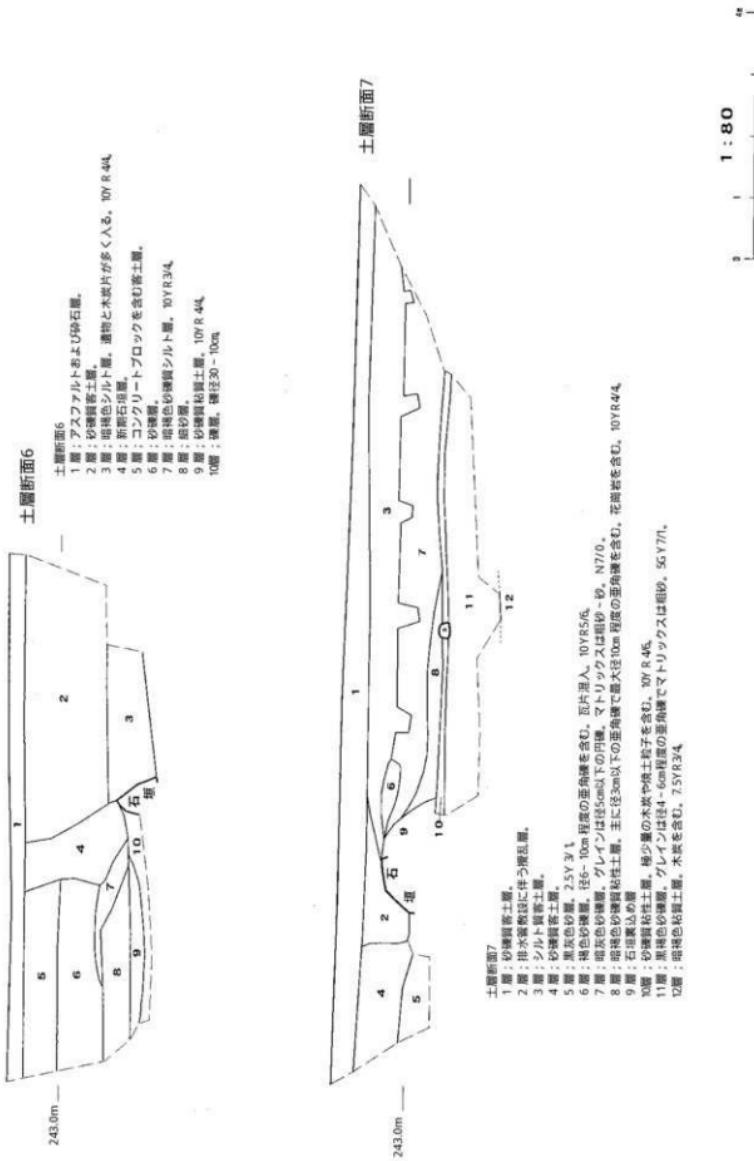
第12図 土層断面図（5）

- 1層；アスファルト舗装の砂石層。
- 2層；コンクリートブロックを含む土層。
- 3層；暗褐色シルト質土層。木炭を含む。10YR5/6。
- 4層；暗褐色粘性質土層。径40cm以下の礫を含む。シルト層や砂層のブロックを含む。10YR5/6。
- 5層；暗褐色シルト層。10YR5/6。
- 6層；暗褐色砂礫質土層。2.5Y4/2。
- 7層；暗褐色シルト質土層。クラックが多く入る。10YR5/4。
- 8層；暗褐色シルト質土層。焼土粒子を含む。10YR5/3。
- 9層；暗褐色砂礫質土層。径10cm以下の砂角礫を多く含む。木炭や焼土粒子を含む。10YR5/3。
- 10層；黒灰色砂層。小粒の礫を含む。2.5GY3/1。
- 11層；焼土層。木炭や焼土ブロックからなる。2.5YR5/8。
- 12層；褐色シルト質土層。2.5Y6/4。
- 13層；暗灰色砂礫層。主に径5cm以下の円礫で最大径10cm程度の円礫を含む。花崗岩を含む。N7/0。

- 1層；建物壊乱層。コンクリート基礎など。
- 2層；暗褐色シルト層。
- 3層；暗褐色粘質砂層。
- 4層；暗褐色粘質土層。シルト層ブロック、礫少量含む。
- 5層；暗褐色シルト層。
- 6層；暗褐色砂質シルト層。小礫少量含む。
- 7層；砂礫質粘質土層。
- 8層；暗褐色シルト層。
- 9層；礫層。ブロック状に入る。径5~15cmの礫。
- 10層；混土礫層。
- 11層；暗褐色シルト層。
- 12層；砂礫質粘性土層。
- 13層；混土礫層。礫径5~10cm。

6区南壁の東西方向土層断面である。3～4層は18号石垣前面を埋積する土層であり、4号石垣・石列群の内、21号石垣天端面を構成する明治前半の地籍図地割に一致する造構を埋積している。5～7層は、18号石垣前面を埋積するもので明治初期以降に形成であるが、4層に切られしており、比較的古い土層である。7層下底面、10層上面は3区の土層断面5の、明治前半地籍図道内の土層の12層上面に連続するものと考えられる。11層の焼土層は、土層断面5の14層と関連するものと思われる。

7区西壁の南北方向の土層断面である。3層までが現代の攪乱層である。4～7層には幕末の陶磁器を中心に包含されており、5号礎石・石列群が短期間に埋没したことがわかる。10・11層は23号石垣背後の土層で、礎石列を埋積している。半筒形や広東形磁器碗が出土しており、19世紀初頭に形成された土層である可能性がある。8・9・12層は、10・11層よりさらに下位で、23号石垣が乗る面を構成する土層であり、5号礎石・石列群の基盤層である。なお、22号石垣背後の基盤層は角礎層であるが、8・9・12層より古くなるものと思われる。

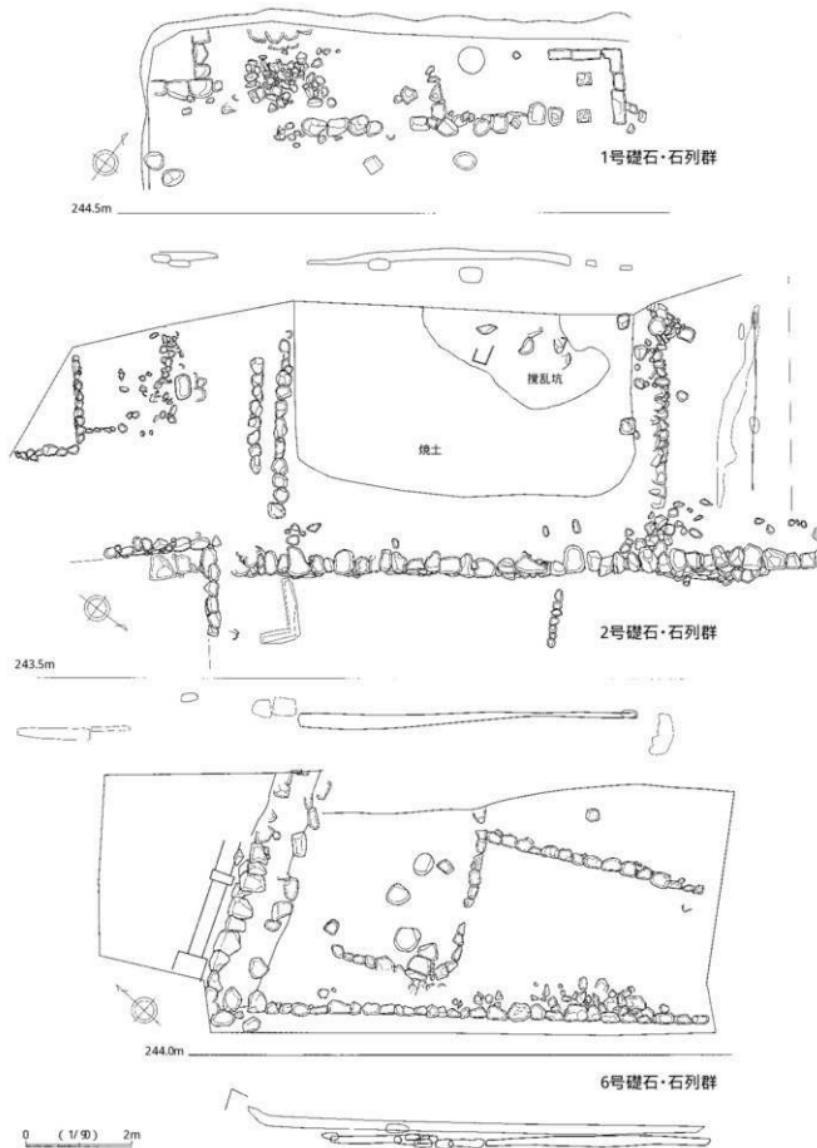
第20図 1・2・6号礎石・石列群

6号磐石・石列群は5区にある（第20図）。下位にクランク状の石列と磐石群、20cmほど上位に東西方向の直線的な石列群と1個の磐石が共伴関係にある。西側には、明治前半の地籍図にみえる旧道があり、その東辺を14・15・17・18号石垣と同様な加工礫による石垣上端部が露出している。この石垣は、6号磐石・石列群を埋める砂礫層を基盤としており、遺物がほとんどなく磁器決定要素の欠けるものの、石垣の形態からして、15号石垣等と同じ明治15年の洪水層を基盤層としているものと思われる。

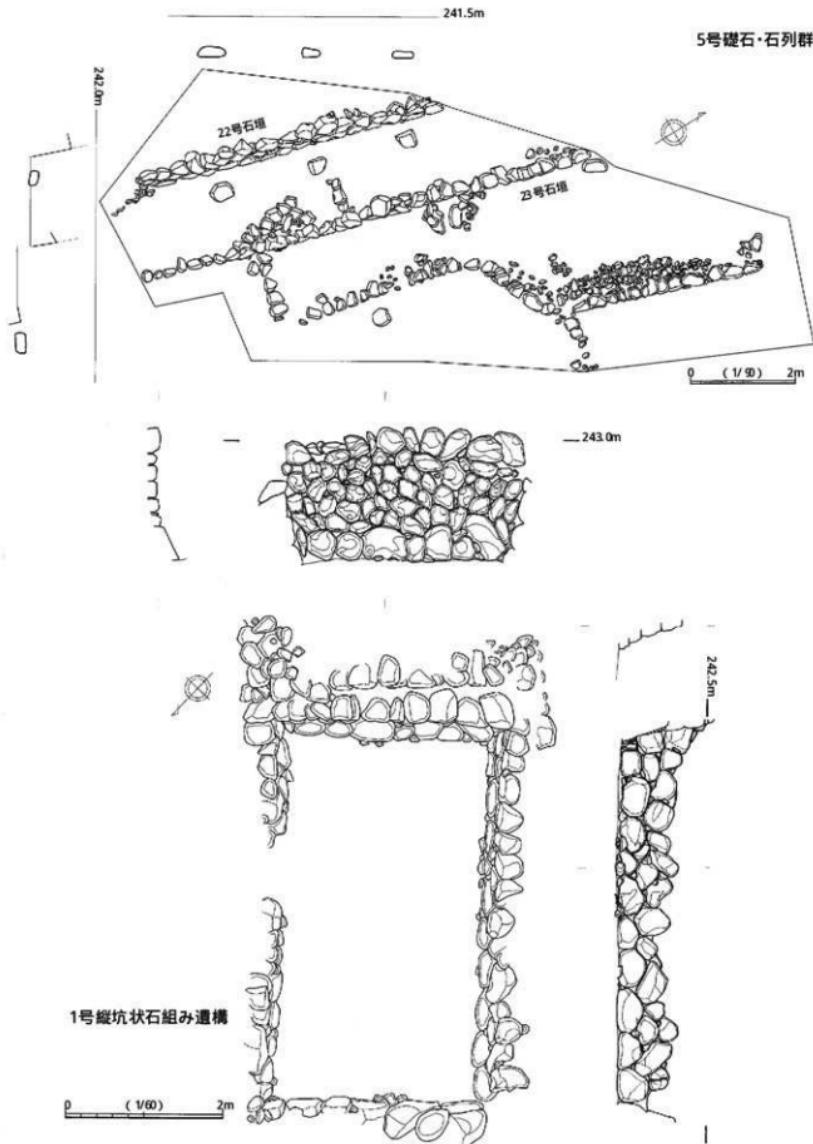
第23図 5号石垣・石列群と1号縦坑状石組み遺構

これまで記載した遺構群のほかに、縦坑状石組み遺構、木枠、円形粘土枠、円形石組み遺構、方形粘土枠、焚口状石組み遺構がある。縦坑状石組み遺構は 5 基区分した。4 面を石垣で囲まれた縦坑で、1 号縦坑状石組み遺構は 1 区東部にあり、内面のサイズが、東西方向の長辺が 4.6m、南北方向の短辺が 2.6m で、最も残りのよい東壁の高さが 1.4m である（第 23 図）。他の石垣同様、自然石の乱石積みである。底部は硬化面が形成されている。出土遺物が少ないが、銅版転写磁器皿がみられ、明治後後に廃絶し埋没したと思われる。多量の大型礫が投げ込まれており、周囲の石垣を崩しながら埋め立てられたものと考えられる。2~4 号縦坑状石組み遺構は 1 区西部に切り合いながら集中する（第 24 図）。いずれも、破壊が進み、基底部の石垣 1 列程度が部分的に残存する。全体が推定できる 2 号縦坑状石組み遺構は、内面サイズが南北方向の長辺が 4.8m、東西方向の短辺が 2.5m で、1 号縦坑状石組み遺構とはほぼ同じサイズである。底部に厚さ 20cm ほおのシルト層が入れられており、その上面に直径 50cm の円形の焼土面がある。型紙摺り磁器碗や酸化コバルト手描絵付け磁器碗を含み、明治後後に廃絶し埋没したと思われる。3 号縦坑状石組み遺構は、1 号と同じく 2 号と長軸方向が異なり、短辺が 2.5m で東辺が 2 号に切られ消失しているものの、南北両辺の石垣が 2 段程度残存する。この石垣を南に延長すると、1 号の南北両辺に一致しており、両者は規則的な配列性があるものと推定される。4 号縦坑状石組み遺構は、2 号に切られ、北東コーナーのみが残存する。2~4 号の底面はほぼ同一である。5 号縦坑状石組み遺構は 1 区南東部、1 号の南側にあり、南西コーナーのみが残存するが、1 号の真南に平行して構築されていたと推定される（第 6 図）。

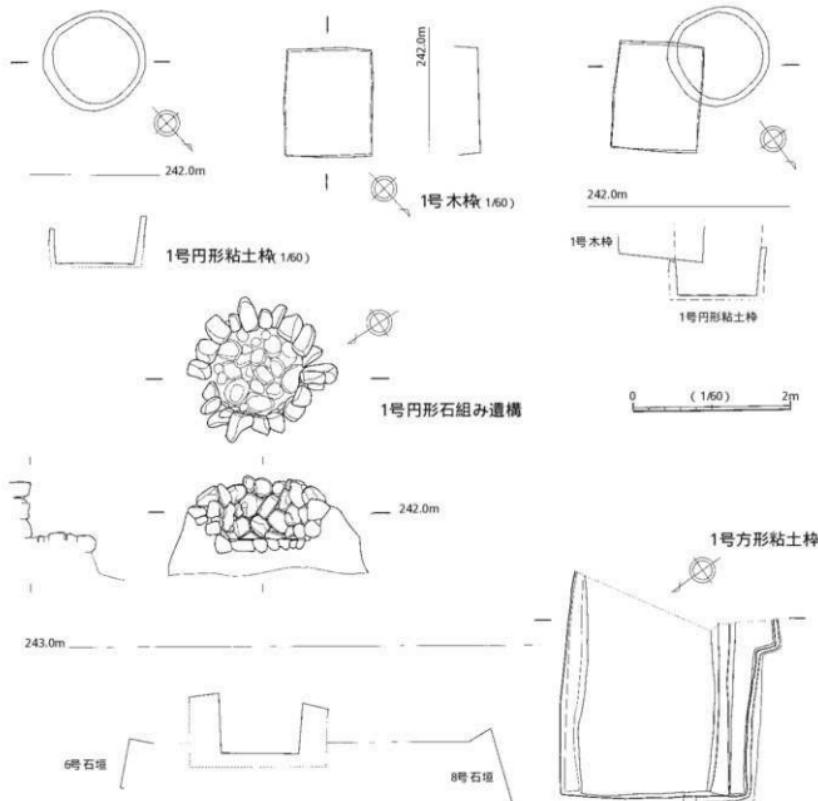
1号方形粘土枠断面(4区)

- 1層: 13号 石垣裏込め地層
- 2層: 細砂層。
- 3層: 明褐色砂礫質粘性土層。10YR5/4。
- 4層: 黒灰色砂礫層。グレインは礫径3cm以下。マトリックスは粗砂。
- 5層: 赤褐色粘土層。10Y R 6/6。
- 6層: 明褐色砂礫質シルト層。礫径5cm以下で、礫は少ない。最も明るいブロックが 10YR 6/4。
- 7層: 黑灰色砂礫質粘性土層。礫径5cm以下の礫を多量に含む。10YR 4/2。
- 8層: 明褐色粘質土層。礫を含まない。10Y R 5/6。
- 9層: 明褐色砂層。細砂では2cm以下の中砂が少量入る。10YR 5/2。
- 10層: 赤褐色粘土層。7.5YR 5/8。
- 11層: 灰色砂層。10Y R 6/1。

このほか、4区では12号石垣下部前面を覆う土層中から半筒形磁器碗を主体とする遺物群が出土し、焼土面を覆っている。この焼土面も文政4年大火のものである可能性が高い。1号方形粘土枠では、遺構内には遺物がないものの、直上を覆う土層(6層、第25図)中に型紙摺り磁器の破片がある。土層断面6の9層には型紙摺り、3層には銅版転写の磁器片がみられ、石敷き造構や13号石垣前面も含めて明治後半に洪水層の覆われたと考えられる。明治40・43年洪水層が可能性として最も高い。

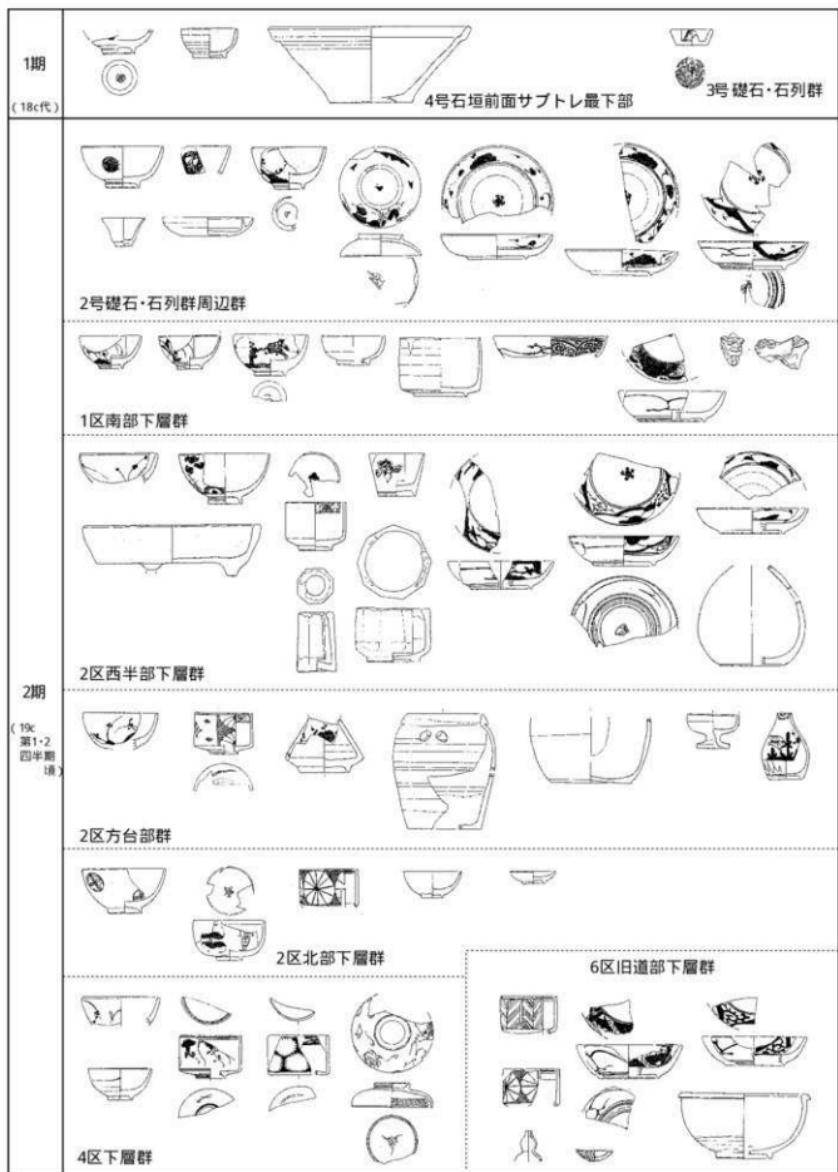
第90図 出土遺物群の時期区分（1）

酸化コバルト手描絵付け磁器碗以前の遺物群で、型紙摺りや銅版転写などを含まない遺物群がある。型紙摺りは肥前焼きで1871年、美濃焼きで1882年に近代での生産が開始され、美濃では19世紀末にはすたれるとされる。銅版転写は肥前では明治中葉、美濃では1887年に近代での生産が開始された。1区南部上層群、2区西部最上層群、2区北部上層群、7区遺物群などである。2区北部上層群では明治10年の半錢銅貨を含み、厚い砂層に覆われており、この洪水層が明治15年(1882)洪水のもと位置づけられる。4期遺物群とする。
