山梨県指定史跡

甲 府 城 跡 III

1993. 3

山 梨 県 教 育 委 員 会
山 梨 県 土 木 部

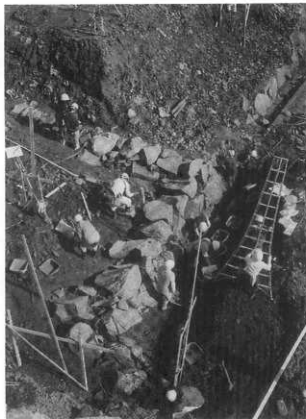
第40図 稲荷門付近調査風景（中央石列が暗渠）

安定性を高めるため根石と地山の隙間は鏝で綿密に埋められていることが確認された（第40図）。さらに前述の稲荷曲輪と数寄屋曲輪の境界部分については、両方とも地山に直接根石が据えられており同一面から積み出されたことが確認された。ただし稲荷曲輪側に比べ数寄屋曲輪側は地山が著しく傾斜しており、もともとの自然地形が変化した部分で曲輪が変わっていることが明確となった。平成2年度の調査で天守台の根石が地山に直接積みだされていることが確認されているので、地山は、天守台の南東端から稲荷曲輪と数寄屋曲輪の境界まで距離にしてわずか20mで9mの高低差がある急峻な小山といえる。

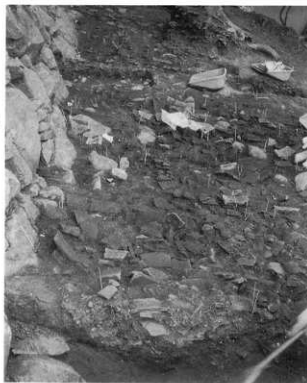
第49図 遺物出土分布図(網かけ部本丸櫓)

金箔瓦類が出土する最下の瓦層の瓦の分布を見ると(第49図)西側に向かって出土量が著しく減っていくことがわかる。瓦の出土の膨大な箇所は、絵図上では本丸櫓の位置の北側にあたる。このことから、本丸櫓北側石垣下に堆積する金箔瓦類は本丸櫓に使用されていたものが、破却された状態のまま堆積したと推測できる。

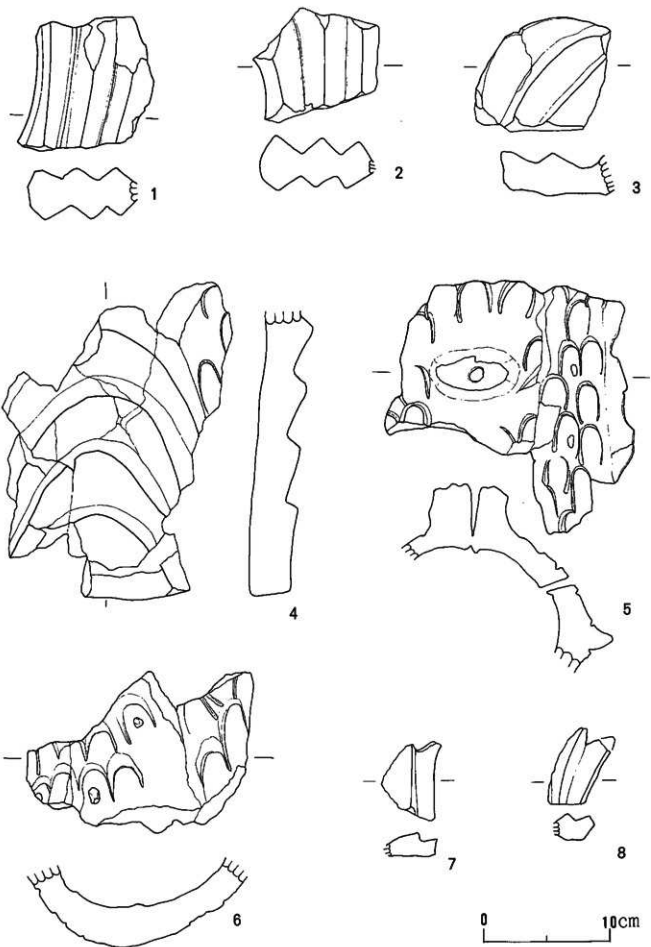
第55图 金箔残瓦实测图

第55図Na1は人質曲輪出土の鯨の尾鰭の破片で、金箔が施されている。残欠の大きさは、縦10cm幅10.5cm厚さ4~2cmを測る。Na2は人質曲輪出土の鯨の尾鰭の破片で金箔が施されており、縦9cm幅10cm厚さ4.5~2cmを測る。Na3は人質曲輪出土の金箔が施された鯨の破片で、縦9cm幅10.7cm厚さ3~2cmを測る。Na4は人質曲輪北石垣下出土の5個の破片を接合した大き縦24.5cm横17.5cm厚さ2.5~1.5cmを測る鯨の鰭部分の破片で、鱗の範囲には水銀朱が全面に施されているが、破片右上の鱗部分には朱は見られない。Na5も人質曲輪北石垣下出土の5個の破片を接合した縦19.5cm横19.5cmを測る鯨の胸部破片で、中央部には鱗の基底部が3cmほど突出して見られる。この突出部の中央には深さ4cmの釘穴が認められるが、鱗の基部とも考えられる。また全面には篋による鱗が描かれており、釘穴が2カ所が確認される。Na6も同様の場所出土のNa5と同様な鯨の胸部破片で、同一個体とも考えられる。鱗は篋削りで描かれ、釘穴が3カ所に認められる。3個の破片を接合したもので、大きさは縦12.5cm横17.5cm厚さ2cmを測る。Na7・8も鯨の鱗の破片で、金箔を認められる。それぞれの大きさは縦4.5cm幅6.2cm厚さ1.9cm、縦6cm幅3cm厚さ1.9cmを測る。いずれも人質曲輪出土である。

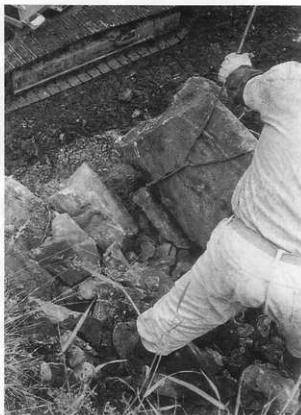
第76図 解体作業

調査方法はいずれもまず解体範囲が決定した後、解体予定の石材に番号をふり石面の縦横最大径を計測する。石材の番付けには、雨に濡れたり多少の期間放置しても番号が落ちず、尚且つ洗えば消すことができるものが好ましいので、本調査ではサクラソリッドマーカーを用いた。解体されるすべての石材がもちろん番付けの対象だが、解体後に番号がふられていることによって修復工事の際の混乱を招く恐れがある詰め石などは、あえて番付けからはずすことにした。番付け・石面の計測は同時に記録をとっていくのだが、これはあらかじめ解体が予定された段階で写真測量によって石垣全体の立面図を作成しておき、その図面と石垣を対照させながら石材番号の控えをとった。石面の計測は各石垣ごとに、面の縦横、控え、重量、矢穴の有無と大きさ、備考欄を設けた石材表ファイルを用意して記録した。どちらも、解体前の石垣立面図や石材表準備が不十分だと解体後に石材番号のダブリなどの混乱を招くので、十分な準備が必要であった。工事サイドの解体作業には必ず立ち会って、写真や8ミリビデオにより記録に取めるが、その際に石材の控えと重量を計測・記録した。解体は、ワイヤーを掛けた石材を原則として一石ずつクレーンで吊りだすので、控えは各石材が解体されワイヤーを外されたところでコンベックスを用い5cm単位で最大値を計測した。重量は、クレーンの計器でデジタル表示された数値をクレーンオペレーターに携帯無線機を通じて読み上げてもらいそれを受信し記録した。
