道 伝 遺 跡

第3次重要遺跡確認調査概報

1983

川西町教育委員会

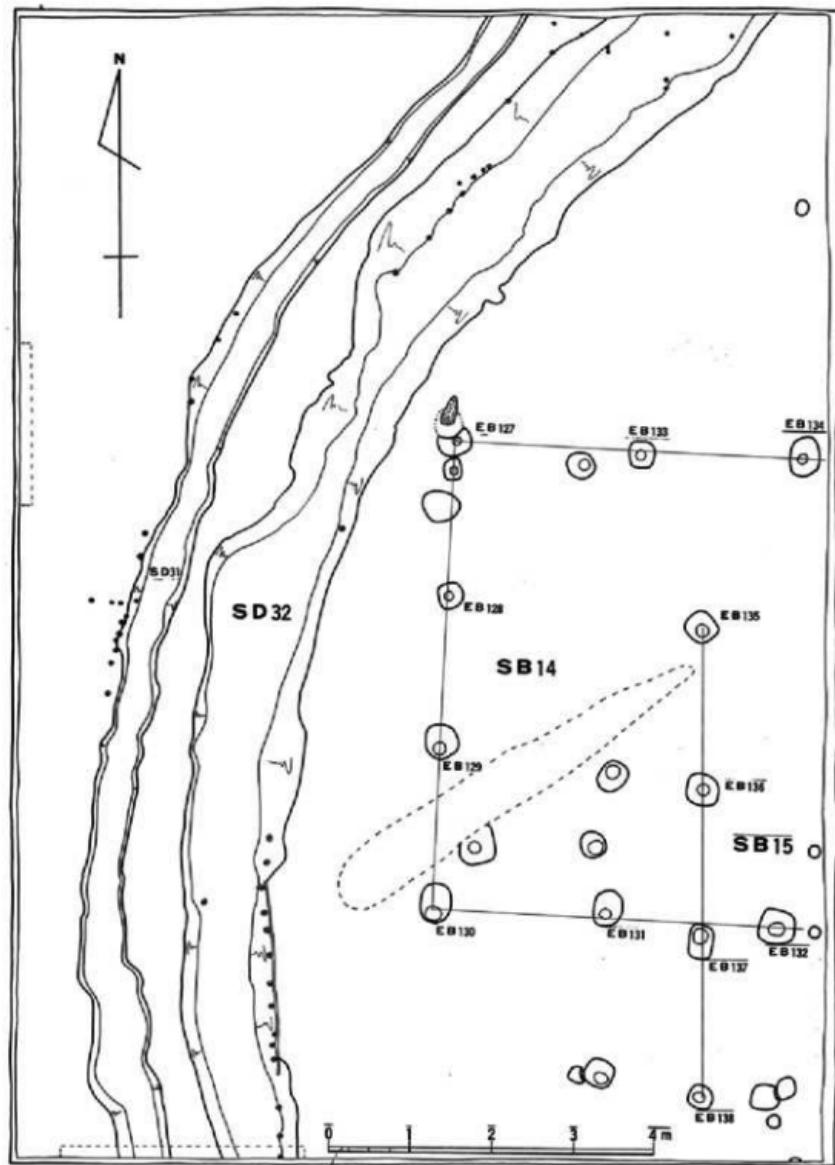
第3図 SB 14・15掘立柱建物跡

G 62～64－55～58, 第II層黒褐色粘質土にて検出されたもので, 東西2間以上(南梁行西より2.15m+2.1m……)×南北3間(西桁行南より2m+1.9m+1.9m)の掘立柱建物跡である。掘り方はほぼ円形で直径40～50cmを示し, E B 130より内墨土師器坏片, 須恵器甕片が出土しているが, 掘り下げは行なっていないため, 出土遺物は破片が2点検出されたにすぎない。柱痕直径10～20cmを測り, 西桁行の柱筋方向は磁北に対して東に4度の傾きを示す。

G 60～62－54～57, 第II層墨褐色粘質土にて検出されたもので, 東西2間と考えられるが調査地外のため検出していない。梁行は2間で3.5m×南北3間(西桁行南より2m+1.75m+2m)の掘立柱建物跡である。掘り方は円形で直径40cmを示し, 柱痕は直径15cmを測る。西桁行の柱筋方向は磁北である。

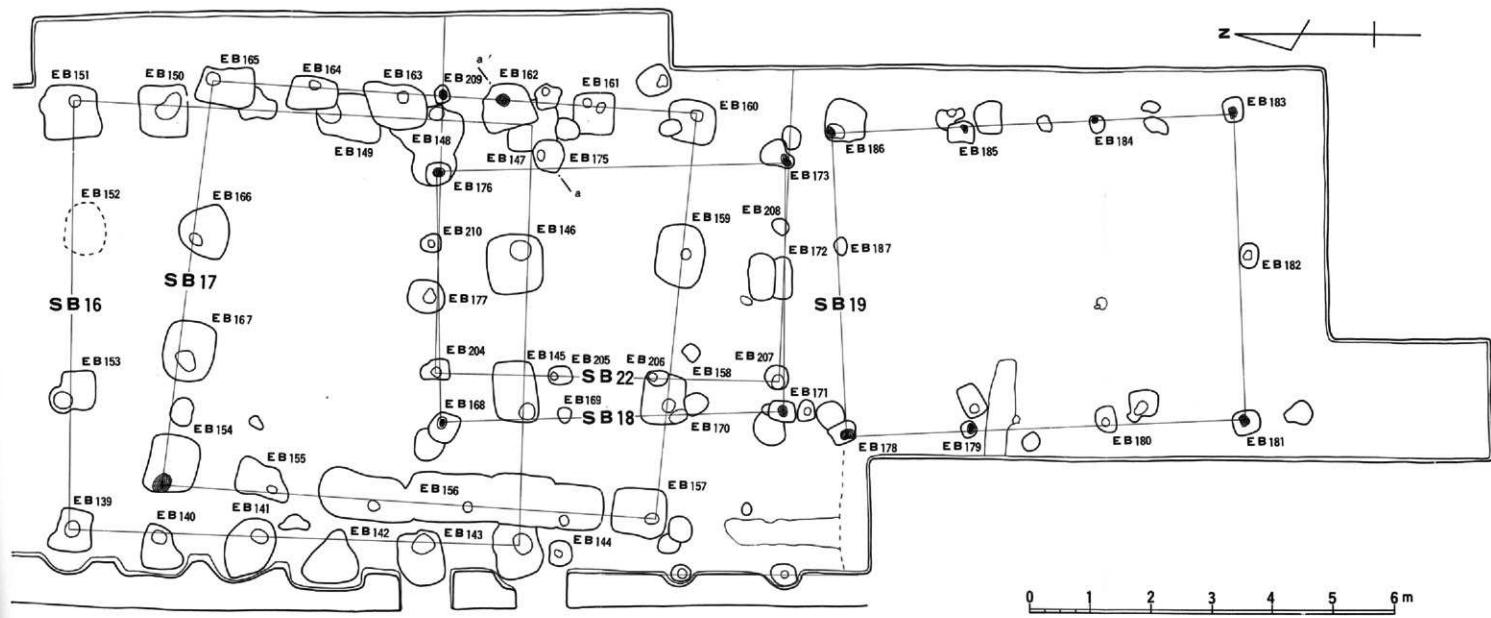
第4図 SB 16・17・18・19・22掘立柱遺物跡

G 57～61－51～61, 第II層墨褐色粘質土にて検出されたもので, 東西3間(南梁行西より2.15m+2.65m+2.3m)×南北5間(西桁行南より1.65m+1.45m+1.25m+1.65m+1.4m)の掘立柱建物跡である。掘り方は南側梁行が70～100cmの隅丸方形で, 衍行が55～70cmの梢円形を示す。この建物跡は東側衍行の掘り方がS B 17・18に切られている。掘り方の掘り下げは行なっていないが遺物は検出されていない。柱痕は25～30cmの丸柱で, E B 143柱痕より「目」の墨書土器が検出している。西桁行の柱筋方向は磁北に対して東に2度の傾きを示す。

G 56～60－55～60, 第II層より検出されたもので, 東西3間(東梁行西より1.85m+2.5m+2.25m)×南北5間(東衍行南より1.6m+1.6m+1.65m+1.5m+1.65m)の掘立柱建物跡である。掘り方は70～100cmの隅丸方形であるが, 西衍行E B 156は溝状に掘られている。掘方より, 「目」の墨書土器, 須恵器土師器片が検出している。掘り方を1基(E B 162)掘り下げ, 深さは60cmで, 柱痕は丸柱で直径21cmである。柱筋は東衍行で磁北に対し東に5度の傾きを示す。

遺構確認面よりつきでた形で検出された。掘り方は四隅が30~50cmの隅丸方形でその他の掘り方は直径20cmの梢円を示し柱痕は検出されない。SB 16・17と重なるものでEB 158をEB 170が切っていることより、SB 17より新しいもので東西2間(南梁行西より2.05m+2.05m)×南北3間(西桁行南より1.7m+1.9m+2m)を示し、柱筋方向は磁北より東に2度の傾きである。

G 57~59-51~54、第II層より検出された東西2間(南梁行西より2.7m+2.35m)×南北3間(西桁行南より2.3m+2.2m+2.1m)の掘立柱建物跡で、SB 18同様四隅の柱根は他の柱根より太く、遺構確認面よりつき出ている。四隅の掘り方は40~45cmの隅丸方形を示し、柱根は15~20cmであり、その他は25~35cmの梢円の掘り方で10~15cmの柱根である。柱根の柱筋は西桁行で磁北より西に2度の傾きをもつものである。

G 57~59-55~58、第II層より検出された東西2間(北梁行西より2.1m+2.1m)×南北3間(西桁行南より2.1m+1.6m+1.95m)の掘立柱建物跡で柱根及び柱痕は10~15cmの丸柱で掘り方は30~40cmの梢円形をなし、西側桁行の柱痕筋は磁北より1度東に傾を示す。

第3次調査で検出した主な遺構は、掘立柱建物跡9棟、井戸跡2基をはじめ溝状遺構ピット群などであるが、昭和54年度の圃場整備により表土が擾乱されており、擾乱層を取り除いた段階で遺構プランを把握することが可能ということになる。このため層位的に遺構の年代がつかめない状況である。しかし、今回の調査で一辺1m以上の掘り方をもつ建物跡が発見され、また、掘り方に切り合いがみられることより遺構年代が認知できる。当遺跡では、比較的古い建物の特徴として、前年度検出したS B 12も同じであったが、梁行の間尺が広く、桁行の間尺が狭いもので、掘り方も梁行が大きく隅丸方形に作られており、桁行の掘り方は橿円形状になるのに対して、掘り方の切り合いより新しい建物跡は梁行桁行の間尺はあまり差がなく、掘り方も小さくなるようである。また四隅の柱は太く中間になる柱及び掘り方は小さく柱は細いものであった。

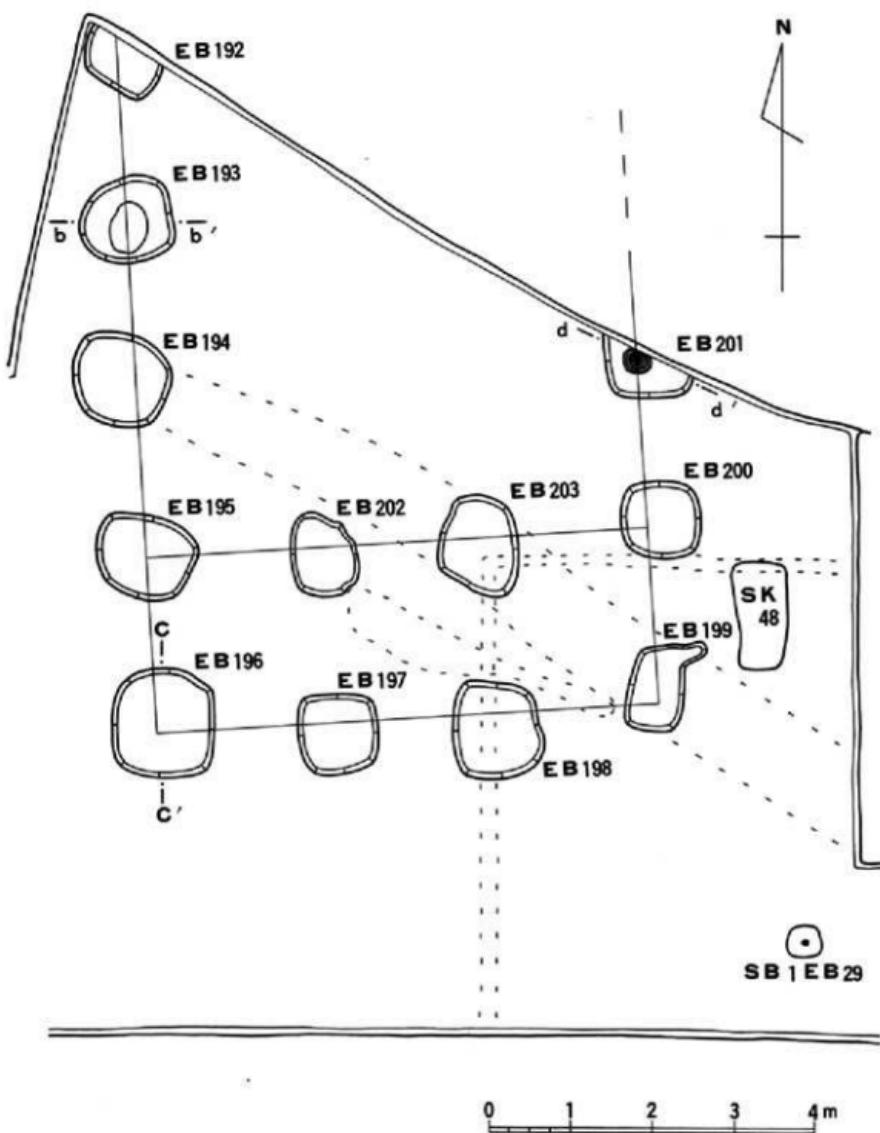
第5図 SB 21 烟立柱建物跡

G 65~68-74~78、第II層より検出された東西3間(南梁行西より2m+2m+2m)×南北4間以上(西桁行南より2.1m+2.1m+2.1m+2.1m……)の中柱のある掘立柱建物跡で、掘り方は75~135cmの隅丸方形と梢円形からなり、須恵器、土師器片が出土している。掘り方の深さ70cmでEB 201より太さ25cmの丸柱が検出された。西側桁行掘り方で磁北より西に約5度の傾きを示す。

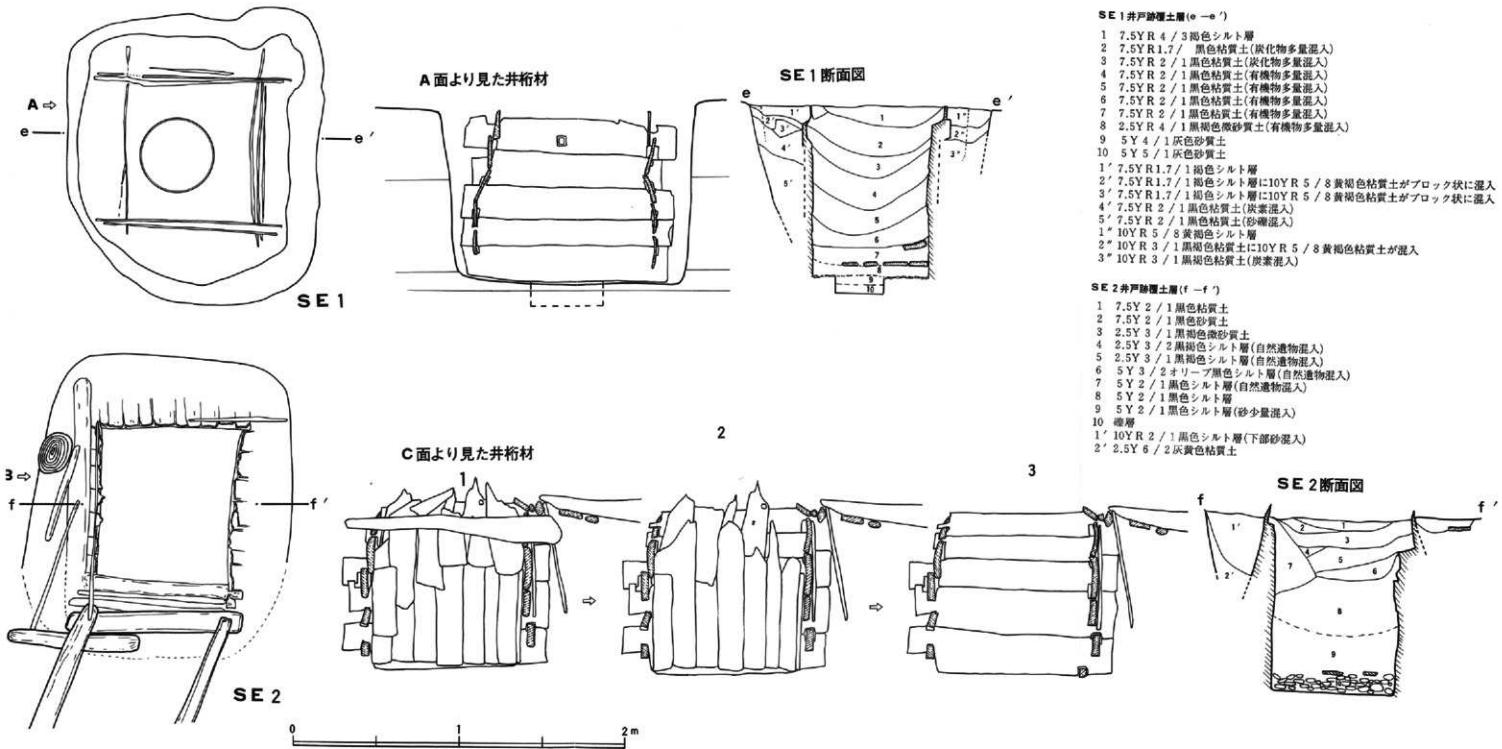
第7図 井戸実測・断面図

G 51-53, 搢乱層をとりのぞいた第II層でプランを確認されたもので、掘り方が二重に確認され、梢円形を示し直径1.5~1.8mである。井桁内径は東西80cm南北90cm深さ検出面より125cmである。井戸枠材は井戸上部の材と下部の材で厚さが違なり上部材は1~2cm, 下部材は4cmである。また、井戸枠材の巾15~25cm, 長さ120~125cmの板材を井桁に組み、西側で6枚の井桁材が現存し、上部2枚は腐食が著しい。最下部に直径48cm深さ14cmの曲げ物が設置されている。覆土は10層に分けられ自然堆積を示し、3・4層より多量の炭が検出され、炭化米、炭化小豆、種子も同層より検出される。7・8層より板材が出土している。井戸掘り方より板材（RW 22）が検出され、板材の切り込み長さ等より井戸枠材として用いられていたものを補修のおり掘り方に古材を埋めたものと思われる。このことは掘り方が二重にみられ、井桁材も北部材と下部材の違いから考えると納得できるものである。また、井戸枠材上部の板材に4cm四角の穴があるものもあり、他に利用してあったものを転用しているものである。

G 47-51, SD 35 F 1下面にて縦板の一部及びプランの確認された井桁内径東西1m南北0.8m深さ1mの井戸跡で、掘り方は直径1.5~1.75mの隅丸方形を示し、掘り方のプラン確認は、F 4下である。覆土は10層に分けられ、SD 35の上端直下のため短期間に埋没したものと思われる。井桁につかわれた板材は、西側で5枚の材が現存し、厚さ4cm巾20~25cm長さ約130cmの材を用いられ杉材と考えられる。井桁を囲むように三重の縦板が矢板状に廻らされ、上部に横桟が3方にめぐり東南より水の汲みあげ口と思われる足場板がしっかりとした形で検出された。また、井戸底には、6~15cmの平たい丸石が組み入れられている。井戸内部より繩、木皿、こもろづつろ、が検出され、土器類では、須恵器环片を主体として360点の土器片が出土しているが破片状である。また、これら破片状の土器片には墨痕の確認できるものが25点あり、文字として判読できるものは「平」「目」「至」「太」があげられる。井戸掘り方より須恵器环（RP 390）が1点検出され、この环はロクロ切り離し痕が回転ヘラ切りで、井戸作成年代を考慮するうえで良い資料となる。

井戸跡は2基検出され、第1号井戸跡は材を井桁に組まれた井戸枠であり2号井戸は井桁に組まれた外側を矢板状に3重に囲み横桟でおさえている。出土遺物も違なることより使用年代が異なる。

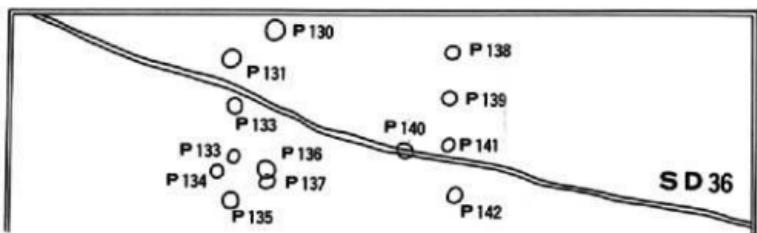
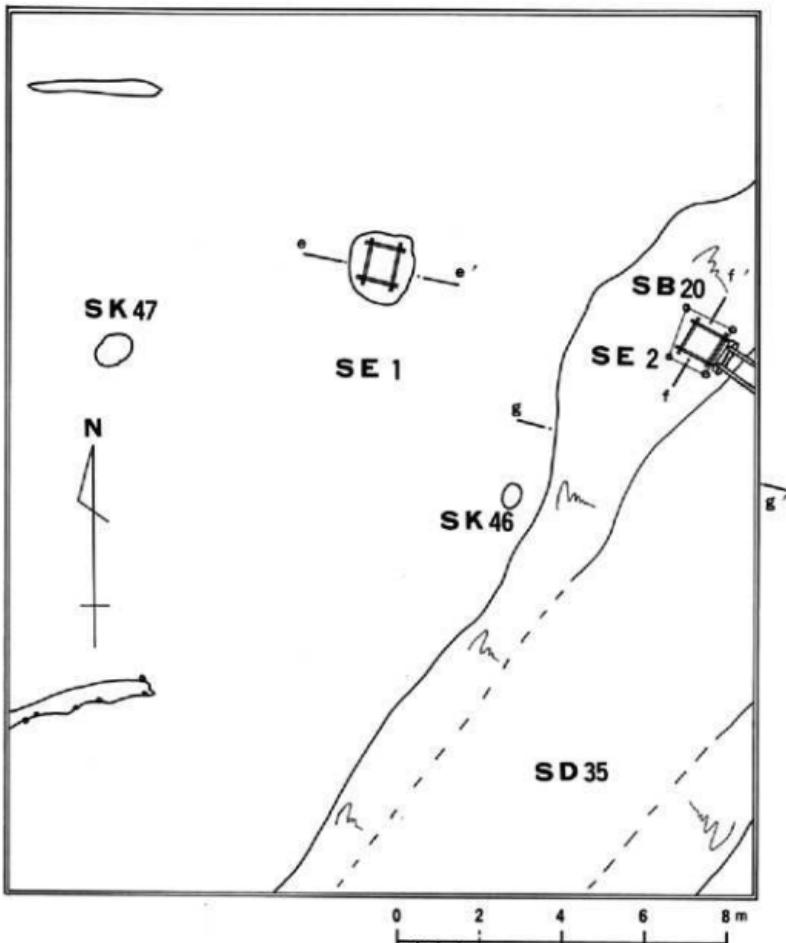
第8図 G 47～55 - 56～60 実測図

G 47・48-51・52、SD 35第4層下面にて検出された1間×1間(1.75~2.4m)SE 2のおおい屋である。掘り方は直径25~40cmの梢円形で、EB 190は柱のぬきとり痕が検出されるが他の柱痕跡は検出されない。また、掘り方より遺物は確認されなかった。

G 47～52～44～53, 第II層上面にて確認された溝跡で S D 1・5・26 と続くものである。巾は約 10 m あり、覆土は 19 層に分けることができた。溝中央部には長さ 5 m 太さ 30 cm の木材 2 本が杭におさえられて検出し、自然の溝を一時木材を土どめにつかわされたと考えられ、溝断面セクションを見ると人工的に埋め込まれた形を示す。また、丸太状木材より溝中央部と岸部とでは遺物にも変化が見られる。溝の深さは 1.2 m で多量の遺物が検出された。この溝は S D 1 と続く溝で S D 1 にも溝中央部に柱状の木材が検出されており、遺物に変化が見られた。4 月のボーリング探査にて S D 5 より北北東巾 10～12 m で G 45～105, G 65～150 の方向に進むことが確認できた。

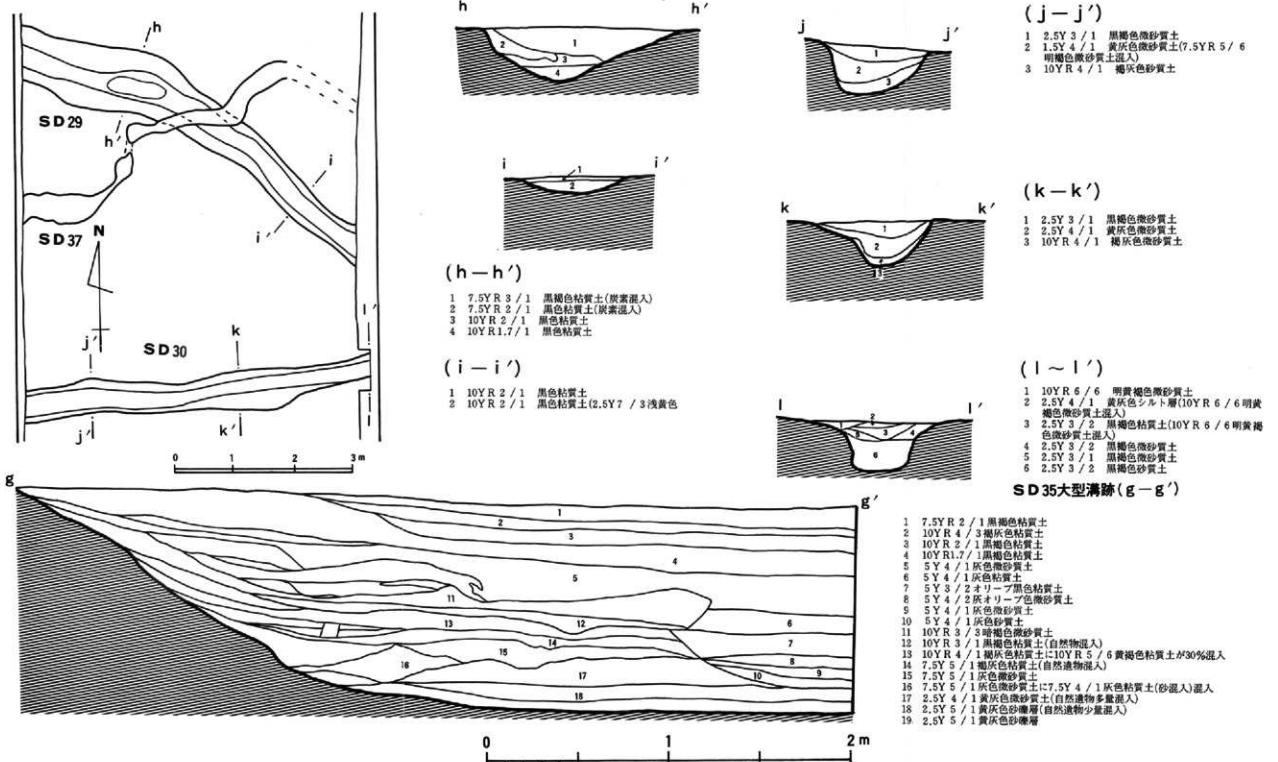
第9図 溝跡実測・断面図

G 71～73～59～60, 第II層上面にて確認された溝跡で巾 50～100 cm深さ 10～32 cmを測る。覆土は 2～4 層に分けられ、覆土の土質土色より、昭和 56 年検出の S D 24 に続く溝であると考えられる。また、須恵器壺片や土錐が検出された。G 72～60 の地点で S D 37 (非常に浅い溝で遺物は検出されない) に切られている。

G 71～73～52～53, 第II層上面にて確認された東西に走る溝跡で巾 45～75 cm, 深さ 24～30 cm の U 字状の溝で覆土は 3～8 層に分けられ、遺物は検出されない。SD 34 まで続くものと考えられる。

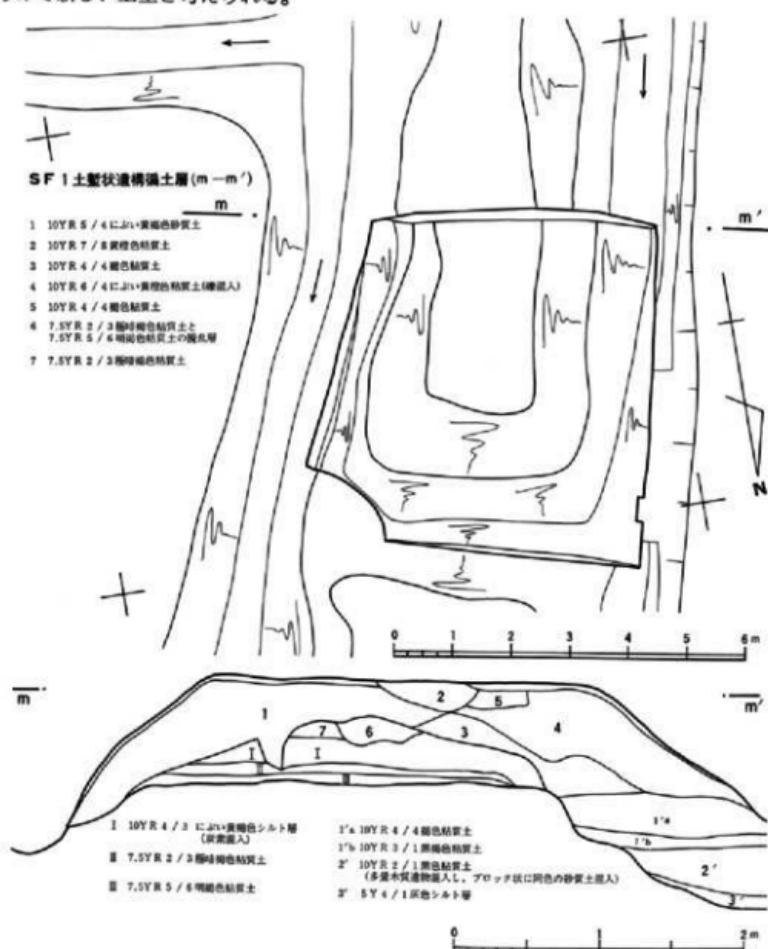
第10図 土壘状遺構実測

G 134 ~ 136 - 78 ~ 82, 調査を行なったものである。遺跡中心部と考えられる地点より西へ 150 m の所に現存する土壘で高さ 60 ~ 80 cm 長さ 80 m を測るもので傾きは磁北より東に 11 度を示す。

断面セクションより、きれいな版築状になっておらず、覆土からの現代陶器の検出などからみて新しい土壘と考えられる。

昭和54年度に木簡が発見された溝をボーリング探査にて200mほど確認できた。また溝の断面及び堆積状態を長時間かけて調査できたことで、一時期に溝を人為的に溝巾を狭めていることが確認されている。遺物も多量に検出され、二面硯、横瓶等が検出し墨書き器も245点検出され、出土層位により文字及び坏形態が違っている。今回の調査で遺跡の西側区画線と考えられた土壘状遺構(S F 1)は比較的新しいもので当遺跡とはかかわりが少ないものと考えられる。試掘調査においても土壘西側の地域で遺構遺物が発見されたことより、西側の区画線を引く場合、30mほど西側に拡大されよう。
