山梨県内分布調査報告書

(平成17年)

山梨県教育委員会

県内分布調査全体事業位置図

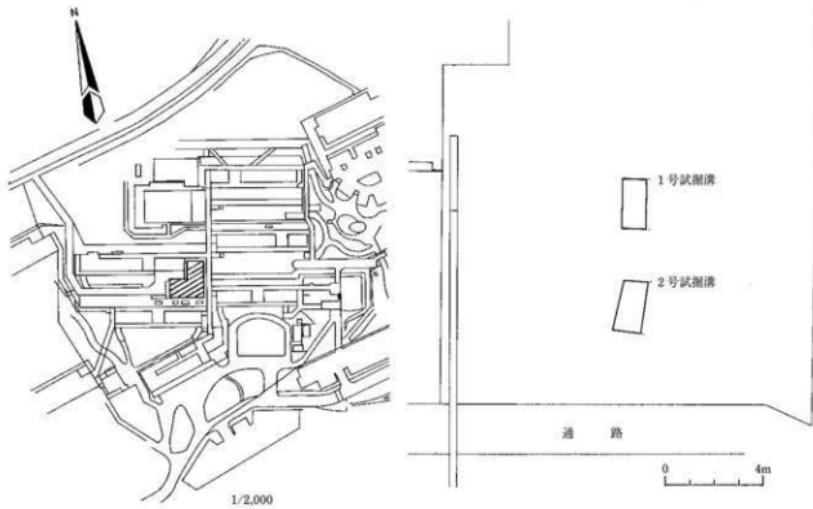
第1-2図 県立あけぼの養護学校改修事業

1号では、幅1.0m×長さ2.0m×深さ1.8mの試掘溝を設定し、2号では幅1.0m×長さ2.3m×深さ1.9mの試掘溝を設定した（第1-2図）。

調査状況

1号試掘溝

2号試掘溝

1号試掘溝については、地表下20~30cm程で青灰褐色の砂礫層となり、さらに150cm下げたが状況は上層と同じで変化はなかった。

2号試掘溝を重機により掘削したところ、1号試掘溝と同様の堆積状況を示していた。砂礫層は砂を基調に1cm~5cm程の小石が多数混入しており、部分的には20cmを越える礫も認められ、人為性はなく自然堆積によるものと判断できる。

試掘調査の結果、改修事業対象地内に2本の試掘溝を設定し確認調査を行ったが、いずれの土層からも遺構や遺物の存在は認められなかった。このため、今回の試掘調査を実施した範囲内については、埋蔵文化財が確認されなかっただけで計画どおり建設を進めていくことに影響はないものとした。しかし、周辺地域には埋蔵文化財包蔵地が知られているため、なお試掘による埋蔵文化財の有無確認調査を行っていく必要があると考えられる。

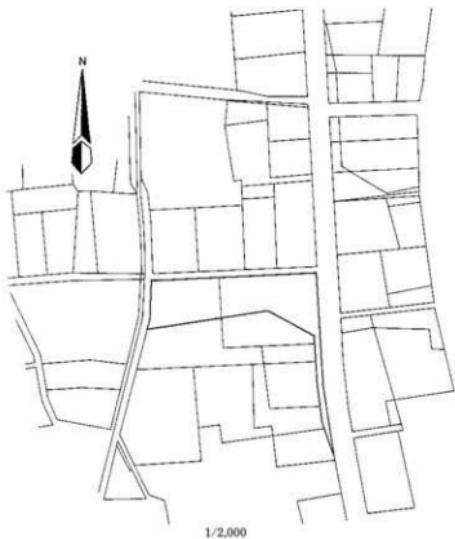
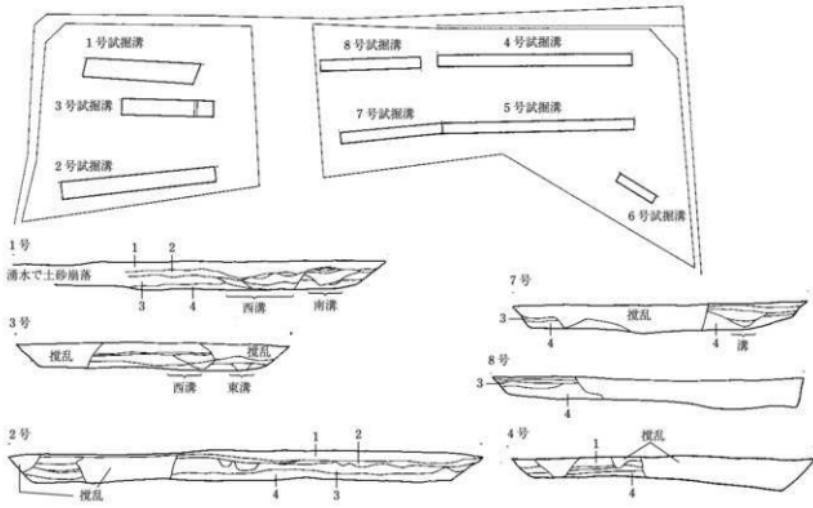
第2-2図 新山梨環状道路建設事業

調査地点は、平成15年度に実施した試掘調査の北側である。前回の試掘調査では、近世頃の溝状遺構が確認され、今回の試掘場所ではこの遺構の連続性が予想される。このため、事業地内に8本の試掘溝を設定し、重機による掘削後、人力による精査を行い遺跡の有無確認を行った。また、事業地は東西に長いため、生活道路を境にして東と西の2地区に分け試掘調査を実施した。試掘溝の設定は、第2-2図のとおりである。

3号試掘溝（西から撮影）

5号試掘溝（西から撮影）

基本層序は、表土層の下に10cmほどのしまりの強い灰色粘土層（2層）があり、この下に褐色シルト質土（3層）が30～40cm、灰色砂層（4層）が100cm以上堆積していた。灰色砂層の上面約30cm下からは、著しい湧水のためこの層以下の掘り下げは困難であった。

東区では、一部を残しほぼ全域が1m以上も搅乱されているが、この地区西側の7号試掘溝では、南北方向にのびる2層下面から3層を掘り込む溝が確認された。西区では、第2-2図のとおり1号と3号試掘溝から南北方向にのびる2層下面より3～4層に掘り込まれた溝が二本確認された。1号試掘溝の西側の溝内からは、幕末期の陶磁器片が出土したが、連続する2・3号試掘内の溝にはコンクリート片等があり、幕末期から近代に機能していた溝と思われる。出土した陶磁器等については、幕末期をさかのばるものではなかった。

建設事業対象地内に8本の試掘溝を設定し、遺跡の有無確認調査を行った結果、検出した遺構や陶磁器等はいずれも幕末期以後のものであった。このため、今回の試掘調査地点については、埋蔵文化財が確認されなかつたので工事着手に影響はないものとした。しかし、周辺地域には周知の埋蔵文化財包蔵地が知られているため、なお試掘調査による埋蔵文化財の有無確認調査を行っていく必要があると考えられる。

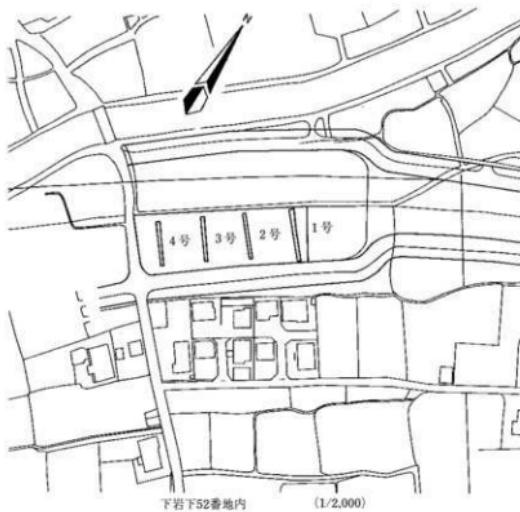
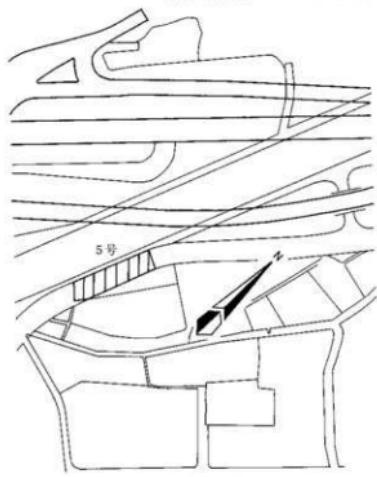
第3-2図 西間東連絡道路建設事業

下岩下52番地内については東西に長く、北側に平等川が隣接するため、1～4号の試掘溝を南北方向に並行するよう4本設定した。また、278番地内については52番地と同様で北側に平等川が隣接するため、これに並行するよう東西方向に1本の試掘溝を設定した（第3-2図）。

- 1 : 灰褐色土
- 2 : 明黃褐色シルト
- 3 : 黒色粘質土
- 3' : 灰褐色粘質土
- 3'' : 明黃色シルト
- 4 : 灰褐色砂
- 5 : 灰色砂
- 6 : 黑色粘質土

下岩下52番地内の基本層序は、表土が灰褐色土層でその下に20cm～30cmほどの明黄褐色シルト層（2層）があり、この下に黒色粘質土（3層）が20cm～60cm、明灰褐色砂層（4層）と青灰色砂層（5層）が60cmほど堆積している。その下には20～30cmほどの円礫を多数含む黒褐色土が続く。5層の灰色砂層上面からわずかに湧水がみられる。調査の結果、1号試掘溝では4層の砂層中より桶材片が1点、2号試掘溝では5層の砂層中より長さ50cmほどの流木が数点出土した。遺構は確認されず、いずれも近代頃の洪水により砂層中に堆積したものと思われる。他3、4号試掘溝からは遺物はまったく検出されなかった。なお4号試掘溝では4、5層の砂層はシルト質となり、湧水もみられなかった。

下岩下278番地内の層序は、20cm～40cmほどの褐色土を表土とし、さらに40cmほどの暗褐色粘質土（2層）があり、20cm～30cmほどの黒色粘質土が堆積する。これ以下は青灰色シルトに10～50cmほどの円礫を多数含む基盤層（4層）となる。基盤層は西側で低く落ち込んでいき、3層の黒色粘質土が厚く堆積する。3、4層はいずれも橙色斑がみられ、湿地であったことをうかがわせる。

今回の調査結果から、埋蔵文化財が確認されなかっことにより工事着手に影響はないものとしたが、周辺には埋蔵文化財包蔵地が知られているため、なお試掘調査による遺跡の有無確認調査を行っていく必要がある。

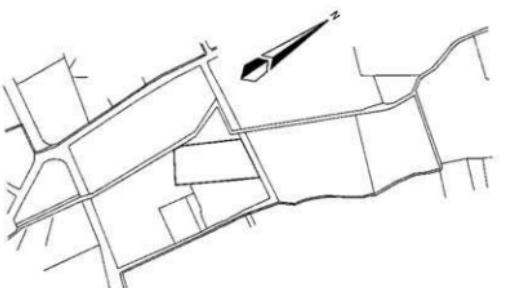
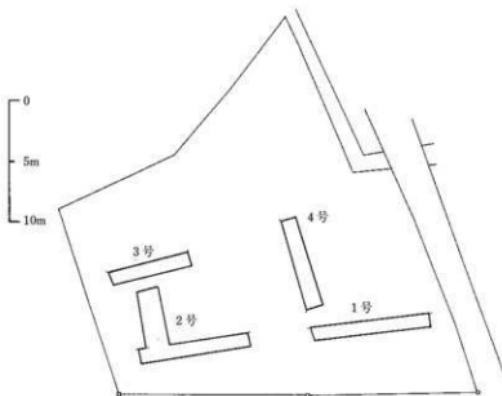
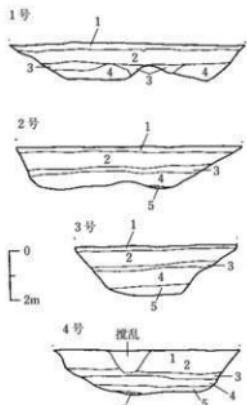
第4-2図 塩山バイパス建設事業

用地内に第4-2図のとおり計4本の試掘溝を設定し、遺構確認を実施した。試掘調査では、重機による試掘溝の掘削後、人力による平面確認および断面観察によって遺構、遺物の有無確認を行った。

1号 暗褐色砂質土
2号 明褐色砂
3号 黒色粘質土
4号 暗茶褐色土（下部中世包含層）
5号 黑褐色土（縄文時代後期）
6号 淡黄色砂

出土遺物実測図
(1/6)

調査前の状況

1号試掘溝の状況

2号試掘溝の4層下部から中世15世紀頃に位置づけられる内耳鍋、土師質土器などが約1m四方の範囲に集中して出土したことから遺構確認を行ったが、検出することはできなかった。さらにこの部分を西側に拡張し、精査を行ったところ、土器片が出土したものの遺構は確認されなかった。この集中する場所以外では2号試掘溝および拡張部において土器細片がわずかに出土した。土器が出土した土層には、炭化材粒等はみられるものの焼土粒がみられず、出土状況から見ても性格は明らかでない。なお出土遺物は土器類のみで、陶器類等は出土していない。

3号試掘溝は2号試掘溝の西隣りで、5層の黒褐色粘質土は厚くなる。4層の暗茶褐色土層中からはわずかに中世土器細片が1点出土した。また、5層中より縄文時代晩期と思われる分銅形の打製石斧が1点出土したが、土器などは全くみられなかった。5層の黒褐色粘質土層には植物腐食遺体が含まれており、低湿地であった状況をうかがわせ、その中からの出土であることから、直接集落とかかわるものではないと判断される。

1号・4号試掘溝は調査区北側にあたり、遺物、遺構ともに確認することはできなかった。

調査を行った結果、縄文時代および中世15世紀代の遺物が確認され、試掘調査箇所については、埋蔵文化財の保護措置の必要があるものと判断される。当該地は、西畠B遺跡の範囲内にあり、試掘調査結果から遺跡は南側に広がるものと思われる。中世については、4本の試掘溝のうち1本から検出しただけであり、遺跡は濃密でないものと思われるが、一般的に遺構の検出が困難な時期でもある。また縄文時代の石器も見つかっていることから周辺に遺跡の本体があるものと考えられる。

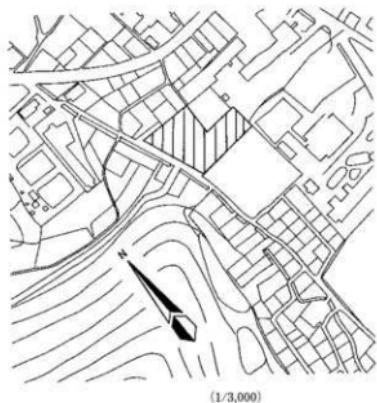
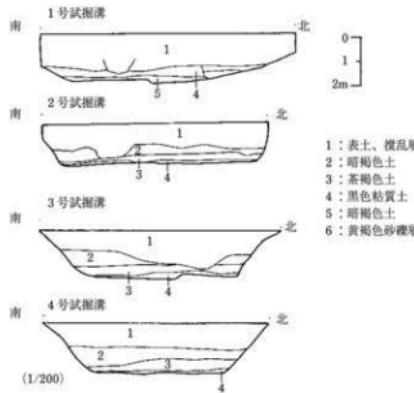
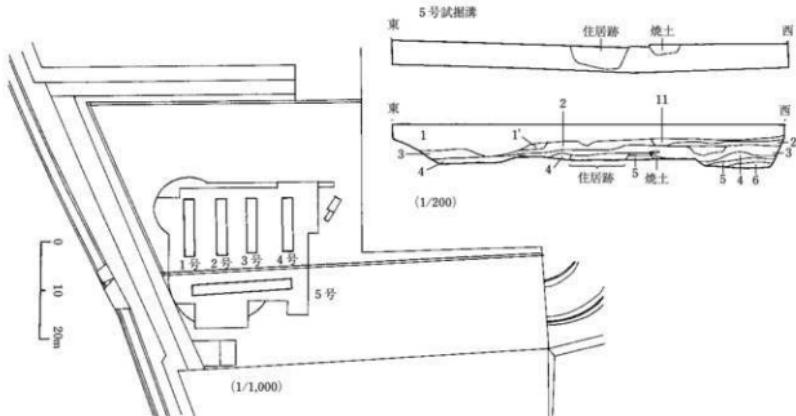
第5-2図 都留児童相談所建設事業

重機による掘削後、人力による試掘溝内の平面精査および断面観察によって、遺構、遺物の有無確認を行った。なお、事業対象地内に第5-2図のとおり5本の試掘溝を設定し、掘削順に1号～5号と付した。

調査状況

5号試掘溝（中央に焼土が認められる）

5号試掘溝では、地表下約120cmで平安時代の遺構・遺物が確認された。土層は3層の茶褐色土下面からの掘り込みで4層の黒褐色土を掘り込んでいる。遺構は住居跡と思われる落ち込みと焼土である。焼土は、東西方向にはほぼ120cmの長方形を呈する範囲に焼土が厚く堆積し、その上面には20cmほどの熔岩がみられた。おそらくは住居跡に付設するカマドとその壁体と思われる。焼土やその周辺からは平安時代10世紀前半に位置づけできる土器類が出土している。また、この遺構に隣接して2.5mほどの方形の落ち込みが確認され、この中からも同じく10世紀前半代の土器が出土しており、焼土とはほぼ同じ時期の住居跡と思われる。

1～4号試掘溝からは、遺構・遺物は発見されなかったが、包含層となる3層、4層は残存していること、また5号試掘溝に近接していることから、遺構が広がっている可能性もある。

今回の調査結果から、試掘調査箇所南側について、埋蔵文化財の保護措置の必要があるものと判断される。当該地は、周知の埋蔵文化財包蔵地ではなく新たに発見されたことにより、遺跡名を四ノ側遺跡とした。

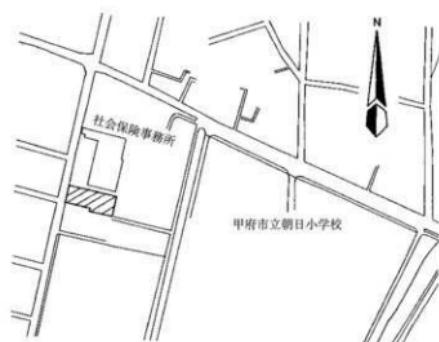
第6-2図 甲府地方裁判所長宿舎建設事業

試掘調査は、重機による試掘溝の掘削を行い、その後人力での精査による試掘溝内の平面および断面観察によって遺構・遺物の有無を確認した。調査では、甲府地方裁判所長宿舎建設予定地内に3本の試掘溝を設定し、それぞれ掘削順に1~3号試掘溝とした(第6-2図)。

3号試掘溝
 1 : 表土、褐色砂質土(瓦礫含む)
 2' : 暗褐色粘土
 2 : 茶褐色粘土
 3 : 黒褐色粘土
 1号試掘溝
 1 : 表土、灰褐色砂質土
 2 : 茶褐色粘土
 3 : 黑褐色粘土
 4 : 明茶褐色粘土
 5 : 青灰色シルト質土

2号試掘土層
 1 : 表土、褐色砂質土
 1' : 灰褐色砂質土(盛土)
 2' : 灰褐色粘土
 2 : 明褐色粘土
 2" : 黄褐色粘質土
 3 : 黑褐色粘土

調査前の状況

1号試掘溝の状況

2号試掘溝の状況

3号試掘溝の状況

基本層序は、表土が灰褐色砂質土層(1層)で瓦礫等が混入する盛土層が約20cm堆積し、その下に20~40cmほどの茶褐色粘質土層(2層)がある。この土層は最近までの水田底土層と思われる。その下は黒褐色粘土(3層)が50cm以上厚く堆積しており、部分的にやや厚く2号試掘溝では100cm以上の堆積がみられた。さらに、明茶褐色粘質土層(4層)と青灰色シルト質土層(5層)と続き、地表下180cmほどで湧水が認められた。

調査の結果、いずれの試掘溝からも遺構・遺物は認められなかった。2層は近世・近代以降の水田層である。3層の黒褐色粘土層は、土層中に橙色斑があり、植物に付着した水酸化鉄化合物と思われ、かつてこのあたりが湿地であったことをうかがわせる。3号試掘溝はこの3層上面まで掘削し、遺構・遺物の精査にあたった。これらの結果から、かつて湿地であったところに近世・近代以降に水田が形成された形跡がうかがえるのみであった。今回の調査結果から、試掘調査箇所については、埋蔵文化財の保護措置の必要はないものと判断したが、周辺地域には埋蔵文化財包蔵地が知られているため、なお試掘による確認調査を行っていくことが必要である。

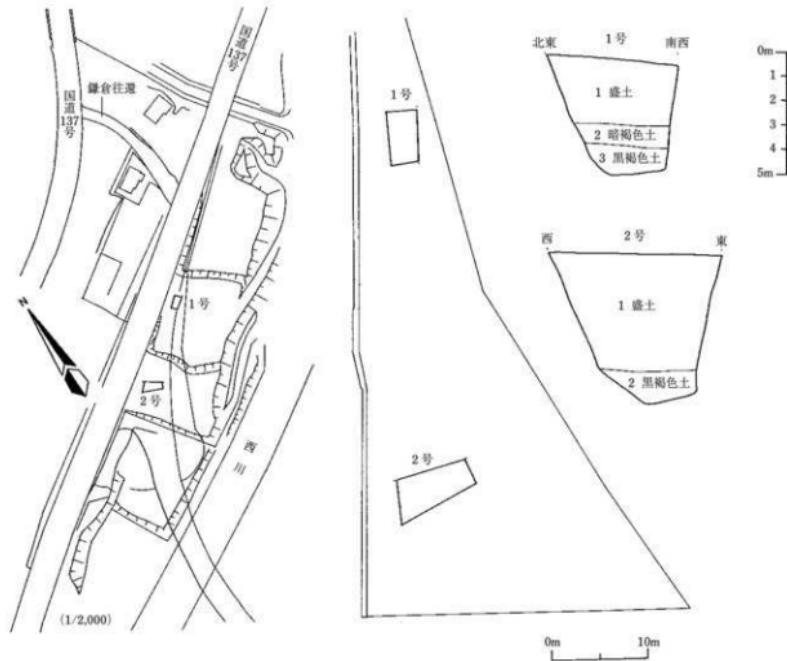
第7-2図 河口2期バイパス建設事業

調査地点の現状は、山地の斜面部から西川沿いの緩斜面への転換部分であるが、現国道とほぼ同じ高さに盛土され、平坦面がつくられている。この部分に二本の試掘溝を設定した（第7-2図）。

現地の状況

1号試掘溝の状況（現地表下 5m）

2号試掘溝の状況

調査状況

重機により第1号試掘溝を掘削したところ、予想以上に盛土層が厚く、地表下3mほどで旧地表土層となった。旧地表土（2層）は、約80cmの暗褐色土でしまりが弱く、小石・礫を少量含む。その下は砂礫を含まない黒褐色土で、約1mの厚さである。以下は明黄褐色砂利層で、地表下5mでその上面にある。掘削深度は深く、大半が盛土であったため、土壁の崩落が発生し、掘削後の人による平面確認は実施していない。2層及び3層の黒褐色土を重機にて掘り上げ、地上において調べたところ、3層の黒褐色土中より縄文土器及び古墳時代土器を数点発見した。

2号試掘溝は、国道と直交する方向に設定した。掘削は現地表から6mまで掘削を行い、盛土層は地表下5mまであり、以下が旧地表土層となる。1号試掘溝と同様、壁崩落の危惧から下層の黒褐色土を地上に掘り上げ、ここで土層の精査を行ったところ、黒褐色土中より縄文時代土器を数点検出したが、試掘溝内を精査していないため、遺構については明らかでない。

どの試掘溝内からも縄文時代及び古墳時代土器が検出されたが、精査ができなかったため遺構の存在について不明である。なお、国道を挟んだ反対山側の飲食店において土地の造成中にいくつかの土器を発見し、確認したところ古墳時代中期の土器であり、試掘調査区外にも遺跡が広がっているものと思われる。

試掘調査箇所について、埋蔵文化財の保護措置の必要があるものと判断するが、現状で盛土層が3~5mと厚く、調査深度や面積の点から調査の困難が想定される。また建設工法によって包含層に影響を及ぼさない深度が確保されれば現状保存も可能である。なお当該地は、新たに発見されたもので地名を鑑みて遺跡名は庖橋遺跡とした。

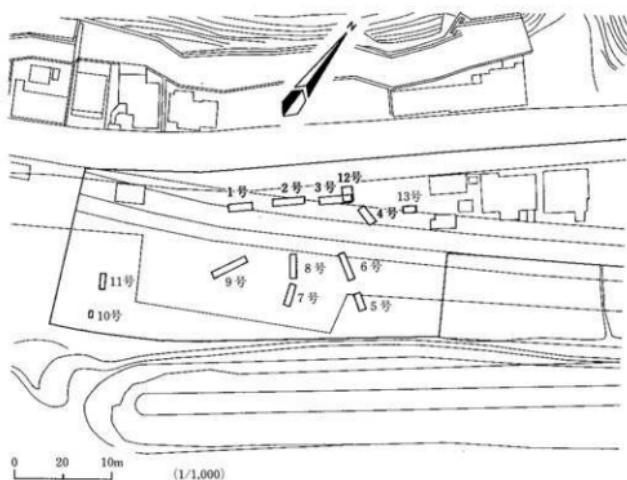
第8-2図 一般国道52号（甲西道路）建設事業

12号
1: 盛土
2: 明黄褐色細砂

6号
3: 灰褐色難混土
4: 明黄褐色細砂

10号試掘溝
1: 灰色砂
2: 灰色砂
3: 灰色砂

現地の状況（左の河川は富士川）

4号試掘溝の状況

5号試掘溝の状況

11号試掘溝の状況

第8～2図のとおり、合計13本の試掘溝を設定し、1～3号についてはともに地表下から明黄褐色細砂層（1層）が堆積していた。その後3mほど掘り下げたが、ビニールや戦後期の陶磁器類がわずかに出土した。3号試掘溝では、表土下1mまで産業廃材をふくむ盛土層であった。

4、12、13号試掘溝では、産業廃材を含む盛土層が1.5～2mほどあり、この下が明黄褐色細砂層（1層）となる。この細砂層から大正期の陶磁器やコンクリート塊などが出土し、この周辺の高まりは後世の盛土と細砂層であった。層序から判断して、この場所に口留番所が存在していた可能性はないものと思われる。

5～9号試掘溝は、明黄褐色土が東側へ傾斜しながら1mほど堆積し、その下が灰褐色礫混土（2層）で2mほどの厚さとなる。この礫混土層よりプラスチック、ビニール、大正期頃のガラス瓶、硯末製品などが出土した。地表下2.5mほどで明黄褐色細砂層（3層）となり、わずかに陶磁器片が出土した。

10、11号試掘溝付近は船着場が想定され、現状では竹藪となっているため人力による掘削を行った。約80cm掘り下げたところ自然堆積の灰色砂層であり、遺構は確認されなかった。試掘調査の結果、近代～現代の遺物が出土するものの、遺構は確認されなかつたため、埋蔵文化財の保護措置の必要はないものと思われる。しかし、4、12、13号試掘溝の北側で本調査が実施され、確認された石垣が当該地に向かって延びており、このあたりまで連続することが想定されるため、西側及び北側あたりはさらに確認調査を行っていく必要がある。

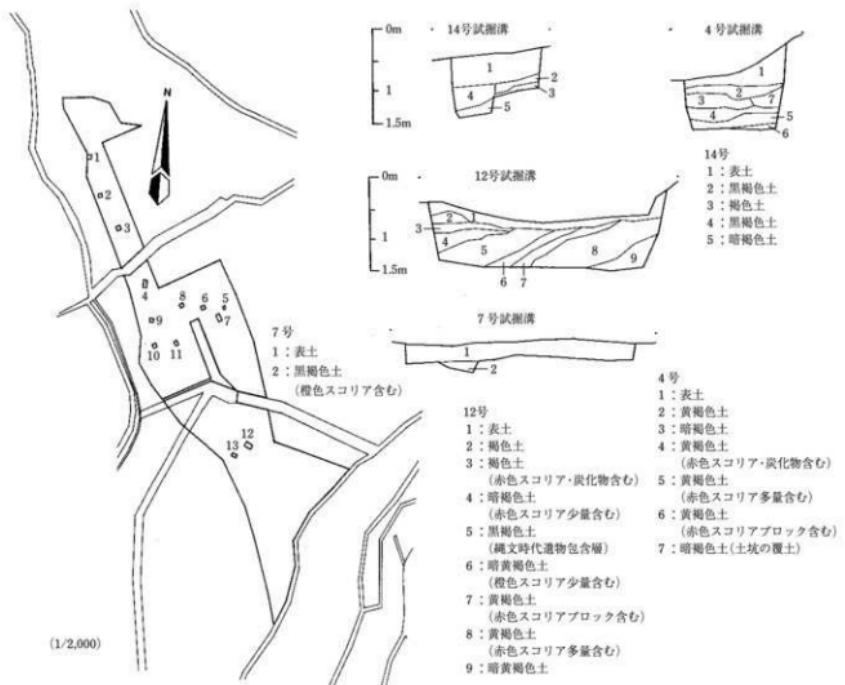
第9-2図 都留バイパス建設事業

施工範囲内には倒木が多く、掘削可能な地点は限定されたが、第9～2図のとおり全部で14本の試掘溝を設定した。この内、4号・7号試掘溝からは遺構が確認され、14号試掘溝からは遺物が出土した。

現地の状況

調査風景

4号試掘溝の状況

12号試掘溝の状況

4号試掘溝の東南隅からは、土坑が検出された。土坑は確認面から底面まで約40cmで、遺物は確認されない。7号試掘溝では、幅25～40cmの遺構が確認されたため、試掘溝を拡張して精査したところ、不整形な広がりを持ちながら東側に続くことがわかった。覆土の一部を掘り下げたところ、約20cmで地山層に到達した。遺物は確認されない。14号試掘溝からは、縄文時代の剥片が一点、近世以降の磁器2点などが出土地した。磁器は表土から見つかり、縄文時代の遺物が出土したのは、地表下40cmに位置する黒褐色土層中である。また、試掘溝の断面観察により、遺構の立ち上がりを確認することができた。

調査対象区域内に人為的な高まりが複数箇所あるが、これらを断ち切って試掘溝を設定したところ、表土下の土層が同じ起伏を持たないことがわかった。したがって、これらの高まりの多くは、非常に新しい地形変更であると判断されるが、12・13号試掘溝においては、自然傾斜をきる形で硬化面が形成されていることから、平坦面の形成とその時期については注意を払う必要がある。12号試掘溝の硬化面下層からは、14号試掘溝の縄文時代遺物包含層に比定される土層が検出された。他の試掘溝からは地表下30～60cmの位置で地山層と考えられるスコリアを含む土層が確認されたものの、遺構・遺物は確認されなかった。

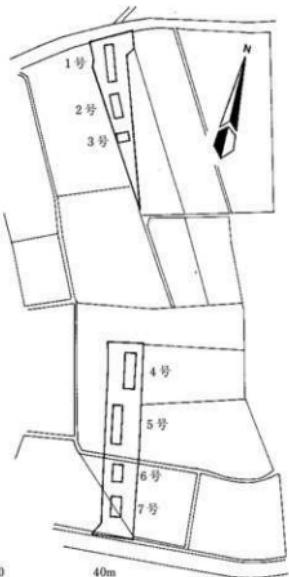
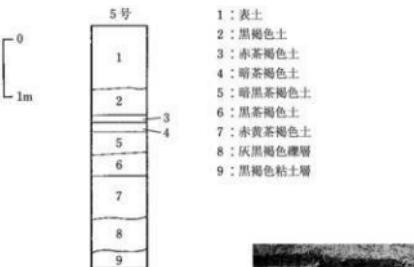
第10-2図 防衛施設周辺道路整備改築事業

調査地点は、 富士吉田市側からトンネルにより鳥居地峠の沢合いを抜ける南斜面の場所である。トンネルの位置は、 周知の埋蔵文化財包蔵地の「笹見原遺跡」内にあり、 また、 計画道路は遺跡に近接している。調査は、 第10-2図のとおり、 事業用地が二箇所に分かれていることから、 それぞれに試掘溝を設定し遺跡の範囲確認調査を実施した。北側では、 笹見原遺跡の集落跡範囲確認のため3本の試掘溝を、 南側では古代官道などを確認するため4本の試掘溝を設定し調査を行った。各試掘溝は、 重機による掘削を行った後、 人力による精査を実施した。

北側の調査区は、 南へ緩やかに傾斜しており、 やがて湿地へと続いている。そのため、 地形に沿うように3本の試掘溝を設定した。1号試掘溝では、 笹見原遺跡の集落を形成する台地の縁辺部と思われる層位が確認され、 同時期の土師器の壺や壺、 須恵器片が出土すると併に、 馬の歯も確認された。3号試掘溝では、 表土下150cmで出土し遺物などは確認されなかった。

南側の調査区では、 周囲を湿地に囲まれており、 そのため4本の試掘溝からは深さ50cm～100cmで出水があった。特に5号試掘溝では、 表土下5mまで掘削を行ったが、 泥炭層に葦などの植物が混在する層が数層にわたって堆積していた。

試掘調査を行った結果、 北側の調査区では馬の歯が見つかったことから、 水辺で祭祀が行われたことが想定され、 木製品などの出土を視野に入れた低湿地の調査を実施する必要があり、 笹見原遺跡から継続する遺跡であると判断される。南側の調査区については、 長く湿地帯であったことが窺え、 遺跡の存在はないものと思われる。なお、 未取得地については、 今後も試掘調査を実施していく必要がある。

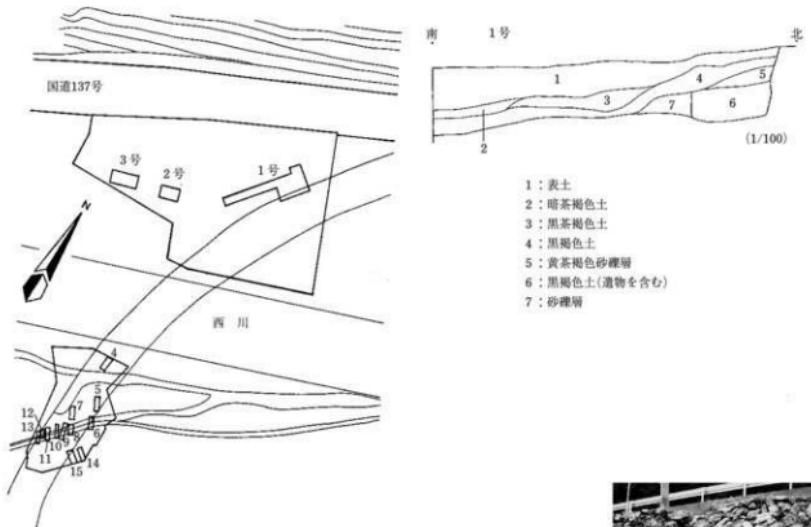
第11-2図 河口2期バイパス建設事業

国道137号線沿いでは、重機による試掘溝の掘削後、人力により遺構の平面及び断面観察を行った。また、対岸でも同様に重機による掘削後、人力により遺構の平面及び断面観察を行った。各試掘溝の設定は、第11-2図のとおりである。

1号試掘溝調査前の状況
(右は国道137号)

1号試掘溝の調査状況
(北東から撮影)

1号試掘溝構造確認

2号試掘溝の状況

西川左岸の調査状況

10号試掘溝の状況

国道137号線に接する1345番地では、西面と南面には2m以上の石垣が積まれていることから、盛土も同程度成されていることが予想されたため、遺構等の保存状況の良いと思われる箇所に第11-2図のとおり試掘溝を設定した。その結果、北東側では古墳時代の遺物を含んだ黒色土層が存在しており、土層断面から遺構も確認された。そのため、遺構の範囲を確認するために試掘溝を広げ平面による調査を行ったところ南東側では約2m離れた箇所から礫の混ざった層が確認されたことにより、遺構の存在はないものと判断した。また、試掘溝のほぼ中央から南西にかけては大きく搅乱されていたが、国道側に高い面が存在していることから遺構の存在も想定される。

1346番地では、隣接した1345番地で確認された黒色土層が存在しておらず、深く搅乱された礫層が認められたため、遺構は存在していないものと判断した。

西川を挟んだ対岸では、鎌倉往還の存在が絵図によって知られているために、第11-2図のとおり山の斜面から平坦地にかけて12本の試掘溝を設定し調査を実施したが、遺構、遺物は確認されなかった。

調査の結果、工事内容を勘案すると記録保存すべき遺跡の範囲は1345番地内の100m²であり、事業地内で実施した試掘調査では、絵図に示された中世から近世にかけての鎌倉往還を確認することはできなかった。このことから鎌倉往還は、対岸でも調査区外の西側に存在しているものと思われる。

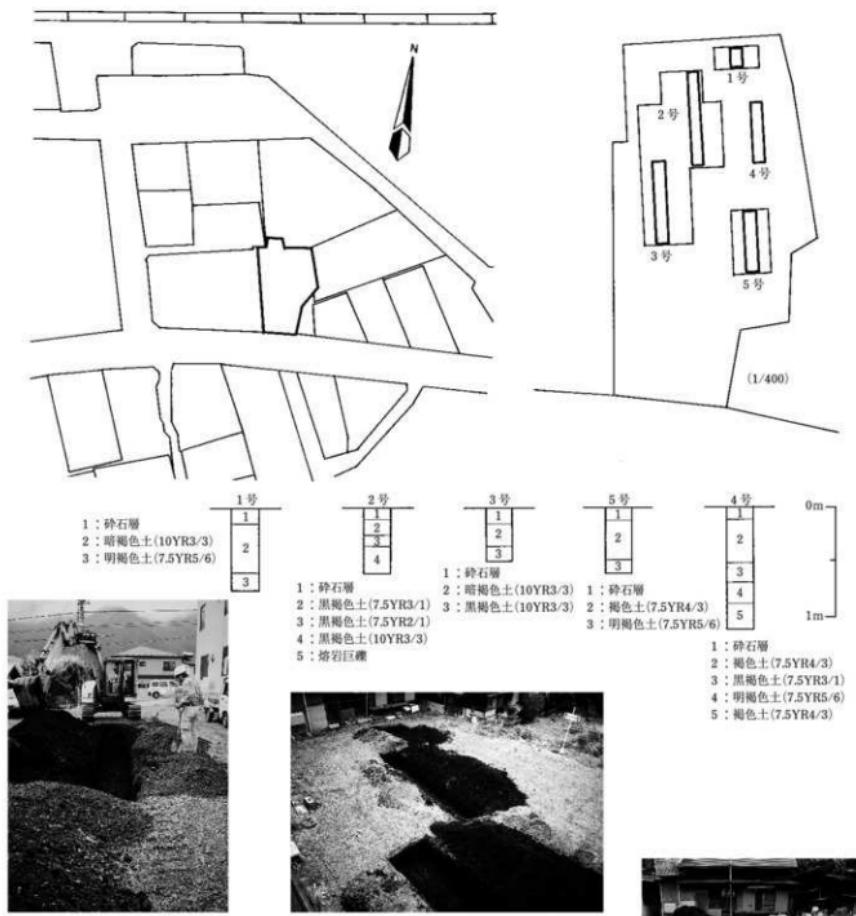
第12-2図 西桂警察官駐在所建設事業

建設工事設計により、駐在所本体建物、カーポート、物置および水道管などの掘削が伴い掘削深度は現地表下50cmであるため、遺跡有無確認のために試掘調査を実施した。試掘溝の設定は、第12-2図のとおりである。

本体範囲内を中心として幅1mで深さ50cmの試掘溝を5本設定し、平面および断面観察を行った。また、建物範囲外の4号試掘溝では、予定掘削深度よりも下に遺構が存在しているのかの確認を行うために、100cmまで掘削し平面および断面観察を実施した。

4号試掘溝の北端部では、亜円小碟・中碟混じり亜円大碟の集中が確認されたが、この地域でかつて多く設置されていた浸透式の暗渠排水施設のものと考えられる。時期的には、碟に混ざってガラス製のおはじきやビー玉が出土したことから、近代以降のものと判断された。

また、各試掘溝では現地表から10cmまでは駐車場整地のための碎石が敷かれており、その下には厚さ20~40cmの小赤褐色バミス・小亞円碟・中亞円碟混じり暗褐色土層ないし黒褐色土層が堆積しており、遺構・遺物は確認されなかった。

そのため、試掘調査を行った範囲内については、埋蔵文化財は確認されなかたため工事着手を行っても影響は無いものと判断される。

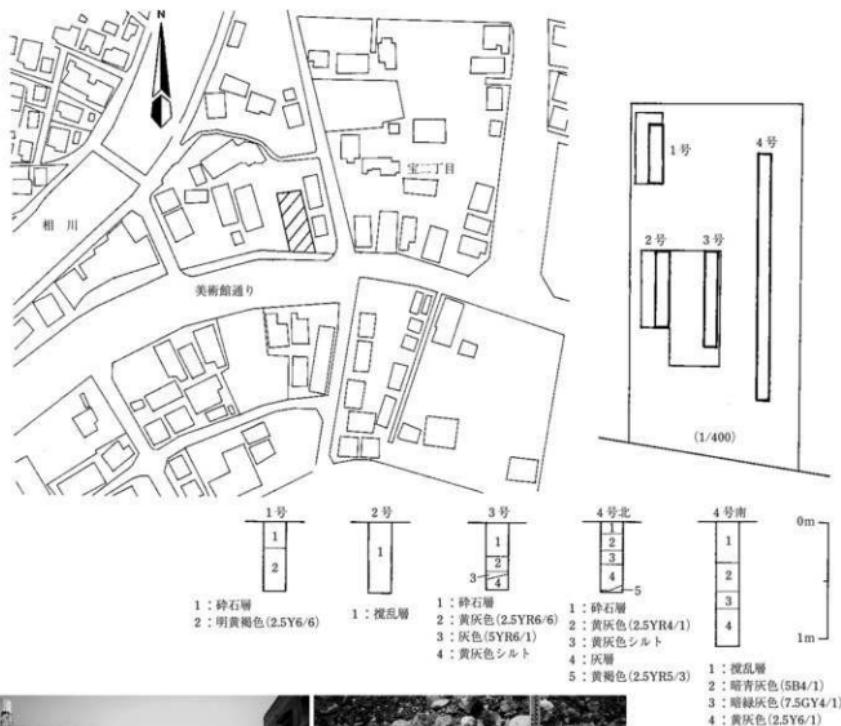
第13-2図 宝生相統合交番建設事業

建設工事計画により、交番本体建物、自転車置き場および水道管など、最大掘削深度60cmに伴う構造物の箇所で試掘調査を実施し、試掘溝を第13-2図のとおり4本を設定した。

1号試験掘溝の掘削状況

3号試験掘溝の状況

4号試験掘溝の状況

4号試験掘溝（丸太出土状況）

4号試験掘溝全体

1～4号試掘溝は、重機による掘削を行い、その後人力による平面および断面観察を実施した。また、本体建物への影響が少ない範囲外に4号試掘溝を設定し、表土から100cmまで掘削を行い埋蔵文化財の確認調査を実施した。

1～3号試掘溝の深さは60cmまでとし、上部は区画整理により改変を受けている。土層堆積状況は、主に洪水中による堆積物を素材とするシルト～大疊で構成されるが、焼土粒子を混入するなど人為的な影響も受けている。

4号試掘溝の北では、レンガで構築された施設が確認され、一部のレンガにはコンクリートで補強されていた。周囲には焼土や灰が多く散布し、明治時代以降の銅版刷の磁器片、ガラス片が出土した。また溝の中央付近では、地表下60cm（3層上面）の所で強く硬化した生活面が認められ、地表下1mからは東西方向に並行する直径11cmの丸太が2本確認された。そして、この丸太の脇からは、薄いガラス片（ランプのホヤの一部に類似する）が確認され、2本の丸太の間には、杭がほぼ垂直に打ち込まれていた。試掘溝の南側では、地表下45cmで土間漆喰層が確認された。ここからは、近代に属する銅版刷の磁器などが見つかったが、江戸時代に属する「くらわんか碗」や灯明皿などと一緒に出土した。

今回の試掘調査では、建設工事計画による掘削深度が60cmという土地の制約の中で実施した。その結果、2本の並行する丸太などの木製品や磁器、ガラスなどは近代の製品であり、4号試掘溝の下層では江戸時代の磁器などが見つかっていることから、近世から近代の遺構や遺物が存在しているものと思われる。

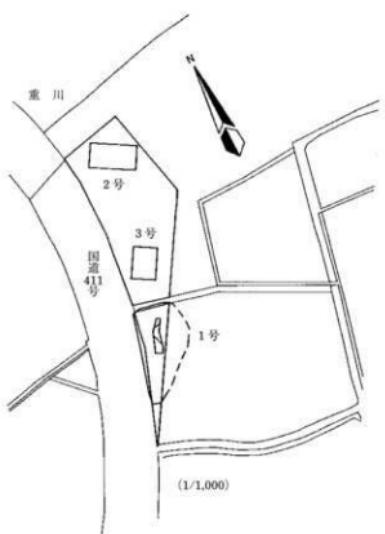
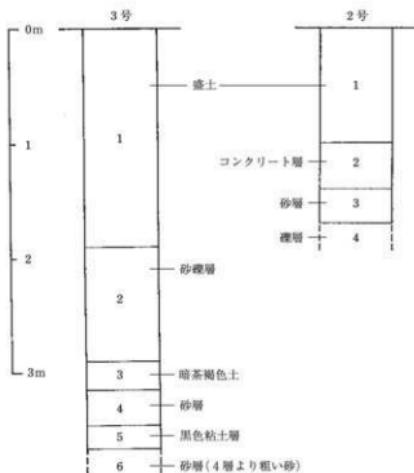
3号試掘溝は、約150cmの盛土がすでに行われており、住居跡が確認されたすぐ北側であることから、遺構の存在が予想された場所であり、遺跡の範囲確認のための調査でもあった。現地表から約190cmまでは盛土層で、その下約100cm（現地表から290cmまでが第2層）の厚さで砂礫層の堆積が認められた。そして、現地表から約370cmまで重機による掘削を行ったが、遺構・遺物は確認されなかった。

1号
 1：耕作土 6：暗黒褐色砂質土(炭化物混入)
 2：暗茶灰褐色土 7：暗黒褐色土(しまりあり)
 3：暗茶褐色土 8：砂層
 4：暗灰褐色砂質土 9：黒色粘土壤
 5：暗褐色土

このような結果から、2号試掘溝の場所は旧重川の河道と考えられ、3号試掘溝の地点は川の淀みによる砂の堆積層と思われる。よって1号試掘溝周辺、特に東西方向に遺跡が広がっていることが予想されるとともに、北へ広がることはないとされる。

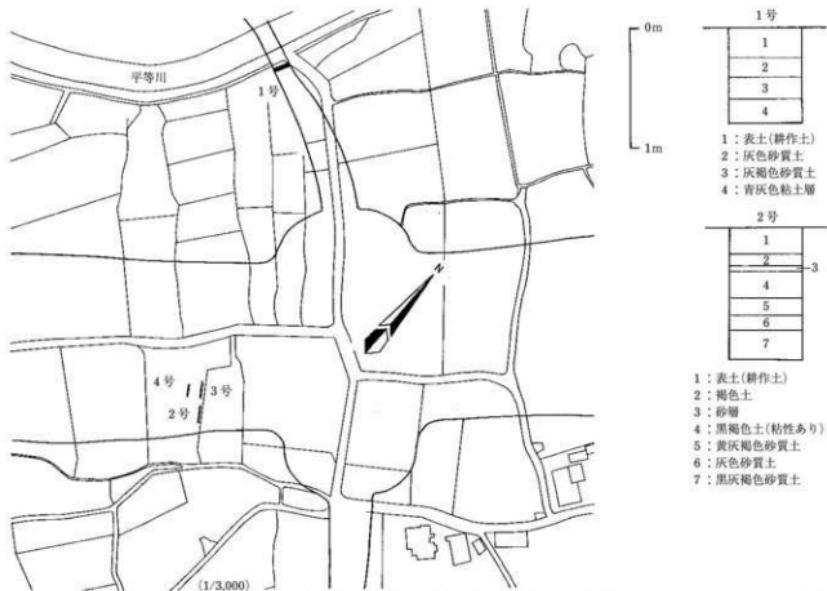
武家遺跡内に設定した1号試掘溝では、1層：表土から約25cmまでが耕作土、2層：約17cmの厚さで灰色砂質層、3層：約18cmの厚さで灰褐色砂質層、4層：青灰色粘土層で、深さ90cmまで掘削したところ4層上面から出土したが、一部さらに掘削し堆土から遺物の確認も行った。その結果、遺構及び遺物は確認されず、武家遺跡の縁辺部であったことが明らかにされた。

1号試掘溝の調査

また、2～4号試掘溝については、未取得地の周囲は今までに試掘調査を実施してきた内容を補うために設定したものである。幅を1m深さは110～150cmまでを重機により掘削を行ったが、3号試掘溝から1点古墳時代の土器片が認められたものの遺構は確認されなかった。土器片は、5層の下面で表土下約70cmの深さから出土した。
