甲府城跡 I

—山梨県指定史跡甲府城跡整備事業に伴う発掘調査概報—

山梨県埋蔵文化財センター調査報告書 第65集

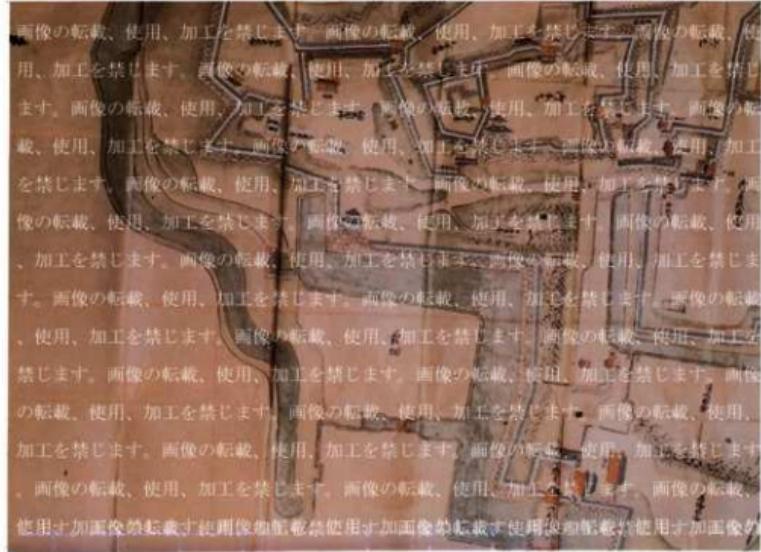
絵図1 板田家絵図(部分)

び規模、堀の長さや石垣の高さなどが注記されており、資料的価値は極めて高い。また、坂田家に所蔵されている絵図は享保9年に柳沢家が大和郡山へ移封された時に城内に入って下絵を描いたものである。また、露木家の絵図は江戸時代後期に城の修理に伴って描かれたものと推測されるが、修理箇所への附せんが特徴である。（八巻與志夫）

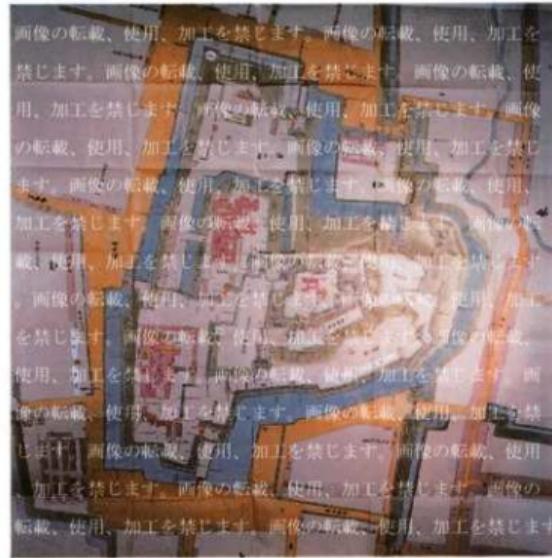
絵図4 柳沢文庫絵図3
(楽只堂年録)

柳沢文庫蔵『楽只堂年鑑』の宝永2年11月18日の頁に縦じ込まれている絵図は、建物配置及

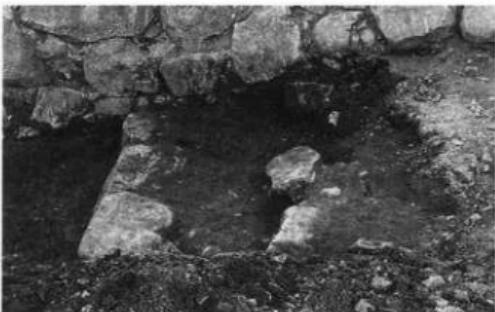
図版1 稲荷門石段検出状況

稲荷門は曲輪南西端にあり、鍛治曲輪へ下る石段が2段（図版1）確認された。幅は約1間

半で直方体に近い自然石を横口に用い、3石でその幅を補っており、石垣根石と設置時期が組合せ方から一致する。また、石段の上方、約1mより直径70cm、深さ約80cmの柱穴が検出されたが、性格については、石垣普請時の足場のものか、あるいは稻荷門のものかは不明である。遺物は金箔瓦（五三の桐）破片1点の他、軒平・軒丸瓦等多数出土した。

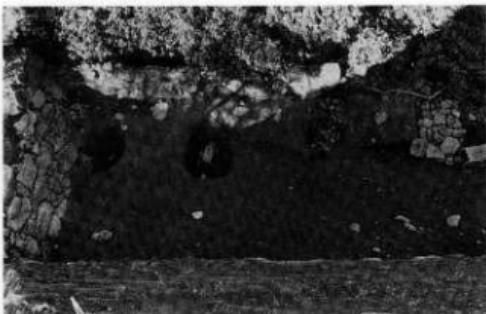
図版3 人質曲輪地形面検出状況

地形面は、前述の瓦層（1・2層）下に1面確認できた。粘性、しまり共に非常に強く北側石垣裏に迫り上がる土壠状の高まりをみせる。

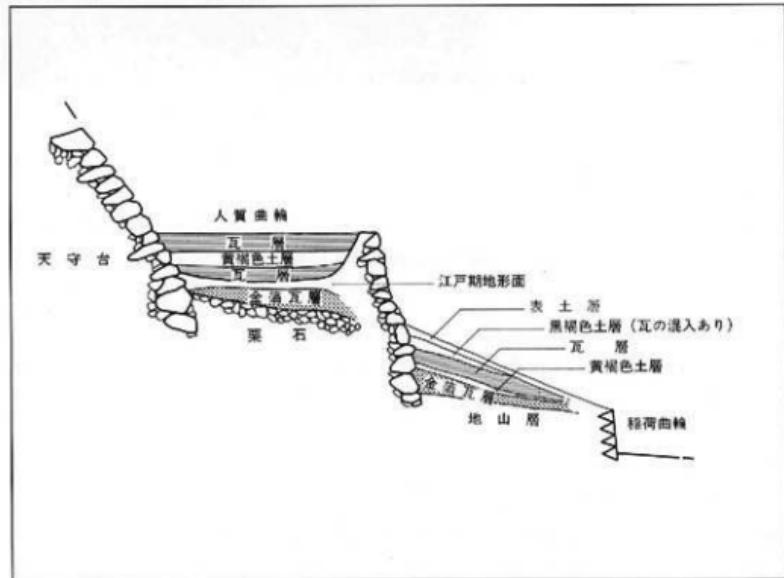
第4図 人質曲輪・人質曲輪石垣下斜面断面模式図

瓦層は3層検出され、1層には比較的新しい瓦類が、2層には1層中にみられる瓦類のほか下部においては浅野家の家紋“違い鷹の羽”を付した軒丸瓦が十数点、瓦破片1点が出土した。なお、1・2層間の西よりには漆喰を多量に混入し、壁土状の土質を有する層がシールされている。3層は後述する地形面下に存在し、曲輪内西北を中心に北側石垣に向い厚く堆積している。遺物は、豊臣家の家紋である“五三の桐”を付した鬼板瓦、瓦、部位不明の飾り瓦らの金箔瓦類が約60点出土した。また、2層下部より検出されたものと同じ“違い鷹の羽”を付した軒丸瓦も十数点検出された。使用（製作）年代は、作風、層位などから築城当初の豊臣期に比定できよう。

人質曲輪石垣下斜面では、樹木が多数茂っており、それらを避けるように5箇所にトレントチを開口させた。その結果、厚い瓦層などの下に人質曲輪の地形面を形成する粘質土と同様の層を、更に下層より金箔瓦類を混入する層が確認された。この層からは、豊臣期の作風の風神あるいは雷神を模したと思われる鬼瓦（縦25cm・横42cm・厚8cm）、鯱等の金箔瓦類が約40点、“違い鷹の羽”を付した軒丸瓦が多数検出された。

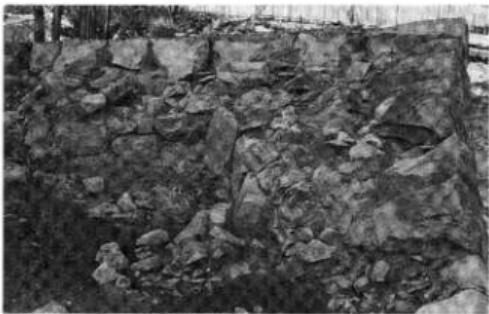
図版6 天守曲輪石垣北東コーナー裏側部分
検出状況

遺構は、飯田蛇笏碑前より江戸末期から明治以降の石段が2段検出され、北東側コーナー（図版6）及び南側の一部で堀の基礎部分及び裏側石垣が検出された。また、天守台石垣の根石は、現地表面より下に1石入った部分に確認され、当初、地山層上に乗っていると考

えられていた天守台石垣は、非常に固く版築された面から積み出されていることが判明した。また、絵図にみられる門や石段は確認できなかった。

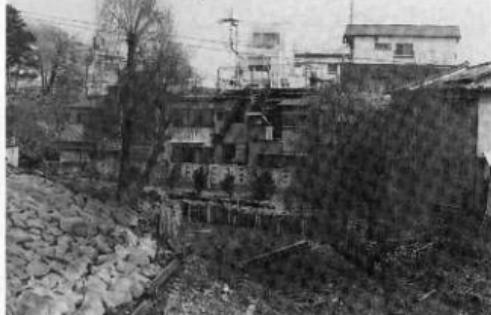
図版7 遊亀橋より堀の東側を望む

堀の遊亀橋より東側は、中央部については近年、約5年ごと行われる浚渫によって堀底が削られ、その上にはヘドロが50cm～1m堆積し、城の機能時の形状が完全に失われている。また、北側石垣の約20mは

根石全体が滑った状態できれいに横たわっており、一部には、胴木と考えられる木片も姿をみせている。なお、当石垣は安政の地震で崩落したと伝えられている。そこから南側に向いコの字形状に蛇籠を取り巻き、現況を成している。

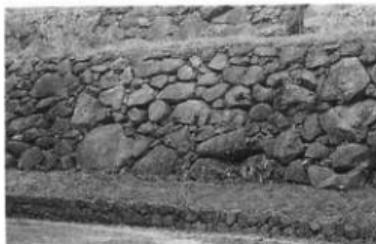
図版8 本丸西側中段石垣

本丸西側中段石垣（図版8）

この石垣は現在謝恩碑がのっている石垣の裾を覆うように築かれたもので、天端全長約60m、根石全長約62.5m、高さ4.5mを測る。石垣天端より下2~3石は後世の積み替えであるが、それより下部は築城当時の石垣であろう。2m前後の巨石を隨所に配し、その間を1m前後の石で積んでいる。

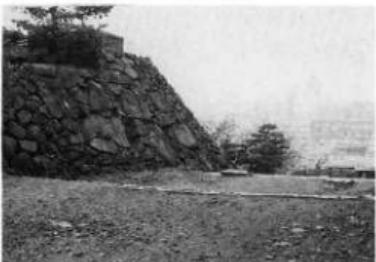
図版9 鉄門東側石垣

鉄門東側石垣（図版9）

この石垣は本丸の南側で鉄門東側に築かれた石垣で、天端全長12.5m、根石全長17.5m高さ9.9mを測る。隅石には明確な算木積は見られない。また、隅石を左右面の勾配と角勾配を合わせるために挟み石をかけて合わせる技法が見られる。反りは見られない。

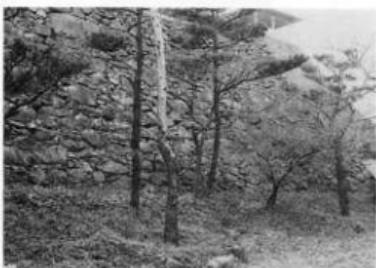
図版10 本丸南面石垣

本丸南面石垣（図版10）

本丸の南外側に築かれた石垣で、天端全長60m、根石全長72.5m、高さ10.9mを測る。随所に巨石を配し、その間を平石をもって横んでいる。石垣面は平面的である。東端は天守台石垣に接続している。反りは下から2／3付近から見られる。天端付近は後世の積み替えである。

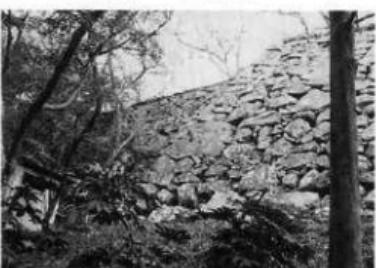
図版11 本丸北面石垣

本丸北面石垣（図版11）

本丸の北外側に築かれた石垣で、中央部に横矢のための屈曲が見られる。高さは7～8mを測り、石垣中央部分に孕みが認められる。算木積技法は見られないが、石材は転石を中心とし、巨石を多く隨所に配する。天端付近は後世の積み替えである。

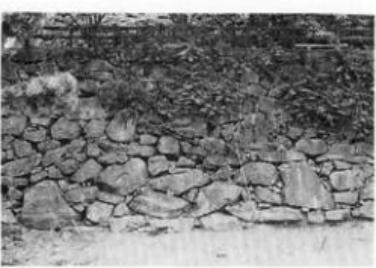
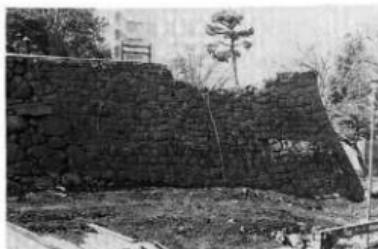
図版12 天守曲輪東石垣

天守曲輪東石垣（図版12、13）

天守台石垣の根石を保護すると共に腰曲輪を形成する石垣で、天端全長55m、根石全長60m、高さ6.2mを測る。石垣中央部分には築城当初の穴太積みが見られるが、北側と南側は江戸時代中期以降の崩壊で積み替えられている。今年度の修理工事所もあるが、全体に孕みが見られ、特に北側隅の切石積みと南側隅の間積みは著しい。

北東側切石積みは、宝永2年に柳沢吉保の修理によるものと考えられるが、南側は明治年間には現状の石垣であったため、江戸時代後期に修理されたものと考えられる。南隅石付近の裏込めは、上部に4~50mの厚さに粘質土を張り、その下から栗石を入れているが、中間に粘質土を張っている。

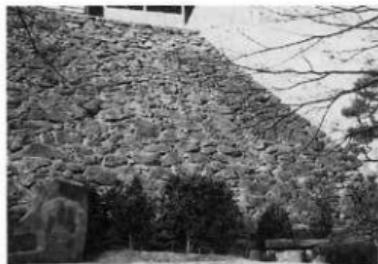
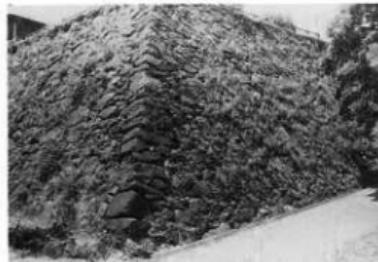
図版14 天守台南側石垣

天守台石垣（図版14・15）

天守台を構成する石垣は天端の周囲が72.5m、根石が102.5m、高さ16.5mを測る。石垣法面中央は緩やかな曲面を描いているが、隅石は直線で、他の石垣勾配と比較すると緩やかな傾斜を持ち、天端下2m付近で若干の反りが見られる。隅石は挟み石を用いて勾配を合わせ、右引き左引きを意識した隅石の配置が確認できるが、完成した算木積とは言えない。天端石から下の2~3石は後世の積み替えが見られる。巨石を随所に配しているが、特に北面にはこの傾向が顕著である。また南面の石垣には平石の使用が他の面に比較すると目立つ。天守台内部にある穴蔵は深さ3m前後で東西7m、南北10mの方形を呈している。（小野秀）

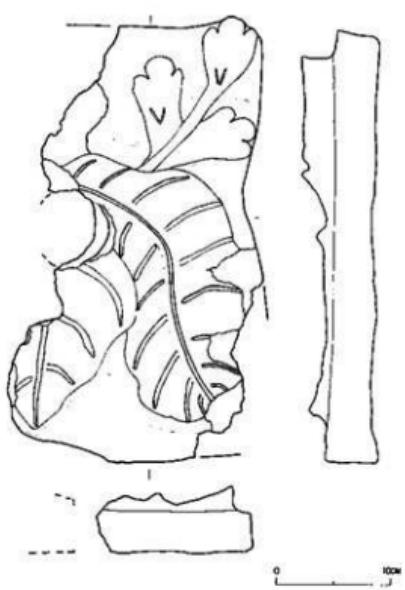
第6図 人質曲輪出土五ー三の桐
鬼板瓦実測図 (1/5)

脈は、ヘラ状のもので削りこまれた陰脈のものと、葉脈が盛り上がっている陽脈の二種類がある。金箔は、これら花、葉、茎の部分全体に付着しており、板の部分からは検出されていない。

1) 五ー三の桐鬼板瓦

豊臣家の家紋である五ー三の桐鬼板瓦について、葉にあたる部分の左下側、葉中央部、桐の花の部分などの破片が20点以上出土している。これらの一部は接合できるものがあり、最大のもので 39×18 cmとなり、全体では一边 50 cm程度になると思われる。その形態は、約4 cmの厚みを持つ板状瓦に、花、茎、葉の部分が盛り付けられており、板と葉の部分および板と花の部分の接合点は他の部分と比較すると脆く、板から剥がれ落ちた花、葉が數点出土が目立つ。五ー三の桐の葉

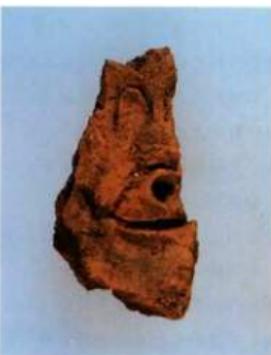
鯰(顔面)

エラ及び目の部分と思われる破片は、 9×8 cmであり朱が認められる。朱は、円形の目と思われる部分を円形に囲んでいる。また、 19×10 cmの切れ長の目と思われる破片にも、目を囲むように朱が認められる。目は瞳にあたる部分に穴があいており、白目に当たる部分の周辺がくぼんでいる。そして目の下の鱗は胴部分のそれとは違い彫りが深く彫り込みの線も太い。また、金箔も認められる。目と思われる部分が二種類確認されたことから、鰐瓦は二個体以上あったことが分かる。また、鰐瓦は、一般的に雌雄一対で存在することから、人質曲輪周辺の建造物の屋根の上にも一対の鰐瓦が存在していたということが言える。

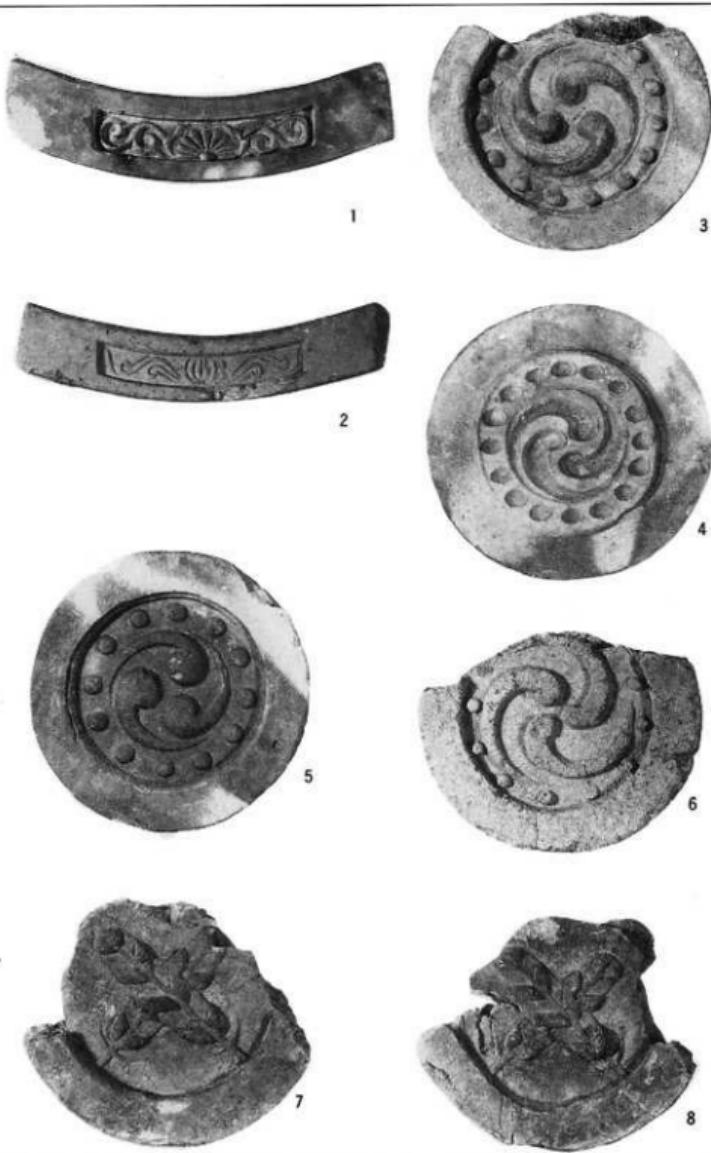
圖版17 出土瓦

今回の発掘調査によって出土した遺物のはほとんどが瓦である。稻荷曲輪ではそれに混じり稻荷に奉納したと思われる陶器製の壺をかたどった置物が多数出土している。また、人質曲輪からは16世紀末から17世紀に比定される瀬戸美濃系の天目茶碗の破片が3点出土している。出土瓦は三ツ巴連珠紋を施した軒丸瓦と浅野家の家紋である違い鷹羽を施した軒丸瓦、唐草文を施した軒平瓦、丸瓦、平瓦がほとんどであるが、人質曲輪及び本丸櫓台北側石垣下、稻荷門東側よりは金箔瓦が出土した。

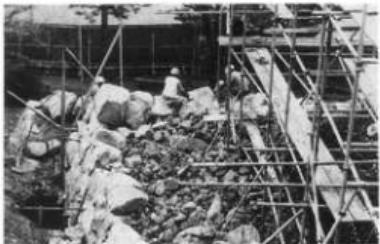
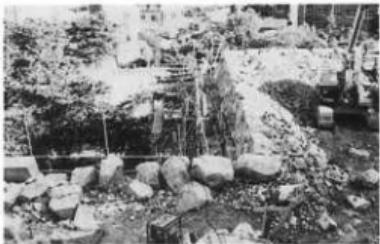
図版21 天守曲輪南東石垣裏込工事

発掘調査では根石を露出させ、図化及び根石基盤の確認を行ったが、今年度の修理石垣の根石は地山におかれていった。また、石垣裏込めの調査では、天守曲輪南東部分で、裏込め栗石層の中間に2層の粘質層が厚さ10~20cmで認められ、石垣上部には厚さ40~50cmのたたき締めた粘質土層が検出された。更に石垣裏の4~5mの客土層では、水抜きのためと考えられる礫層が地山直上と客土の中間に確認できた。

裏込めには栗石層の中間に粘質土を60cm間隔に挿入し、石垣上部には三和土を転圧することにより、水の透水を防止し、石垣への影響を最小限にした。
