甲府市内遺跡VII

— 平成15～16年度市内遺跡試掘調査報告書 —

甲府市教育委員会

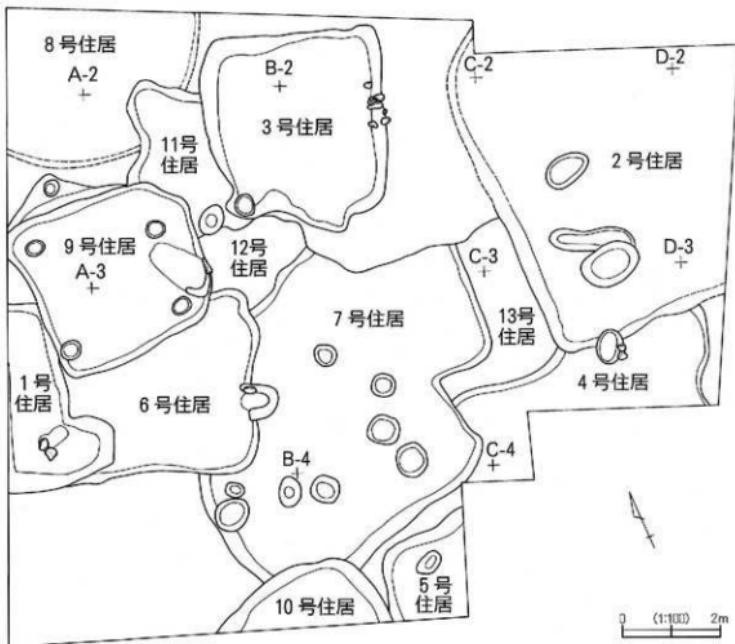
図1 調査区平面図

東西15m、南北13mの範囲を、重機で表土を0.5m掘削後人力で精査を行った。地表下約0.4m～1.2m地点の暗褐色土層内から、竪穴式住居が13棟確認された。出土遺物から判断して古墳時代中期から後期の住居（2・4号住居）、9世紀後半（6・7号住居）、10世紀代（1・3・9・11・12号住居）である。5・8・10・13号住居は時期不明である。出土遺物は、土師器・須恵器・灰釉陶器・土製品が多数検出された。中には、外面に墨書がみられる壺も数点出土している。

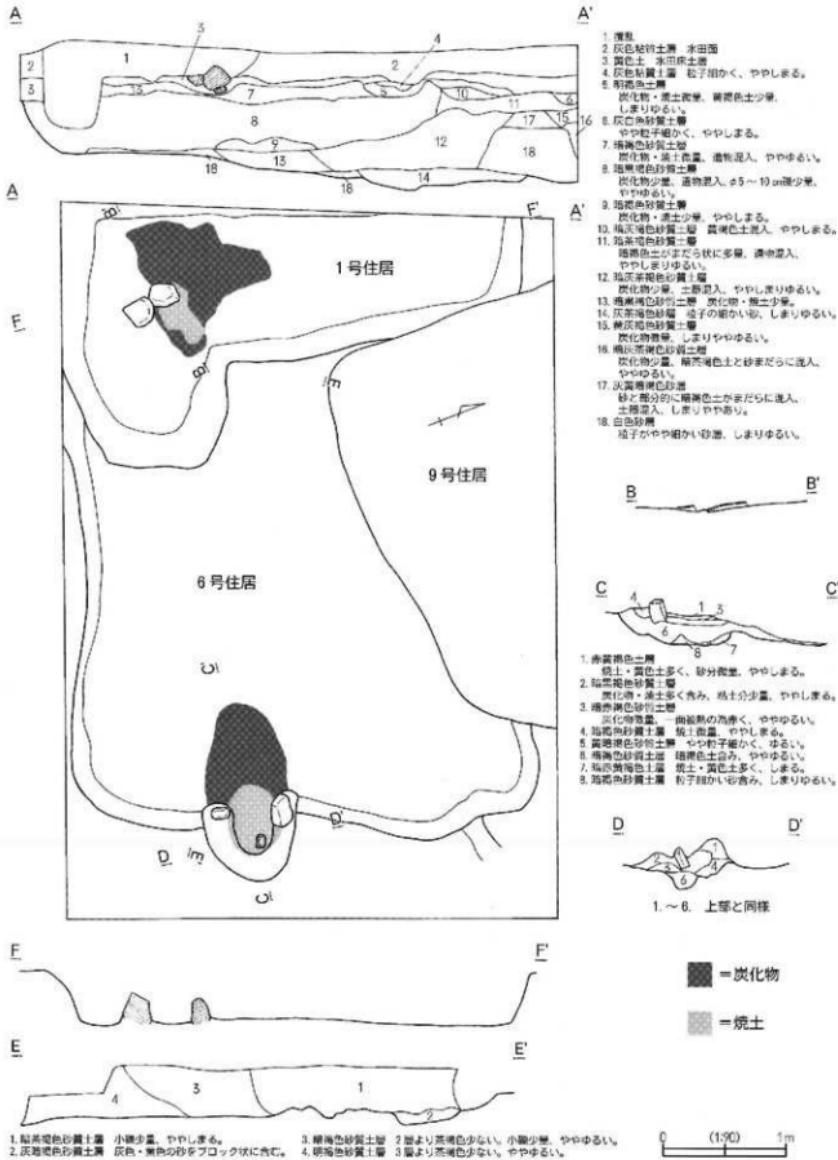
図2 1~6号住居跡平面・土層堆積図

1号住居 遺構は西壁にかかって検出され、南北方向3.9m、短辺1.2mを測る。深さは確認により約0.5m、カマドは東壁の南側に位置する。覆土は暗黒褐色砂質土であり、置きカマド（3）など10世紀代の遺物が検出された。

2号住居 調査区東側で検出され住居東側は調査区外である。隣接する4号住居及び13号住居との新旧関係は不明であり、現状南北方向約7m、東西方向3.6m、深さ約0.7mを測る。住居中央部には東西1.5m、南北2.1mの範囲に焼土層が拡がり、南西側にはピットが3基らみられる。北側は長軸1m、短軸0.6m、深さ0.16mである。中央部は長軸1.8m、幅0.5m、深さ0.8mである。南側は長軸1.2m、幅0.8m、深さ0.37mである。覆土は暗褐色砂質土を基調とし炭化物の混入が確認される。遺物は古墳時代中期から後期にかけての壺（5）、高壺（6・8）、甕（7）である。

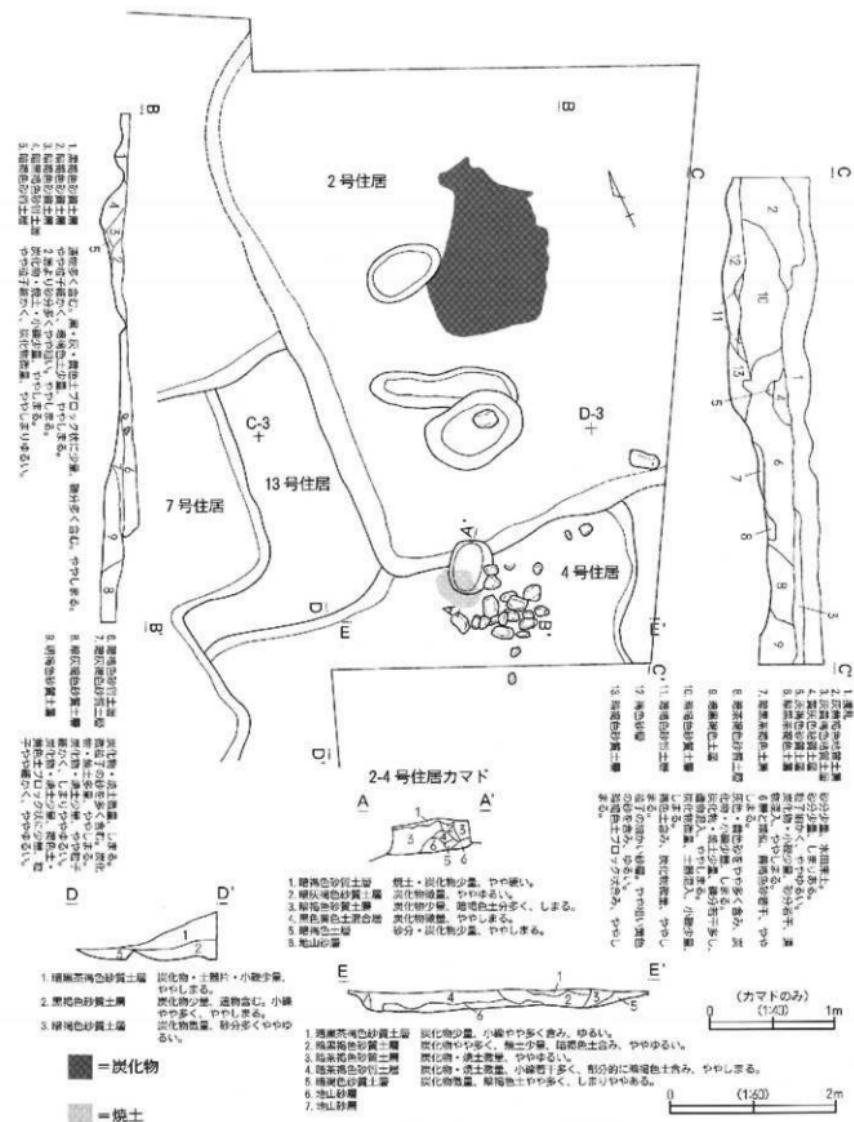
図3 2・4・13号住居跡平面・土層堆積図

4号住居 北側に2・7・13号住居と接するが、切り合い関係は不明瞭である。南側は調査区外となる。現状東西方向約5m、南北方向0.5～2m、深さ約0.2mを測る。覆土は暗褐色砂質土であり、炭化物が少量確認された。住居北側からは炭化物の集中部が確認さ

13号住居 調査区東側で検出された。プランは不明であり、現状東西2.4m、南北3.3m、深さ0.11mを測る。住居の覆土は暗褐色砂質土を基調とし、土師器の小片が検出されたが、2・4・7号住居との切合い関係は不明である。

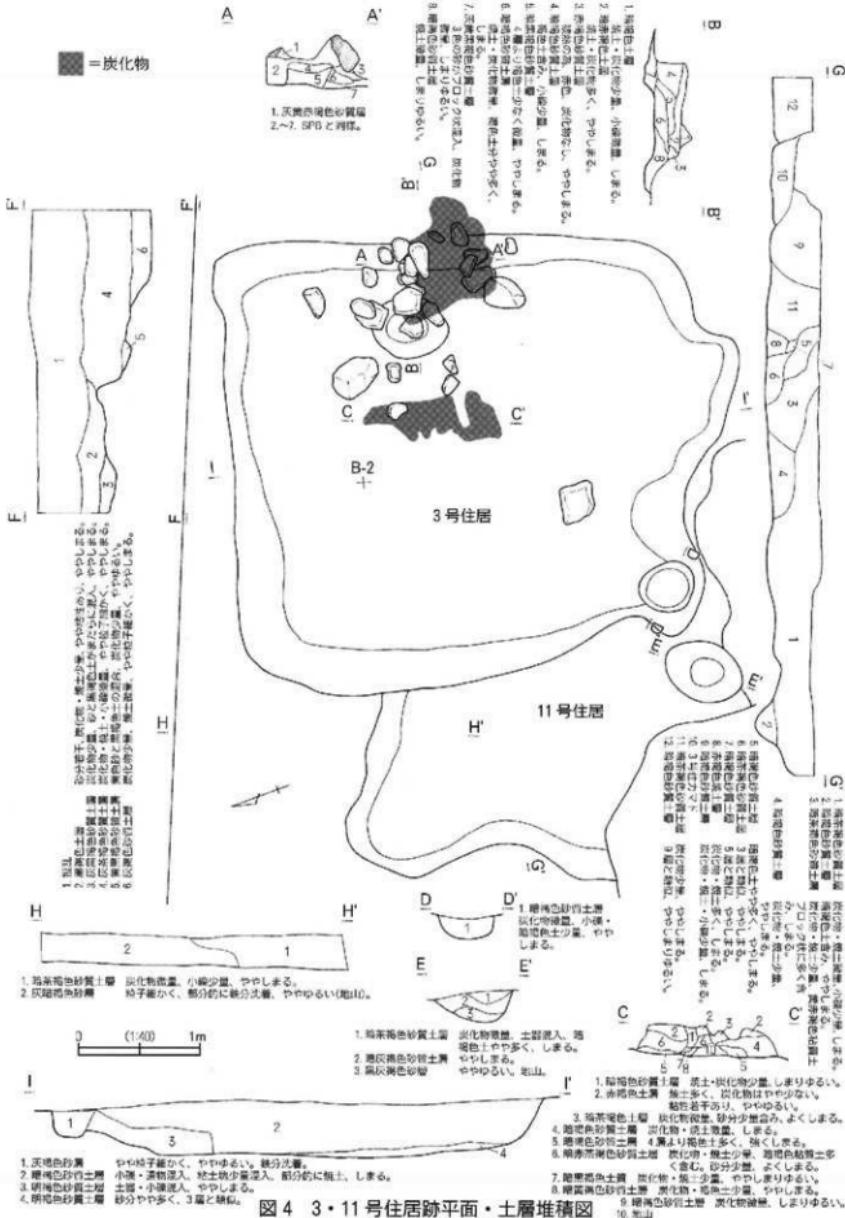
図4 3・11号住居跡平面・土層堆積図

3号住居 調査区中央部北側で検出された。プランは隅丸方形を呈し一辺3.7m四方であり、深さ0.5mを測る。南西隅には円形を呈する径0.45m、深さ0.25mのピットが1基確認された。住居東壁南側からはカマドの痕跡が検出され、東西2.1m、幅1.2mの範囲に焼土層が拡がる。住居の覆土は暗褐色砂質土を基調とし炭化物の混入が確認される。出土遺物は壺（9）、甕（10）、羽釜（11）が確認された。いずれも10世紀前半の遺物である。

11号住居 調査区北西側で検出された。現状南北方向約3m、東西方向1.5mのみではあるが、当初は隅丸方形のプランを呈し、東西3.2m、深さ0.5mの住居であった。覆土は暗茶褐色砂質土であり、炭化物・焼土の混入がみられる。出土遺物は10世紀前半の壺(26)、灰釉陶器小壺蓋(27)が検出された。3・12号住居より新しく、8・9号住居との切り合い関係は不明である。

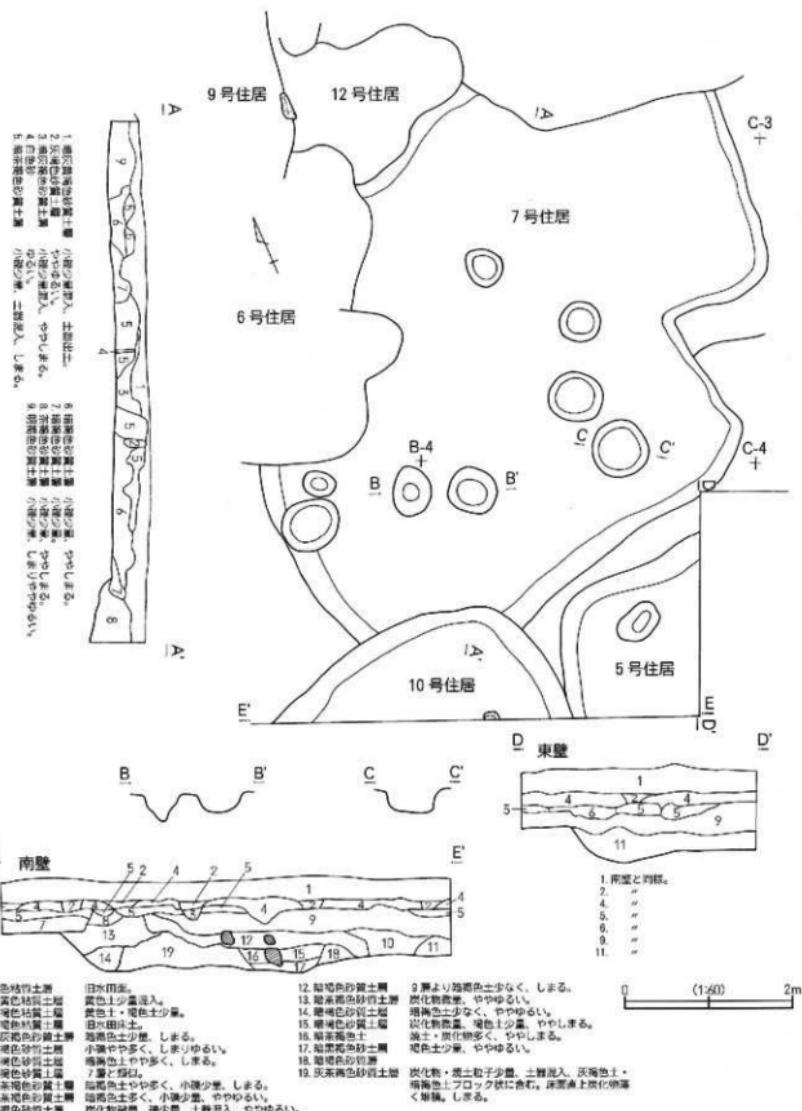
図 5 5・7・10・12号住居跡平面・土層堆積図

5号住居 西側に隣接する10号住居より占い堅穴式住居であり、東側及び南側は調査区外となる。現状南北方向約2.2m、東西方向1.5m、深さ約0.5mを測る。覆土は炭化物及び遺物を含む暗褐色砂質土である。

7号住居 調査区中央部に位置し、4・6・10・12・13号住居と接するが、切り合い関係は不明瞭である。現状東西方向約7m、南北約5.8m、深さ約0.2～0.3mを測り、径0.4～0.7mのピットが8基確認された。住居の覆土は暗褐色砂質土である。出土遺物は9世紀後半の甕(18)、壺(19)、古墳時代後期の壺(21・22)が出土した。

10号住居 南側は調査区外となる。現状南北方向3m、東西方向1.7m、深さ約0.5mを測る。覆土は炭化物・遺物の混入がみられる灰茶褐色砂質土である。東側に隣接する5号住居より新しい。7号住居との新旧関係は不明である。

12号住居 西側に隣接する9号住居より占い堅穴式住居であり、現状南北方向約2m、東西方向2.1m、深さ約0.1～0.2mを測り、10世紀代の土師器皿が1点検出された。

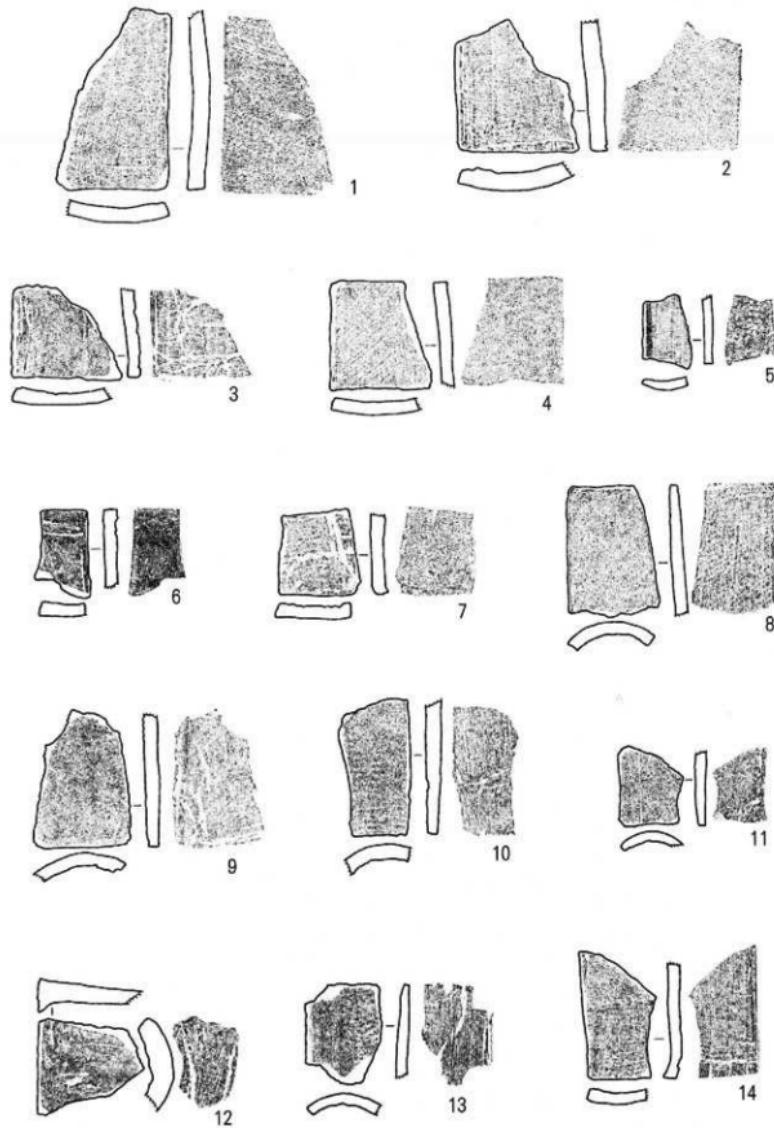
図2 出土遺物

過去に表面採集された瓦には単弁八葉蓮華文を持った軒丸瓦を始め、軒平瓦、丸瓦、平瓦等がある。

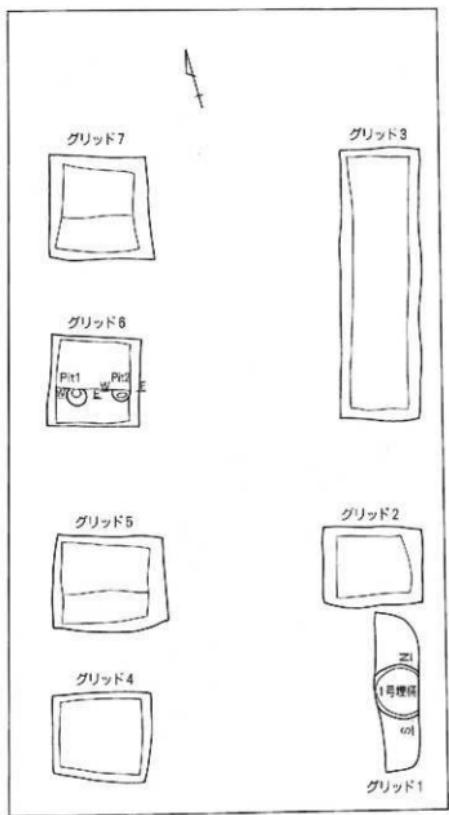
1号埋桶

遺構が確認されたのは、グリッド1・6のみであり、グリッド1では焼けた壁土が詰め込まれた埋桶が検出された。壁土は火災によって焼失したものが廃棄されたと考えられるが、時期的には出土遺物から17世紀後半以降であるとみられる。

1. 黒褐色土 燐土塊・炭化物を多量に含む。

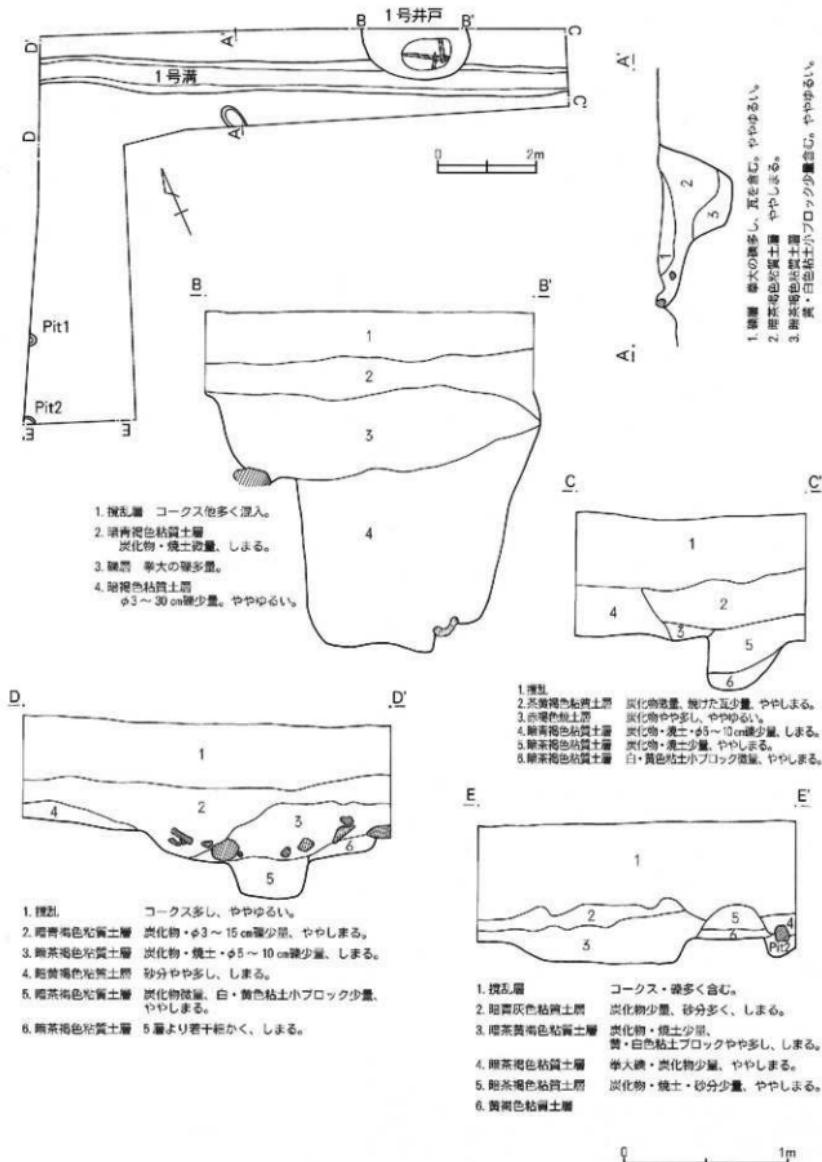
図3 平面・土層堆積図

調査区北側では近代の搅乱が、地山層付近まで及んでいる部分もみられた。検出された溝・井戸は、18世紀代から近代初頭まで存続していたものと考えられる。この溝に関しては、現在の区画とほぼ平行することと、さらに古絵図等の対比から、武家屋敷を区切る境界の溝と考えられる。

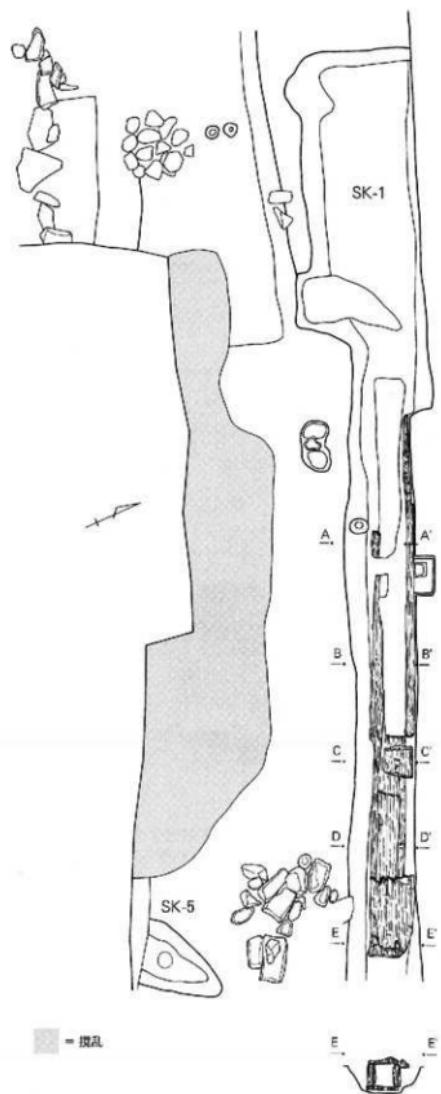
図2 1号溝内木桶検出状況

1. 細茶褐色粘土質
炭化物・燒土を少々含む。粒子や粗い。しまる。
2. 細褐色粘土質
炭化物・燒土を少々含む。粒子や粗い。しまる。
3. 灰褐色粘土質
炭化物・燒土を少々含む。粒子や粗い。
4. 黑褐色粘土質
炭化物・燒土を少々含む。粒子や粗い。
5. 細茶褐色粘土質
炭化物・燒土を少々含む。粒子や粗い。
6. 細茶褐色粘土質
炭化物・燒土を少々含む。粒子や粗い。
7. 細茶褐色粘土質
炭化物・燒土を少々含む。粒子や粗い。
8. 細茶褐色粘土質
炭化物・燒土を少々含む。粒子や粗い。
9. 黑褐色粘土質
炭化物・燒土を少々含む。粒子や粗い。
10. 黑褐色粘土質
炭化物・燒土を少々含む。粒子や粗い。
11. 細茶褐色粘土質
炭化物・燒土を少々含む。粒子密。しまり密。
12. 細灰褐色粘土質
炭化物・燒土を少々含む。粒子密。しまり密。
13. 細茶褐色粘土質
炭化物・燒土を少々含む。粒子密。しまり密。
14. 赤褐色粘土質
炭化物・燒土を少々含む。粒子密。しまる。
15. 赤褐色粘土質
炭化物・燒土を少々含む。粒子密。しまる。
16. 細茶褐色粘土質
炭化物・燒土を少々含む。粒子密。しまる。
17. 黑褐色粘土質
炭化物・燒土を少々含む。粒子密。しまる。

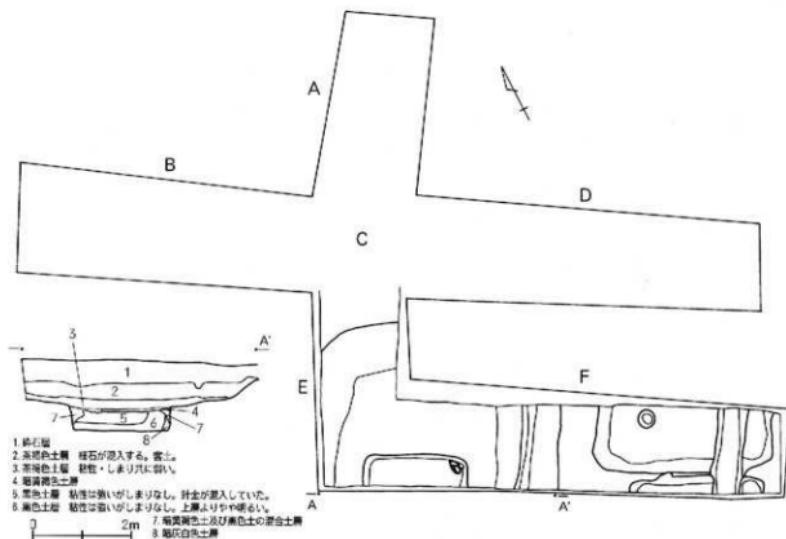
図2 平面・土層堆積図

試掘坑内は旧建物の基礎による攢乱が随所に認められた。特にA～D試掘坑にはコンクリート基礎が入り込み、遺構等の検出は困難であった。またF試掘坑内では東端部分から溝跡及び土坑が検出され、また中央部から東西1.9m南北1.6mの土坑状の掘り込みが確認できた。溝跡及び土坑からは近世か近代の遺物が確認されているが、中央部の土坑の覆土は粘性が強く水分の多い黒色上で、針金やガラス破片が混入するなど、後世の攢乱である可能性が強いと思われる。

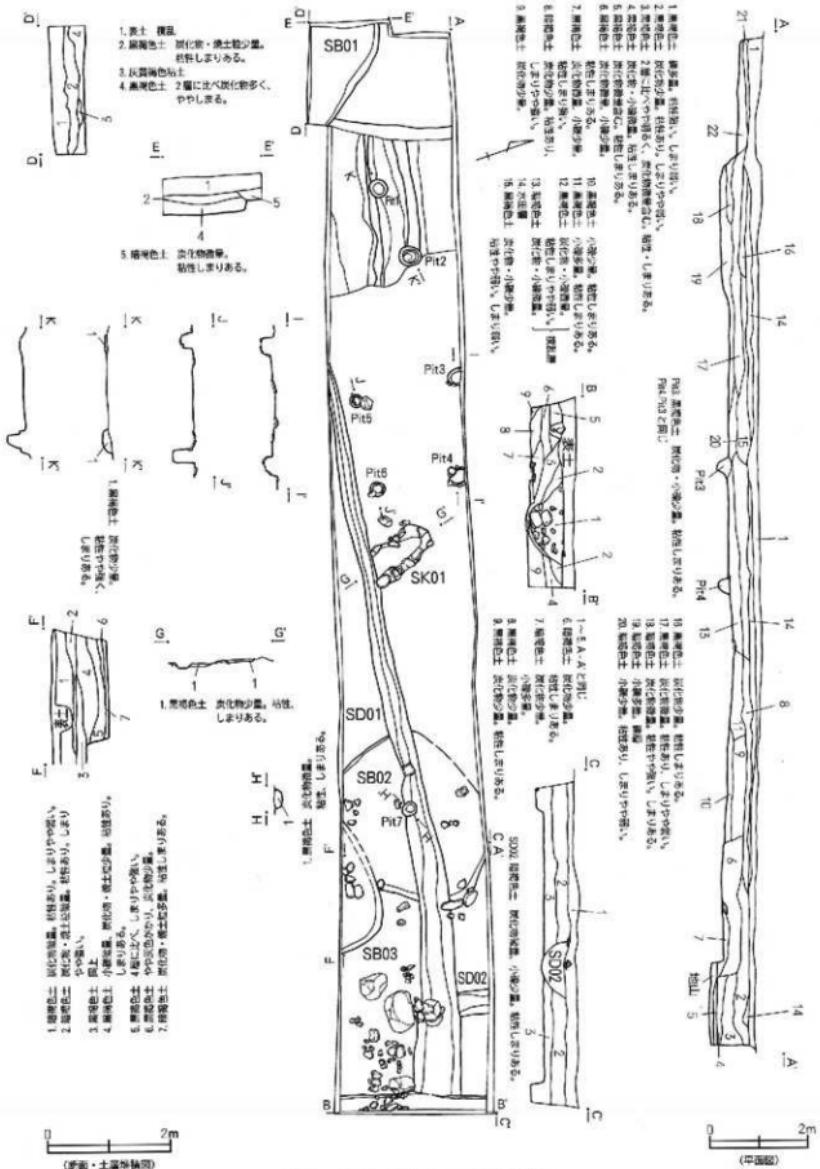
図2 平面・断面・土層堆積図

古墳時代後期の集落の一部が確認されたが、全体的に遺構覆土の見分けが難しく、竪穴建物跡の範囲については、確実性を欠く調査となってしまった。
