富士山吉田口登山道関連遺跡

歴史の道整備活用推進事業に伴う調査報告書

富士吉田市教育委員会

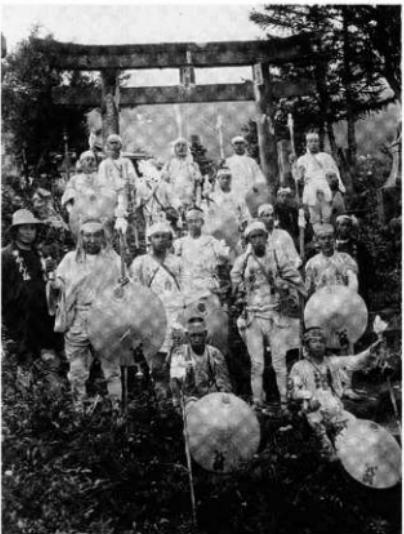
写真2 鳥居と富士講の道者／大正8年

この写真は大正8年の記念スタンプが白紙に押印されており、時代が明確になっている数少ない資料である。この段階で鳥居の背後に祠所の屋根が写っている。祠所は大正年間に建てられたといわれているが、その成立は大正8年以前ということになる。右手には猿像の下半身部分が灯籠の棒石に載って写っており、左手にも猿像の一部分が確認できる。また、並んで奥には柱状型と自然石の富士信仰碑2基が設置されている。

鳥居はモルタルで繋ぎ部分を接着しているようだが、貫口（写真3）と異なり、コンクリート製ではなく本来の部材を使用しているようである。

大正8年の資料（写真2）にはすでに鳥居の背後に板葺妻入の禊所の建物が写されている。本来、富士山の山体を遙拝する鳥居が禊所の一施設として変化し、その鳥居と禊所間に新たに石造物が設置されるなど、禊所の参道としての利用が図られている。禊所は、昭和4年に増改築がなされていることが建物調査（第Ⅱ章4節）から判明している。この時の改修によりそれまでの屋根型に変わって入母屋造の大屋根を持つ平入建物になったものと考えられる。

次に（写真2）からその建立時期を検討すると、石造鳥居の背後に建物の屋根部が「写りこんでいる」のがわかる。この写真には記念スタンプが押印されており、その日付は大正8年となっている。このことから、大正8年にはすでに存在していたことを裏付けるものである。

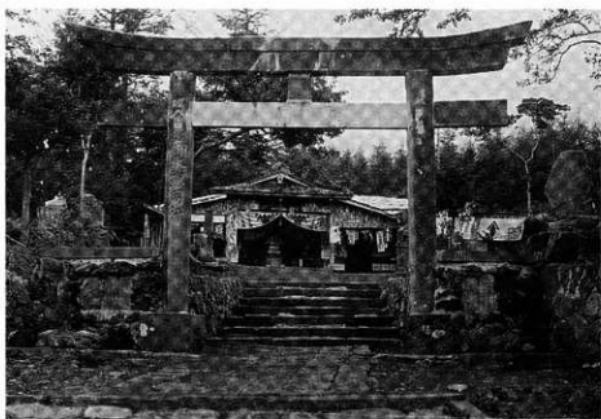
写真3 鳥居と祠所／大正～昭和時代

鳥居は倒壊したためか、大正12年4月、この状態に修復されたことが石をモルタルで固めた胸寄内の石板から確認されている。調査時の状況は、この修復状態が損壊したものであった。写真上では鳥居の貫はコンクリート製になっており、脊石も石造物の台石を転用している。石燈籠や石段の段数もほぼ調査前の状況のとおりである。この写真上には昭和4年の祠所の碑は造立されていない。右手に見える石造物は、鳥居と同様に舍講によって奉納されたものである。（写真2）で確認できる2基の石造物はなくなっている。右柱の影になっているが、石段の最上段くらいの位置に猿像がみえる。

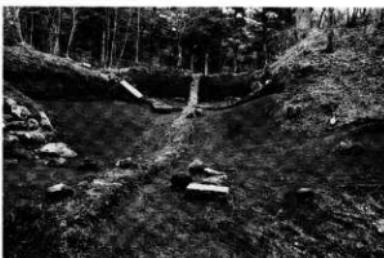
写真4 旧道検出状況

この部分の掘削を進めると西側に高さ約1m、幅約3mにわたって野石積みの石垣が検出された。（写真5、第6図）鳥居と並行して積まれている石垣と同様のものである。一方の東側には石垣は検出されなかつたが、地山を切り落とした状態で造成をかけていたことが土層から確認できた。

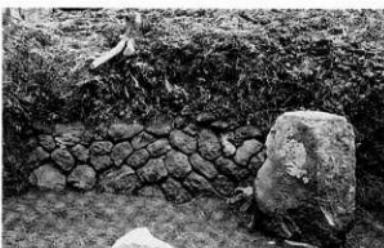
写真5 旧登山道の石垣と富士信仰碑 (U-11)

この部分的な石垣の構築は、古写真等を観察すると本来的に道幅を歩きやすく確保するために造成をおこなつた程度のものだったが、西側は雨水等の影響により壁面が削られ、その勾配がきつくなつたことから石垣を設けて壁面の安定保護を図つたものだと推察される。この石垣付近では道の表面とおぼしき若干土の綿まりが強い面が一部検出されており、石垣の根石と同レベルであることから道としての利用がなされていた当時の登山道の地表面と考えられる。また、この箇所から石造物も1基発掘されている（U-11）。寛政2年（1790）に造立されたもので、石造鳥居よりもさかのばる年代の富士信仰碑である。形状は不整形な三角柱で3面にわたって文字が彫り込まれている。古写真のなかには、この出土位置で写されているもの（巻末写真1）もあるが、そのほかの写真資料では確認することができない。付随する台石も検出されていないことから造立当初からの位置が保たれてはいるものではない。この碑の上部には、Nakの出土石材が加工されている梢穴の大きさから笠石として載るようである。表面も未加工で形状は不自然だが一体のものだったことが考えられる。

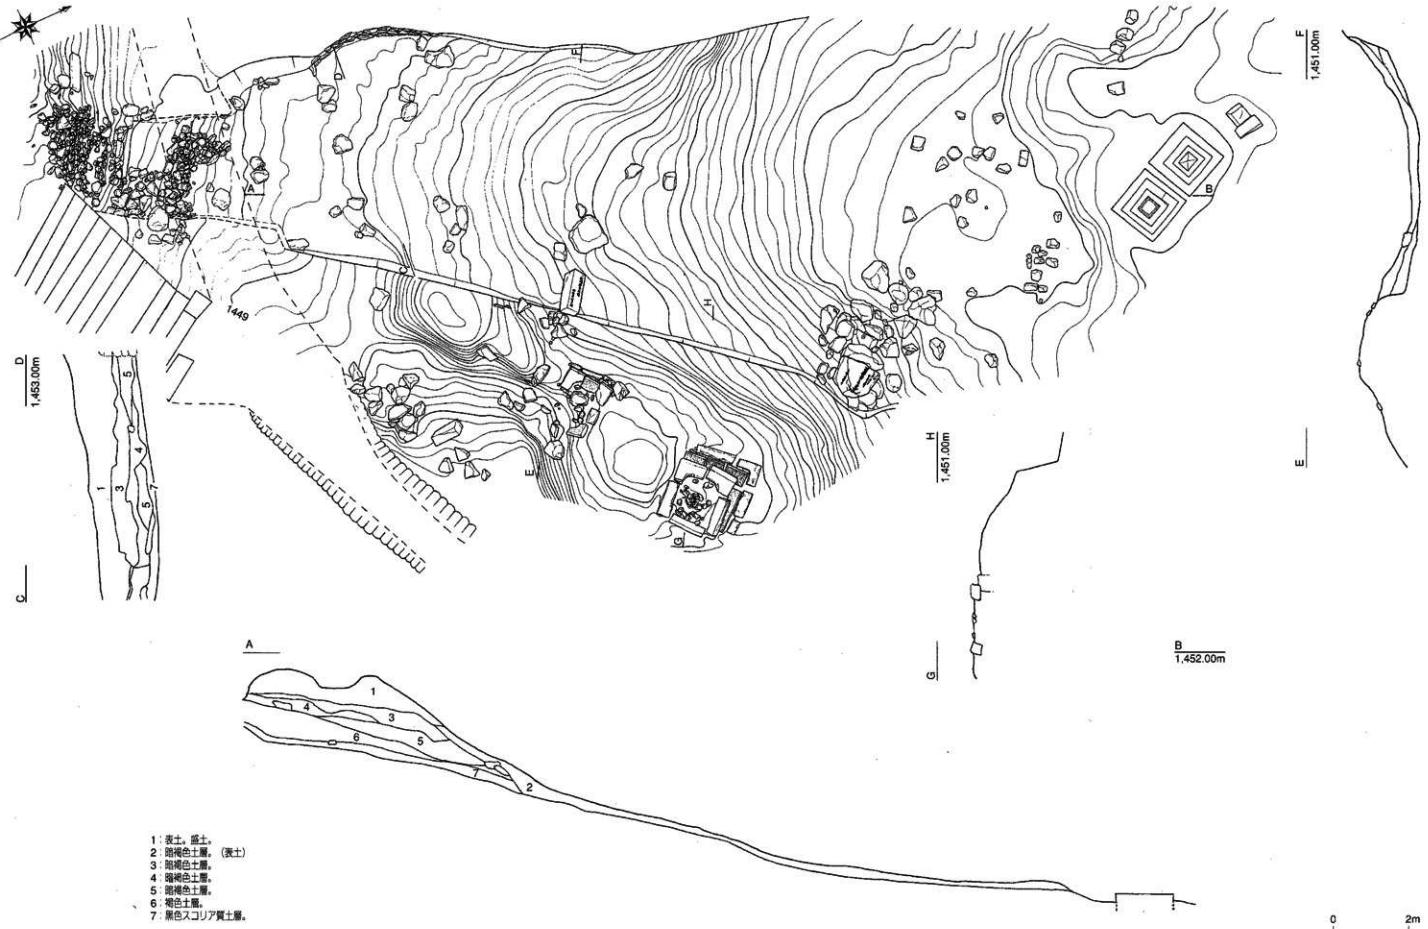
第7図 旧登山道

この旧道の調査範囲では2基の倒壊した石造物がほぼ現位置で検出されている。U-10は、文政10年（1827）に奉納された柱状型もので築山から碑が転落した状態であった（第7図参照）。U-9は、自然石の碑の部分が下半分から折れて後方に倒れていた。この碑は造立が比較的新しく、大正9年（1920）の御縁年のものである。他の富士信仰碑は、倒壊したものを昭和50年代に便宜的に各所に再設置したものである。この築山には富士信仰碑の台石が2基残されていた。No.iは太さ30cmの大切石で組まれており3段から成るものである。その規模は最下段のもので1.8m四方の比較的大型の碑の台石である。No.jは1.2m四方の規模の台石で東側半分が崩落している。築山部分は、県道が東側から巻き込んでいるため雨水によって浸食された県道の路面低下により、築山そのものが浸食され、この2基の台石以外は、県道側に崩落してしまったと考えられる。結果的には、そのまま流失してしまったものや山小屋等で転用されてしまう結果となった。

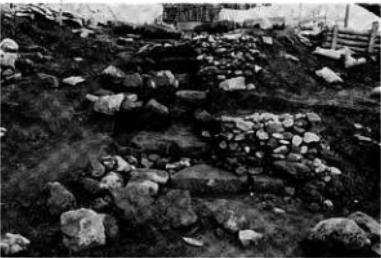
写真7 旧登山道の石段

写真資料等に見られる石の階段は、前述の石垣が検出された辺りから構築されていたものと考えられる。この階段の痕跡を確認するため現登山道である県道部分の掘り下げを拡張しておこなった。かつて石段が構築されていたであろうこの県道直下から鳥居下にかけての傾斜面には10~40cm大の礫が集中して出土した。礫の間やその上部には茶褐色でやや粘性のある土が検出された。礫は横方向へ並ぶようあり、なおかつ一定幅で検出されており、ほぼ鳥居に付帯する石垣の幅（約3m）、つまり道幅に対応している。これらの礫を取りあげ、さらに下部の調査を進めると先に確認された石垣の根石部分と同じ高さで最下段と考えられる階段石が一段検出された。この階段石は幅3mで4つの石の組み合わせからなる。一番大きな石で幅90cm、奥行70cm、高さ20cm大の不整形な切石である。また、これに組み合わされる階段石は、加工された切石ではなく自然石が用いられている。階段石の裏には裏込めと思われる約10cm大の礫が詰められていたが土の締まりが弱く、この上部で検出された礫と同様のものであるため石階段の裏込め石とは明確に判断できない。石段が損壊もしくは何らかの要因（県道の取付等）で撤去された際に流れ込んだということも推察できる。他の箇所では明確に石階段とわかる石材の遺存状況は検出できなかったが、階段石を敷設して階段を設けた痕跡が一定幅で残されていることが確認できた。検出された石段や段状の遺構からみて段数は不明だが8段前後、段上げ約20~25cm、踏面30~40cmの階段であることが推察される。

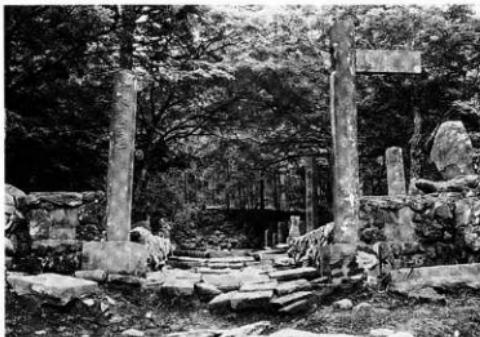
写真8 鳥居周辺部の検出状況

馬返の石造鳥居をくぐる部分の道は、以前よりその存在が確認されていた。藪に覆われ石段や石畳が損壊してはいたものの、旧来からの道として一部その利用がなされていた。調査ではまず、道そのものやそれとともに遺構の残存状況を把握するため、この鳥居周辺部の表面の腐植土を取り除いて、遺構全体の状況確認をおこなった。石造鳥居周辺の遺構は、鳥居と石段・石畳と両側の石垣から構成されていた。また、西側の石垣の段上には5基の富士信仰碑が設置されていた。

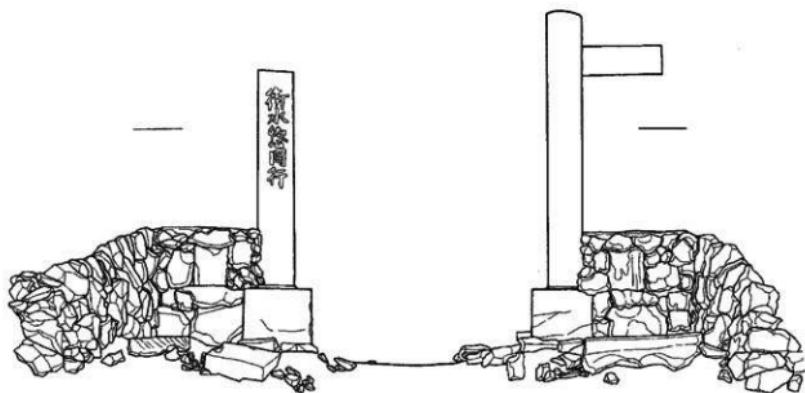
第10図 鳥居立面図

石造鳥居は、明神鳥居と呼ばれる形式で残存している部材から柱高14尺4寸（4.362m）、笠木幅18尺（5.464m）、柱径1尺2寸（0.36m）の規模を呈するものであった。石材は神奈川県真鶴半島産の通称「小松石」とよばれる安山岩を用いている。東側の柱は貫の枘穴部分から上が欠損しており、その部材が富士山ホテル跡で発見されている。

石造鳥居は、柱に彫られた銘に「文政九年丙戌六月吉日」とあり、文政9年（1826）に渋谷道玄坂の吉田平左衛門が願主となり造立されたものである。調査において確認した段階では、鳥居は柱部分を残すのみで笠木も貫が抜け落ちた状況であり、破損した部材は周囲に散乱、もしくは埋没した状態にあった。部材には、鉄筋やコンクリートの施工もみられ、柱を据付ける杏石部分や両側の石垣から繋がる駒寄にモルタルで接着した補修痕が残されていた。柱や駒寄の板には大正12年に再修したとの彫りこみがあり、この段階以降は大がかりな修復がおこなわれず、調査時の確認状況にいたったものといえる。

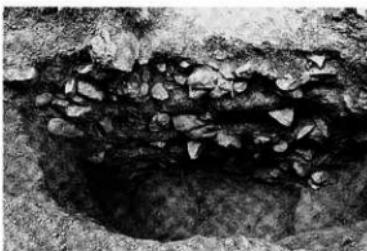
写真10 鳥居基礎の断ち割り状況

鳥居は復原修理をおこなうため解体をおこなった。まず、モルタルで固められた駒寄を除去し、沓石（台石）から固着した柱を抜くために「せり矢」を用いて沓石を2分割にした。柱と沓石を除き、その周囲の精査をおこなうとその下部に改修以前の鳥居の礎石が左右ともに検出された。西側の礎石は2.2m四方で東側の礎石は長さ3.0m、幅2.0mの長方形を呈し、西側の礎石には柱の径と同規模の枘穴（深さ5cm）があけられていた。東側の礎石には柱径と同規模の設置痕が残されていたのみで枘穴は付けられていなかった（写真9）。礎石の周りには根固めの石（30～50cm大）が多量に充填されていた。また、転用された台石はこの礎石の直上にそのまま設置された状況で確認されており、5cmほどの堆積土しかなかった。さらに検出された鳥居の基礎構造を調べるために現状を記録した後、礎石を撤去し西側礎石の断ち割り調査をおこなった（第11図）。基礎となる礎石の下部には深さ約2m規模の掘削がなされており、その中に根固め石を充填している。この根固め石は粘性土で突き固められており、石と粘性土による層が何層かに分けて確認できた。

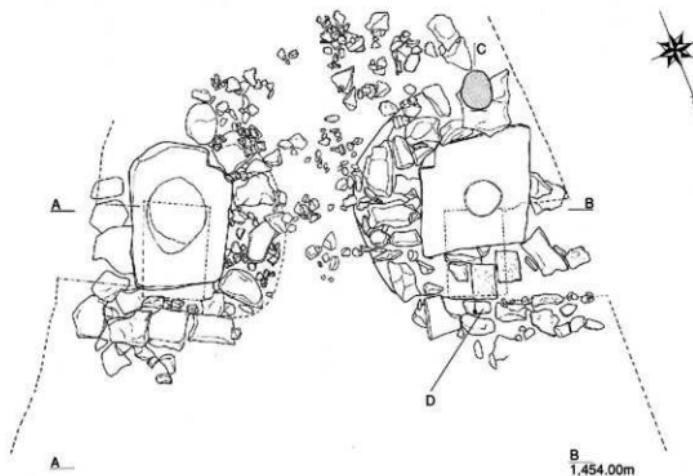
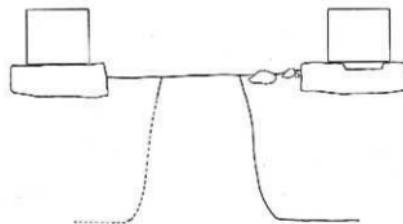
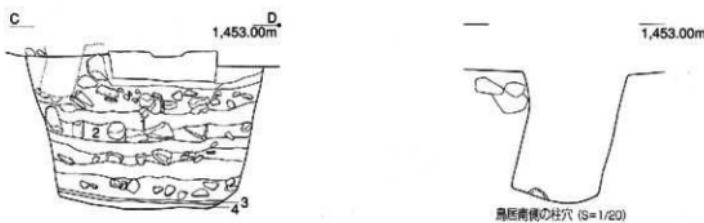
第11図 鳥居南側の柱穴調査

西側の礎石の南側では、土坑が1基検出された。この土坑は、覆土がほとんどなく、空洞化しており、内部に太さ20cmほどの腐食した木材が検出された。規模は直径約30cm×深さ50cmで、北側（柱の方向）に傾いたかたちで掘り込まれている。発見当初、石造鳥居の前身となる木製の鳥居かとも思われたが、穴の傾斜角度と内に残された木材の状況からみて、鳥居柱の倒壊防止に使われた添木の痕跡と考えられる。また、部材が柱穴内に遺されていることから、添木をしていったが結果的に鳥居の倒壊は免れず、倒壊と一緒に添木も折れてしまったため、そのまま折れた添木は土中に残されてしまったものと推定される。

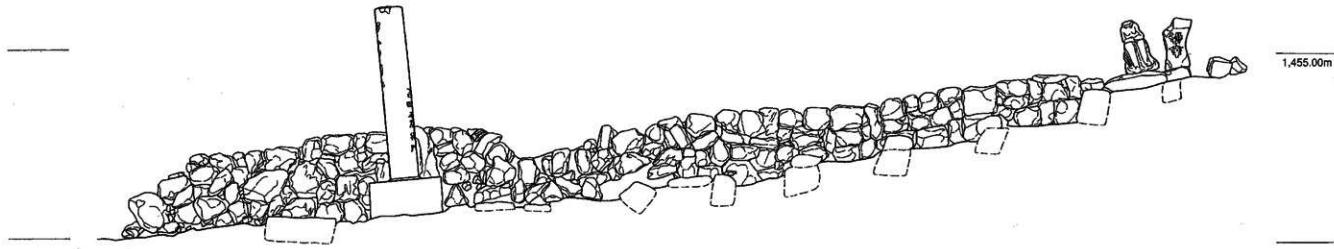
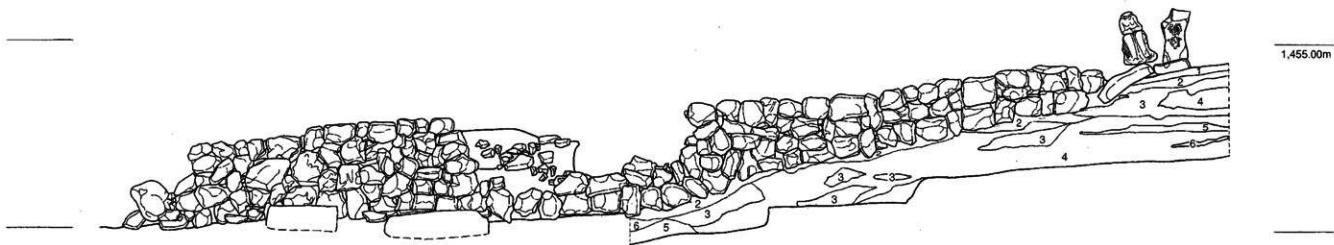
第12図 石垣立面図(東)

鳥居の両側に積まれた石垣は、長さ約12m、高さ0.3～1mの規模をもち、鳥居の立つところから北側では扇状に開口する形状を呈する。この石垣は、野石積みで個別の石の大きさはある程度揃っているものの規模の違う石を各所にあてて積んでいる。東側の石垣の一部は部分的に崩落しているが、ほかは石の抜け落ちを防ぐためにモルタルを所々に充填して補修を加えてあった。構造を調査するため現状を記録し、崩落部分にトレーナーを設定し断ち割りをおこなった。積石の裏には多少の裏込め石がみられ、土層からは断ち割ったとおぼしき断層が確認された。この石垣を構築する際に地形を箱型に造成したものと考えられる。

- 1:表土。
- 2:暗褐色土層。
- 3:黒褐色スコリア質土層。細粒の黒色スコリア主体。10mm大のスコリアも混在する。
- 4:褐色土層。路まりあり。
- 5:黒色スコリア層。10~20mm大のスコリア層。
- 6:褐色土層。強く練まっており、粘性がある。

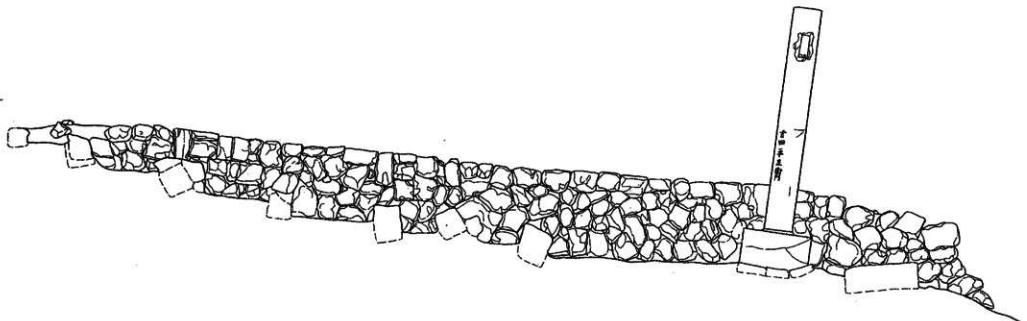
第13図 石垣立面図（西）

第13図に示すように西側石垣の段上には5基の石造物が設置されている。そのうちの3基は台石にコンクリートが使用されているもの、灯籠の棹石部分だけ固めたものなど倒壊流出したものを便宜的に再設置したもので、ほかに台石1基が埋設された状態で1基検出されている。これらは鳥居の補修後に移設されたものと考えられる。また、合掌する猿の石造物や灯籠の一部がこの石垣の南側に振り分けられて置かれていた。

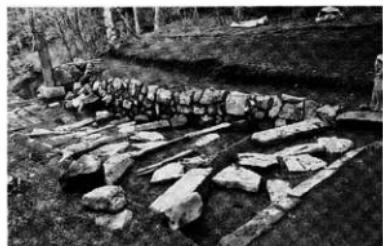
写真14 石階段検出状況

石垣の南縁から連続する石階段は7段からなり、一段に太さ40cm大の長方形を呈するノミ切りの切石を3~4個組み合せて使用しているが、一部には自然石が用いられていた。これは本来の石が抜け落ちたため代用として補填したものと考えられる。最上段の石は大きさが異なり、若干小さめの細長い切石が使われている。1段目は、石垣の根石よりも60cmほど高い位置につけられていた。階段の踏面は、幅約1mほどで約40~60cm大の板状に粗削りした石や自然石を中心部分に集中して敷設している。この石段は、組み合された石の中央部分が北側に迫り出した形状を呈している。階段石を外し下部を調査したが、明確な構造を確認するにはいたらなかった。(写真3)の段階では、この石段も整然と並んでいることから中央部分の石の迫り出しは、地盤が崩れやすいスコリア層であるため全体的に押し流されて崩れたものといえる。

これら石垣、石段、石疊は、鳥居の造立に伴って構築されたものといえる。しかしながら、鳥居と同様にこれら石垣、石段、石疊もその時に応じて壊れた箇所の修復がなされているものと考えられ、修復の規模によっては鳥居の礎石にみられるようなまったく異った施工をおこなっている可能性も指摘できる。(写真3)にみられる修復以前の状況がどのようなものであったのか、また文政9年(1826)当時の施工がほぼ同様の規模のものであったか現発掘調査では明確にすることができなかつた。

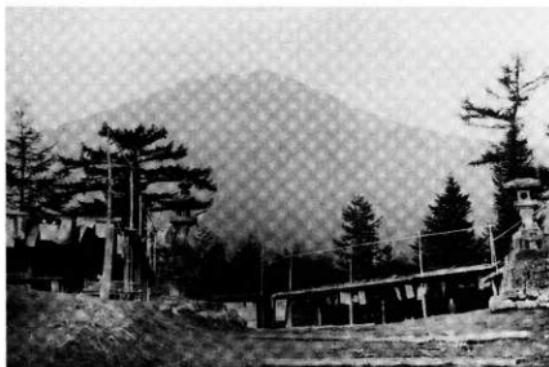
写真16 鍋屋（左）と富士山ホテル（正面右）／明治末期

シーズン外なのか旗がほとんど掲っていない。この写真的段階では鍋屋と富士山ホテルは、平屋の建物で屋根には旗を吊るす受け竿がみられる。富士山ホテルの左隣には巡査派出所が写っていることから明治40年以降に写されたものであることがわかる。

(写真16) に写されている建物の形態は平屋であり、(写真17) の時期になると屋根の形状も変わり改修がおこなわれている。富士山ホテルは明らかに2階建に増築されていることがわかる。この増改築の時期は明確にされていないため、今後文献による調査をさらに進めていく必要がある。鍋屋の調査箇所は、調査時は点で更地となっており埋もれた建物材の一部が確認されていた。調査は堆積土の掘り下げをおこない、建物の規模をとらえるために礎石の検出を主体的に進めた。掘り下げを進めるなかで予想よりも多くの建物材が残されていることが判明した(写真18)。部材はどれも腐食が著しいものであったが、部材の検出を終えた段階で建物の調査を実施した。その結果、残された部材からある程度の上屋の構造をとらえることができた(第4節建物調査)。

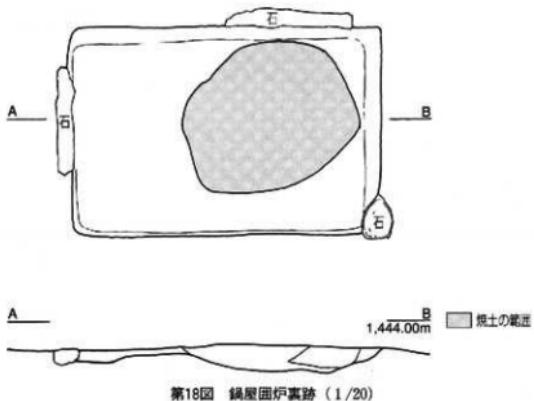
第18図 鍋屋圓炉裏跡 (1/20)

部材を撤去し、さらに礎石の検出を進めた。その結果、建物調査の成果と同じ規模の礎石が確認された。礎石は自然石の平石が主で、石造物の台石を転用したものはみられなかった(写真19)。土の堆積は、東側が約1mと最も厚く、西側へいくにしたがって薄くなる。建物の位置の中央からやや北側に圓炉裏跡が確認され、焼土と灰が検出された。建物の倒壊の直接的な原因是、西側の斜面の崩落にあり、そのスコリア質の土が流れ込んだためと考えられる。また、ヒアリングからも同様の話が得られている。

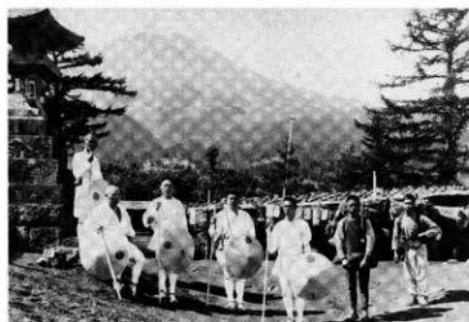
写真20 道者と富士山ホテル／明治末期

鍋屋側（左側）の灯籠の手前から撮影された写真で、時期的には（写真1、16）とほぼ同時期と推定される。富士山ホテルの左隣には巡査派出所がみえることから明治40年以降の撮影である。屋根には旗を掲げる竿はみられない。

鍋屋側の灯籠のところで5人の道者と強力、洋服にザックを背負った登山者の姿が写されている。道には土留めの木材はみられない。

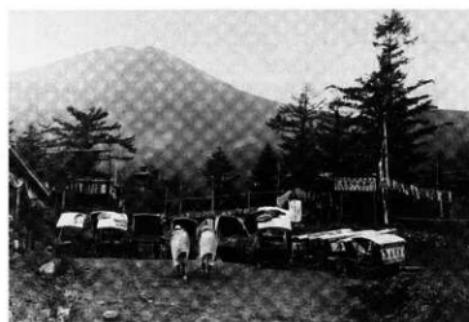
写真21 富士山ホテルと大文司屋／明治末期以降

（写真1）と異なり灯籠の手前で馬車が停められている。（写真1、16、20）とほぼ同時期であるが、若干新しい時期の撮影と考えられる。

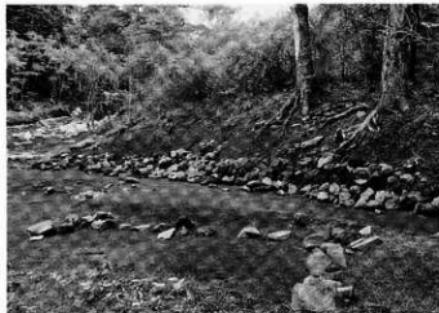
写真22 富士山ホテル跡の石垣

建物跡の背面には、土留の石垣が長さ約23mにわたって検出された。高さは約1mの規模であるが、崩落部分も多く、上部のほとんどは石が抜けて落ちている状態であった。この石垣西側の土手上に陶磁器がまとまって出土している。周囲に散乱していたものをまとめて廃棄したと思われ、建物が存続していた時期のものではないと考えられる。

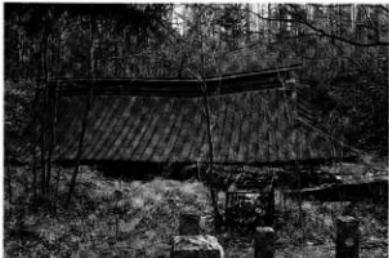
写真24 倒壊した築所

調査時、築所は屋根部のみを残して倒壊した状

態であった。発掘調査に先駆けてまず建物の調査をおこない（第4節建物調査）、部材の解体調査および撤去をしたのちに発掘調査を実施した。

複所は、当初屋根部のみを残して倒壊した状態であった。発掘調査にさきがけて建物の解体調査をおこない、その規模や形状をデータ化した。この複所は、通称オハライサン（お祓いさん）と呼称され、その建立は大正年間であるといわれているが定かではない。結論から言ってこの建造物調査ではその成立を確認することができなかった。複所は、昭和50年頃に倒壊し、身舎と北面突出部の屋根部分が残るのみで、正面に付属していたと思われる遣拝施設は、部材を含め失われていた。複所は、大きく分けて2回の改変がおこなわれている。大きく改変された箇所は屋根の葺材で、(写真27、28)で示した写真を比較すると、(写真28)では屋根部が鉄板葺であるのにに対し、建設当初と考えられる(写真27)の屋根部は、杉皮(こけら葺?)で葺かれている。また、(写真28)の鉄板葺のうち身舎屋根は、瓦棒形鉄板葺であるのに対し、庇屋根、身舎屋根と背面突出部との取り合せ部分および背面突出部屋根は平鉄板葺で、その下地の状態からみると瓦棒形鉄板葺下地はルーフィング張りで、その材料も一見して新しく近年の葺き替えであることが明らかである。平鉄板葺下地はこけら板葺の下地を造りその鉄板もかなりの経年を感じさせるものであり、瓦棒形鉄板葺以前に葺き替えられたことが判った。当初の杉皮葺から鉄板葺に変えられた時期については推定の域を出ないが、複所の建設時期が大正年間とすると、少なくとも古写真にある昭和6年頃は、まだ杉皮葺のままであるが、杉皮の耐用年限から判断しても昭和10年前後には葺き替えられていたものと判断される。また、杉皮葺から鉄板葺に見えるときには、小屋材の取り替えも含めた修理をおこなっており、現状小屋材の中にこの時に転用されたと思われる部材が含まれている。その他の改変箇所については、側廻り建具の取り替え、外壁の変更は認められるが、建物の倒壊に伴う部材の腐食等もあり、詳細な調査は不可能な状態であった。

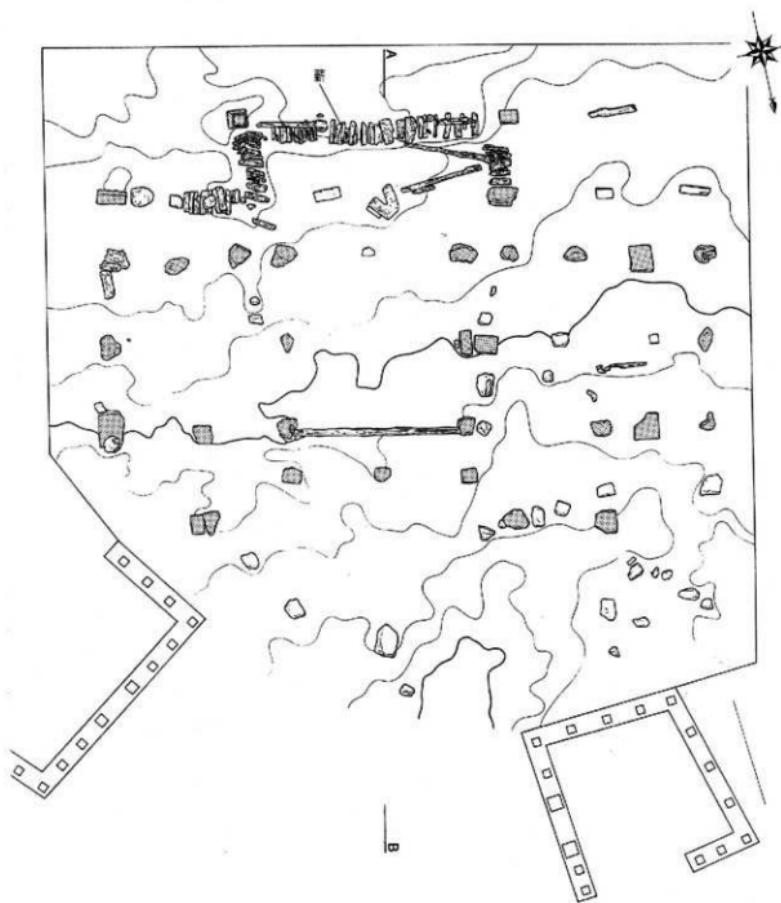
第22図 穏所縄石検出状況

調査は、旧登山道の痕跡の確認と建物の規模をとらえるための礎石検出を重点的におこなった。礎石の確認面まで山頂方向である南側で約1mのスコリア質土の堆積があったが、北側にいくほどほどんどその堆積はみられなかった。堆積土は山側から流れ込んだもので、ザクザクした崩れやすいスコリア土であった。掘り下げの結果、桁行6間×梁間4間規模の建物の礎石が検出された。礎石には本來石疊に使用されていた石材や灯籠の棹石など石造物の石材を多く転用していた。築所が設立された時期は馬返の場としての状況が荒れていたものと推察される。築所が建てられていた平坦地は、旧道が付けられていた山の斜面を大掛かりに削平して造成していたことが築所背面の地形から判断できる。建物の直接的な倒壊の原因は、山側の法面崩落によって土砂が流れ込んだために押し流されて倒壊したものである。また、建物の縁の下にあたる箇所から薪として蓄えられていたであろう木材が整然と積まれた状態で出土した。

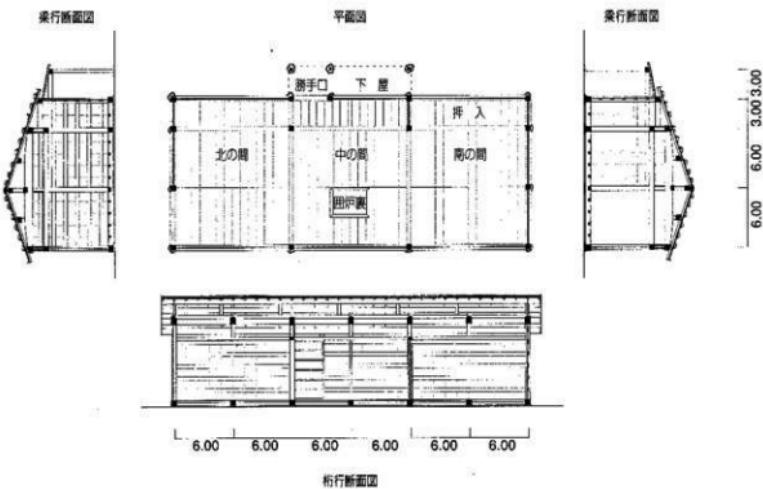
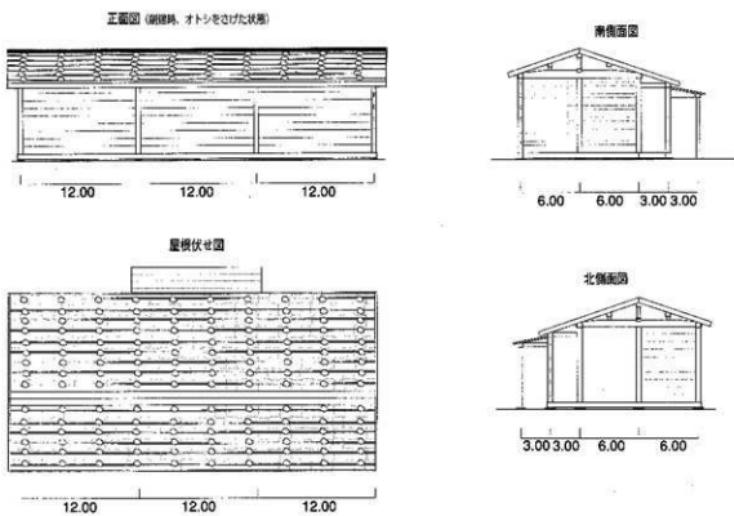
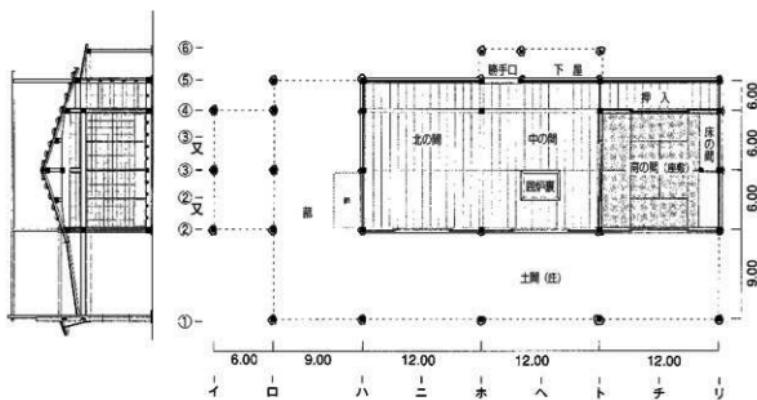
第28図 銅屋復原図（創建時）

北の間では床板が剥がされずに残っていたので、床組みを明らかにすることができた。礎石上に直接土台を置く構造で、柱筋に土台を廻すほか、大引を梁行に渡し、大引と梁行の上台との間に根太を掛けて床板を張る。桁行の上台と梁行の上台、あるいは土台と大引の仕口は、大入れはぞ差しとなっている。また、根太は大引及び土台に7分ほど引っ掛けた落としこみとなり、根太と大引の上面は高さがそろう。一方土台は2分ほど浮き、敷板と上面がそろうため、土台上面には敷板との当たりの部分に幅7分深さ2分の板溝がめぐらされている。

内部についてみると、もともと北の間・中の間・南の間それぞれの間に柱間装置はなく、唯一、南の間の東半間の庇部分が棚として造られていたため、ト—④からト—⑤の間が壁で仕切られていたのみであったそうだが、後に南の間に、鶴居の経営者が寝泊りする場所として段を敷き詰めたりした際に中の間との境に障子を4枚入れ、また棚にも硝子障子を入れ、押入れとして使用するようになったとのことである。これ以外は、基本的には開放である。なお、中の間と南の間の間（ト通り）の障子を復原するにあたり、高さ調整のため、当然鶴居と束が必要になるが、構造上の安定を考慮して、ト通りだけでなくホ通り・②通り・④通りにも、鶴居と束が存在したと推定した。

このほか、ヒアリングによると、南の間には一間幅の床の間が後補で設けられたとのことであったが、南妻の梁・柱・間渡（リ—③、④付近）を検討した結果、下屋として設けられた形跡はなかった。しかし、柱リ—③の室内側の上端部に切欠があることから、これを床柱との繋ぎ材の仕口痕と考え、奥行1尺5寸程度の床を室内側に補設したものと推定した。

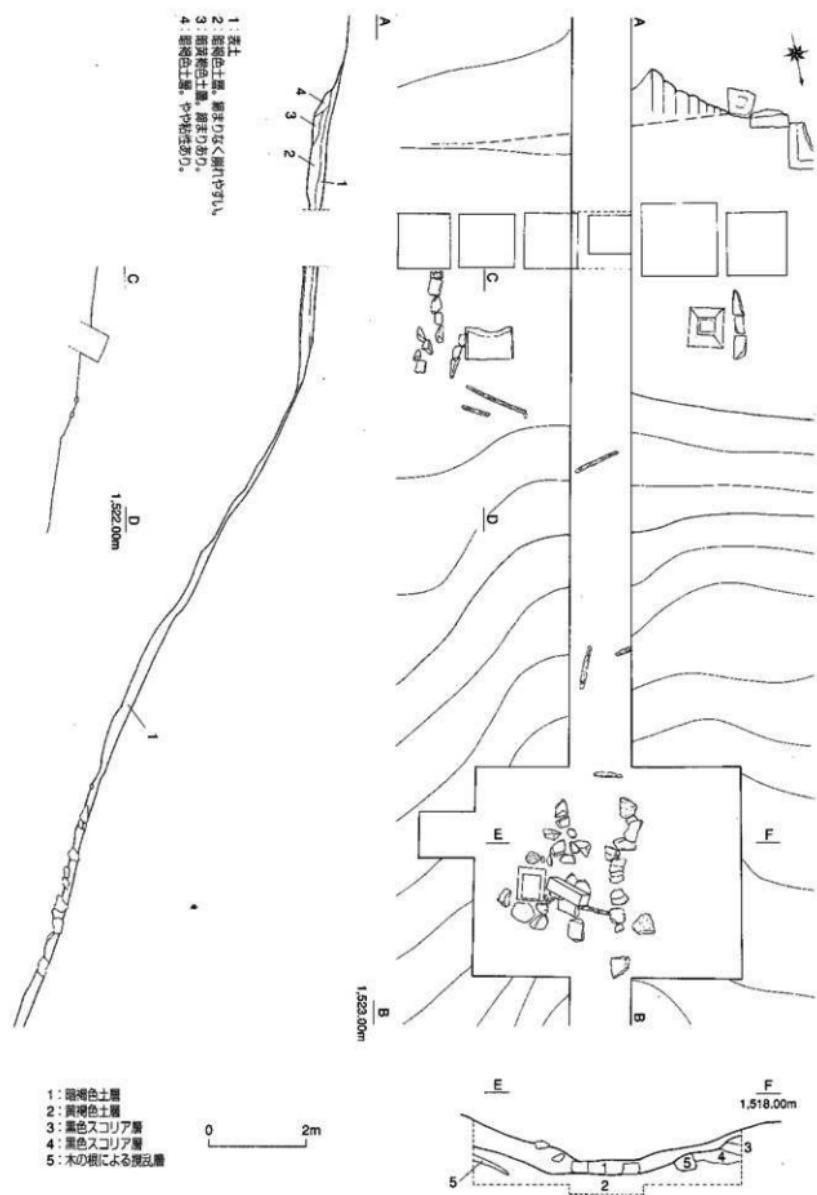
第40図 旧登山道の構造

傾斜を登りあげた平坦面の調査で付近を調査したところトレンチ内で出土している木材と同様の材が設置されている箇所を1ヶ所検出した。その周囲からも同様の木材片が確認されているがいずれも腐食が激しく、脇道とはいえ傾斜が急な箇所に部分的に利用された木製階段の一部であるとはいいきれない。

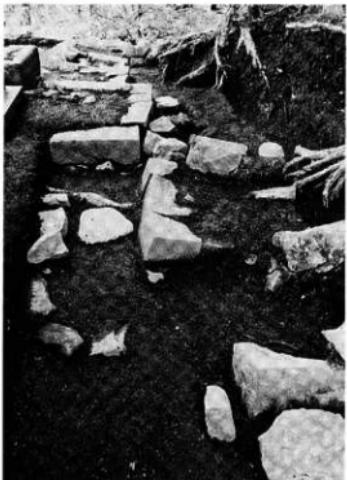
写真36 検出された台石

これらの台石の配置は（写真32）に記録されたものと合致するもので、5基の石造物の位置がほぼ特定することができたが、残り3基の台石を検出することはできなかった。確認できなかった台石は、県道造成時に消失したものと考えられ、検出した台石のうち一基がこの県道により一部崩落した状態でとらえられた。これらの台石の設置状況を崩落している箇所から観察したが、特に根固め等の施工はみられなかった。

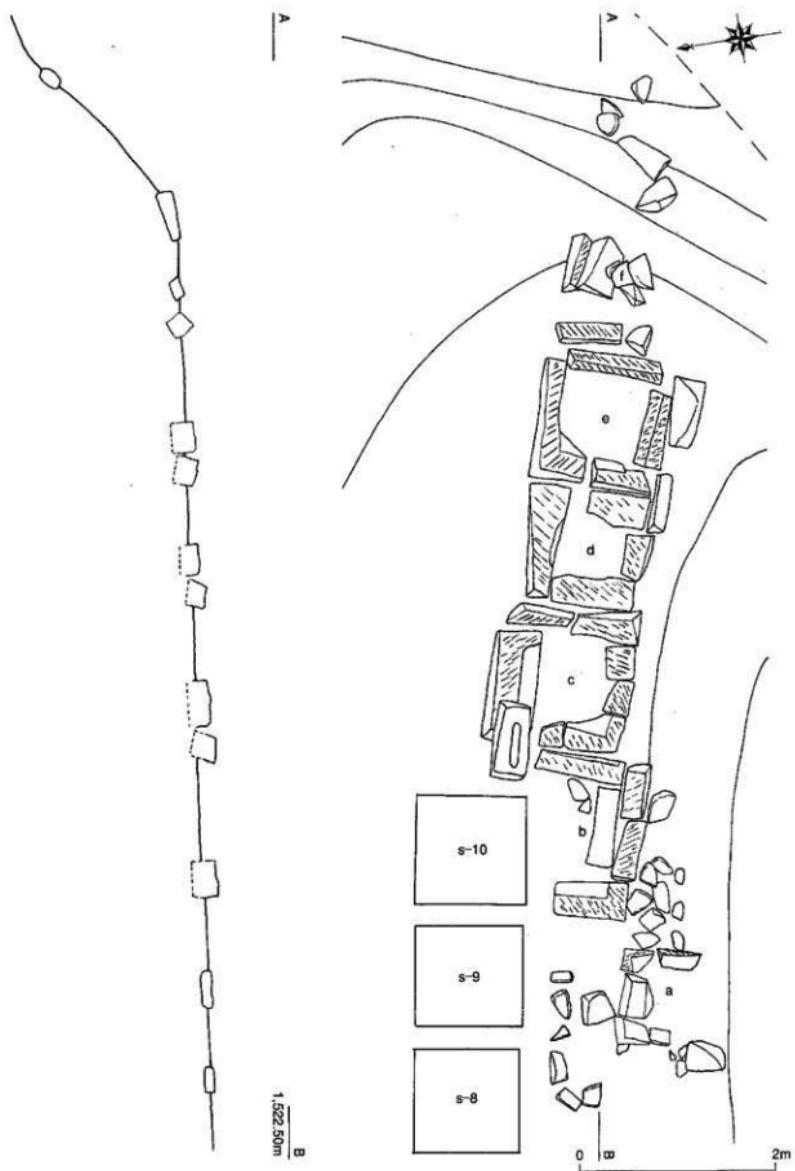
第41図 富士信仰碑台石出土状況

石造物周辺の平坦地の表土を除去し、精査及び掘削したところ、旧来の石造物の台石〔下台〕を6基確認することができた。この台石は、長方形の切石を配した石團の形状で、その規模は1～1.5m角の正方形を呈する。台石a～fは、根石となる最下段の台石で、ノミ切りの加工が施された4～5個の切石を組み合わせてある。台石aは、約1m四方の規模のもので、一辺が欠損している。台石bは、約1.5m四方の規模であるが、再設置されたS-10によって壊されている。台石e～fは、bと同規模のもので、石は組み合わせのズレはみられるが欠損部位はない。台石fは、県道の法肩部分にあたり、そのほとんどが崩落している。規模は台石aと同規模の1m四方のものである。また、台石aの北隣には20cm大の自然石をコの字形に配した石組みが検出されている。当初、鳥居に伴うものかと考えられたため、下部を掘り下げたが鳥居の基礎となるような構造は検出されなかった。

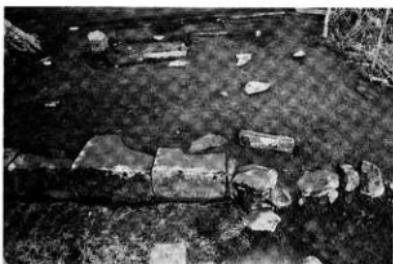
写真37 山小屋の検出状況

石造物周辺の平坦地より一段高い面（県道とほぼ同じレベル）があり、現在は更地となっている。昭和40年代頃まで、この場所に山小屋があり営業をおこなっていたことが（写真32）や聞き取り調査から判明していた。現況では平坦地との境に石積を設けて縁石としているのが確認できる。この縁石はすべて石造物の台石を転用したものであった。また、鈴原社においては屋根の雨落ちに台石や階段の石材を一部転用していた。この更地を精査したところ山小屋の礎石と炉跡、腐食した小屋の建築材の一部が検出された。礎石は50cm大の平石が東側に2か所残されており、その周辺から建築材が出土している。炉は偏平な細長い石を配した圓

炉裏状のもので一部石が抜かれた状態であった。規模は約1m×1.5mの長方形を呈する。小屋の規模は、検出された礎石だけでは具体的に測ることができないが、この小屋跡の平面積は関係書類をみると、3間×4間のものであったことがわかる。また、この地点の西側は道からの雨水の排水口となっており、浸食が進み崖状にえぐり取られている。この浸食をくい止めるために切石が埋設されている

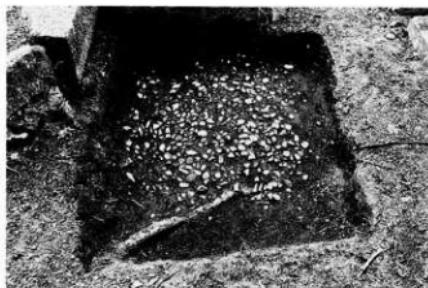
写真39 一石経出土状況

~7cm大の小石が集中して出土した。当初、鳥居に伴う遺構かと思われたが、それらの石を一部取り上げ、表面を洗浄したところ墨書が確認された。一石は約1m四方の範囲にわたり出土がみられたが、旧山小屋の縁石にかかるため平面全体の範囲を確認できなかった。現状で確認されている範囲で経石の埋納状態を観察するため集石部分の断ち割りをおこない経石の埋納状況を観察した(写真40)。経石は、断面で確認できるように掘りくぼめた土坑内に埋納したものである。取り上げた一石經は約2,800点、大部分はその量が膨大なことが推察されたことと小屋敷の範囲にかかるため現地にそのまま保存した。完掘していないため土坑の規模及び埋納された石の総数まで確認できていない。この一石經に伴う経碑は発見されていないため、いつ、誰が、どのような意図で奉納したものかは不明である。この一石經に使用されている石材は、当市周辺地域で見られるものでなく他地域から搬入されたものである。経石は「一字」と「多字」があり、多字は二~四文字の漢字が多面的に書写されている。取り上げた石のなかでもまったく文字が書かれていらないものも多数ある。これは、書写していない石を数合わせのために埋納したのか、あるいは墨書が消えてしまったものなのか現段階では分析ができない。この出土した一石經から一字と多字の割合を取り上げた資料で確認したところ、多字一石の占める割合が高い。書写された經典は、「妙法華」二八品のうち、第六品の「授記品」と第十四品の「安樂行品」が書写されていることが取り上げた石の分析から判読できた(第43図)。

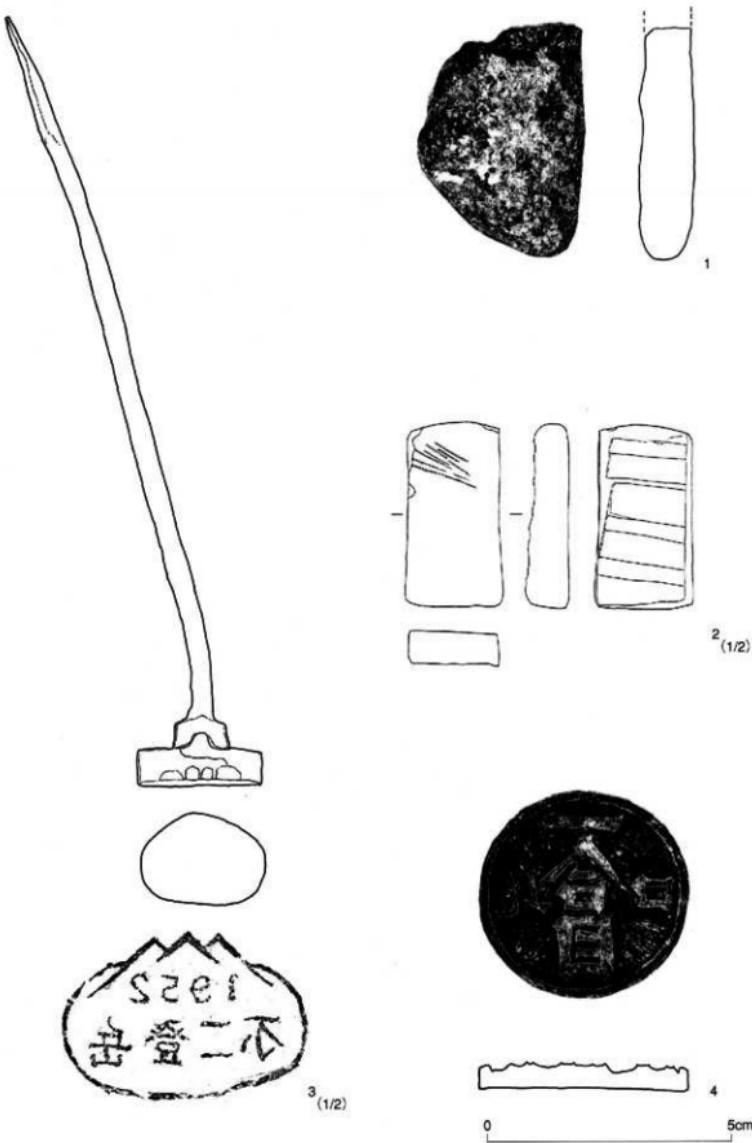
第50図 山小屋跡出土遺物

(第50図) 1は、不明遺物で山小屋跡から出土している。銀の可能性が考えられる。現段階では未分析である。2は、砥石で表面にノミ等の平刃の刃を研いだ削痕が残っている。3は、焼印で「1952」(昭和27年)の刻印がある。通常の焼印であれば、その場(合目)の名称等がつけられるものだが、この焼印は「富士登山」だけの刻印である。4は、スタンプでゴムの部分だけが出土した。「北口一合目」と刻まれている。絵葉書などの記念スタンプとして使用されたものであろう。ゴムは硬化し劣化している。

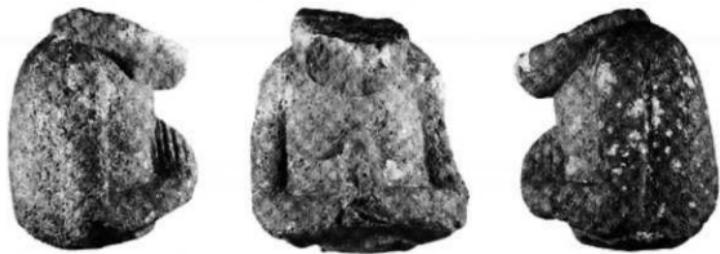
第56図 合掌する猿像（上半身）

「富士山真景之図」には、鳥居前面に合掌する猿像が一对描かれている。富士山において猿は山の神の使いとされ、絵札や牛玉に数多く描かれている。馬返の鳥居周辺部ではこれと同様の合掌する猿像が2個体分みつかっている。調査時は(第36図)に示したように上半身と下半身が合わさって鳥居部分の石垣上に置かれていたが、その各大きさと石材の違いから一見して別個体であることがわかった。これらはモルタルで接着されていて接合面に充填された残りが固着していた。これらを個別に観察してみると上半身部分は、頭部が欠損しているためその形状や掘り込まれていたであろう表情は不明である。残っている顎の部分や背中の形態からやや前かがみでうつむいた姿勢をとっていることがわかる。合掌している手の部分は胸元に密着しており、肩から腕は左右がいびつで腕の角度が対称になっていない。安山岩を用いており、全体的に粗雑で下半身部分と比べて明らかに一回りほど小さな造りである。一方の下半身部分は、腰部から足のつま先までが遺存しており岩座に腰掛けた姿勢をとっている。この下半身は欠損品ではなく、製作時から上半身と下半身が分かれるタイプであったことが腰部の接合面から判断できる。接合面には本来の上半身が載るであろう枘穴と溝がつけられている。これは、一体での製作では重量がかさむことから輸送や奉納時の手間を考慮して2分割にしたもので、

石階段は鳥居下の6段ほどは同じ幅だが、下部ではかなり狭まっている。人物の右側にはU-11の碑があり、その上に(第56図)の合掌する猿像の上半身部分が置かれている、その上には灯籠が1基確認できる。

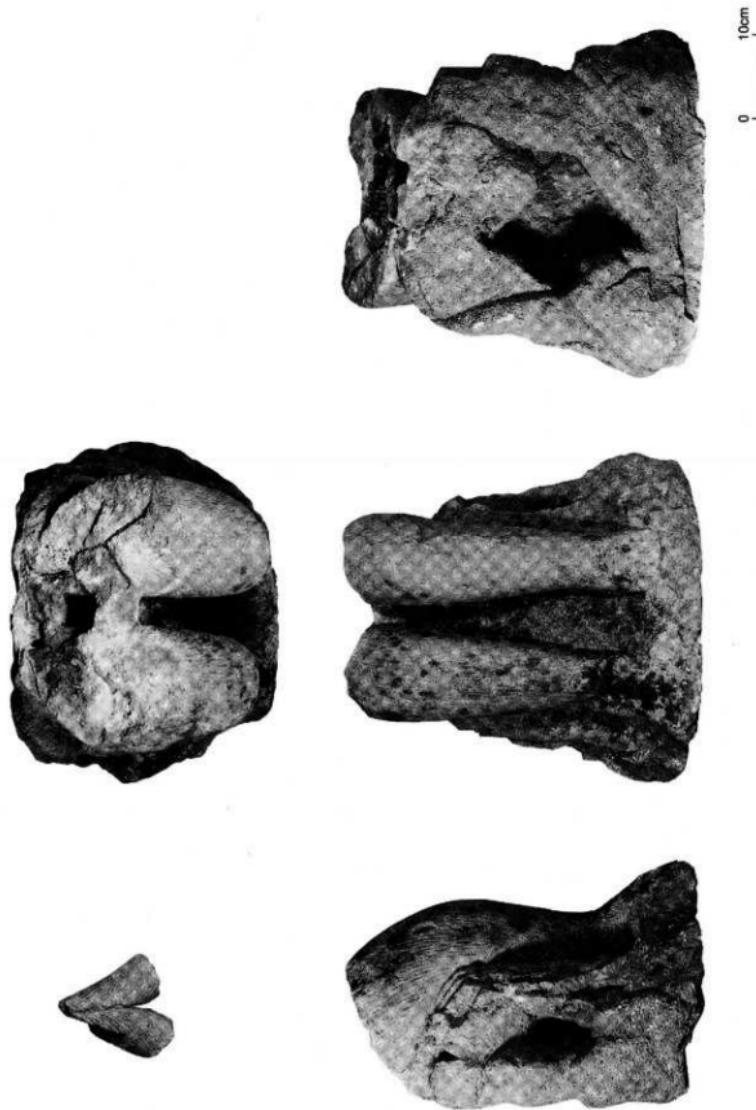
第57図 合掌する猿像（下半身）

のことから現地加工ではなく完成品として山にあげられたものと考えられる。石材は多孔質の玄武岩系の安山岩で表面には毛彫りが施され質感が高く、足の爪までしっかりと彫られており全体的に丁寧な細工となっている。足の向きも左足がやや前に出る格好であり一対で向かい合わせのものとすれば、山体に背を向けることは不自然である。山を仰ぐ姿勢であると考えれば、向かって右側に設置されたものであることが推察できる。このことはどちらか一方の足が前に出る様子が絵札や牛玉に描かれている合掌する猿の絵柄からも読み取れるものである。これに合致する上半身部分は見つかっていないが、同一個体とみられる合掌する手先の部位だけが旧登山道の調査時に表面採集されている。同質の石材で表面に施される毛彫りの彫刻も同様の仕上げとなっている。
