平成 23 年度埋蔵文化財試掘調査報告書

各種開発工事に伴う埋蔵文化財試掘調査報告書

南アルプス市教育委員会

南アルプス市埋蔵文化財調査報告書 第33集  
山梨県南アルプス市

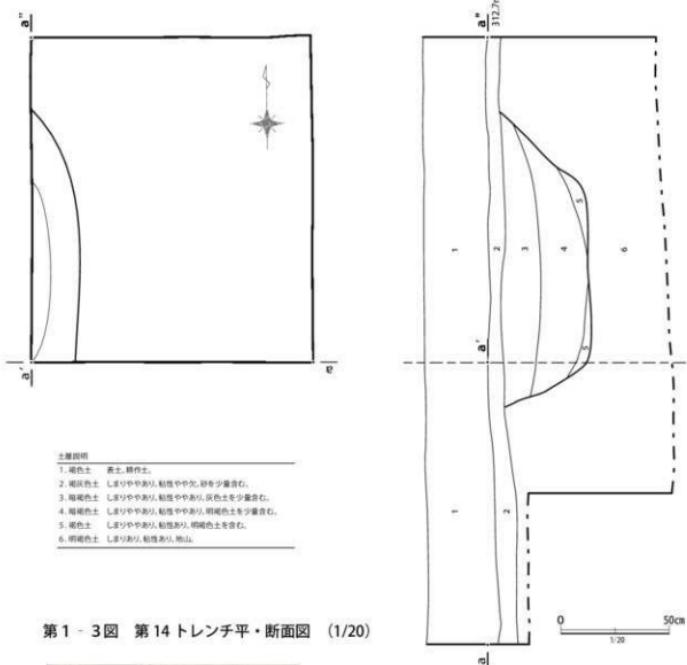
第1 - 3図 第14 トレンチ平・断面図 (1/20)

### 第14トレンチ（第1-3図）

地表から約35cmの地点から竪穴状の遺構を検出した。遺構の大部分が調査範囲外に広がるため、正確な形状は不明である。深さは遺構確認面から約40cmを測る。

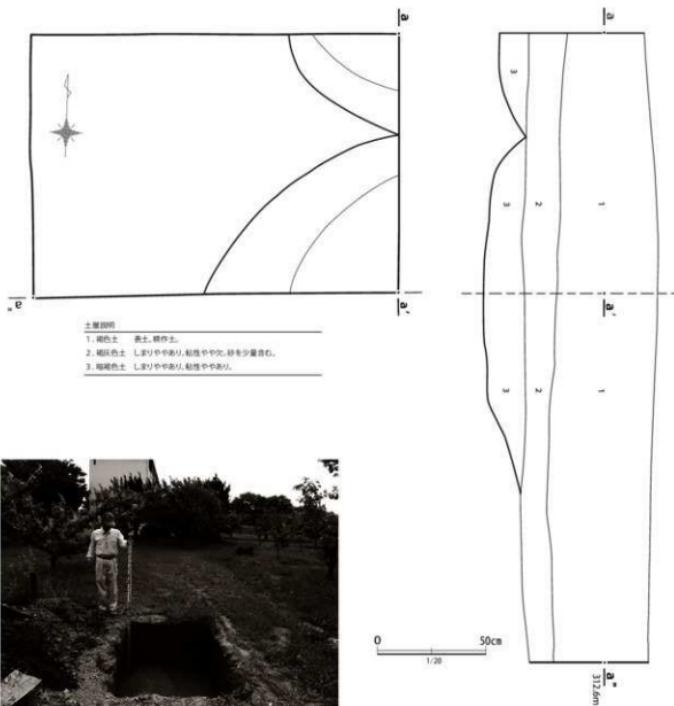
第1-4図 第16 トレンチ平・断面図 (1/20)

### 第16トレンチ（第1-4図）

地表から約60cmの地点から竪穴状の土坑を2基検出した。遺構が調査範囲外に広がるため、正確な形状は不明である。深さは遺構確認面から14～18cmを測る。

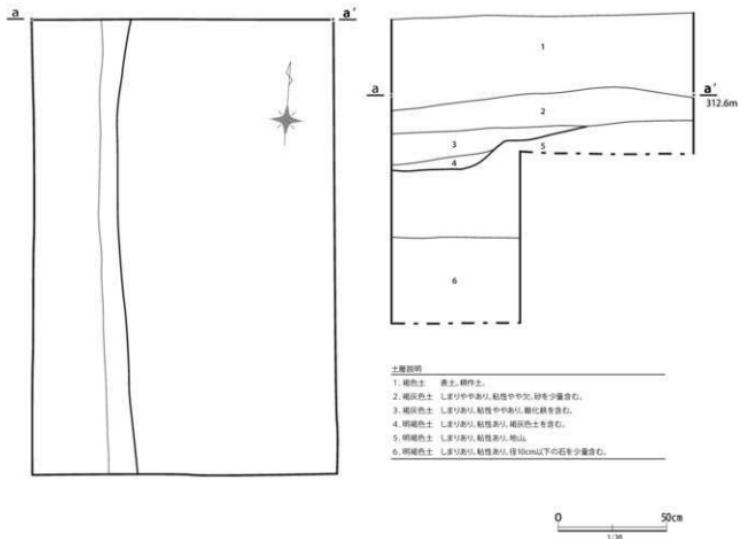
### 第17トレンチ（第1-5図）

地表から約52cmの地点から南北に走る溝状遺構と推測される遺構を検出した。遺構の西側が調査範囲外に広がるため、正確な形状は不明である。深さは遺構確認面から約17cmを測る。

遺物は甲斐型土師器環や須恵器裏等の小片が出土した。

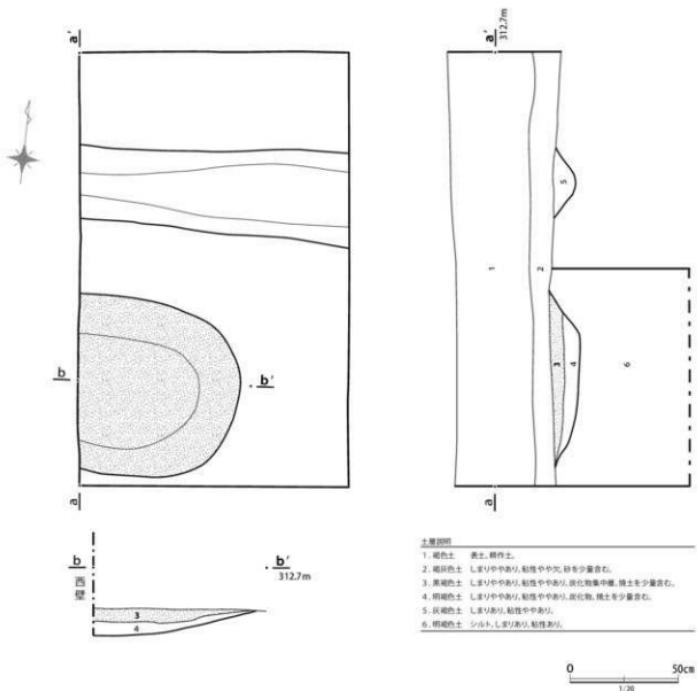
第1-6図 第18トレンチ平・断面図 (1/20)

### 第18トレンチ（第1-6図）

地表から約45cmの地点から東西に走る溝状遺構と土坑を検出した。溝状遺構は幅34～45cm、深さ約11cmを測る。土坑は調査範囲外に広がるため正確な形状は不明であるが、現状で幅約82cm、深さ約14cmを測る。土坑には炭化物が主体の燒土を含む覆土が堆積していた。

遺物は土坑から甲斐型土師器環・甕や須恵器裏等の小片が出土した。

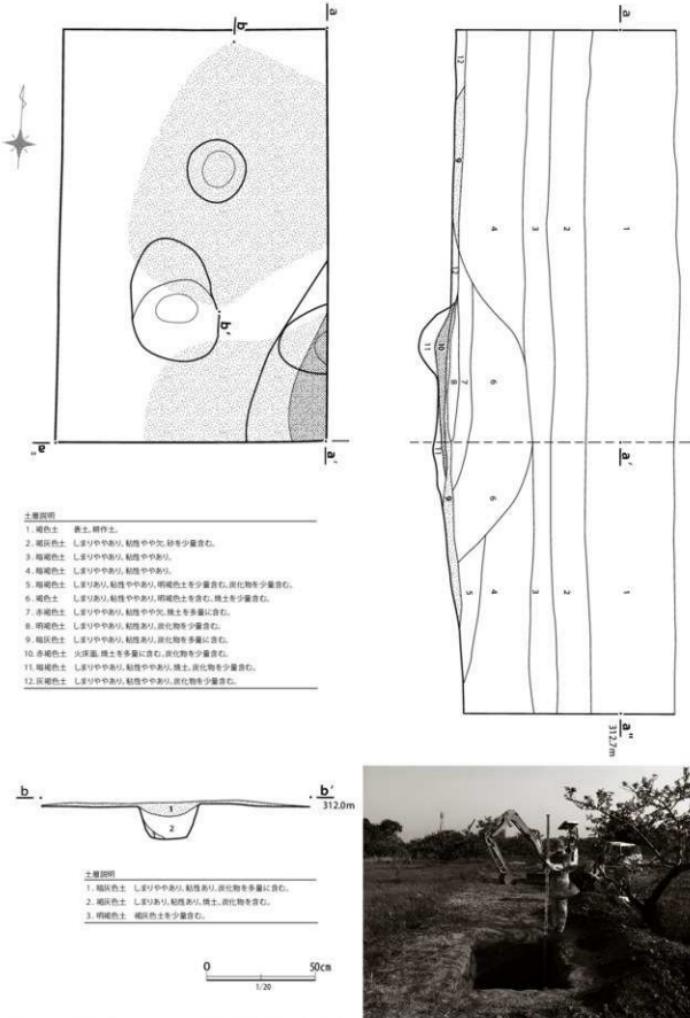
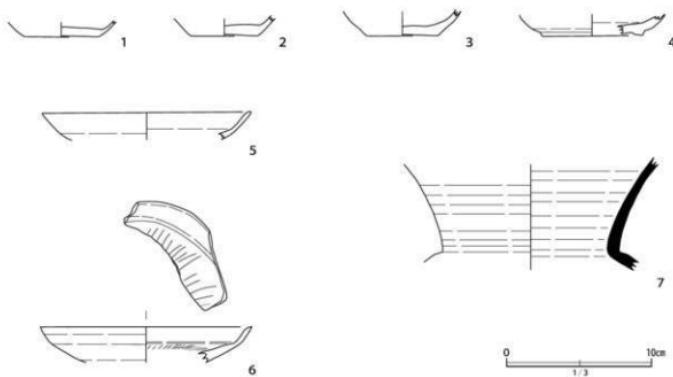
第1 - 8図 第19トレンチ出土遺物 (1/3)

### 第19トレンチ（第1-7、1-8図）

地表から約70cmの地点から竪穴建物を検出した。トレンチがちょうど竪穴建物の中央付近に当たったため竪穴建物の立上りを検出できず、遺構の形状や大きさは確認できなかった。確認面から床面までの深さは約34cmを測る。トレンチ南東に焼土と炭化物が堆積していたことから、カマド跡と推測される。検出した床面上には約1～3cmの厚さの炭化物層が検出された。遺物は甲斐型の土師器環・甕・甕片・土師器ロクロ甕片・須恵器甕片が出土した。これらの遺物から宮ノ前VI期9世紀中頃に比定される。

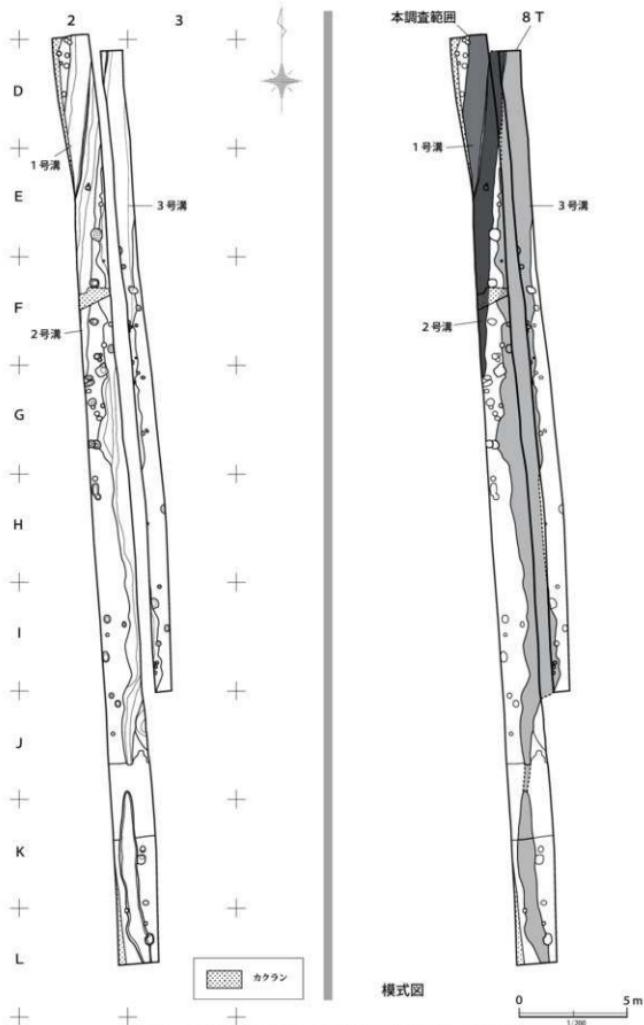
第2 - 2図 第8トレンチ遺構図および模式図 (1/200)

調査地点は平成 20 年度小学校建設に伴い実施した試掘調査（第1～7トレンチ）の対象範囲に含まれる（坂ノ上姥神遺跡第2地点と呼称）。このため、本試掘調査トレンチを前回からの続き番号である第8～10トレンチとした。また、調査地点は平成 21 年度小学校西側の道路拡幅に伴い発掘調査を実施した本調査範囲の東側に隣接するため、検出された溝状遺構や土坑も続き番号とした。

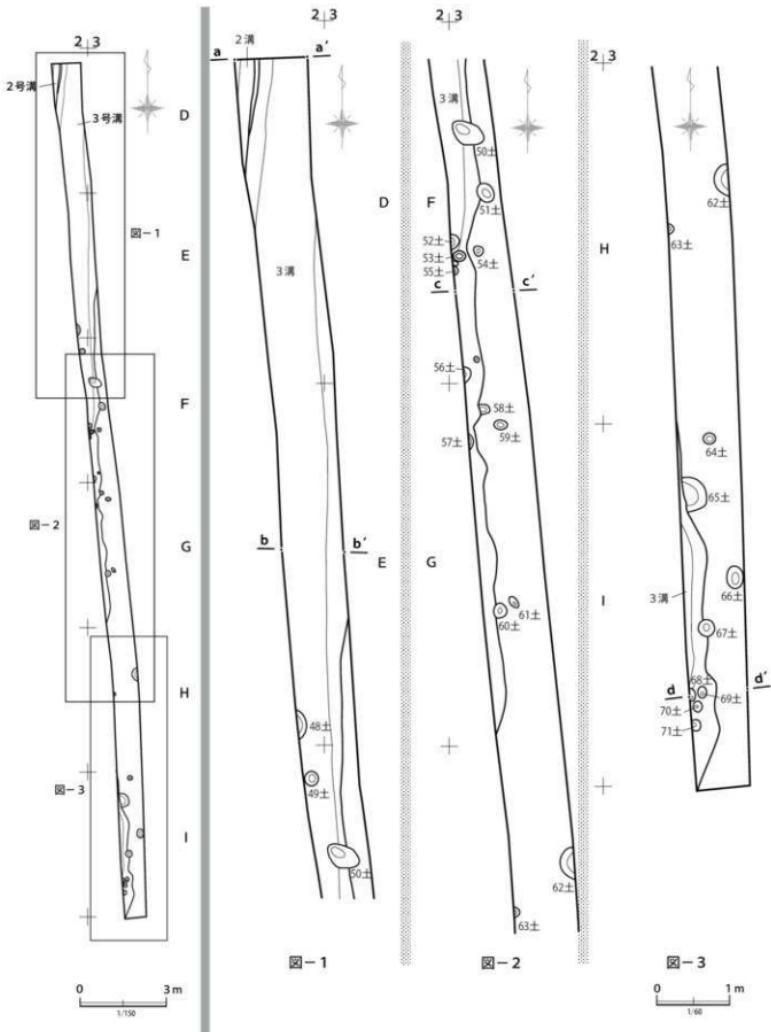
第2・3図 第8トレンチ全体図 (1/150, 1/60)

#### 2号溝状遺構

トレンチ北端で発見された。平成 21 年度の本調査で発見された 2 号溝状遺構の東端である。大部分が調査区外に広がるため、幅は不明である。深さは約 20cm を測る。南北方向へ延びており、3 号溝状遺構とほぼ平行している。遺物は少量の鍋片やかわらけ片が出土した。遺物から見ると、少なくとも中世には機能したと考えられるが、古代まで遡る可能性も考えられる。

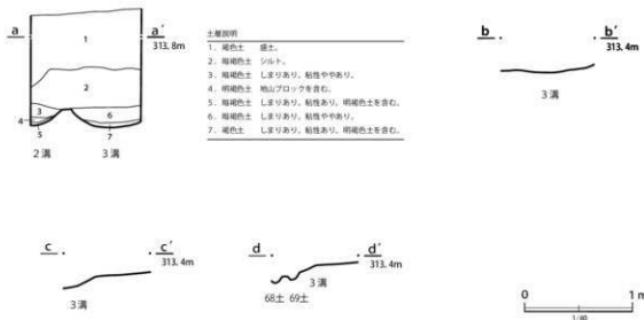
第2-4図 第8トレーニチ2、3号溝断面図およびエレベーション図 (1/40)

#### 3号溝状遺構

平成 21 年度の本調査で発見された 3 号溝状遺構と同一の遺構である。本調査範囲まで含めると幅 0.3 ~ 2.2m を測り、床面から遺構確認面までの深さ約 18cm を数える。南北方向へ延びており、2 号溝状遺構とほぼ平行している。第 10 トレンチでは遺構の覆土と同質の暗褐色土層が検出され、底面がやや西側に立ちあがる状況が確認できた。調査範囲が狭小なため、遺構かどうかの判断に苦しむが、第 10 トレンチの位置が南北に伸びる 3 号溝状遺構の方向と一致することから、同トレンチまで 3 号溝状遺構が伸びる可能性も考えられる。遺物は少量の土器器坏や甕片、須恵器器片、かわらけ片が出土した。遺物の主体は古代だが、若干中世の遺物も含まれていた。小片のため時期決定は難しいが、現時点では溝状遺構が機能したのは古代から中世までと考えておきたい。

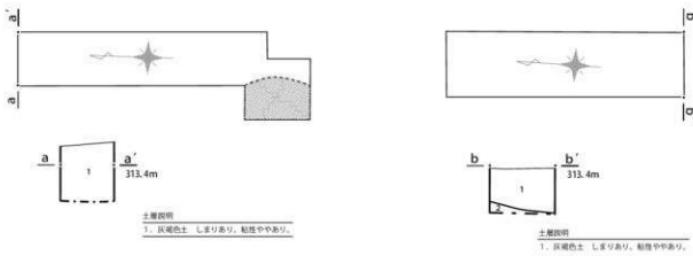
第2-5図 第9、10トレーニチ平・断面図 (1/40)

#### 竪穴建物

第 9 トレンチの南端で焼土が集中する遺構を検出した。調査範囲が狭いため、特定はできないが、焼土の堆積状況や東側にやや突出する形状から考えると、竪穴建物の東壁に造られたカマド跡と推測される。

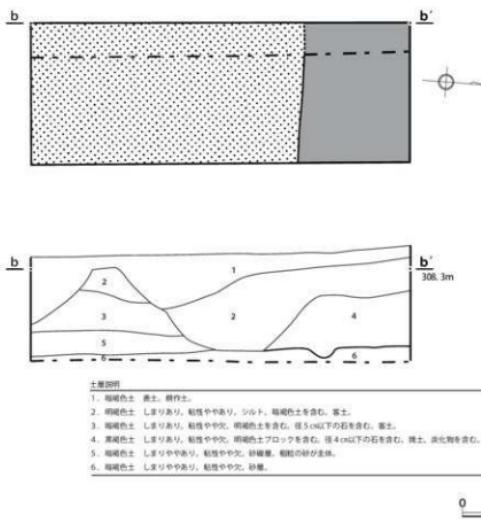
第3-4図 第2トレンチ平・断面図 (1/40)

調査の結果、第 2 トレンチから縄文時代後期の土器片が多数出土した。明確な遺構は把握できなかったが、第 4 層を覆土とする遺構の内部を調査した可能性もある。第 1 および第 2 トレンチの南側は後世のカクランを受けており、比較的新しい時代に切土されている状況が明らかとなった。

遺物は堀之内 1 式、同 2 式の土器が主体である。調査面積の割りに出土数が多いが、土器は磨耗しており、ほとんど接合できなかった。

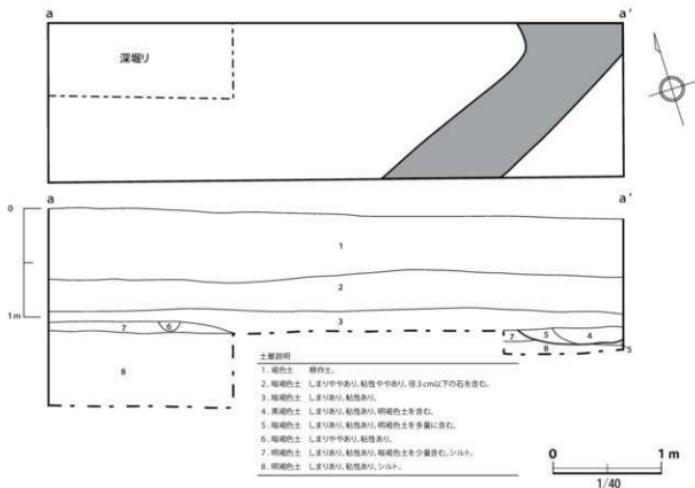
第4-3図 第1トレンチ平・断面図 (1/40)

本試掘調査は集合住宅建設に伴うもので、2箇所のトレンチを設定した。調査の結果、第1トレンチから幅約 70cm、深さ約 15cm の溝状遺構を検出した。本調査地点では、砂礫層ではなく、明褐色シルト層が堆積しており、このシルト層を掘り込んで溝状遺構は造られていた。遺物が出土していないため正確な構築年代は不明であるが、シルト質の黒～暗褐色土を主体とする覆土から考えると、少なくとも中世まで遡る遺構であると推測される。

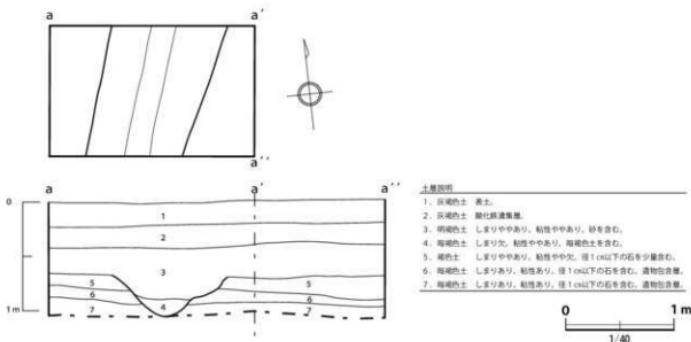
第5-3図 第1トレンチ平・断面図 (1/40)

本試掘調査は個人住宅建設に伴うもので、2箇所のトレンチを設定した。調査の結果、第1トレンチで時期は不明ながら溝状遺構が 1 条検出された。また第1トレンチではこの溝状遺構の地山となる層から古墳時代前期から平安時代の遺物が出土しており、遺物包含層が厚く堆積していることが確認された。第2トレンチでは地下水が湧出した影響もあり、明確な遺構が検出されなかつたが、古墳時代前期から中世までの遺物が出土した。

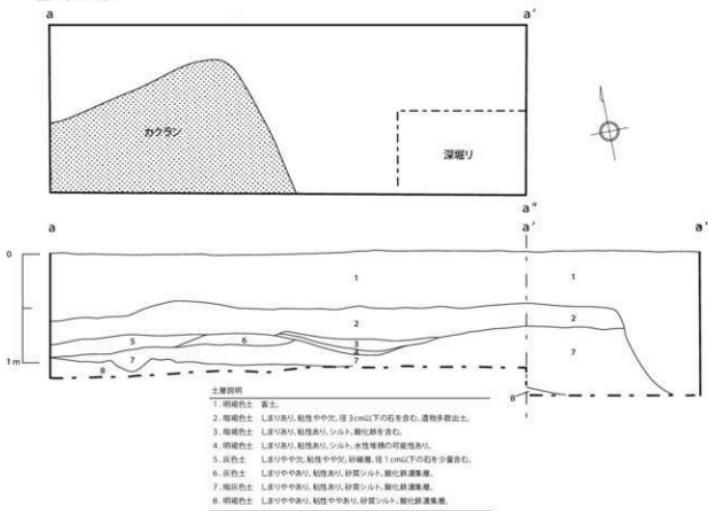
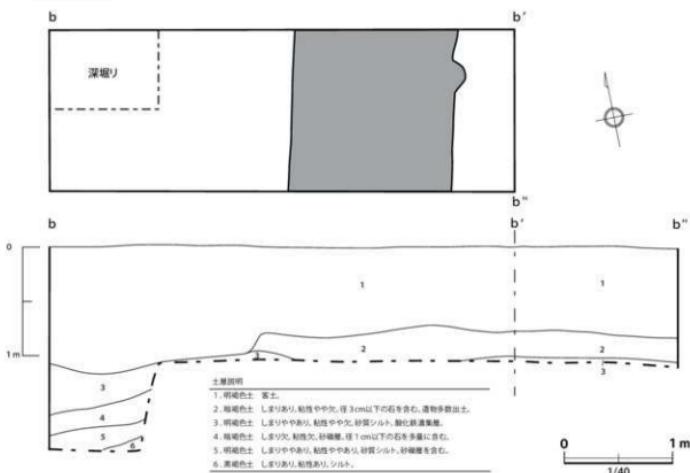
第6・3図 第1・2トレーンチ平・断面図 (1/40)

本試掘調査は集合住宅建設に伴うもので、2箇所のトレンチを設定した。調査の結果、第1トレンチから不整形の土坑を検出した。またその地山は遺物包含層でもあり、弥生時代後期から平安時代までの土器片が多数出土した。第2トレンチでは不明瞭ながら、幅約 1.5 m の溝状遺構の可能性がある遺構を検出した。第1トレンチ同様弥生時代後期から平安時代までの遺物がトレンチ全体から検出された。

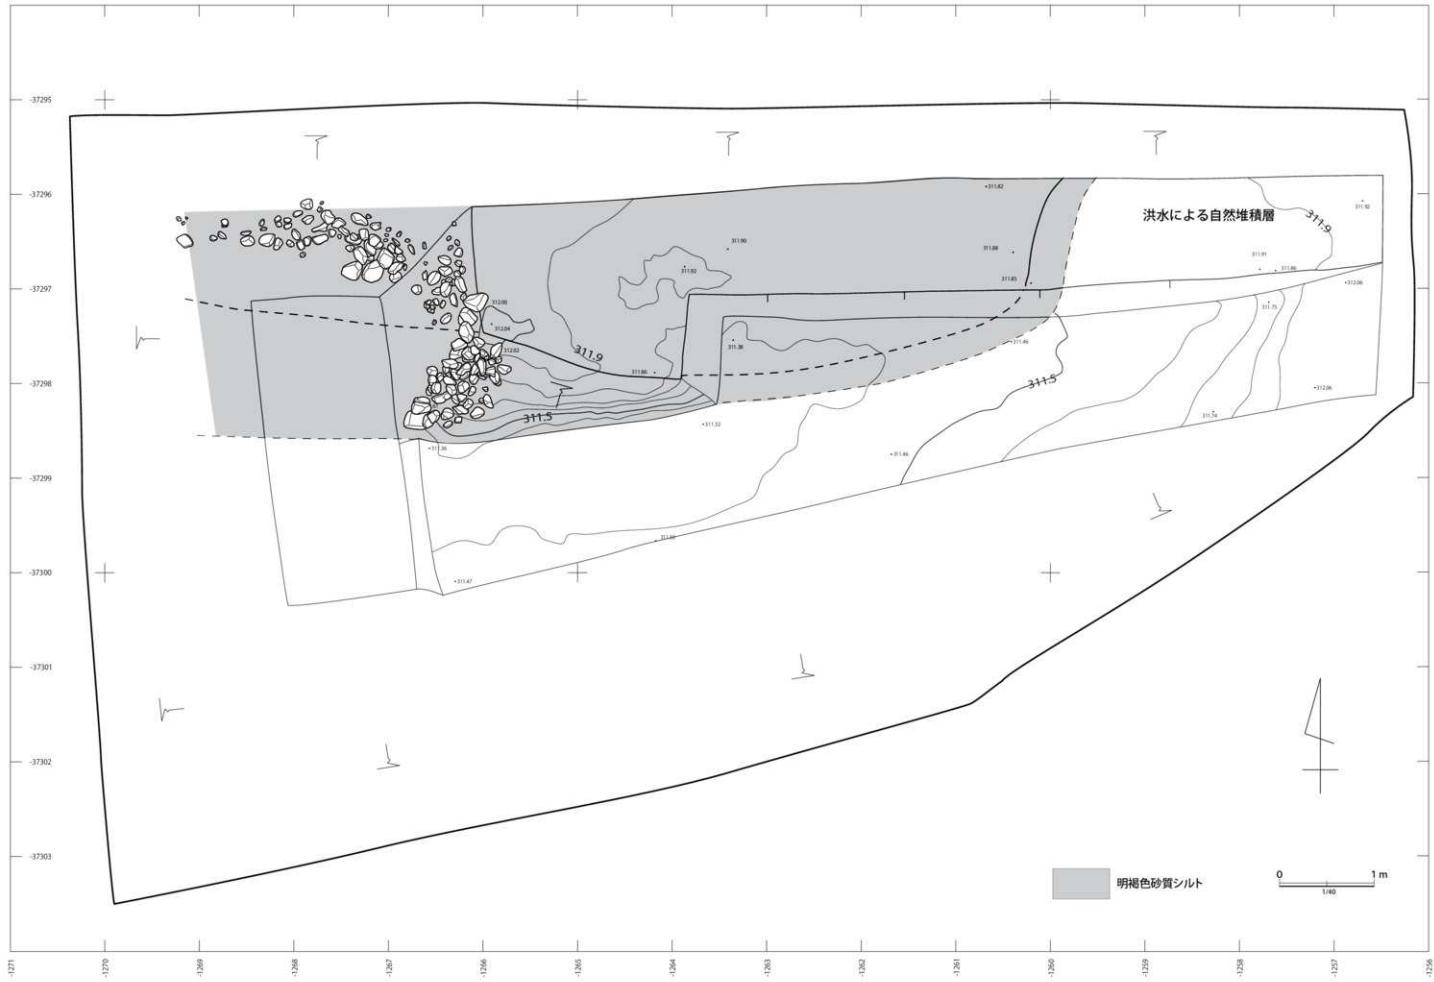
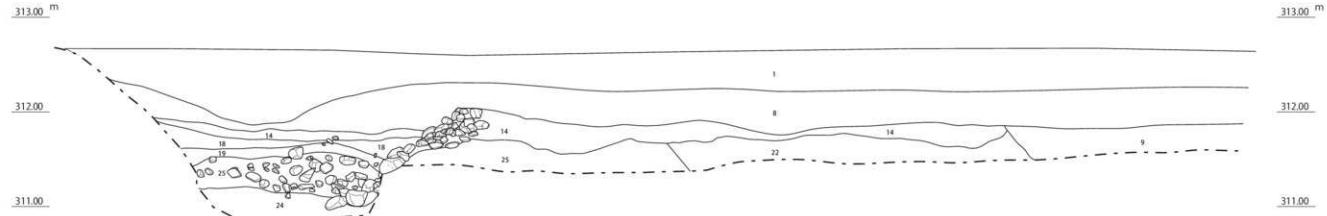
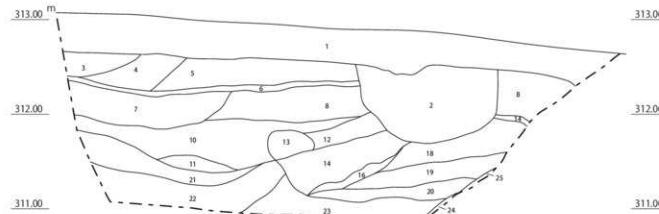
第7-4図 第2トレンチ平面図(1/40)

調査の結果、第 1 トレーニチでは自然に堆積した砂礫層だけが検出され、遺構・遺物は検出されなかつた。第 2 トレーニチでは堤防址の可能性がある遺構を検出した。遺構は第 14 ~ 21 層の砂礫層や砂質シルト層で構築されていると考えられ、堤防址の推定方向とほぼ同じ方向にのびている。堆積した砂礫や砂質シルトは南側に傾斜しており、砂礫堤の形状を呈しているが、狭小な調査範囲のため、正確な形状は不明である。なお、第 16 層上から幅約 40cm、長さ約 1.2m の範囲で 20cm 前後の石がまとまって検出された。この石列状の遺構は南側に向かって傾斜しており、堤防に並べられた竹蛇籠の堅籠であった可能性がある。ただし 1 例のみ検出されたことから、「牛」などの水制が崩れた可能性も否定できない。遺構の東側は第 14 層・22 層が洪水堆積層と推測される 9 層によって切られており、洪水によって堤防が破壊されている状況が明らかとなった。

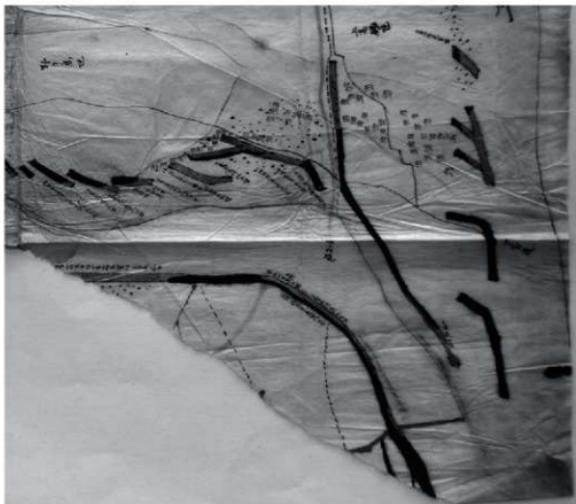
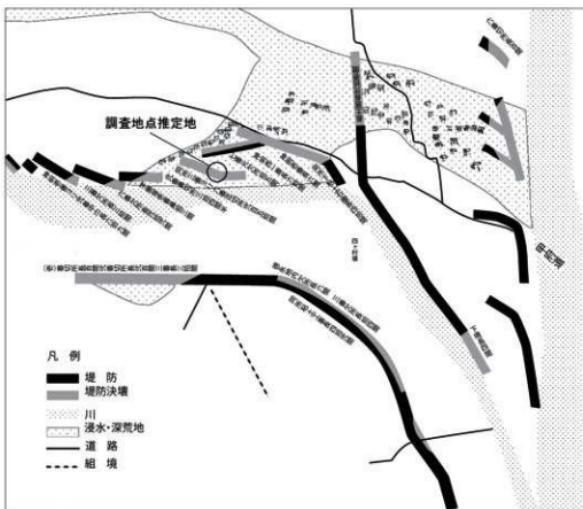
第7-6図 明治29年水害図(部分)(南アルプス市蔵)および同図模式図

旧御影村に残された明治 29 年の水害図（第 7 - 6 図）をみると、調査地点は位置関係から「同所三番ヨリ六番迄切所式百五拾間」と書かれた堤防に比定できる。この堤防は決壊したことを示す灰色で塗られており、ほぼ全損した状況が判読できる。明治 29 年に前御勤使川を中心として起った大水害を契機として、上游に石継堤が築かれ前御勤使川が封鎖されたため、それ以後前御勤使川による大規模な水害は起らなかったと考えることができる。そこから遺構を切っている第 9 層の自然堆積層が、明治 29 年洪水時のものである可能性が考えられる。また、明治 29 年水害後の復旧作業を記録した写真には、調査地点より東に位置する前御勤使川左岸堤防が写されており、その写真を見ると堤防は大人の背丈ほどで、筋筋と推測される植物が植えられ、川表側に「牛」が並べられていたことがわかる。以上の点から、検出された石列が蛇籠であった可能性が想定されるのである。
