史跡 武田氏館跡VI

— 武田神社社務所増築・参道石垣改修に伴う主郭部調査 —

武 田 神 社
甲 府 市 教 育 委 員 会

1. 本書は山梨県甲府市古府中町2611地内に所在する武田神社社務所の儀式之間増築及び周辺部造構確認に伴う主郭部調査、並びに武田神社参道石垣改修工事に伴う主郭部南土塁発掘調査の報告書である。
2. 本館跡は、昭和13年（1938）国史跡の指定を受け、調査は文化庁・県教育委員会・史跡武田氏館跡調査団の指導の下、甲府市教育委員会が主体となって実施した。調査経費は、建設予定の建物敷地及び参道石垣改修については武田神社が負担し、建設予定地周辺部の造構確認調査に関しては国・県の補助金交付を受けた。
3. 発掘調査は、主郭部を志村憲一・佐々木満・宮永小枝が、主郭部南土塁を佐々木満・富永小枝が担当した。
4. 本書の執筆は佐々木満が行った。
5. 本書にかかる調査地区の実施期間、調査面積は下記の通りである。

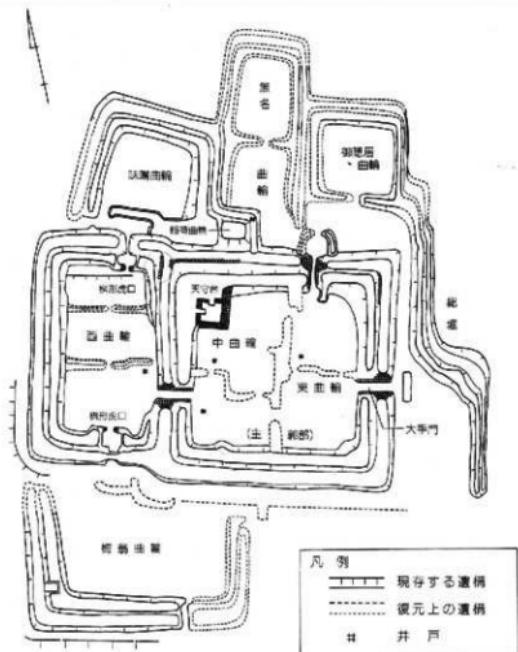
図2 武田氏館跡曲輪配置図

武田氏館跡は、堀と土塁で囲まれた2町四方の主郭部を中心として、周囲に付属する曲輪群が展開している(図2)。戦国大名の居館といわれるものの中では、全国でも最大級の規模を誇る。前述のとおり、館の移転は極めて短期間で行われていることから、信虎により築かれた初期の館は方形単郭の主郭部のみと考えられ、周囲の曲輪は徐々に増設されている。以下には今回調査対象とされた主郭部を中心として、各曲輪の概要と調査状況をまとめることとする。

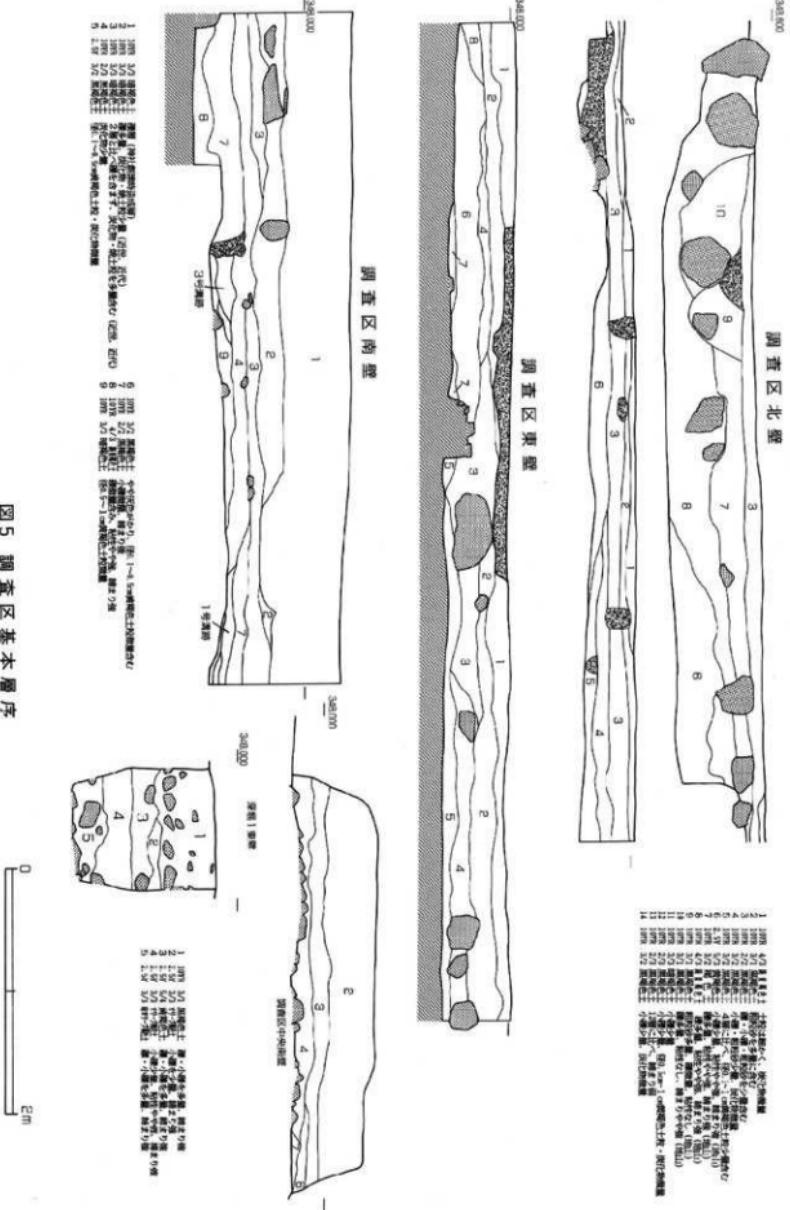
図5 調査区基本層序

全体的に削平を受け、調査区北側では表土から地山まで約30～40cm程度である。その間はすべて近代の盛土が覆っている。南側は盛土ではなく拳大ほどの礫で埋め立てられており、状的には平成8年度試掘調査の際の埋め立てとまったく同じであった。こうした盛土、礫による埋土を除去すると、調査区中央から北側にかけては直接黄褐色の地山面に達する。遺構は地山面直上で敷石状遺構や石列を有する基壇状遺構などを検出しているが、時期的には出土遺物からみて近世・近代であるため、調査区中央より北側では、中世の遺物包含層及び生活面の多くは既に失われた形となっている。

反対に南側では、部分的に炭化物を多く含んだ中世以降と考えられる暗褐色土や中世の包含層と思われる黒褐色土上の堆積が確認されている。また、調査区中央より南西の一角には、自然堆積による均質の黒褐色土が地山面上に堆積していた。おそらく、武田氏が館を造成する以前の古期堆積層であると考えられる。したがって、地形的には調査区中央付近から南西方向に緩く傾斜していたものと考えられ、南へ行くほど遺構も削平を逃れ、比較的密に確認されたといえる。

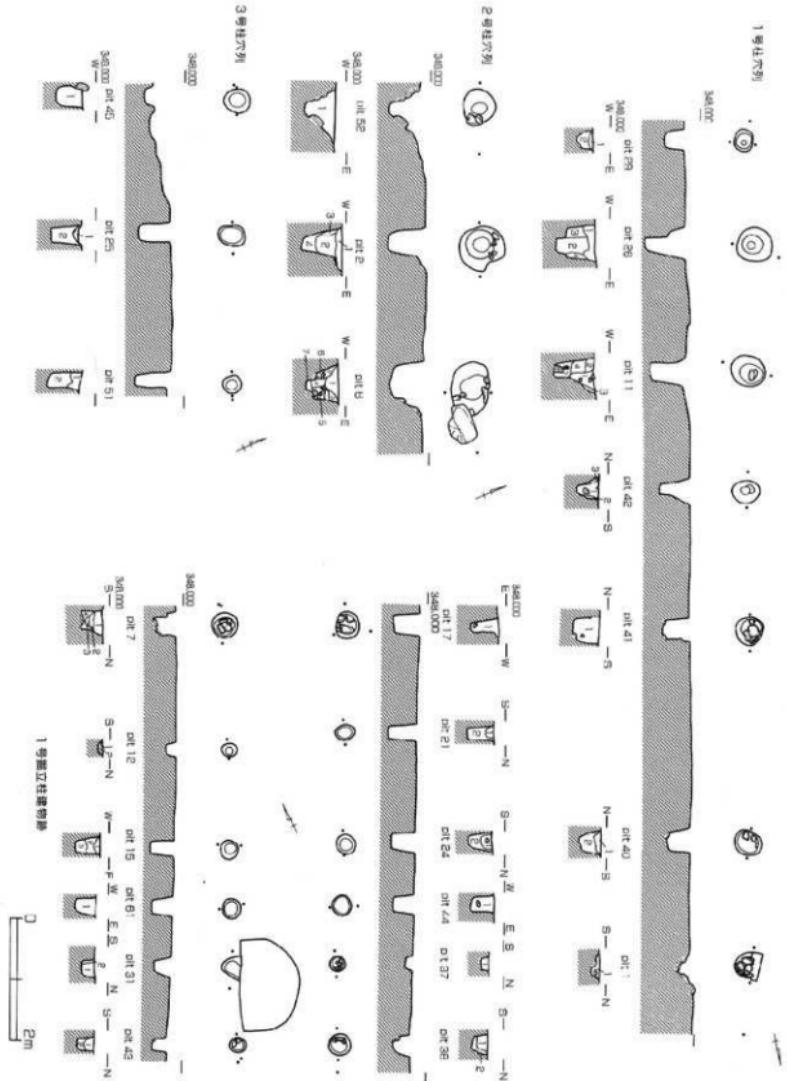
図7 1-3号柱穴列・1号獨立柱建物跡

調査区の西側で南北方向にピット1・11・26・29・40・41・42の計7基のピットが連なる。一番北に位置するピット1は神社社務所の側溝掘方に削平され、東側の一部分のみが確認された。全長は確認された範囲で約13.60mで、方位はN-8°-Eである。ピットの間隔は場所によって異なるが、平均すると約2.30m程度になる。性格は柵列ないしは塙のような構造物と考えられる。

調査区中央で検出され、東西方向に同規模のピット2・6・56が3基並ぶ。全長は4.80mで、ピットの間隔は2.35m前後を測る。主軸方位はN-67°-Wで、遺構は調査区外の西へ広がる可能性が高い。遺構は1号柱穴列同様柵か塙であると考えられる。ただし、後述する3号柱穴列と距離はあるものの、方向的に近似した主軸であるため、一対の構造物である可能性も指摘しておく。

調査区東西方向グリッド7ライン南で検出されている。ピット25・45・51の3基のピットで構成され、全長は4.70m、ピットの間隔は2.35m前後を測る。主軸方位はN-65°-Wであり、2号柱穴列同様、遺構は調査区外西へ展開する可能性が高い。2号柱穴列とは柱穴の規模や出土かわらけの様相が若干異なるため現段階では別の遺構としたが、対応関係は注意しなければならない。

調査区中央で検出され、ピット7・12・15・17・21・24・31・37・38・43・44・61の計12基で構成される。主軸方位はN-23°-Eを測り、桁行4間（7m）梁行1間（北側2m、南側1.8m）の南北棟の掘立柱建物である。南側はやや柱間が狭くなり、建物構造としてはやや歪む。桁行柱間は1.9m前後であり、北から3間目には半間で柱穴が検出されている。建物としては規模も小さく、広がりもないため、用途は不明である。

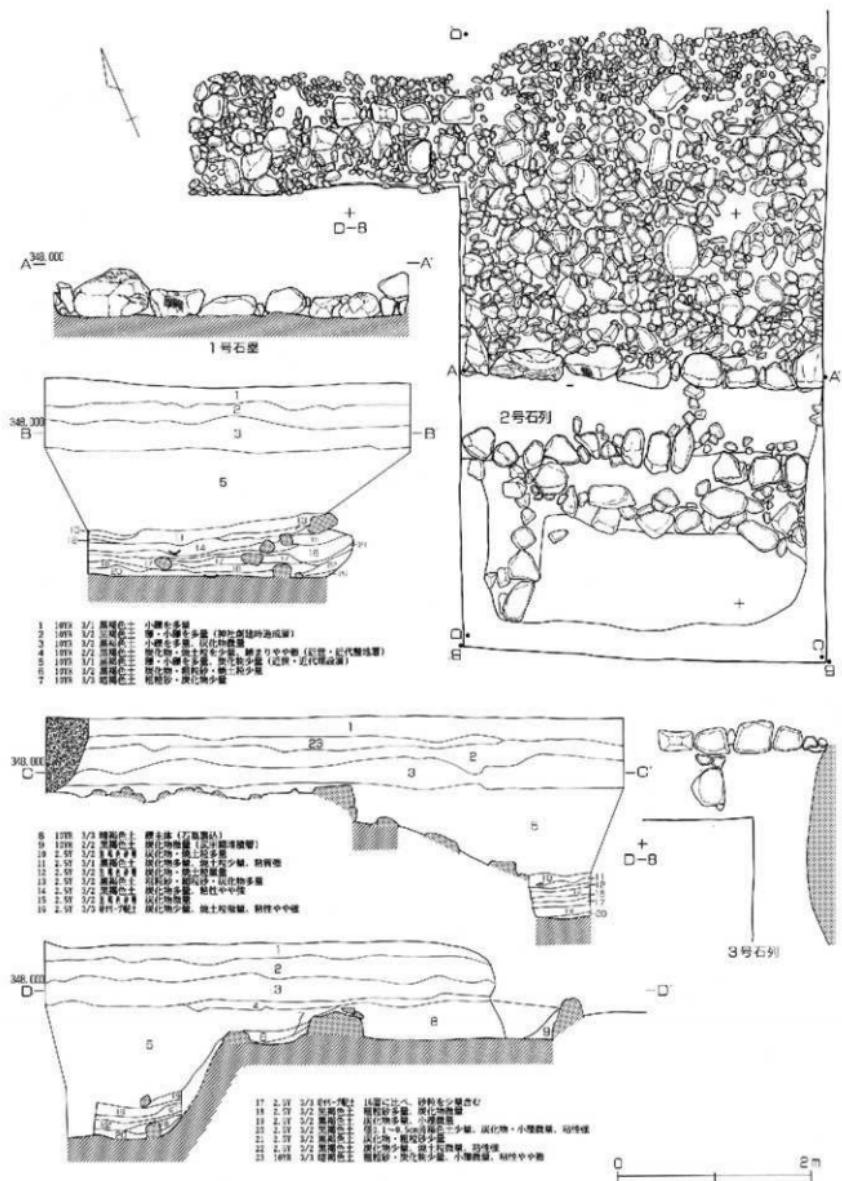
図8 1号石壙跡・1号堀跡

調査当初は遺構確認面において、D7～8・E7～8グリッドを中心に5～30cm前後の礫群が集中的に検出された。中でもD8・E8グリッド内で周囲と比べ、一回り大きな石が東西方向で列をなしていることが判明したため、石列の面を慎重に確認した後、南側の礫を除去した。石列は一列のみ検出され、基底部から南側に約60cm幅で犬走り状の通路と2号石列を検出している。検出状況から判断して、石列北側に展開する礫群は裏込と考えられ、2号石列により保護された通路と合せて石壙跡と考えられる。石壙跡は調査区外へ広がることが確認されており、検出された遺構規模は、石壙跡本体が東西約3.6m、南北約3.5mであり、南北は2号石列まで含めた総全長は約4.4mである。石材は近隣で産出する安山岩系の石を用いている。

2号石列から南へ地山を掘り込み、石壙と一体で付設された堀跡である。規模は不明であるが、西側は調査区内で立ち上がりが検出されているため、遺構は南・東へ展開していることが判明している。土層の堆積状況から判断して、完全な水堀ではなく雨水や地山からの湧水により當時湿った状態にあった堀跡であると考えられる。掘削時には遺存率の高

1号石壙跡の裏込内から部分的に検出されている。石は小振りなものを用い、裏込は伴わない。場所により小礫を積み重ねるところも見られ、数段積まれていた可能性もある。主軸方位はN-67°-Wで東側は調査区外に伸びている。3号石列の検出状況から、1号石壙は3号石列を破壊することなく区画をそのまま踏襲して築かれたと考えられる。

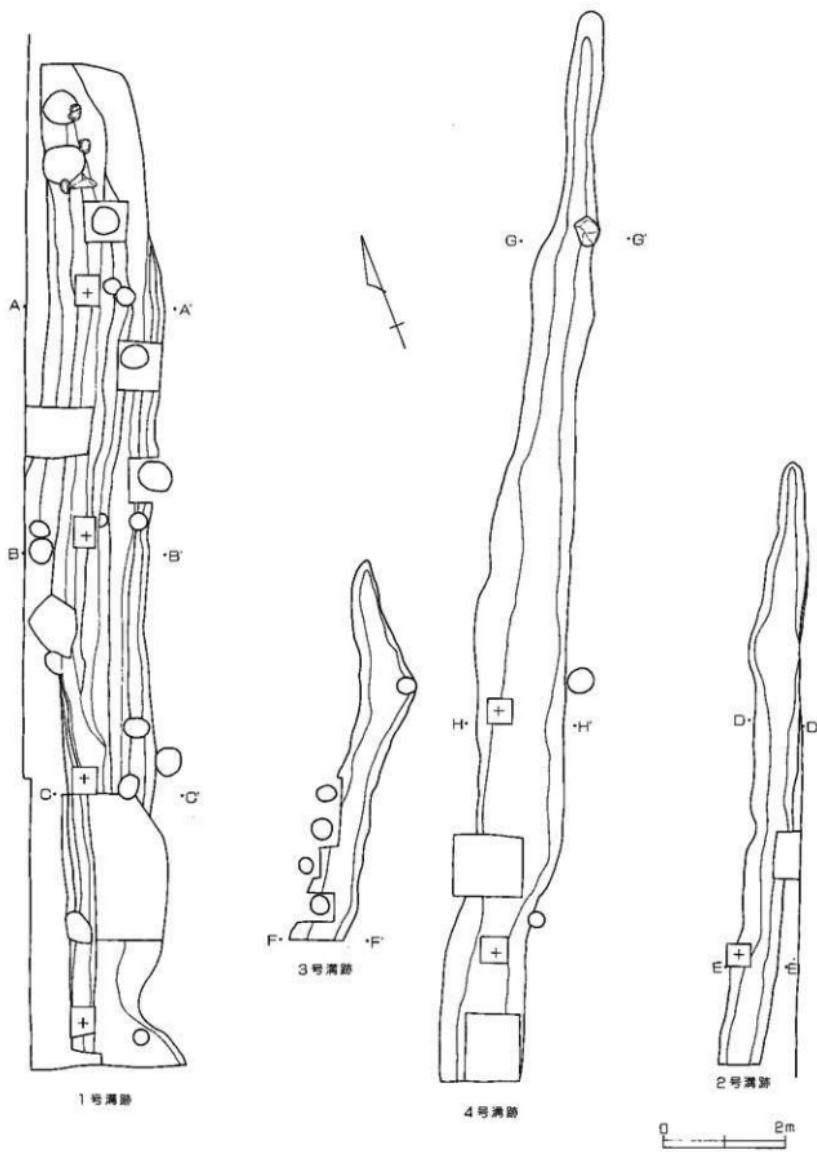
図9 1~4号溝跡

調査区西壁際より検出されているが、社務所側溝により造構東側は削平され、南側も切り株により大きく搅乱されている。方位はN-25°-Eで南北方向に展開し、長軸は確認範囲で約16.5m、最大幅約2mである。造構は北から南へ傾斜しており、北側は削平されて途中で途切れた状態で検出された。溝跡は底面に薄く砂層の堆積が確認され、3~4段程度の細かな段差が生じている。水は當時流れていたものではなく、降雨時に雨水などが流れる程度のものと推測され、何度も掘り直しが行われた可能性が考えられる。

調査区東壁際から検出され、1号溝跡同様南北に主軸を有す。造構は北から南へ傾斜しており、北側は削平を受け途中で途切れる状況であり、南側は石壁に切られている。検出された範囲で長軸は約10m、最大幅は約80cmであり、主軸方位はN-27°-Eである。

調査区中央から南北方向で検出されている。造構は北から南へ傾斜しており、北側は切り株などで搅乱されていた。南側は包含層上で確認困難であったことと、ビットの重複のため、掘削は行っていない。検出された範囲で南北軸で約5.2m、最大幅約70cmであり、主軸方位はN-27°-Eである。1号溝跡同様薄い砂層の堆積が確認されていることから、降雨の時に雨水などが流れる程度の流水があったものと考えられる。

2号溝跡と3号溝跡の間で同一軸で検出されている。溝跡は北側はやはり削平を受け途切れているが、南側は部分的に擾乱を受けたものの、比較的検出状況は良好であった。遺構の最下層には砂層が薄く堆積していたため、降雨時の雨水程度の流水があったものと考えられる。溝跡は検出された範囲で南北約17.6m、最大幅約1.5mを測る。

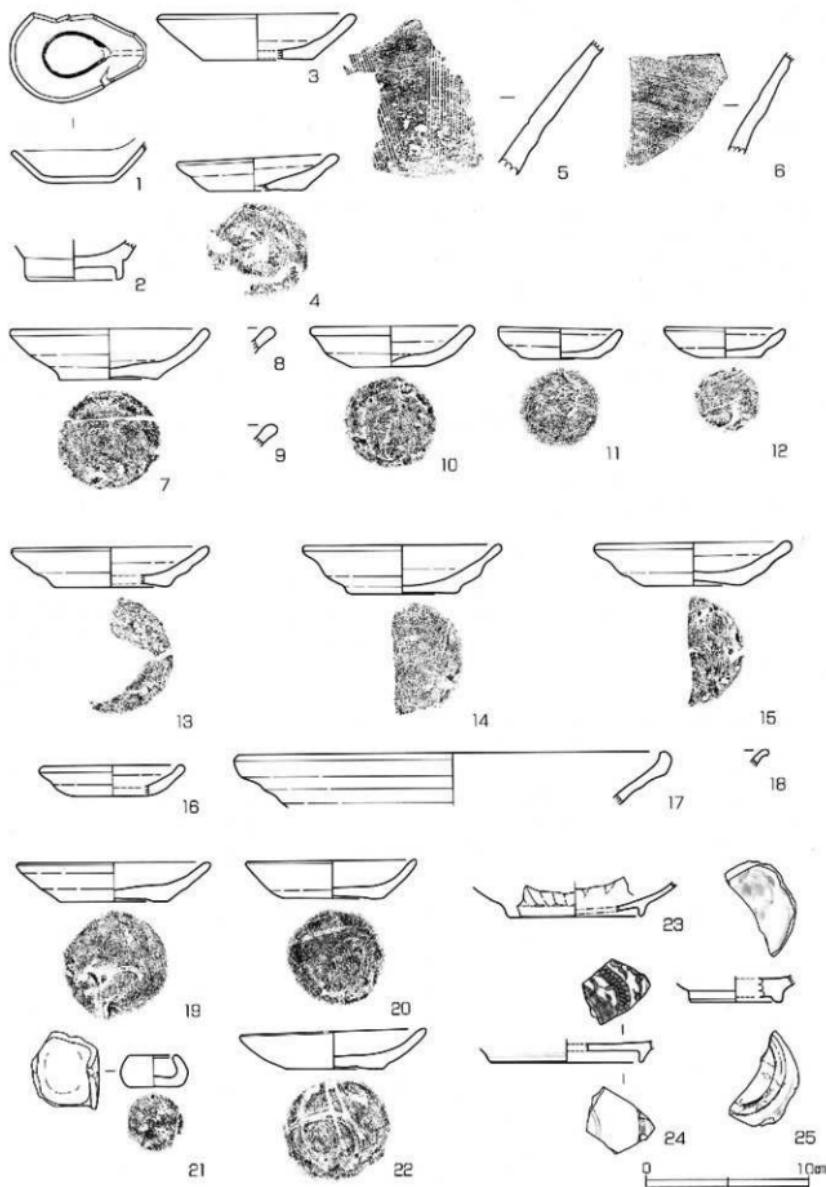
図12 出土遺物 (1)

以上のように成形技法や形態、胎土、色調などから大きく4種類に分類した。本調査においてはA III 類～A V 類が最も多く、破片点数にして約2750点出土している。27・33・46はA III 類、19・22・26・34・35・38・45・62・70・81がA IV 類、36・37・71がA V 類である。次いでA I 類、A II 類が約740点ほど出土しており、A I 類が4・13・15・61、A II 類が3・7である。C 類は74の他48点、D 類21点、B 類は79・80の2点のみという結果となっている。10・12はピット61から出土した一括資料であるが、口縁部は強い横撫でにより明瞭な稜線が形成される。口唇部のみ外に開くように整形されているため、上から見ると手づくねの形態に類似している。他にも分類していない特殊なものとして、耳皿や小型椀なども少量出土している。

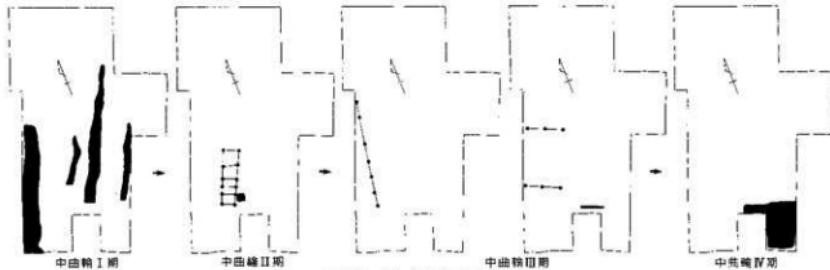
図18 遺構変遷図

中世遺構については、検出された遺構の多くが地山を掘り込んだものを主体とし、その変遷については図18にまとめている。

中曲輪Ⅰ期：遺構群の切り合いから1～4号溝跡が最も古期に位置づけられる。遺物はA I類と考えられるかわらけが出土しているものの、覆土上層の出土が多く直接的に遺構の年代を示すものではない。溝跡は降雨などによる一時的な流水時に機能していたものと考えられる。溝跡は概ね同一軸であり、1・4号溝跡と2・3号溝跡が規則的に近い様相である。1・4号溝跡、2・3号溝跡とも溝間は約6mであり、硬化面や砂利敷きを検出した訳ではないが、位置的に軸線の延長線上が武田の南北基幹街路延長線上に位置するため、検出状況や覆土の様相から館造成前後の道路側溝を可能性として提示しておく。

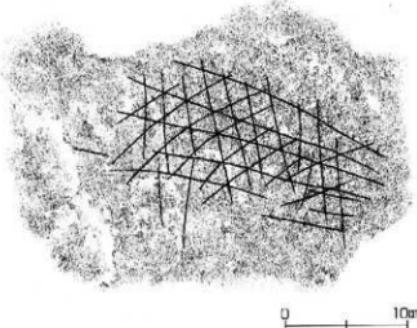
図21 第56次1号石壙跡線刻

以上のような変遷過程を想定した。石壙跡基底部にあたる石の面に線刻が刻まれていたことも興味深い（図21・写真20）。拓本では明確に出なかった部分もあるが、多数の線が刻まれている。線刻が描かれている石が多数確認されている甲府城跡石垣でも見かけない線刻であり、宮里氏（宮里1999）の言うように呪術、魔除けとして刻まれたものである可能性はあるが、ただ1か所であるため性格や意味についての断定は困難である。

石壙跡を構成する石材の中には、1石のみ不明瞭ながら線刻が残されているものが確認されている。線は左右から10数本の斜線が引かれ、最後に縦線を入れている。描かれた線刻の意味は不明であるが、武田氏館跡で初の発見である。

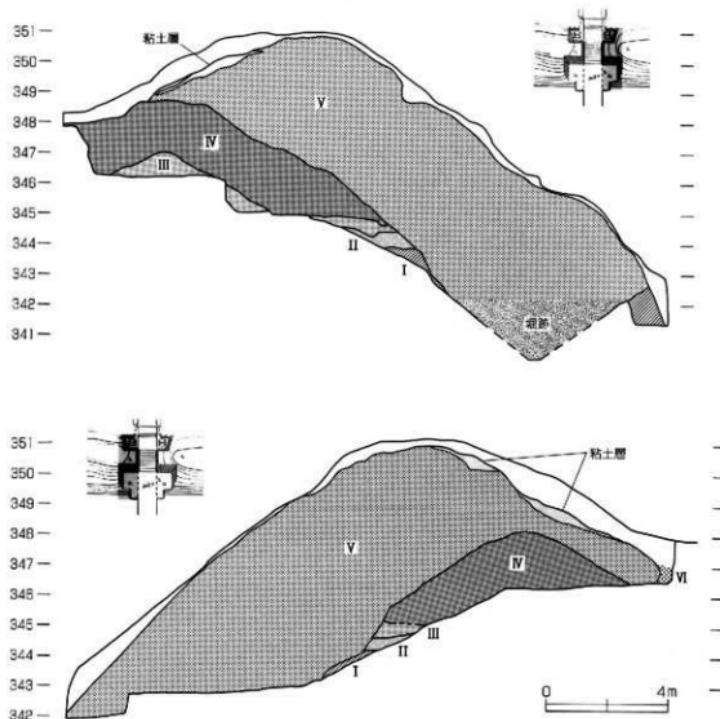
図26 南土塁変遷図

IV期になると本格的な土壘が構築され、この段階の旧表土層は明確に検出されている。同段階の土壘面は主郭部西上土壘セクションでも確認されているため、少なくともIV期には現館のベースは完成されていたと考えられる。

V期の大規模造成は、堀をそれまでの倍の規模に拡幅するとともに、排出された土砂をそのまま土壘に搔き上げ、土壘も倍の規模まで拡大するということが明らかになった。土層の造成状況からみて館外延への拡張であるため武田氏館内の空間自体には大きな影響はなかったものの、隣接していたであろう家臣團屋敷地へ与えた影響は計り知れないと考えられる。このような大規模造成の時期がどの辺りであるかは、考察において検証を試みることとする。

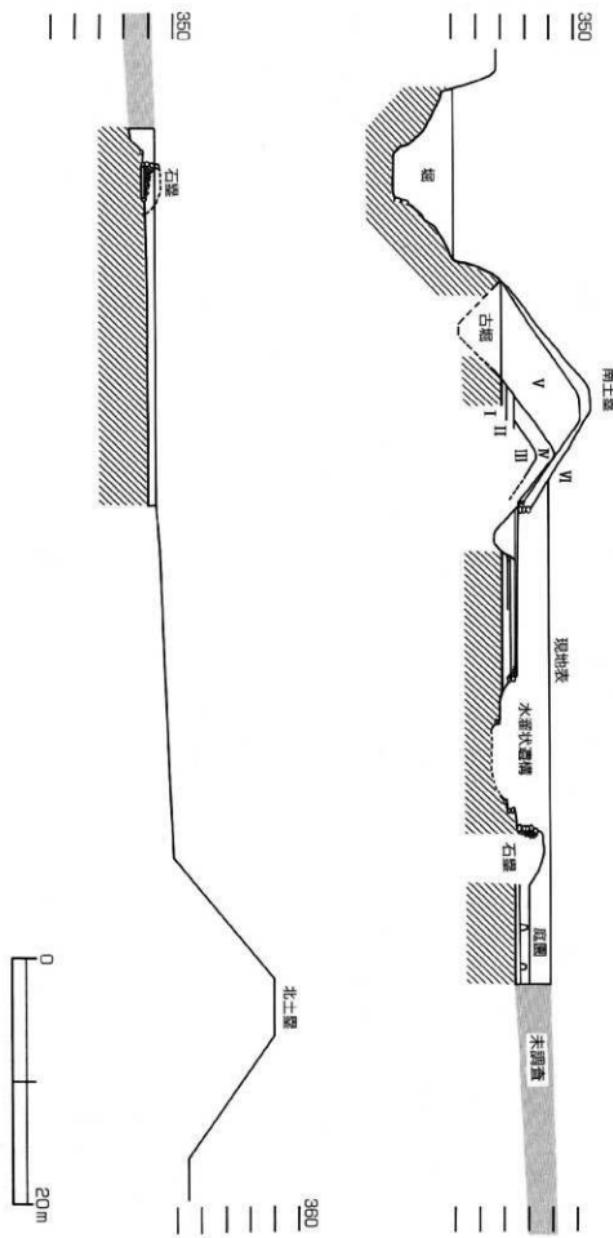
図35 武田氏館跡変遷図

しかし、今回の一連の調査成果により、大まかに主郭部中曲輪の地形と遺構面を南北軸で推定することが可能になった。調査未着手地点については、「史跡武田氏館跡指定地1000分の1現況図」から復元し、図35のような概略図を作成した。あくまで中曲輪方面に限ったものであるため、東曲輪も同じ構造であるとは限らず、今後克服すべき課題が多い。試掘調査の成果も踏まえつつ中曲輪の構造と変遷を整理する。遺構番号が混同する恐れがあるため、便宜的に平成8年度第44次調査を44T S (T S = 武田主郭部)、今回の第56次調査を56T Sとする。(第44次調査は『史跡武田氏館跡III』1997を参照。)

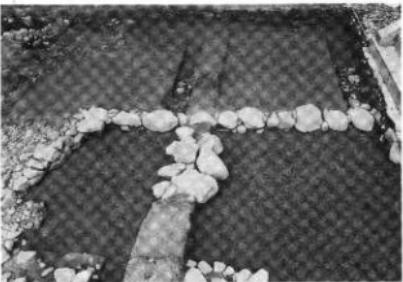
写真5 1号石列・1号石積

調査区北側C-2・D-2区で検出され、1号石列は、調査区外東側まで延びている。調査区内では東西5mの幅で一列に検出され、石は50～60cm前後のやや青味がかった安山岩のみを用いている。石材は地山の石ではなく、河原石をわざわざ運んできていると考えられる。石に加工痕はなく、一か所だけ石を割って破片を石と石の間に詰めているものが確認されている。裏込は小石を少量伴うとともに、3列の暗渠を検出している。暗渠は10cm前後の安山岩と青色頁岩の小石を充填している。

1号石列と1号石積は、技法的に1号石積が後から付け足されたと考えられるが、一体で建物基壇を形成していたと考えられる。1号石列裏込から3列の小石を詰め込んだ暗渠が検出されたことがそれを裏付けている。

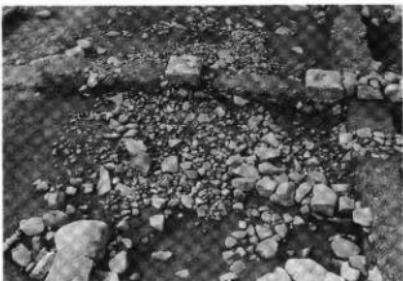
写真7 1号敷石状造構

B-2・3、C-2・3区に跨がって検出されている。一部神饌所基礎により失われているものの、5～10cm前後の小石が全体に敷きつめられ、石材には安山岩、青色の頁岩、白色の花崗岩などが用いられている。当初石の組成と検出状況から、庭園遺構の一部ではないかと考えられたが、調査を進める中で、1号石列や1号石積との関係や、敷石面直上から出土した遺物から、時期的に建物基壇の一部ないしは、付属する何らかの施設と位置づけた。
