# 史跡 武田氏館跡Ⅲ

—平成7年度・8年度 試掘調査概要報告書—

甲府市教育委員会

1. 本書は、山梨県甲府市古府中町・星形三丁目・大手三丁目地内に所在する国指定史跡武田氏館跡の、整備基本構想・基本計画策定に伴う平成7年度・8年度試掘調査の概要報告書である。

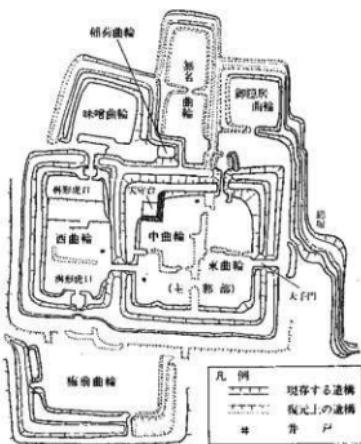
図2 武田氏館跡曲輪配置図

武田氏館跡の変遷過程は、これまで主郭部→西曲輪→味噌曲輪等の北部の諸郭→梅翁曲輪と考えられてきた。しかし、「定本山梨県の城」では、郭の性格や文献資料の検討から、主郭部・稻荷曲輪→御隱居曲輪→西曲輪→味噌曲輪・無名曲輪→梅翁曲輪の変遷が指摘されており、今後の発掘調査の大きな追加課題となっている。以下、「定本山梨県の城」の記述を参考とし、各曲輪の概要を記す（図2）。

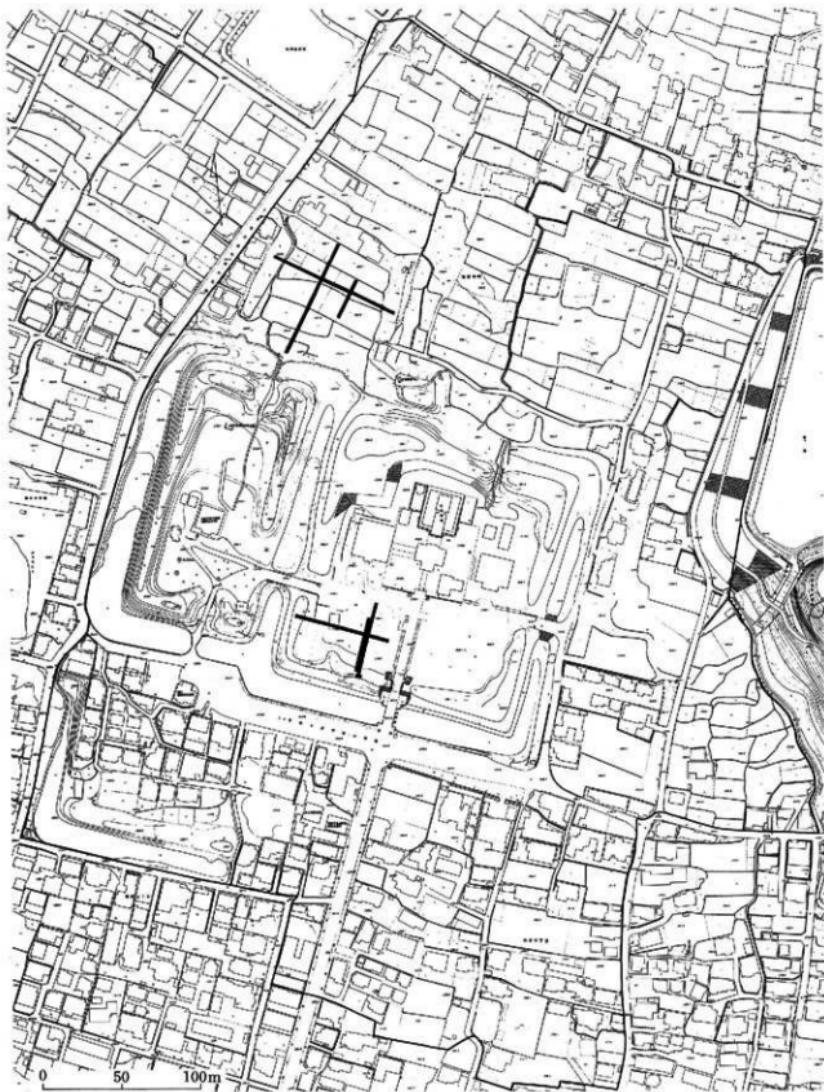
図3 史跡武田氏館跡指定地及びトレンチ配置

調査の課題として、味噌曲輪の機能と変遷の追究、及び土壘構築方法の解明を掲げ、曲輪全体を十字に切るよう南北方向の第1トレント（長さ74m）と東西方向の第3トレント（長さ85m）を設定した。第3トレントの両端には、東土壘・西土壘がかかるようにしている（図3）。

の点検を課題とし、障害物がない主郭部南西側の平坦面に第1トレント（49m）・第2トレント（60m）を十字に設定して実施した。それぞれのトレントの端には、西土壘と南土壘がかかるようにした。調査面積は335m<sup>2</sup>である。

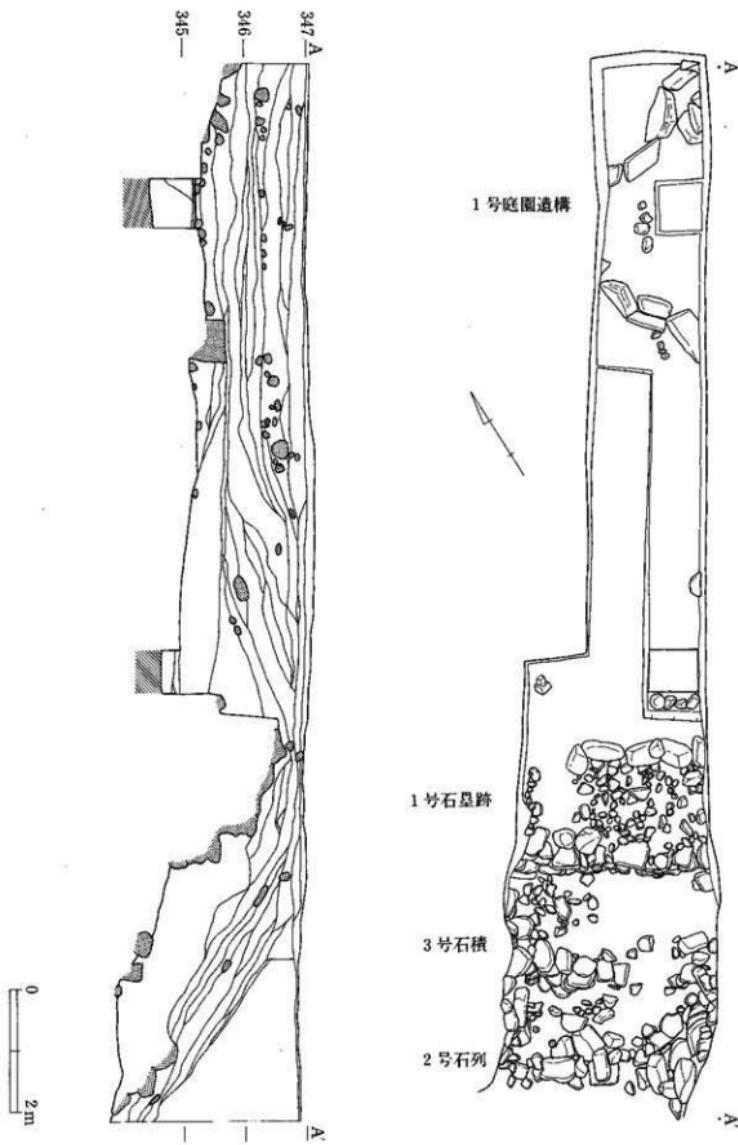
図4 1号庭園造構・1号石壇跡、平面図・セクション

第1トレチの北端に位置し、現地表下1.5~2mで北と南に面をもつ2列の石組構造が検出された（1号庭園遺構、図4・写真1）。両石組とともに、長方形形状の石の間に高さ80~90cmの立石を組み合わせている。石はいずれも、館周辺の山々に産出する安山岩の自然石であり、加工痕をもたない。石列の間は径10~15cmの砾を含んだ上層が重なっており、その中にはほぼ全面にわたって炭化物と微量の焼土粒子を含んだ硬い面が存在する。

本遺構は、加藤光泰が構築したという石垣跡より下層にあたることがセクションの観察から明らかであり、武田氏の時代あるいはこれに続く平岩親吉の再整備に伴う庭園と判断される。

庭園遺構の南側に位置し、地表下30cmで残存部の上面を確認することができた。1号石墓跡は上部が削平されているが、南側に径40~60cmの自然石を3~4段に積み上げた石積が検出された。石積は高さ1.1m、幅約2mで、石塁内部は上混じりの礎層となっている。裏込石の充填を意図した構築技法であろう。

石塁の北側からは石積の根石と推定される列石が出上した（図4・5、写真2）。列石は石塁南側の石積最上段とは同じ高さに並べられ、そこから庭園遺構に向かって約20度の傾斜で地盤が下がっている。

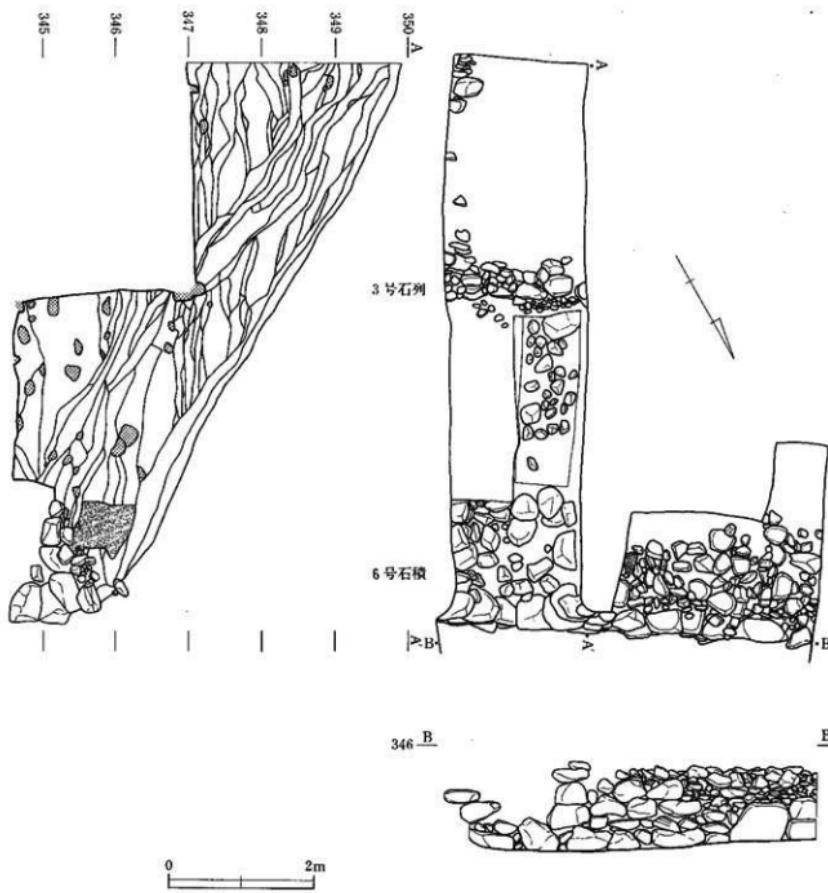
図6 南土壘平面図・セクション

上壌基底部に沿って裏込石を伴う6号石積が構築されているほか、土壌内部からは裏込石を伴わない7号石積と3号石列が検出された（図6・写真7）。上壌上部平坦面では、ピット等の造構は確認されていない。

6号石積に伴う館最終使用期の土壌は、内側で高さ約5.5m、傾斜角27度を測り、外側（坂側）の傾斜角は37度と強まる。6号石積は高さ約1.2mで、径40~80cmの自然石を3~4段に積む。裏込には径10~30cmの自然石を約1.2mの幅で充填し、石臼片も混入していた。

6号石積と平行して土壌内部から検出された7号石積は、径40~60cmの丸みを帯びた自然石をやや勾配をつけて乱雑に積んでいる。セクションでは7号石積を基底部砾石とする、一段階古い土壌面が観察された。土壌頂部から2.5m下がったところには3号石列があり、掘削による固い粘土層が上壌上部から3号石列、さらに7号石積へ帯状に続いている。このことから、3号石列は7号石積と同時期と考えられ、上壌中段で土留めの役割を担っていたと推定される。

土壌基底部から検出された3号集石は、径20~40cmの自然石をほぼ平坦に敷きつめており、土壌の基礎部分と考えられる。なお、危険なため3号集石の範囲確認及び地山までの土壌断ち割りは行えなかった。

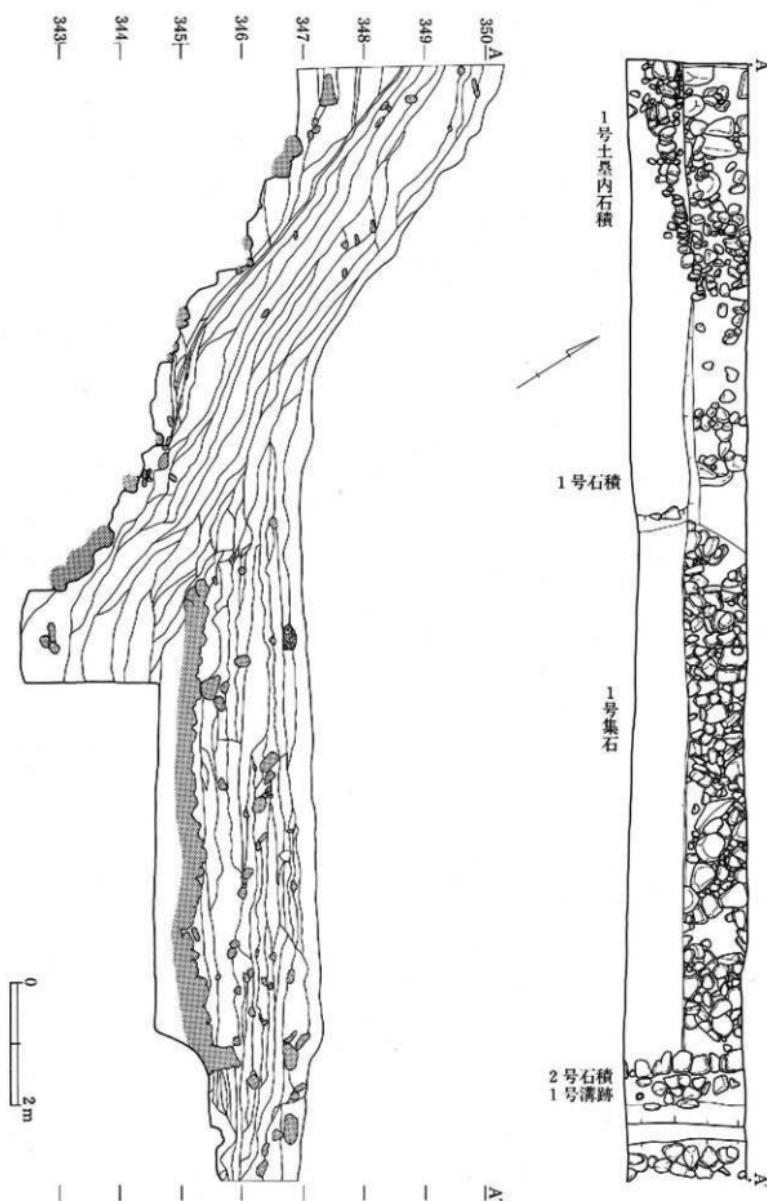
図7 1号溝跡・西土塁、平面図・セクション

西土壌東側11mの、現地表下1.2mから検出された。西土壌と平行に北から南に続き、2号石積を西側の縁石とし、東側は素掘りとなる。幅約1m、深さ50cmを測り、断面は逆V形状を呈する（写真6）。

2号石積は裏込石を伴わず、径20~30cmの自然石を2段に積む。溝内には、砂礫が数層に堆積し、水流の痕跡を残す。溝底部からは内外面に布が付着した陶器片が出土した。

確認された最も古い段階（1期）の土壌は、現上壌の上部から1.9m下層にあり、高さ約5m、1号石積を基底部砾石としている（図7）。内部は砂礫を多量に含んだ上などを数層に掘き立てており、径30~50cmの自然石を乱雑に包含する。土壌表面には、厚さ2~4cmの固い黒色土層が均一に検出された。基底部の1号石積は高さ約90cmを測り、径40~60cm以上の自然石をやや乱雑に2~3段に積んでいる。裏込石は検出されなかった。

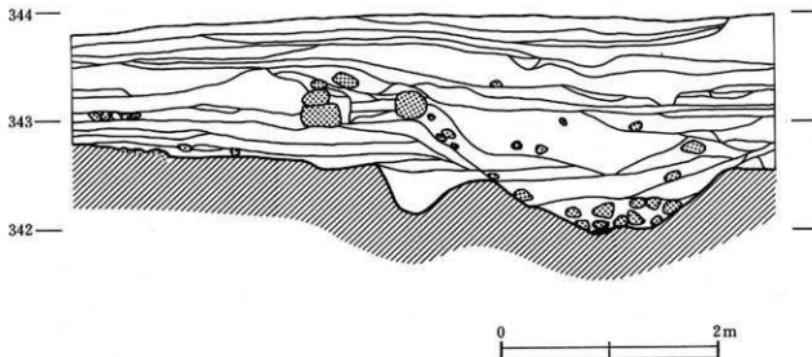
図8 サブトレーンチC 東壁セクション

南土壙の基底部近辺に設定した南北6.5m、幅2mのサブトレーンチCから、5時期の変遷を示す（生活？）面を検出している（図8）。第5期の面は館最終期の土壙面であり6号石積を作り、第2期と第4期の面は焼土層である。第2期の土層からは、土壙に平行して地山層に掘り込まれた2号溝が検出された。この溝は、幅約4m、深さ約1.2mを測り、北側には高さ40cm程度に2段に積んだ石積が築かれている。内部は黒褐色粘土が堆積し、底部から木製品が出土した。西土壙の際で検出された1号溝跡に対応する遺構と考えられる。

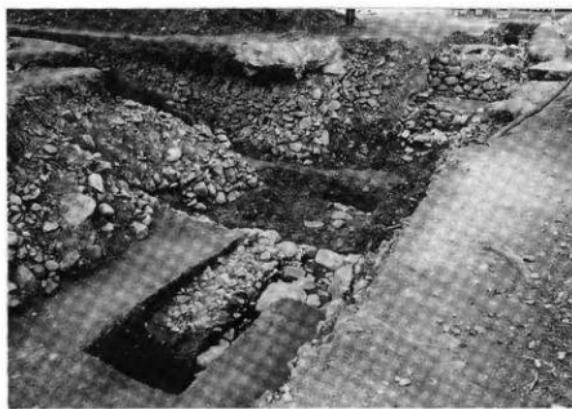
写真3 1号水溜状遺構

検出された（写真3）。黒褐色粘土の堆積範囲は、北側=2号石列、南側=5号石積、西側=1号石列であるが、東側は厚い疊石が堆積しているため確認できなかった。また、多量の湧水と泥状粘土のため水溜状造構の底部も検出していない。

北側を縁どる2号石列に平行し、一段高いところには3号石積がある。石積の上面が5号石積とはほぼ同一レベルであることから、水溜状造構の北側は3号石積で画されていましたと考えられ、南北幅は11mとなる。

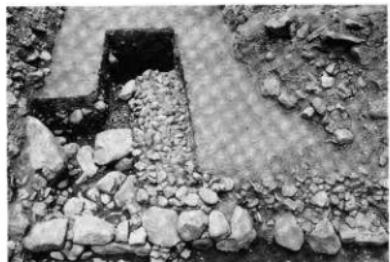
写真4 5号石積・1号敷石状造構

5号石積の背後には幅約3m、厚さ約30cmにわたって径10~30cm程度の扁平な安山岩の砾が散在していた（写真4）。敷石による美観形成あるいは通路設定を目的にしたと推定されるが、一部に5号石積の裏込としての機能をもっていたのであろう。

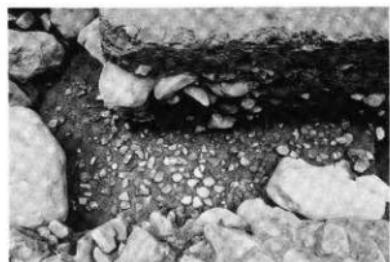
写真5 2号敷石状造構

また、石敷下60cmのところからは緑色の粘板岩と白色の花崗岩を混ぜ合わせた径4~8cmの玉石（2号敷石状造構、写真5）が一面に検出された。同様な玉石は、サブトレーニングAの2号石列下層から水溜状造構底部に及ぶ立ち上がり面からも出土しており、水溜状造構が少なくとも2時期の変遷をもっていたことが分かる。下層の玉石の色合いが美しいことから、当初は鑑賞を目的とした庭園の池を、石積や石列で機能的な水溜に再整備したと考えられる。

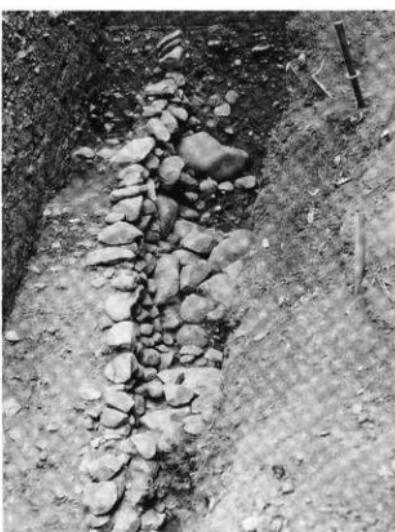
写真8 1号土壙内石積

1期の土壌に伴う造構として、土壌ラインにはほぼ直交する1号土壌内石積が検出されている（写真8）。長径

20~30cmの小振りの自然石を、北側に面をそろえてほぼ垂直に4~5段積んだもので、土壙の構築技法に関係した施設と推定される。土壙内石積は、越前一乗谷朝倉氏遺路の上城戸土壙からも同様な石積が数点検出されている。

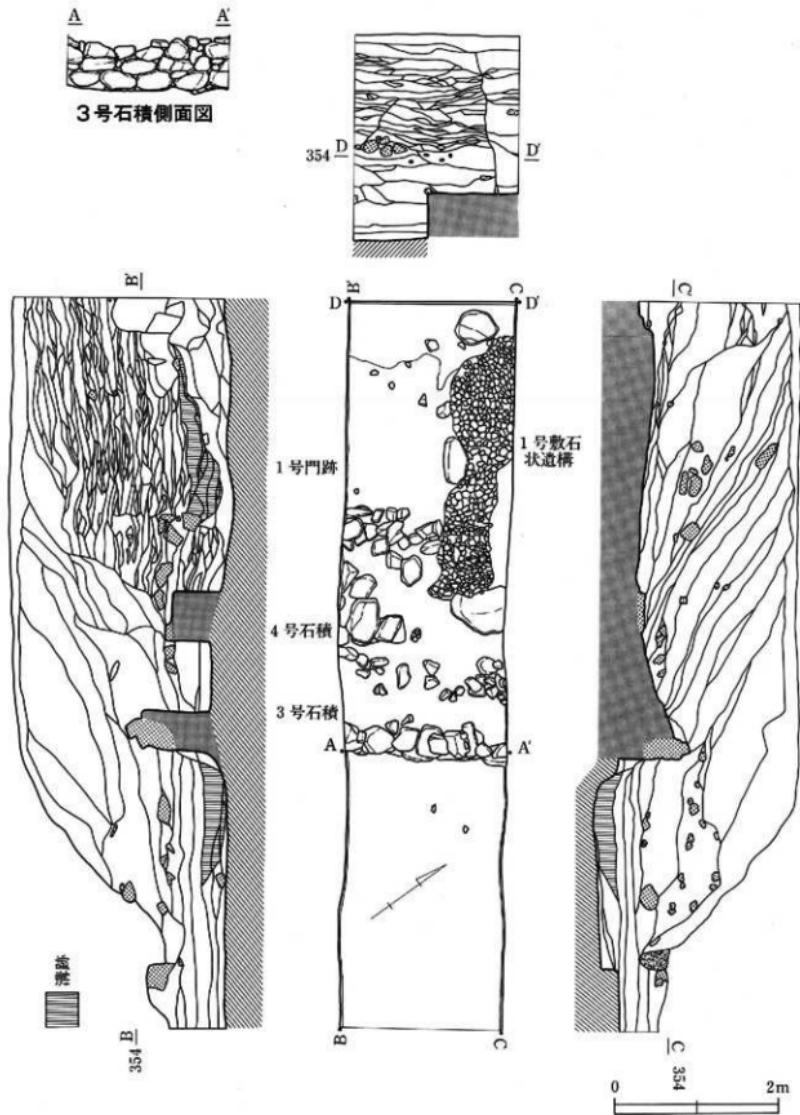
図11 西土星 平面図・セクション

現高約2m、幅約14mを測る西土塁は、トレンチ設定場所の一角に1号門跡を検出したほか、トレンチの南壁

と北壁で土層堆積状況が大きく異なるなど、複雑な様相を呈している(図11)。土塁が低平なのは、館廃絶後の耕地化により上部を削平したためで、坂田家所蔵「武田古城縄張之図」には味噌曲輪西土塁上に「土手畠」の注記が見える。

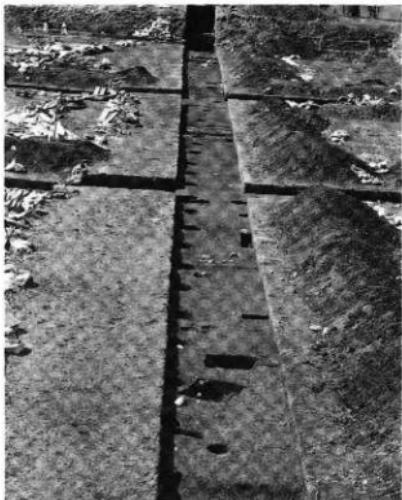
写真12 6号柱穴列

水田底土の直下から、1.8m間隔で一直線に連なる20本の柱穴列が検出された(写真12)。真東から南に約30度振れた柱穴列のラインは、現況の水田造成面や味噌曲輪の東西軸とも異なっているが、1号石積・4号柱穴列とは直交し、1号柱穴列・2号柱穴列・2号溝跡・3号溝跡などと平行することから、味噌曲輪におけるある時期の施設配置の機軸を示していることが分かる。

柱穴は径約40cm・深さ42cm程度のものが最も多い。柱穴のほぼ中心に柱を立て、その周囲を粘土で固めた状況が観察でき、柱根が残存するものもあった。6号柱穴列の西延長線上には3号柱穴列がある。

第2トレントを設定して確認した結果、この柱穴列と連接する同規格の柱穴ではなく、6号柱穴列は横ないし塙状の施設と推定される。

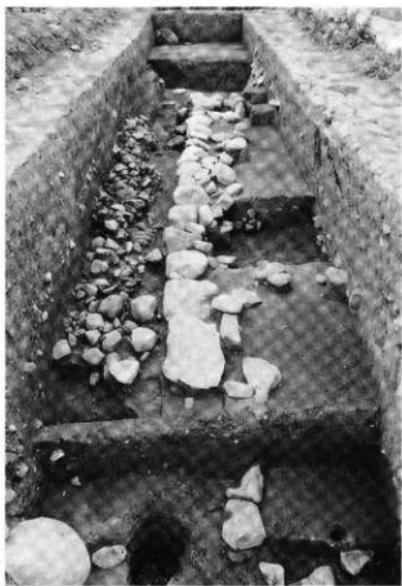
写真14 1号石横

第1トレント北端では、現地表下約1.2mのところで、北土塁に直交する長さ約8mの石積(石列)を検出した(写真14)。石積は1~3段に築かれ、西に面をもつ。使用された石は大小様々なで、径30cmを超える比較的大きなものもある。1号石積の西側には幅約40cmの空隙地があり、その西に1号石積に沿って礫石の集中堆積が見られた。

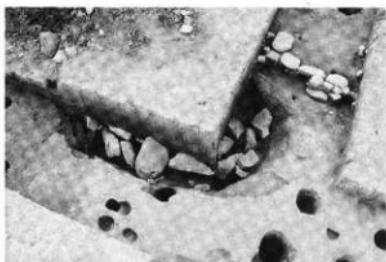
写真15 1号井戸跡

第1トレント・第3トレントの交点で部分的に検出された1号井戸跡は、径約2mと推定される(写真15)。165cmの深さまで掘り下げたが、底部に至っていない。

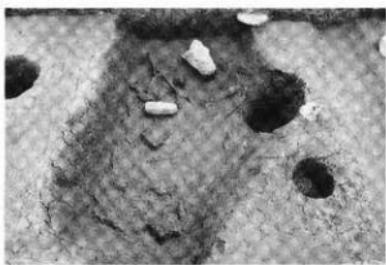
写真16 1号土坑

第3トレンチのはば中央で検出された1号土坑は、東西1.6mを測り、南北は2mを超える。檢皮状の樹皮や枝が底部一面から出土したが、不整形かつ浅い土坑であり、貯蔵施設とは考えられない（写真16）。6号柱穴列に切らされている。

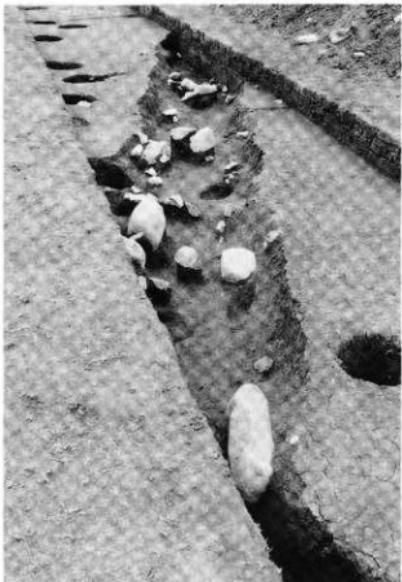
写真18 1号溝跡

第3トレンチの東部で検出された、南東方向に走る1号溝跡は、幅約1m・深さ約30cmを測り、第2トレンチ北側にその延長部が確認できる。溝の一部に縁石を残すが、大部分は抜き取られていた（写真18）。1号溝跡と同規模の6号溝跡が、ほぼ直交する状況で第1トレンチから検出されている。

なお、切り合ひ関係から、1号溝跡は6号柱穴列より古い段階の直構と判断される。

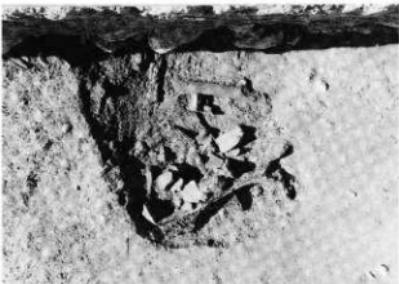
写真17 2号土坑

内部からは、穴を開けた板材2片や棒状の木片、炭化物とともに、ウリ科の植物種子やモモあるいはウメ、クルミが少量出土している（写真17）。

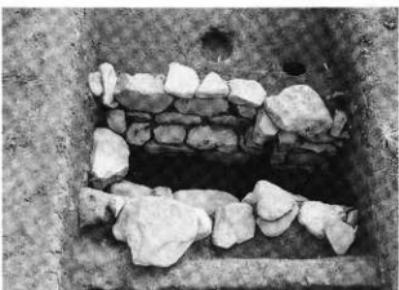
写真19 3号溝跡

第1トレンチで検出された3号溝跡は、両側に裏込石を伴わない5~6段の石積を施している。幅は20~30cmを測るが、部分的に中段を設けて2段に築いており、当該部の上面幅は約70cmに広がっている（図10・写真19）。深さは約1m。底面は東・西端で2cmの差があり、水は西流したと考えられる。

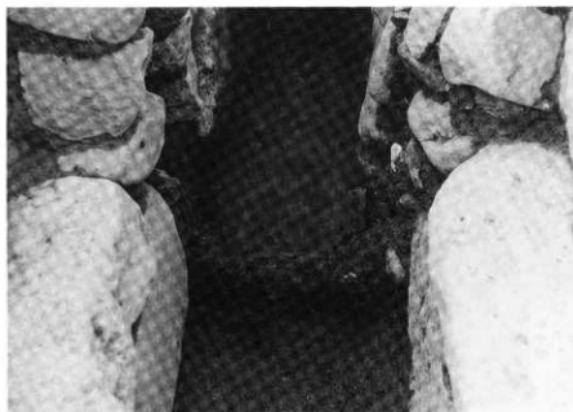
写真20 3号溝跡板材

1段築成の石積には両側に若干の窪みが設けられ、板が差し込まれていた（写真20）。このことから2段に築いた幅の広いところに水を溜め、洗い場や水汲み場等として使った状況が推定される。

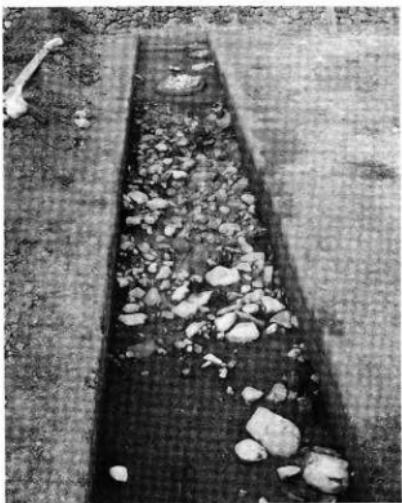
写真21 4号溝跡砾石集中区

3期の覆土堆積は2層と単純であり、夥しい量の砾石で一挙に埋め立てられ、整地されたことが分かる（写真21）。この状況については、溝跡という軟弱な地盤を補強したとする説と、城館の破却儀礼の痕跡とする考えが提起されており、今後の検討課題としたい。

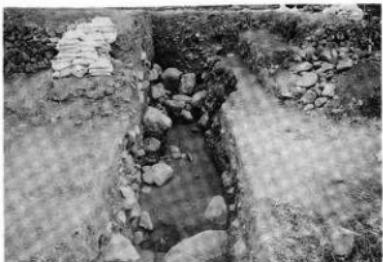
写真23 東土壘内部

この土塁の時期変遷を明確に捉えることはできなかつたが、西土塁が礎石を含まない土を主体に丁寧な版築で土塁を築いているのに対し、東土塁は地山層の上面に径50~80cmの大きな石を不規則に置き、その間に土砂を充填したかのような、雑な方法で構築している(写真23)。その上部に堆積している土層も綿まりがなく、径20cm程

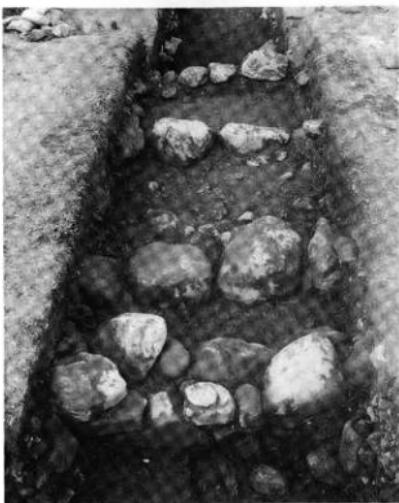
写真24 馬出土壘上層

現在の馬出土塁上面から約50cm掘り下げたところからは、4号石列・5号石列・6号石列・2号石積が検出された(図12・写真24)。4号石列・5号石列は北に、6号石列と2号石積は南に面を持つ。また、4号石列と2号石積最上部の石が径20~50cmと小さいのに対し、5号石列・6号石列は径70~80cmの石を並べており、北側の4号石列と南側の2号石積、これらに挟まれた5号石列と6号石列がそれぞれ対をなしていたと考えられる。これらの石列(石積)に用いられた石は何れも上面が平坦であり、構造物が乗せられていた可能性が高い。

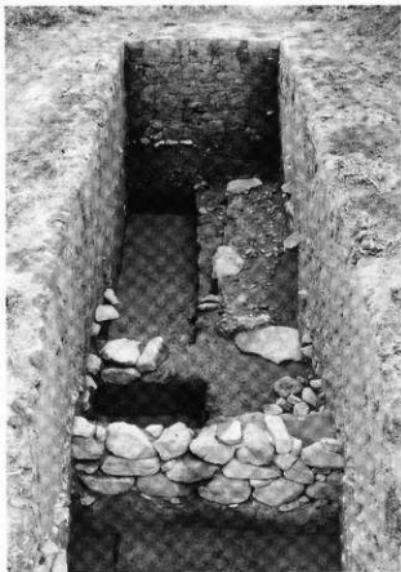
写真22 西土壘内部

2期は4号石積を土塁基底部の縁石とし、緻密な版築層が全面に広がる。石積は2段で、裏込石は伴っていない。上塁際の側溝も検出されなかった。この時期の遺構として、上塁内部より4号石積とほぼ同レベルで1号門跡が発見された(写真22)。門跡は、径約50cmの扁平な礎石3個を直線的に配し、その北側一帯に花崗岩の玉石を敷き詰めている(1号敷石状遺構)ことから、上部構造物は北に広がっていたものと考えられる。前述の坂田家所蔵「武田古城縄張之図」や恵林寺所蔵「甲州古城勝頼以前図」には、味噌曲輪の西北に門が描かれているが、1号門跡がこれに当たるのか断定はできない。なお、1号門跡が坂田家所蔵絵図の門に該当する場合は、館廃絶後の耕地化等に伴って埋め立てられたことになるが、上層観察からは肯定できない。また、2期土塁面の中央に土留めと考えられる石列が検出され、半分に割った茶臼(下臼)2個体が転用されていた。

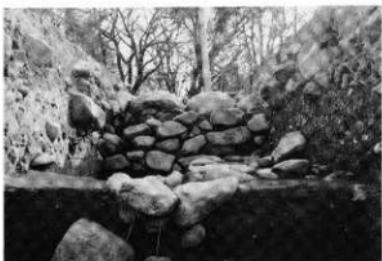
写真25 馬出土壘下層 4号石積

なお、6号石列の下層から北面する4号石積が検出され、土塁基底部には南北に主軸を取った7号石列が存在し、その直下に柱穴が確認されている(写真25)。

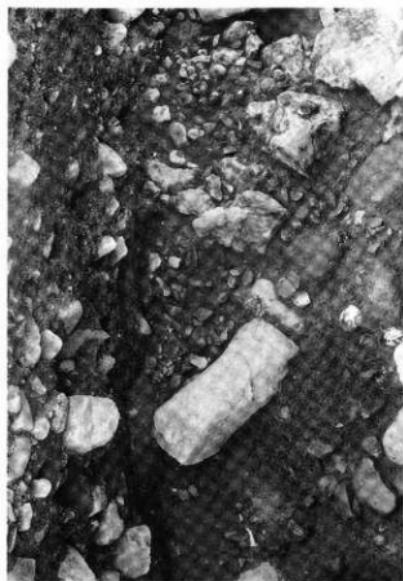
写真26 東土屋内遺物出土状況

味噌曲輪から出土した遺物は中世を主体としている。その種類は、土器・陶磁器・金属製品・石製品等豊富であるが、絶対量は少ない(写真26~30)。

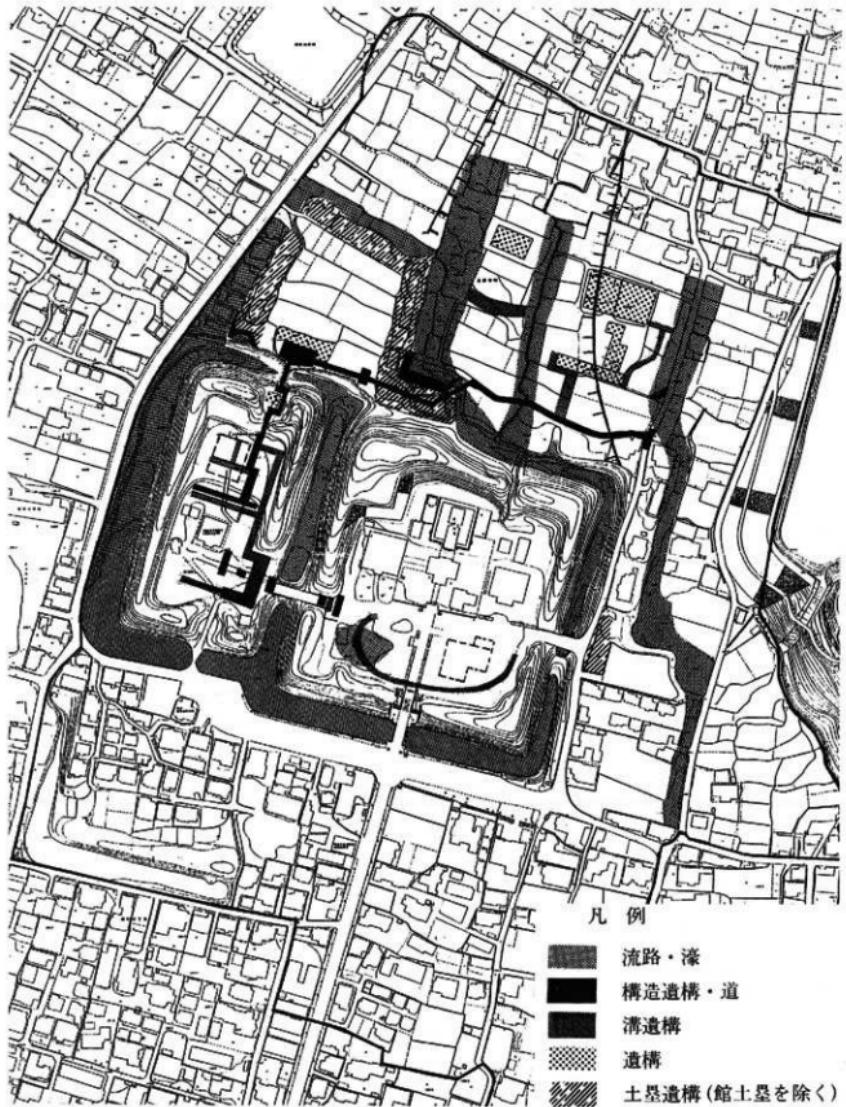
図13 地中レーダー探査で捉えた遺構

られなかった。上段の平場では、石列や溝跡が複雑に交錯しているようすが観察され、北側の楕形虎口と土橋では構造遺構の存在が想定された。平成9年度の試掘調査では、上段平場と虎口空間から敷石・礎石・石列・盛土層が検出されており、地中レーダー探査の観察結果を裏付けている。

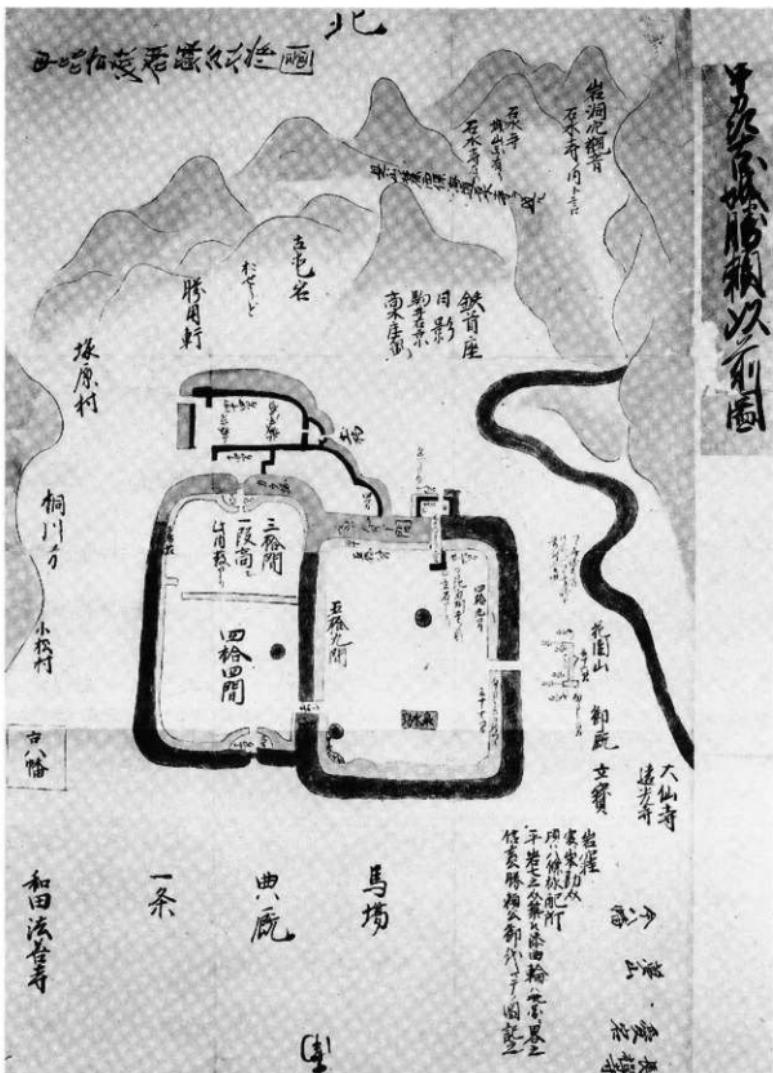
写真31 甲州古城勝頼以前圖（恵林寺所蔵）

永正16年（1519）に武田信虎が造営した当初の館は、現在の主郭部及び築の鎮守を祀った稻荷曲輪と推定されている。近世に描かれた絵図では主郭部が石垣で3ないし4ブロックに区画されており、「甲斐国志」は中央を南北に走る石垣を境として東曲輪・中曲輪の名称を用いている。また、「甲斐国志」は小規模な土塁で区切られた中曲輪の南半を台所曲輪とも呼称しているが、東曲輪・中曲輪の名称を注記した近世の絵図は確認されておらず、台所曲輪については幾つかの絵図で西曲輪の位置に名称が記入されている。加えて、武田信玄・勝頼時代の館を描いたといわれる「甲州古城勝頼以前図」（恵林寺所蔵、写真31）には石垣が見えず、主郭部は塀と土塁で囲繞された一つの曲輪として描かれている。

西曲輪内部には3段の平場が形成されているが、これは造成前の自然地形に起因するものであろう。また、西曲輪の中は土塁により2~3ブロックに区画されていたようである。恵林寺所蔵「甲州古城勝頼以前図」（写真31）では2区画に、武田神社蔵「御城廓之直圖」（写真33）「古府中」などは3区画に描いている。

恵林寺所蔵「甲州古城勝頼以前岡」(写真31)では、味噌曲輪の塀は朱彩されており、空塁であったことを示している。また、絵図には「(東西)四十間」「(南北)三拾二間」と規模が記されるほか、「藏屋敷(敷)」の注記もある。「藏屋敷(敷)」はこの曲輪の機能を示すものと推定され、今日に伝えられている「味噌曲輪」の名称からも、貯蔵施設・倉庫等の存在が想定できる。

「貞享三丙寅午御直図」等に見えるとおり、長方形の水溜跡が検出された。この水溜跡は先に触れた新発見の個人所蔵絵図に幅2間・長さ約10間の注記があり、「此堀加藤氏御堀被成候」と記されるが、武田氏時代の館を描いたという恵林寺所蔵「甲州古城勝頃以前図」(写真31)に同様な形状・位置の「泉水跡」が確認できることから、武田氏時代の水溜を加藤光泰が改修したことも考えられる。また、「武田信玄公邸形図・伝来之絵図」では、主郭部南側を東西に走る土塁に沿って築山が描かれるが、試掘調査では水溜跡と石垣基底部の北側から庭園の石組みが検出されている。
