山梨県韋崎市

西表堤防遺跡Ⅱ

民間開発にともなう埋蔵文化財発掘調査報告書

韋崎市教育委員会
韋崎市遺跡調査会

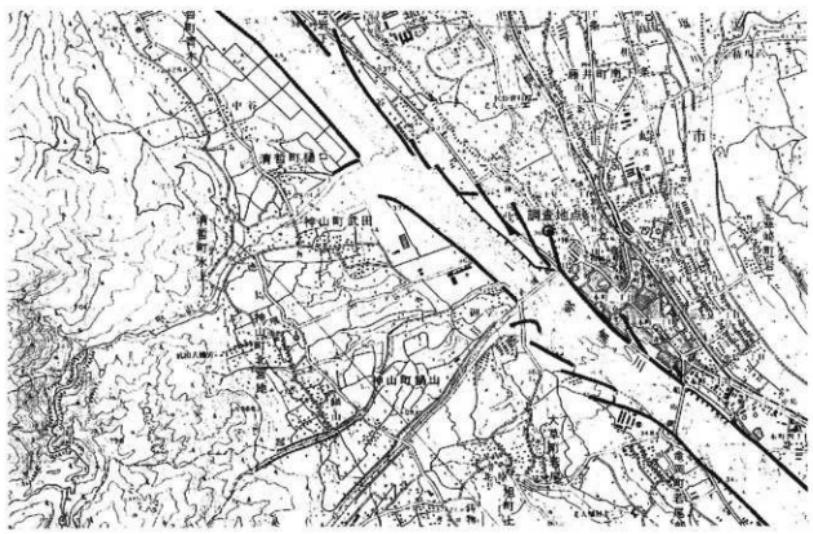
(国土地理院発行1:25,000地図図「盐崎」を使用)
第3図 周辺の堤防等配置図（『西表堤防遺跡』2002年より）

釜無川の両側には不連続に配置された堤防が並んでおり、左岸は一部国道20号線となっており、水神と一つ谷の境辺りから武田橋北側にかけては護岸の施設がつくれられ、今回調査された西表堤防はその北西側に併行する元大明神前堤防とともに現在の河川から取り残された状態となっている。

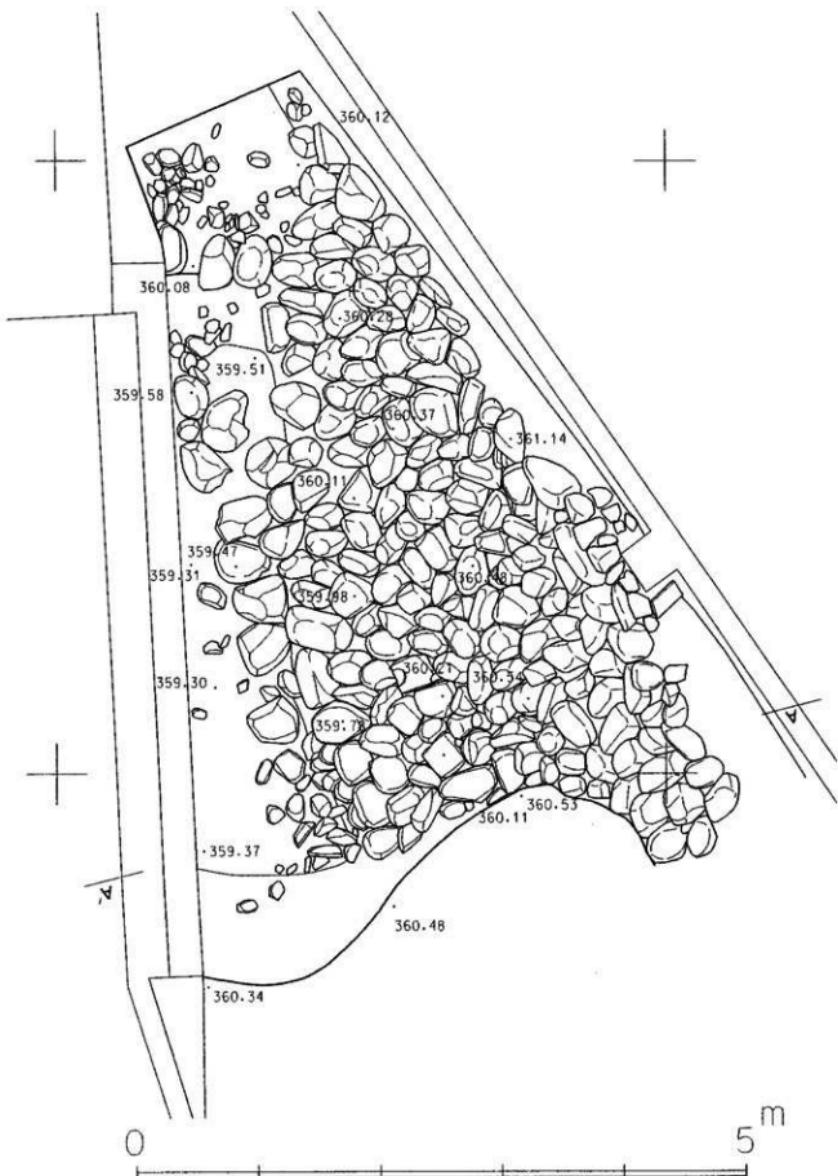
第5図 西表堤防遺跡平面図 (1/40)

調査は、道路敷にかかる約18m²を対象に実施した。畑などとなっていた土砂を除去したところ、深さ約1.2m、長さ約4.5mの石積みがあらわれた。西側川表側は水路の改修を受けており、石積みは途切れ、基底部は明瞭ではなかった。法の傾斜は約38度。

表れた石積みは小口積みで、表面をはざって面を描えている。石の大きさは30cm~50cmで、平成13年の調査では、こちらの川表側に積まれた石は、川裏側よりも大きなものを使用しているという。堤防の両側は道路や水路改修にともない、搅乱を受けている。底から3分の1程は石が動いた様子であり、部分的に内側(堤体内部側)にコンクリートの付着が認められた。使用された石は、自然石であるが、間地石(四角に規格化された割石)が1点あった。

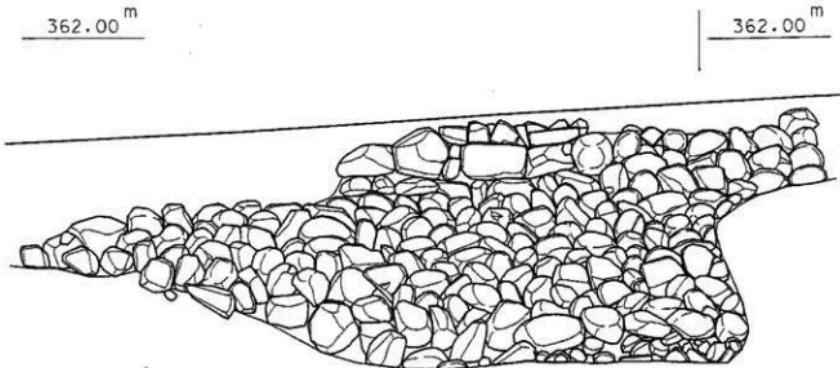
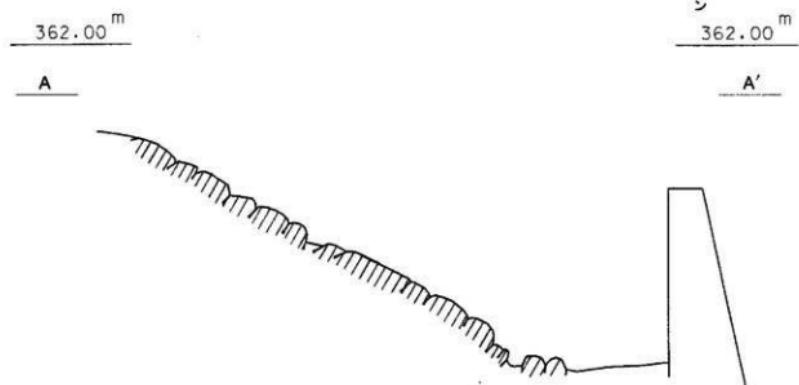
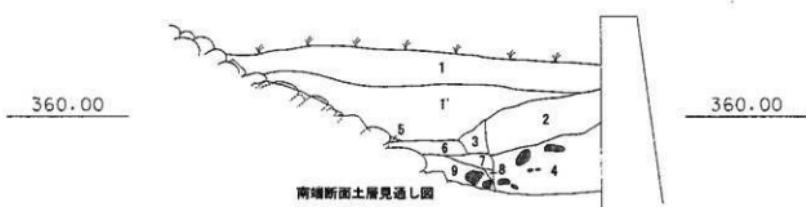
第6図 西表堤防遺跡立面図・断面図 (1/40)

南端で堤防を覆っていた埋没土を観察すると、1層(細かい砂利・小石を含む暗褐色土)、1'層(細かい砂利・小石を含む暗褐色の耕作土)、2層(細かい砂利・小石・若干の炭化粒を混入する暗褐色土)、3層(細かい砂利・黄色っぽい砂を含む暗褐色土)、4層(砂利・礫・黄褐色砂・若干の橙褐色土・茶褐色土を混入する暗褐色土)、5層(小石・茶褐色土を若干含むキメ細かい砂質黄灰褐色土)、6層(小石を含む黄灰白色砂利層)、7層(灰色系シルト・鉄分を含む茶褐色土・小石を含むキメ細かい暗灰褐色土)、8層(暗灰褐色砂利土・若干の茶褐色土でやや黄色味がかる暗灰褐色土)、9層(石・コンクリートを含む灰色砂利)の層位で堆積がみられた。2・3・4層は水路改修工事による埋め土、9層のコンクリートは堤体石積みをくっつけていたものと思われる。

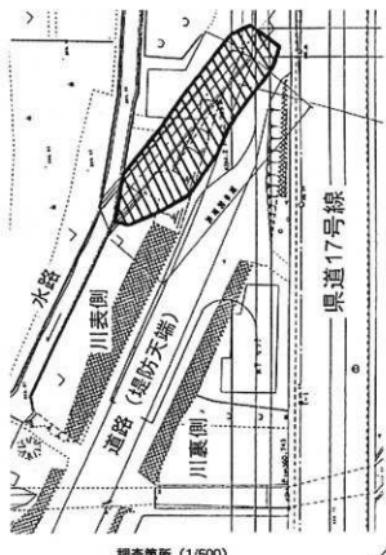
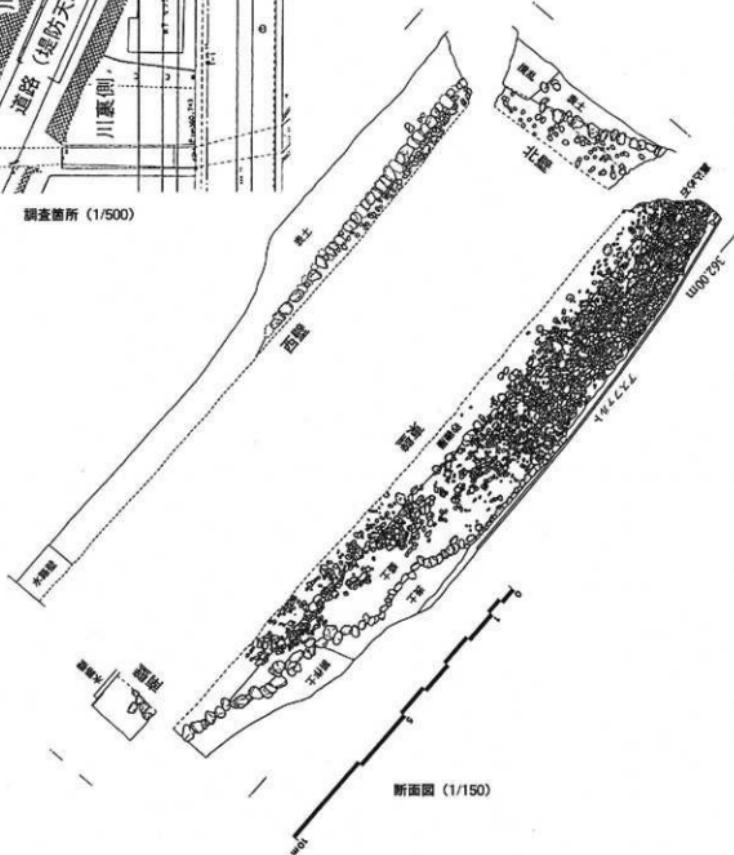
第7図 平成10年（1998）の試掘調査箇所と断面図（「県道17号線
改良工事に伴う埋蔵文化財の試掘終了報告」1999年より）

今回の調査は、堤体を壊さずに実施することとなっていたため、断ち割りを行なわず表面の記録・観察のみであったが、平成10年(1998)の工事途中の断面調査では、砂礫層の上に石(表込め)を盛っている状況が確認されている(第7図)。また、平成13年(2001)に行なわれた県道拡幅に伴う西表堤防遺跡の発掘調査では、堤体内部は川表側は表込め石層と堤体内石積み、川裏側は砂礫層によって盛り上げられて、外側に石が積まれ築造されていたことが判明している(『西表堤防遺跡』)。

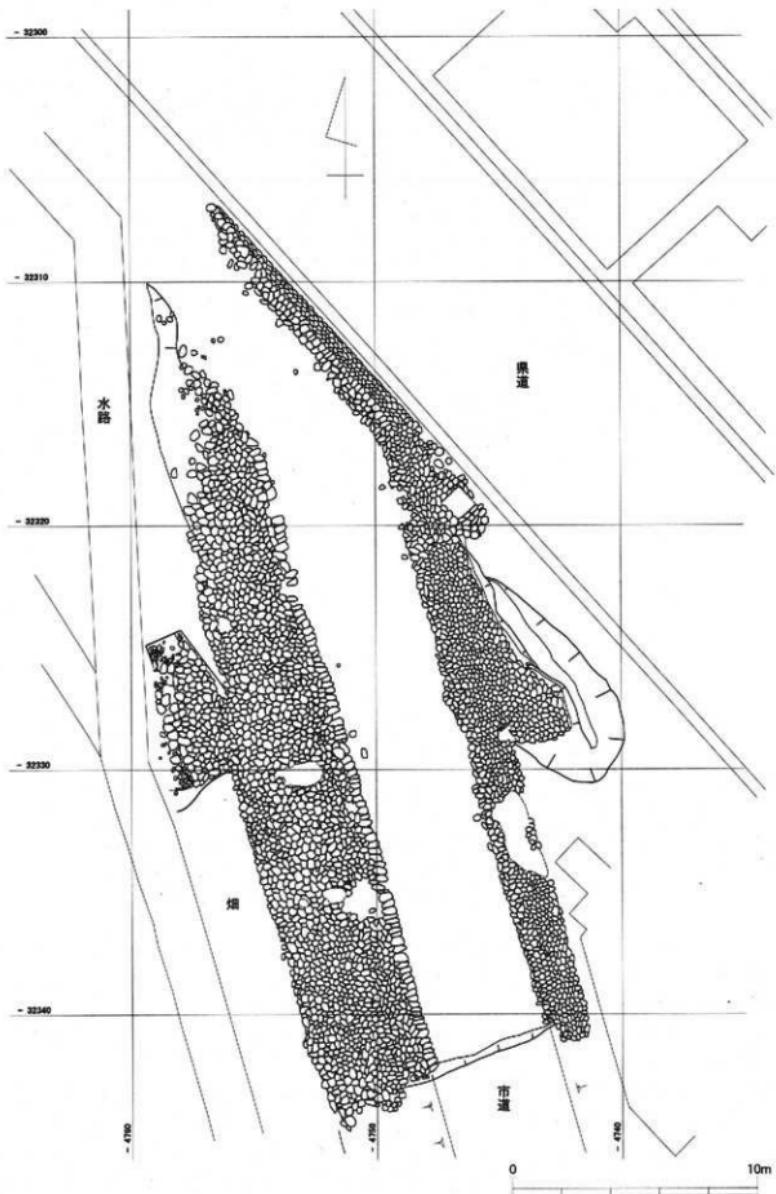
第8図 平成13年(2001)調査と今回調査箇所の堤防平面合成図 (1/200)

今回の調査箇所の西側は、水路改修に伴い平成10年(1998)に試掘調査が行なわれ、東側と北側に関しては、都市計画道路事業塙崎本町通線(県道17号線)拡幅工事に伴って平成13年(2001)に発掘調査が行なわれた。

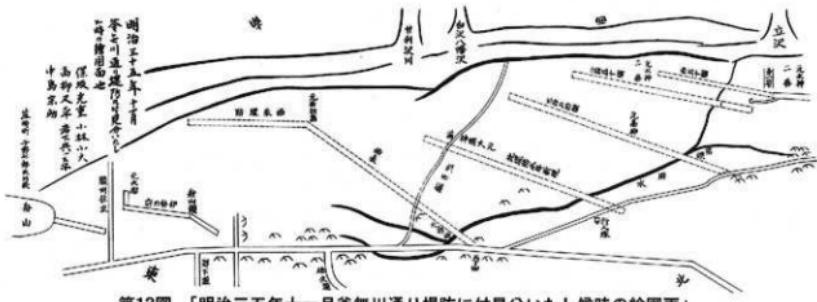
第13図 「明治三五年十一月釜無川通り堤防に付見分いたし候時の絵図面」
（『蘿崎町制六十年誌』より）

釜無川に面した塙崎の市街地は常に洪水の被害に悩まされた地域で、雁行状に並ぶ堤防は水と人の闘いの歴史の証でもある。『塙崎町制六十年誌』には「明治三十五年十一月釜無川通り堤防に付見分いたし候時の絵図面也」の詞書のある図が採録されている。これは当時水神周辺に建設された堤防をあらわした絵図で、明治31年(1898)の水害によって決壊した堤防の修築にかかるものと考えられ、西表堤防の西北側にある元大明神前堤防は明治35年(1902)に建設されたとみられ、水神に並ぶ他の堤防の構築時期についても同時期であろうと推定されていた。しかし、塙崎本町通線と国道20号線が合流する手前の両道に挟まれた三角地帯に、背面に「塙崎直轄工事」と刻まれた「水神宮」の石碑があり、「明治卅二年七月一日着手卅三年七月二日竣工」とみえ、西表堤防遺跡・元大明神前堤防遺跡の調査における考察によって、『塙崎町制六十年誌』採録の絵図にみえる元水神二番・元水神三番・元高柳の各堤防は、明治33年(1900)の夏頃に完成したものとみられるようになった(畠大介「西表堤防の構造と築堤時期」「西表堤防遺跡」2002年、同「近代当該地域における水害と治水の歴史」「元大明神前堤防遺跡」2004年)。

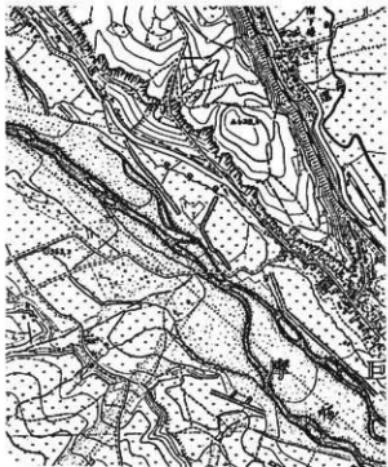
第14図 明治21年地形図

大日本帝国陸地測量部の明治21年(1888)の地形図と明治43年(1910)の地形図とを比べてみると、調査された西表堤防遺跡は明治21年の図には無く、明治43年の図に描かれている。また、西表堤防の西北側の元大明神前堤防については、明治43年の図ではほぼ現状の位置に堤防があるが、明治21年の図にはそれが無く西側に「く」の字形の堤防が描かれている。元大明神前堤防は明治35年に新規に築かれたとみられるため、明治31年の水害によって「く」の字形堤防は破壊し、その後これにかわって元大明神前堤防が築かれたのであり、さらに西表堤防は七里巣の根本まで延長されたのである。

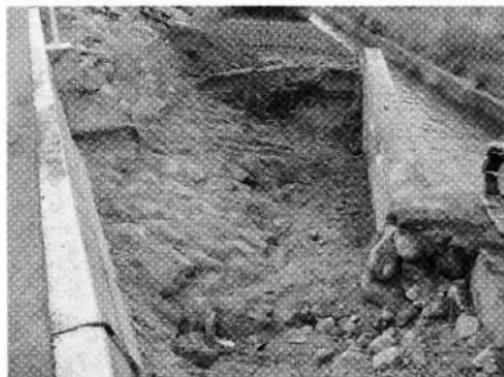
埋没土掘削後
