山梨県南アルプス市  
平成19年度埋蔵文化財試掘調査報告書  
Midaigawateibousigun  
御勅使川堤防址群

平成19年度埋蔵文化財試掘調査報告書

御勅使川堤防址群

1. 本書は山梨県南アルプス市において平成19年度に実施した埋蔵文化財試掘調査報告書および御勅使川堤防址群の試掘調査報告書である。
2. 本事業は国宝重要文化財等保存整備費補助金・山梨県文化財関係補助金を受け、南アルプス市教育委員会が実施した。
3. 御勅使川堤防址群の試掘調査については、国史跡「御勅使川旧堤防（将棋頭・石積山）」に隣接した区域の調査であり、将棋頭と連続した堤防址が発見されたため、調査結果は他試掘調査と編を分けて報告する。
4. 試掘調査で遺構や遺物を検出した主な調査については、第1編第2章でその成果を報告する。
5. 調査は田中大輔、斎藤秀樹、保阪太一が担当し、御勅使川堤防址群の調査は斎藤が担当した。
6. 本書の執筆は第1編、第1章および第2章4は斎藤、第2章1、3は保阪、第2章2は田中が担当し、編集は斎藤、田中、保阪が行った。また第2編の執筆編集は斎藤が行った。
7. 整理作業には、飯室めぐみ、加藤山利子、神田久美子、久保山幸恵、小林素子、酒井さつき、桜井理恵、廣瀬源春、古郡 明、穂坂美佐子、山路宏美が参加した。
8. 第2編における遺構の測量、図化は株式会社テクノプランニングに委託した。
9. 本調査で得られた山上品およびすべての記録は、南アルプス市教育委員会に保管してある。
10. 試掘調査から報告書作成まで、次の諸氏、諸機関にご教示、ご協力を賜った。記して感謝の意としたい。

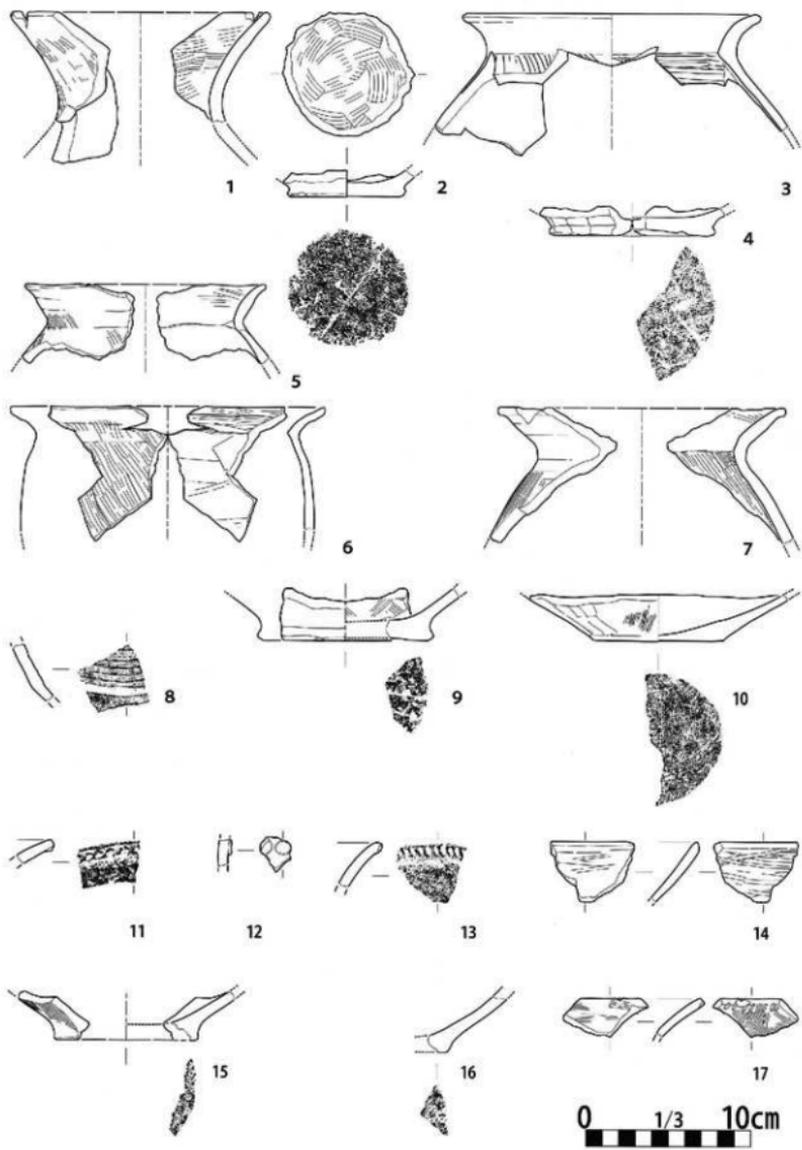
第11图 出土遺物 (1/3)

このうち、SK03からは、遺物が一括して検出された。この内6点を図示した（第11図5～10）。

図示した遺物のうち、残る1～4は1T、11～12は2Tの表土から確認面の間で検出された遺物である。

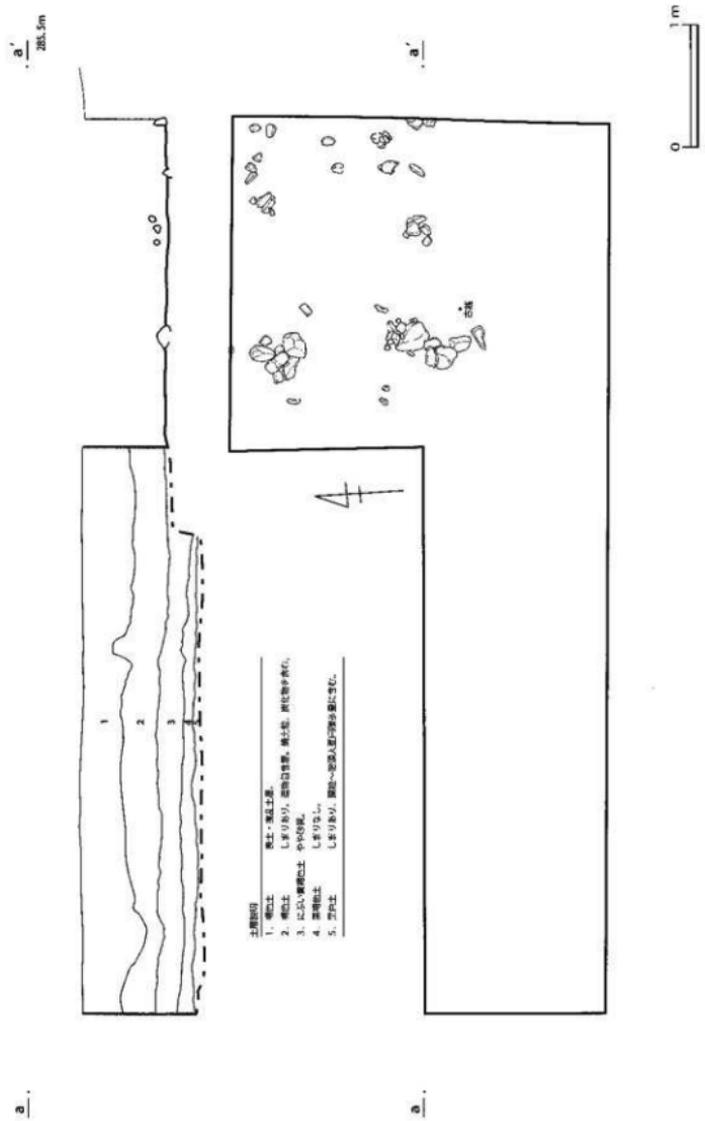
第15図 第1トレンチ子平・断面図 (1/40)

層厚約 0.3～0.4 m の表土層の下に遺物を包含する褐色土層が検出され、その下面、深度約 0.7 m が遺構確認面とみられる。遺構は確認できなかったものの少量の遺物とともに礫が散在して検出された。土器片は銅とみられる中世の土師質土器であり、また、同じ面より古銭 1 点が出土した。古銭は篆書体で、北宋銭の「熙寧元宝」である。

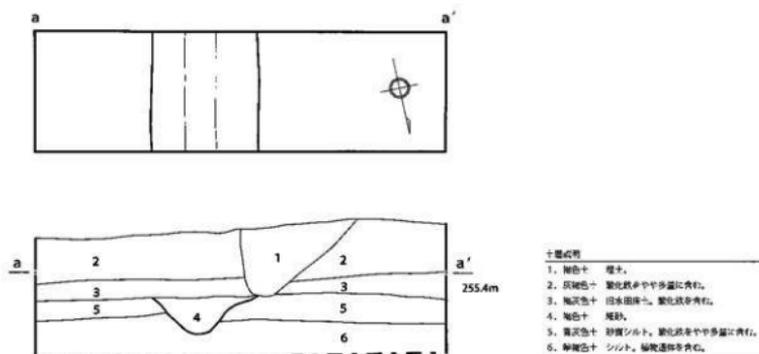
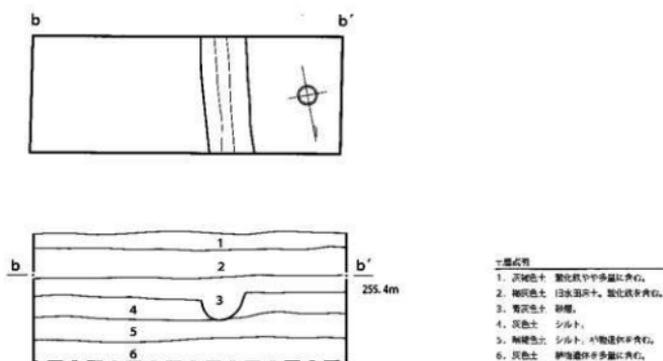
第19図 第2・3トレンチ平・断面図 (1/60)

第 2 トレンチでは、旧水田層と考えられる青灰色土砂質シルト層（5 層）およびその層を掘り込んで造られている溝状遺構を検出した。溝は南北に伸び、現在の地割りの位置、方向とほぼ一致するため、区画溝としての機能も果たしていたと考えられる。

第 3 トレンチでも、旧水田層と考えられる灰色土シルト層（4 層）およびこの層を掘り込んで造られた溝状遺構を検出した。溝の覆土は青灰色土砂層（3 層）であり、3 層堆積時の洪水によって溝が埋没したと考えられる。

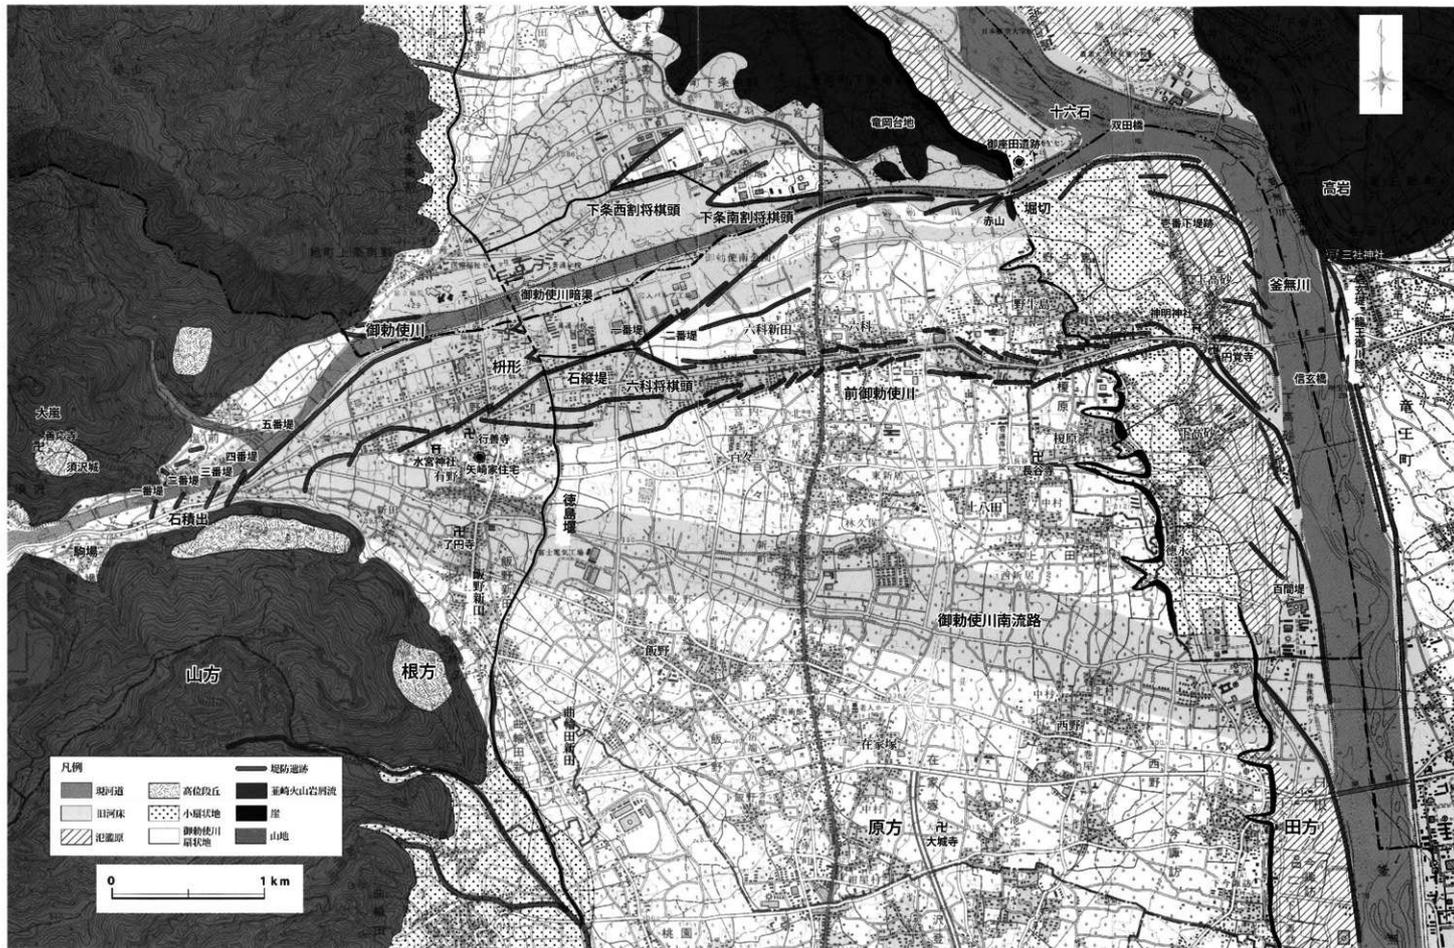
第1図 御勅使川扇状地地形分類図および堤防遺跡分布図 (1/25,000)

西部では伝統的に地域の地形を「山方」「根方」「原方」「田方」の4つに分類し呼称してきた。この4つの言葉を手がかりに、以下で市内の地形を概観したい（第1図）。

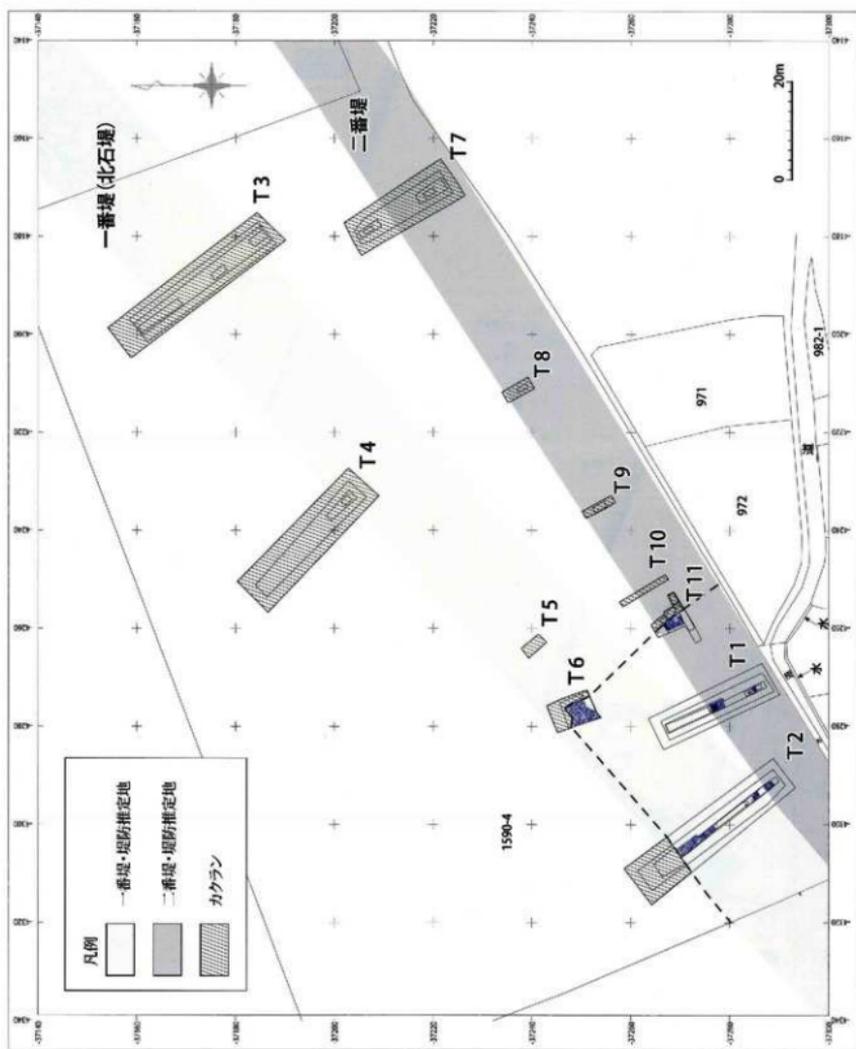
第4図 トレンチ配置図 (1/1,000)

全11トレンチの内、堤防が遺存していたのは、第1・2・6・11トレンチで、第2トレンチと第6トレンチでは検出した一番堤の川表側（北側）が破壊される一方、第6トレンチと第11トレンチでは一番堤と二番堤の東側が攪乱を受けている状況が把握できた（第4・5図）。

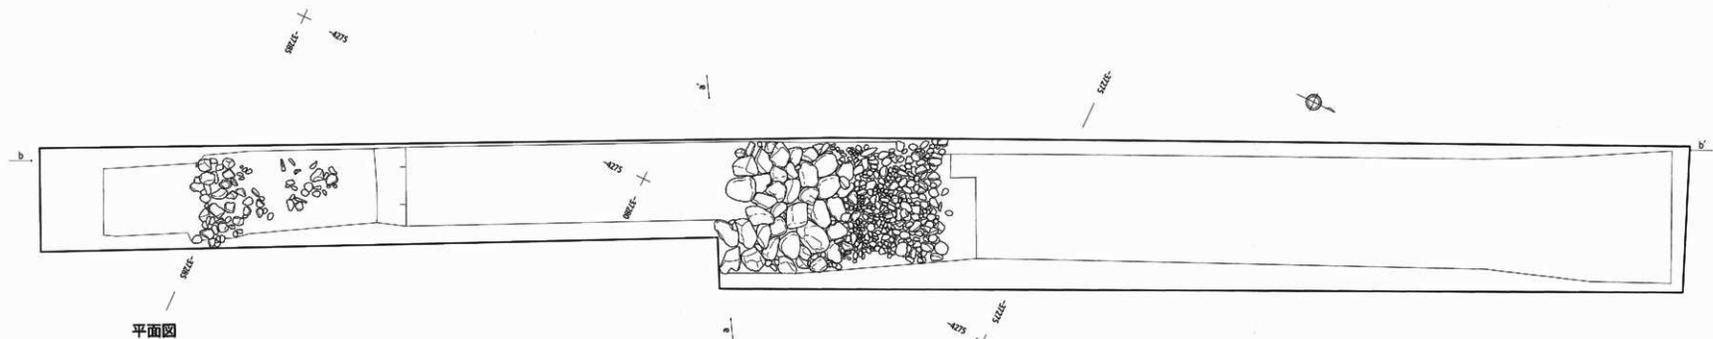
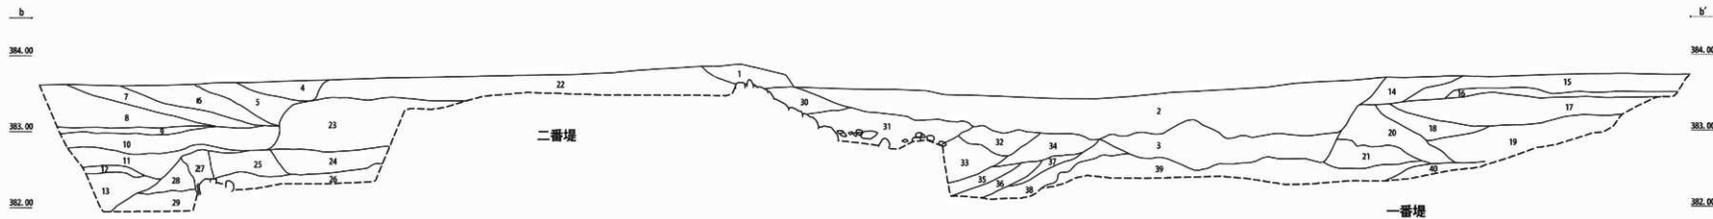
第6図 第1トレンチ平・断面図および二番堤法面石積み立面図 (1/50)

二番堤の根固めの構造は一番堤と異なり、木工沈床を確認できなかった。第 1 トレンチの西壁セクションを見ると、自然堆積層である 39 層を溝状に掘り込み、32～38 層までの砂礫層で溝を埋め、その上に径 10cm 前後の石からなる 31 層を詰めて根固めとしている構造が確認できた（第 6 図）。第 11 トレンチで確認した根固めにも径 15cm 前後の石が多量に詰め込まれており、根固め石として利用されたか、あるいは蛇籠として堤防と平行に置かれていた可能性が考えられる（第 10 図）。

二番堤の川裏側は第 1 トレンチ断面で確認した（第 6 図）。22～29 層の砂礫層が積み上げて造られており、石積みは施されていない。一部土留めの役割を果たすと推測される石の集中層が 27 層で認められた。この層位を二番堤の川裏とした場合、地表に残る二番堤の規模から考えると堤防の敷幅が明らかに狭い。分間図や旧航空写真から最終段階の一番堤の川裏は、ちょうど調査区南境にあたると考えられる。よって検出した川裏の法面はより古い堤防の川裏法面であり、洪水層（4～13 層）によって埋没した後、最終的に現在の敷地界まで拡張されたと考えられる。

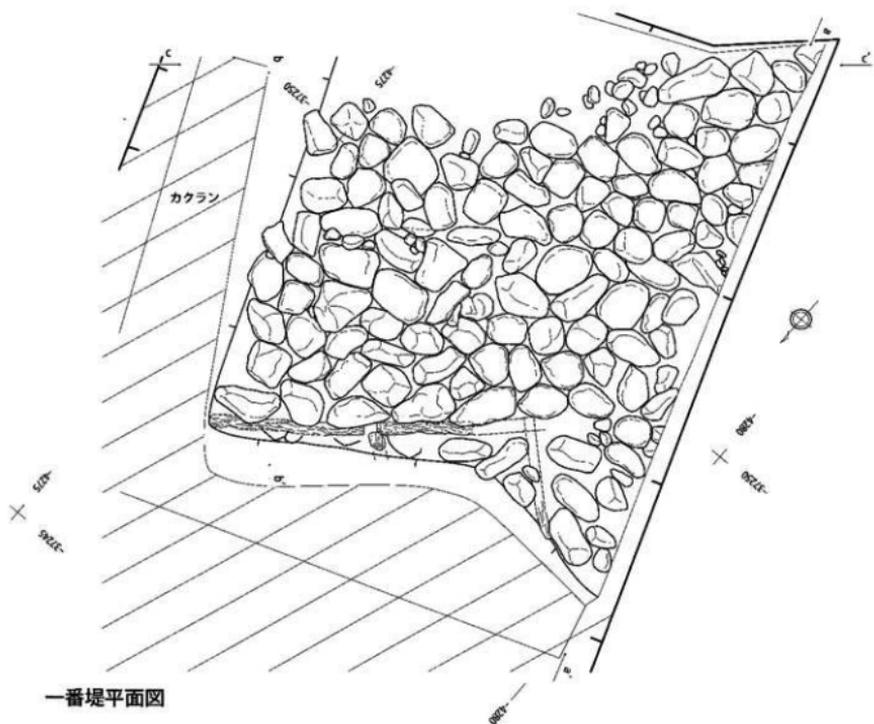
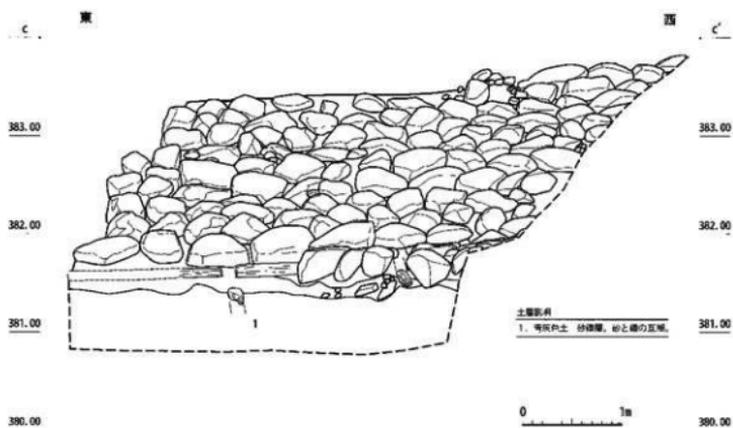
第8図 第6トレンチ一番堤平面図および法面石積み立面図 (1/50)

堤体上部はすでに削平されていたが、第1・2・6トレンチで堤体基底部および根固めを検出した。昭和62・63年に調査された「北石堤」と連続した堤防であり、堤防の構造はほぼ同じであった。第2・6トレンチで検出した川表側法面は、すべて自然の河原石を利用した空積で落とし積みである（第7・8図）。第6トレンチの一番堤東側は砂利採取により破壊されており、その断面を観察したところ、まず砂礫（8層）が積み上げられ、径約28cm以下の石を多量に含む裏込めを施し（7層）、その上に石積みが施されていた。

川表側基底部の根固めには、第2・6トレンチともに木工沈床が用いられていた（第7・8図）。保存を

前提とした試掘調査のため、砂礫で埋められた一部しか検出していないが、その概要は次のとおりである。径 10～15cm の木材を 2 本、堤防と約 1.8m 間隔で並べ約 2 m の木材を直角に組み合わせて、梯子状のものを作り、その中に 20～70cm の石を一段平らに詰めて造られている。第 2 トレンチでは木工沈床を境に川表側は攪乱を受け、第 6 トレンチでも木工沈床の一部が掘削されていた。この破壊された箇所の木工沈床の断面を見ると、基底部に特別な掘り込みはせず、石は 1 段しか積んでいない状況を確認できた。こうした構造は、昭和 62・63 年に検出されたものと同一である。

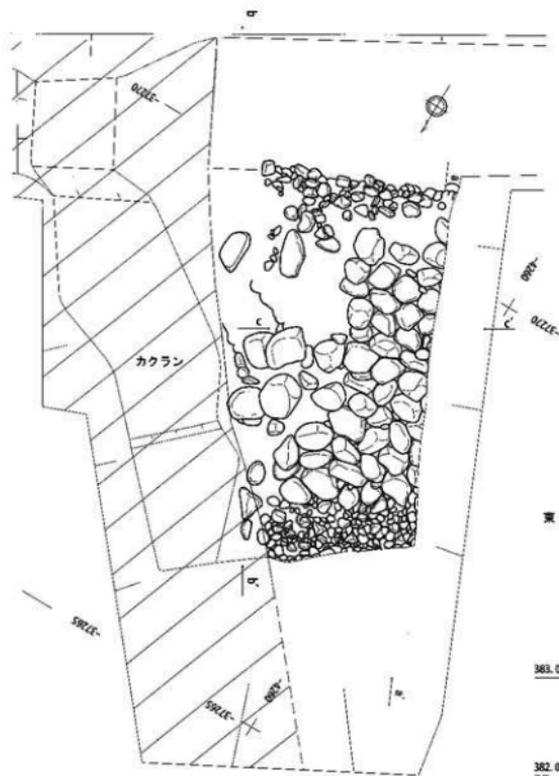
第10図 第11トレンチ二番堤平面図および法面石積み立面図 (1/50)

第 11 トレンチの二番堤東側は砂利採取により破壊されており、その断面を観察したところ、堤体は砂礫を積み上げ、川表側に径 25cm 以下の石を積んで裏込めとし、その上に 20～50cm 大の川原石を落とし積み、護岸としている（第 10・11 図）。

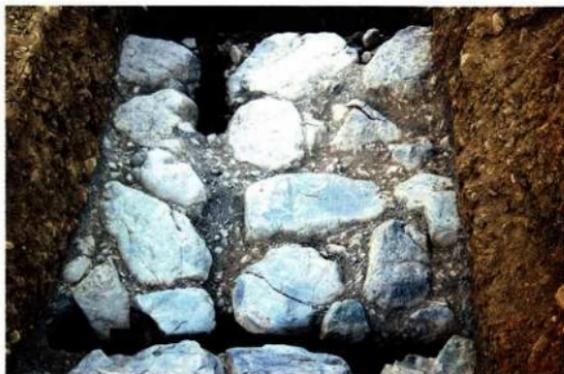
第2トレンチ一番堤（北石堤）川表側梯子土台（木工沈床）（南東から）

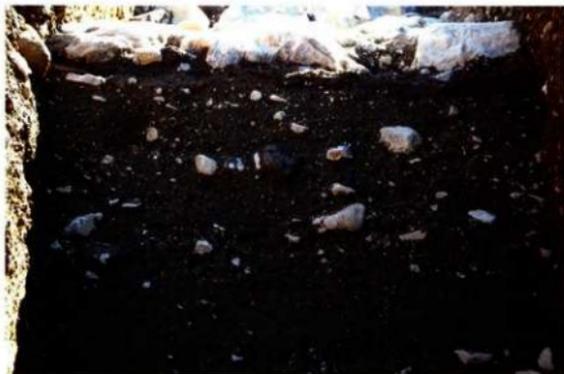
第2トレンチ一番堤（北石堤）川表側梯子土台（木工沈床）断面（北西から）

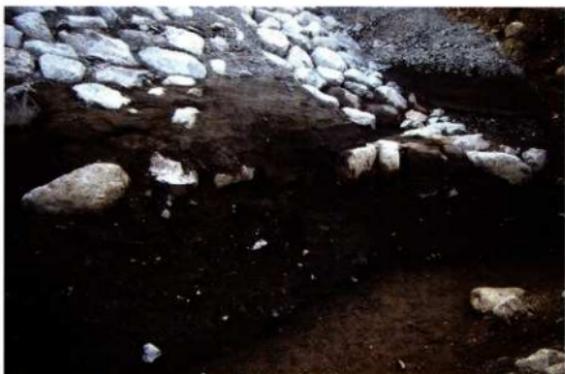
第6トレンチ一番堤（北石堤）川表側梯子土台（木工沈床）断面（北から）
