藤田池遺跡

—一般国道52号（甲西道路）改築に伴う発掘調査報告書—

2003.3

山梨県教育委員会
国土交通省甲府工事事務所

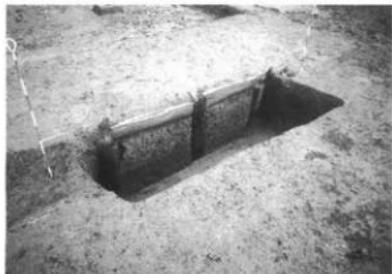
水路跡の護岸用の施設（1-1号水路）

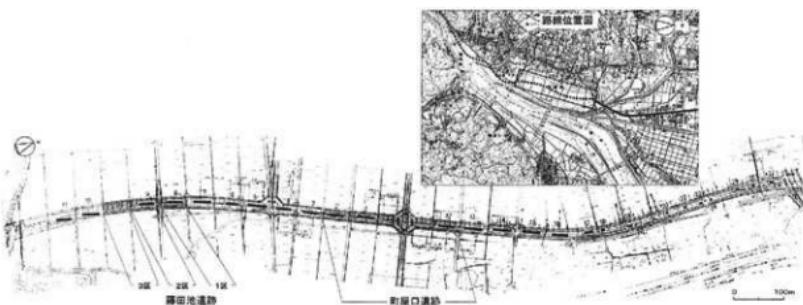
第1図 試掘調査と藤田池遺跡調査区の状況

なお、道路建設計画と試掘調査の実施状況および調査区の設定状況は、第1図のとおりである。

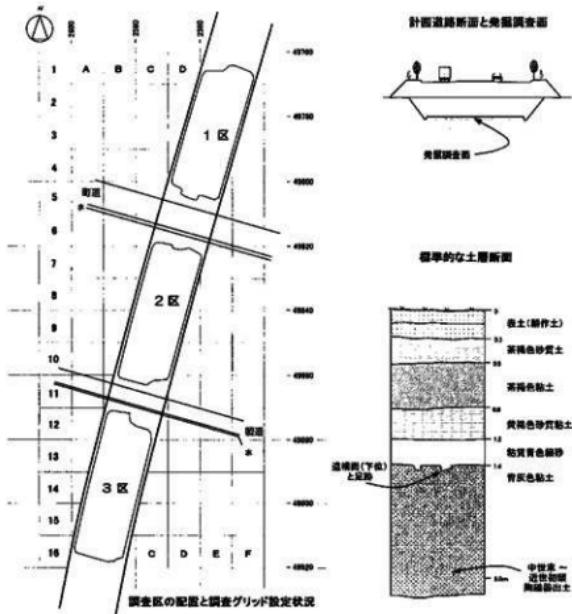
第4図 グリッド配置と基本層序

また計画路線の両側は、矢板を使用せずに遺構確認面までの掘削を行う計画としたため、安全勾配の法面ができる、またその外側も崩壊して隣地に影響を与えるようなことのないよう、一定の距離をとった。また法面の下には地下水を処理するための排水溝を設置した。そうした状況は第4図の断面模式図のとおりである。

調査記録作成のためのグリッドは、1次調査段階の旧の国土座標で、2次調査でもそのまま踏襲している。グリッドの名称は、これも第4図の中に示したとおりである。

藤田池遺跡の今回の調査対象とした遺構面までの土層は、調査区ごとに変化があり、一様ではないが、2区の最も安定していた箇所の土層を第4図に示した。

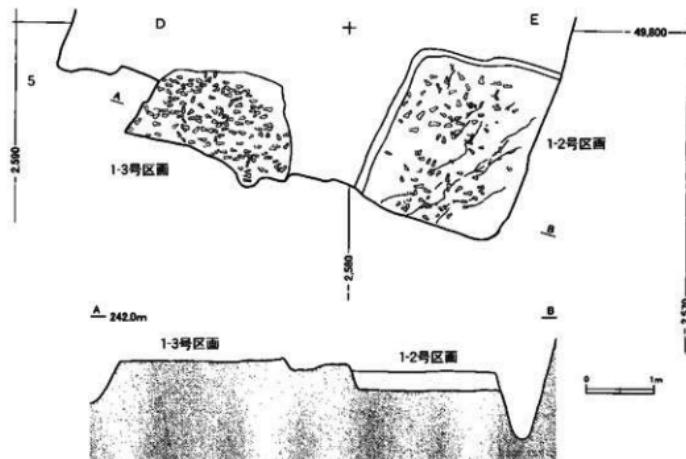
第5図 1区遺構詳細図

E-5グリッドに、東西および南北にそれぞれ約5mほどの広さで確認された。水田区画である。ほぼ同じ区画で、20cmほどの砂を主体とした間隔をおいて上下2面が確認された。上面には足跡が明瞭に確認されている。

また上下両面を貫く形で、ほぼE-36°-N方向に、噴砂状の砂が詰まったひび割れが認められたのが特筆される。
1-3号区画(第5図)

D-5グリッドに見られた水田区画。第1次調査の最終段階で、現地表から約1.5m下の造構面への昇降用に設けられていた南側斜路を削り取って確認した最も高いレベルの水田面で、一面に足跡が確認されている。発見の縦線からして狭い範囲(東西5、南北3m)に限られ、これに伴う畦畔等は確認されていない。

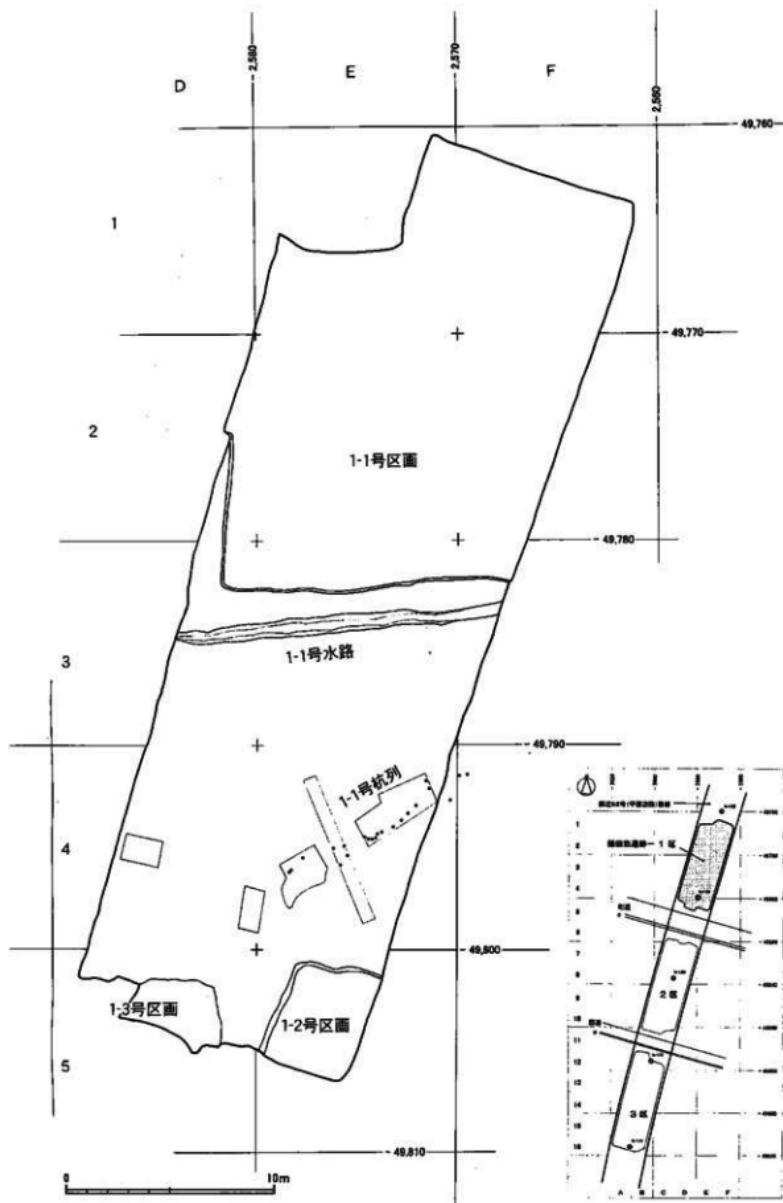
第6図 1区造構全体図

E-1～2およびF-1～2グリッドと、東西および南北にそれぞれ約20mにわたる広範囲に確認された区画で、その性格は確定しない。当初は、水田区画と見て調査を進めたが、灰白がかった粘性のある土壌の広がりの中に遺物がまばらに見られるだけで、水田に一般的に見られる面が見られず、範囲についても、南側と西側に畦状の限界が認められたものの北辺と東辺は調査区の外に延びると見られ、他で確認されている水田区画とは異なっている。南側のD-4からE-4グリッドにかけ、東西方向に土手状の区域が見られたことと合わせて、ため池状の施設であったことも考えられる。

D-3・E-3・F-3グリッドに見られた水路跡。西方から緩やかに東へ流れる水路の基底部を確認したもので、より上位から作られていた、すなわち、より新しいものと思われる。調査区東端より2~4mの北側の縁に杭と板材による護岸施設が見られた。

E-4グリッドに確認された。ほぼE-29°-N方向に不規則に並ぶ。延長10mほどあり、西側は不明だが東側は調査区外に延びる。大部分は造構確認面より20cmほど下部より打ち込まれているが、一部の長いものは造構面に顔を出している。この杭列部分は、より古い段階では水路状であり、その中に杭が打ち込まれていたらしい。水路状の中の下部は締まりのない砂だが、上部は粘土や礫が多く混じる固い層になっている。なお、この杭列と1-1号水路の間の部分は造構確認面より上に土手状になっていたことが調査区東側断面により確認されている。

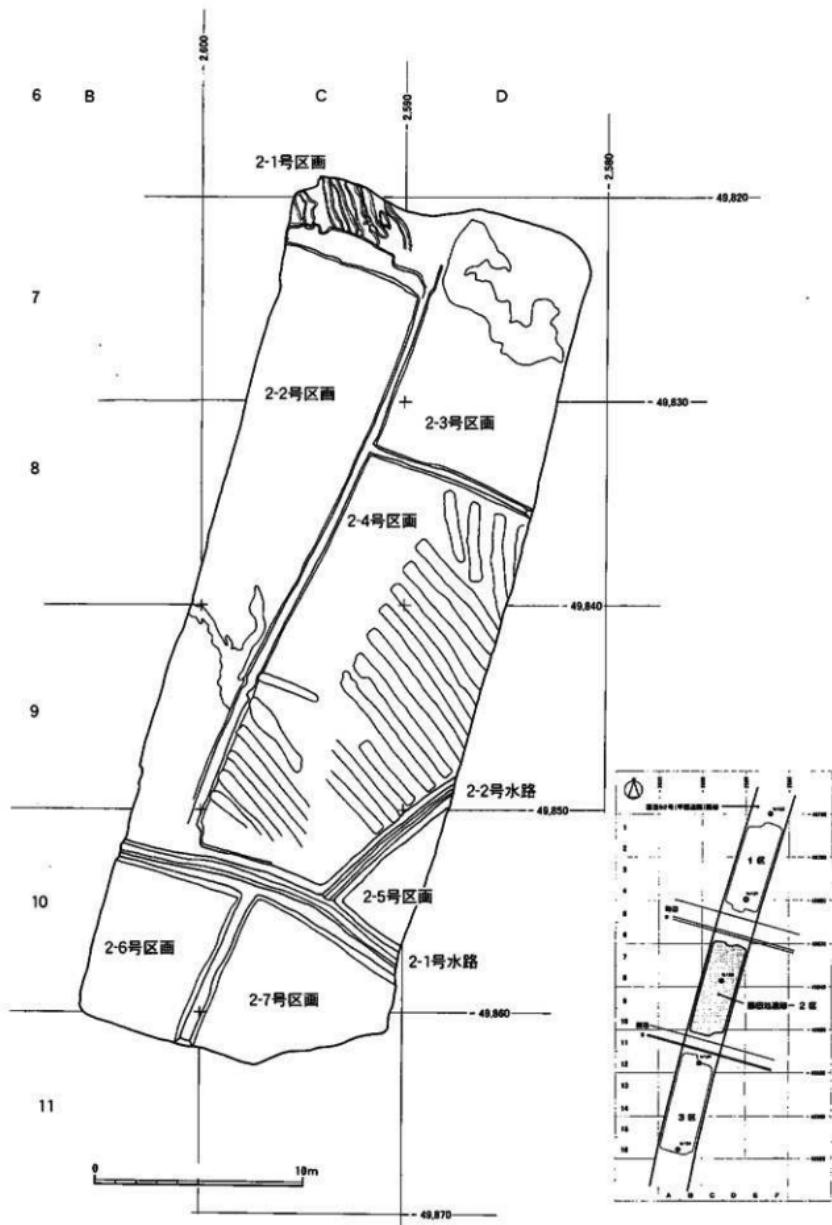
第7図 2区造構全体図

C-6からC-7グリッドにかけて確認された畠状の造構が見られる区画で、畠跡と見られる。北と西へは造構外に続く。

C-8グリッドを中心に、南北約30mで東西7m以上の範囲の水田区画である。西側は調査区外に延びる。北側には杭を2列に打ち込んだ幅広の畦が2-1号区画との間を界し、東は2-3号区画および2-4号区画との境界となる畦となる。南は2-6号区画との境界となり、水路(2-1号水路)を伴う畦となる。

D-7からD-8グリッドにあり、東西8m以上、南北14m以上の水田区画である。D-7グリッドの中ほどに当たる部分には上位面を洪砂が覆い、深くえぐられたところでは下位面を10cm近く削り込んでいる。下位面には足跡や船株痕の配列が検出されている。

C-8~10およびD-8~9グリッドにまたがって存在した水田区画。南北は約20m。東側が調査区外に続く関係で、東西は13m以上となっている。

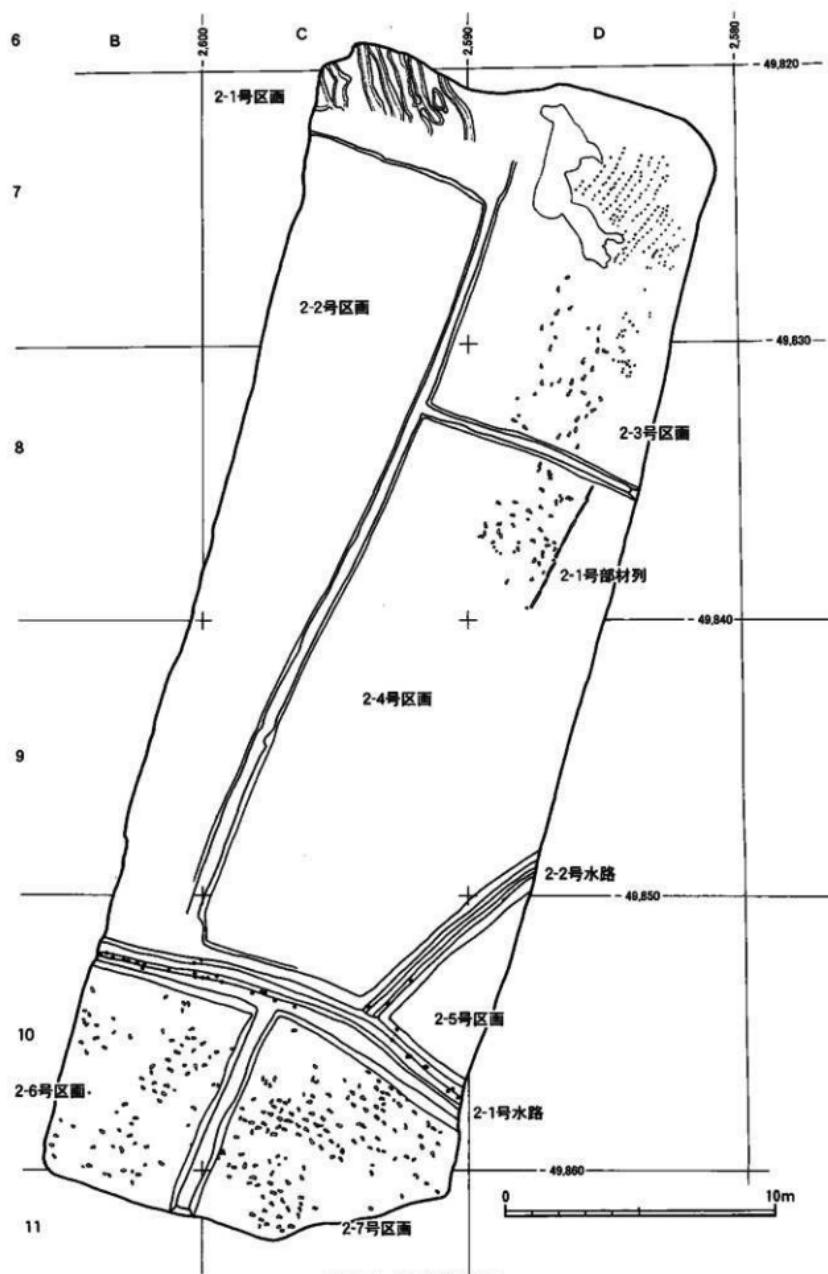
第8図 2区遺構詳細図

この水田区画の北東隅には、この区画から2-3号区画へ用水を流す通水施設が設けられていた。これは畦の中に筋を抜いたパイプ状の孟宗竹を埋め込んだものだが、脇に径10cmあまりの自然隣を添えて、2-2号区画が一定の水位になったとき、こちらから2-3号区画へ流し下すよう傾きを調整している様子が見て取れた。

この区画内の東北側の隅寄りの上位面には、後述する2-1号部材列が検出された。また下位面には主に西北-東南方向に幅50cmほどの細長い掘り込みが20条近く確認された。すべてを掘って確認してはいないが、掘り込みは深さ20cmあまりで、その両側はほぼ垂直に立ち上がり、下位水田面の粘性のあるシルト質の床土を切り取る形になっており、掘り込み内の土は細砂が詰まつたものとなっている。どのような性格をもつもののかは、よく分からない。

D-8グリッドの、2-4号区画の上位面の東北側の隅寄りに、南北方向の部材を並べた列が長さ7mにわたって確認されたもので、部材はほど穴や釘の打ち込みが見られる建築部材や径8cmほどの丸木材などからなっており、耕作段階の区分けの目印として設置されたのではないかと見られる。

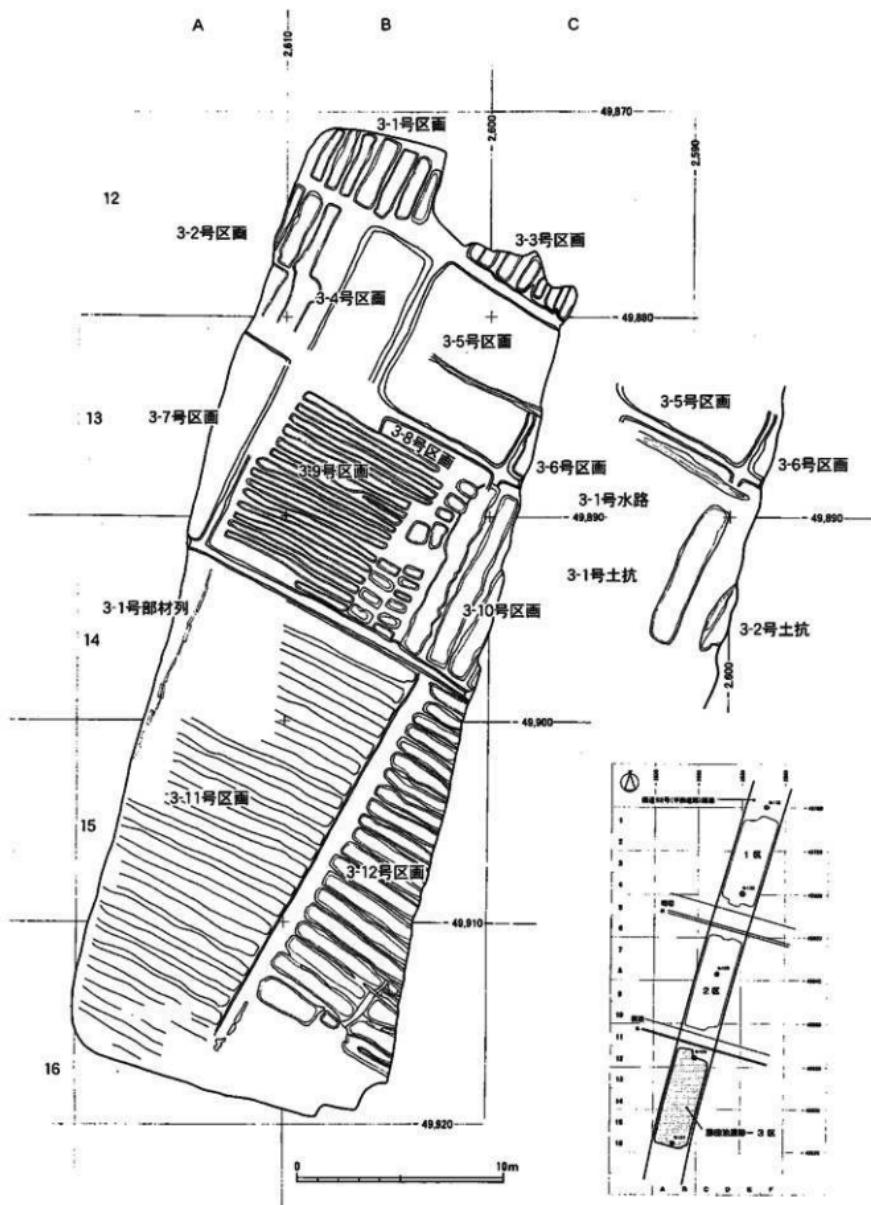
第9図 3区堤構全体図

B-12グリッドにおいて確認された畠の造構が見られる区画で、畠跡と見られる。畠の長さは約3m。西側は調査区外に続く。東側は3-3号区画に連続する可能性がある。また3-2号区画とも一連のものと思われる。

B-12~13グリッドに存在した水田区画。南北は約8m。東西は3mあまりで、南側の畦畔は表土除去作業の際、部分的に深く削ってしまったため不明である。足跡と稈株の痕跡が観察された。

B-12~13およびC-12~13グリッドに認められた水田区画である。東西7m、南北8mで、東側の一部が調査区の外に続く。この水田区画は黄褐色の洪沢砂に埋めつくされていた。東側の畠もかなり流失している。区画内の床面には、足跡と稈株の痕跡が明瞭に残る。中央や南側に東西方向で細い溝が設けられていた。

A-13グリッドに確認された。東西2.5m以上、南北は10mで、3区では最も高位の水田区画である。床面には足跡が明瞭に確認されている。また区画内を覆う土は細砂で流木が多く混ざっており、この区画も洪水で埋没したものと思われる。なお3-9号区画との境界に当たる畦畔には南側と北側に併せて2箇所、3-7号区画から3-9号区画へ水を流す通水施設が確認された。

A-13~14およびB-13~14グリッドにまたがって確認された。3-8号区画より下位にある。本来は水田区画であったと思われるが、東西方向に、幅30cm、長さ8m前後の細長い掘り込みが、深さ30cm程度に、15条ほど確認されている。また区画内の東寄りの部分にはさらに幅広で長さが短い掘り込みが1~2列彫り込まれている。2-4号区画に確認されているものと類似するが、これについても遺物も見られず、性格は不明である。

A-15グリッドを中心に、東西18m以上、南北23m以上にわたって確認されたもので、3区の南側において大きな面積を占める。本来、水田であったと思われるが、足跡等はみられない。この区画にも全面に及んで東西方向の掘り込みが幅40cm、長さ15m以上に認められる。水が湧きやすいところで、掘って確認することはできなかったが、部分的な観察では、2-4号区画で確認したものとほとんど同じである。

A-14からA-15グリッドにかけ確認されたもので、約10mの長さにほぼ直線に、桶を解体した長さ78cm前後の板材や長い丸太杭を並べている。部分的に杭を打ち補強している。造構としては上位のものより新しいもので、2区のD-7グリッドにあった2-1号部材列と性格を同じくするものと考えられる。

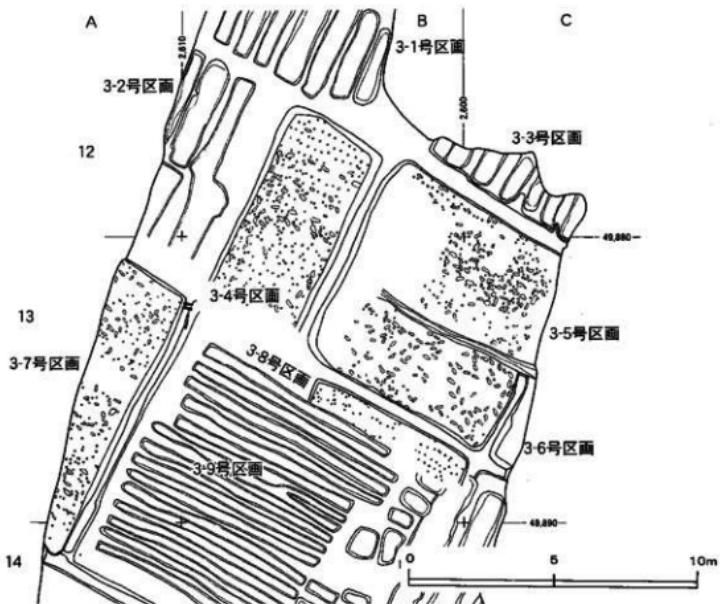
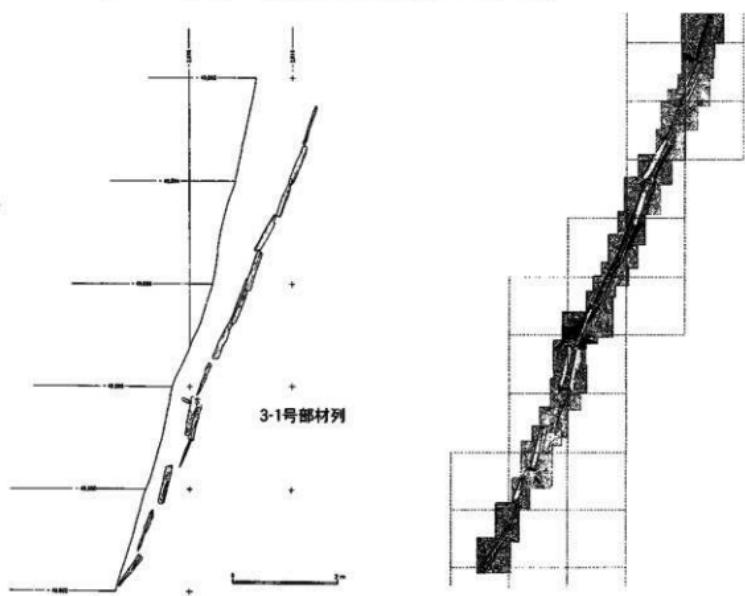
第10図 3号区造構詳細図

B-13グリッドに確認された。3区では3-7号区画に次いで高位の水田区画である。東西6m以上、南北は1.5mほどを確認したが、南側は表土除去作業の際、削ってしまったため不明である。この区画の確認部分の上部を東西方向に3-1号水路が存在する。この区画も洪水で埋没し、その上に水路が引かれたものと思われる。また3-9号区画は、この3-8号区画の下部にあり、それぞれ前後関係を持つ。

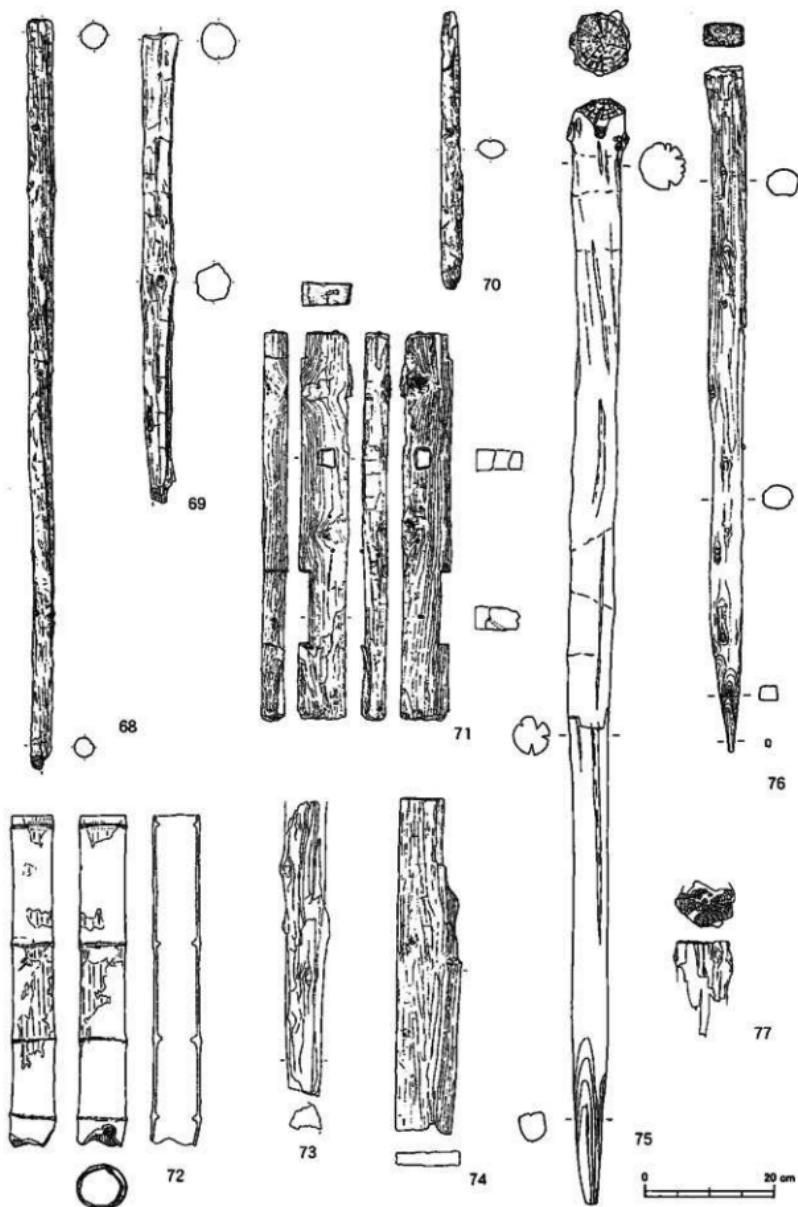
第14図 出土遺構材実測図（1）

なお、第14~16図に造構材の一部を図示した。3-1号部材列と3-7号区画に連関する通水施設を構成した木製品類である。

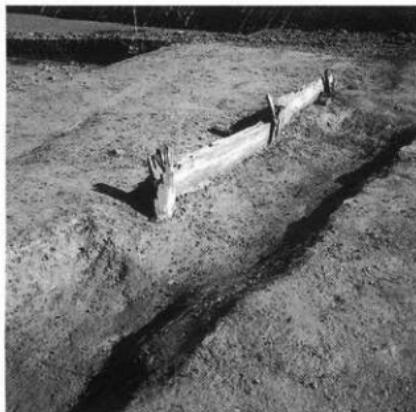
1-1号水路跡の杭と板材による護岸施設

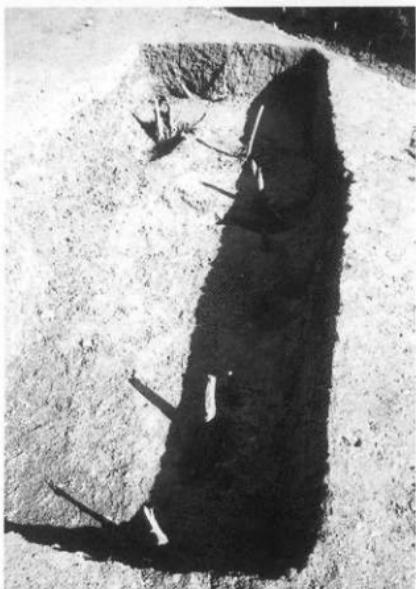
1-1号杭列

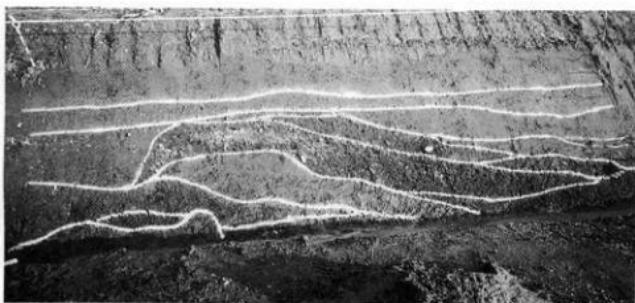
1-1号水路跡と1-1号杭列の間の堤防状の土層

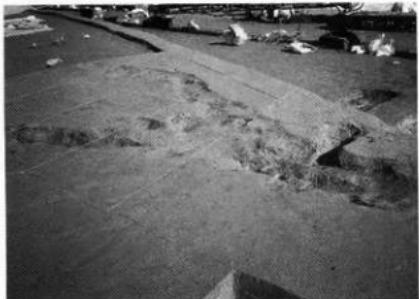
2-3号区画の洪水跡（南西より）

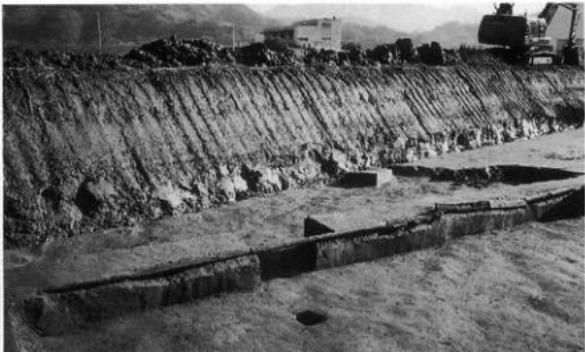
2-4号区画上位面の部材列（西から）

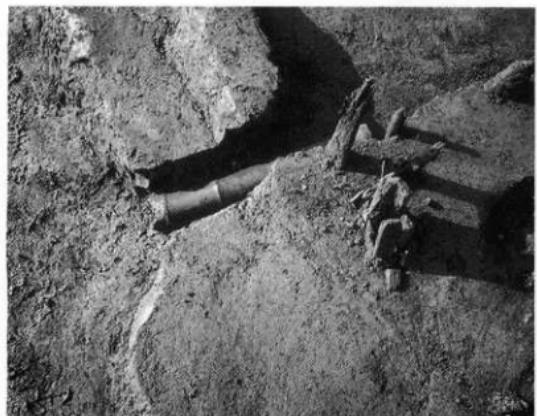
2-2号区画（右奥）から2-3号区画への通水施設

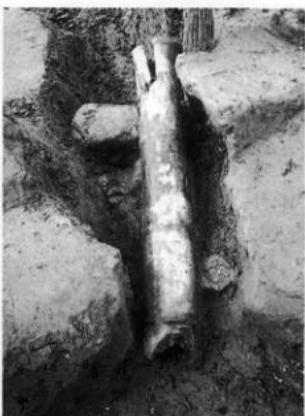
同左（川原石をはさみ傾斜をつける）

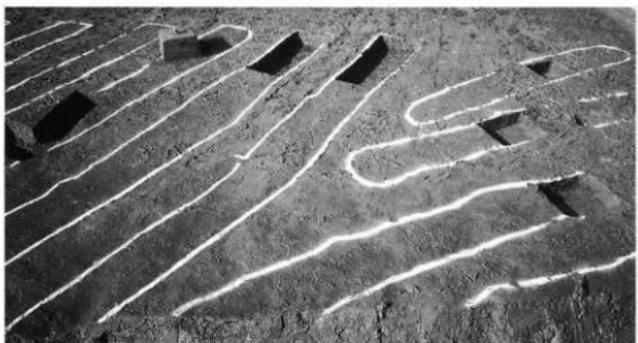
2-4号区画下位面の縞状掘込（東から）

下位面についてはもう一つよく理解しがたい状況がある。それは2-4号、3-9号、3-11号区画で、下位面を切り込んで見られる何条もの掘り込みの存在である。地下水を抜くため、粘土を利用するため切り取ったなどの推定もあるが、それ以上のことは不明である。

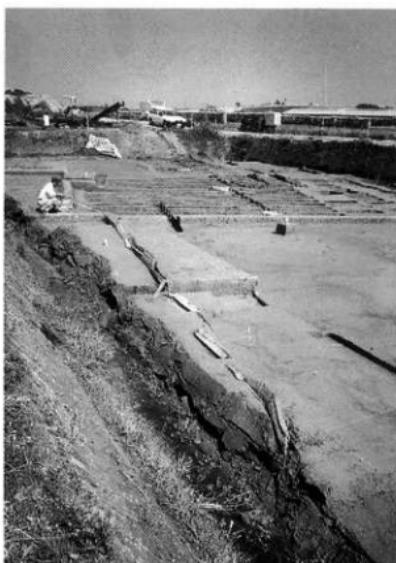
3-1号部材列検出状況（南西より）

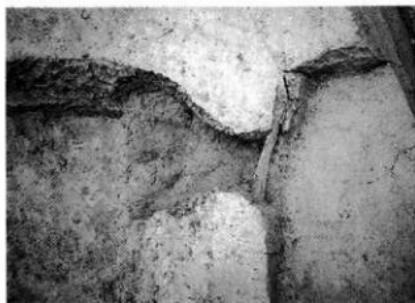
3-7号区画（右手）より3-9号区画への通水施設
