將監堤

若草町道3号線建設に伴う埋蔵文化財発掘調査

若草町教育委員会
山梨県峡中地域振興局建設部

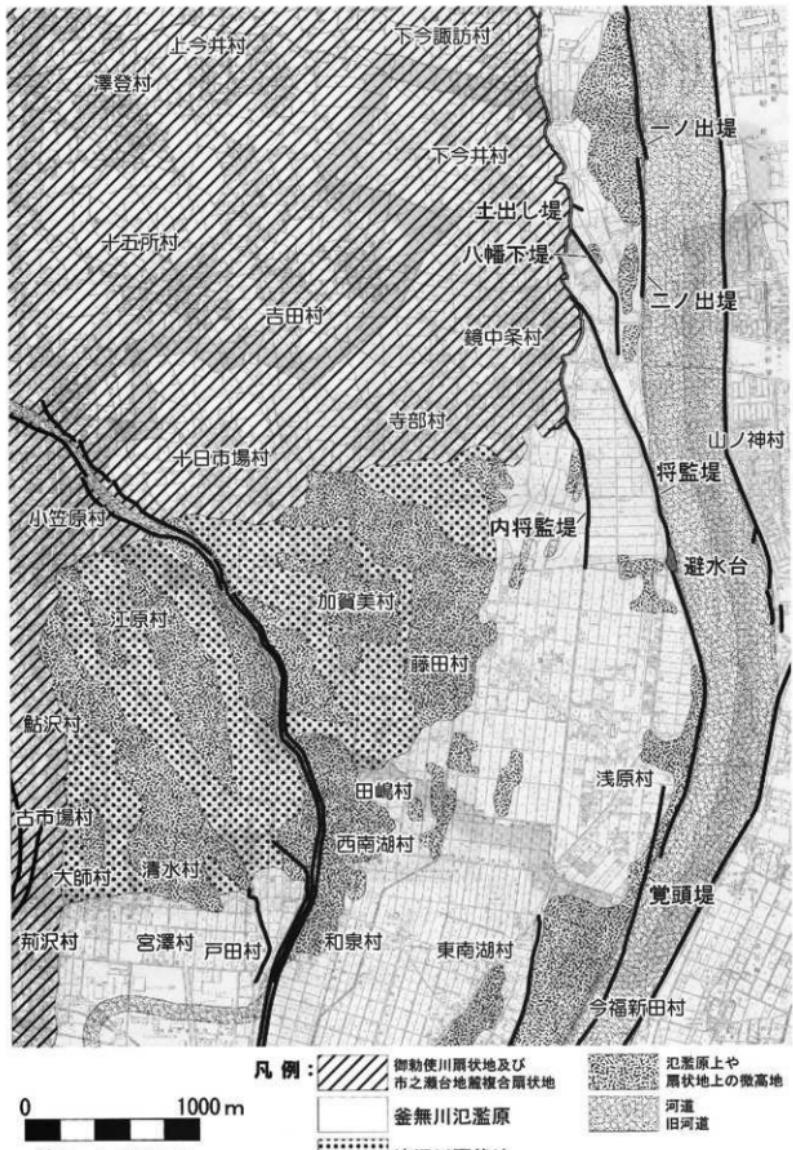
第3図 釜無川右岸の治水体系

第3図に明らかなように、この地域の川除堤は、若草町に残る絵図、明細帳、川除普請に係る出来形帳などから、基本的に釜無川通の土出し堤、一ノ出堤、二ノ出堤、八幡下堤(もようげん堤)、将監堤(同所次堤含め)の5本、及び井沼(猪沼)川通の内将監堤1本、計6本の堤によって構成されており、これらが總体として御勅使川扇状地以南の釜無川右岸地域における治水体系を構成していたことがわかる。

将監堤をそのシステムの中心としながら、一ノ出堤、二ノ出堤決壊時に将監堤の根元(崖線への接続部)を守るように八幡下堤が配置され、更にその八幡下堤の根元を守るように土出し堤が配置されている。内将監堤については、将監堤構築以前の古い堤防である可能性が指摘できるが、将監堤決壊時の控堤的性格を有するように見受けられる。

計画は、若草町道3号線について、堤体法面に斜めにスロープを設けて堤体横断線を迂回して堤を越える現在の道路を改築し、堤防遺跡「将監堤」の上に盛土を施して直線的に堤を横断する道路構築するというものであった。また、普通河川ほんさん川改修については、将監堤の東側に位置する堤防遺跡「もようげん堤」（近世の絵図や明細帳に見える「八幡下堤」、第3図参照）の堤外地側法尻に沿って流れる同河川の護岸を改修し幅員を広げるというものであった。なお、当該事業は「町道」に係るものであるが、県道若草双葉線建設工事に付帯して施工されるため、県峡中建設部が主体となっていた。

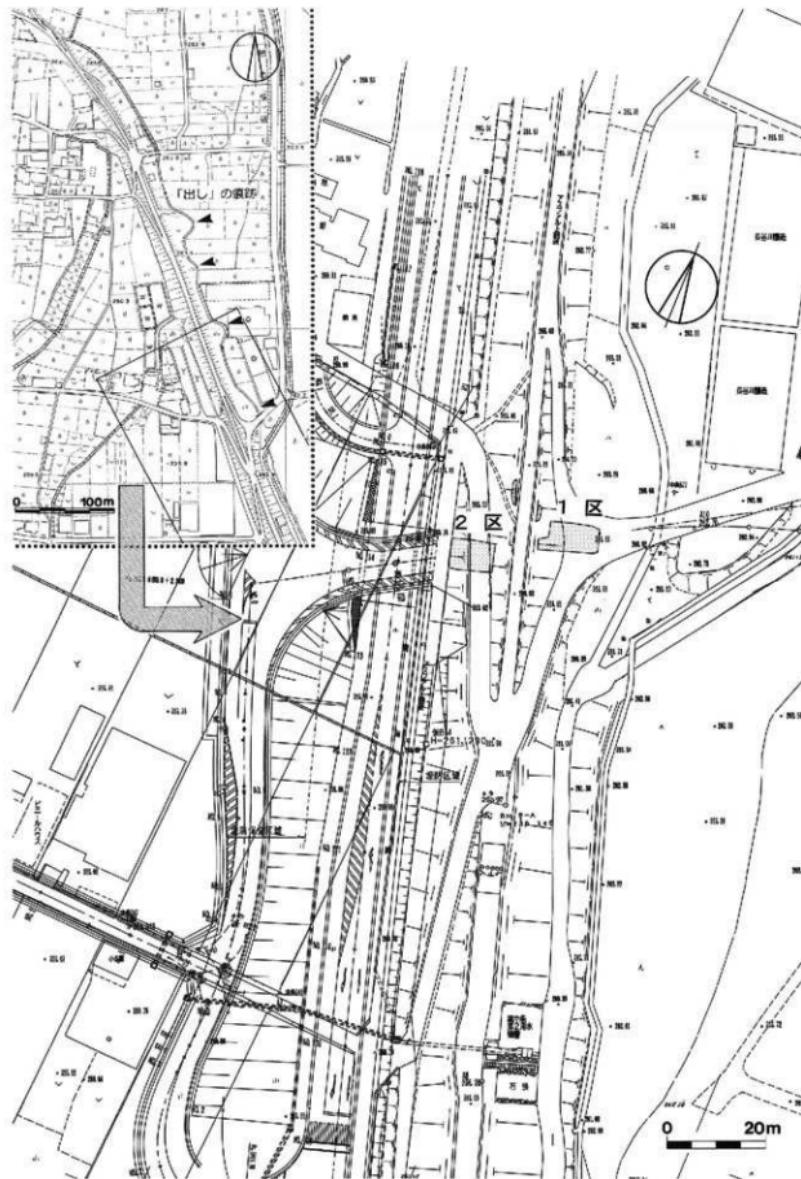
調査区配置図

調査は実施しなかったが、将監堤に敷設された「出し」の痕跡である。このような痕跡は将監堤根元までで他に3箇所確認でき、現在でも堤外地を将監堤に添って流下する水路は、この「出し」部分を避け、大きく迂回するように設けられているのがわかる。(図版1)

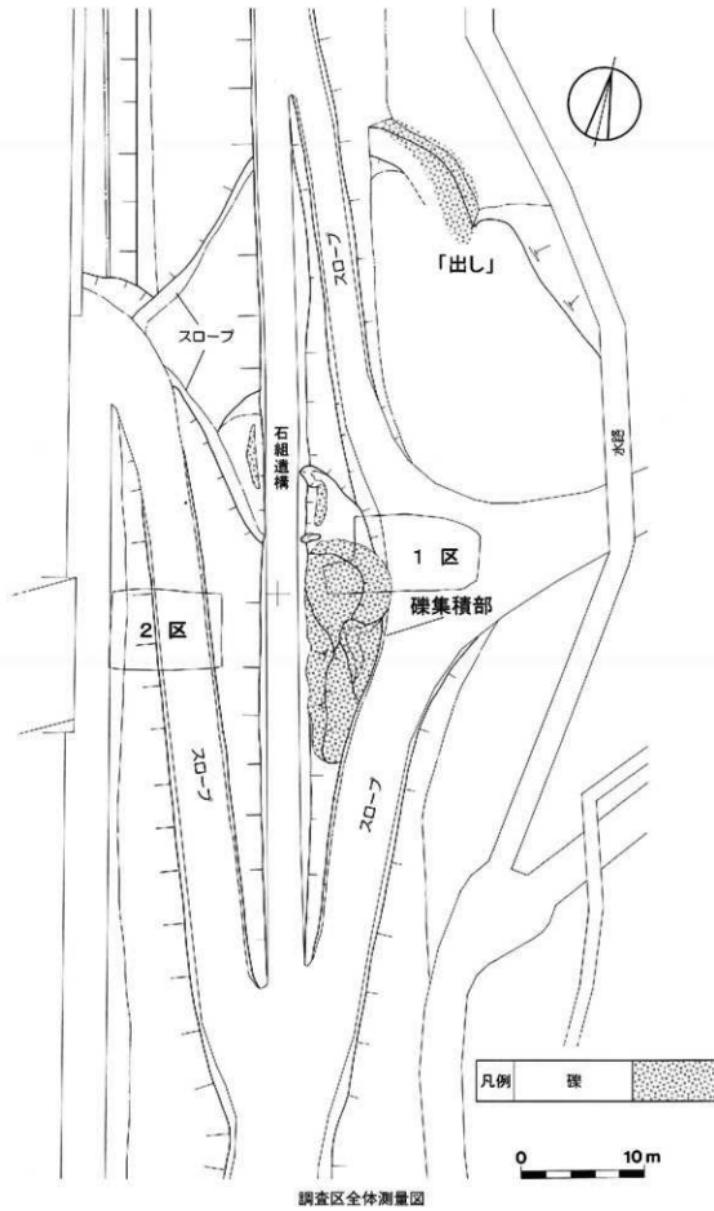
図版2

調査地点における現在の将監堤堤体は、付設されるスロープ部分を除けば、馬踏約4.2m(2間2尺)、高さ4.2m(2間2尺)、敷約17.8m(およそ10間)、川表側・川裏側とも法角度約32度程の規格で構築されている。原則として法面に葺石は施さない。また、現在馬踏には簡易アスファルト舗装が施されている。ただし、この部分(調査地点)の計測では、馬踏、堤防高はともかく、敷については、スロープの付設等により堤体が標準的形態を呈していないため、この値をもって、堤体の標準的規模とすることはできない。スロープや出し等の付設されない、調査区直近北側の標準的(台形)構造での計測では、地籍上の堤防数は25.5m程、実際の堤防法尻間の数は22m程、調査区より下流側の標準的法尻間の実数は約35mを測る。

スロープは2対確認され、1対は、幅3.8~4.4m程で、簡易アスファルト舗装が施され、今回の調査直前まで自動車の通行にも供されていたものである。川表側は北側に向かって堤体を登るスロープと南側に向かって堤体を登るスロープの2本、川裏側は南に向かって堤体を登る1本から成り、川表側・川裏側とともにスロープの堤体本体に添う側には、堤体本体法面の崩落を防ぐために高さ60cm程の石垣が構築されている。もう1対は、上記スロープよりも古い段階のもの、若しくは上記スロープへ迂回することを厭った地域の人々が「近道」的意図をもって、恣意的乃至無意識に構築したスロープであろうか。これらのスロープ群には舗装は施されず、上記スロープ群に比して極端に小規模である。

馬踏端からスロープまで法面を覆い尽くすように集積され、幅は約18.5mに渡る。1区調査区を一部東側に拡張して確認したところ、この礫層の厚さは最大1.1m程になる。石を組んだり葺いたりしたような意図、痕跡は感じられない。

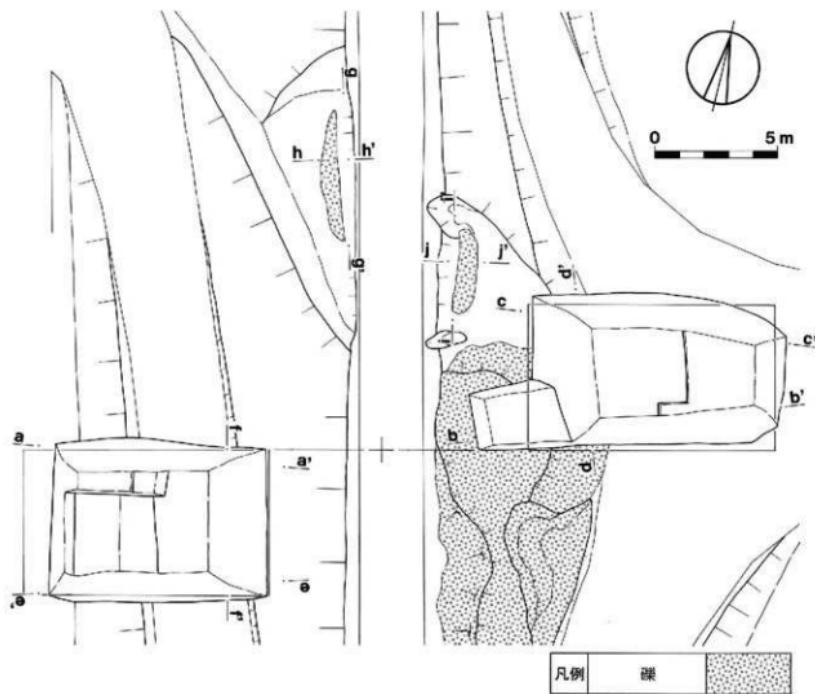
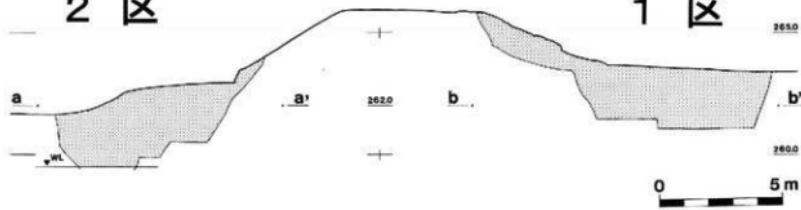
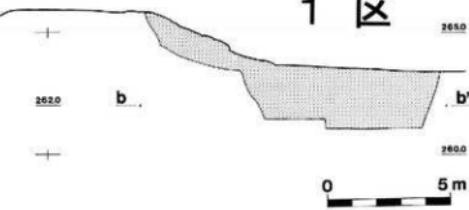
調査区掘削状況図

1区における掘削調査においては、現在の堤体の前段階若しくはそれ以前の所産と思しき旧堤体を基底部を含め検出することができた。

2区においては、堤防本体ではなく、堤防を横断するために設けられたスロープ部分が主な調査対象になってしまったが、ここでも現堤体下から現在の堤の前段階若しくはそれ以前の所産と思しき旧堤体（調査区東壁でこの堤体が傾斜していることから旧スロープであると思われる）を検出することができた。旧堤体は砂礫と明褐色～灰褐色シルト乃至極細砂を交互に盛り上げて構築している（第10~12・17~21層）。この堆積状況は、1区における土層観察でみられた、旧堤体が洪水堆積層で埋没した後の、第2段階堤体構築状況（1区第4~9層）に酷似する。旧堤体の法角度は観察できた範囲では30~35度程

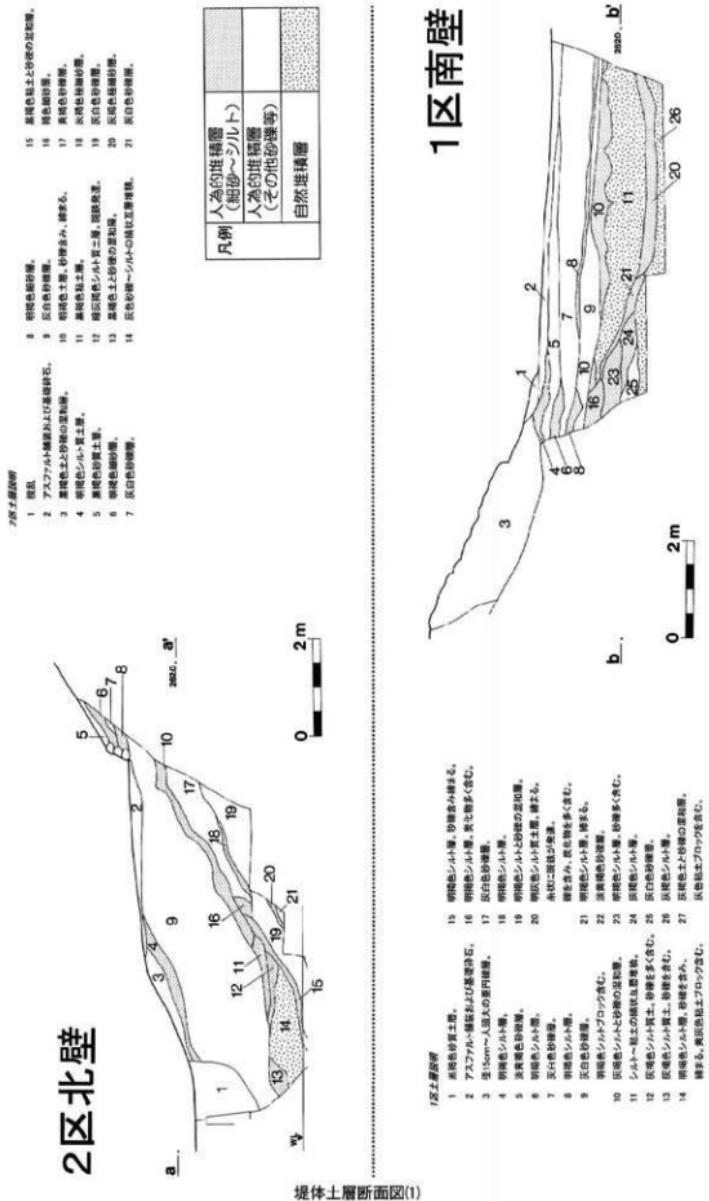
堤体土層断面図(2)
堤体土層断面図(2)

旧堤体はシルトと細砂の互層から成る自然堆積層（第26層）上に砂礫を中心とした盛土（第17・23~25層）を施し、その後堤体表面を明褐色の極細砂～シルト（第14~16・18・19・21層）で被覆した「砂礫堤」である。基底部には杭列や樋、または蛇籠などによる護岸は見られなかった。

調査区における土層の観察からは、この堤体がシルトと細砂の互層から成る自然堆積層（第11・12層）によって埋没すると、これを除去せず、この上に砂礫と褐色の極細砂～シルトを交互に盛上げ（第4~9層）現在の堤防に至るよう見受けられる。

検出されたこの旧堤体の法角度は20~25度であったが、洪水堆積層によって埋没する際堤表層が削られた可能性もあり、必ずしも構築当時の規格を明確にするものではないものと推察される。

敷、堤防高についても、今回の調査では、安全を考慮した調査区の外にその主体があるため明確にできない。検出し得た範囲では、敷は2.7m以上、堤高については1.1m以上であった。

今回の調査において観察された土層堆積の内、1区における、旧堤体が洪水堆積層で埋没した後の、いわば第2段階堤体構築状況（1区第4～9層）、及び2区の旧堤体（旧スロープ）で確認された堤体構築状況（第10～12・17～21層）は、それぞれ砂礫と明褐色～灰褐色シルト乃至極細砂を交互に盛り上げて堤体を構築するものであったが、この工法は、釜無川対岸の堤防遺跡「昭和町かすみ堤」においては、当初からある技法に後出する技法として（近代以降？）出現し、堤防の嵩上げや決壊部分の補修等、2次的な築堤に用いられることがわかっている。（註20）

今回の調査において検出された堤体において、この工法が用いられたのは、共に近代以降と考えられ、1区においては一回埋没した堤防の嵩上げ再構築、2区においては堤体に付設されたスロープの構築と、いずれも2次的な築堤である。

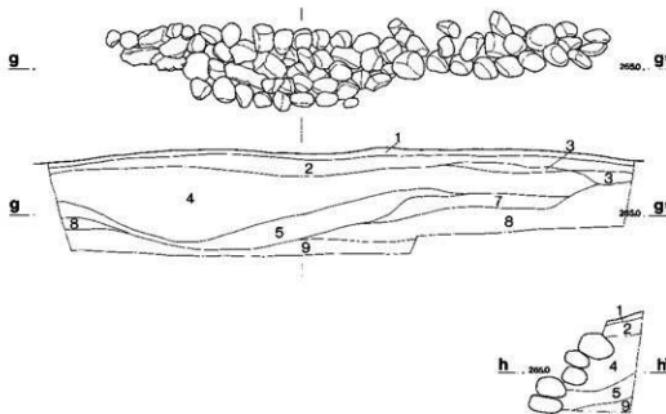
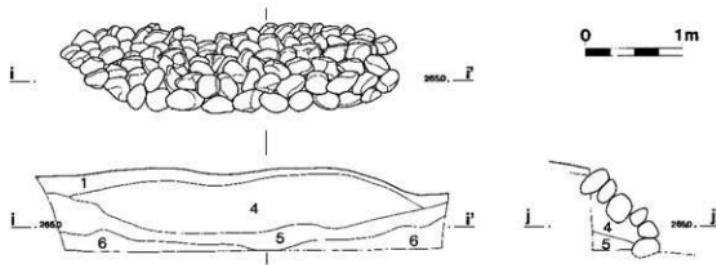
石組構造測量図

川表側川裏側の一部において検出した。川表側（堤外地側）石組は、幅（南北）5.2m、高さ0.85mを測る。川裏側（堤内地側）石組は、幅3.5m、高さ0.9mを測る。

原則的に葺石を施工しない将監堤において、この部分にのみ石組が施される理由については、堤体横断用のスロープへの堤体構築土の崩落予防を意図したものか、何らかの理由で「切り通し」状に堤体を開削した部分の遮蔽を意図したものが等の可能性を想定したが、諸般の事情によりこの部分の堤体を完全に断ち割ることができなかつたので、必ずしもその性格を明確にすることはできなかつた。ただ、石組を取り除いた後作成した川表、川裏の上層断面図（図版6 g-g'ライン・i-i'ライン）では、川表側、川裏側とも作図範囲の中央部分が溝状に凹んでいる様が見て取れるので、後者であった蓋然性はあるものと推察する。石組遺構において陶磁器等遺物は検出されなかつた。

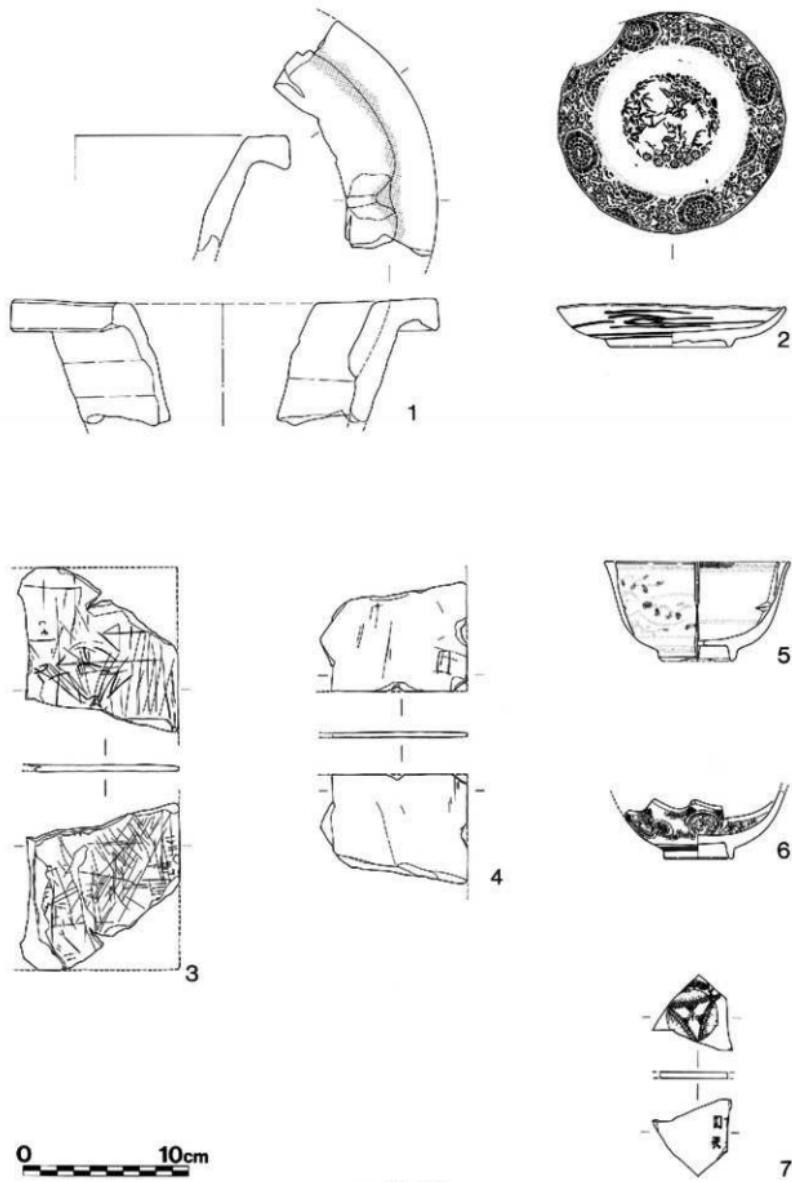
1区出土遺物

図版7に示した遺物の内、1は、1区調査区西壁において、土層番号第26層中（地山）から検出されたものである。2~7については、1区第20層中の旧堤体基底部からの出土である。

1は七厘である。口縁部内面に煤とタールの付着が顕著に見られる。2・5・6・7は、磁器染付碗皿である。翠紙摺り、銅版転写あるいは手書きで施文される。3・4は石版であるが、人為的につけられたと推察されるキズが多く認められる。

その遺構の性格から伴出する遺物が極端に乏しく、遺構の時期決定に苦慮することが多い堤防跡において、たとえ近代以降の所産であっても1区旧堤体内から遺構の時期を推定するに足る出土遺物を得られたことは、今後この地域における近代以降の堤防の構築状況を検証していく上で大きな成果と言える。1区の出土遺物は、陶磁器を主体とするが、今回1区堤内で検出された遺物のうち「石版」は日本への導入は近代以降とされ、昭和初期に至り鉛筆とノートが普及するまで学校等で専ら用いられた遺物とされる。地域の元教員等からの聴取でも同様で、この地方での使用も「昭和のはじめころまで」とのことであったので、今回検出した1区の旧堤体の時期は、この範疇でとらえ得るものといえよう。

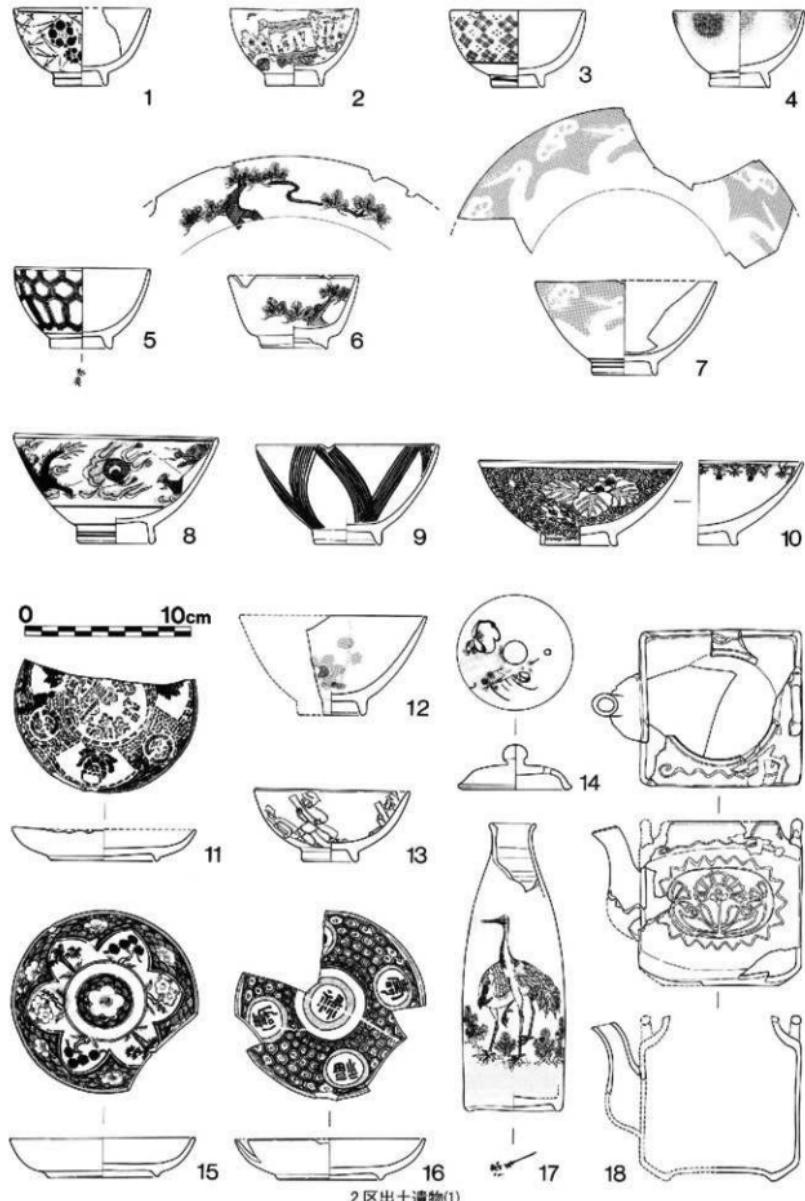
2区出土遺物(1)

検出した遺物の一部を図版8～図版11に示した。図示した遺物は、全て上記10・11層および両層表面から連続的に検出された遺物群である。

1～17は磁器、18は陶器である。磁器には染付の他上絵付けされた色絵等も見られ、型紙摺り、銅版転写、吹き絵、或いは手書き等の技法が見られる。

19～28は薬壜、化粧瓶の類である。19・22は目薬壜である。19の目薬は、ロート製薬（当時は信天堂山田安民薬房）が明治42（1909）年発売したもので、同社が両口式点眼瓶を発明する昭和6年（1931）までの所産と思われる（註17）。28に陽刻される「洗心堂医院」は、地方病の研究治療に功績のあった小野徹（1875～1971）が大正7（1918）年に開業した小野医院である（註18）。29・30はワイン瓶であろうか。31～33は磁器製の蓋で、33は36の瓶に対応する。37はニッキ水の頬がはいっていた壜で、38は肩部に「線」と読める陽刻が廻る。42～44はビール壜である。42はカブトビール（1898～1933？）、43は日本麦酒鉄泉製（1932～1933）、44は大日本麦酒製（1906～1949）である。

堤内地側の2区においては、旧堤体内からの遺物の検出は見られず、遺構の構築時期については明確にできなかつたが、旧法面から豊富な遺物を得ることができ、検出された旧堤体が表層であった時期はある程度明らかにすることができる。検出された遺物群については、1区よりも特徴的な遺物が多いが、こちら遺物の時期については、特に麦酒壠等から大正以降昭和の始め頃までの時期に絞り込むことができそうである。

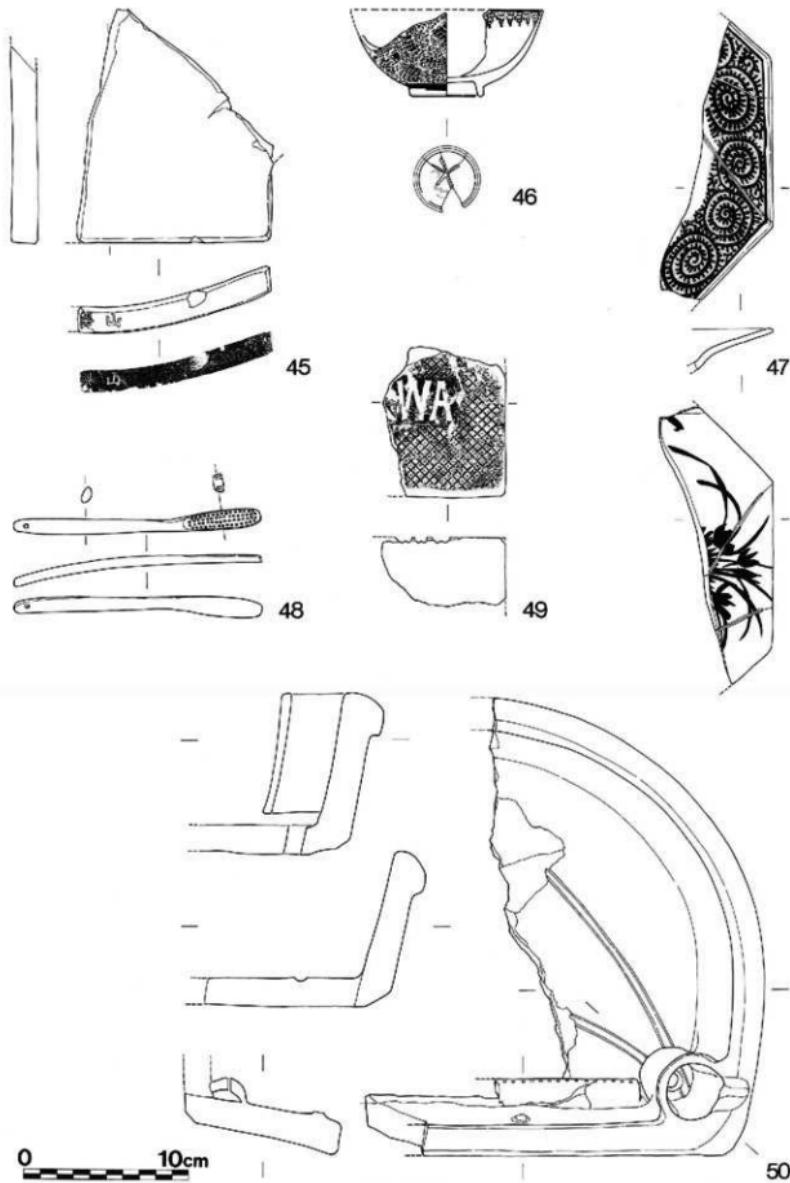
2区出土遺物(4)

45は棟瓦である。「山梨」と読める陰刻が見られる。46・47には焼繕ぎが見られる。48には焼繕ぎ師が付したと思われる朱書きも見られるが判読し得ない。48は獸骨製の衛ブラシである。49は、耐火煉瓦である。刻印から品川白煉瓦舗の製品と推察される。同社の創業は明治8年（1875）だが、称号に「品川」が用いられるようになったのは明治20年（1887）である（註19）。50は座縫製糸に用いた陶器製の糸縫釜（鍋）である。

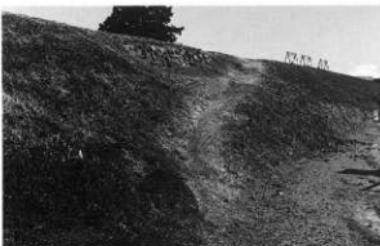
内地側石組とスロープ（北西より）

川裏側は幅0.6~1.2m程で南北それぞれの方向に堤体を登る2本のスロープから成る。南側に上るスロープと堤体本体馬踏が接する付近に、川裏側の石組遺構が配置される。
