史跡 武田氏館跡VIII

— 第32次～第52次調査報告書 —

甲府市教育委員会

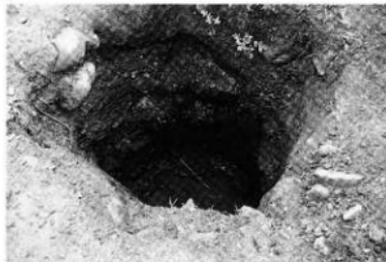
写真1 井戸検出状況

武田氏時代の井戸や屋敷に関する遺構、地下式坑等の検出が期待されたが、調査の結果、近代の井戸が確認され、遺物は出土しなかった。

土地の陥没の原因は近代の井戸によるものであり、期待された館跡に関する遺構や、伝承・由来等に関する遺構・遺物は検出されなかった。しかし、調査範囲は陥没部分のみに止まるため、今後の調査において同地点またはその周辺より遺構・遺物検出の可能性がある。
(望月秀和)

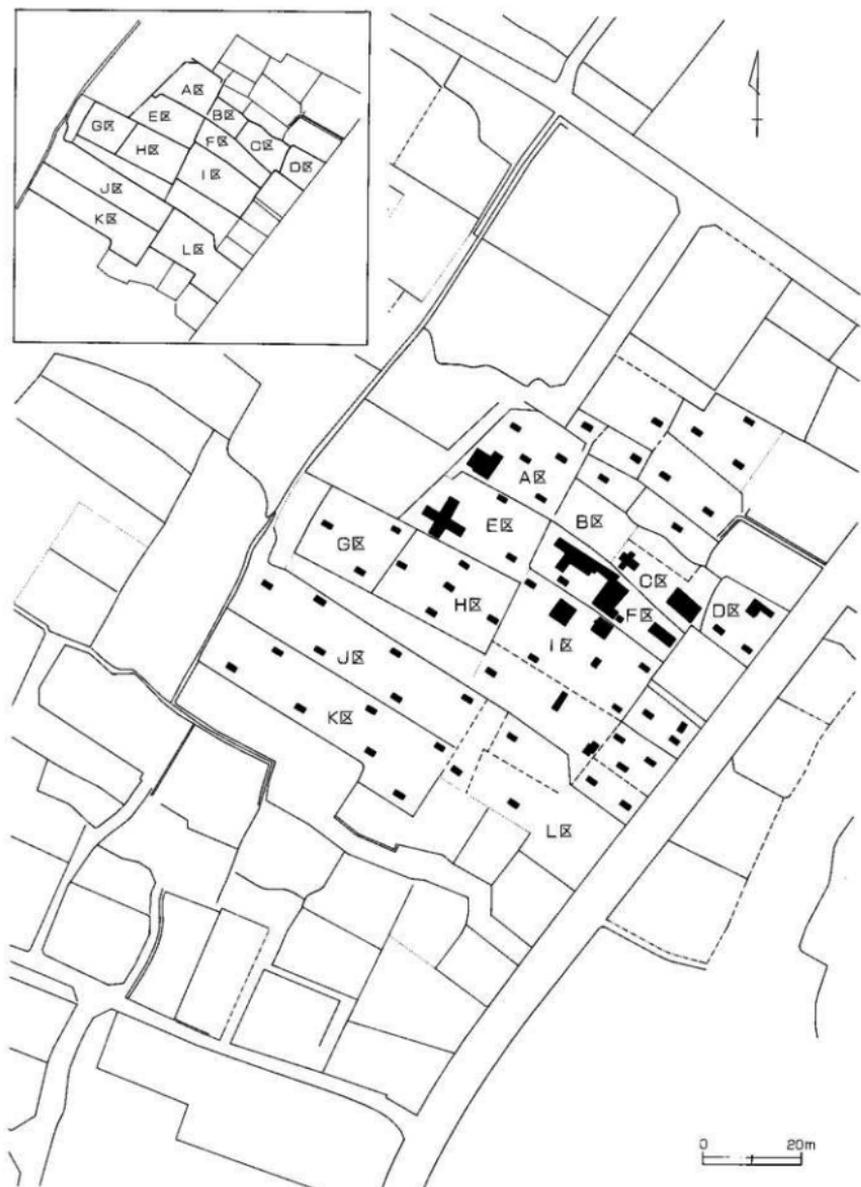
図1 調査区位置図

調査は62か所の試掘坑を設定し（図1）、遺構や遺物が確認されたA～Kの6区について、試掘調査から本調査へと移行した。なお、調査は田畑の境界を壊せないという制約下であり、本稿では試掘調査報告と一部本調査の概要に留め、本報告は別の機会に譲る。

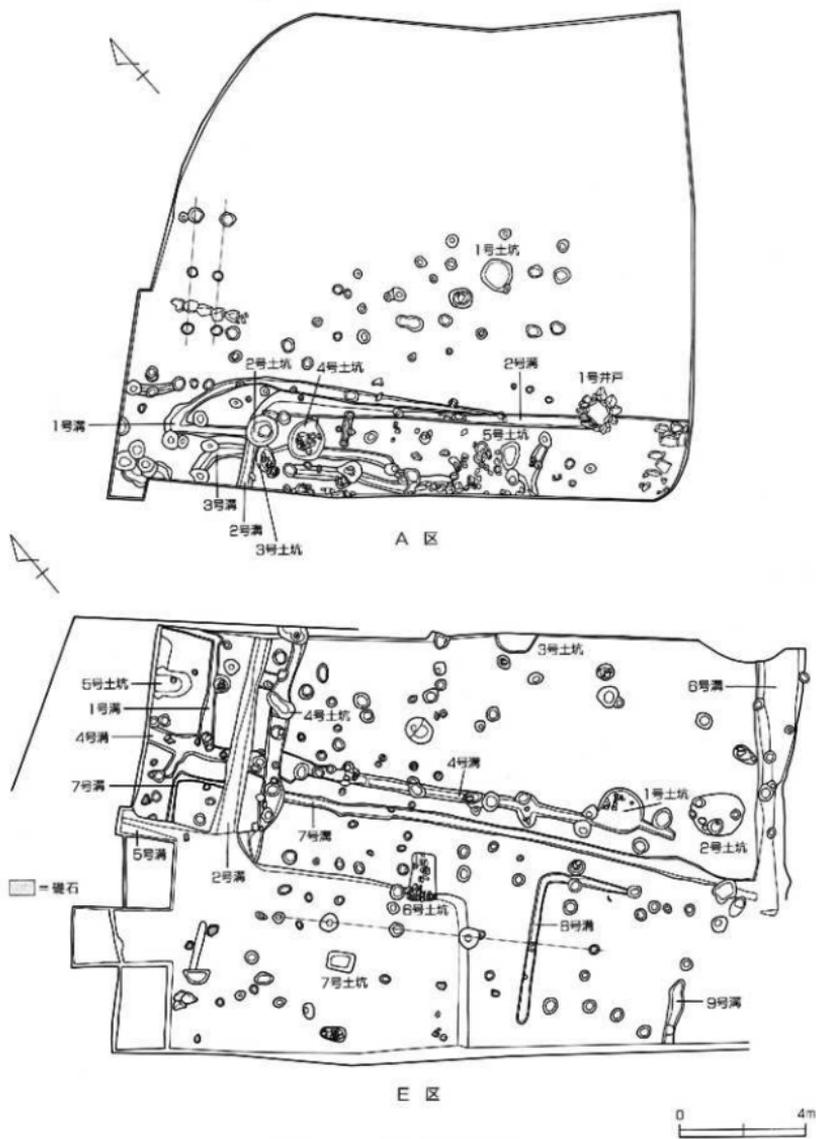
图2 A·E区遗构平面图

・A区 溝4条、土坑5基、井戸1基、ビット97基が検出された。

溝 1号溝は最大幅78cm、深さ20cmを測り、調査区西側寄りで大きく湾曲する。2号溝は最大幅1m、深さ14cmを測り、調査区西側で大きくクランクする。2号土坑・1号井戸に切られる。3号溝は最大幅35cm、深さ19cmを測る。2号溝と3・4号土坑に切られる。4号溝は最大幅44cm、深さ18cmを測り、6号土坑に切られる。

土 坑 1号土坑は直径1m、深さ41cmを測り、平面形態は円形を呈する。2号土坑は直径1m、深さ27cmを測り、平面形態は円形を呈する。底部には平坦面を有する石が置かれていた。2号溝がクランクする部分でこれを切る。3号土坑は長径約74cm、深さ56cmを測り、平面形態は楕円形を呈する。3号溝を切る。4号土坑は直径1m30cm、深さ40cmを測り、平面形態は円形を呈する。3号溝を切る。5号土坑は長径92cm、深さ11cmを測り、平面形態は楕円形を呈する。

井 戸 1号井戸は直径90cm、深さは確認できた部分で3m20cmを測る。石積の井戸で、2号溝を切る。

ビット 直径20～78cm、深さ9～43cmを測る。調査区北東隅に、1m80cm間隔の規則性を持つビット列が確認された。

- ・E区 溝9条、土坑7基、ビット144基、礎石10点が検出された。

溝 1号溝は最大幅50cm、深さ7cmを測る。東西に走り、調査区東端で北側にクランクする。2号溝は東西に走り、最大幅88cm、深さ24cmを測る。4号溝を切る。3号溝は最大幅79cm、深さ16cmを測る。4号溝は最大幅64cm、深さ15cmを測る。2・3号溝に切られ、礎石2点が確認された。5号溝は最大幅84cm、深さ26cmを測る。延長方向を確認するには至らなかった。6号溝は最大幅1m52cmを測る。7号溝と接する所で延長方向が不明瞭となる。7号溝は最大幅38cmを測る。途中を2・3号溝に切られ、西側に向かってクランクする。8号溝は最大幅38cmを測る。東西から途中で南側に向かってクランクする。9号溝は最大幅40cmを測る。東西に走り、調査区外に延長する。

土坑 1号土坑は直径約1m44cmを測り、平面形態は円形を呈する。炭化した米と小麦が出上した。2号土坑は直径1m68cmを測り、平面形態は円形を呈する。3号土坑は調査区外に続き、確認された部分で直径1m42cmを測る。平面形態は円形を呈するものと思われる。4号土坑は長径1m、深さ40cmを測り、平面形態は楕円形を呈する。3号溝を切る。5号土坑は調査区外に続き、確認された部分で1m20cm、深さ31cmを測る。6号土坑は長径1m52cm、短径80cm、深さ7cmを測り、平面形態は隅丸方形を呈する。直径10～20cm程度の石がまばらに入る。7号土坑は長径86cm、短径62cm、深さ26cmを測り、平面形態は隅丸方形を呈する。直径10～20cm程度の石が密に埋まっていた。

ビット 直径20～60cm、深さ10～54cmを測る。東西方向の溝に平行するビット列の一部が見られるが、全容は不明である。調査区最東端で5号溝と重複するビットには、かわらけが伏せた状態で置かれていた。

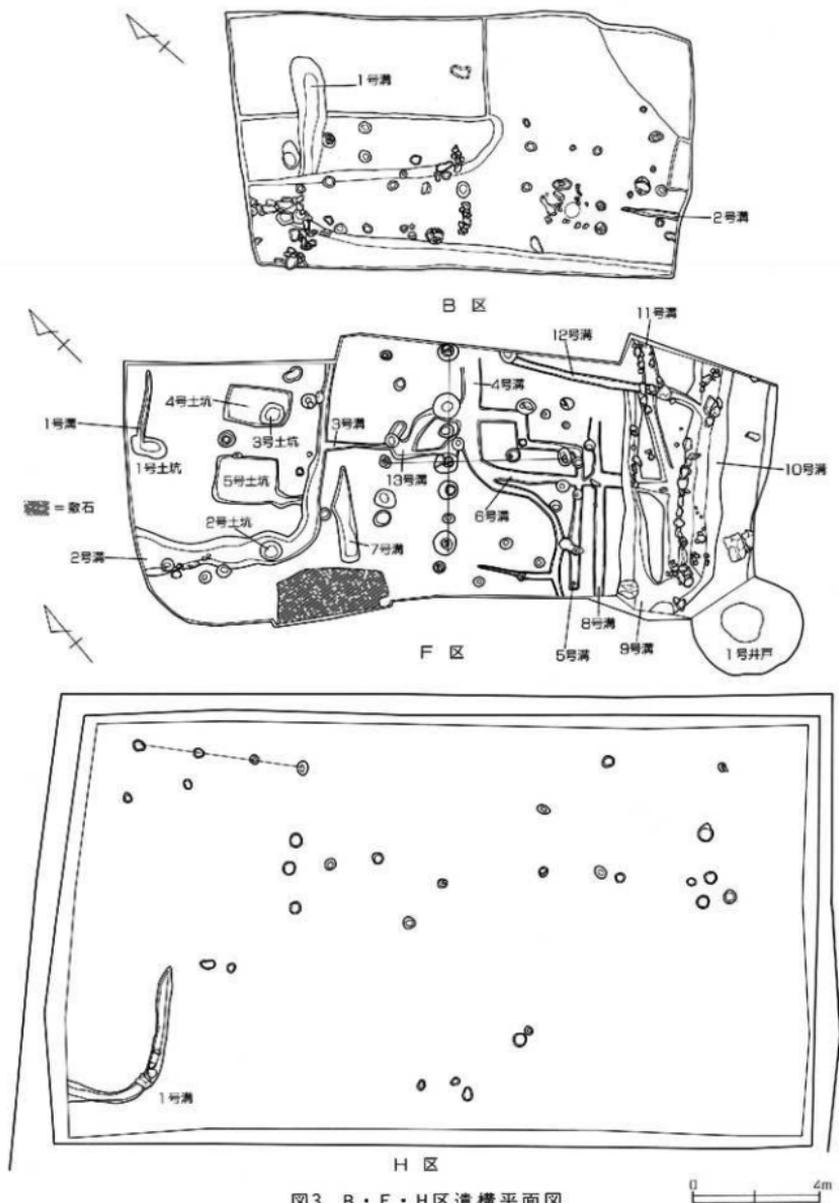
图3 B·F·H区遺構平面图

- ・B区 溝2条、ビット35基が検出された。

溝 1号溝は最大幅1m、深さ23cmを測り、東西に走る。2号溝は最大幅20cm、深さ29cmを測る。南北に走り、南側は調査区外に延長する。

ビット 直径18～60cm、深さ9.5～53cmを測る。規則性を持つ列構成は見られない。

- ・F区 溝13条、土坑5基、井戸1基、ビット43基が検出された。また、調査区東側では2～3cmの川原石が敷き詰められている状況が確認された。

溝 1号溝は最大幅26cm、深さ21cmを測る。2号溝は最大幅1m34cm、深さ23cmを測る。調査区北寄りでも東西方向に大きく湾曲して走り、調査区外に延長する。3号溝は最大幅14cm、深さ5cmを測る。4号溝は最大幅70cm、深さ8cmを測る。調査区中央部を東から南に向かって湾曲して走り、複雑に入り組む。南側は調査区外に延長されるが、東側の延長方向は確認できなかった。5号溝は最大幅43cm、深さ11cmを測る。4・6号溝と接し、2か所でクランク状を呈する。6号溝は最大幅48cm、深さ8cmを測る。途中を9号溝に切られる。7号溝は最大幅25cm、深さ7cmを測る。8号溝は最大幅40cm、深さ8cmを測る。南側は調査区外に延長するが、東側の延長方向は確認できなかった。9号溝は最大幅1m40cm、深さ20cmを測る。調査区南端で10号溝と交わり延長する。6号溝を切り、12号溝に切られる。一部に右列を残す。10号溝は最大幅1m90cm、深さ44cmを

測る。調査区南端で9号溝と交わり延長し、右列を残す。11号溝は最大幅52cm、深さ14cmを測る。12号溝に切られる。一部に右列を残し、調査区外に延長する。12号溝は最大幅42cm、深さ26cmを測る。9・11号溝を切る。

井戸 調査区最南端で確認された。直径3m64cm、深さは確認できた部分で4m50cmを測る。石積の井戸である。

土坑 1号土坑は長径1m、深さ13cmを測り、平面形態は楕円形を呈する。2号土坑は直径70cm、深さ74cmを測り、平面形態は円形を呈する。3号土坑は直径80cm、深さ63cmを測り、平面形態は円形を呈する。4号土坑は長径2m10cm、短径1m22cm、深さ18cmを測り、平面形態は隅丸方形を呈する。5号土坑は長径2m、短径1m58cm、深さ9cmを測り、平面形態は隅丸方形を呈する。直径40～50cm程度の石が敷かれた状態で確認された。

ビット 直径25～85cm、深さ19～69cmを測る。調査区中央部で東西、南北方向に一定の規則性が見られるビット列が検出された。

・ H区 溝1条、ビット31基が検出された。

溝 1号溝は最大幅70cm、深さ25cmを測る。一部に石を残し、西側は調査区外に延長する。

ビット 直径25～50cm、深さ10～69cmを測る。調査区北側で、ほぼ1m80cm間隔の規則性を持つビット列が検出された。

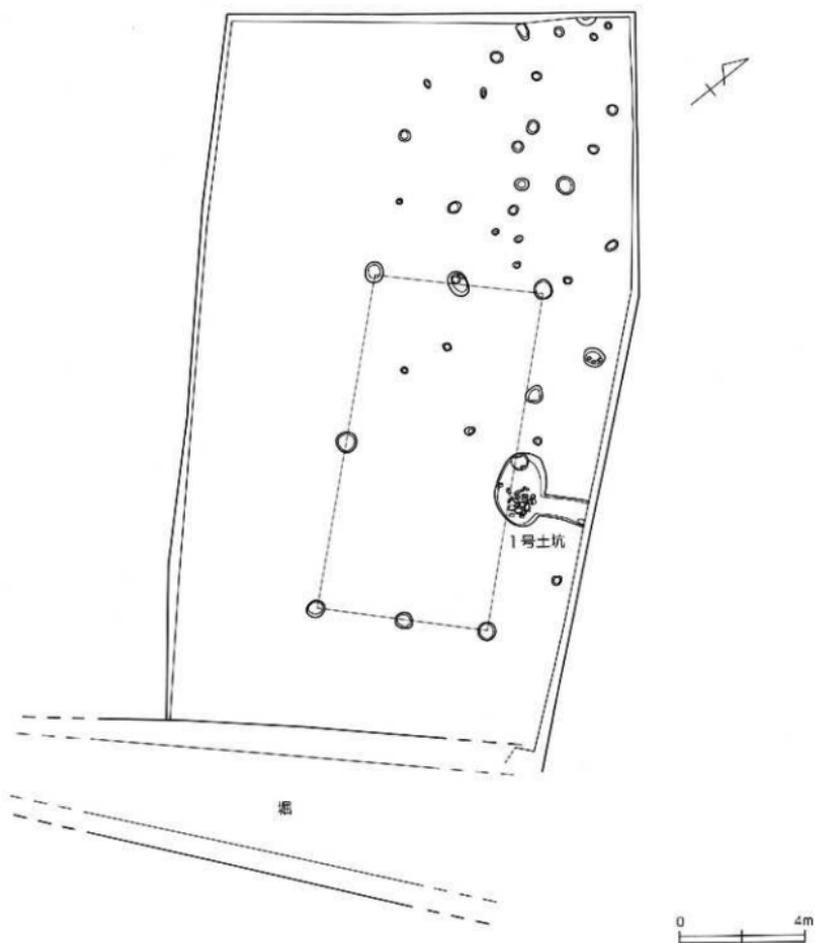
图4 1区遗構平面图

・ I区 土坑1基、ビット39基、堀跡が検出された。

土坑 1号土坑は長径2m35cm、深さ15cmを測り、平面形態は楕円形を呈する。底部の一角に石が充填されていた。

ビット 直径20～85cm、深さ3～52cmを測る。調査区の中央部に東西約5m60cm、南北約2m90cm間隔の規則性をもつ列構成が確認された。

堀跡 調査区南側で検出され、最大幅5m30cmを測る。屋敷を画する堀と考えられ、調査区外に延長する。完形のかかわりが出土した(図6-13)。

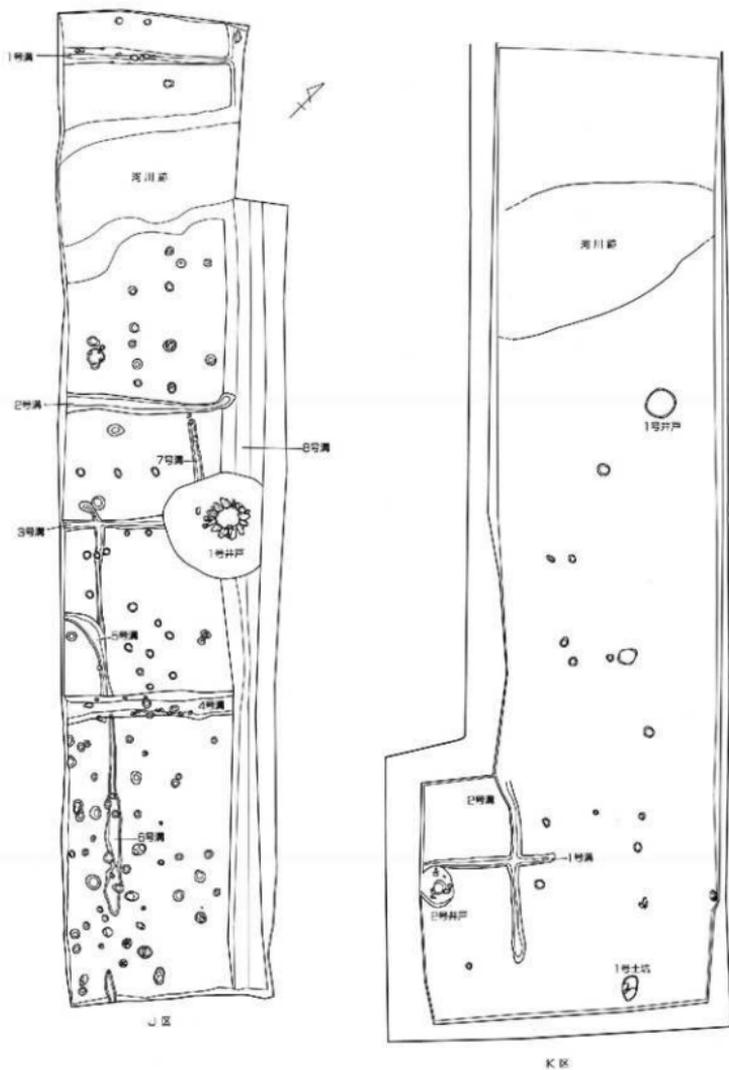
图5 J·K区遗构平面图

・ J区 溝8条、河川跡、井戸1基、ビット93基が検出された。

溝 1号溝は最大幅78cm、深さ27cmを測る。2号溝は最大幅94cm、深さ8cmを測る。3号溝は最大幅60cm、深さ14cmを測る。東側で1号井戸に切られる。4号溝は最大幅1m40cm、深さ32cmを測る。5・6号溝を切り、8号溝に切られる。5号溝は最大幅82cm、深さ10cmを測る。4号溝に切られる。6号溝は最大幅70cm、深さ8cmを測る。途中を4号溝に切られる。7号溝は最大幅40cm、深さ7cmを測る。1号井戸に切られる。8号溝は最大幅2m、深さ5cmを測る。4号溝を切り、1号井戸に切られる。

河川跡 最大幅7 m 60cm、深さ46cmを測り、K区に延長する。平安時代の土師器片が数点出土していることから平安期に存在した小河川の跡と思われる、廃絶後に屋敷が建てられている。

井戸 1号井戸は直径1 m 68cm、深さは確認できた部分で7 m 50cmを測る。調査区中央部で7・8号溝を切る。完形のかかわりが出土した(図6-14)。

ピット 直径20-80cm、深さ18-65cm程度を測る。規則性をもつ列構成は見られない。

・K区 溝2条、上坑1基、河川跡、井戸2基、ピット14基が検出された。

溝 1号溝は最大幅50cm、深さ9cmを測る。2号溝と直交し、南側は調査区外に延長する。2号溝は最大幅68cm、深さ14cmを測る。

上坑 1号上坑は長径1 m 28cmを測り、平面形態は楕円形を呈する。

河川跡 J区から延長される河川跡である。最大幅6 m 90cmを測る。

井戸 1号井戸は直径1 m、深さ1 m 85cmを測る。2号井戸は直径2 m、深さ1 m 92cmを測る。両者とも素掘りの井戸である。

ピット 直径20-50cm、深さ18-65cmを測る。規則性をもつ列構成は見られない。

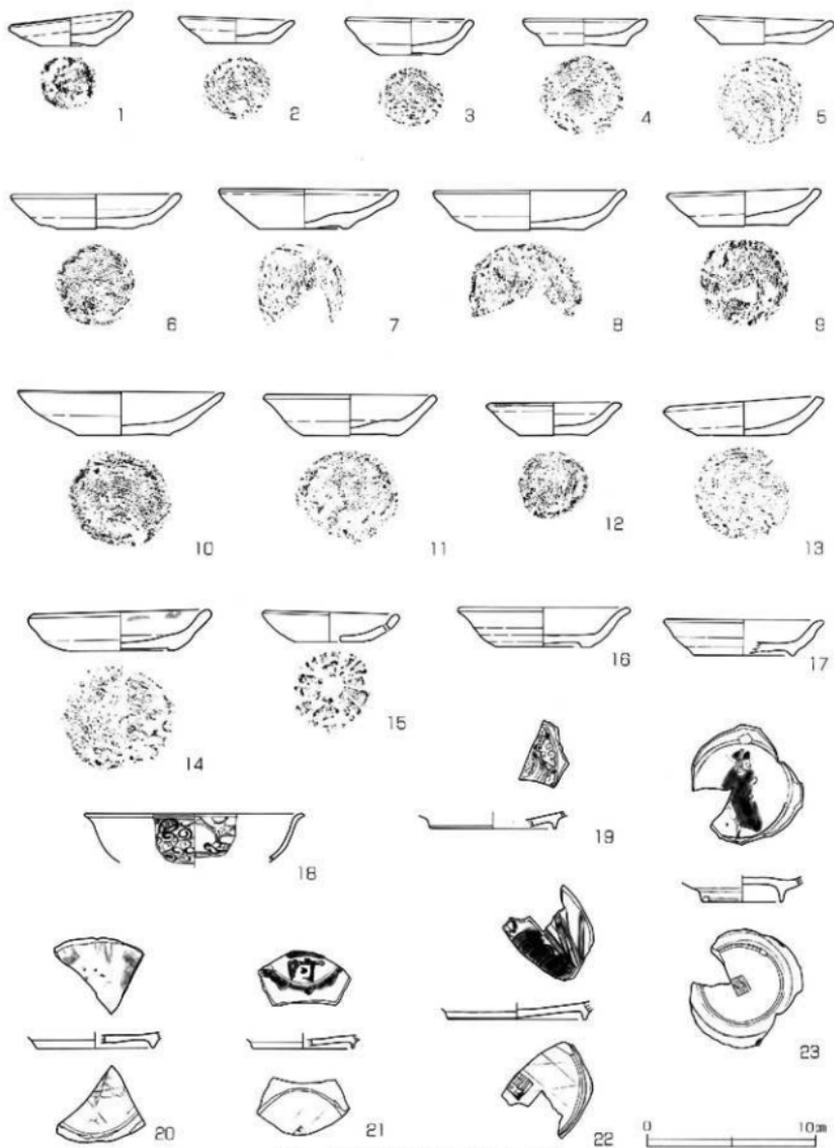
图6 第33次調査出土遺物(1)

出土遺物の多くは中世のかかわりである(1-15)。いずれもロクロ成形のもので、底部には回転糸切痕を残す。明の染付(16世紀)も出土している(19-23)。底部に所有者を示すためにつけられた線刻が見られるものもある(21-22)。その他では基石(24)、金属製品では釘(25)、刀子(26)が出土している。27は常滑の甕で、地面に埋置されていた。この他に国産陶器では瀬戸美濃・常滑、輸入陶磁器では青磁・白磁片が出土したが、小片のため図化しなかった。

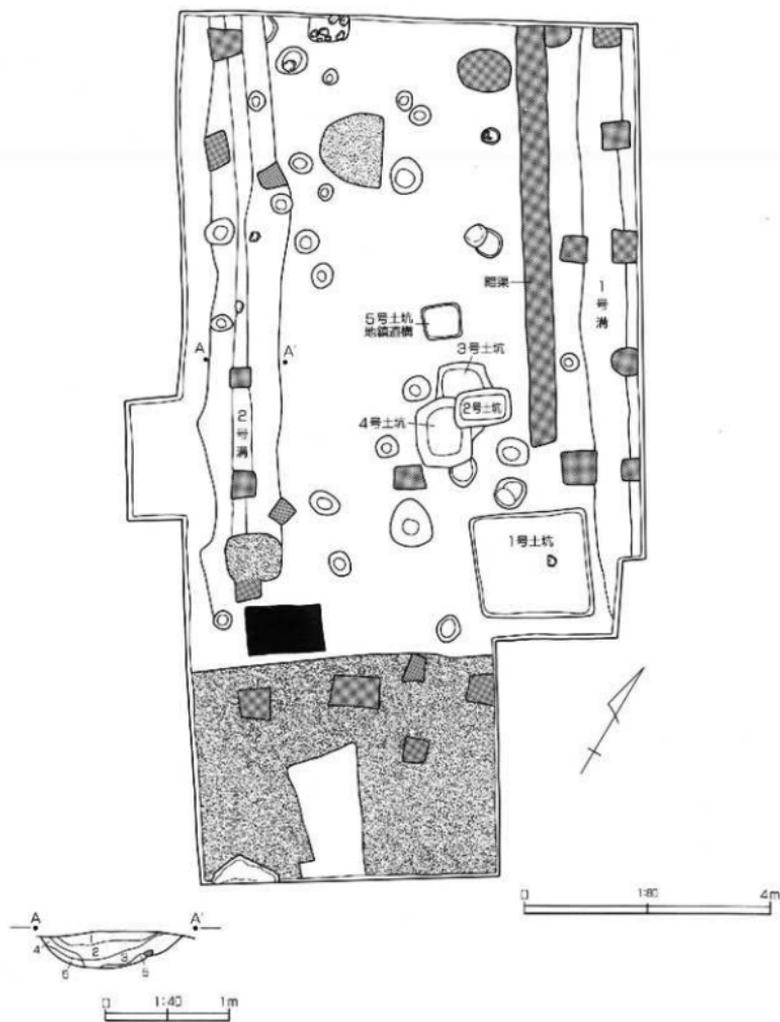
図1 平面図・2号溝セクション

溝2条・土坑4基・ビット26基、地鎮遺構が検出された。

- 1号溝 幅60～70cm、近代の遺構と推測される。西側はやや不明瞭であり、東側は一部石列を伴い、近代建物の礎石として用いられた集石に切られる。
 - 2号溝 幅95～130cm、中世に比定される。断面はV型で、石の混入は少なく、土師質土器が検出された。数基のビットに切られるが、詳細な重複関係は不明である。
 - 1号土坑 近代に比定される。約180cm四方の隅丸方形で、深さ約10cmを測る。瓦片・土器片・砥石等が出土している。
 - 2号土坑 近世に比定される。約85×65cmの方形で、深さ32cmを測る。石・瓦片が混入していたものの、鉄軸襷片・寛永通宝等が検出されている。
 - 3号土坑 中世に比定される。隅丸長方形を呈し、深さ10cmを測る。陶磁器片が検出された。2号土坑、4号土坑に切られる。
 - 4号土坑 中世から近世に比定される。90cm×110cmの隅丸長方形を呈し、深さ約20cmを測る。銅製の分銅が検出された。2号土坑に切られる。
- ビット 26基が確認された。鉄滓・炭などが検出されたものもあるが、時期や用途についての詳細は不明で、建物柱穴配列の規格性もみられない。
- 暗 渠 近代に比定される。5～15cm大の石が用いられ、調査範囲内で長さ約6.8m、幅40cmを測る。家屋に伴う遺構と推測されるが、詳細は不明である。

1. 瓦葺土層 上部は埴輪等器土の礫石。小礫が散布。しまりあり。
2. 赤褐色土層 草藁を灰子混入。ややしまりあり。
3. 赤褐色土層 炭化物が散布。しまりあり。
4. 赤褐色土層 ややしまりあり。
5. 赤褐色土層 地山の赤褐色土が混入。しまりあり。

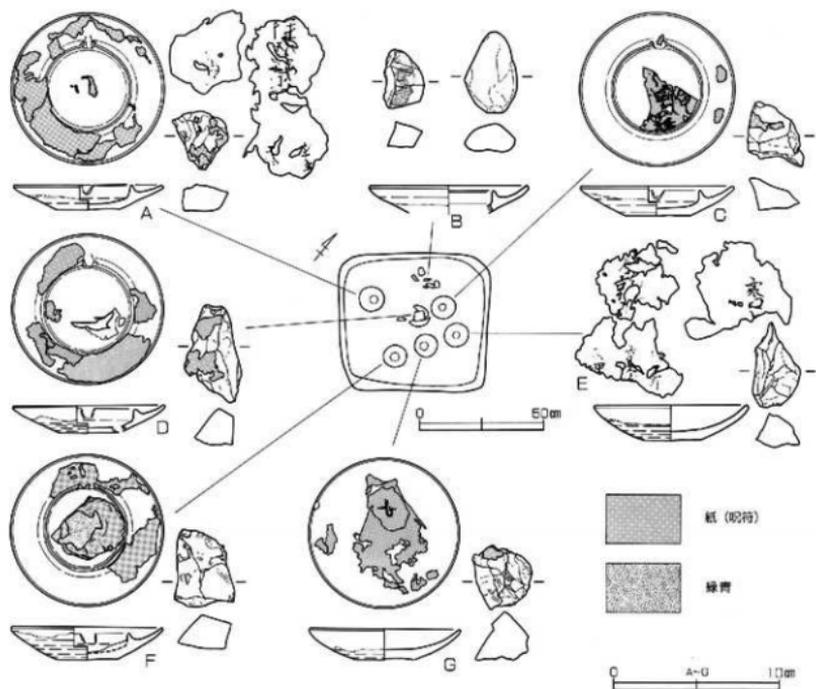
図2 地鎮遺構出土遺物

調査区のほぼ中央に位置し、約50cm四方で深さ3~7cmを測る。土坑内より灯明皿・水晶片・瑪瑙片、榎や米等の炭化物が検出された。灯明皿は完形5個体とほぼ完形1個体、残存率1/4に満たない小片1の計7個体で、5つに油受けが付く。各灯明皿の下からは水晶または瑪瑙が検出された。これらは文字が描かれた呪符のような紙に銅粉と伴に包まれており、灯明皿で蓋をしたような状態で検出された。現在一般的に行われている神仏系統の地鎮祭とは様相が異なっているが、紙片からは断片的に「天理」「戊午」「家内」「成就」等の文字が判読でき、建築に伴った地鎮(鎮宅)遺構と推測される。出土した灯明皿から、遺構の時期は近世後期から近代に比定され、住宅建築の際に行われた地鎮に関する遺構と推測される。

地鎮遺構の出土例は武田城下町遺跡においては確認されていないものの、甲府城跡の近世段階の鎮壇遺構や、北巨摩郡明野村小笠原でほぼ同時期にあたる類似した遺構が確認されている。本遺跡では、明治期の家屋下より灯明皿4枚、水晶片が検出された。灯明皿4枚のうち2枚は縦に重ねた状態で検出された。伴出した3cm四方の木片には、呪文のような崩した文字が書かれており、その上に足袋のコハゼを置いて灯明皿で蓋をしたように伏せる特徴的な出土状況がみられた。明野村と本調査におけるの遺構出土例には陰陽五行的要素をみることができる。灯明皿の完形個体数の6、また4の数字、瑪瑙の赤や器面の白などは五行でいう金気を表し、また灯明皿の器形の円は天、土坑の方形は地を表すと解される。土地に金気を取り入れ、また天を意するものを地中へ収めることで天地一体の永久を意図し、家屋の永遠を願っていたと推測される。しかしその方法や形式については、本来の地鎮は『陀羅尼集経』を典拠としており、また、かわらけと共に粥の五穀を埋めよ、などと示される中世の『修験常用秘法集』其の二「地鎮祭法」などが知られるように、各神仏・宗派によって地鎮の方法・形式は多岐にわたり複雑な様相を呈す。さらに江戸時代以降の信仰には一定の系統に止まらず、多種多様な要素を混在させた神仏混合の実益主義的な風潮があり、地域性、もしくは地鎮祭を執り行う者の個々の特異性が色濃く反映された遺構である可能性が考えられる。

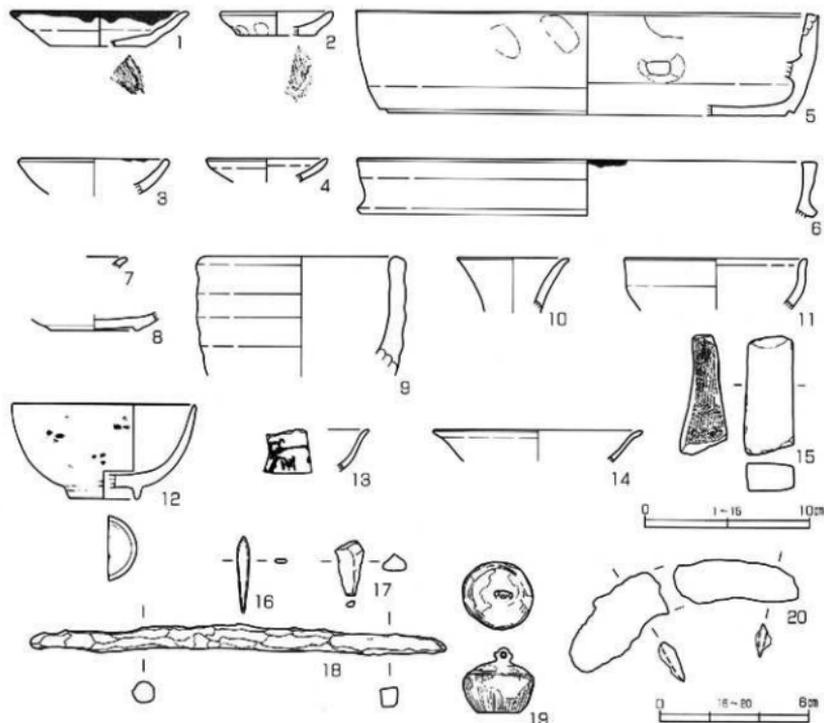
図3 第34次調査出土遺物

1～4はかわらけで、いずれもロクロ成形である。1・3は口縁部、2は体部に灯明煤が付着し、外面に指頭痕、底部に回転糸切痕がみられる。5は焙烙鍋で、内耳取手が付き、外面には指頭痕がみられる。6は羽釜でXV期に相当し、内外にナデが施され、内面口縁部に煤が付着している。7・8は瀬戸美濃系陶器で、8は瀬戸美濃系丸皿で大窯第2段階に相当する。9は匣鉢であり、近世に比定される。10は瀬戸美濃系の瓶である。11は瀬戸美濃系天目茶碗であり、大窯第3段階に相当する。12はくらわんか茶碗で、18世紀後半と推測される。13は近世の染付碗である。14はC群白磁碗である。15は砥石である。他、小片のため図化しなかったが、江戸期の青磁片も出土している。17～20は金属製品で、17・18は釘、19は4号土坑出土の銅製の分銅、20は鎌である。21～25は古銭で、寛永通宝等が出土した。

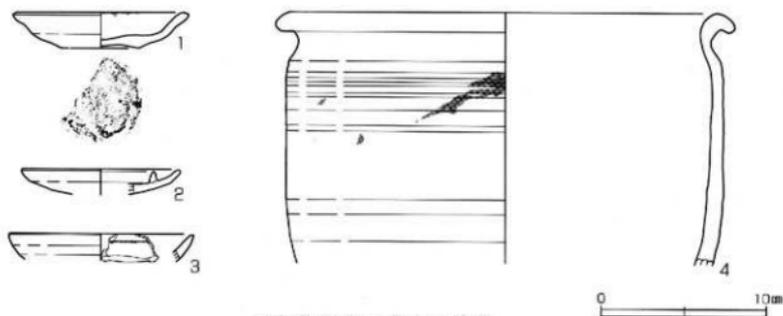
図2 第35次調査出土遺物

かわらけ・灯明皿・陶器皿、近代の甕または鉢等が出土した。1はロクロ成形のかわらけである。磨耗が著しいため、底部の糸切痕は確認できなかった。口縁部には灯明煤が付着している。他、数点出土しているが、小片のため図化しなかった。2は灯明皿で、内外面に鉄釉が施され、外面は口縁部を残し拭取りされている。3は志野丸皿であり、外面はロクロケズリされ、内外面に長石釉が施されている。4は近代の甕または鉢であり、輪積み成形で内外面鉄釉が施されている。

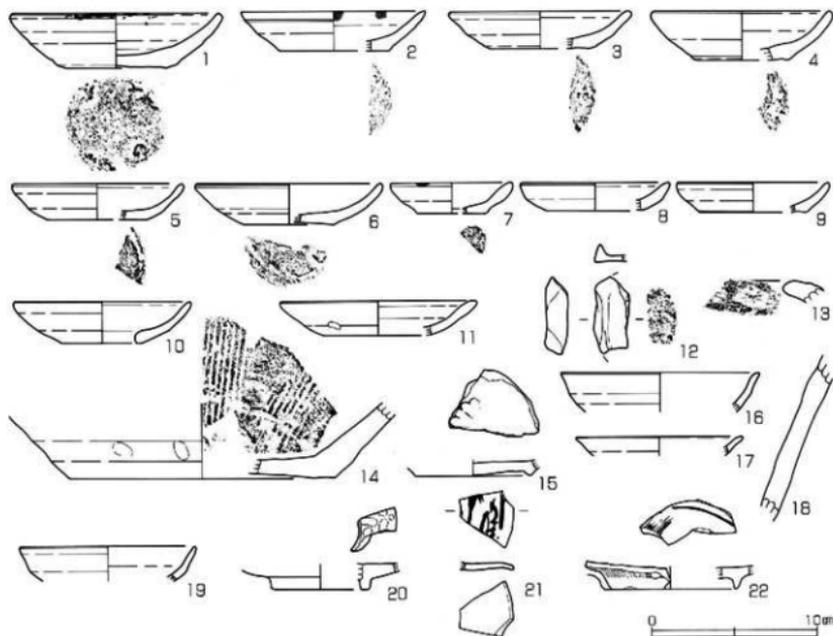
図2 第37次調査出土遺物(1)

かわらけは、いずれもロクロ成形である。1・2・6・7は底部に糸切痕がある。10は尖底、1・6には底部にトチン状の貼り付けがみられる。1は口縁部にタール状の付着物があり、6は内面に灯明煤が付着している。14は在地の播鉢である。13は火鉢の口縁部で、花菱押文がみられる。12は耳皿で、磨耗しているが、糸切痕がわずかに残る。15・16は同一個体と思われる灰釉陶器の端反皿であり、付け高台で印花文がみられ、大窯第1段階に比定される。19は中国天目茶碗である。20は白磁である。21は赤絵の蓋であり、中世に比定される。22は中国製磁器の呉須絵皿で15世紀後半～16世紀中頃に比定される。23は硯の一部で、磨り面がわずかに残る。24は小柄で、刀の鞘に指しそえる副子（そえご）と通称する小刀に付ける柄である。細工が施される工芸品であるが、出土品は半面が欠損し、腐食が著しいため、細工の有無は確認できなかった。25～28は角釘である。その他、炭化米や流れ込みと思われる黒曜石片が出土している。

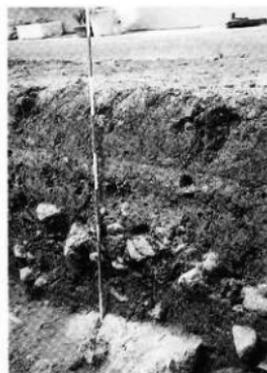
写真1 土層堆積状況

本地点の表土下は黄褐色の水田床土層、褐色粘質土層、整地等による掘削で多量の砂礫が混入する層、黒褐色土層となり、約65cmで礫が突出する地山層に至る。出土遺物は、後世の耕作や宅地造成等で混入したと考えられる。調査状況からは、家臣屋敷の伝承に関係する遺構・遺物は確認できなかった。

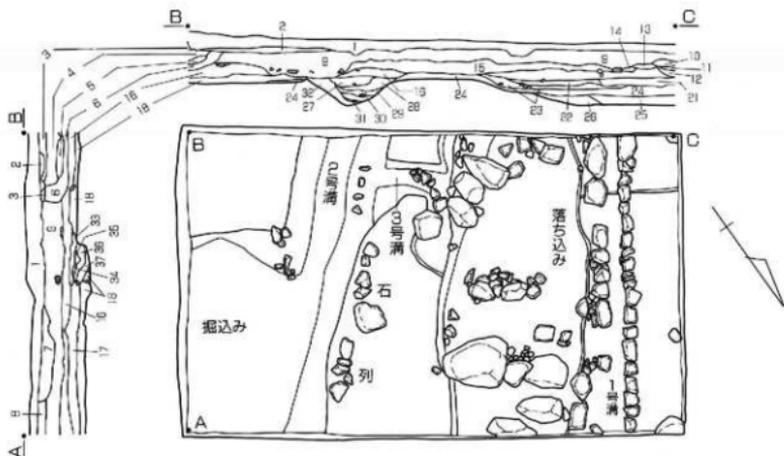
図2 住宅建築物遺構平面図・セクション

1号溝 幅約40cm、深さ約30cmを測り、N-32°-Eに軸をもつ。側石を伴い、グリッド西側を縦断する。近世から近代にかけて使用した水路、または暗渠と推測される。東側の側石は大きさが不均等で部分的に欠落がみられるものの、西側の側石は東側より小さめの長径約30cmの均等な石材が用いられており、再構築または転用による規格変化の形跡がみられる。覆土からは土馬や近世～近代の瓦等が出土した。

1. 赤土 炭化物少量含む。
2. 赤褐色土層 炭化物・砂少量含む。
3. 暗赤褐色土層 土・砂少量含む。
4. 暗赤褐色土層 炭化物少量含む。
5. 黒褐色土層 炭化物少量含む。
6. 黒褐色土層 炭化物少量含む。
7. 黒褐色土層 炭化物・砂少量含む。
8. 黒褐色土層 炭化物・砂少量含む。
9. 黒褐色土層 炭化物・砂少量含む。
10. 暗褐色土層 炭化物少量含む。
11. 暗褐色土層 炭化物・砂少量含む。
12. 暗褐色土層 炭化物少量含む。
13. 暗褐色土層 炭化物少量含む。

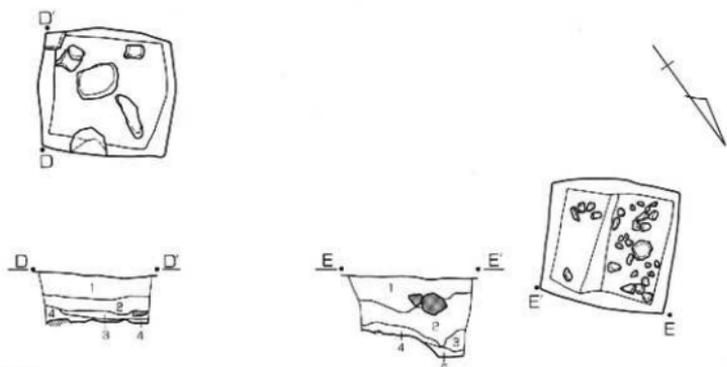
図3 駐車場造成部、平面図・セクション

- トレンチ
1. 赤土 炭化物・砂少量含む。
 2. 赤褐色土層 炭化物・砂少量含む。
 3. 暗赤褐色土層 炭化物・砂少量含む。
 4. 暗赤褐色土層 炭化物・砂少量含む。

- トレンチB
1. 赤土 炭化物・砂少量含む。
 2. 赤褐色土層 炭化物・砂少量含む。
 3. 暗赤褐色土層 炭化物・砂少量含む。
 4. 暗赤褐色土層 炭化物・砂少量含む。
 5. 暗赤褐色土層 炭化物・砂少量含む。

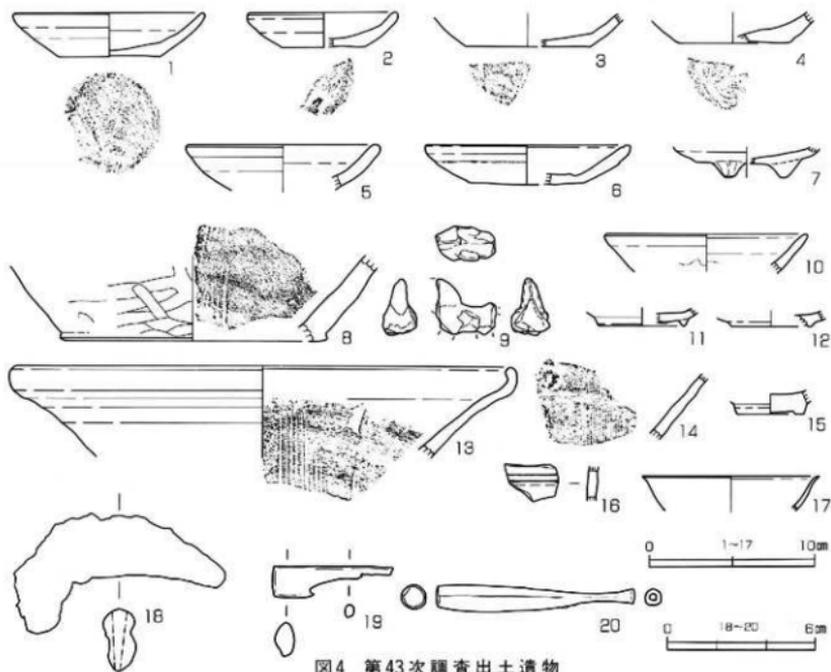
図4 第43次調査出土遺物

7は香炉型土器片であり、底部は回転系切痕を残したまま脚を付けている。9は土馬で、頭部と脚部は欠落するが、タテガミと鞍が表現されている。10は二次被熱により陶器化したかわらけである。11・12は灰釉陶器で、11は付け高台で大窯第2段階、12は時期の詳細まで明らかにできなかった。13・14は瀬戸美濃播鉢で、内外面に鉄軸が施される。13は古瀬戸後IV期新段階にあたる。15は天目茶碗の高台部分で大窯第3段階である。16は青磁香炉の体部片で中国龍泉窯産とみられる。17は白磁の端反碗である。18は近世～近代の鎌で腐蝕が著しい。19・20は煙管である。他、釘も出土しているが、腐蝕が著しいため図化しなかった。

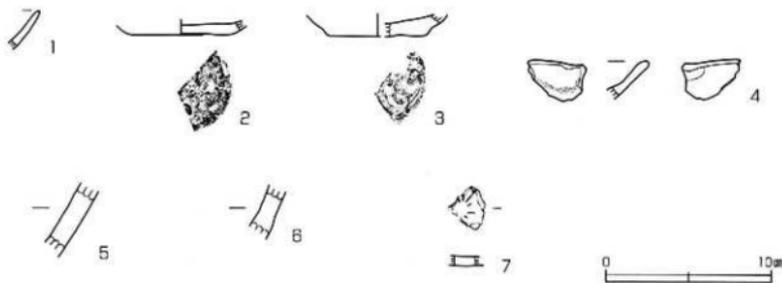
図1 第46次調査出土遺物

出土遺物は、かわらけを主体に陶器が少量混入する程度で、小片のため図化できたものは7点と少ない。4は破片内面に溶融物が付着する。口縁部には指頭の痕跡があり、とりべとも考えられる。陶器では常滑と思われる甕の破片(6)や、大窯第2段階に比定される瀬戸美濃片(7)が出土している。

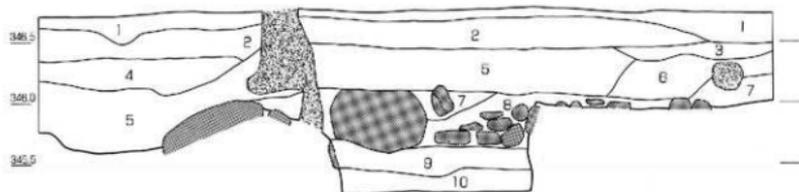
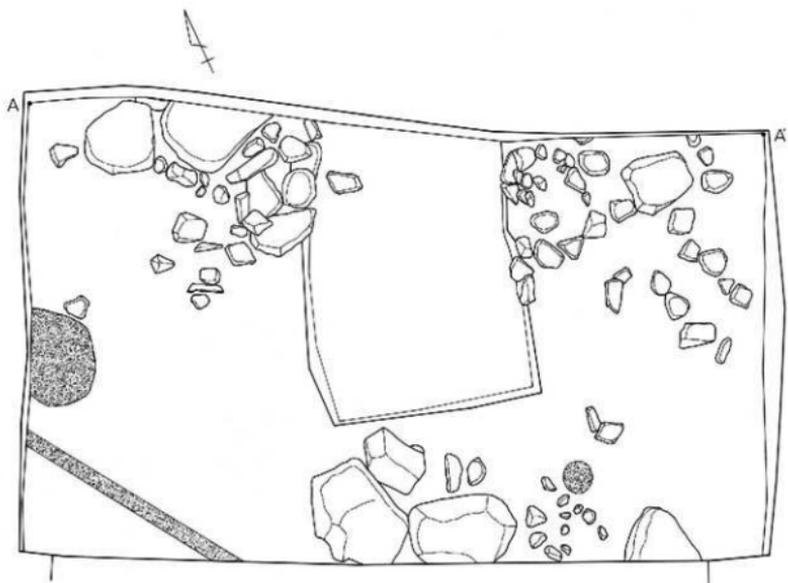
1. 赤土
2. 黒褐色土層 5YR 3/2 炭化物・焼結土粒少量含む。しまり強い。レンガ層入。
3. 2層と同じ。
4. 黄褐色土層 10YR 3/3 炭化物・焼土粒子少量。直径1~10cmの塊少量含む。
5. 黒褐色土層 10YR 2/3 炭化物・焼土粒子少量。直径1~10cmの塊少量含む。
(4層に比べ、やや少ない。)
6. 褐色褐色土層 5YR 5/2 直径1~2cmの塊少量含む。しまり強い。
7. 暗褐色土層 10YR 3/4 直径1~5cmの塊少量含む。しまり強い。
8. 礫石層 直径10~30cmの礫石形状が特徴。
9. 暗色土層 10YR 4/4 炭化物・焼土粒子、直径0.5~2cmの砂粒少量含む。
しまり強い。
10. 黒褐色土層 10YR 3/1 炭化物・焼土粒子少量含む。直径に比べ砂粒若干多く含む。しまり強い。

● 平面図は一部の石を除去した段階

調査により確認された自然石は、礎石を思わせる平坦面を持つものも確認されている。しかし、調査区域が非常に狭いため、礎石であるか確定するには至らなかった。

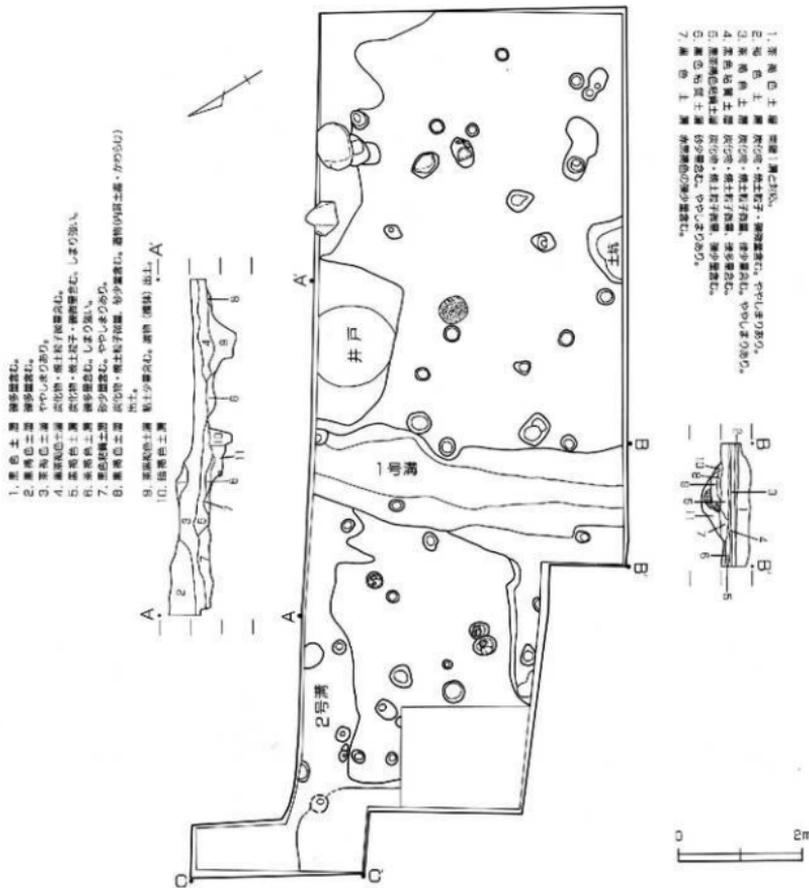
図2 平面図、北壁・南壁セクション

1. 茶褐色土層 炭化物・焼土粒子少量、砂多量含む。
2. 褐色土層 炭化物少量含む。
3. 黄褐色粘質土層 炭化物粘質、花崗岩、砂少量含む。
4. 茶褐色粘質土層 砂少量含む。
5. 茶褐色土層 炭化物・焼土粒子微量、砂少量含む、しまり強い。
6. 暗褐色土層 粘質粘盤、炭化物・焼土粒子多量含む、しまり強い。
7. 茶褐色粘質土層 しまり強い。
8. 茶褐色粘質土層 炭化物・焼土粒子微量、砂少量含む、しまり強い。
9. 茶褐色粘質土層 焼土粒子微量、砂少量含む、しまり強い。
10. 黄褐色土層 焼土粒子微量、砂少量含む、しまり強い。
11. 黄褐色頁土層 砂多量含む、しまり強い。

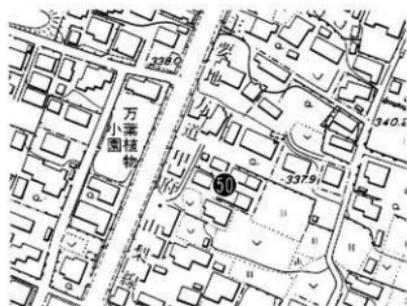
調査地点は、武田氏館跡の南側約150mに位置し、標高約337mを測る。史跡範囲内の南端に位置し、第35・38次調査地点と隣接している。本地点は、近世の絵図によると馬場美濃守信春の屋敷跡と伝えられる場所である。

調査は、調査区の中央部に5m四方のトレンチを設定し、遺物包含層までは重機による掘り下げを行った。その後は人力により精査を行いつつ、地山まで掘り下げた。

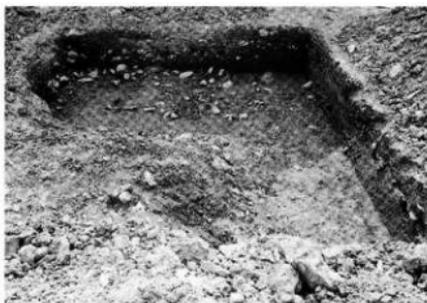
図1 第50次調査出土遺物

土層は12層から構成される。地表下約50cmの暗褐色土層では直径30～50cmの礫石が調査区東側に集中し、まばらに敷かれている状況が確認された。また、ここからは中世に位置付けられるかわらけ片数点が出土したが、小片のため図化できたものは1点のみである。

番号	種別	器	種	法		量 (cm)	部位	調整など	胎	土	泥	色	調	備	考
				口	径・高・底径										
1	土	器	かわらけ	(10.2)	<1.5>	-	口縁部	口縁成形	長石・金雲母	兵			投	5YR7/6

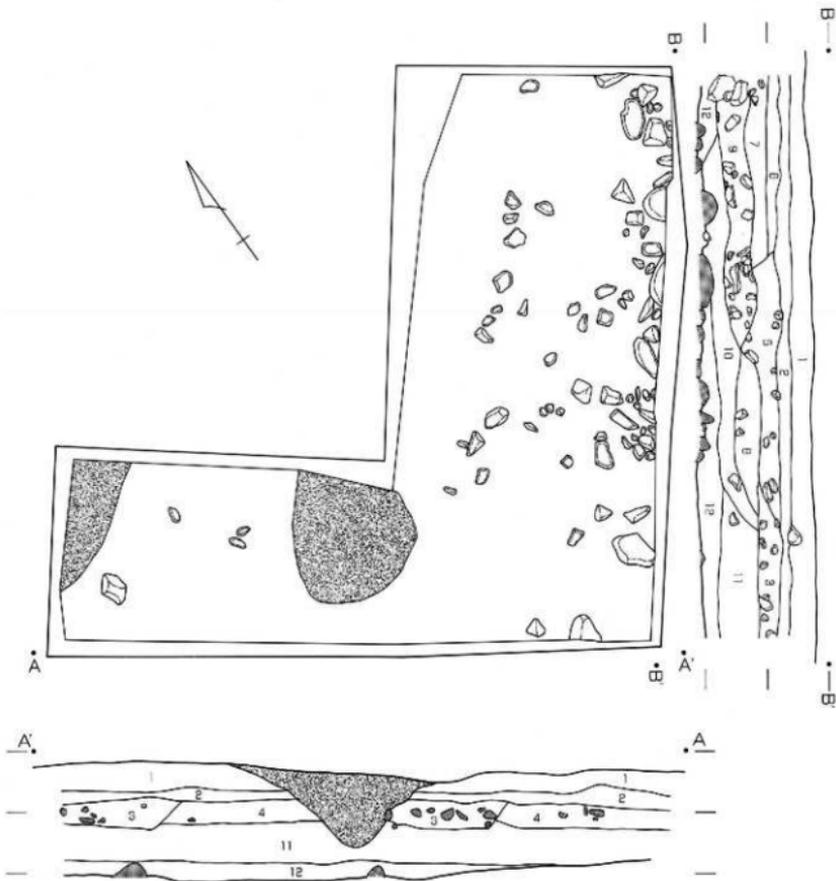
図2 平面図、南壁・西壁セクション

1. 灰色土層
2. 灰褐色土層
3. 暗褐色土層 灰色土・黄褐色土が比較的上層に認められる。寧ろの礫が母一に混入し、炭化物・灰土を含む。しまりなく、粘性ややあり。
4. 黄褐色土層 白色硝子・灰色・黄褐色粘質土が混入。炭化物・灰土硝子少量含む。
5. 黄褐色土層 上層に灰褐色土が混入。炭少量。砂多量含む。全体的に固くしめる。
6. 灰黄褐色土層 炭化物・硝子粒子・鉄屑を含む。粘性・しまりあり。
7. 黄褐色土層 炭化物・硝子粒子混入。砂多量含む。粘性・しまりあり。
8. 暗褐色土層 炭化物・硝子粒子混入。砂多量含む。粘質・しまりあり。
9. 暗褐色土層 白濁に似て、硝子の混入が多い。粘性強い。
10. 暗褐色土層 炭化物・硝子少量。砂多量含む。粘性・しまりあり。
11. 暗褐色土層 (遺物密集層) 炭化物・硝子粒子多量含む。粘性・しまりあり。
12. 暗褐色土層 砂山
