# 甲府城跡山手御門

— 甲府市歴史公園山手御門埋蔵文化財の試掘調査・発掘調査・整備報告書 —

甲府市教育委員会

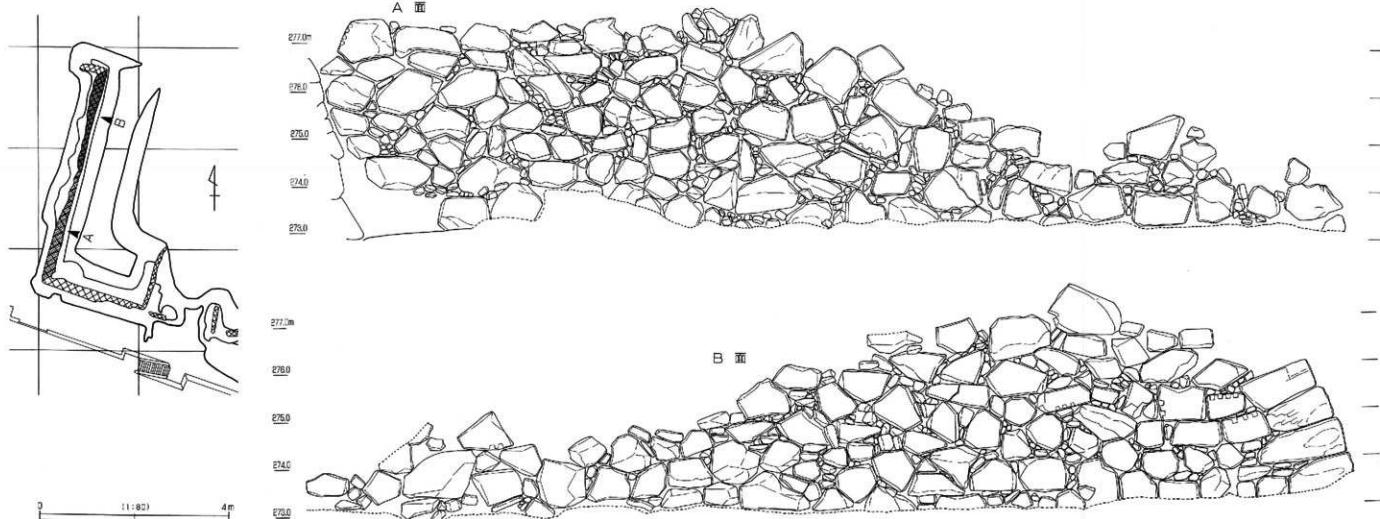
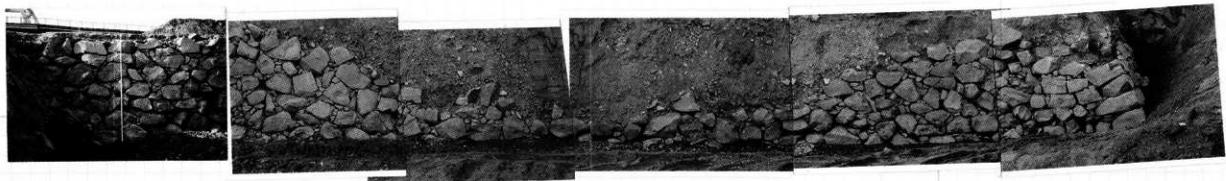
図2 清水曲輪東面石垣側面図

清水曲輪東面石垣は、柳沢文庫所蔵『甲府城絵図』(以後、単に『絵図』とする。)に「是ヨリキタスママテニ拾二間」(約40m)との記載がみられた。石垣は浅い部分では現地表下約1m地点から確認され、ほぼ絵図の数値と合致する南北42mが検出された。北東隅の出隅部分から西側は、90度に曲がり6m確認された。南側の入隅部では高さ5.5mが確認されたが、『絵図』の「石カキ高三丈一尺」の記載から、当初は約9.3mの高さがあったものと推定される。石垣北側の出隅部分は算木積であり、長さ約2mの大型の石材がみられた。石垣は約65度の勾配をもち、安山岩の野面積である。石材の面は幅1.5m前後のもの

が多く、石垣間には約 30 cm の詰石がある。裏込部分は径 10 cm 以上の栗石の露出がみられたが、奥行き等は未確認である。石垣表面には幅約 4 寸 (12cm) の矢穴をもつ石材が 10 石以上確認されている。

清水曲輪東面石垣と土橋間の堀は、東西幅 19m の水堀であったことが確認され、絵図に記載されている「ホリ巾拾一間」(19.8m) とほぼ合致する。堀内の堆積層は、河川等の水底にたまる軟質の黒色粘土層である。さらに堀の南西隅部分周辺からは、厚さ約 1 cm の白漆喰の破片と軒丸瓦など、石垣上に白漆喰の土塼があつたことを裏付ける遺物が検出されている。また 19 世紀代の磁器 2 点が出土した。

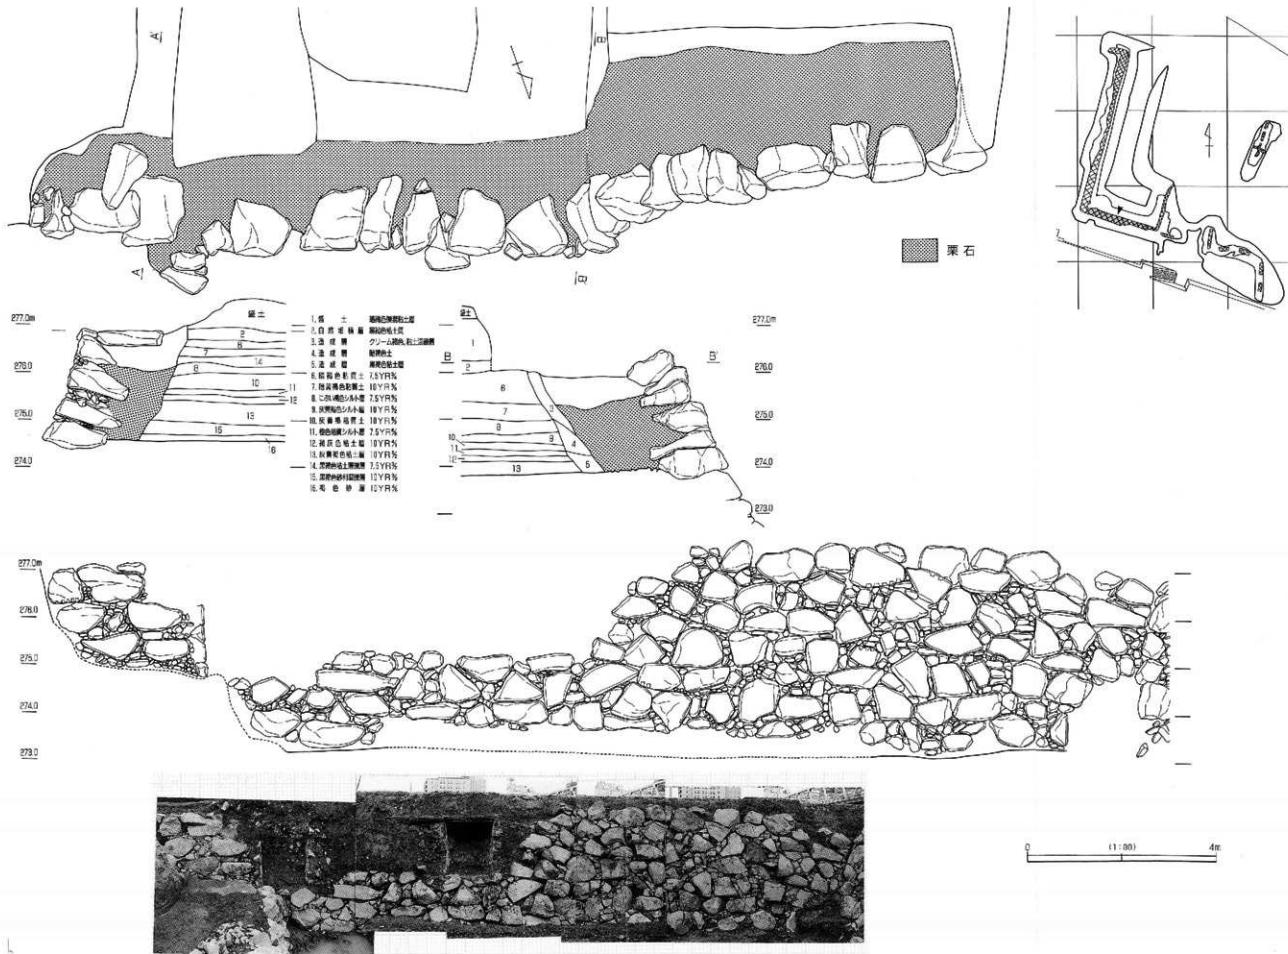
図3 清水曲輪北面石垣平面図、側面図、断面図

平成 9 年に実施した試掘調査において、石垣列とその土台となる胴木列が確認できた。東面石垣から土橋までの間約 24m にわたり、確認面からおよそ 4m 下層まで、最大 7 段の石垣が確認できた。ただし、その約西半分は国鉄時代に設置されたコンクリート製の排水橋によって大きく搅乱を受けている。なおこの部分について、「絵図」に石垣上に白い線で「ヘイ十三間四尺」と記載され、調査で確認された約 24m の数値とほぼ合致した。

石垣の積み方は、基底部は布積みを基調とし、中層から上層にかけては布目積みもしくは布目崩しを基調とする。石垣の勾配はおよそ 65 度の勾配で積まれ、上方ではさらに 80 度近くの勾配を探り、反り返るように詰まれている。使用された石の大きさは、石垣露出面で 150cm 前後のものが多いが、200cm を超える大型の石材も使用されている。また、矢穴を残す石材もあり、石垣を積むために切り出した石材が使用されていることが分かる。矢穴の大きさは、台形の幅広部分が約 4 寸 (12cm)、幅狭部分が約 3 寸 (9cm) であり、甲府城の調査事例からほぼ築城期のものと推測される。使用された石材は、自然石の粗割りの後、ハツリ調整が施されているものも確認できた。石材と石材の間には小石を詰め、石垣の安定を図っている。

土橋西側では、湧水が著しく根石及びその下の胴木までは確認できなかった。しかし、土橋東側では比較的乾燥した土壤が堆積し、根石およびその下の胴木も確認できた。検出された状態が乾燥した状態だったため、胴木の大部分は腐敗してその痕跡のみが検出されたものも多い。確認できた胴木は石垣面に直交するように配置されたことが確認できた。また一部には石垣列と平行方向に配置された胴木の痕跡も確認できた。胴木は太さ約 25cm の丸太を、芯一芯で約 80cm 間隔に配置されたものと思われる。

石垣の裏込には「栗石」とよばれる割石が充填されていた。栗石は上層ほど幅広く (約 230cm) 下層ほど幅が狭い (約 100cm) 断面が逆台形を呈していた。栗石のさらに奥は自然堆積層を削り出した痕跡が検出できた。

土橋東側の清水曲輪は搅乱が著しく、部分的に 4 ヶ所の石垣と胴木の痕跡がみられるのみであるが、復元すると石垣は東西 15m あり、出隅部の石垣部分は欠損しているが周辺状況から 98 度の角度で南側へ折れ曲がり、南側へ 11m まで確認された。この部分に関して、寛文 4 年 (1664) 以前の甲府城を描いた「府中城之図」(内閣文庫) によると、土橋から出隅まで「七間半」(約 13.5m) と記載されている。また「東海道諸城図」(池田文庫) では「七間」(約 12.6m)、『絵図』には「石カキ高水上ニテニ丈七尺」(約 8.1m) の記載がみられる。

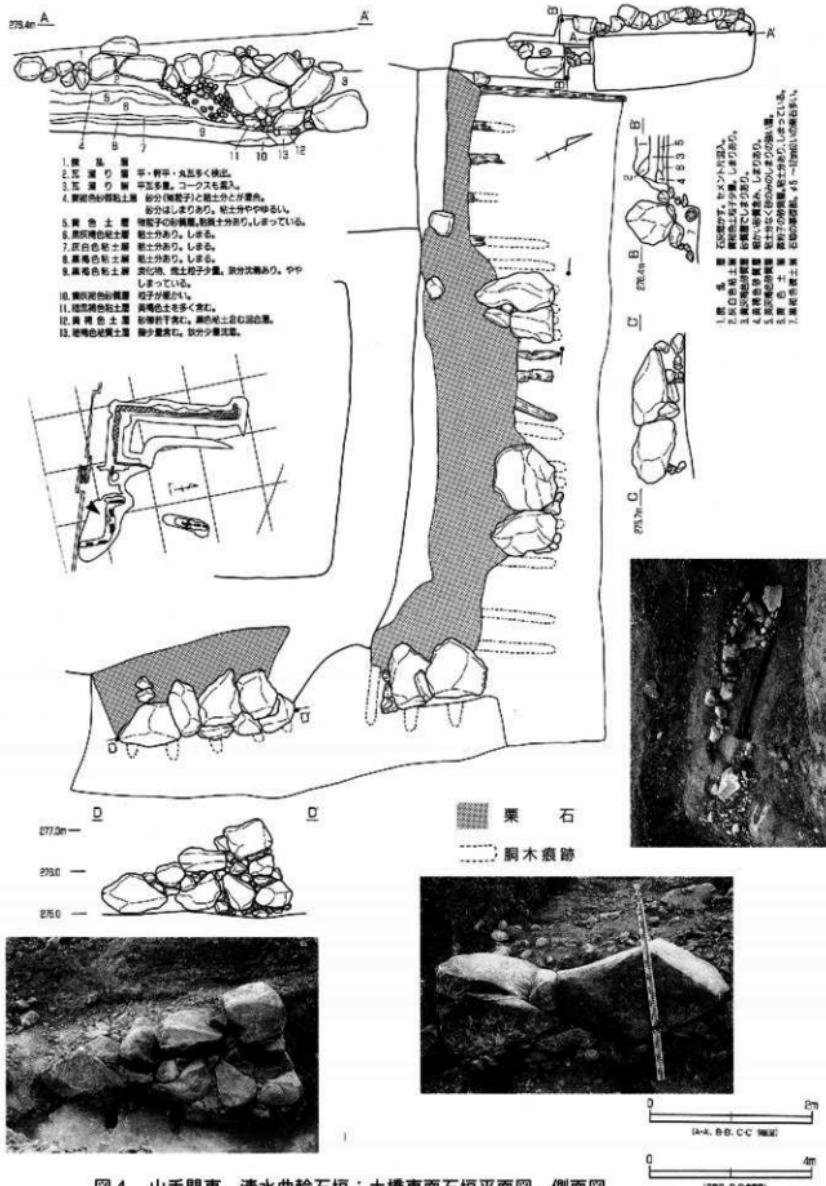
図4 山手門東 清水曲輪石垣：土橋東面石垣平面図、側面図

調査により幅約13m、長さ約23mの規模であることが確認された。土橋東面石垣は攪乱が著しいが基底部は長さ4.3m、現状3段、高さ約1m確認され、径20~80cmの安山岩の自然石による野面積である。

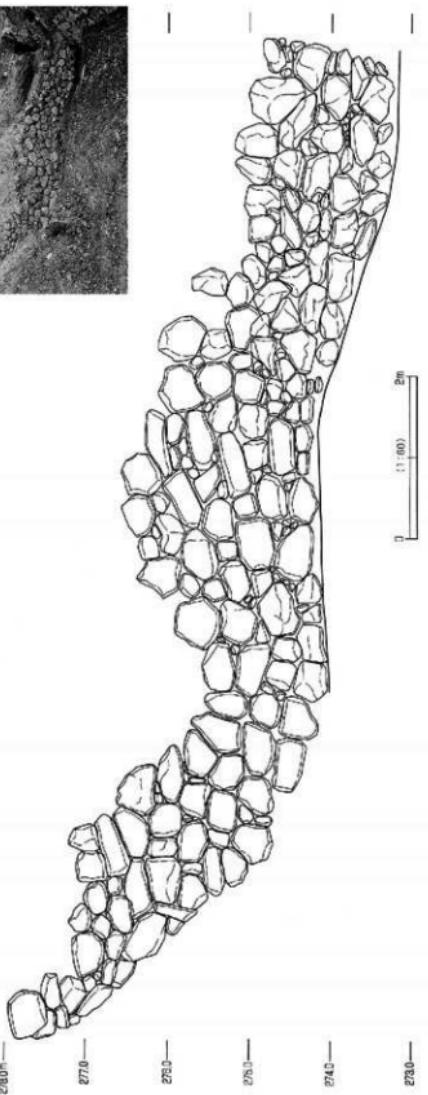
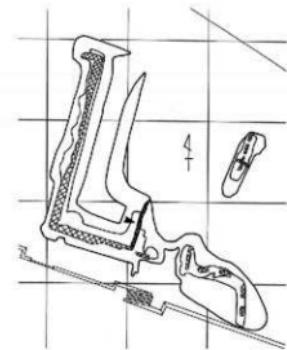
図5 土橋西面石垣側面図

土橋西面は長さ12m確認され、南側約4mの区間は北側より約1m落ち込み、この部分は径30~80cmの自然石による野面積であり、北側は径30~70cmの割石による布目積の2種類の石垣の併用である。石垣基底部には胴木の使用は認められず、黄褐色粘質土の地山層に直接据えられている。土橋石垣には矩反りはみられず急角度で立ち上がり、地表下約0.6m地点で確認された北側上面の石材がほぼ天端に近いものと考えられ、石垣の高さは約4mを測る。土橋両面とも拳大の栗石が少量見られるが、奥行きは0.4~0.5mと薄い。

18世紀初頭の『絵図』では、土橋中央部の食い違いの石壘はなくなる。土橋東面は「石カキ高九尺」(2.7m)、土橋西面は「石カキ高一丈三尺」(3.9m)と記述され、土橋東側に比べ西側の堀は約1.2m深かったことがわかる。調査により判明した土橋西面の高さとほぼ合致し、切石により再度積み直されていることなどから、柳沢期に改修された石垣であると考えられる。

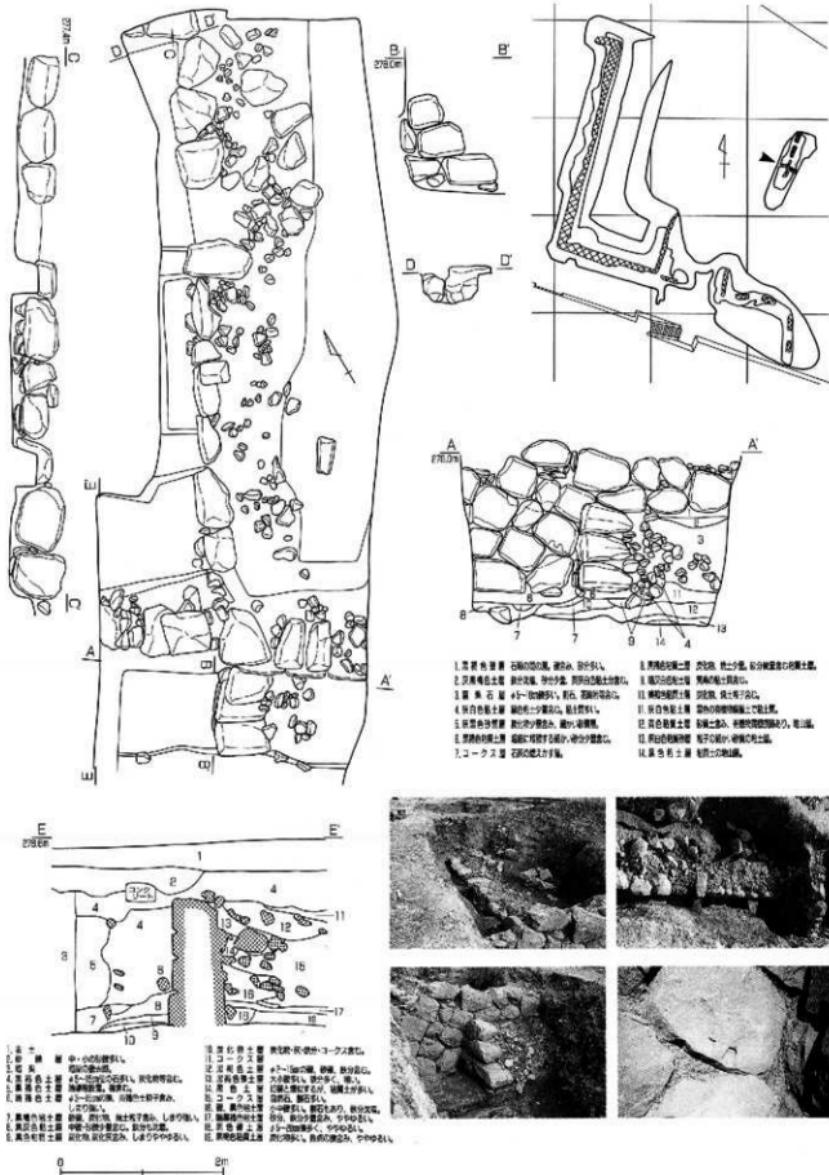
図6 土橋北東側掘削崖石垣平面図、側面図

山手小路側の堀に関しては、『絵図』には石壘状に描かれ「是ヨリ西角マテ十一間」(19.8m)、「高六尺」(1.8m)の記載がある。検出された石垣は2時期の変遷がみられた。

第1期の石垣は攪乱のため、石垣基底部の1段目しか残存していないが、南北方向は長さ約8m、北側隅で入隅部が確認され、西側へ延びることが確認された。石垣は、約60cmの自然石を使用し、幅0.6mの栗石が確認された。なお胴木の使用痕跡はなく、黄褐色粘質土の地山層に直接設置されたものと考えられる。石材の一部には幅4cm前後の矢穴を伴うものがみられ、18世紀初頭の柳沢氏により構築された可能性が考えられる。

第2期の石垣は、第1期の石垣の南側で、東西方向長さ4mにわたり確認され、高さは約1.5mを測る。部分的に南側へ約1m延びている。石材は一辺約40cmの間知石が5段確認され、石垣裏側は拳大の礫とコークスが大量に充填されていることから、石垣は明治36年の鉄道開通以降に構築されたものと考えられる。

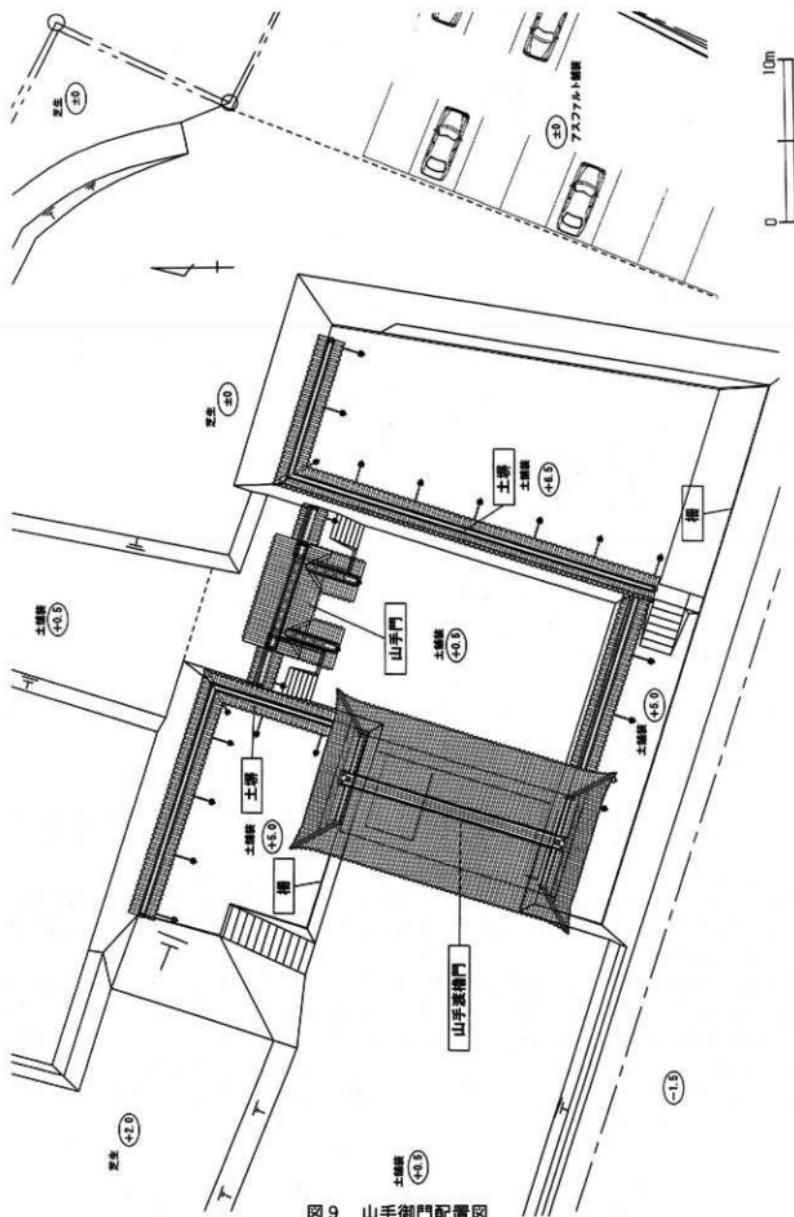
図9 山手御門配置図

山手御門虎口については、堀面の石垣遺構を数箇所検出しているものの、櫓門礎石、虎口内石垣根石等の遺構はなく、現存遺構からの復元は難しい。そこで『絵図』に記載された塀の長さから、虎口の拝形を形成する石垣の位置を特定した。

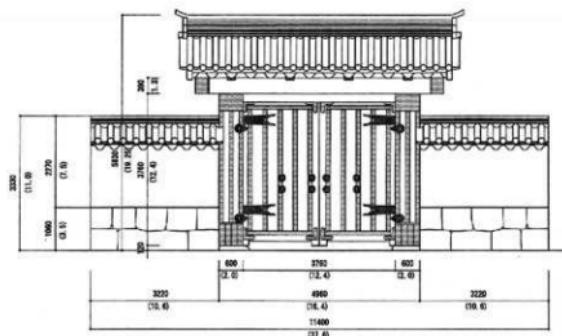
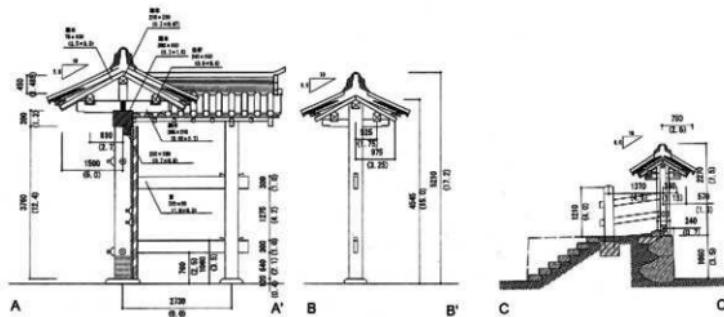
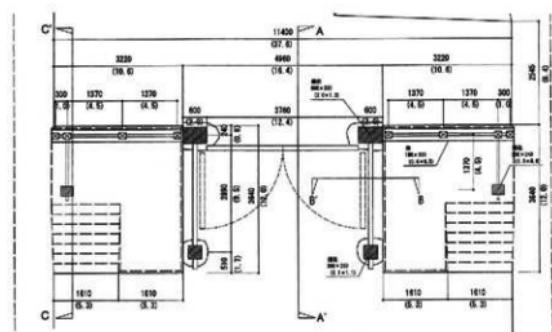
図10 山手門・築土堤平面図、立面図、断面図

山手門の構造は、木造平屋建高麗門、切妻造本瓦葺、袖土壁付、門桁行14.4尺、控桁行9.5尺。追手高麗門は、実測図及び諸絵図から得られる情報と古写真から、鏡柱の上に冠木を載せた古式の高麗門と判断されるため、山手門も追手門と同様に古式の高麗門とした。屋根は切妻本瓦葺、棟の熨斗瓦は、平熨斗ではなく輪違い、軒先は漆喰塗込みで垂木は波型、屋根勾配は6寸勾配とした。

山手門は、発掘調査で礎石や袖石垣の遺構が検出されなかったため、「絵図」等の資料を参考に位置と規模を決めた。「甲府城絵図」（甲州文庫、山梨県立博物館）山手門の記述では、「開キ間口一丈八尺四寸」とあることから、この寸法を鏡柱内々の寸法とした。

鏡柱と冠木はケヤキ材とし、控柱はヒバ材で施工した。

追手虎口表門袖石垣上の土塙の柱間が 5.0 尺で割り付けていることから、山手門袖石垣上の土塙の柱は、石垣の長さから中央柱 1 本が適当とし、柱間を 5 尺 3 寸とした。屋根は切妻本瓦葺、外壁は漆喰塗り、銃眼・矢狭間を設けず、柱に腕木を通し出桁を受け、垂木を渡し屋根をかける構造である。表門に取り付く土塙は控柱を持った例が多いことから、控柱を持った土塙とした。控柱の位置は、袖石垣の奥行きがあまりないことから、芯柱から 4.0 尺程度の位置に設ける。柱と控柱は 2 段の貫で繋結する。この構造は高石垣土塙も同様とする。高石垣上の土塙は、壁は漆喰塗り、1 区画に対し 1 箇所の銃眼を設ける。銃眼・矢狭間は長方形、小さな正方形、三角形の形状があることが古写真で確認できることからこれに倣って配列した。土塙の木材は、耐久性を考慮して柱はヒバ材、控柱は栗材とした。

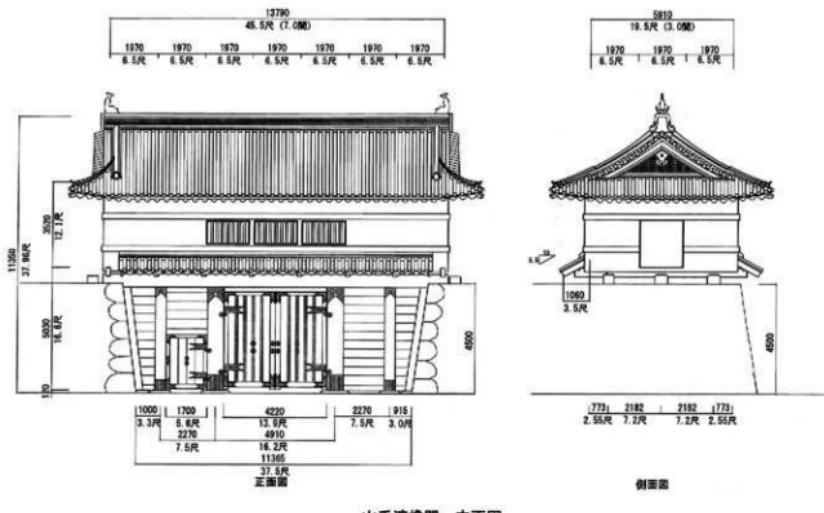
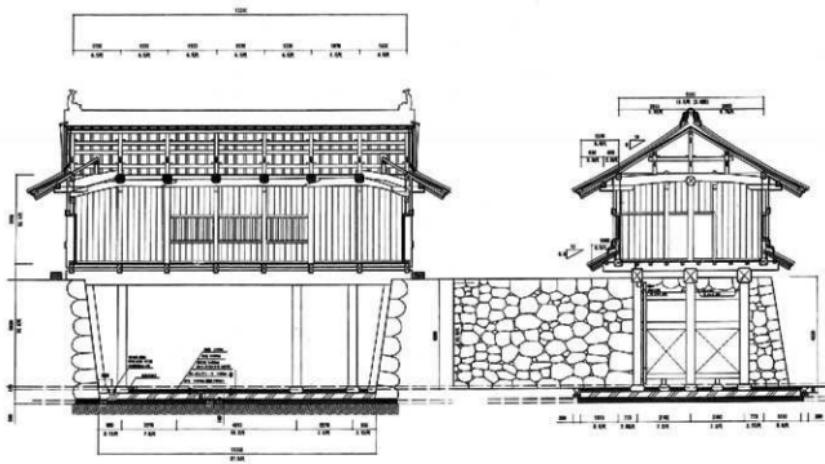
図11 山手渡櫓門立面図、断面図

復元した山手御門虎口の天端間距離は、41尺7寸となり、ここに櫓を渡すとこれ以上の寸法が必要となるため、7間でも掛かりの部分がやや少な目ではあるが渡すことが可能である。1階は桁行5間、梁間2間、2階は桁行7間、梁間3間、軒高29.1尺、棟高37.95尺とする。

山手渡櫓門は、木造2階建櫓門で入母屋造本瓦葺、外部大壁白漆喰塗、内部竪板張である。1階の柱位置は、すでに礎石のあった位置が削平を受けていたため、追手御門の実測図と現存する鉄門礎石を参考に復元した。

冠木と鏡柱はケヤキ材、門扉はヒノキ材とヒバ材、梁はマツ材を主に用いた。

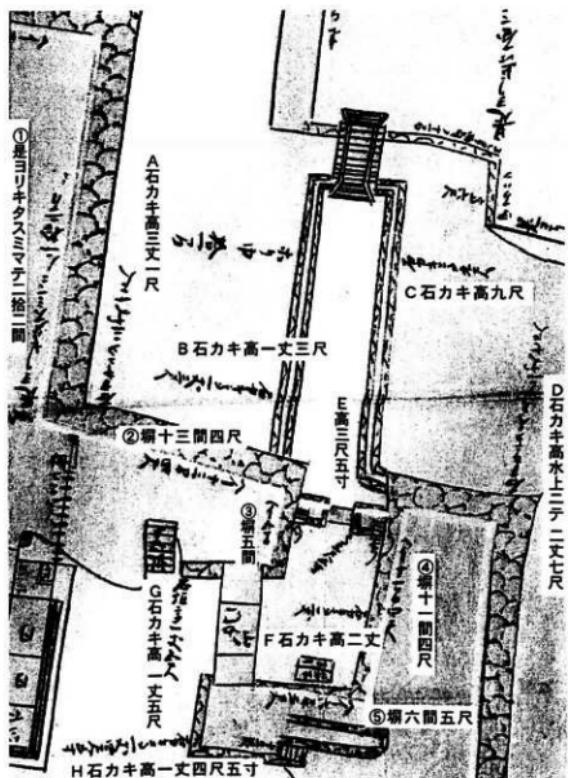
図14 甲府城内絵図「楽只堂年録」第173巻（山手御門部分）

番号	記述	1間=6尺3寸換算	m換算
①	二拾二間	138.6尺	42.0m
②	十三間四尺	85.9尺	26.0m
③	五間	31.5尺	9.5m
④	十一間四尺	73.3尺	22.2m
⑤	六間五尺	42.8尺	13.0m

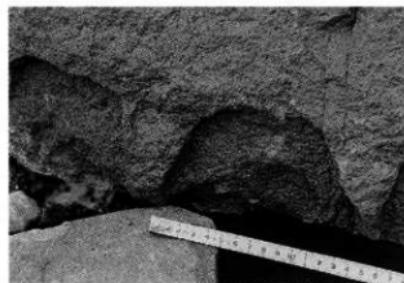
矢穴跡
