山梨県南アルプス市
Masugata-teibo
柵形堤防

堤防遺跡の埋蔵文化財確認調査報告書

MASUGATA-TATEIBO EXCAVATION REPORT

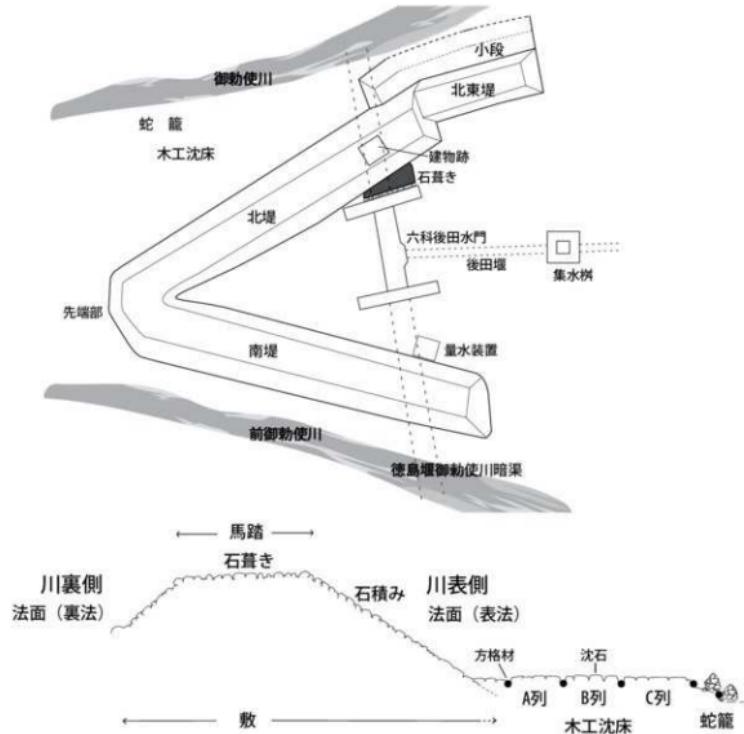
第3図 部分名称図

堤防および各施設の名称は第3図のとおりとする。また、楕円堤防は将棋頭の形状を呈し、北堤東端に北東堤が接続している。本報告書では便宜的に先端部南側で前御勤使川に面した堤防を「南堤」、先端部北側で御勤使川に面する堤防を「北堤」、北東端の堤防を「北東堤」とし、さらに北堤東端および北東堤の川表側に設けられた平坦部をもつ堤防全体を「小段」と呼ぶこととする。

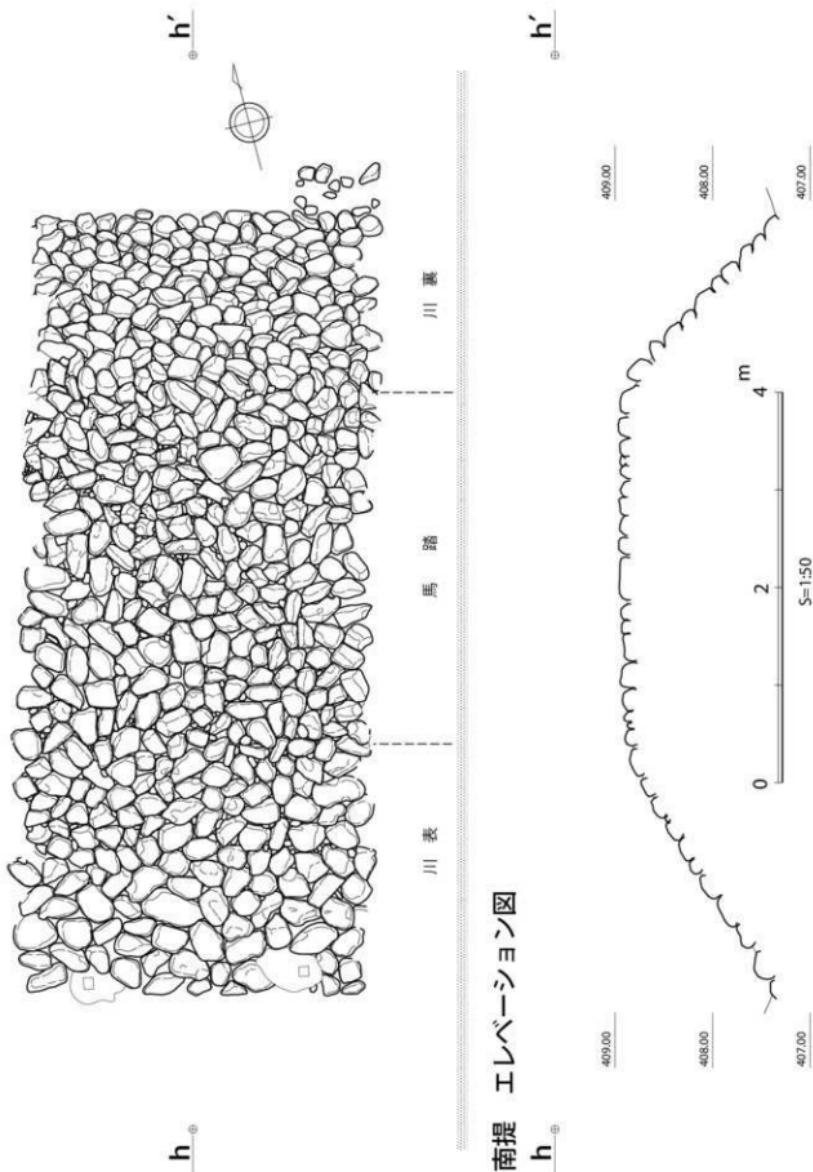
第7図 南堤エレベーション図 (1/50)

南堤の川表側法面の傾斜は約32°、川裏側は44°を測る（第7図）。石積みは落とし積みで、川表側ではおもに径約40～60cmの川原石が用いられている。各所に長径が50cm前後、短径が30cm前後の石が用いられ、下方に長径60cm前後の大きな石を用いる傾向がある。川裏側はやや小ぶりな径30cm前後の石が用いられている。馬踏は幅約3.8～4.1mを測る。石葺きは径約30～50cmの石が用いられ、長径をもつ石が横に寝かせて置かれている。先端部の馬踏の標高は409.166m、南堤東端は408.317mを測り下流側へ傾斜している。南堤の東端川裏側の石積みおよび石葺きには欠損箇所がみられるが、これは隣接する水量を計測するための施設を建設する際、すでに御勅使川が現在の流路に固定され堤防の機能を失っていたことから、工事施工のため除去された可能性が高い。この部分には表面に径約10cm前後の裏込め石が露出しており、さらにその下の堤本体である砂礫層が確認できる。馬踏にも堤防上に生えた樹木の倒木による石葺きの欠損が見られる。

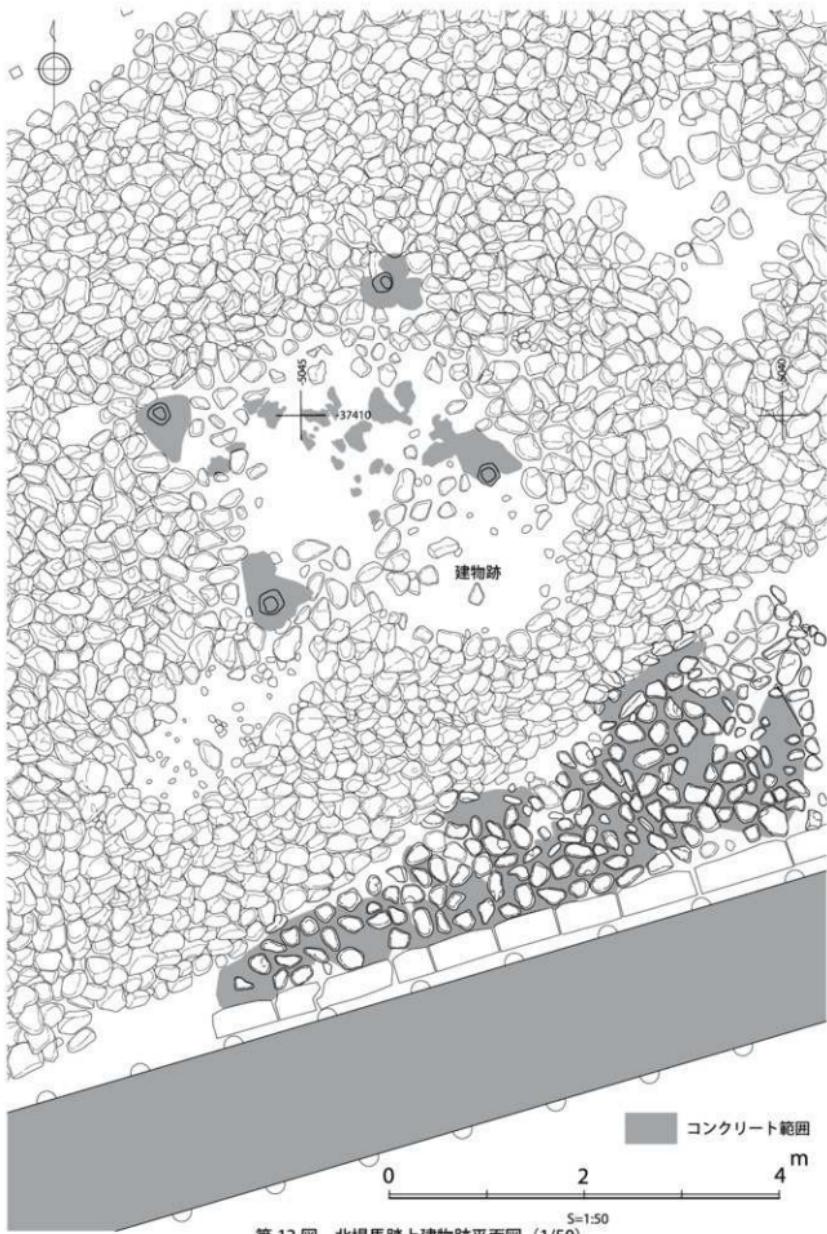
第12図 北堤馬踏上建物跡平面図 (1/50)

北堤の御勒使川暗渠上の馬踏上で建物跡を検出した。直径 20 ~ 30cm の土坑が 4 箇所、長方形に配置されている。柱穴間は北東—南西は約 2.6m、北西—南東は約 2.2m を測る。その内側の石葺きの多くが欠損し、かわりに粗いコンクリートが敷かれていた。地元の人の聞き取り調査から、昭和 40 年代までは水争いが頻発し、水門を他地区の人々から塞がれることを防ぐため、六科区では夜間も水番を行っていたという。以上の証言から、この建物はその時に使われた仮設の建物である可能性が高い。

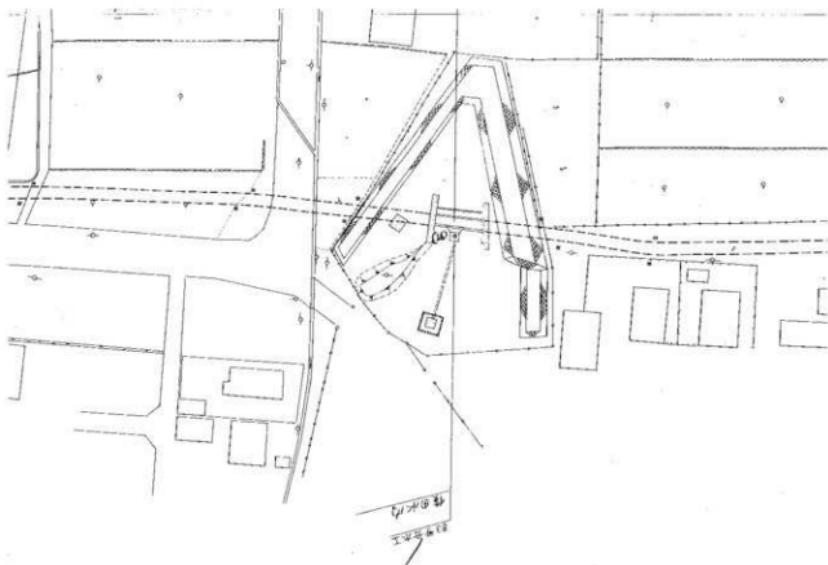
1. 昭和47年 德島堰用水路御勒使川暗渠工事図面

上：A型標準断面図（1/20を1/40に縮小）、下：平面図（1/500を1/1,000に縮小）

去すると、下から御勒使川暗渠天井部を検出した。天井部は幅約 2.1 m を測り、径 20 ~ 35cm の川原石にコンクリートを混ぜてアーチ形の天井を造っている。釜無右岸土地改良区が所有する昭和 40 年代石積み暗渠をコンクリートで巻き立てた際の工事図面には、粗石を積み上げアーチ状に組んだ断面図が残されているが、発掘調査によって天井部は石とコンクリートで固められていたことが明らかとなった（図版 6-1）。

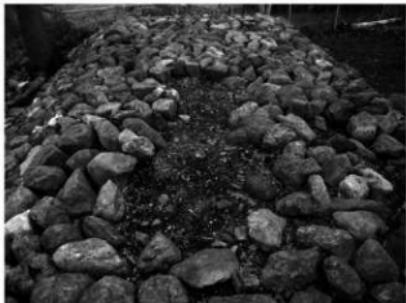
北東堤馬踏石葺き欠損ヶ所（西から）

柳形堤防は近隣の旧堤防が削平され地表上ではほとんど消滅していることから比較すると、遺構本来の形状をとどめており、良好な遺存状態と言える。しかし堤体には砂防事業で植林が行われたハリエンジュ（ニセアカシヤ）の木が自然繁殖しており、根の成長による石積みの崩落や樹木の倒壊による石積みや石葺きの欠損をもたらしている。調査中にもすでに何本かの木々が倒壊しており、遺構に影響が見られた。また、南堤東端川裏側は水量計を設置した際の工事によるものか、広範囲に渡り石積みが欠損している。石積みが失われている部分では、風雨によって堤体の侵食が進みやすい。

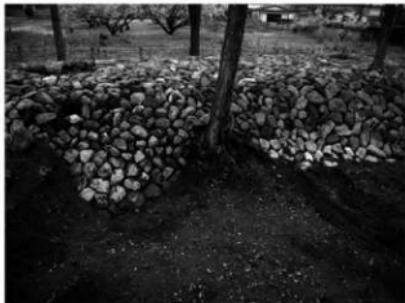
北堤川裏側石積み 樹木による侵食（南から）

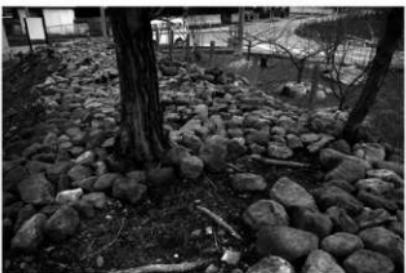
南堤馬踏石葺き欠損ヶ所（西から）

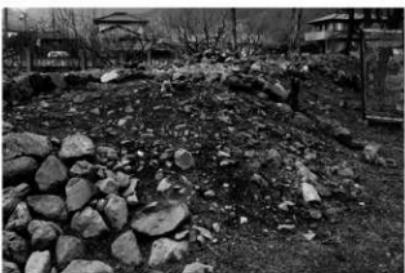
南堤東端川裏側石積み欠損ヶ所（東から）

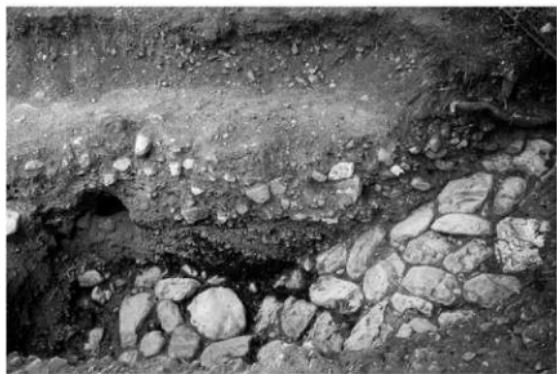
第1トレンチ北堤川表側基底部および木工沈床（西から）

第1、2トレンチで北堤川表側基底部を水流から保護する木工沈床を検出した。木工沈床は、マツの丸太などの方格材を井桁状に組み、その枠内に川原石を詰め、同じものを3～5段に積み重ねたもので、堤防の基底部を川の水流から保護する根固めの施設である。地表から砂礫層を除去していくと、第1、2トレンチで木工沈床の最上部である「沈石」の上層に径20cm前後の川原石が集中する部分があり、その付近で径約20cmの円形の空洞を複数発見した。調査範囲が狭いため断定はできないが、石の集中した部分を蛇籠が崩れた屑、空洞を木材痕とした場合、

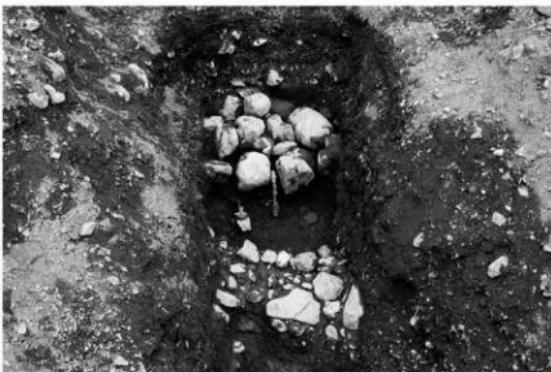
第1 トレンチ北堤木工沈床（C列）および蛇籠（北から）

第1、2トレンチの木工沈床の川表側で蛇籠と推測される川原石のまとまりを検出した。第2トレンチ断面で観察したところ、断面は横幅約0.9mを測り、径20～30cmの川原石が主体である。石積出四番堤でも木工沈床の川表側に縦籠が敷設されていたことから、本遺跡の場合、集中した石の方向から堤防と並行するように根籠が木工沈床の川表側に2段に詰まれていた状況が想定できる。なお、第2トレンチの蛇籠下から東西に伸びる木材を検出した。C列からさらに北側へ木工沈床が敷設され、その上に蛇籠が護岸として並べられたと推測される。

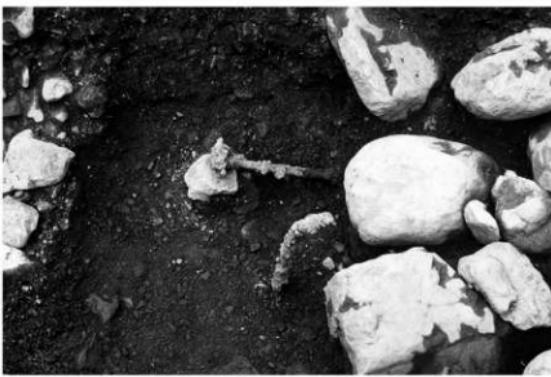
第1 トレンチ北堤木工沈床ボルト（奥）と丸鋼（手前）（西から）

で確認できるボルトと丸鋼の一覧は表1のとおりである。ボルトは方格材どうしを固定するためのもので、長さ約33cm、太さは径約16～17cmを測る。両側にナットと方形の座金が取り付けられている。片端はナットが固定され、もう片端はネジが刻まれ、ナットがねじ込まれている。座金は遺存状況によって異なるが5～6.5cm×5cmを測る。ボルトの長さから推定すると、方格材に使用された木材の直径は約12cm前後と推定される。

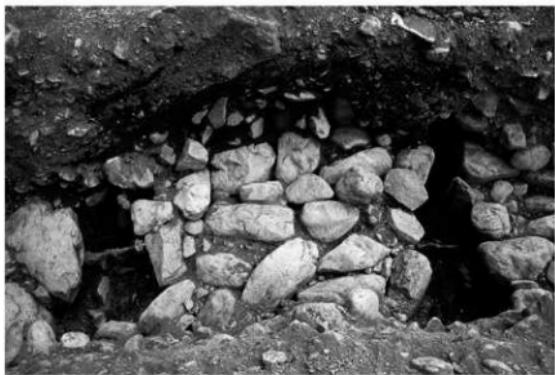
第2 トレンチ木工沈床 A列

方格材は腐食が進み若干の痕跡が残るだけでほとんどのものが消滅し、空洞もしくは細砂が堆積していた。そのため空洞部分に関しては木材の利用を逆に推定できる材料ともなった。A列の南北は一辺約1.55m、B列南北は一辺約1.75m、C列南北は一辺2.1mを測り、合わせると5.4m、ちょうど3間となる。この規格は塩川の藤井下河原堤防遺跡で検出された木工沈床の規格とほぼ同一であり、第1トレンチと第2トレンチのボルト間の距離から判断して、A・B・C列の東西幅は約1.8m、1間と推測される。方格材同士はボルトで固定されており、第2トレンチで上下2段のボルトを発見したことから、少なくとも2段以上の方格材が積まれていたことがわかる。上下の方格材は交点で丸鋼によって貫かれ固定されており、丸鋼の上端はすべて折り曲げられていた。

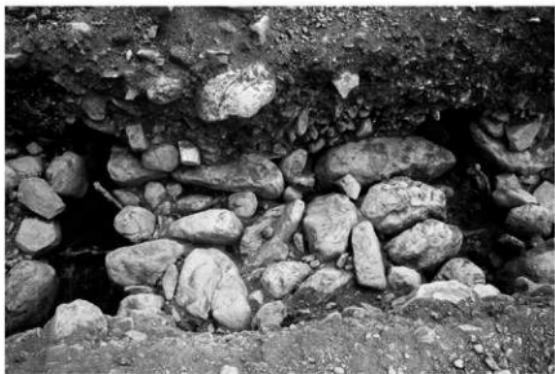
第2 トレンチ木工沈床 B列

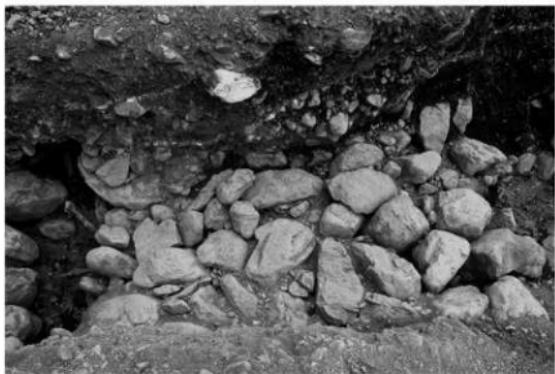
第2 トレンチ木工沈床 C列

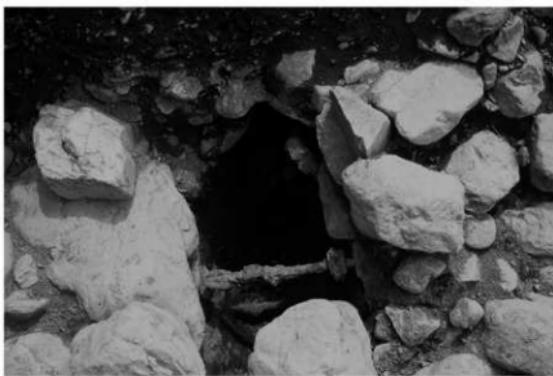
第2トレンチ木工沈床ボルトと丸銅（A列南側）

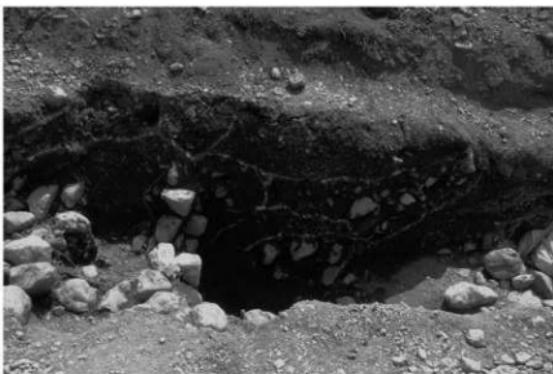
第2トレンチ北堤蛇籠断面（東から）

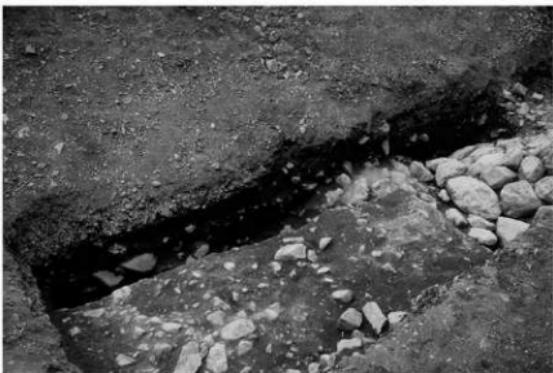
第3 レンチ徳島堰御勅使川暗渠天井部（南西から）

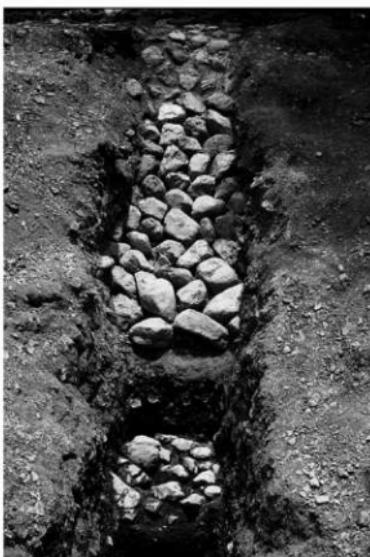
第4 トレンチ北東堤川表側石積み基底部（北から）

第4トレンチを設定し、北東堤小段基底部を調査した。その結果、第1、2トレンチで発見された木工沈床のような明確な根固めは検出されなかった。第4トレンチ第4層には径約10cm前後の石が集中しており、この層が捨石を利用した根固めであった可能性がある。小段の石積み最下段にはわずかに木材の痕跡を示す褐色土（第8層）が検出されたことから、丸太材を利用した一本土台もしくは梯子土台が敷設されていたと推測される。小段石積み最下段からさらに0.6m下からは、径約35cmの石が平坦に並べられた遺構を検出した。小段石積みとはレベル差があるため、小段が石腹付けされる前の北東堤の根固めと推測されるが、さらに現遺構より古い堤防の可能性もある。川表側へ遺構が広がりを見せせず、1段しか積まれていないため、木工沈床とは考えられない。現時点での資料では判断できないが、六科将棋頭一番堤でみられた根固めや、溝を掘り石を詰める捨石の可能性が推測される。

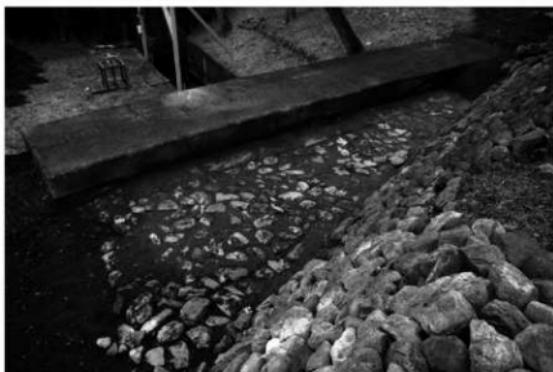
御勅使川暗渠上の石葺き（北東から）

北堤川裏側石積みと水門北側コンクリート擁壁の間に径約 20 ~ 30cm の石を主体として石葺きが施されている。石はコンクリートによって固定され、幅約 18cm、長さ約 0.4 ~ 1 m の方形の石材を東西に並べ、水門のコンクリート擁壁と区画されている。位置やコンクリートの使用などから、昭和 40 年代の釜無川右岸土地改良事業時に施工された暗渠天井部を保護する施設と考えられる。
