# 史跡 武田氏館跡 XIV

— 史跡武田氏館跡第1期整備事業(大手門周辺ゾーン)に伴う発掘調査報告書 —

2009

甲府市教育委員会

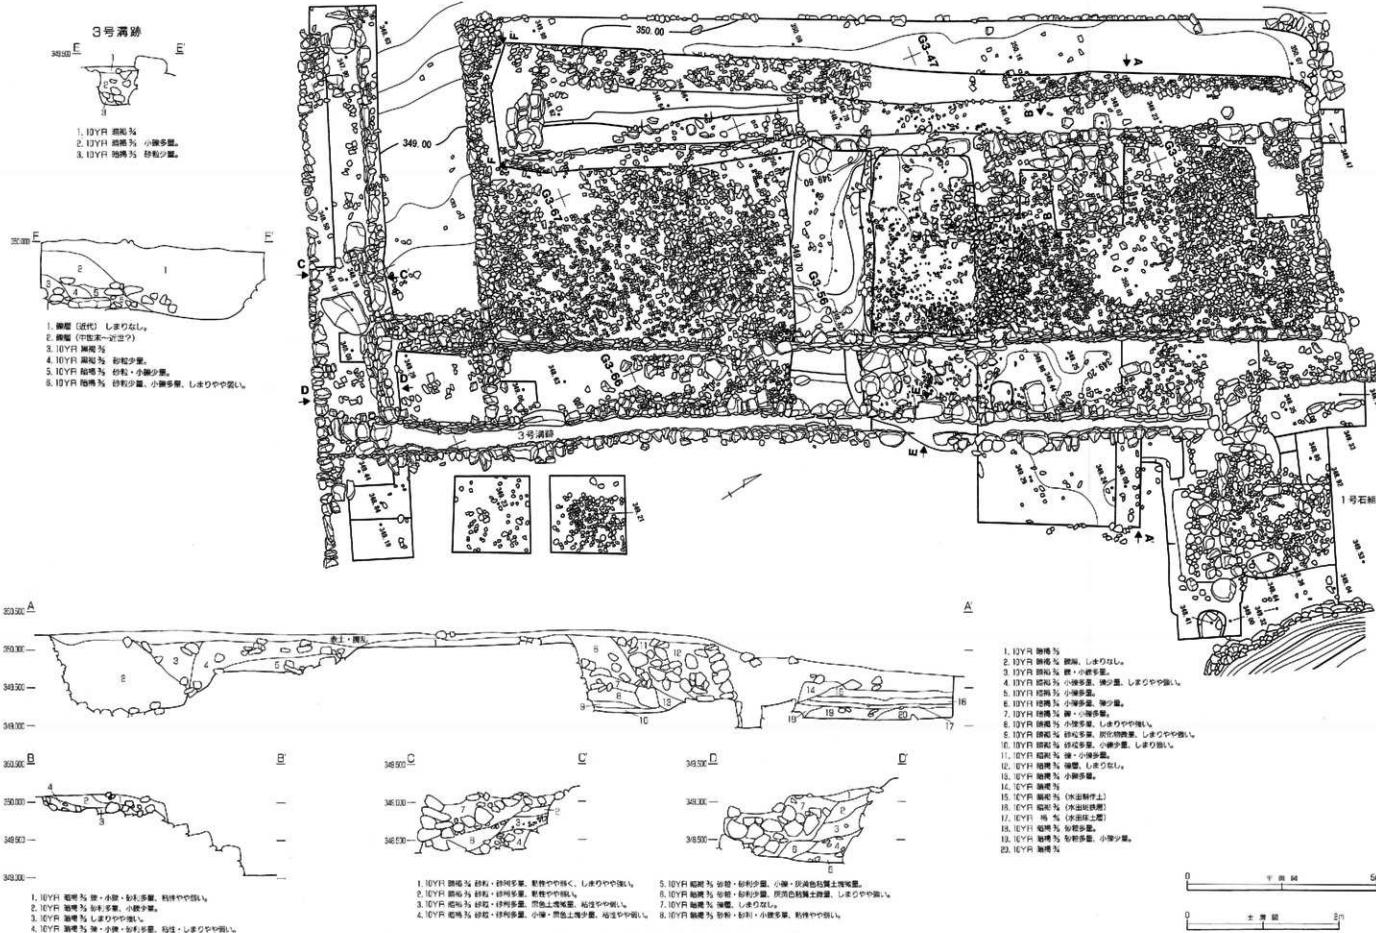
図7 大手石堀 平面図・断面図

検出された大手石壙東面の残存状況は、全体的に石垣の形状を留めていたものの、天端部や北側では後世の擾乱を受けて破損、欠損が顕著であった。大手石壙東面の規模は、検出された全長は基底部において約25.3mであり、北端の根石は既存北面より外側に飛び出すような状況であった。東面の石垣は南側で6～7石、北側では3～4石が積まれており、南北方向の地形の傾斜に合わせて石壙を構築していることが判明した。そのため、基底部から検出段階の天端までの高さは、南端部で約1.4m、中央部で約1m、北端部で約0.6mを測る。

西面については、根石を残して築石の多くは失われており、基底部から天端までの高さも含めて復元が困難な状態であったが、中央部と南端部の2箇所で階段が検出されている。中央階段は、1段目はすべて欠損していたものの、3段の石階段であったと考えられる。1段

日の欠損箇所のうち、階段中央の埋土からは寛永通宝（図45 21・22）が出土していることから、江戸期に何らかの理由で意図的に破壊されたと推測される。検出された2段目は3石、3段目は4石が残存しており、基本的に4石を敷き並べていたと考えられ、階段踏石幅は約1.9mで、階段袖石を含む全体の幅は約2.4mであった。基底部からの高さは約0.78m、一段の蹴上高0.15～0.2mであり、三段目には土間が敷かれており、炭化物が少量散乱していた。土間は奥行き約0.9mであり、東端には高さが不揃いな石列が検出されていることから、実際にはもう一段上るよう石段が取り付けられていたと想定される。

南階段は上部と西側が欠損した状態で発見されており、6段目までの階段石が検出されている。全体の規模は不明であるが、幅については階段を据え付けるために設置されたと考えられる基底部石列が約1.8mまで確認されていることから、中央階段と同じ踏石幅ではないかと想定される。現存高で0.8m、一段の蹴上高0.15～0.2mであった。

南面は隣接する市道からA区平場を接続するような形で近代以降にスロープ状の通路が開削されていたこともあり、南階段を含めて上部が欠損した状態であった。東端部は大手石塁東面の石垣から約1.85m突出した状態であり、西端まで確認されている範囲では長さ約10.8mである。ただし、西側は道路下に入り込んでいるため、実際にはこの数値よりも西へ延びていることは確実である。基底部の幅は東端部約3.8m、西端部約4.8mであり、南階段が取り付けられているため、西側が広がる形状となっている。東端部では基底部に隅石が残されているが、算木積みではなく一石で隅を造り出す構造であった。

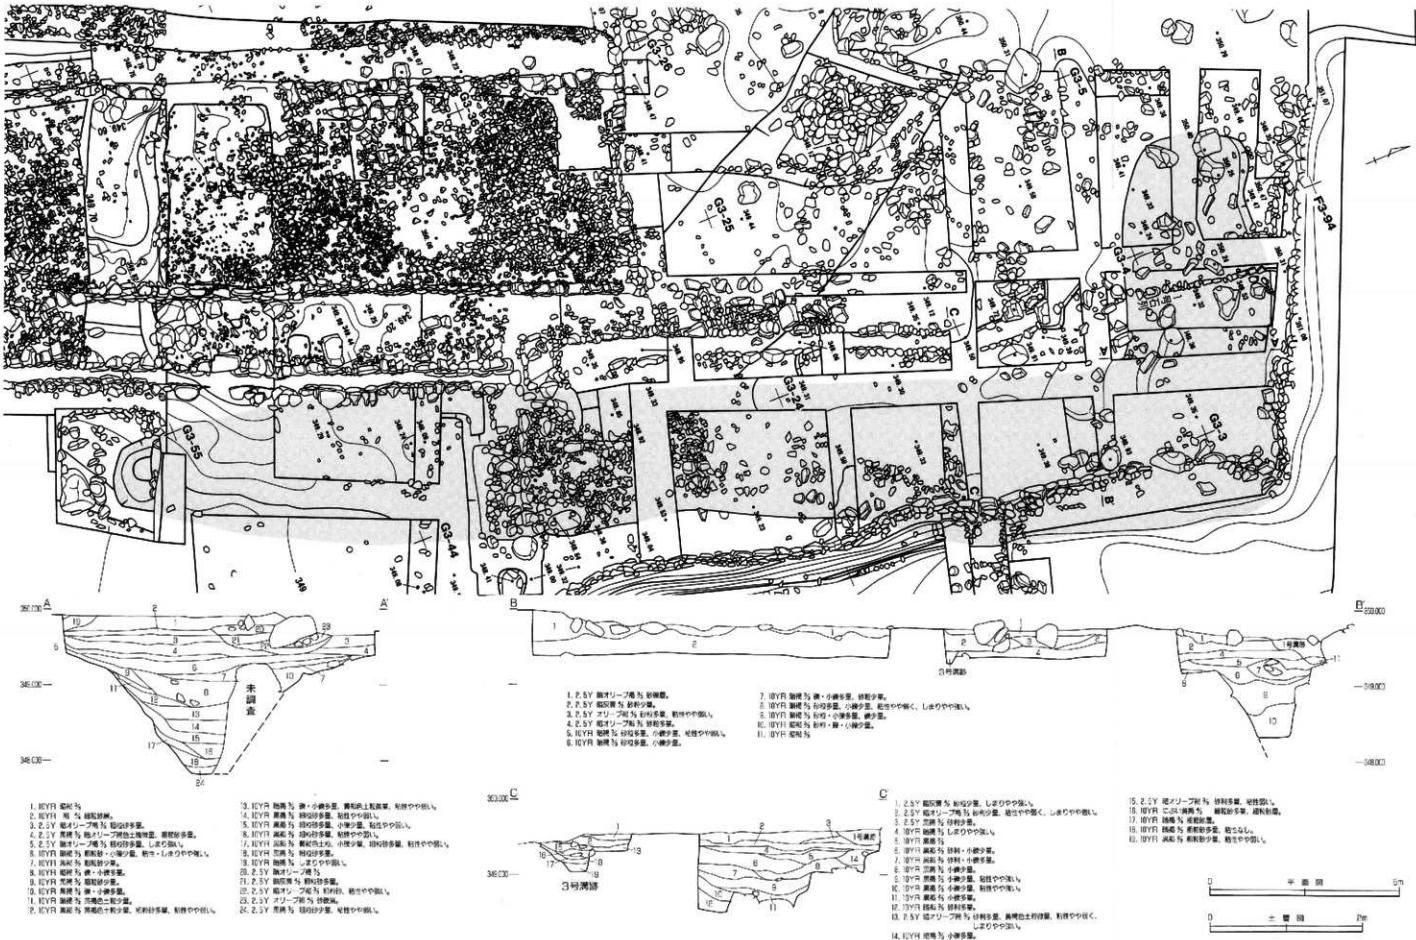
図10-1号掘跡

1号堀跡の明確な年代は定かではないが、遺構の重複関係からもF 3 - 93グリッド内で検出された1号石列や惣堀土壘形成時には廃絶していたと考えられる。このことから、大手石垣の出現と惣堀による外郭線の形成によって大手の空間構造が大幅に変更される際に、1号堀跡は意図的に破却させられたと考えられる。

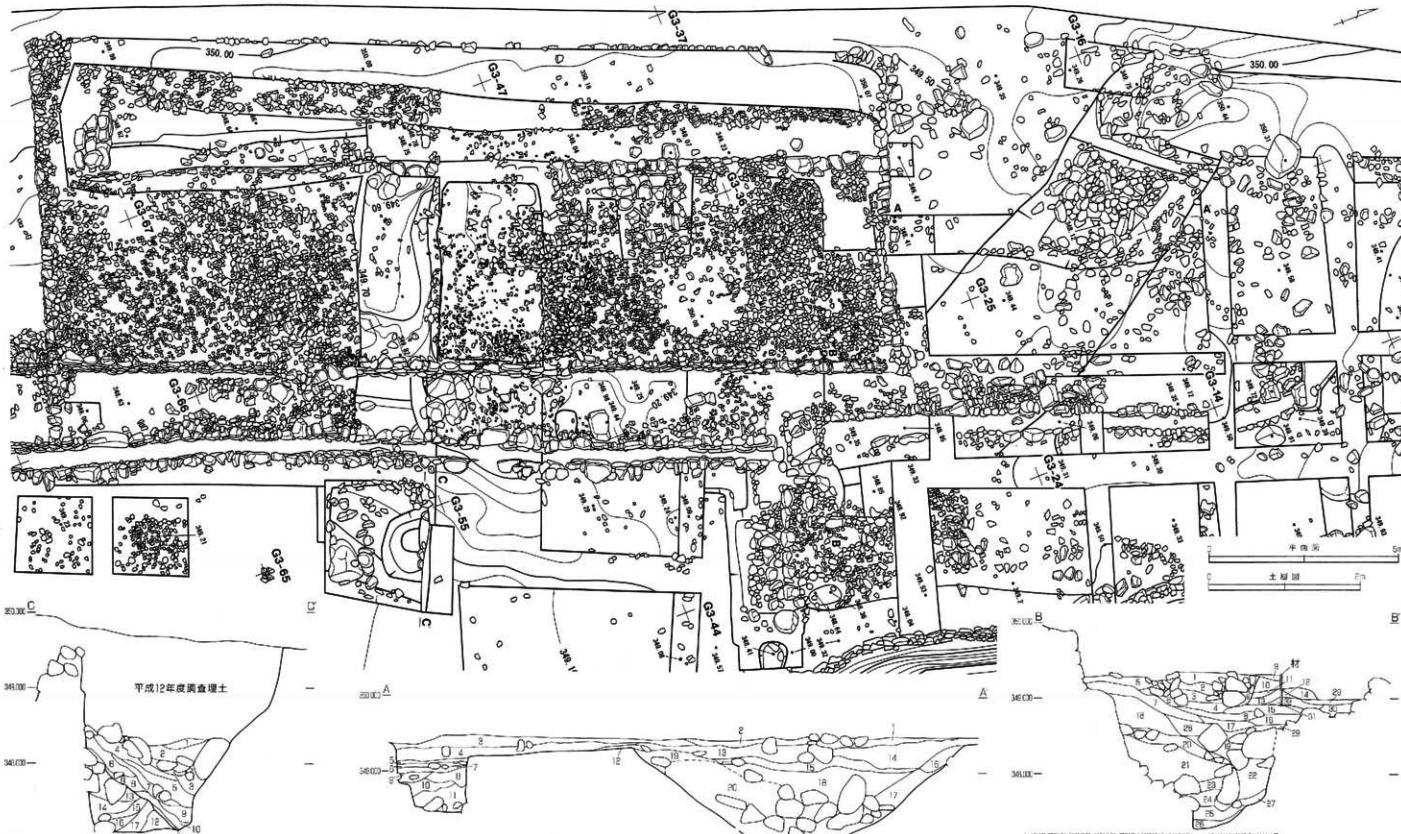
図11 2号堀跡

2号堀跡が展開する範囲の大部分が大手石垣と1号堀跡、3号溝跡など上層の遺構群によって掘削が困難な状況である中で、北側は大きな障害物がなかったこともあり、堀幅と堀のラインを確認するだけの調査範囲を確保することが可能であった。当初は範囲確認を目的にサブトレーナーを設定していたが、三月堀が多量の礫層に覆われていることが明らかとなり、掘削可能範囲までトレーナー幅を広げて調査を実施した。

検出された堀跡規模は、遺構確認面で堀幅約4m、深さ約2.5mであり、北端は調査区西側の市道手前で完結しており、現在の市道部分が当時の虎口であったことが確認された。また、G 3 - 34グリッド及びG 3 - 55内に掘削されていた平成12年度の試掘調査箇所を部分的に再調査し、新たに中央部向脇の二箇所の湾曲部を検出した。これによって断片的な調査

三日月堀の堆積状況は、G 3 - 15周辺では多数の礫群が検出されており、G 3 - 55でも散発的ながら礫層が検出されている。堀内各所で確認された礫層は自然堆積によるものではなく、人為的に投げ込まれた礫群によって埋め戻されていたことから、2号堀跡は意図的に破却されたことが明らかであり、後続する1号堀跡あるいは大手石壘造成の上で不可欠な作業であったことは言うまでもない。大幅な虎口形態の変更によって三日月形という独特的の形態を有する2号堀跡を否定する必要があったことを端的に示しているものの、この背景には単なる虎口形態の変更だけではなく、様々な意味が含まれていると考える。

2号堀跡は丸馬出の一部と考えられるが、内側では土塁の痕跡を確認することができず、丸馬出全体の構造を把握するまでには至らなかった。特に堀内からは主郭側から投げ込まれたと考えられる多数の礫群が検出されており、人為的に埋め戻されたことは明白である。このことは重複する位置に1号堀跡及び大手石塁などが構築され、虎口形態が大きく変更されたことによって破却されたとみられる。遺構の重複関係からみて、大手虎口を防衛する馬出構造としては初現であり、防衛施設としては最も占く位置付けられる。

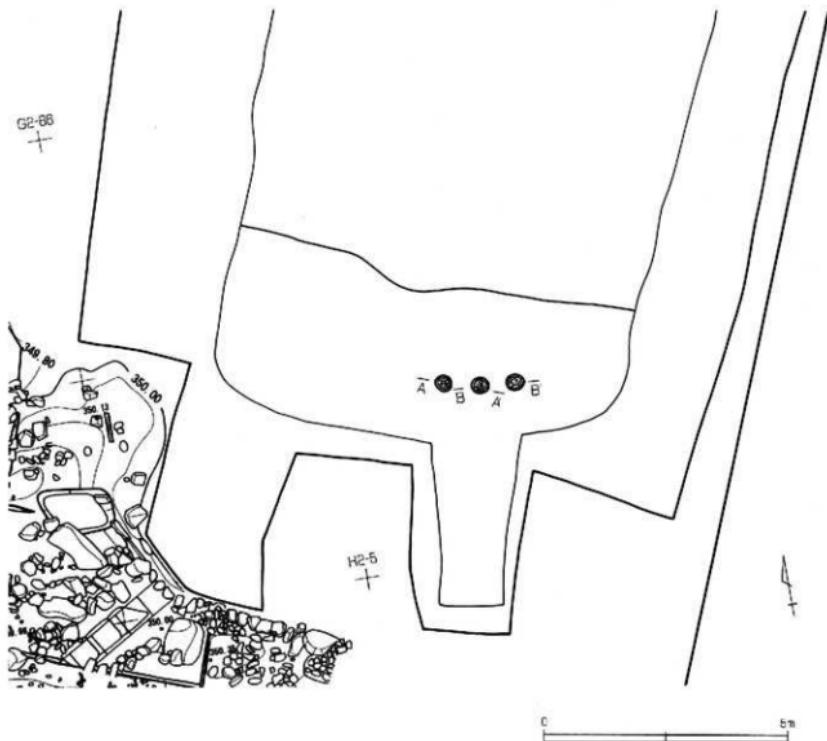
図13 惣堀土橋北側

2・94・95グリッドで安定した土層が確認され、木柱3本が検出された（図13）。木柱のうち中央の材は、表面が切断された状態であり、切断面中央に組み合わせるために差し込まれたと考えられる他の木材の一部が残されていた。

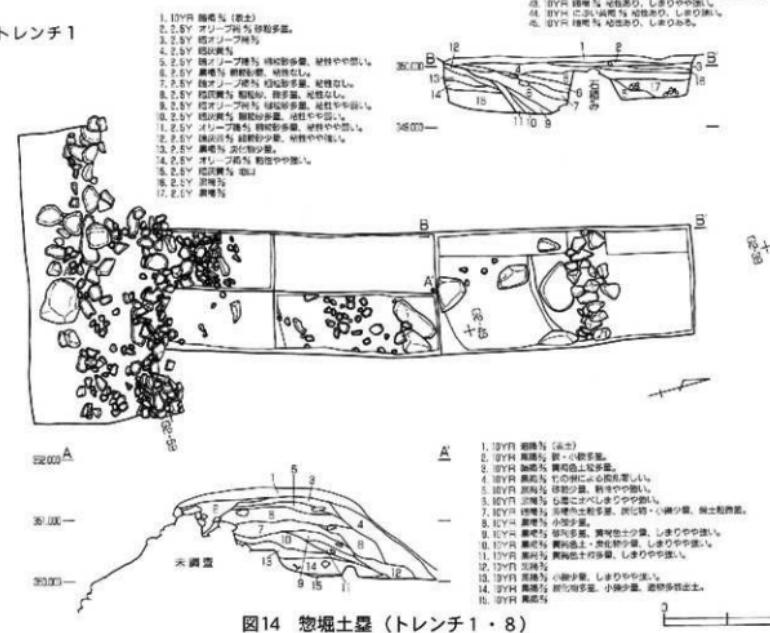
図14 惣堀土塁（トレント1・8）

トレンチ1では土壙造成層下層において炭化物とかわらけを多量に含む14層が標高350.20mで検出された。下層では炭化物などもなくなり、安定した土層となるため、14層直下の15層はかわらけの年代から16世紀後半の生活面と考えられる。トレンチ1では惣堀の範囲確認も同時に実施しており、既存土壙基底部から北に調査区を広げたところ、素掘りの旧惣堀の落ち込みが検出された（図14）。同時にその後の護岸改修で構築されたと考えられ

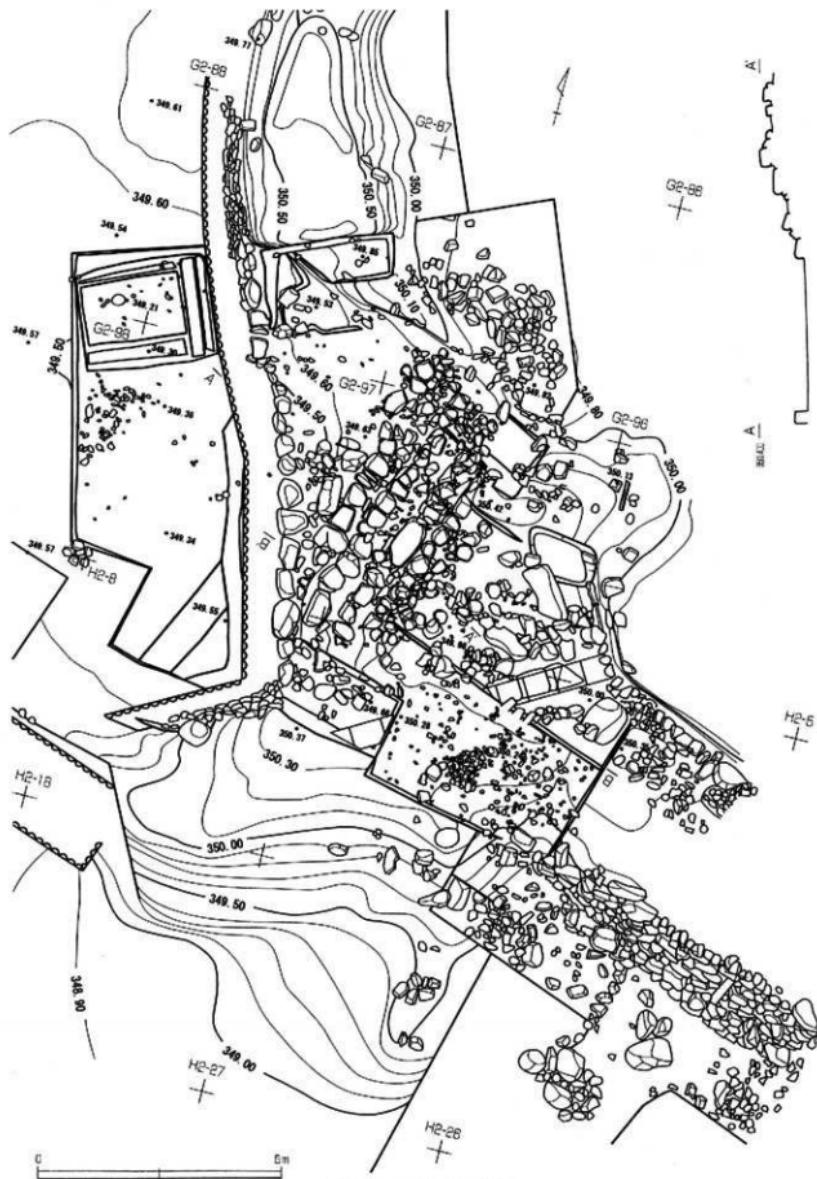
图 16 惣堰北虎口阶段

調査の結果、一つの石段の蹴上は約0.2mであり、踏み幅は下から1段目が約0.6m、2段目が約0.8m、3段目が約0.6mであり、4段目はそのまま土橋へと続くため、2段目の踏み幅を広くして意図的に踏み幅に変化をつけていることがわかる。階段幅は北側が惣堀の溜池開削、南側は段差処理の土留め石積みと側溝開削によって搅乱されていたため、両端の構造も含めて詳細は不明であったが、階段石列の残存幅では約6 mまで確認された。

階段が発見された当初は土塁雁木である可能性も指摘されたが、惣堀北土塁の基部であり、

蹴上の高さや踏み幅を考慮すると、検出位置では高さや傾斜角から土壙を復元することができず、かつトレーニング内において土壙端部が確認されたこともあり、虎口空間として開かれていたと結論付けた。

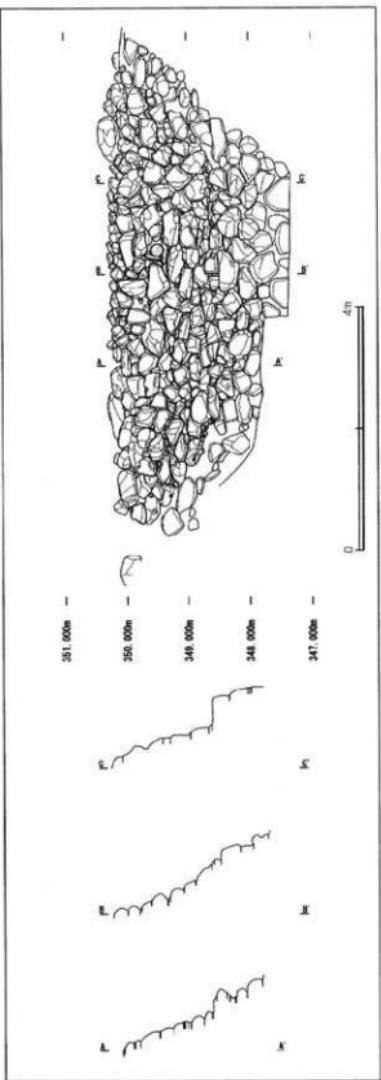
図18 恵堀北土橋石積み立面図

北虎口土橋については、既存幅は上面で約3.5mであり、北面には近代に築いたとみられる2・3石の石積みが堀埋土の上から立ち上げられており、南面には長さ約8.7mの自然石野面積みによる2段構造の石積みが存在した(図18)。武田氏館跡主郭に残る各土橋は橋の両面に石積みが施されており、主郭大手土橋南面以外はすべて段を有することから、本遺構についても古い可能性があった。石積みについては、上部は用水路管理に伴い塙ビ管が埋設されるなど後世の改変が著しいこともあります、石材の選定や積み方に統一性がなく、積み直しの痕跡が顕著であった。特に上下段に分けてみると、下段に比べて上段は積み方に乱れが多い。

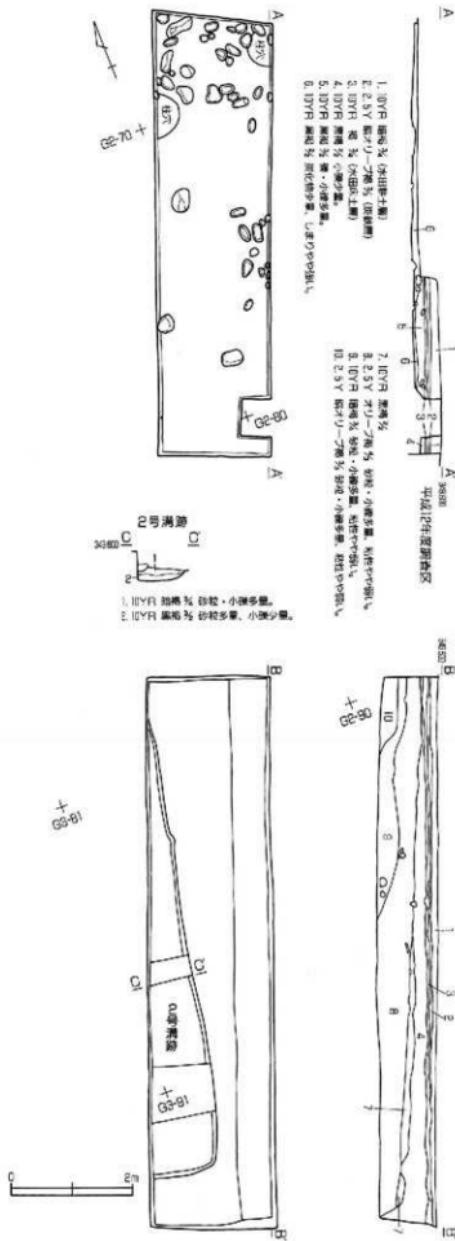
図23 トレンチ2

トレンチ南側については、サブトレンチを入れて断面観察を行ったところ、南側へ向かって大きく盛土造成されている状況が確認された。平成12年度調査時の造構確認面の高さを考慮しても、サブトレンチ下層に近い高さであると考えられたことから、南北のトレンチ間には地形に大きな段差が生じていると考えられた。

盛土造成された上面には2号溝跡が構築されているとともに、大手石壠と惣堀北虎口を繋ぐようにレベルが保たれていることから、検出された盛土は武田氏滅亡後の大手改変時の造成と考えられる。同時に地形の高低差は、そのまま武田氏段階の段切りによる屋敷区画であると考えられ、いくつかの小規模な区画が連続した一つの大区画に再編された過程を知る上で重要な発見であった。

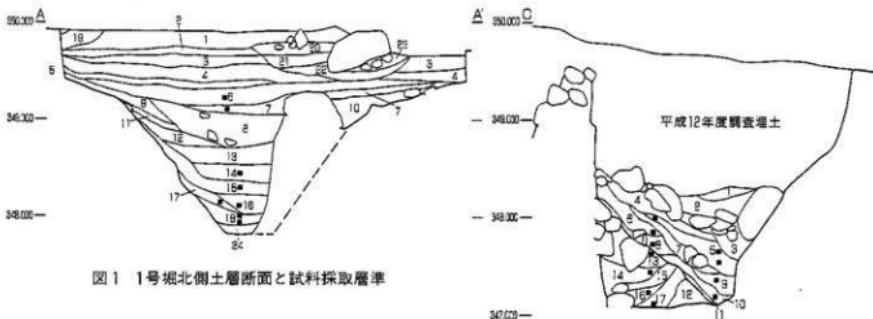
図1 1号堀北側土層断面と試料採取層準

武田氏館跡大手周辺の発掘調査で2条の堀跡が検出されている。堀は館正面を守る目的で造られたと考えられており、1号堀の埋積土は水成堆積をしていることが予想され、花粉化石が残されている可能性が推測された。また武田氏の築城技術の特徴と言われる2号堀（三日月堀）が武田氏館で初めて確認されており、この堀は武田氏が滅亡する1582年頃まで存在していたと考えられている。その後の整地によって埋められ、上部は破壊された可能性が考えられている。こうしたことからこの堀堆積物について花粉分析することにより武田氏が館を構えていた時期の周辺植生を検証できる可能性が推察された。以下にこの2号堀堆積物とその後に造られた1号堀の堆積物について行った花粉分析の結果を示し、武田期およびその後における植生変遷について検討を試みた。

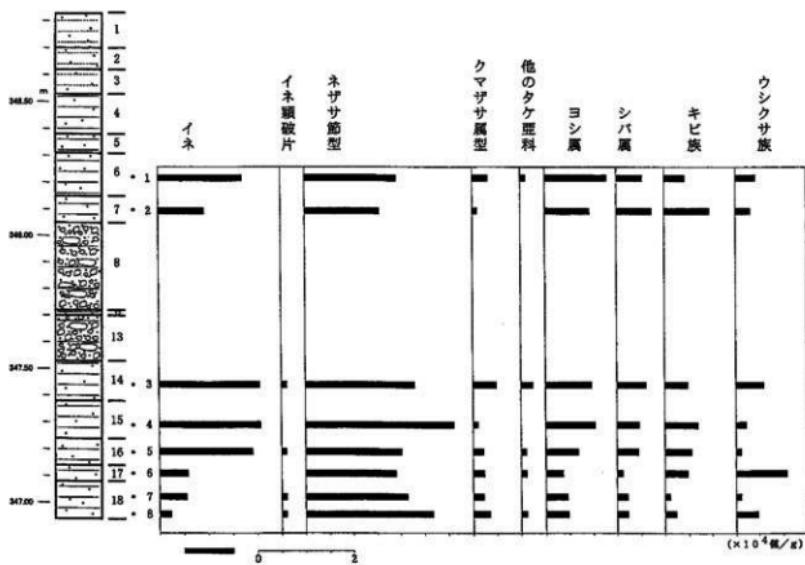
図1 武田氏館跡1号塙北側断面堆積物のプラント・オバール分布図

検鏡の結果、全試料よりイネのプラント・オパールが検出された。個数としては、中央部試料3~5において20,000個前後を示すなど最下部試料8を除き5,000以上と多く検出されている。また、イネの穎(穎殼)に形成される珪酸体の一部破片も中・下部試料で観察されている。

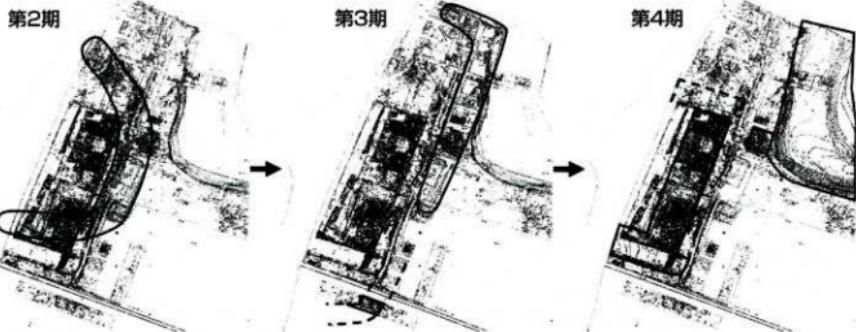
図1 大手変遷図

まず、大手土橋から大手三日月堀の規模と位置を確認すると、既存の大手土橋よりも北側に位置していることがわかる。大手虎口では土橋石垣の積み方が南北で異なり、二段積みとなっている北側が古いとみられている。大手門脇の石積みの構造からみても土橋から直線的に北側に比べ、南側は不自然な折れが入ることから、南側が拡張されていると考えられる。大手三日月堀が北寄りに位置

廃絶時期については、堀内に礫が投げ込まれていたことから、人為的に破却されていたことが明らかにされている。その後、大手三日月堀に代わる新たな虎口構造として、大手第3期の角馬出状の1号堀跡が形成される。角馬出状の虎口構造がどの時点で採用されたものか定かではないが、大手三日月堀を破却し、大手の虎口構造を大きく変更しなければならない政治的・軍事的な意団があったことは間違いない。武田氏が角馬出を用いた事例は見当たらず、第4期の大手石塁が豊臣期と考えられることから、大手第3期の角馬出をその前の徳川期か、あるいは豊臣期でも羽柴秀勝の可能性もあるが、関東移封以前の徳川氏による虎口形態などが不明瞭であるため、あくまで推測の域に止め、今後の課題としたい。

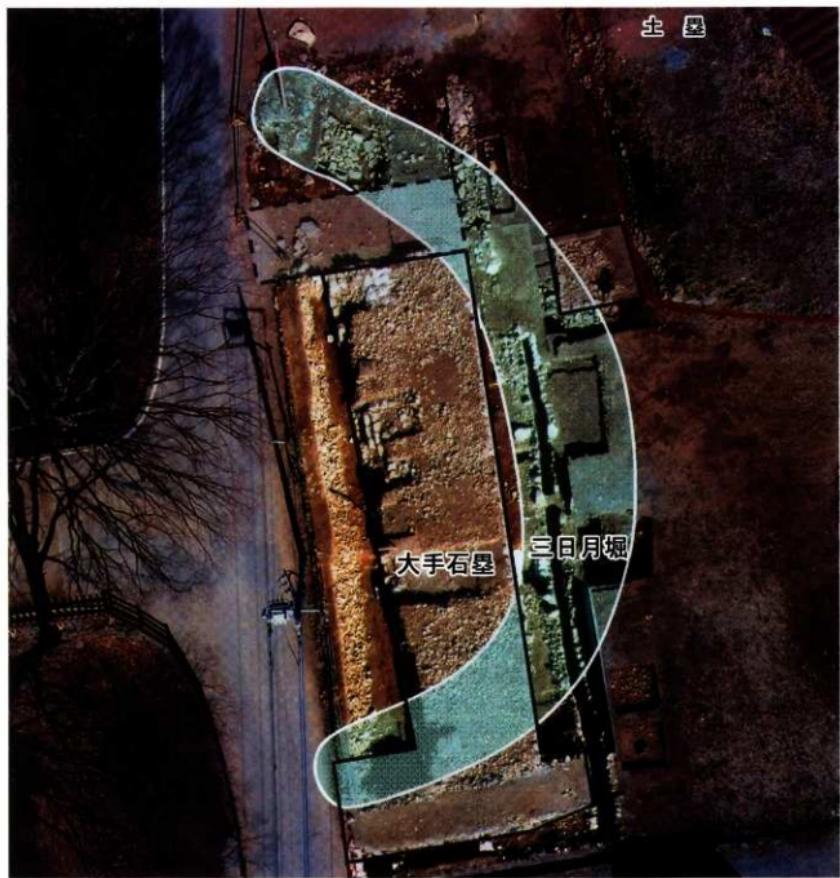
図2 大手石堀・2号堀跡(三日月堀)重複図

することは、造り替えのない古期の虎口面を基準にしていると想定される。さらに大手三日月堀大手土橋との位置関係から既存の堀と土塁規模の主郭に合わせた造りとなつており、年代を考える上で重要な手掛かりとなる。
