# 仲 田 遺 跡

一般国道52号(甲西道路)改築工事

に伴う埋蔵文化財発掘調査報告書

中部横断自動車道建設工事

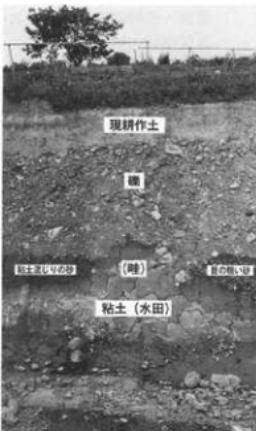
土層とは堆積した粘土、砂、礫など異なる土の重なり合い具合のこと。3区北法面（掘削により形成された側壁面）の土層を撮影したのが右の写真です。下の方に見えるひび割れた粘土層が水田。粘土層中央の丸い盛りあがりが畔の跡です。この水田面の上に砂や礫が厚く堆積しているのが観察されます。礫の層は比較的粒が大きく、大ぶりの石も混じっています。ここから判断すると、これは短期間で多量に流れこんだ状況、すなわち洪水が繰り返された結果であると考えられます。

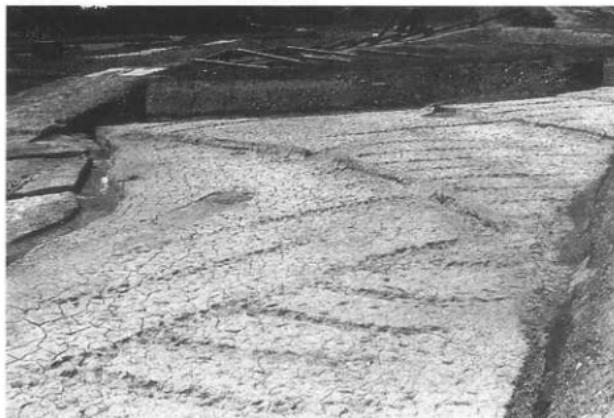
深く沈みこんだ足跡

下の写真は2区東側を撮影したものです。ここでは深く沈み込んだ形の足跡が連続し、全体としては筋状に残されていました。ぬかるんだ水田での困難な作業をおもわせます。足の方向が進行方向に対して直角に近く、横歩きをおもわせる状況から刈り取りに伴うものである可能性が考えられます。足跡の筋の間隔は1m前後です。ここを歩きながら、手を伸ばして稲穂列の両側から2~3株ずつ収穫したのでしょうか。

ここに残された畠は水田の長辺側のもの（大畠）とみられますが、真っ直ぐではなく、ゆるやかに曲がっていました。畠を曲げたのは、土地の傾斜に合わせたからでしょう。足跡の筋はこの畠に交差する方向にならんでいました。曲がった畠を辿って、稲株の列を増やしていくと、どこかで列の方向を調整する必要がでてきます。足跡の方向が途中で変わるのはこのことと関わりがあるのではないかでしょうか。

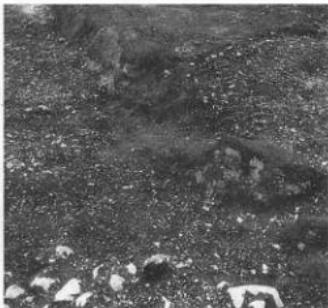
洪水により埋もれたことが遺跡を残したこととも確かです。しかし、その力が破壊の痕跡を各所に残しています。右の写真は畔の一部が砂礫により切り崩された状況です。

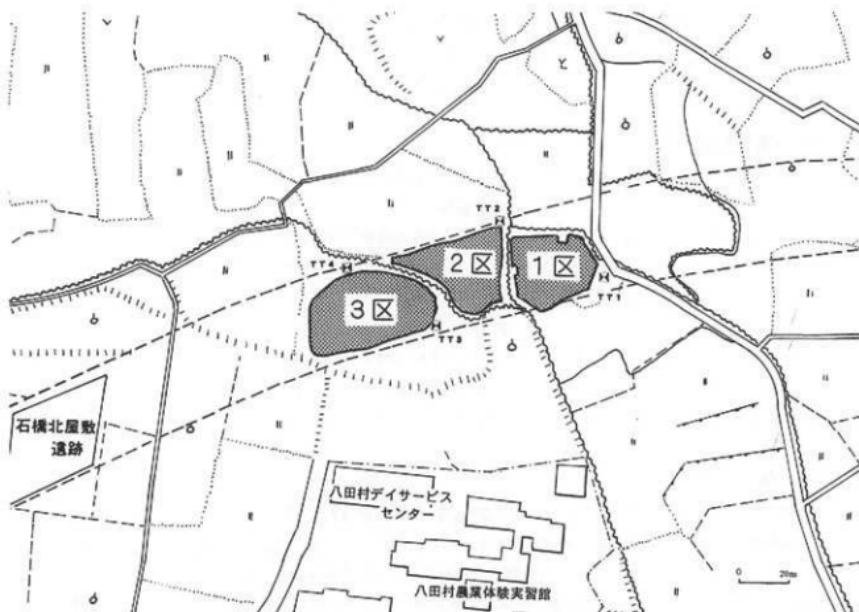
第1図 遺跡地区図ならびに周辺の土地利用 (1/2000) (図中の■は基準点～は主な農業用水路)

の2点に留意した。また、調査範囲は2本の水路により分断されていたので、それを境界にして、1~3区の3つの調査区(第1図を参照)を設定した。

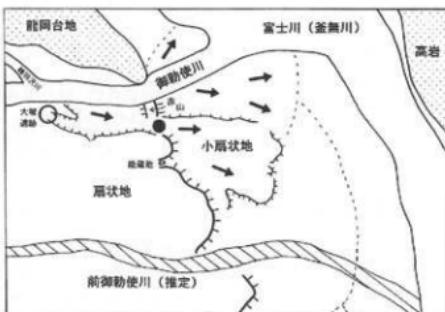
第3図 砂礫の流入経路（想定図）

・仲田遺跡 →流入経路 ..... 小扇状地の範囲  
 ▨釜無川の浸食崖 ▨段差（小崖）

現地付近を地上観察すると、北に赤山と称される島状の微高地（「堀切」により龍岡台地から分離）、南には釜無川の浸食崖から本遺跡の南辺に回り込むように一段高くなった状況（この後、段差は西方へ連続 第3図参照）が見られ、その狭間の窪地が仲田遺跡の立地であることがわかる。この窪地は北西から南東方向に下る緩斜面状を呈する。

その結果、周辺の地形は①八ヶ岳火山地②御動使川扇状地③2次的な小扇状地に大別されることがわかった。①は蘿崎火山岩屑流と称される更新世の火山噴出物によるもので、釜無川右岸の龍岡台地や左岸の高岩を含む双葉町の台地など低地性の台地を形成している。遺跡付近では赤山や能藏池付近にスポット的な表出が見られる。ただ、この火山岩屑流は御動使川扇状地や甲府盆地の地下に広範に分布することが知られている。②はこの地域の典型的な地形であり、その基本的な土質は砂礫である。③は釜無川の浸食を受け、形成された河床平野上に新たな砂礫が流入したことにより形成されたものであるとおもわれる。遺跡東南の平地を歩いてみると、堆積土が舌状に乗り上げて形成されたとみられる段差が耕地の境界に利用されて残存しているのが観察される（第3図参照）。この新たな小扇状地の形成過程は次のように考えられる。

この形成に大きな影響を及ぼしたのは現河道への御動使川の付け替え工事（戦国時代から江戸時代初期 次節参照）であると推察される。旧来の河道は現在より南（おおよそ保道竜王～芦安線上 第3図参照）にあり、当初はこの下流に小扇状地が形成されたのであろう。この時期、本遺跡付近は洪水に見舞われることが比較的少なく、土地の安定が確保されたため、耕地が開かれたとみられる。ところが付け替え工事の後、新河道から多量の砂礫が流入するようになり、比較的短期間に逆流の景観が一変したのであろう。砂礫の流入路は①「堀切」から下流部へ、②遺跡のある窪地を辿っての2筋（第3図参照）が想定され、洪水の繰り返しが重層的な堆積状況を形成したとみられる。この2つの流入路の内、②の流れにより本遺跡は埋没したと考えられる。砂礫中から検出された最も新しい時期の遺物は江戸時代末期に鋳造された文久永宝である。また、現地が再び田地化していることが、明治24年発行の地籍図で認められる。このことから砂礫の流入は江戸時代のほぼ全時期に亘り、その間現地付近は耕地の保持が困難であったこと、現河道の安定と治水施設の改良に伴い、漸次それがはかられたことが

古い時代の河道については、平成7年度に調査が行われた大塚遺跡の調査報告（第4章第3節）で指摘されている。そこでは、北西から流れこむ割羽沢川の旧河道である可能性、付け替え工事前も本流から分岐した補助的な河川が存在した可能性などが示されている。大塚遺跡の所在地付近から本遺跡の南縁に小規模な段丘を形成しながら延びる段差（第3図参照）も注目される。その辺りの事情を明らかにしていくことは今後の課題であろう。

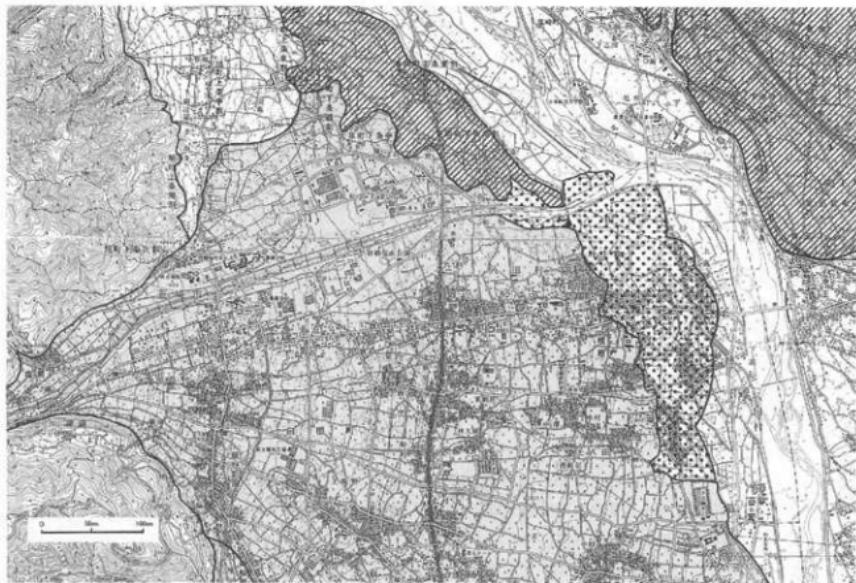
第4図 周辺地域の地形分類図

仲田遺跡が厚い砂礫に埋もれていることは掘削により確かめられた。そこで、本遺跡周辺の地形を把握とともに、遺跡埋没の経緯を推察するため、周辺地域の地形分析を行ってみた。分析ならびに地形分析図（第4図）の作図は、県企業局等発行の地形分類図をベースに、1947年米軍撮影の40000分の1ならびに75年国土地理院撮影の10000分の1の航空写真の判読と実地踏査で微地形を確認しながらすめた。

● 仲田遺跡 火山堆積物台地 扇狀地 小扇狀地

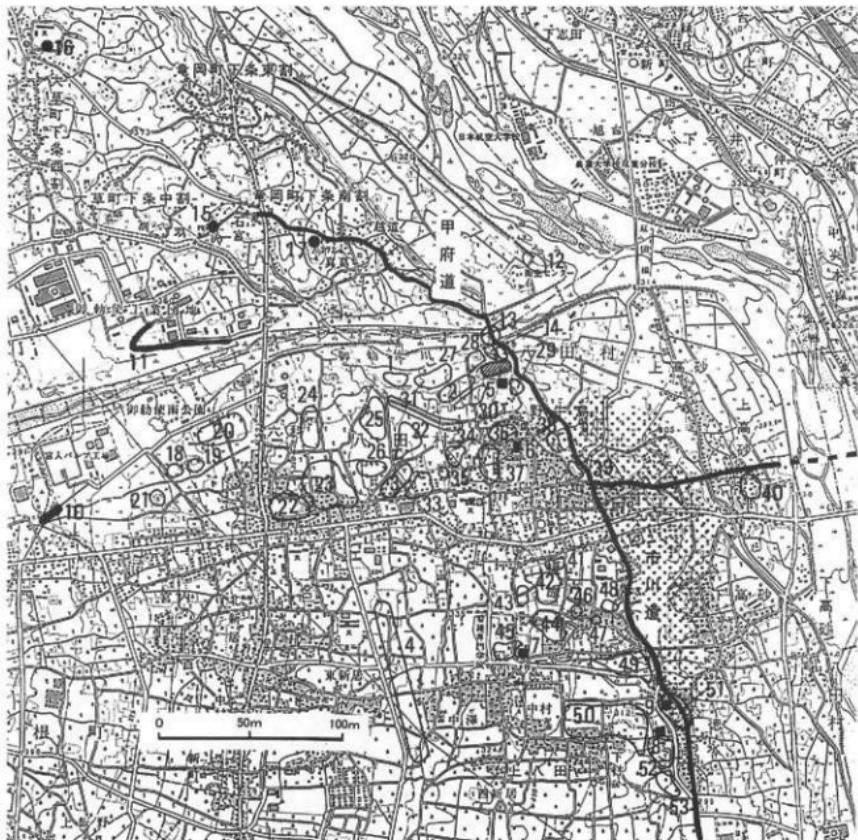
第5図 周辺の遺跡・史跡の分布 (○仲田遺跡)

仲田遺跡の北、「堀切」の手前に赤山(14)がある。石礫（黒曜石）の散布地とされ、縄文土器発見の記録もある。「堀切」により島状に分離しているが、地質的には龍岡台地に連続している。『韮崎市誌』所収の縄文式土器分布図には、この台地上に下馬城(15)、羽根前(16)、長塚道下(17)の3遺跡が記されている。これらの遺跡の出土品は縄文中期のものが中心であるが、赤山も同時期の遺跡とみられる。なお、仲田遺跡で砂礫を掘削中、打製石斧1点、黒曜石片数点を採集することができた。※（ ）内の数字は第5図中の遺跡番号に対応する。

※仲田遺跡の発掘調査後の平成11年11月から平成12年2月にかけて、八田村教育委員会により遺跡分布調査が行われた。その結果は平成12年3月に刊行された『村内遺跡詳細分布調査報告書』に記載された。この調査により、多くの遺跡が新たに確認された。そこで、本文中の遺跡を合わせ、村内の遺跡を別表に掲載し、その所在地を第5図中に示した。

また、第5図(5)に示してあるように、本遺跡のすぐ南脇には『旧諏訪神社跡の碑』が建てられており、史実かどうかは不明であるが、参道としての性格を有するものであれば『旧諏訪神社』は、碑が建てられていたこの場所付近にあったことが想像される。

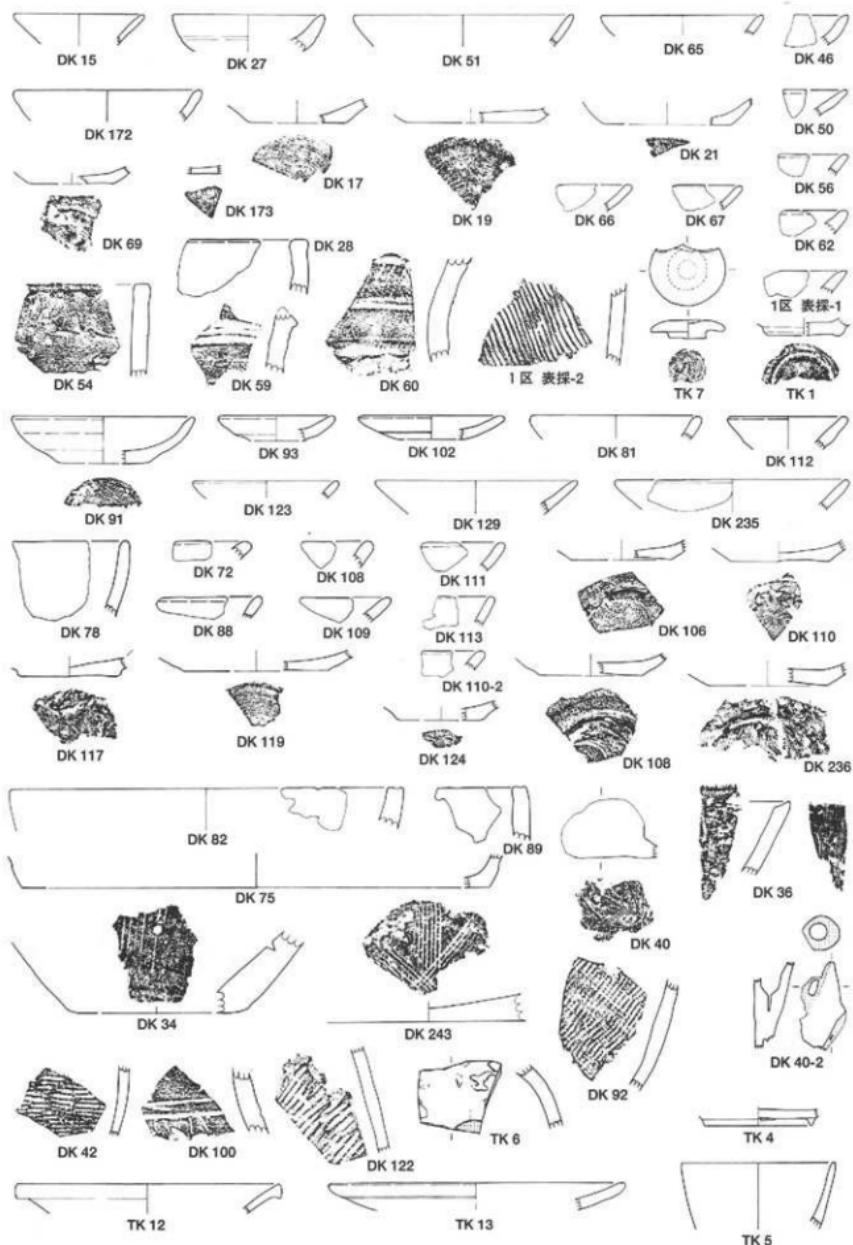
第6図 1区・2区出土遺物実測図および拓本 (1/3)

D K15・17・21・27・46・51・56・62・65・66・67・69・172・173、表掲1は、1区からの出土である。15の推定口径は7.6cm、現存高は1.8cmを計測する。27の推定口径は9.0cm、現存高は2.2cmを計測する。51の推定口径は13.5cm、現存高は1.9cmを計測する。65の推定口径は9.4cm、現存高は1.2cmである。172の推定口径は11.2cm、現存高は1.9cmである。

D K17・21・69・173は底部の破片で、糸切り痕が認められる。17の推定の底径は5.6cm、21の底部の推定径は7.5cmである。69の推定の底径は、5.0cmである。D K19は、焼きの悪い須恵質土器である。推定の底径は、8cmである。また底部には、糸切り痕が明瞭に認められる。

D K50は、天目茶碗の口縁部である。

T K7は灰釉陶器で、蓋と思われる。上面には浅い窪みが認められ、下面には糸切り痕が明瞭に残されている。最大径は4.5cm、器高は1.2cmである（この陶器が石列を伴う道と関係があるものと考えられる。道の東側で水田ではない箇所からの出土）。

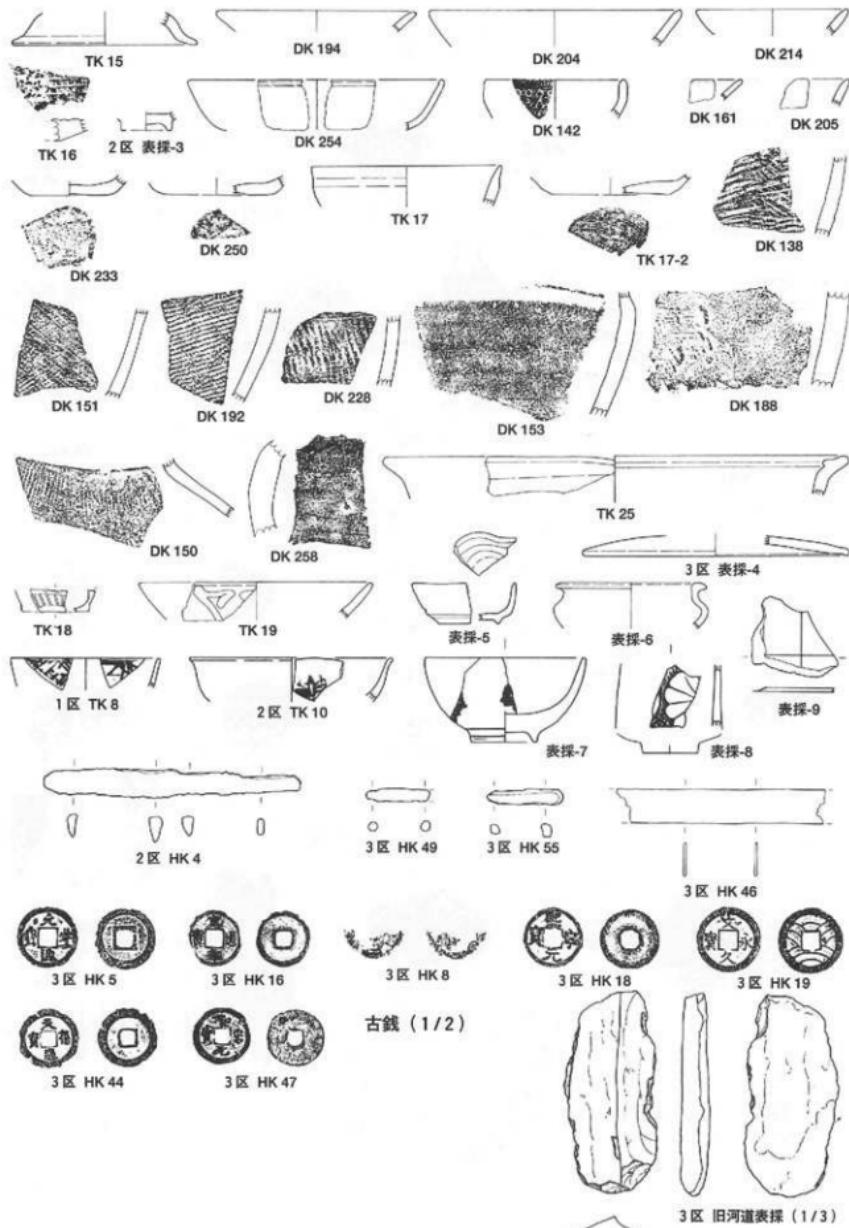
第7図 2区・3区表出土遺物実測図および拓本 (1/3)

D K194・204・214は、土師質土器の口縁部の破片である。194の推定口径は11.6cm、現存する器高は1.3cmである。204の推定口径は15.0cm、残存する器高は2.1cmである。214の推定口径は9.0cm、現存する器高は1.6cmを計測する。

D K254は、須恵質土器の口縁部破片である。推定の口径は15.0cm、現存する器高は3.0cmである。D K142は土師質土器で、推定の口径は8.2cm、残存する器高は2.3cmである。口唇部は直立し、以下底部に向かって湾曲する。外面には横位に連続する円形の押型文が施される。

D K233・250は、土師質土器である。233の推定される底径は4.6cm、残存する器高は0.9cmである。底部には、糸切り痕が残存する。250の推定される底径は6.0cm、残存する器高は0.7cmである。

T K17は、天目茶碗の口縁部である。推定される口径は11.4cm、現存する器高は2.4cmである。口唇部は指でつ

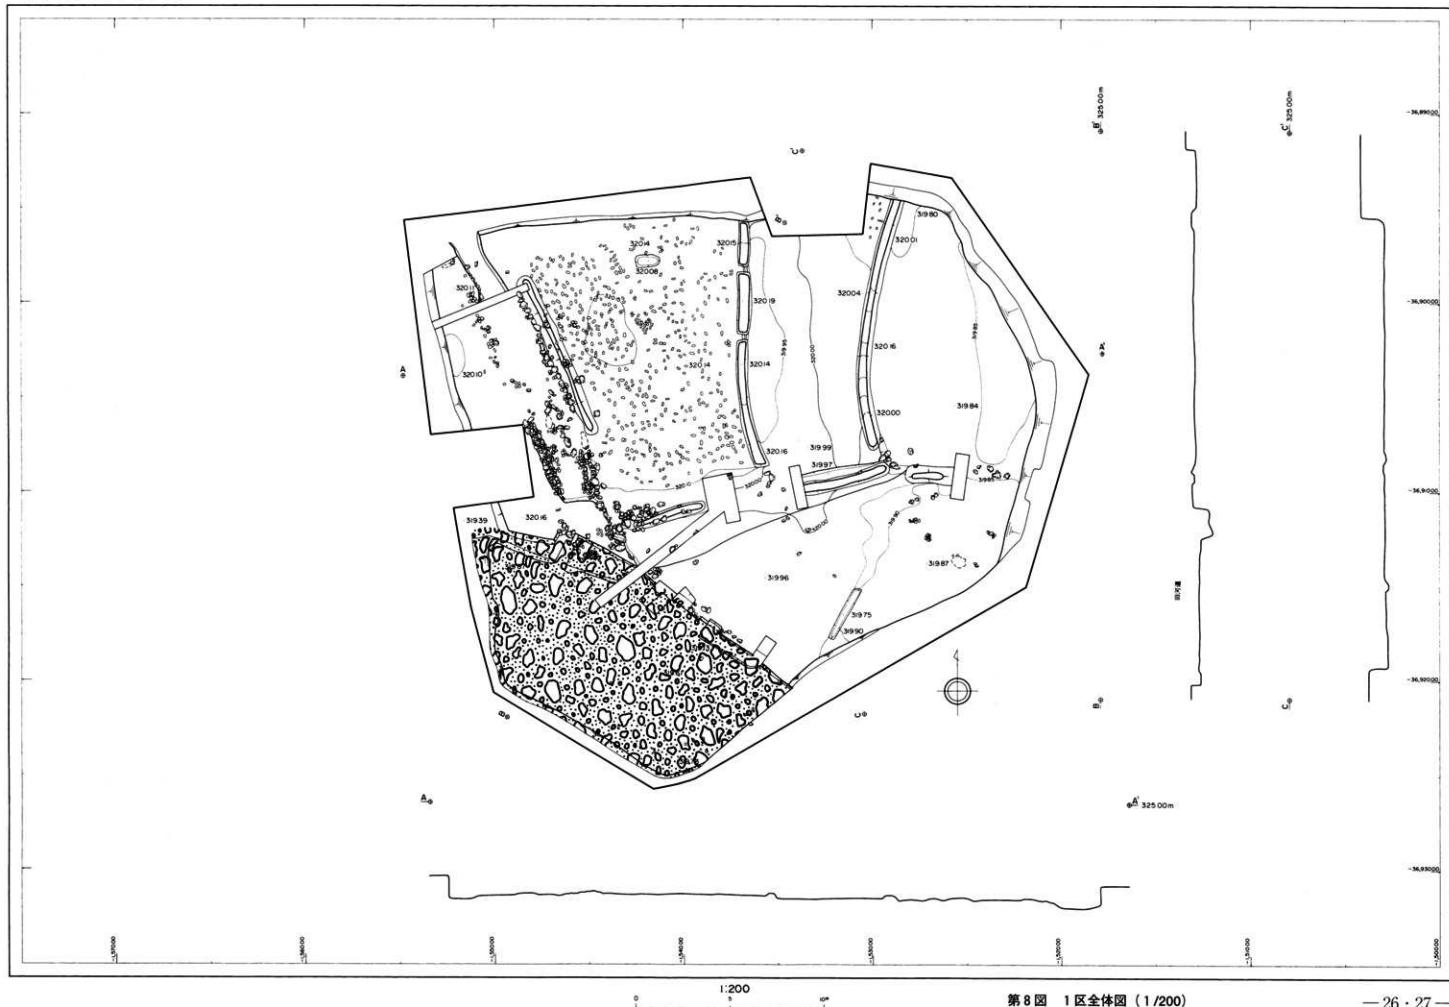
第8図 1区全体図 (1/200)

それぞれの水田面は、南北方向に延びる3本の畦によって区画される。また、東西方向に途切れ途切れではあるが、1本の畦状の高まりが確認される。最東端の南北方向の畦は、南の端で緩やかに曲線を描き、東西方向の畦状の高まりに交差する。この交差する箇所には、水口が設置される。水口にはやや大型の礫が存在し、この礫はもともとこの水田に設置されていたものと思われ、この施設に伴うものと考えられる。この礫の設置として考えられる用途は、ゴミなどをこの礫で止める役目をしていたものであろう。

畦の高さは、本水田面から畦の頂までとし、16~21cmを計測する。東側水田からの遺物は、13点である。

中央に設置された畦は、2箇所切られている。この畦の南の端では、東西方向に延びる畦状の高まりと交差する箇所に水口が施設されている。やはりこの水口の箇所には、やや大型の礫が存在しており、この水口の施設に伴う礫と考えられる。

中央につくられた水田の幅は、最大箇所で7.50mを計測する。また第8図の中央の水田跡の北東隅の白丸は、こぶりの足跡である。畦の高さは、本水田面から畦の頂までとし、20cm前後を計測する。遺物は、8点出土した。

1区の西側に存在する南北方向の畦は、部分的に確認された。この畦は、礫を伴う道によって削られている(第8、14図)。水田面に広がっているのは、足跡である。足跡の方向は一定ではなく、方向性は見受けられない。本水田から出土した遺物は、わずか5点である。

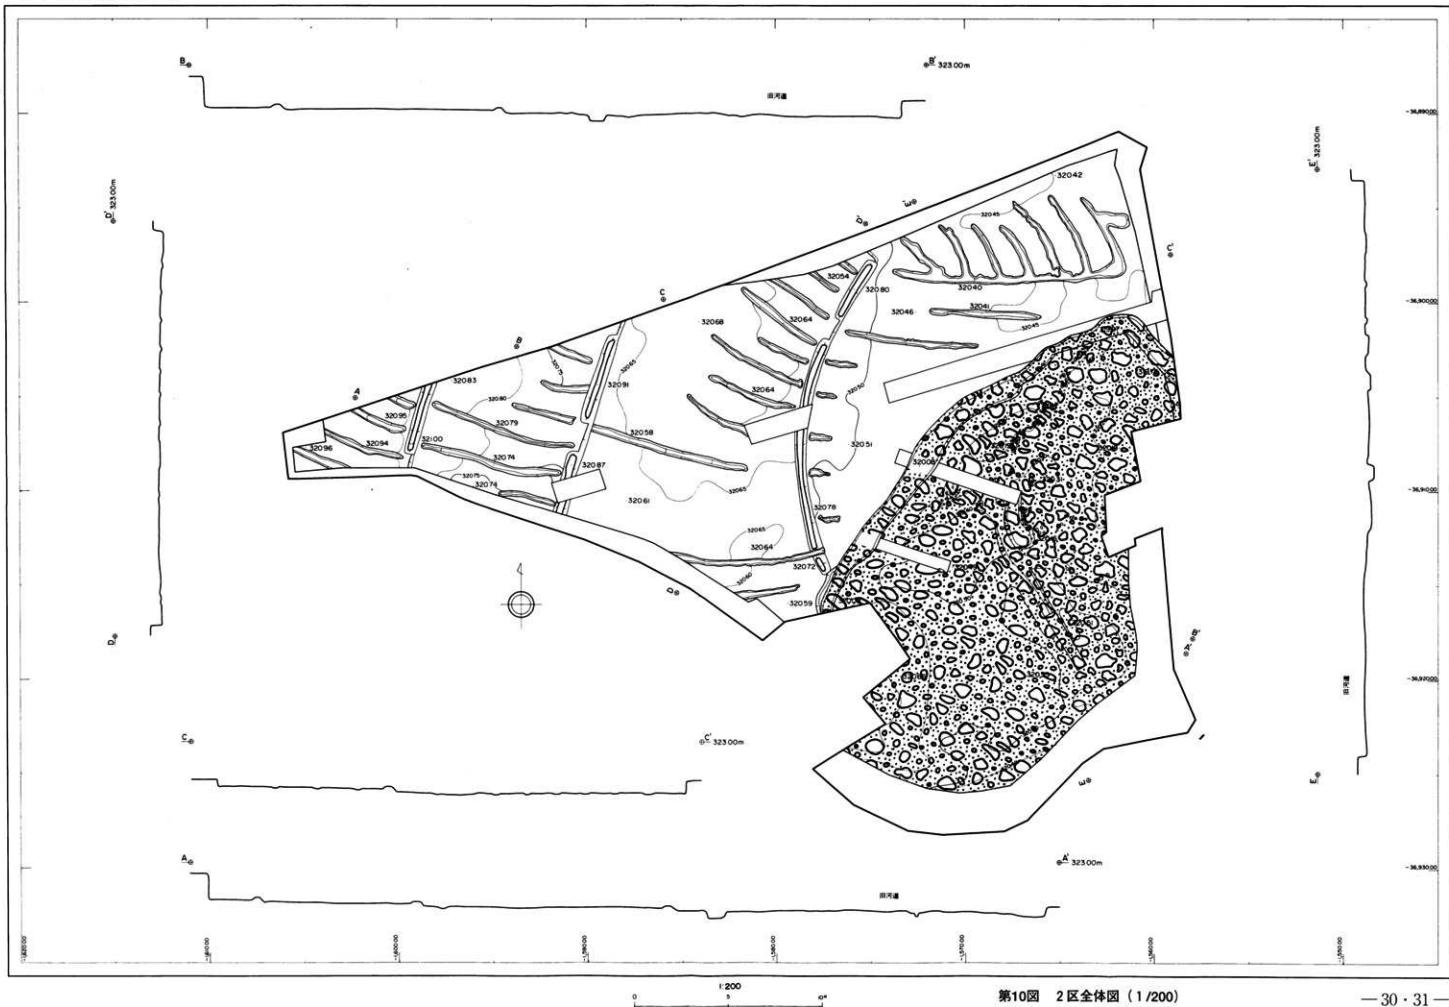
第10図 2区全体図 (1 / 200)

本区では、4枚の水田面と3本の畦および旧河道が確認された。

1区側の1番目の水田跡は、旧河道によって大きく壊される。水田面には、溝状の足跡が東西方向に8条で、それぞれの間隔は広い箇所で2.2m、狭い箇所で1.4mを計測する。そしてこの足跡に直行する方向に足跡が7条認められ、それぞれの間隔は1.0m~1.50mを計測する。この溝状となる足跡は、1区では確認されなかった足跡の形状である。また溝状の中の足跡の列であるが、足跡は溝に交差するように2列になっており、そのため一つ一つ足跡を図化することができなかつたため、溝状のように図示(第10図)したものである。1本の溝状になつてゐる足跡が2列となつた理由としては、東西方向の溝状の向きについては溝内の南側と北側の2列に認められ、南側の足跡については南に向いて稲刈りが行われ、北側の足跡については北に向いて稲刈りが行われたものと思われる(写真図版2・3)。稲刈りも手前から2~3株くらいを刈り取り、そのまま左右どちらかへ横歩きしながら刈り取りが行われ、そして稲の刈り取り後、同じ列で向きを変え方向転換をして、再び刈り取りが行われたことによってできた足跡と考えられる。

各水田面に残存する足跡の列は、本区ではどの水田面にも認められるとともに、同一方向（おおよそ東西方向）で確認される。特に弓なり状を呈する畦で、1番東の水田面だけは方向を異にする足跡の列が認められる。2番目の水田も、弓なり状を呈する畦に直行する方向で足跡の列がつくられている関係上、調査区外においては1番目の水田と同様直交する足跡の列が存在するものと思われる。

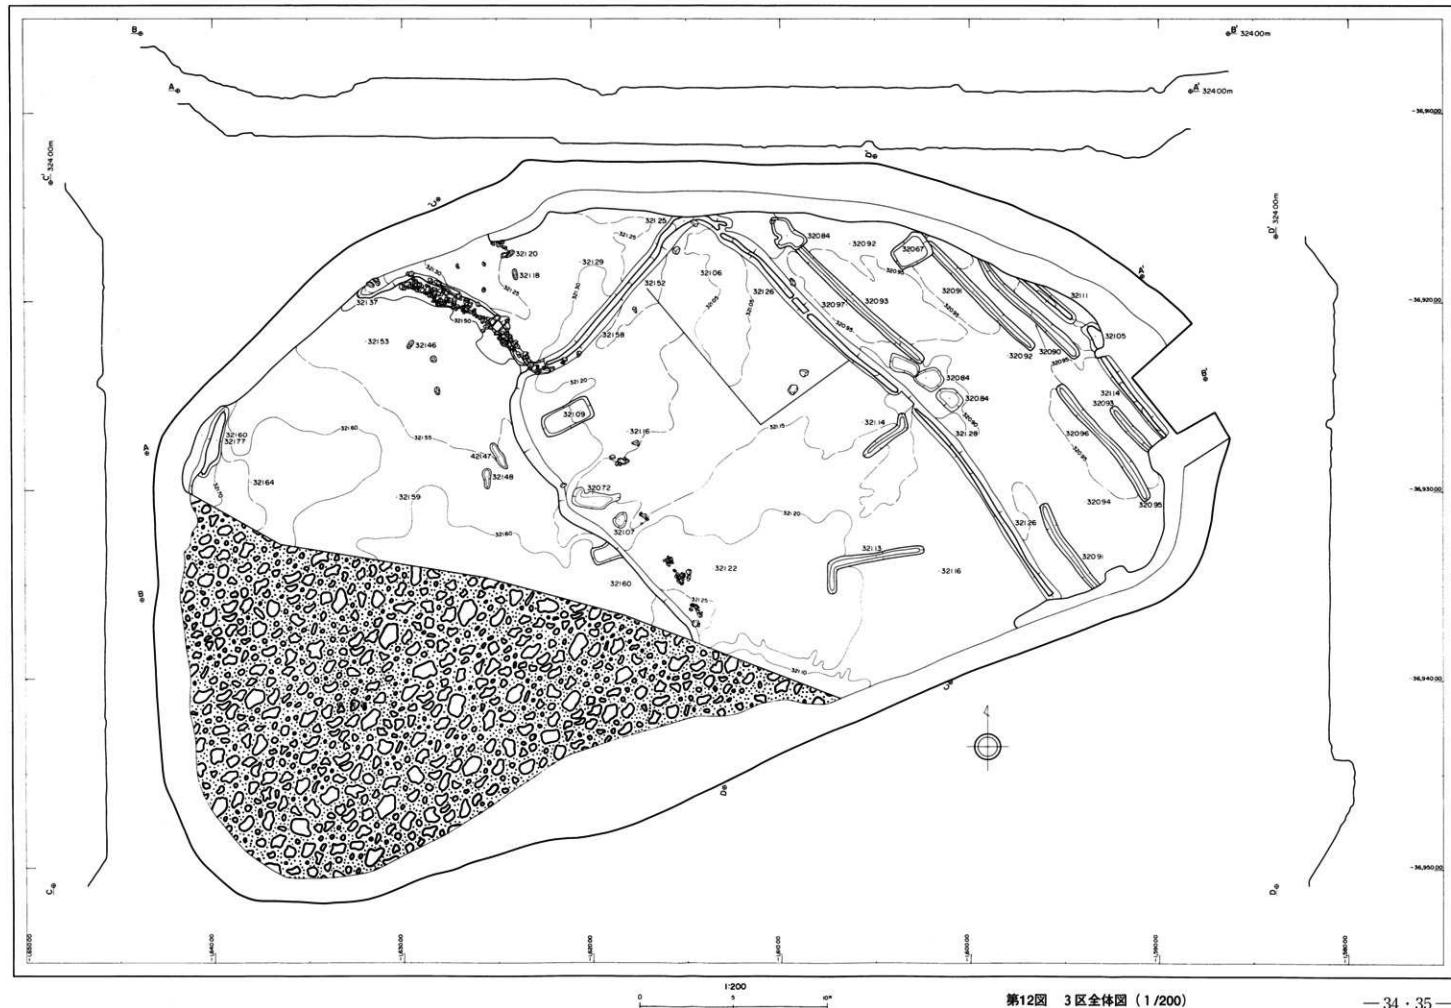
第12図 3区全体図 (1 / 200)

本区では、3枚の水田面と4本の畦および1区まで連続する旧河道が確認された。

東側の水田は、畦と畦に挟まれた細長い水田跡である。畦による区画が確認されておらず、現存する水田の長さは27m、畦から畦までの幅は9mを計測する。水田面に残された足跡の列は、北西から南東に延びる畦に並行している。これらの足跡の列は、2区で確認された足跡の列と同様な形状をなす。

本水田の西につくられた畦の際には、一列の足跡が残され（写真図版3）、南北方向の横歩きで東向きに稲刈りがなされたものと考えられる。第12図では、足跡の列が途切れ途切れで3本図示されているが、写真図版3では足跡の列が5本明瞭に残されている。それぞれの間隔は、0.5m～0.9mを計測する。足跡の列が抜けている箇所の幅は、4.0m～4.5mであるが、この間に足跡の列が2本追加される。

西の畦の頂から水田面までの高さは30cmで、東の畦の高さは10cmである。それぞれの畦は、数箇所壊される。本水田から出土した遺物は、60点である。

本区の中央に存在する水田は、本遺跡では最大の規模を有するものと思われる。幅は16mで、現存する長さは29mを計測し、長方形を呈するものである。この水田の中には、畦がつくれられた形跡はない。また水田面の中に溝が数条認められるが、足跡の列ではない。本水田の西側には約35cmの段差があり、畦は形成されない。この段差のほぼ中央脇の水田面には、洪水によって削られた落ち込みが存在する。この落ち込みの底には礫が露出し、これは床面の下層に堆積する礫層である。また水田面に存在する礫は、洪水の際流れ込んできた礫と思われる。北隅の一画は、一部更に10cm掘り下げた面である。本水田から出土した遺物は、59点である。

北西に存在する水田は、高さ28cmの畦によって区画され、西の礫によってつくられた構築物（第12.15図）は、本水田に伴うものである。この礫の構築物は、段差のある壁面につくられたもので、壁面と水田面の境に置かれた礫は、写真図版4のように、床面を掘り込んで縦に据え置かれている。そして、その上に土盛りを行い突き固めたもので、その際古銭H K44（天祐通宝）が混入したものの古銭が出土した。このような構築物は、本遺跡ではこの地点しか確認されない。本水田から出土した遺物は、狭いながらも22点が見つかっている。

しかし、3区（第12図）で確認された長い畦では、ほぼ中央が破壊されている。写真図版3でも明らかであるように、洪水によってもたらされた砂・砂利の流れを見ても南西から北東へ連なつており、段差を有する水田面には、大形の疊が散布しているとともに、この段差をもつ箇所のはば中央の水田面では、床面が水流によってえぐられている。このことは、洪水の規模を示すものと思われ、特に3区の畦が壊された理由としては、「水戸払い」によってなされたものとは言い難い。

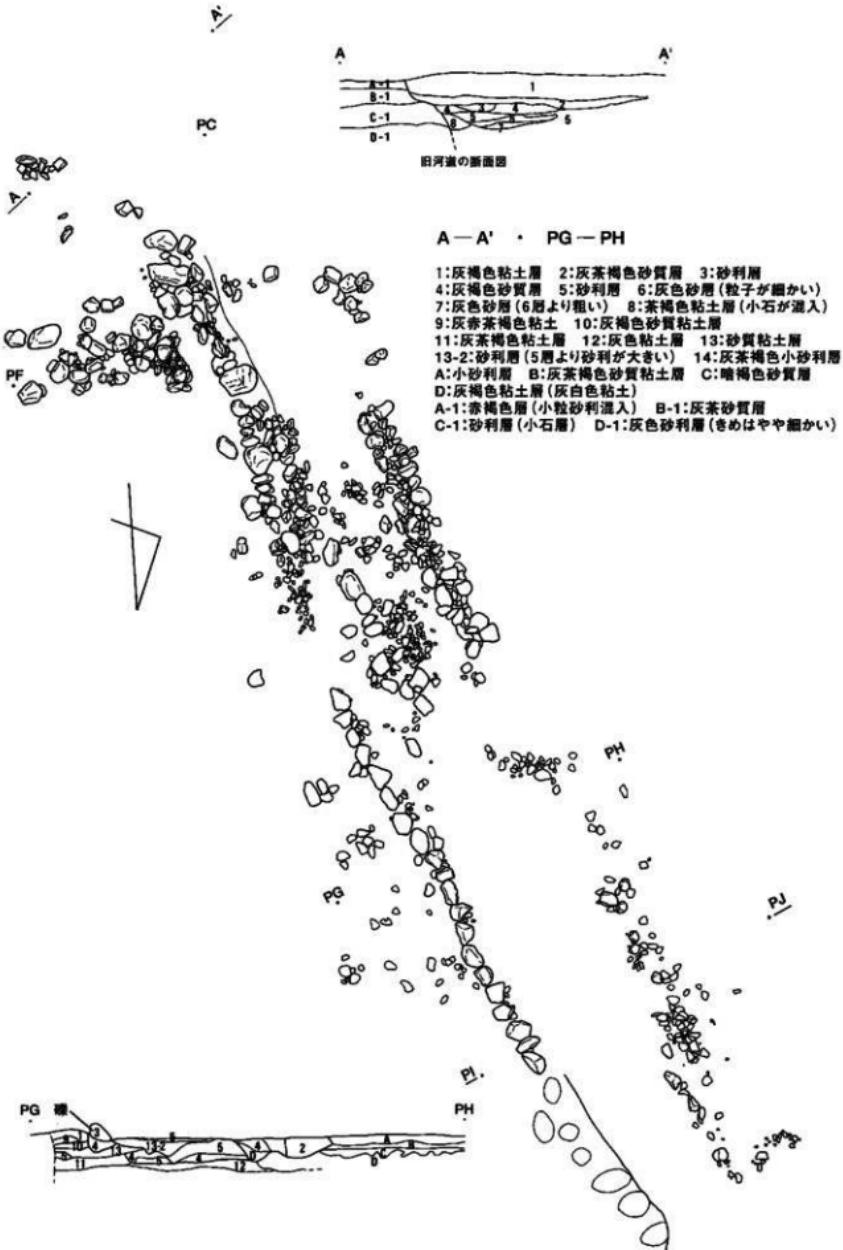
第14図 1区石列をともなう道（1/80）と断面（1/60）および旧河道の断面図（1/60）

本区の西に位置し、ほぼ南北方向に構築されている。この東側の石列は、西側の石列に比較して大型の砾で構築されるが、北端では遺構確認のために重機による掘削によって、大型の砾の幾つかは抜き取ってしまったことにより図面には記載されない。掘削当初、河川の氾濫による砾と考えていたことから、北端に存在する砾を抜き取ってしまい、掘削途中からこの大型の砾が一定方向に広がりを持っていることが明らかにされ、そのまま残して掘削を行った。また道の西隣りでは、水田跡は確認されない。

石列の間には、小砂利が詰められており、突き固められたためか非常に固い。第14図より土層の堆積状況は、人為的な堆積を示しており、畦を壊して構築されている。石列の幅は、約1.80mを計測する。時代としては本遺跡と異なるが、「宮沢中村遺跡」(註1)では、江戸時代後期の参道が確認されている。

旧河道は、石列を伴う道と水田跡を壊しながら蛇行し、南東方向へ流れる。第14図・写真図版1の旧河道の土層堆積状況は、砂利層が下層に認められ、ほとんどの層は砂を含む堆積を示す。水田面が確認されない箇所での土層堆積は、どの層もほぼ水平な堆積を示す。また旧河道内全てを掘りきることができなかつたため、壁際のみ掘り下げを行った。そのため図面上では溝のようになっているが、調査区域内では河道の幅が確認されておらず、現存する河道の幅は9mである。

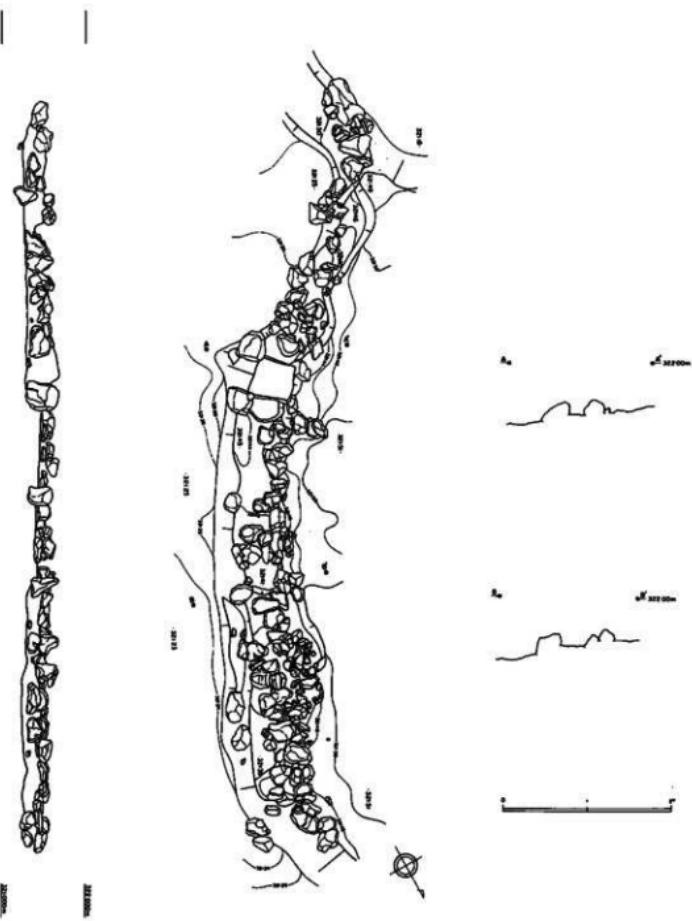
第15図 3区西側の構造平面図・見通し図および断面図 (1/60)

礫による構築物および段差によって水田と区画しているこの構造物は、大きな段差による壁面保護のために礫で構築されたものと考えられる。

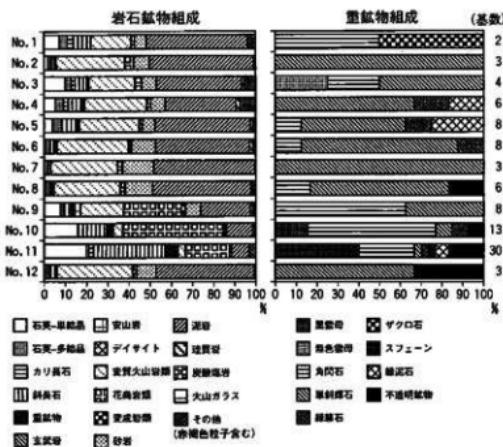
第3図 岩石鉱物組成

仲田遺跡内で採取したNos.1~8は、岩石鉱物組成において泥岩・変質火山岩類・砂岩などから主として構成される点できわめて類似性が高い。細粒~極細粒砂から構成されるNos.1, 3, 4, 5では、石英・斜長石・カリ長石などがやや多い傾向がある。緑色変質した変質火山岩類が各試料とも多く含まれている。花崗岩類はきわめて少ない。重鉱物の含有率もきわめて少なく、重鉱物組成では単斜輝石が多い傾向がある。第5図では、御勅使川No.12・流

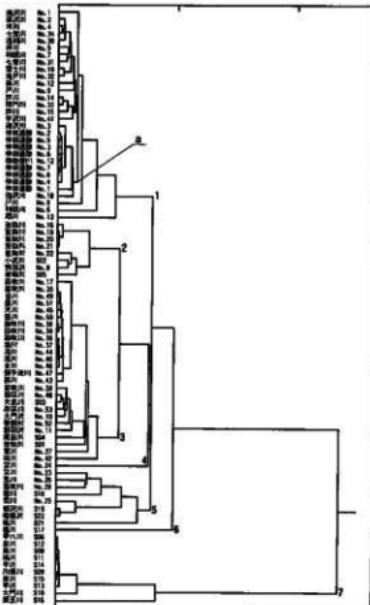
第5図 堆積物試料のクラスター分析樹形図

沢川Nos.3,18などとともにクラスター1aを形成している。

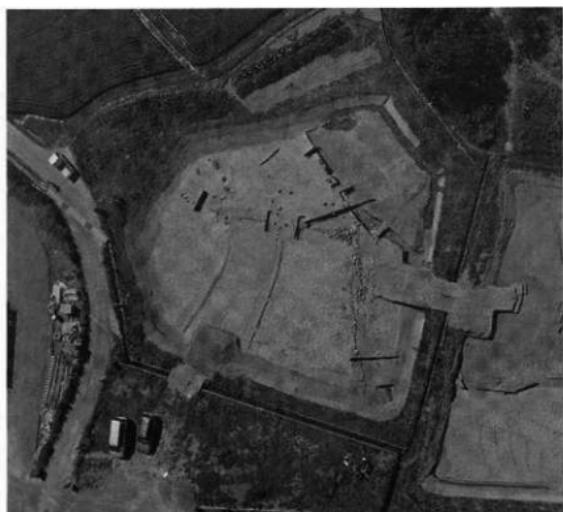
1区 全体写真 (写真の上方が南: 右は 2 区: 写真中央に見えるのは足跡)

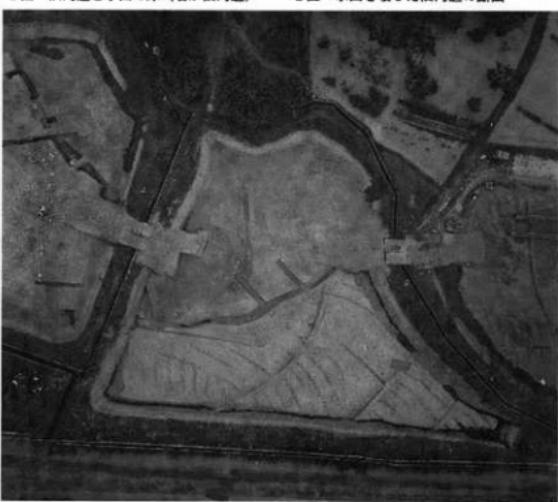
2区 全体写真（写真の上方が南：左が1区：右は3区：調査区の中央より南が3区から続く旧河道で蛇行しながら1区へ流れる）

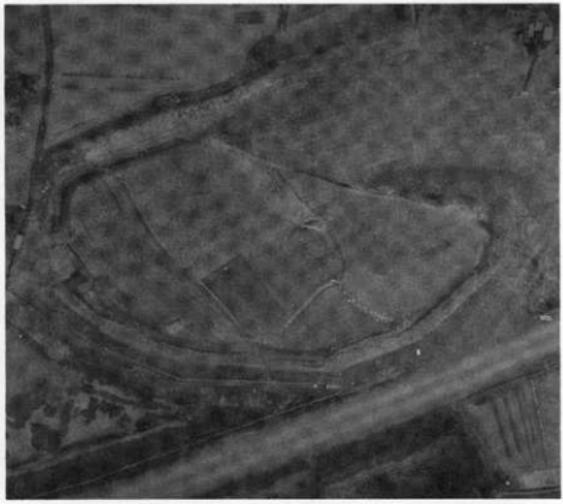
3区 床面上の砂利（洪水跡）

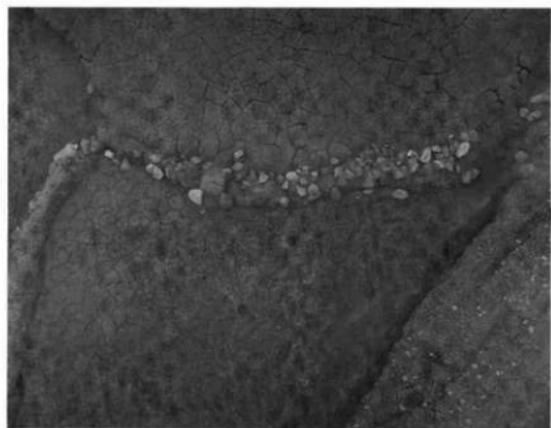
3区 縄の並び（手前が水田跡：奥は水田がつくられていなかった面）

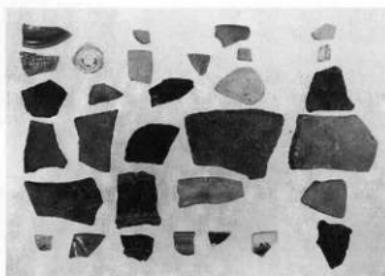
2区・3区 出土遺物 (第7図)

1区 T K8は、陶器の染め付けの口縁部の破片である。推定される口径は8.8cm、現存する器高は1.8cmである。2区 T K19は、陶器の口縁部の破片である。推定される口径は12.0cmで、現存する器高は2.6cmである。表探5は、口縁部から底部まで残存する磁器である。不定形な形状を呈するため、口径は不明である。また残存する器高は2.3cmである。
