平成18年度埋蔵文化財試掘調査報告書

各種開発工事に伴う埋蔵文化財試掘調査報告書

南アルプス市教育委員会

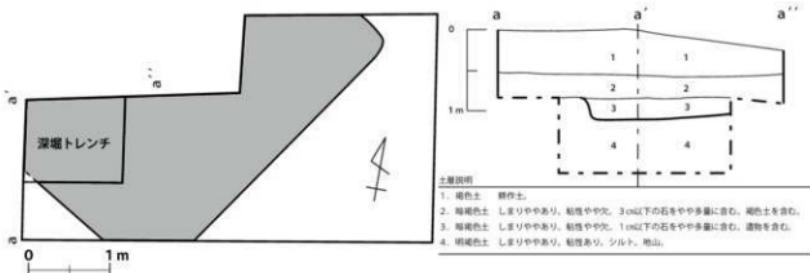
第 5 図 第 1 トレチ平・断面図 (1/60)

調査の結果、第 1 トレチ地表から約 1.2m の地点で隅丸方形の遺構を検出した。出土した土師器片や遺構の形状および百々遺跡から平安時代の住居址が多数検出されているなどの点から、この遺構は平安時代の堅穴住居址と推測される。

保護協議の結果、基礎掘削深度と遺構との間に保護層が確保され、工事による遺構への影響がないため現状保存とし、工事が着工された。

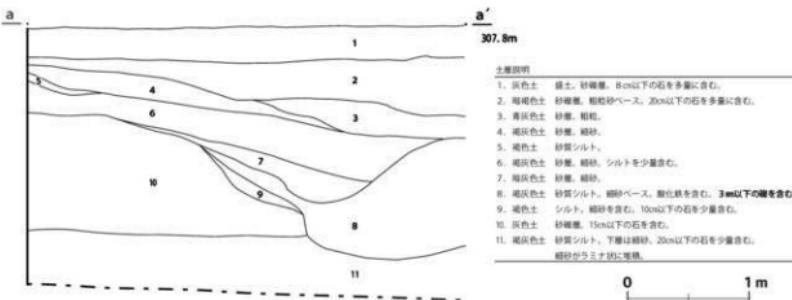
第 8 図 第 1 トレンチ断面図 (1/40)

調査区北東側で堤防の川表部分をトレンチ断面で確認した。堤体は洪水層（11 層）の上に砂礫（10 層）を盛り上げて造られており、堤体表面には粘土が人為

的に貼られた痕跡（9層）が認められた。堤体の上には、洪水によると思われるシルト、砂礫が堆積していた。川表側法面には石積みがなく、根固め工は発見されなかった。

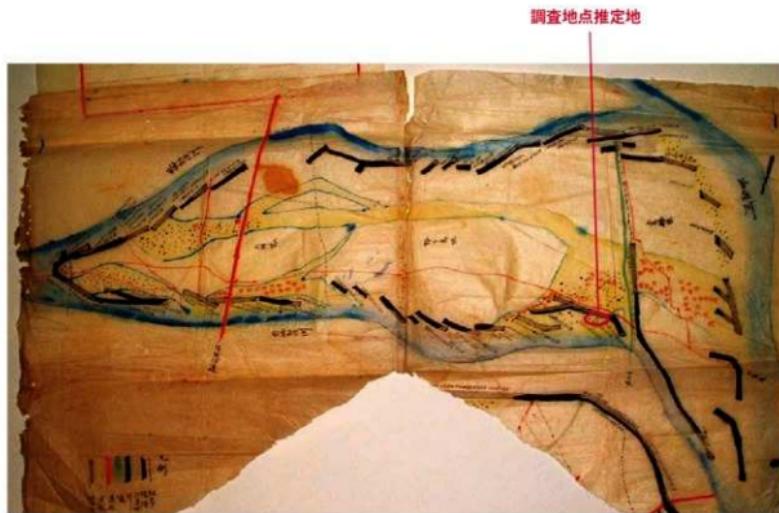
第9図 明治29年水害状況絵図（南アルプス市蔵）

石積出や将棋頭を除き、前御勤使川の霞堤が発掘調査された初めての事例である。川表側法面の護岸方法に相違が見られる第1、3トレーンチの堤防は、明治時代の分間図を見ると同一の堤体である。第1トレーンチで石積みが見られないのは、直接本流に当たらない部分であったからと推測される。前御勤使川を縮める原因となった明治29年の水害を記録した絵図には、発見された堤防が被災した状況が描かれており、第1トレーンチ上層に埋積した砂礫層はこの時のものである可能性がある。

黒い線が堤防、灰色が堤防の流失箇所、黄色に塗られた部分が洪水、朱色が被害にあった家屋を示している。

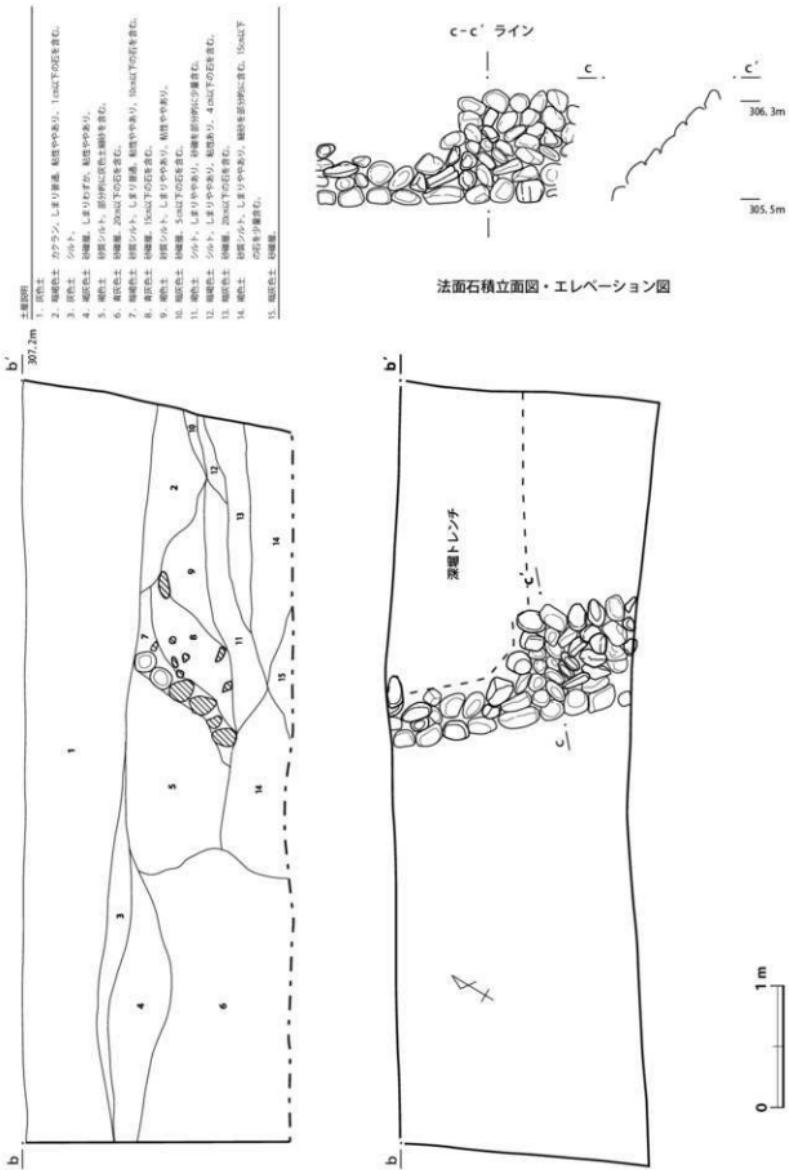
第10図 第3トレンチ平・断面図、法面石積み立面図・エレベーション図 (1/40)

調査区東側で川表側法面に石積みが施された堤防を検出した。堤体は砂礫とシルトを洪水層（14・15層）上に積んで造られている。川表側には15～25cmほどの石を使い、落とし積みで石積みが施されている。裏込めは8層に7～15cmほどの石が少量認められるだけで、顕著な裏込め石が用いられた形跡は認められなかった。第1トレーンチ同様土台や根固め工は用いられていないかった。

保護協議の結果、店舗予定地を遺構が認められない場所へ変更し、遺構を現状保存することで工事主体者と合意し、工事が着工された。

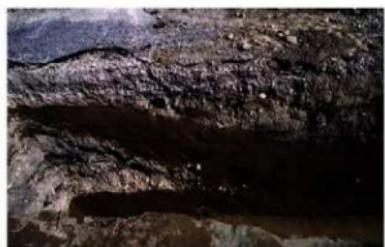
第1トレンチ断面（西から）

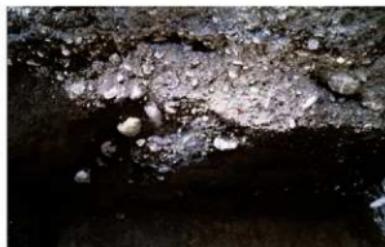
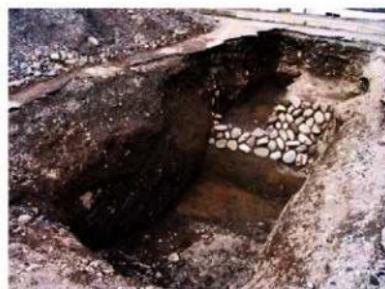
第3トレンチ断面（南から）

第3トレンチ全景（南西から）

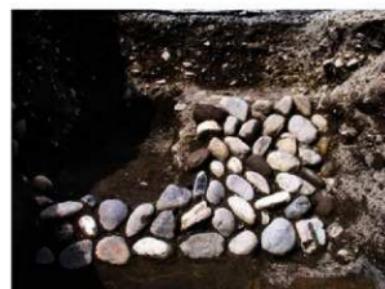
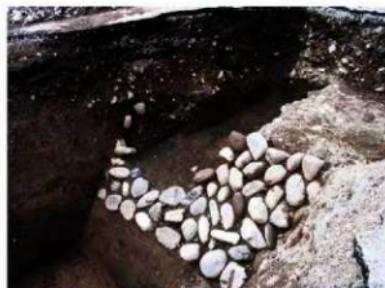
第3トレンチ川表側石積み（西から）

第3トレンチ川表側石積み（南西から）

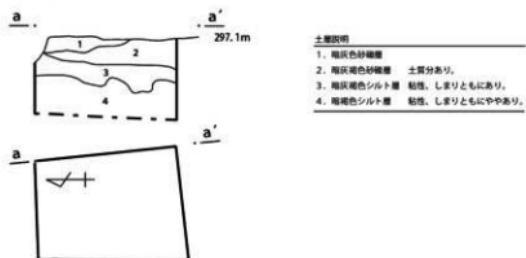
第13図 第1トレンチ平・断面図、第2トレンチ平面図 (1/60)

第 1、3 トレンチでは、厚い砂礫層が確認され、第 4 トレンチでは一部に遺構確認面とみられるシルト層が確認された。

第 2 トレンチでは、既存建物建設における碎石を除去した直下から遺物を含む層が検出され、今回の計画で新たに基礎掘削が広がる範囲に遺物の分布が集中していることが判明した。

よって、事前調査実施の必要が認識されたため、引き続き事前調査の実施へ切り替え、平成 18 年 6 月 7 日から 7 月 26 日まで実施した。

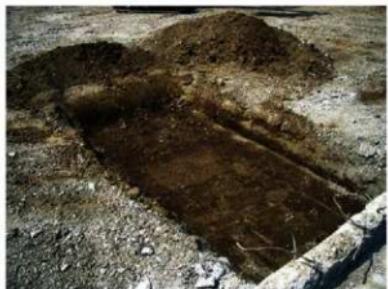
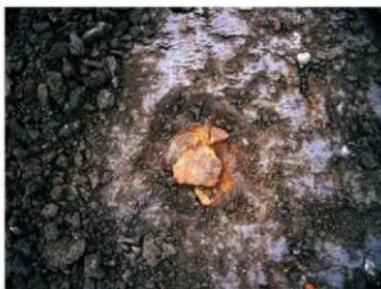
第2トレンチ遺物集中範囲（北東から）

第2トレンチ遺物出土状況

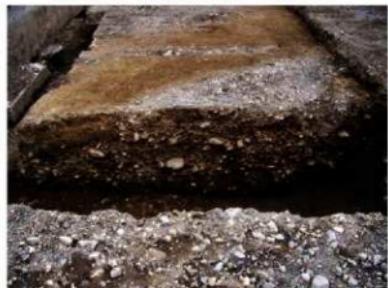
第4トレンチ断面（西から）

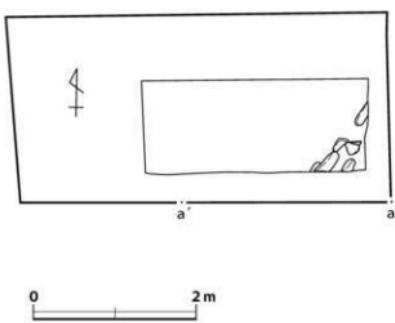
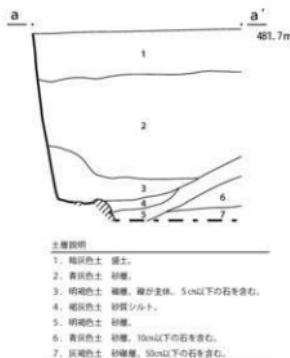
第 16 図 第 1 トレンチ平・断面図 (1/60)

調査の結果、地表下約 2 m から石積出三番堤川表側の石積みの一部を発見した。堤防は洪水による砂礫とシルトで埋没している状況であった。

保護協議の結果、浄化槽設置箇所を遺構に影響が及ばない西側に変更し、遺構を現状保存することで事業主体者と合意し、工事が着工された。

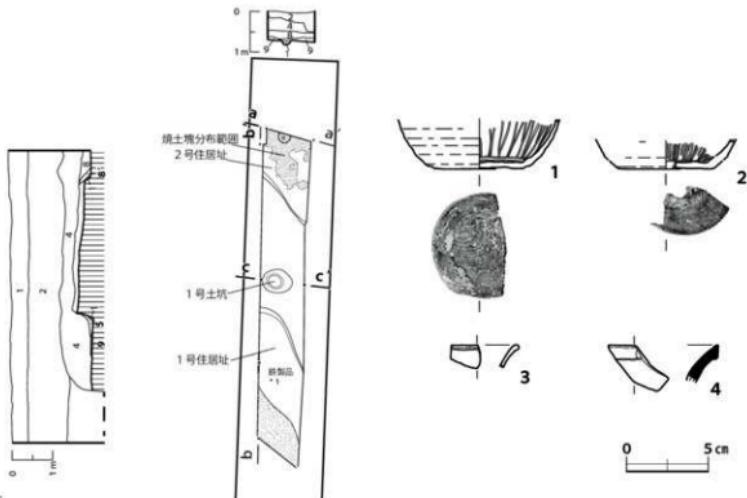
第21図 第1・2・6トレンチ、1号土坑平・断面図 (1/120、1/60)

遺存／形状／規模 トレンチ東部で検出され、その大半を自然流路とみられる砂礫層によって切られているため、規模、形状は不明である。遺構確認面から床面までの深度は約 45 cm である。

1. 暗赤褐色土層 粘性。しまりともにあり。耕作土。
2. 暗赤褐色砂礫層 10cmの大粒を多量に含む。
3. 暗赤褐色砂礫層 しまりや中等り。10cmの礫をやや多量に含む。ラミナ状。
4. 黒褐色シルト層 粘性。しまりともにあり。炭化物粒、焼土粒を少量含む。遺物も含む。
5. 黑褐色シルト層 同上。
6. 暗赤褐色シルト層 粘性。しまりともにあり。
7. 茶褐色シルト層 粘性。しまりともにあり。
8. 暗赤褐色シルト層 粘性。しまりともにあり。焼土粒を微量に含む。
9. 暗赤褐色シルト層 粘性。しまりともにあり。焼土層を含む。
- 9'. 暗褐色シルト層 9層よりも焼土層を含む量が少ない。

床面／覆土 貼床は検出されず。床面直上の覆土には焼土塊が多量に含まれていた。炭化物はほとんど含まれていない。柱穴とみられる小穴が検出されている。深度は約 12cm を測る。

南北を長軸にもつ平面梢円形を呈するが、底部ではほぼ正円形を成す。確認面長軸 70 cm 短軸 55 cm、底面部直径 30 cm、深度 75 cm を測る。特に遺物は出土していない。覆土は 2 号住居址と似て焼土粒を少量含む。

第 1 トレンチ東側で自然流路とみられる砂礫層が現れ、第 6 トレンチでその対岸とみられるシルト層が検出されている。流路幅約 10 m とみられる。

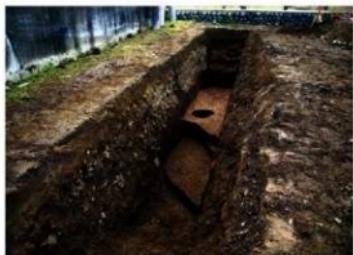
第 1 トレンチ全景および 1 号住居址（東から）

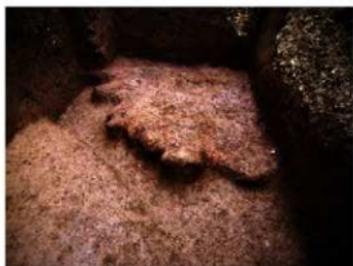
第 1 トレンチ 2 号住居址焼土塊分布状況（東から）

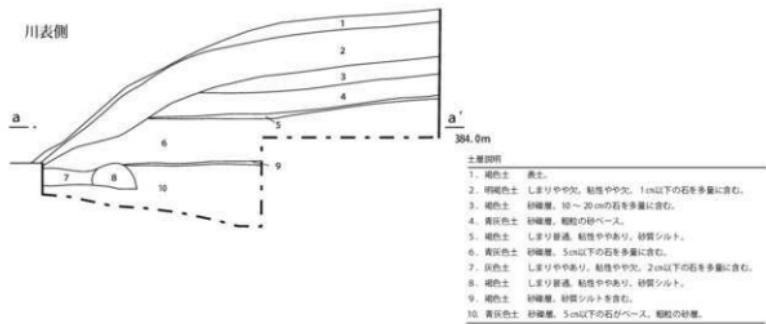
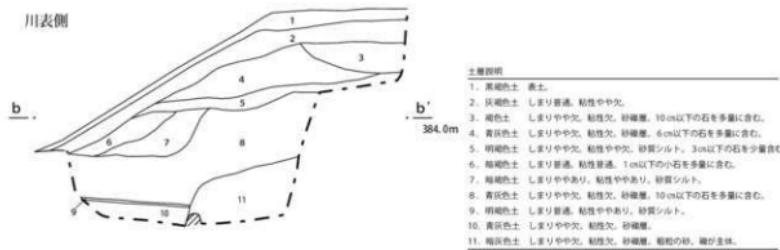
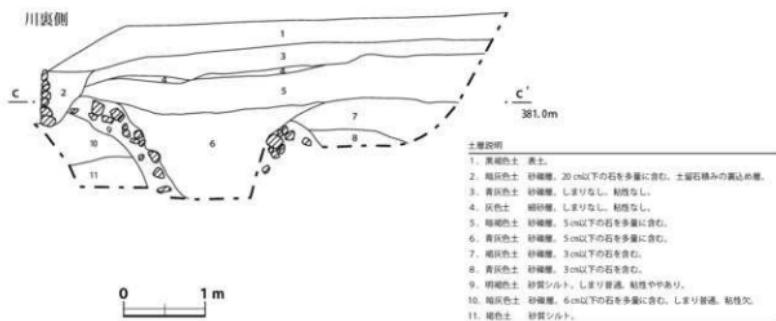
第27図 第1・2・3トレント断面図 (1/60)

川表側にあたる第 1、2 トレントでは、何層かの砂礫およびシルトを積み上げて堤防を築堤する同一の構造を確認した。調査した範囲では、川表側の法面に葺石が認められず、基底部に木工沈床等の根固め工も発見されなかった。

一方、川裏側にあたる第 3、4 トレントでは、現堤体の下から旧堤体およびその護岸のために置かれたと推測される蛇籠が発見された。試掘では蛇籠の全容は把握できなかったが、竹蛇籠が利用されていると推測される。遺物は検出されなかった。

計画は農道の拡幅工事であり、堤防自体の掘削が行われる。そのため埋蔵文化財保護について協議を行い、川表側については石積みおよび根固めもなく試掘調査によって堤防の構造を把握していることから、現状の堤防を地形測量して記録保存を図ることとした。一方川裏側には旧堤体が検出されていることから、川裏側の工事で掘削される区域を対象に、平成 19 年度本調査を実施することで山梨県と合意した。本調査は、山梨県から委託を受けた山梨文化財研究所によって平成 19 年 10 月 12 日から始められ、平成 19 年 12 月 14 日に終了している。なお、発掘調査報告書は平成 20 年度刊行予定である。

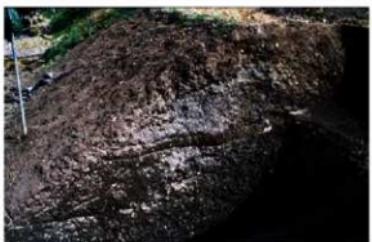
第2トレーンチ断面(西から)

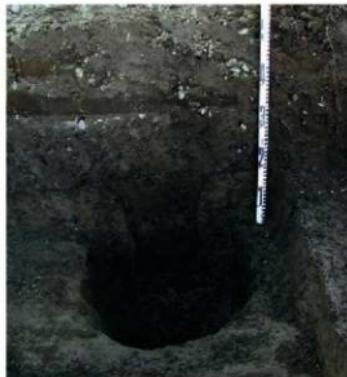
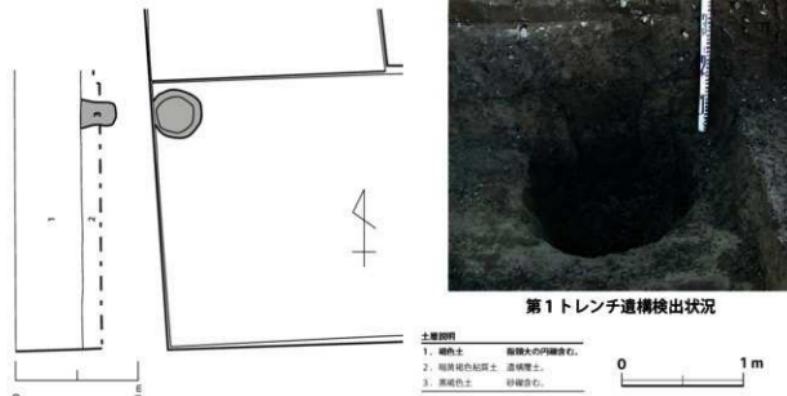
第 31 図 第 1 トレチ平・断面図 (1/40)

第 1 トレチでは調査区北端で土坑を 1 基検出したため、調査区を北側に延長したが更なる遺構の検出は見られなかった。第 1 トレチから遺物の出土は見られなかった。

第 1 トレチ遺構検出状況

建物が配置される計画地東半に設定した第 2 トレチからは、遺構・遺物が検出されないこと、更には計画建物の基礎の掘削が、遺構確認面に及ぼないこと鑑み、調査終了後工事着手した。

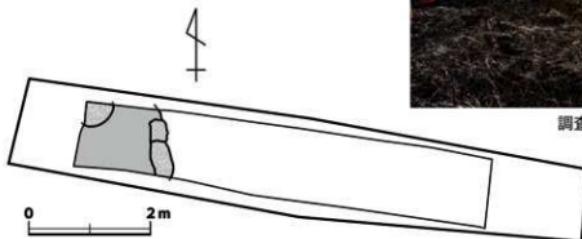
第34図 第1トレント平面図 (1/80)

重機による掘削後、調査区底面を精査した結果、トレント西端付近、現地表下0.9m程度で遺構を確認した。

狹小な調査区であるため、遺構の全容は明らかにできなかったが、プラン東端では、黄褐色粘土および焼土層を検出し、この遺構が竈を敷設した竪穴住居址である可能性が強く示唆された。また、調査区北西コーナー付近でも焼土層を検出した。

今回の調査において遺物の検出は見られなかつたが、検出した遺構が東側に竈を有する竪穴住居址であった場合、推定される遺構の規模、竈の敷設位置および周辺の遺跡の状況に鑑み、当該遺構が平安時代前半の所産である蓋然性が高いものと推察された。

工事計画は、東側に傾斜する現況に客土した後、ガレージ等を建設するものであったが、試掘調査の結果、規定の保護層を確保できることが明らかとなったため、調査後工事が着工された。
