鮎沢河岸跡 III (第1分冊)

—一般国道52号改築（甲西道路建設）事業に伴う発掘調査報告書—

2006.3

山梨県教育委員会
国土交通省関東地方整備局

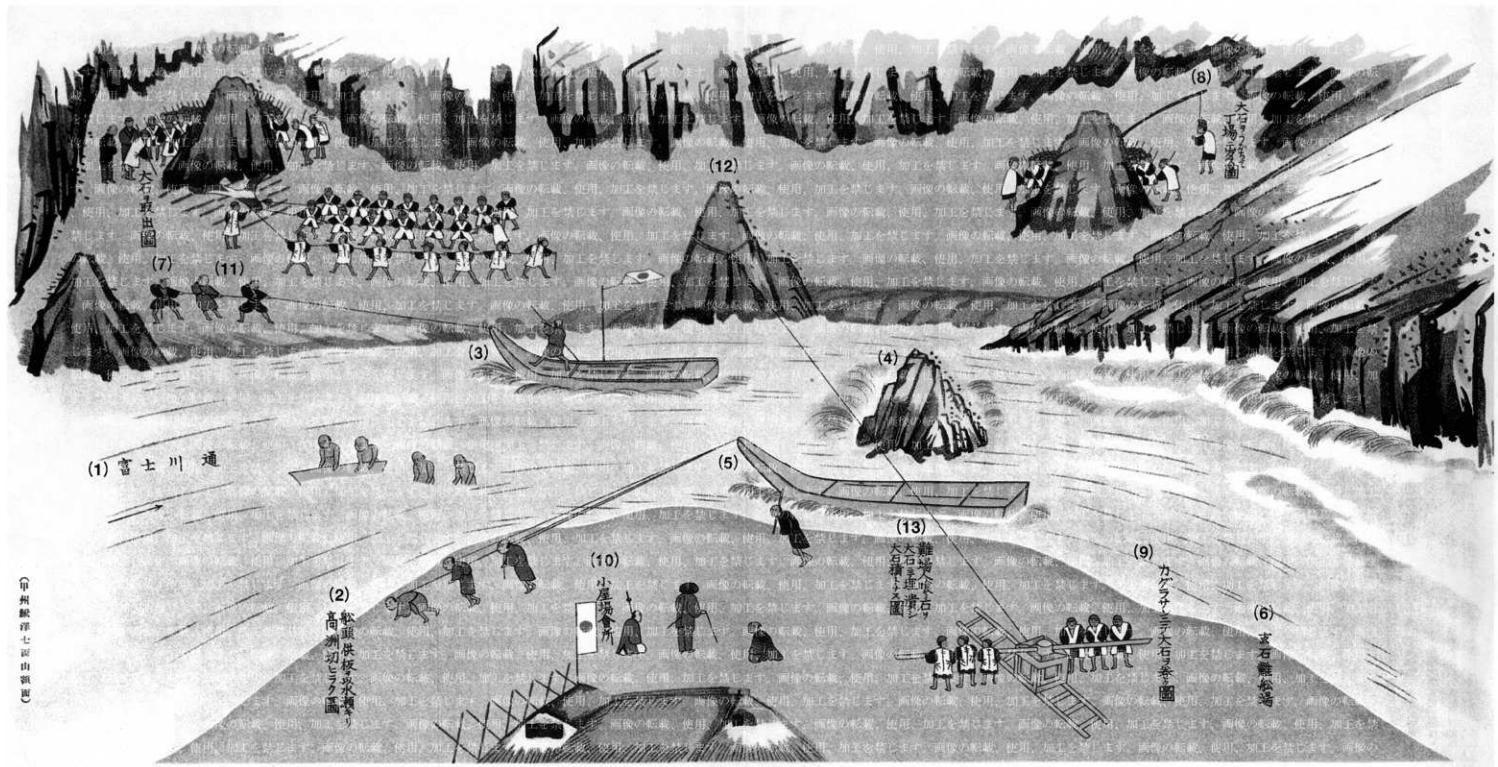
第6-1-1図 富士川天神灘難船除大石搬運圖（文化十四年）『明以前日本土木史』より

では実際に、第6-1-1図の原図は実在するのだろうか。結論からいえば原図、つまり、絵馬掛額として鮫沢の七面堂本堂に、「富士川天神滻玄石難船除大石運搬図」の名称ではなく、「水行直仕形図絵」として現存していたのである。しかも、『明治以前日本土木史』に二つ目として紹介された、「難石除、大石積長さ二十八間高さ九尺餘、馬踏十七尺、敷四間、右水中埋立より上築迄用所の骨組石凡そ二間半乃至四尺四方其数四十五也」とは、「水行難場有形図絵」の額縁部に陰刻される主題「難船除 大石積長二拾八間 高九尺餘 馬踏一丈七尺 敷四間」「右水中埋立ヨリ上築迄用ル所之骨組石凡そ二間半四方乃至三四尺四方其数四十五也」よりの引用であったことがわかる。なお同書の「宇天神ヶ滻玄石、難船除、文化十四丁丑年二月功成」の語は、「水行直仕形図絵」の絵図説明補記としての、「宇天神ヶ滻玄石難船除□維時文化十四丁丑年二月功成」に相当するものであろう。そして現在、これら二面の額面絵図は、鮫沢町教育委員会で管理されている。

冒頭に紹介した第6-1-1図「富士川天神滲玄石難船除大石運搬図」(以下「大石運搬図」と仮称)は、すでに剥落のすむ「水行直仕方図絵」(第6-1-2図)の、図中注記を検討する際のよい材料になりうる。そこで第6-1-1図「大石運搬図」に記載する注記をまず紹介し【第6-1-1図(1)~(13)】、次に第6-1-2図での注記(第6-1-2図1~13)とを対比させながら、「御普請出来形帳」で補うことにする。

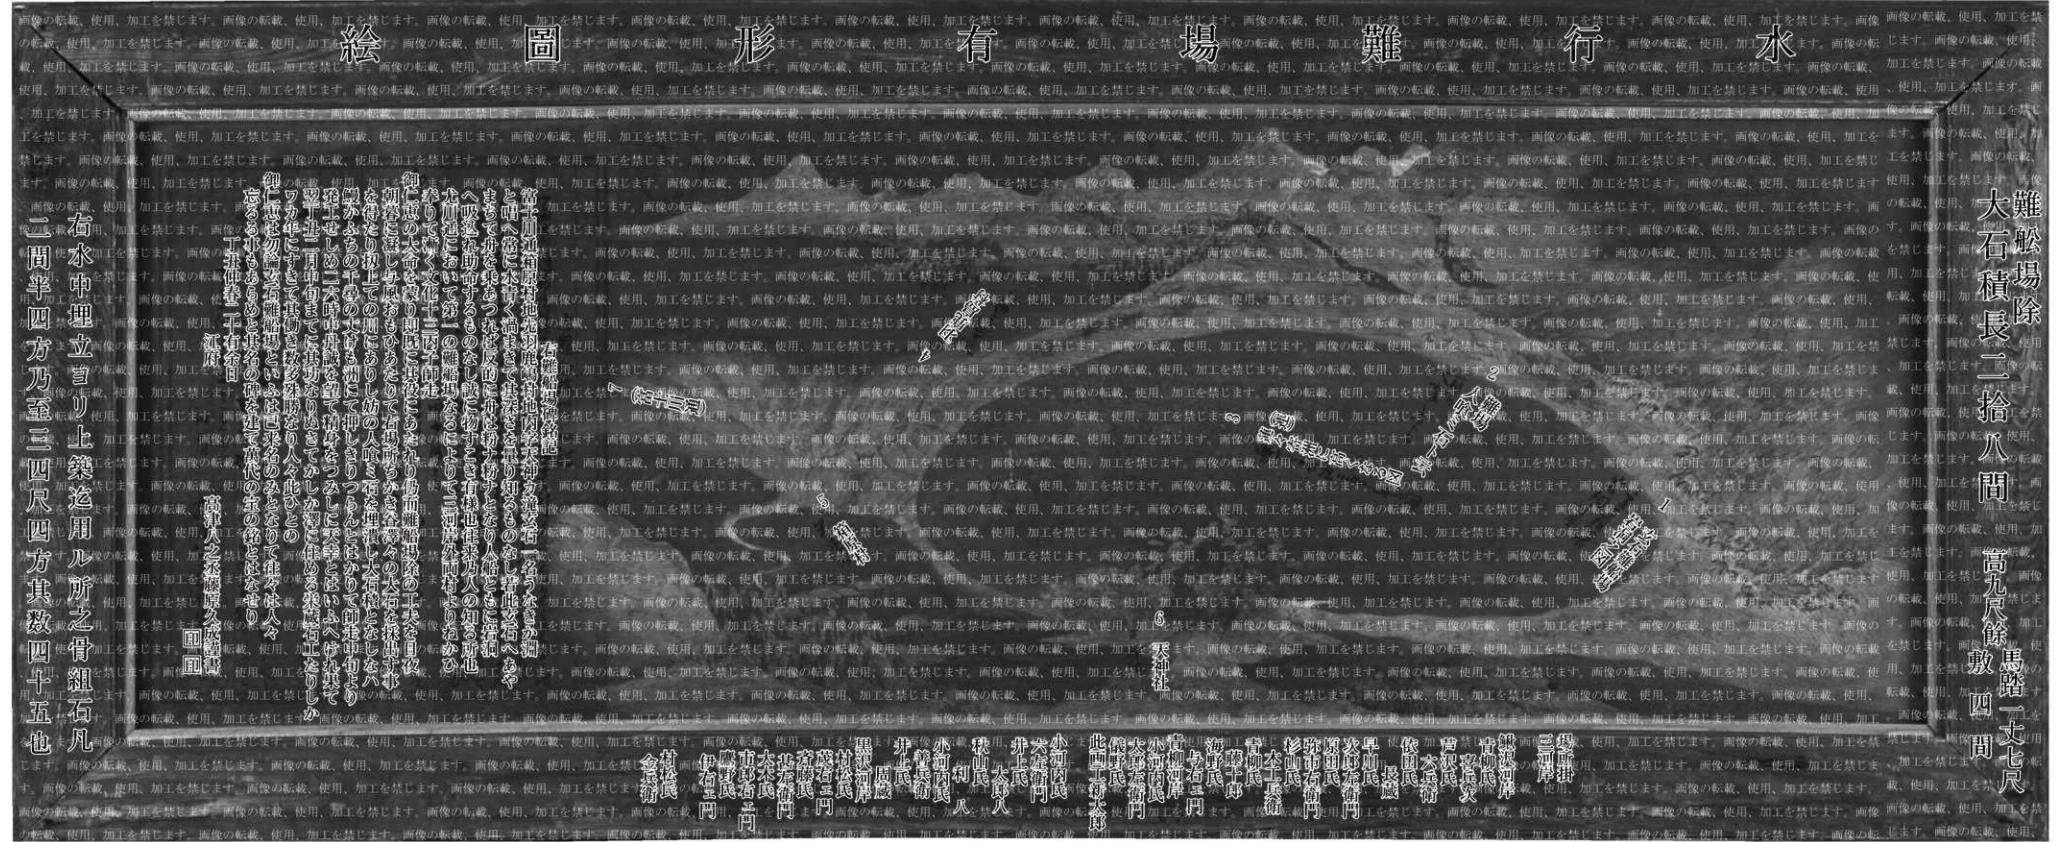
第6-1-3図 「水行難場有形図」斎藤七面堂給馬掛額

また、天神ヶ滻の「水行難場有形図絵」（巻頭図版11、12、13）をこれも便宜上、第6-1-3図と呼称したい。第6-1-3図の掛額の体裁もまた、第6-1-2図に酷似し、縦幅は75.5cm、横幅181.1cm、枠組幅は9.5cmをはかる。つまり、第6-1-2図と第6-1-3図はいずれも同一規格で、おそらく同時に調整されたものではなかろうか。
