山梨県南アルプス市
Macmidaigawateibousigun (Okumandoi)
前御勅使川堤防址群（お熊野堤）

堤防遺跡の埋蔵文化財試掘・確認調査報告書

2012.3

南アルプス市教育委員会

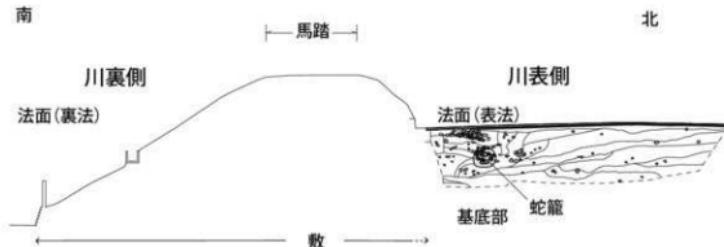
第4図 部分名称図

堤防各部分の名称は第4図のとおりとする。

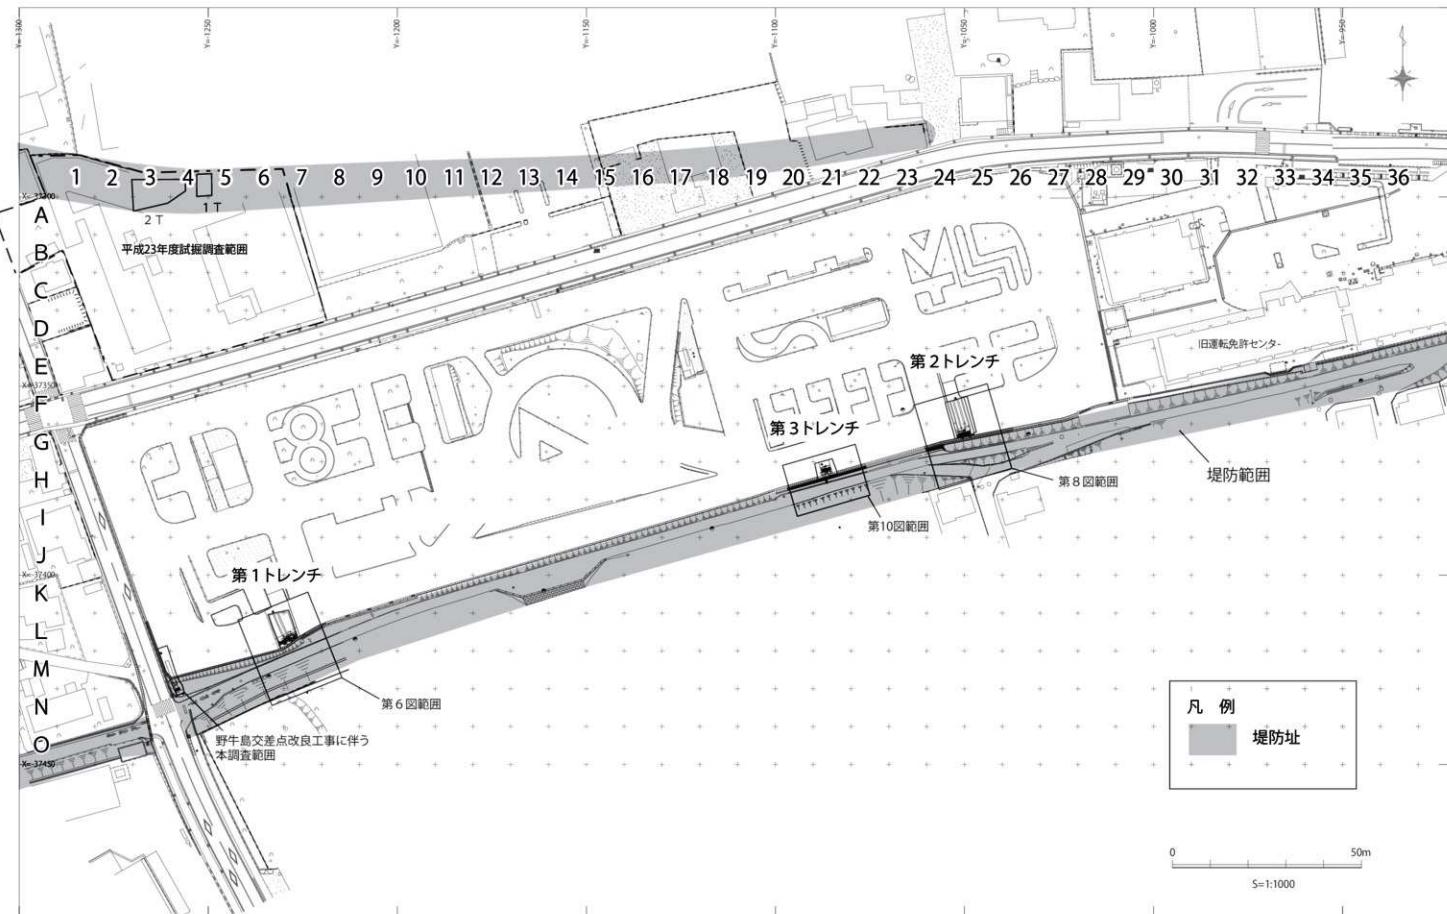
第5図 トレンチ配置図(1/1,000)

調査対象区域について、国家座標を基に $10 \times 10\text{ m}$ のグリッドを設定した（第5図）。お熊野堤の北西端付近にグリッドの起点（X = 37,350、Y = 1,290）を置き、南北のX = 37,350をAライン、東西のY = 1,290を1ラインとし、10 mごとのライン間に南北はアルファベット（A～）、東西は数字（1～）を付与した（第5図）。

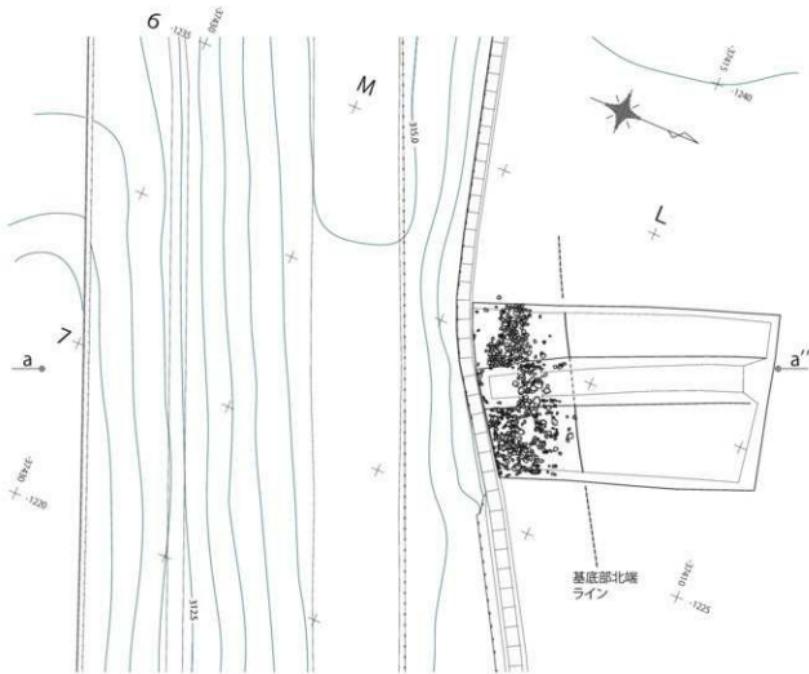
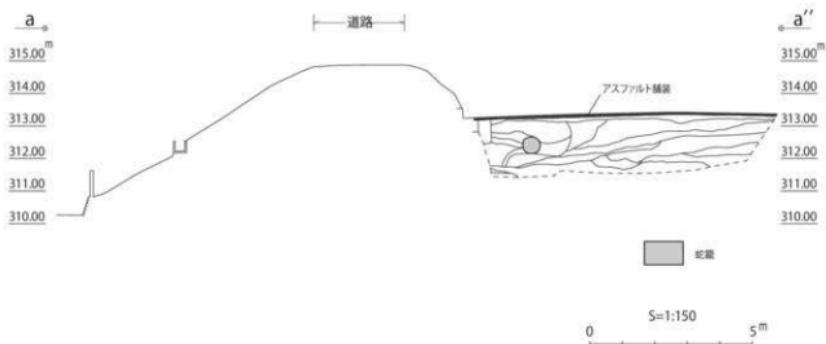
第6図 第1トレンチ平面図および断面・エレベーション図 (1/150)

蛇籠を利用した堤防基底部を検出した。堤防基底部は前御勅使川による自然堆積層（第12層以下）を掘り込み、礫が敷かれ（第11層）、その上に蛇籠（第8層）がいわゆる根籠として堤防と平行に敷設されていた（図版6-1）。蛇籠は径約50cmを測り、20cm前後の石が詰められていた。籠は検出されなかったことから腐食したと考えられ、竹蛇籠と推測される。蛇籠の南側には砂礫と砂質シルト（第4～6層）が積みあがられ、堤防の基底部が造られている。第4層の砂礫層の上には明褐色砂質シルト（第3層）とともに径10～20cmの多数の石を検出した。現状の堤防法尻から幅約1.7～2mの範囲で石が集中しており、明褐色砂質シルトは幅約2.7mを数える。検出した石は配列に規則性もみられず、径も20cm以下であることから、堤体の石積みが崩れたものではない。基底部根固めの捨石として利用されたものか、堤体に置かれた立籠が崩落した可能性を考えておきたい。最下層の第20層と第21層はごく一部分のみ検出され古い堤体の可能性も考えられる。

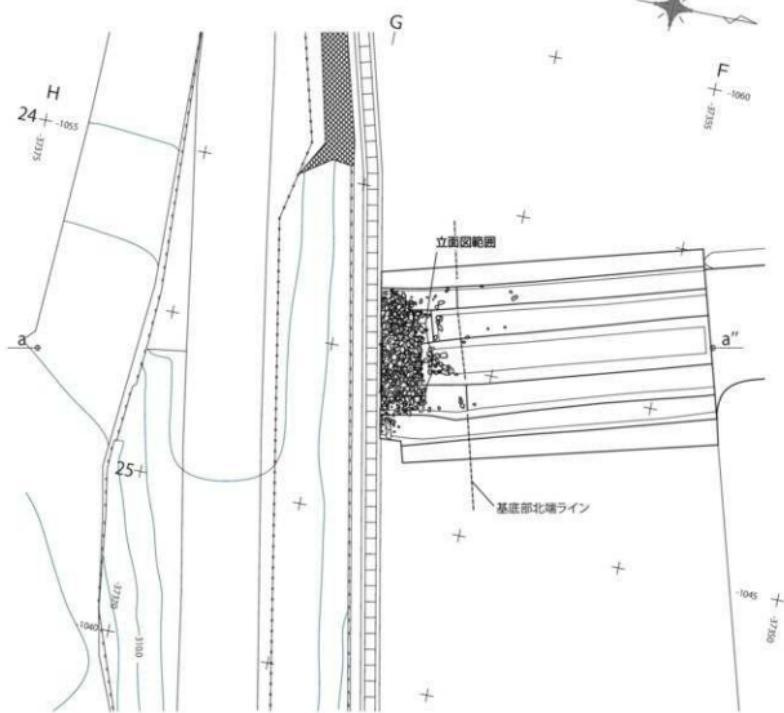
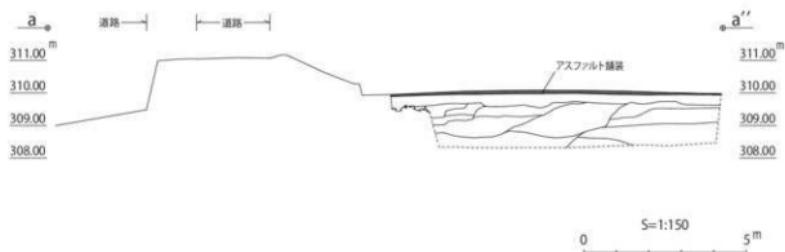
第8図 第2トレンチ平面図および断面・エレベーション図 (1/150)

堤防基底部を検出した。堤防基底部は前御勅使川による自然堆積層（第5層以下）を掘り込んだところを砂礫（第4層）で埋め、その上に明褐色～褐色砂質シルト（第2、3層）が積まれていた。第2層には第1トレンチと同様に石が多数含まれており、その分布は現状の堤防法尻から幅約1.5m、明褐色砂質シルトは幅約2.7mを数える。石は径20～25cmのものが多く、第1トレンチよりやや大振りである。第2トレンチでは法尻までのサブトレンチを設定せず断ち切って確認していないため判断は難しいが、第1トレンチと

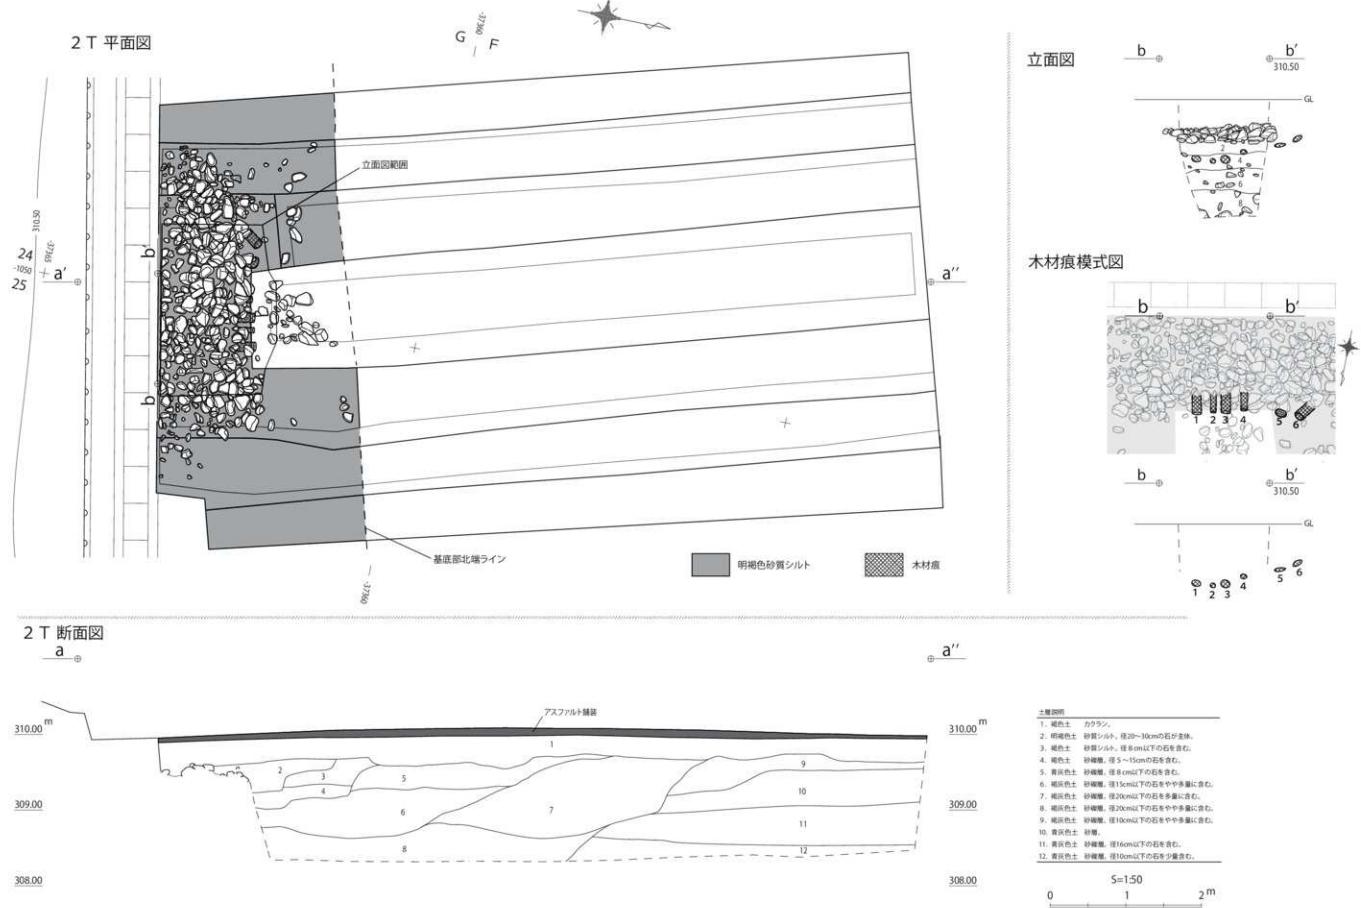
第9図 第2トレーニング平面図および断面・立面図(1/50)

この石が多数含まれる第2、3層の下層から、堤体方向へ伸びる木材痕を6本検出した（図版9-1）。木材痕はほぼ空洞で、その覆土には暗褐色土が堆積しており、一部樹皮も残存していた。木材痕の径は遺存・検出状況にもよるため、一定していない。木材痕1は径9×12cm、同2は径8cm、同3は径9×12cm、同4は径6×8cm、同5は径8×12cm、同6は径8×11cmを数える。木材痕1～3はほぼ水平に並べられ、堤体方向へ伸びている。他の4～6は約10cm前後のレベル差があり、4は堤体方向へ延びているが、5は下へ続き、西端の6は南西方向へ延びている。このように複数の方向に木材痕が続いていることから、牛や棒などの水制の可能性も考えられる。明治29年に起きた水害によるお熊野堤対岸の堤防復旧作業を撮影した写真（図版2）には、堤防川表側に牛が設置されている状況が写されている。

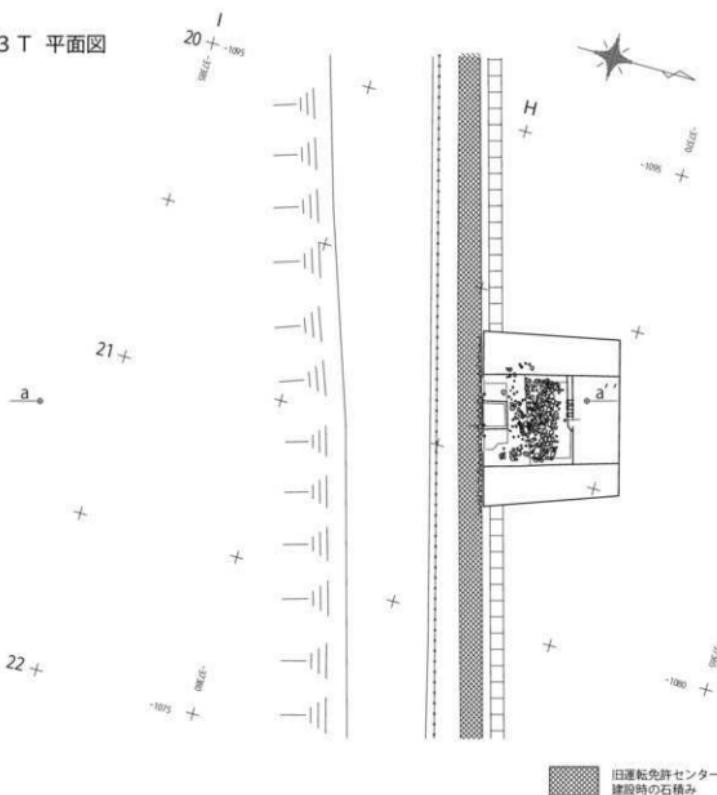
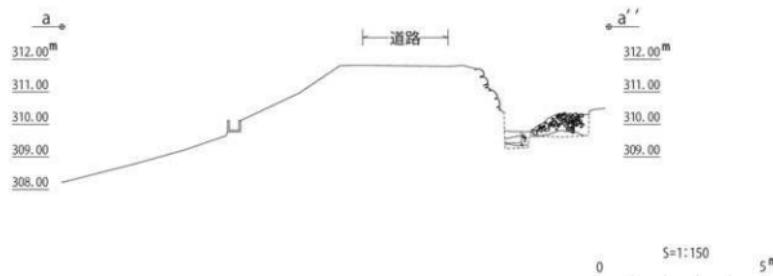
第10図 第3トレンチ平面図および断面・エレベーション図 (1/150)

蛇籠を利用した堤防基底部を検出した。アスファルトを除去すると、径約15～25cmの石を主体とした褐灰色土層を検出した。一部断ち割って断面を観察したところ、2列に並べられた蛇籠であることが明らかとなった（図版11-1、11-2）。北側（川表側）の蛇籠は径約50cm、南側（堤体側）の蛇籠は径約50cmで、どちらも径20cm前後の石が詰められていた。北側の蛇籠の川表側には、蛇籠をそって北側へ傾斜する木材痕を3本発見した（図版11-3）。木材痕は木が腐食しほぼ空洞になっていた。その径は約10cm、木材痕同士の中心間隔は約20cmを数える。この検出状況から、蛇籠を固定する杭と推測される。蛇籠下の第11層は自然堆積の砂礫層であり、この上に蛇籠が設置されていた。

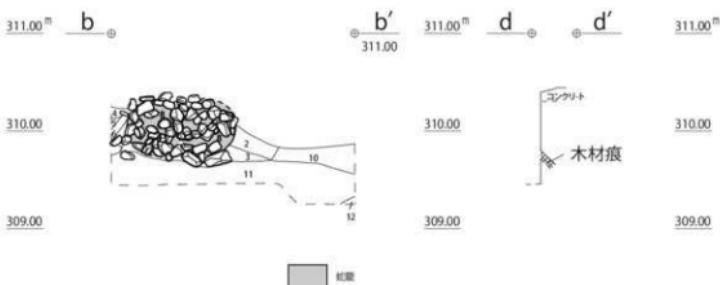
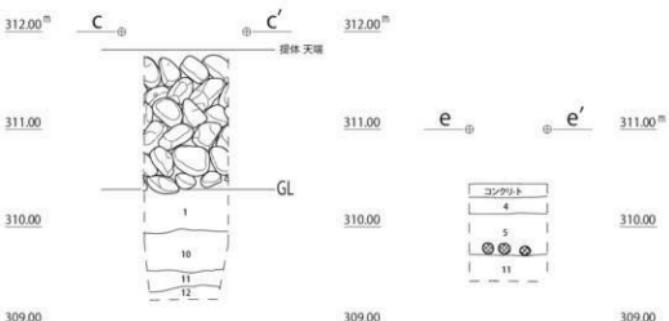
第 12 図 第 3 トレンチ断・立面図 (1/50)

土層図例	
1. 褐色土	砂を含む。
2. 黄褐色土	細粒の砂が主体。径 1cm以下の石を少量含む。
3. 褐色土	砂質シルト。径 2~3cmの断面の石を含む。
4. 褐色土	砂質シルト。
5. 褐色土	砂質シルト。径 10mm以下の石を少量含む。
6. 明褐色土	細粒、しまりなし、粘性なし。
7. 褐色土	シルト。
8. 黄褐色土	砂礫層。径 20mm前後の石を含む。硬質。
9. 黄褐色土	砂礫層。径 25mm以下の中の石を含む。板巣層含層。
10. 褐色土	砂質シルト。
11. 黄褐色土	砂礫層。径 10mm以下の石を多量に含む。
12. 褐色土	シルト。

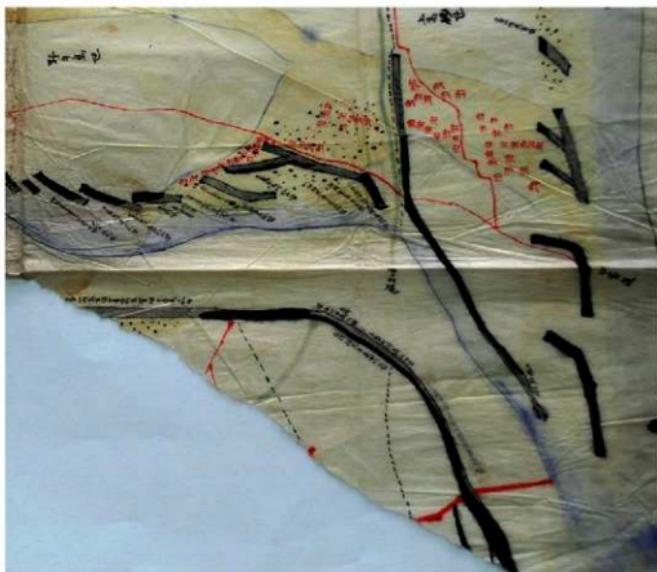
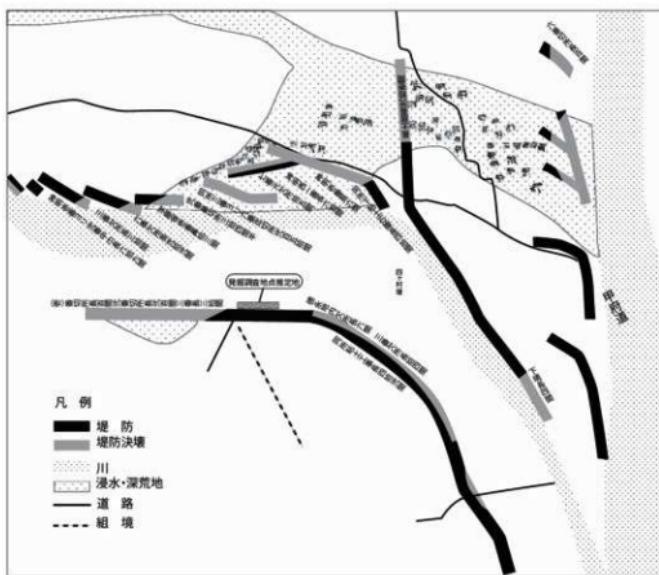
第15図 明治29年水害図（部分）（南アルプス市蔵）および同図模式図

次に明治31年以前のお熊野堤付近の水害記録をひもとくと、まず明治29年の大水害時の記録にある。旧御影村外一ヶ村文書に残されている水害図（第15図、図版1-2）では、ちょうどお熊野堤付近で地図が一部破れ失われているが、西側の堤防が流失している状況が描かれ、「(巣)番切所長百間式番切所長式百間三番長三拾間」と書かれている。この水害図には橙色で道路が描かれており、お熊野堤付近に描かれた道路をもとに現在の地図と照らし合わせると、調査地点となったのは道路の東側、決壊を免れ堤防が黒く塗られた場所と推測できる（第15図）。流失した堤防は灰色、現存する堤防は黒い線で表現されており、このことから調査地点の西側や東側では被害がでているにもかかわらず、明治29年の水害ではほとんど被害を受けていないことがわかる。

史料2、3、5を見ると、お熊野堤付近の前御勅使川右岸の堤防は砂利を積み、筋芝を施すのが基本で、石積みの記述は見られない。一方左岸堤防については、明治29年水害図（第15図）に「石腹」の文字が見え、平成18年度に実施した試掘・確認調査でも石積みを伴う堤防が検出された。右岸と左岸や上流、下流など堤防の位置によってそれぞれ築堤方法が選択されていたことがわかる。堤防の高さは、史料2、3、5から高さ平均4～5尺（約1.2～1.5m）であり、現存する堤防の高さとほぼ同じである。幅は計測地点

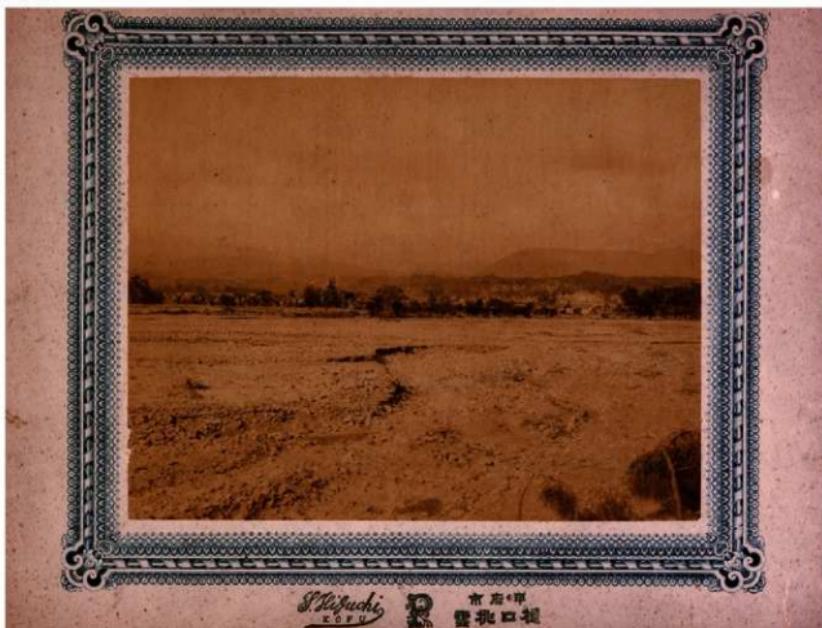
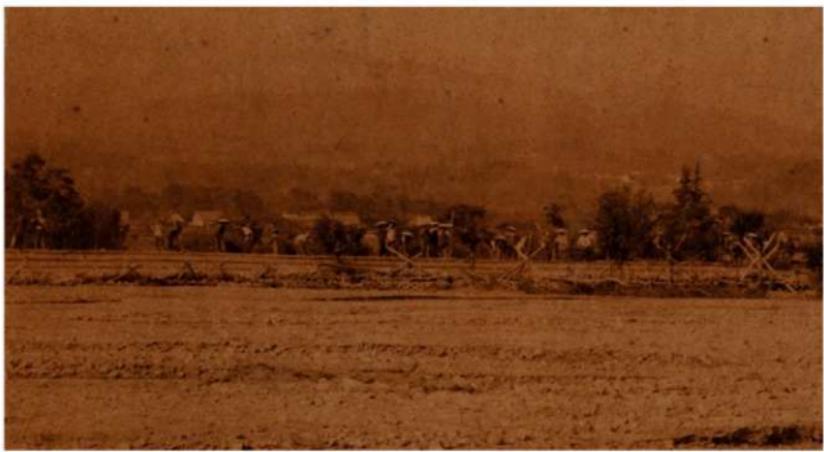
1. 明治 29 (1896) 年 御影村河原組野牛島前御勅使門路切所 (上)
および上写真一部拡大 (下) (齋藤善一氏蔵)

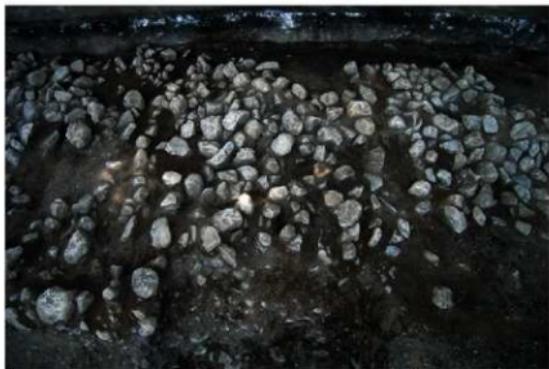
1. 第1トレンチ川表側堤防基底部

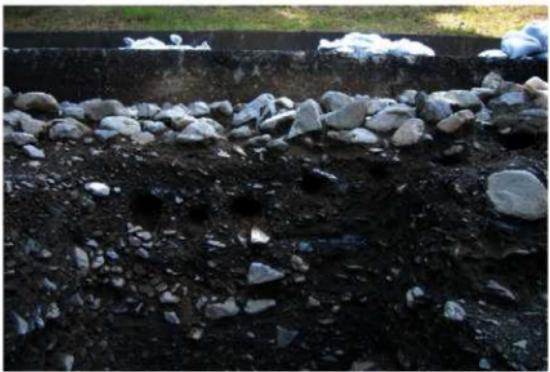
1. 第2トレンチ堤防基底部木材痕（北から）

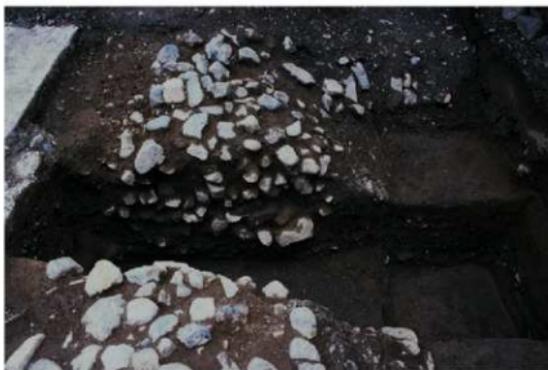
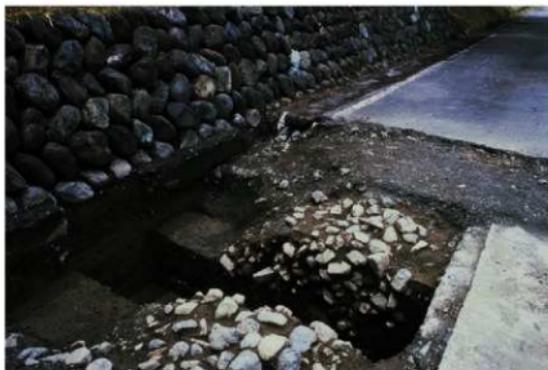
1. 第3トレンチ蛇籠断面（西から）

2. 第3トレンチ蛇籠断面（東から）

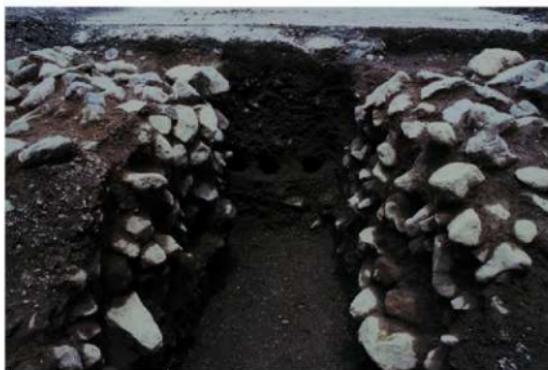
3. 第3トレンチ堤防基底部木材痕（南から）

ことがわかる。蛇籠の規格は、史料1～6全ての尺度の欄に長さ5間（約9.1m）、幅1尺5寸（約46cm）となっているが、前掲した史料の適用欄には長さ9尺（約2.7m）の蛇籠も記載されている。今回検出された蛇籠の幅を約50cmとしたが、蛇籠と砂礫層との境界は不明瞭であるため、本来の径は1尺5寸（約46cm）である可能性が高い。蛇籠が設置される場合、それを固定するための「籠止杭」があることが史料6に見られる。上高砂字神明前の根籠に対し、材料として籠止杭が挙げられ、その規格は長さ3尺、末口式寸とあり、摘要に「根籠一継ニ於イテ六本」と書かれている。すなわち根籠1継に対し、籠止杭6本が使われたことを意味する。これは、第3トレーニングで検出した蛇籠の北側の木材痕にあたると考えられる。
