# 史跡 新府城跡

——環境整備事業にともなう発掘調査報告書Ⅲ——

韮崎市教育委員会

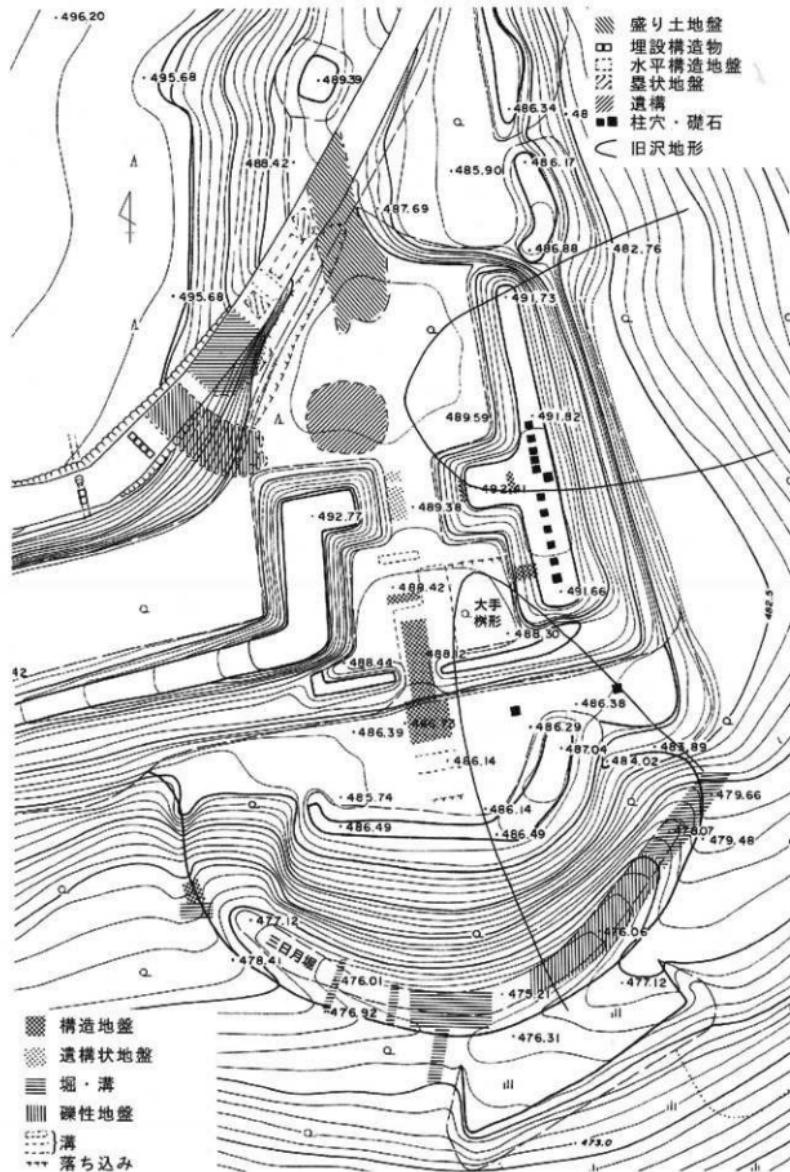
第2図 大手地中レーダー探査分析概要図 (1/600)

#### 3 大手探査成果（第2図）

昭和37年に開削された県道から本丸に通じる市道の、東三の丸と大手に挟まれた道路部分では、南西から北東に向かい、暗渠排水（埋設構造物）の施設

が2個所、礫性地盤、堀形、星状地盤、溝、水平構造地盤、星状地盤、盛り上地盤の順に各データが得られた。これらは空堀・土塁・曲輪ということになる。

盛り上地盤のデータは、大手方向につづいており、これは通路の可能性が高い。

大手楔形から城中に入った広場では、表上から遺構と思われる広がりが認められる。

広場東側は深い地盤となるため、もともと沢地形であったものを疊など使って埋め立てた可能性が高い。

楔形の内側虎口上星西側基底部では、遺構状地盤とみられる反応がある。

楔形内では、溝・構造物遺構がみられる。

楔形の外側虎口では、登り幅の広い階段またはスロープ構造が存在すると考察される。

丸馬出では、溝等が存在するようにみられるが樹木の関係で正確に表現されない。東半分は、礫性地盤である。

楔形内の南東から南側にかけては深い地盤となるため、もともと沢地形であったものを疊などを使って埋め立てた可能性が高い。

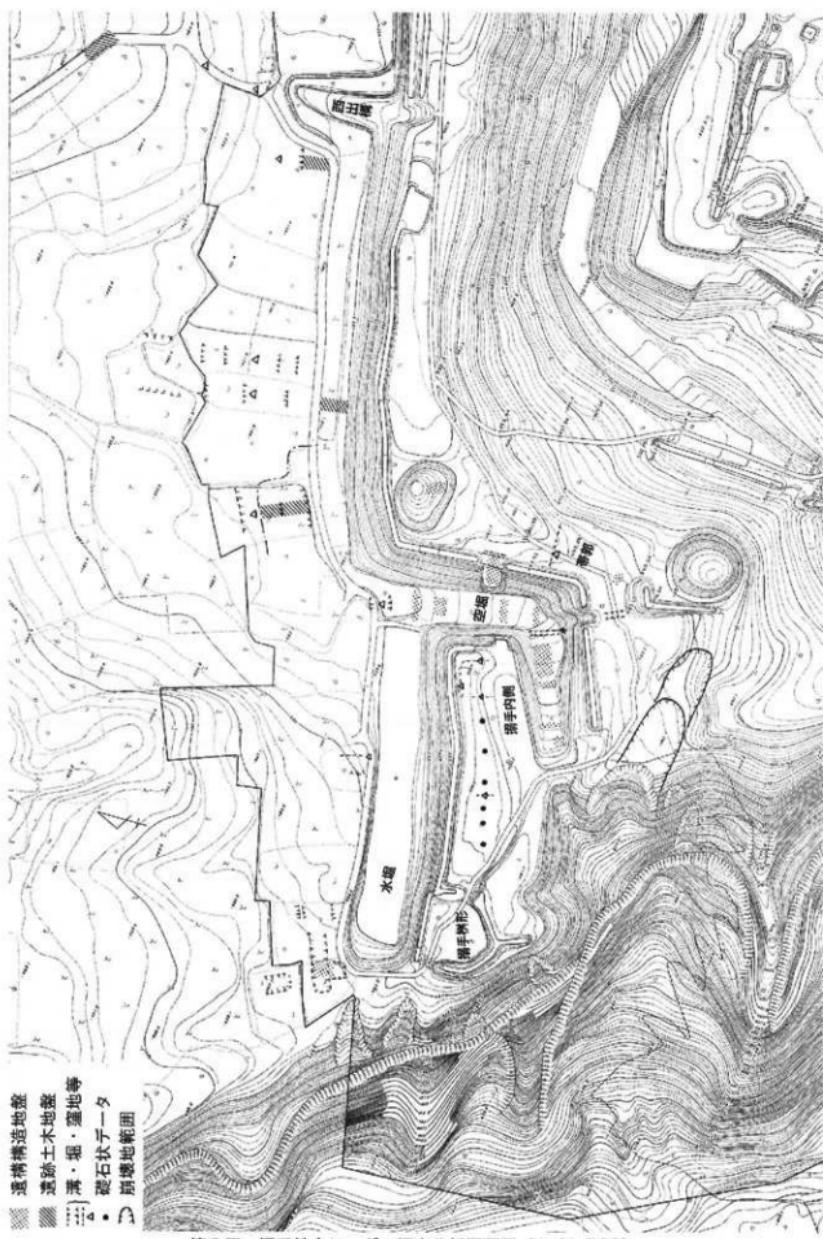
第3図 捜査地中レーダー探査分析概要図 (1/1,500)

### 4 握手探査結果(第3回)

##### (1) 空堀の調査

北側の堀から上り傾斜であり、傾斜面下にテラス状面がみられ遺構構造もある。

堀曲部部分においても遺構構造がみられる。

堀上の帶郭方向の虎口部分では、基礎状のデータがみられ、橋の基礎の可能性もある。

通路斜面下で段が構成されている部分が二箇所ある。

また溝状データもみられ、これらは現地形測量の等高線の密度などに一致する。

井戸といわれる巨大なクレータが二箇所あるが、北側のクレータでは斜面に構造とみられるデータが収集された。

南側クレータの西側は、埋め戻し土とみられる状況が広範囲にみとめられる。崖側から入りこんだ崩壊地を埋めて造成している可能性がある。

礎石状データや小規模な溝などがみられ遺構の存在が推測される。

外側虎口部分の現状はやや高くなっているがデータ的には表土下に水平の基壇状データがみられる。

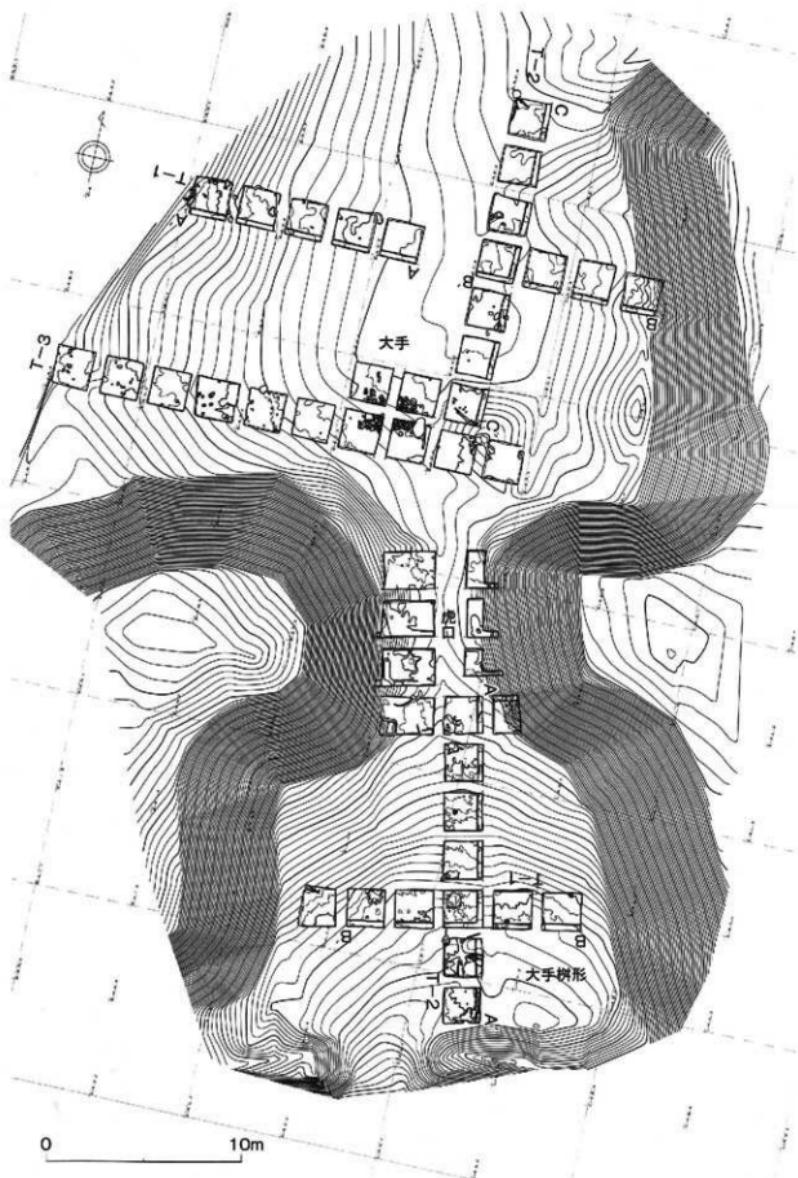
第4図 大手調査区域平面図 (1/250)

城跡南端中腹にある大手は、三日月堀・丸馬出・樹形虎口によって構成されている。樹形は東西14m、南北20mの広さの平場で南に緩やかに傾斜しており、土壘によって囲まれたいわゆる左右対象型の樹形虎口である。樹形内側の土壘は基底部の幅約10m、高さ約3.4mで鈎の手形を呈し、外側の丸馬出に面した土壘は基底部の幅約5m、高さ約1.2mで、内側が大きく高く外側が小さく低い土壘となっておりしかも虎口の位置をずらしたつくりとなっている。丸馬出は東西30m、南北15mで外側に低い土壘がめぐる。三日月堀は10m程の比高差をもって丸馬出の曲りに沿って付設されている。三日月堀から外側には遺構はなく、ここから南側は山の傾斜地となってしまう。

今回は平坦地の中央を中心に東西・南北にトレントを設定し、掘り下げを行った。遺物の出土は極端に少なかった。なお、便宜的に樹形虎口から城内に入った内側の平坦地を大手、樹形虎口の内側の土壘に挟まれた所を虎口、土壘によって囲まれた樹形虎口の内部空間を大手樹形と三区域に分けた。(第4図)

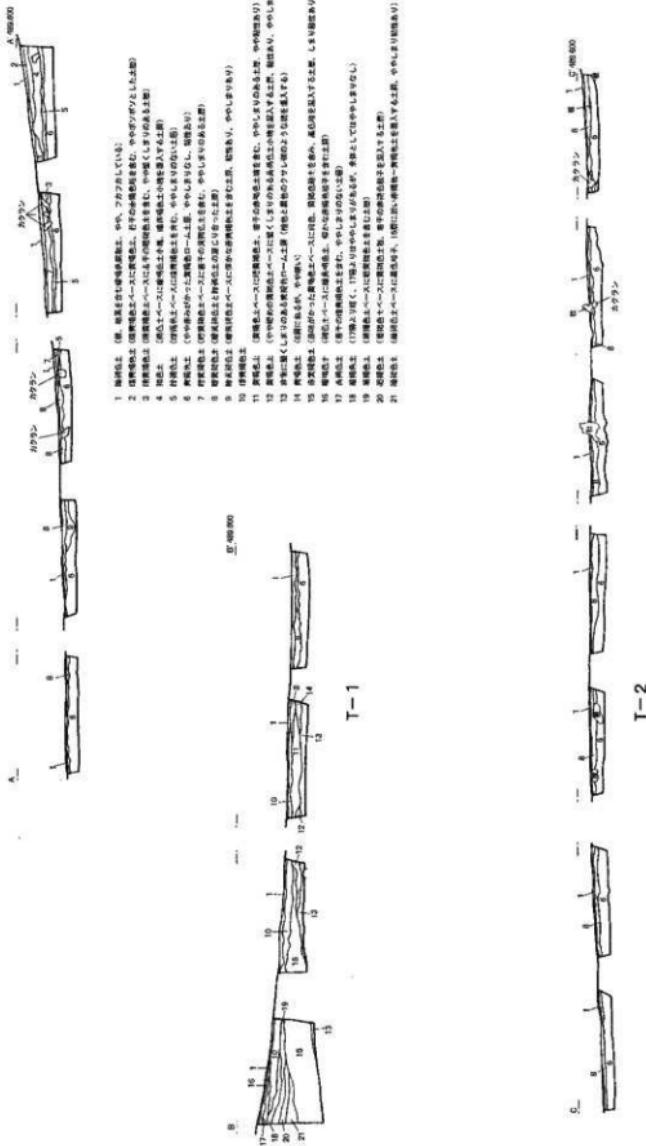
第5図 大手トレンチ断面土層(1/80)

##### ① T-1トレント

大手平場東側の東西方向に設定。トレントとしてつなげて掘らずに2m四方のグリッドを並べる形で発掘を行った。表土は5cm~10cmの厚さがあり、その下は暗黄褐色土・黄褐色土の面となっている。遺構は検出されなかった。土層観察と造成の状況を確認するためにグリッド内東側を幅約30cmの範囲で深掘りし、土層の観察を行った。

南端土壘基底部では、赤黄褐色のローム土が東に向って落ち込んでおり、其の上に暗褐色土と暗黄褐色土を盛り上げていることが判明した。赤黄褐色土上面から45cmで腐れ様を含む堅いローム土となる。

本トレントでの土層観察によれば、西側を中心いて削って平坦面を作り、東側傾斜地に盛土をして土壘を構築し、空間が確保されていることが理解できる結果となった。

あり、その下は暗黄褐色土・黄褐色土の面となっている。遺構は検出されなかった。土層観察と造成の状況を確認するためにグリッド内東側を幅約30cmの範囲で深掘りし、土層の観察を行った。表土下は暗黄褐色土が5cm~10cm位あり以下黄褐色土となる。

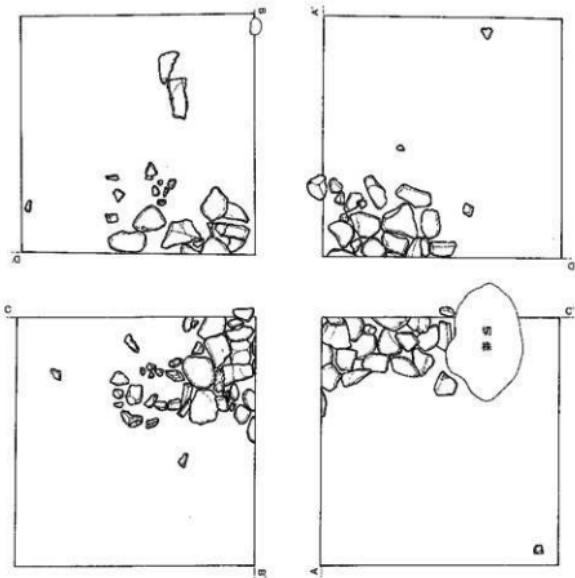
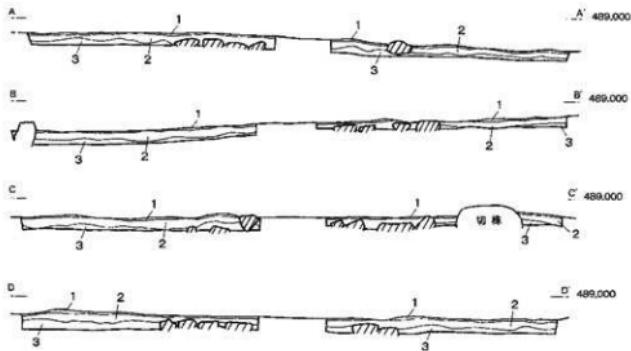
第6図 大手敷石遺構平・断面図 (1/40)

東側で石が敷かれたような状態が検出され、北側二ヶ所に新しいグリッドを設定し、その広がりを確認した。石は東西2.8m、南北1.8mの範囲に敷き詰められており、敷石構造とした。長さ30cmの平石がほぼ平らに置かれ、何か建物に伴う遺構があるいは石疊のようにもとれるが、性格は不明である。

- 1 暗褐色土（根、枯葉を含む暗褐色腐食土）  
 2 黄褐色土（暗黄褐色土と暗褐色土の混じり合った土層）  
 3 黄色土（やや赤味がかった黄色ローム土層、ややしまりなし、粘性あり）

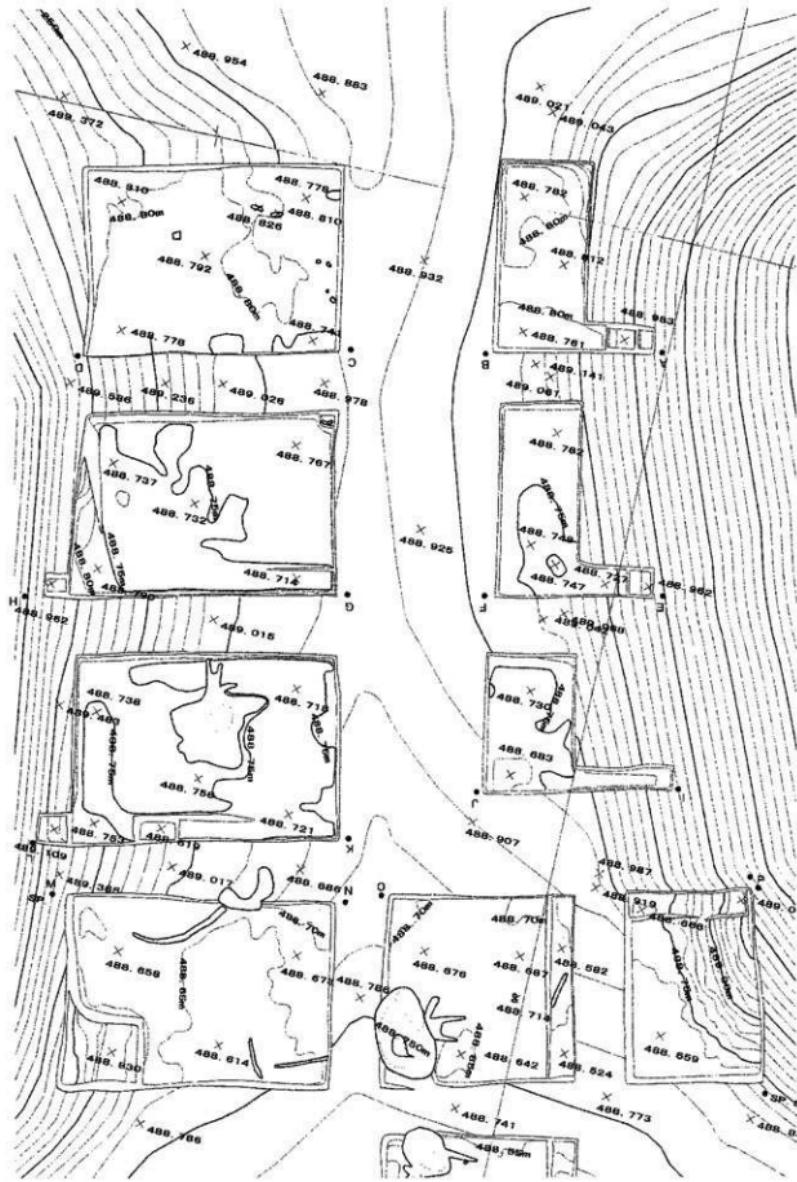
第7図 大手樹形内側虎口土壁基底部平面図 (1/50)

樹形内側の土壘の開口した虎口部分の調査では、土壘基底部に試掘用のグリッドを設定し発掘を実施した。表土は5~10cmの厚さがあり、それ以下は基本的には黄褐色土の面がひろがる。西側土壘基底部はローム土層を削っており、東側土壘は一部盛土をしていることが確認された。虎口部分の土壘基底部の幅は約5mを測るが、石積みは無く、門の痕跡を示すような柱穴・礎石等は検出されなかった。遺物は内耳土器の破片が西側土壘基底部から出土している。

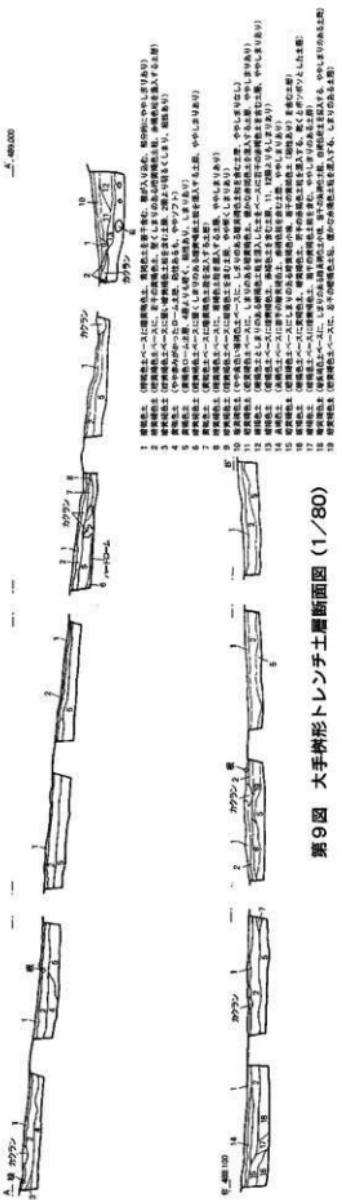
第9図 大手樹形トレンチ土層断面図 (1/80)

樹形内平場では東西方向と南北方向の「」字形にトレント(T-1・T-2)を設定し発掘を実施した。地形は北から南に向って緩やかに傾斜している。表土は5~10cmの厚さがあり、それ以下は基本的には黄褐色土の面が広がるのみであった。

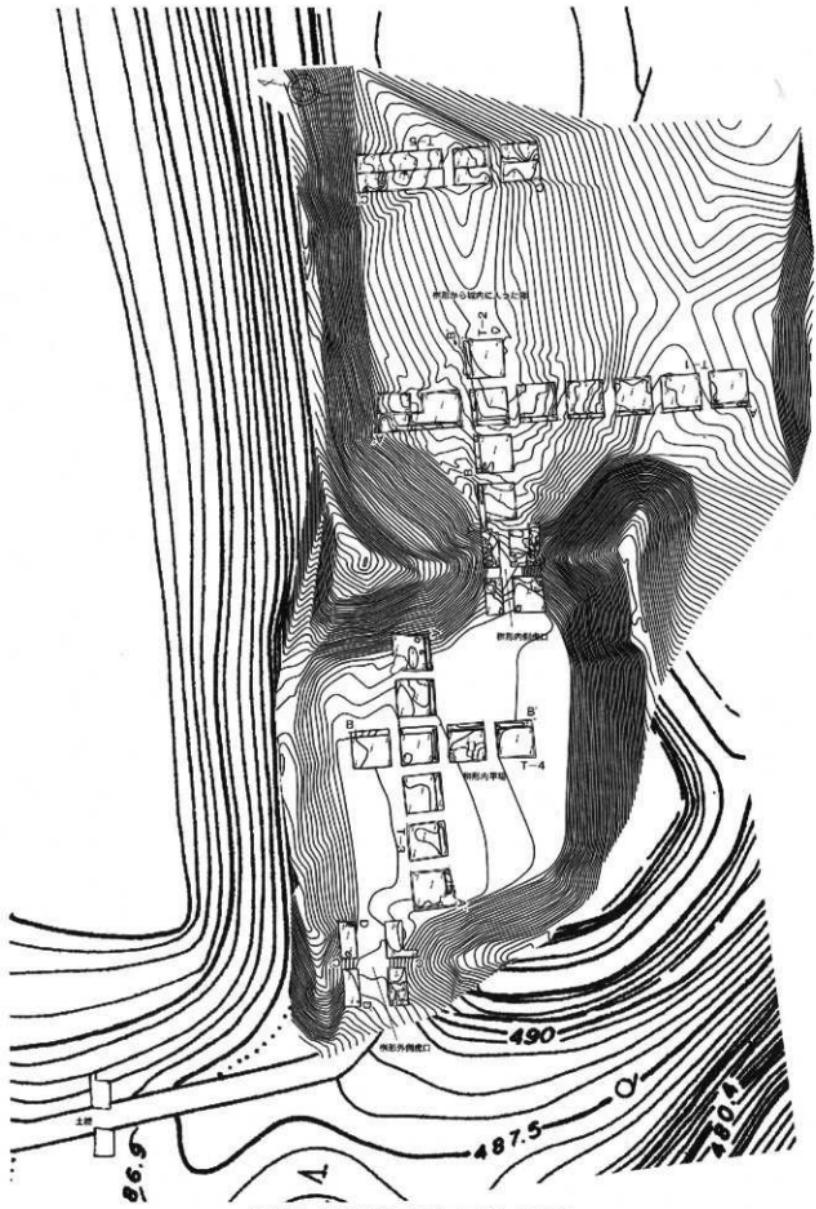
第10図 掘手調査区域平面図 (1/250)

は、西堀と呼ばれる水堀の西端に構えられた土橋で城外とつながる。樹形から城内に入った内側は、北側が低く南側が高い二段の構造をもった広さ東西65m、南北20mの区画で、北側を水堀と樹形からの土塁、東から南側は水堀から鉤の手に入り込んだ深い空堀によって囲まれた郭となっている。

調査は、樹形から城内に入った郭、樹形内の平場、樹形内側虎口部分の土塁基底部、樹形外側虎口部分、城外から樹形へ続く土橋で実施した。(第10図) 遺物の出土は少なかった。

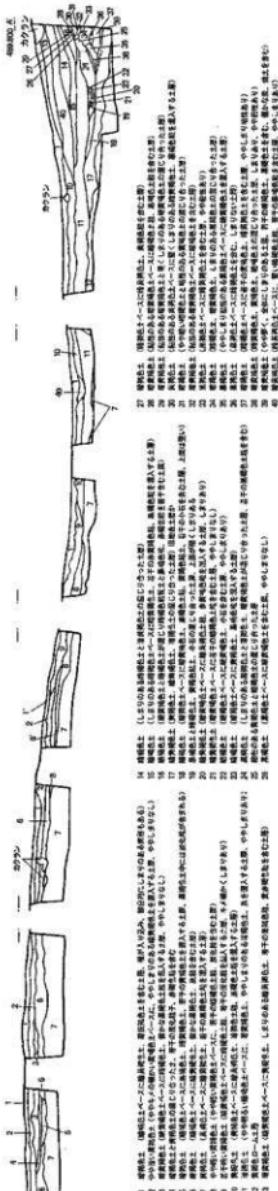
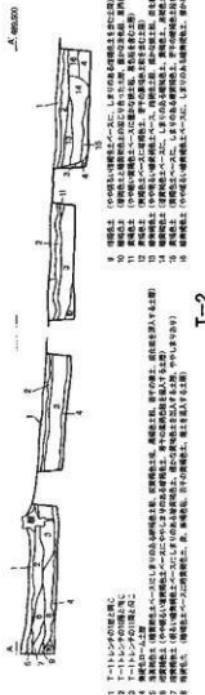
図11 摺手機形から瓶内に入ったトレンチ主翼断面図(1/80)

樹形の内側虎口を入ったところに、南北方向に設定。2m四方のグリッドを並べる形で発掘を行った。表土は5cm~10cmの厚さがあり、その下は暗褐色土・黄褐色土の面となっている。上層観察と造成の状況を確認するためにグリッド内西側を幅約30cmの範囲で深掘りし、土層の観察を行った。さらに北側上塁基底部の様子を把握するために、その部分では幅1mで深く掘り下げた。明確な遺構は確認できなかつたものの、南側は削平によって平坦地をつくり、北端では北側に向って緩やかに傾斜した旧地表から黄褐色土・暗褐色土と暗褐色土の土を交互に盛つて構築されていることが判明した。上塁内側には地表下40~60cmで長さ1.2mの堅硬な面が確認でき(18層上面)、城郭形成面と思われた。

T-1 トレントから東側10mのところに平行して南北方向に設定。2m四方のグリッドを並べる形で掘り下げを行った。表土は5cm~10cm程の厚さがあり、その下は基本的には黄褐色土の面となっている。土層観察と造成の状況を確認するためにグリッド内西側を幅1mの範囲で深掘りし、土層の観察を行い、

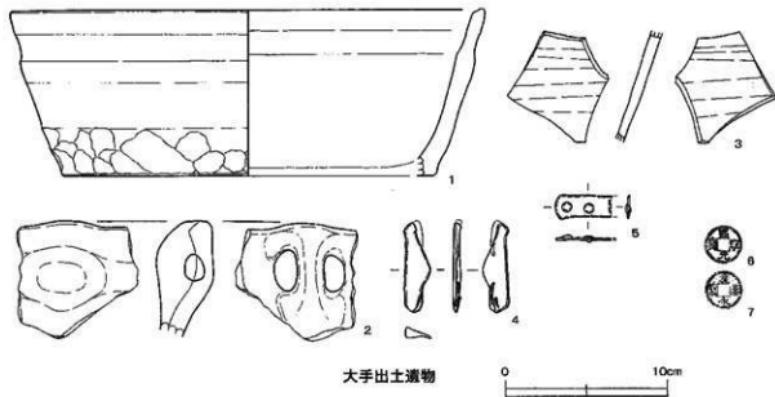
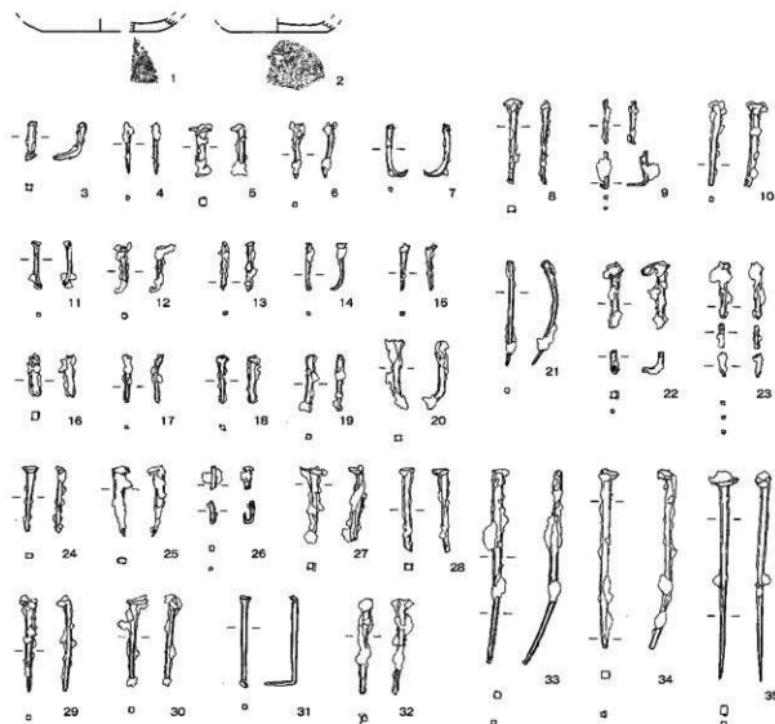
第16図 出土遺物 (1/3)

3は、釘。頭部が欠損。L字状に曲がる。現存長さ3.3cm、幅0.2cm、重さ2.5g。(遺物番号C10H3-4)

33は、釘。頭部分欠損。先端部分が曲がる。現存長さ12.3cm、幅0.43cm、重さ13.5g。(遺物番号C10G4-5)

35は、釘。長さ13.0cm、頭幅1.8cm、幅0.4cm、重さ14.2g。(遺物番号C10M1-6)

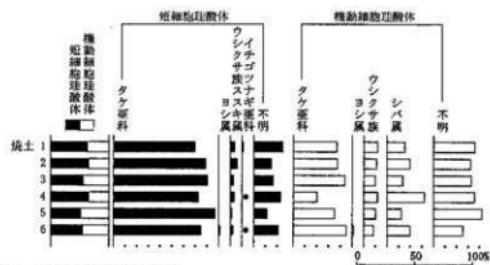
図1 焼土の植物珪酸体群集

出現率は、イネ科葉部短細胞珪酸体、イネ科葉部機動細胞珪酸体の総数を基準として百分率で算出した。なお、●は1%未満の種類を示す。

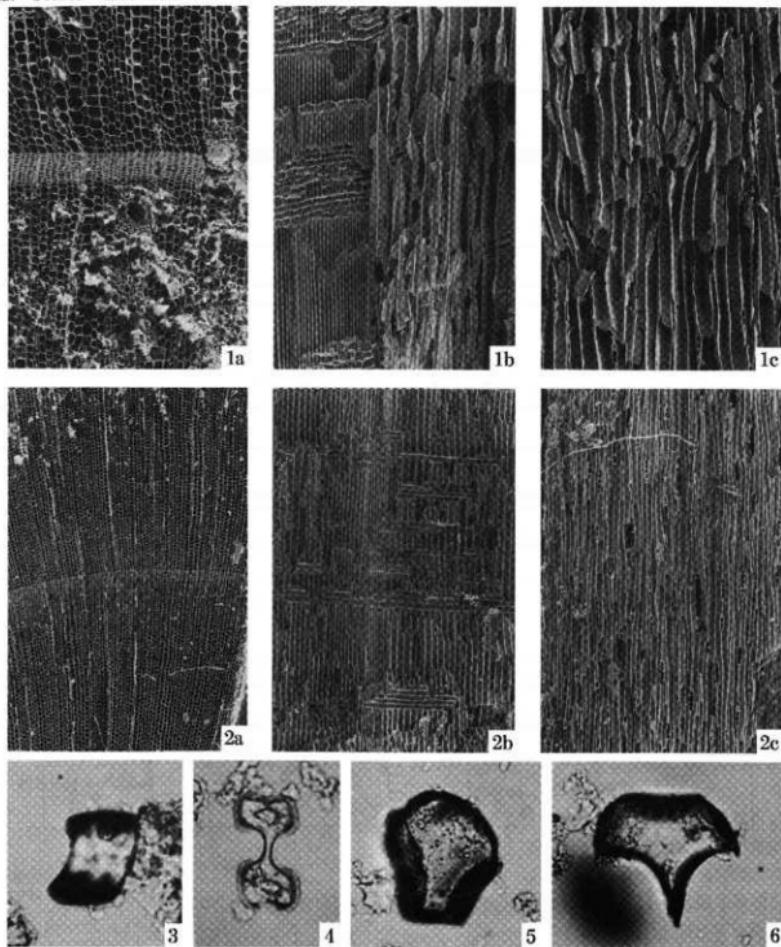
図版 炭化材・植物珪酸体

1. マツ属複維管束亜属 (炭化材20) a:木口, b:柾目, c:板目
2. ヒノキ科 (炭化材17) a:木口, b:柾目, c:板目
3. タケ亜科短細胞珪酸体 (焼土5)
4. ススキ属短細胞珪酸体 (焼土4)
5. タケ亜科機動細胞珪酸体 (焼土5)
6. シバ属機動細胞珪酸体 (焼土6)

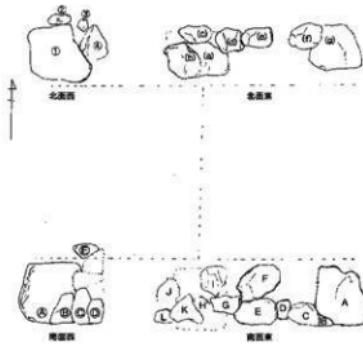
第1図 撤手付近から出土した礎石類の産状

撤手門の礎石類は、総計約29個あり、このうち5個は礎石であり、24個は門を補助する土止め石(礎石補助石)と考えられる(第1図掲手付近から出土した礎石類の産状参照)。礎石類の配置は、掲手虎口の十畳のH形地形に沿った配列となっている。すなわち東西方向にH形の長軸が北翼(北側トレンチ)、南翼(南側トレンチ)の2本に沿って配列されている。配列されている角礎種の形状・岩石の規格、岩石名は、亜構円形、亜三角錐形、亜四角台形、長多角形、偏三角形など、長径10cm~40cm、短径15cm~30cm、岩石の表面は風化して黄色~黄白色に変色しているが内面は灰黒色、緻密で堅硬である。岩石名(肉眼鑑定)は、角閃石英安山岩、輝石安山岩、疑灰角礫岩などから構成されている。

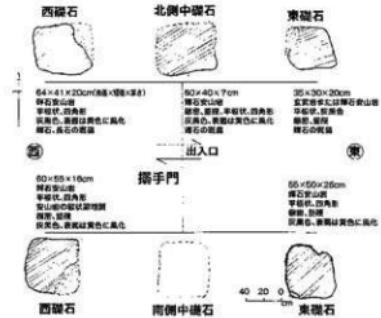
第II図 新府城跡北西掘手門の礎石類 \*礎石の岩石名は肉眼鑑定による。

今回の発掘で南側の中礎石は、確認されなかったが存在可能と考えられる。5個の礎石で北面東礎石を除いて長径55cm~64cm、短径41cm~55cm、厚さ

16cm～25cmの平板石ではほぼ四角形をした自然石である。

新府城跡北西搦手門の5個の礎石については、第II図「新府城跡北西搦手門の礎石類」に示すごとく、

その岩質は、緻密、堅硬で平板状ほぼ四角形で、表面は黄白色、内面は灰黒色で造岩鉱物は、輝石、長石等で灰黒色の石基に輝石、長石の斑晶が点在している輝石安山岩である。この礎石のうち南面中礎石

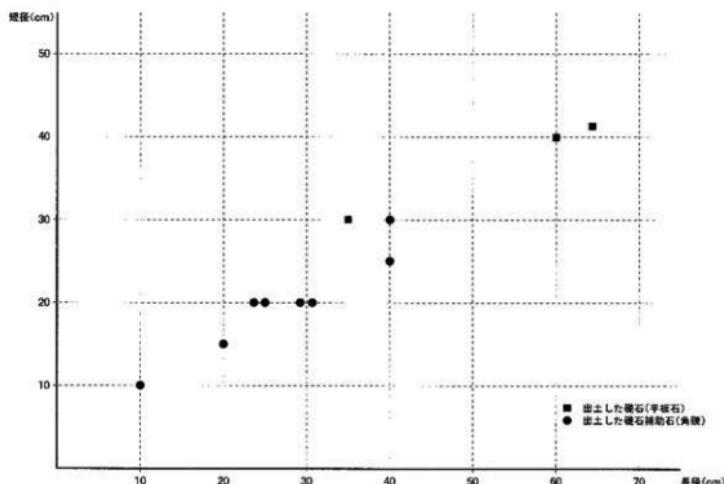
第三図 捶手門付近から出土した礎石類規格分布図（1）（トレンチ北面）

また北面東側の礎石は、その規格が他の礎石より小さく長径35cm短径30cm厚さ20cmで、平板の石で間に合わせに使用したものと考えられる。

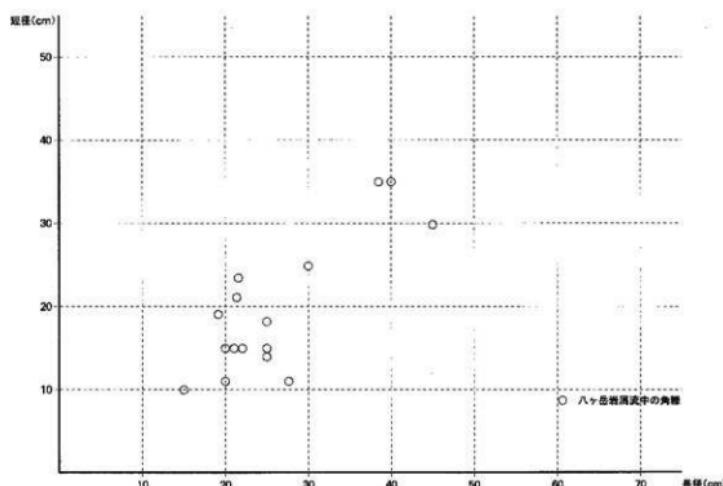
第V図 新府城付近仏坂の八ヶ岳岩屑流の礫種粒径分布図

本地域に産する平板石は輝石安山岩が多く、厚さ16cm～20cmで30cm～のものも多種みられ、建物の土台、敷石または石垣石に利用するのに最適であ

この平板石は新府城の基盤となっている八ヶ岳岩屑流中に数多く含まれていて、八ヶ岳火山が噴火し大崩壊する際に板状節理をもつ安山岩の破片が岩屑流に取り込まれて運ばれたと考えられる。

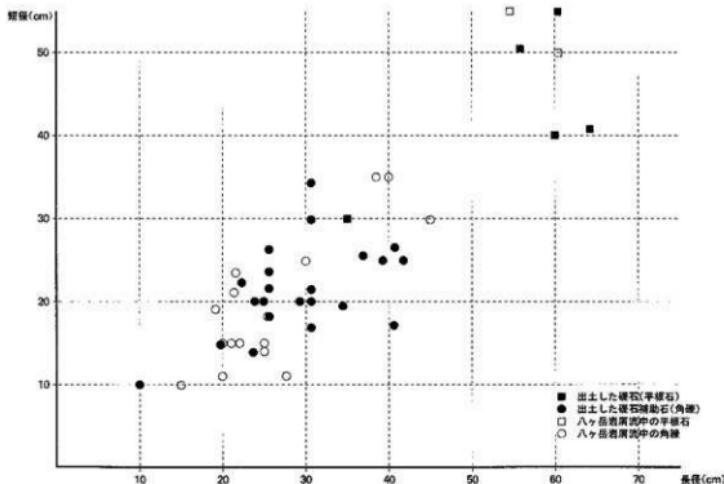
第VII図 摺手門から出土した磁石と仮坂の八ヶ岳岩屑流の礫種粒径分布図

七里岩を構成している岩屑流の中には、八ヶ岳火山起源の輝石安山岩、角閃石英安山岩の岩屑が多量に含有されていて、この中には板状節理を持つ輝石
