山梨県中巨摩郡八田村  
壹番下堤跡

—中部横断自動車道建設に伴う発掘調査報告書—

山梨県教育委員会  
日本道路公団東京建設局

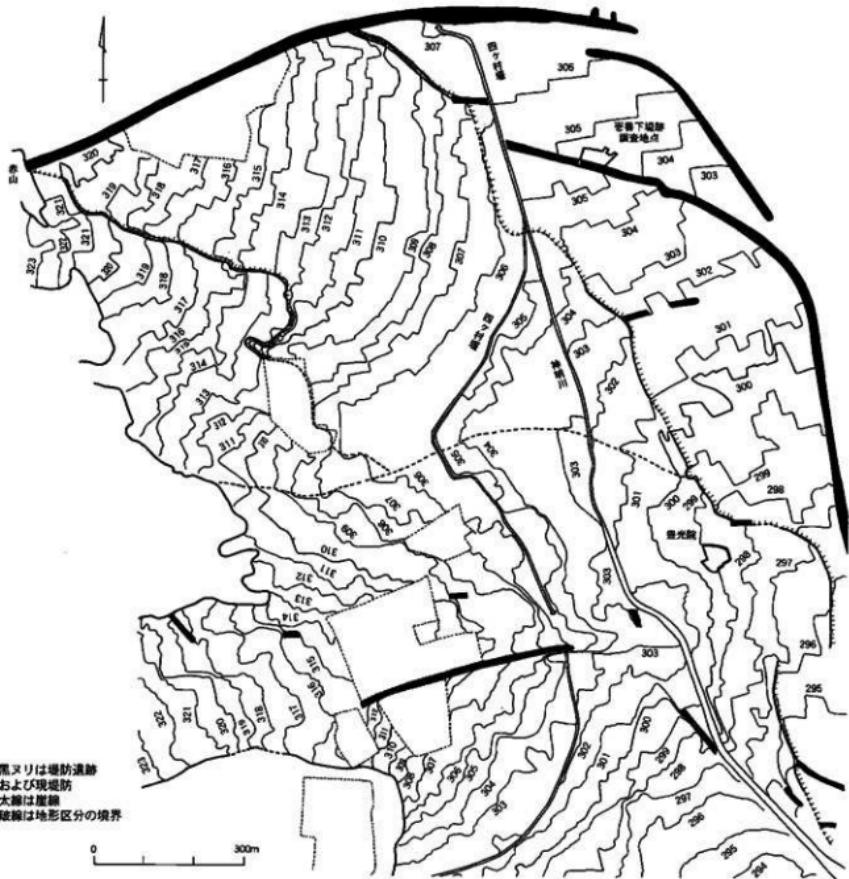
第3図 遺跡周辺の地形図 (1/10000)

遺跡周辺は現在、主に水田となっている。戦後に圃場整備事業を実施し、旧来の区画ではないという。また、老番下地域の耕地化自身もそう古いものではなく、大正年間に「神明古森」と呼ばれる赤松の林を切り開いて耕地化したという。地形の改編がかなりなされているが、今回の周辺の地形測量の成果ではコンターラインは概ね釜無川と直行し、現地形面が釜無川の影響で形成されたと推定できる。

二番堤は四ヶ村堰（しかむらせぎ）に取りついているが、四ヶ村堰から西側の地域は現御動使川と直行したコンターラインを持ち、御動使川の形成した小崩状地である。河西学氏はこの地域の地形分類を行なっており（河西2000「石橋北屋敷遺跡周辺の地形環境」「石橋北屋敷遺跡」山梨県埋蔵文化財センター調査報告書第178

集)、この地形面を「堀切」を扇頂とする現御勅使川の小扇状地としている。本遺跡および二番堤の乗る釜無川の形成した平坦面と、御勅使川小扇状地との境界は、比高1m程度の小段丘で区切られている。したがって二番堤は、その小段丘から作り出されたいわゆる山付き堤防である。こうした立地地形や現河道との関連からすると、本遺跡の護岸施設および二番堤は御勅使川合流後の釜無川の流れに備えた堤防であるとすることができる。

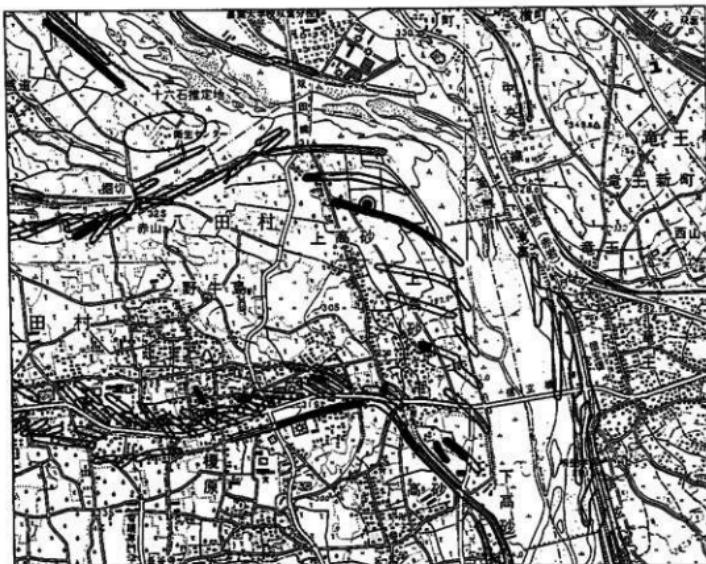
第4図 周辺の堤防遺跡 (1/25000)  
二重丸が老番下堤跡調査地点、黒又が堤防遺跡、白又が堤防跡推定地

周辺にはいくつかの堤防遺跡が所在する。一番堤と呼ばれるものは、現在釜無川の最も川表に位置し、明治21年測量の帝国陸軍陸地測量部作成の2万分の1地形図によれば、御勅使川小段丘に取り付く山付き堤防で、端部は現在のものと同じである。釜無川に平行した堤防で、中央やや西寄りに双田橋および四ヶ村堰が取りついている。一番堤の御勅使川小扇状地取り付き部分には、「速藤堰」という古い堰の取水口があったものと思われる（八田村1972『八田村誌』）。

一番堤の南、約200mの地点に小規模な堤防遺跡がある。御勅使川小扇状地と四ヶ村堰との間に80mほどが残存する。旧来は、四ヶ村堰を越えて、長さ2000mほどであったことが、地元に残る大正11年の測量図（写真図版1）や明治21年測量図から推定できる。堤防遺跡分布調査報告書では堤防遺跡データ表20番の堤防遺跡である。

三番堤以降は、明治21年測量図によると、釜無川の河道に近い位置に、不連続堤として描かれているが、現在は確認できない。しかし、二番堤の南、約250mの位置に、辛うじて残存した堤防遺跡が確認できる。やはり、御勅使川小扇状地に取りつき、釜無川の現河道や小段丘にはほぼ直行する方向で構築されている。中央部が消失しているが、長さ150mの小段丘側50mと、川表側50mが残存している。この堤防遺跡は、堤防遺跡分

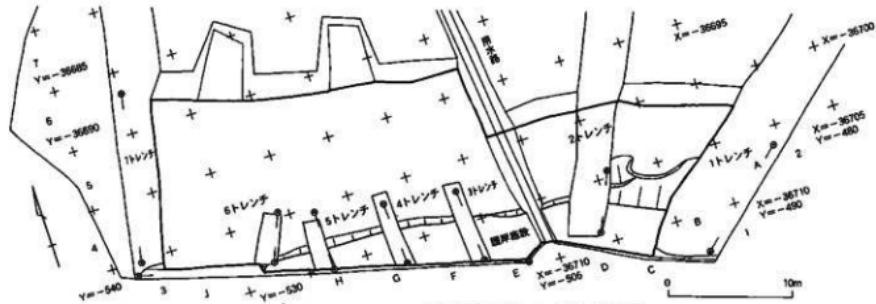
第5図 護岸施設 (1/400)

第6図は護岸施設とその前面の掘り上げ状態での等高線図である。10cmコンタで作図した。3本の試掘溝で失われた部分については、試掘溝の両側の等高線をつなぐたちで推定復元して示した。護岸施設は上面が非常に平坦であり、調査区東端部で幅4mで、西に向かって徐々に幅を減じ、I-3区付近で消失している。また、川表側の傾斜面は、東端部で長さ3.5mにわたって、16度の緩やかな角度で直線的に傾斜している。その状況が第1トレーニング東壁断面で最もよく観察できるが、隣接するC-2区では洪水流による前面の抉り取りが見られ、それより西側は徐々に深く抉り込まれ、D-2区あたりから傾斜面がまったく失われ、ほぼ垂直な面を示すに至る。緩やかな斜面の形態は調査区東端部に残存するのみであるが、上面の平坦面はD-2区あたりまで残存している。その部分の平坦面は二番堤川表側側溝の堤体側端部から5.5~6mの幅をもっており、上流側にやや開く。

高さは、B-2区の断面部分で90cm、西端部の第6トレーニング東壁で2mである。

平坦面、傾斜面ともに拳大の礫でほぼ全体が覆われており、礫の主軸方向の検討結果および断面観察から、人工的に葺かれた可能性が指摘できた。

- 1 旧堤防に沿って高さ2~0.9m、幅6m、法面角度16度の護岸施設を確認した。
- 2 護岸施設の内部は自然堆積の砂礫層である。
- 3 護岸施設の馬踏および法面に拳大程度の礫を人為的に張り付けている可能性が高い。
- 4 護岸施設は形成後、砂、シルト、粘土と言った細粒堆積物に覆われた。
- 5 4の細粒堆積物ではタケア科やウシクサ族、シバ属の繁茂が見られるが、土壤化および耕作土化はみられない。
- 6 護岸施設は4の堆積物も含め、洪水流によって削剥された。
- 7 4の堆積物中と6の洪水層中に発達した木根を確認した。
- 8 堆積物中の木材について放射性炭素年代測定を行った。護岸施設を構成する堆積物の下位から採集した木材が16・18世紀、護岸施設を覆う細粒堆積物に伴うと思われる木材が14世紀、洪水層中の木材が10・16世紀であった。
- 9 洪水層中から14世紀後半から15世紀前半と思われる古瀬戸片が、洪水層を覆う土層から近世末のほうろく片が出土した。

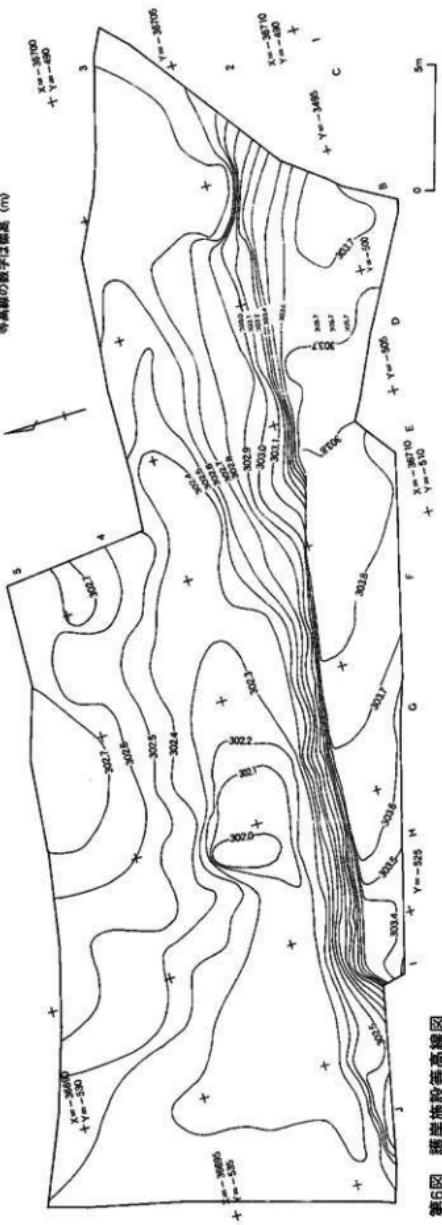
第6図  
護岸施設等高線図

護岸施設前面は全体が洪水砂に覆われ洪水流の影響で出来た地形面で、H-4区南東部で最も低く、凹地状を呈するが、洪水流により掘り込まれたものと思われる。

河川の堆積物であるとすると、釜無川ないしは御動使川がその供給河川となるが、釜無川はおおむね100～139度すなわち南東～北西方向が流向であり、御動使川が80～119度すなわち東～西方向が流向である。この範囲に入るのは、2～3トレンチ間東半部と5～6トレンチ間のグループである。このグループは計測個数がいずれも100個以下で、計測数では最も少ないグループである。また、両地点は等高線図（p9第6図）を見ると周囲と比べて低い位置にある。計測数の点で信頼度が低い上、表面形成後に何らかの原因で削剥された場所である可能性があり、本来のオリエンテーションを示していないと見ることもできる。

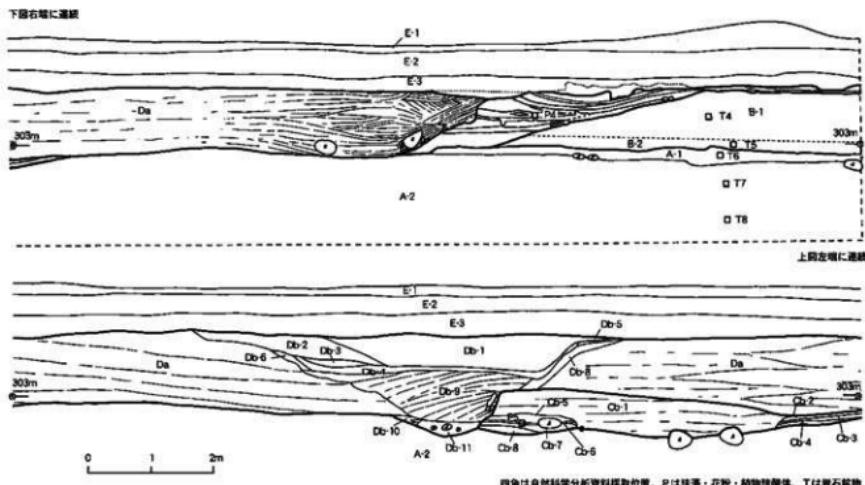
第7図 1トレンチ裏壁断面図 (1/80)

1トレーニングは試掘段階に調査区東端部に設定したもので、その東壁は長さ30mの長大な断面である。大きく5つの土層に区分できる。ひとつは護岸施設の構築以前の堆積層（A層）、第2に護岸施設を構成する堆積層（B層）、第3に護岸施設を覆うシルトなどの細粒堆積物層を中心とした護岸施設成立以降の堆積層（C層）、第4にこれらを切る大規模な洪水層（D層）、最後にこれらを覆う耕作土直下の自然層（E層）である。

A層は2層に区分できる。A-1層は護岸施設とその前面のC層直下のみに見られる。平行成層の白灰色砂層で、厚さ1.5~2.0mと薄い。A-2層は断面全体に見られ、A-1層直下やD層直下から1.5m程度の深度までを確認した。護岸施設付近では上半60cm程度が直径3.0~3.5cmの礫をグレインとして直径2mm程度の微細礫をマトリックスとする礫層で、下半部が直径4.0~5.0cmの比較的大型の礫層である。両層とも菜理構造は見られない。なお、トレーニング南端部の下半部層中に直径1m以上の巨大礫が顔をのぞかせていた。

土壤試料は、壹番下堤跡の1断面（二番堤断面：P19第17図）、2断面（1トレンチ東壁：P11第8図）、3断面（1トレンチ東壁：P10第7図）、4断面（4トレンチ東壁：P13第11図）で認められる粘土層より採取された6点（試料番号1～6）である。そのうち、全点について珪藻分析を、試料番号6を除く5点について花粉分析・植物珪酸体分析をそれぞれ実施する。また、放射性炭素年代測定を実施する試料は、1トレンチ・3トレンチ先・4トレンチ・5トレンチから検出された木材5点である。

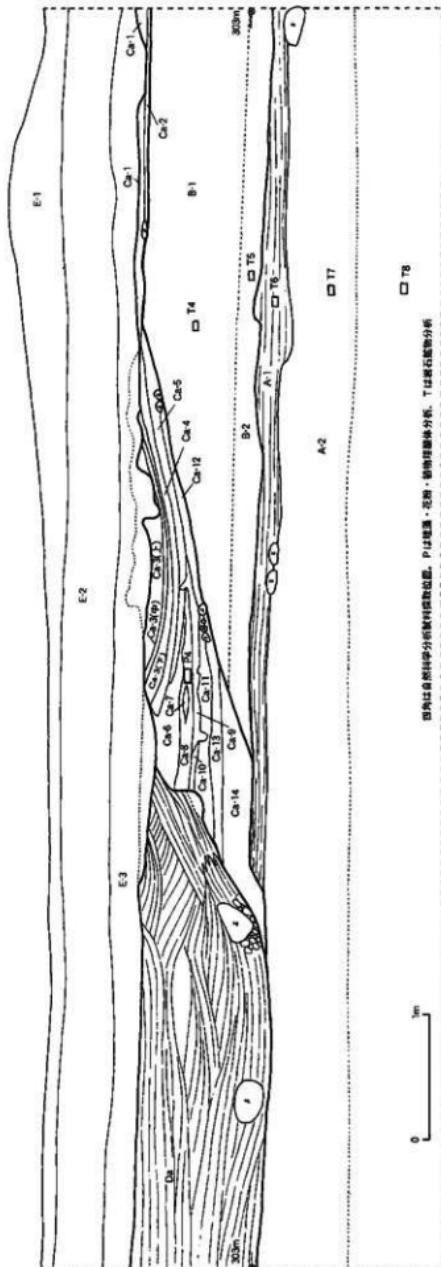
第8図 1トレンチ東壁断面図 (1/40)

このように、護岸施設構築以前の自然層は、1.7 m程度を確認したが、下位の層ほど構成物の粒度が大きくなっている状況が把握できる点が注目される。

護岸施設体部の構成物であるB層は、護岸施設上面から7.0～8.0 cmのB-1層が直径2.5～5 cm大を中心とする礫と粗砂である。葉理構造などは見られず、全体に均質な感がある。B-2層は厚さ2.0 cm程度で、1.5～5 cmの礫をグレンンとし、1.0～2 mmのよく淘汰された微細礫をマトリックスとする。

B層は自然層と思われ、護岸施設は自然層の川表側を削り出して構築されていることになる。

C層は護岸施設を覆うC-a層と、A層とD層に挟まれたC-b層とに区分できる。C-a層は砂層、シルト層、粘土層の互層で、1.4層に区分できる。最上位のC-1層は、直径1.0～3 cmの礫を含む白灰色砂層である。南端部では暗灰色の細砂層となっている。厚さ7 cm程度。C-2層は灰褐色シルト層で、厚さ4 cmである。この両層が護岸施設の馬踏部分を覆っている。また、護岸施設前面に堆積するC-4・5層を覆っている。

C-3層以下は護岸施設前面を覆う層である。C-3層は白ないし白灰色砂層を主体とする層で、上位1.0 cm程が白灰色粗砂から砂層、その直下に厚さ3 cmほどの暗灰色シルト層、その下位に厚さ1.0 cm程度の白色砂層に3分できる。なお、C-3層はC-1層に連続する可能性がある。C-4層は黒灰色シルト層で厚さ5 cm。C-5層は暗灰色粘土層で厚さ5 cmである。C-3～5層は逆「へ」の字状に堆積しており、護岸施設の埋積過程でできた凹地に堆積したものと思われる。

C-1-1層は白色砂層で厚さ10cm程度、川表側で13cmとやや厚くなる。C-1-2層は白灰色砂層で、厚さ5cm程度。護岸施設の法面を直接覆っている。C-1-1層とC-1-2層は同一の堆積層と思われる。C-1-3層は暗灰色微細粒砂～シルト層で、層の一部が護岸施設の法面の一部を覆っている。最大厚10cmである。C-1-4層は直径2.0～5cmの礫をグレインとし、白色粗砂をマトリックスとする砂礫層である。厚さ2.2～2.4cm程度。

粒度が大きいものから上層にむかって徐々に粒度の小さいものが堆積する河川堆積物の分級構造からして、C-8～11層は一連の堆積層である可能性が考えられる。しかし、C-14・13層では急激な粒度変化があり、C-6層は粒度の小さい層に切られており、C-3～5層では粒度の小さいものがより下位に位置するなど、単純な分級構造の堆積状況を示していない。それぞれの単層が1回の出水に対応する可能性がある。

このように、C層は複雑な堆積状況を示すが、C-1~4層以外はA・B・D層と比較して粒度がかなり細粒な堆積物であり、護岸施設構築以降、周囲の河川堆積物の堆積環境が急激に変化していることが確認される。この変化は河川の流速ではより緩やかに、流量ではより多くという方向での変化と思われる。

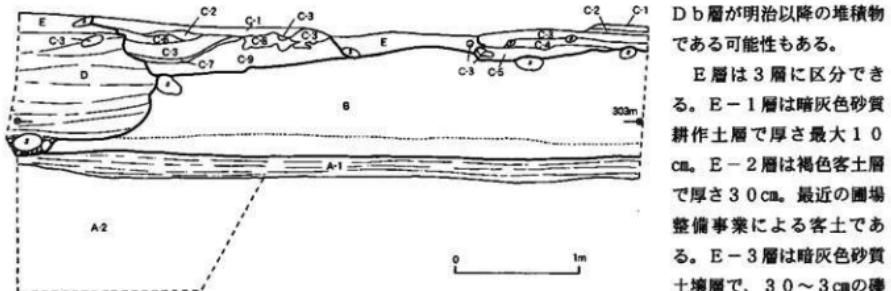
第9図 2トレンチ東壁護岸施設断面図 (1/40)

護岸施設前面を掘削しているD層は2層に区分できる。D-1層は白色砂層で、平行成層。下底部に礫層が見られる。その上部にあるD-2層は直径10cm~5mmの礫と粗砂による砂礫層で、護岸施設中央部ではC層を切り込んでいる。D層はC層をまくり上げるようにして堆積しており、護岸施設前面を激しい流れで洗掘した様子がうかがえる。

なお、この断面ではE層は重機にて除去している。

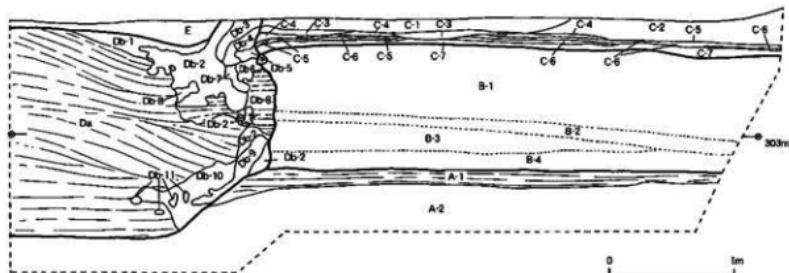
第10図 3トレンチ東壁護岸施設断面図 (1/40)

1 トレンチ同様にA～E層に区分できる。A層は平行成層の白色砂層のA-1層と、20～3cmの礫と粗砂による砂礫層のA-2層が見られる。A-1層は厚さ15cm程度。

B層は直径3～5cmの礫と砂の砂礫層で、厚さ90cm程度である。上面が川裏側に緩やかに傾斜している。C層は7層に区分した。C-1層は白色砂層で褐色斑紋が発達し、下層と同様な曲線を描く葉理が見られる。厚さ20cm程度。上部の破線より上の部分は色調が暗灰色を帯びる。C-2層は暗灰色粘土で褐色斑紋が発達し、葉理が見られずボーラスである。護岸施設上面全体に分布する。川表側の破線より下位では砂礫を多く混入する。C-3層は黒灰色砂～シルト層で、上から砂、シルト、砂、微細砂の順に葉理を形成している。C-4層は暗灰色シルト～粘土層で葉理が発達する。C-5層は白色粗砂～砂層で護岸施設上面全体に分布する。C-6層は暗灰色粘土層で砂が混入している。C-7層は暗灰色砂～直径3cmまでの礫の砂礫層である。

C-3～5層はC-2層に切られ、C-6層を斜行成層で覆う。したがって、C-2層の下底面とC-6層上

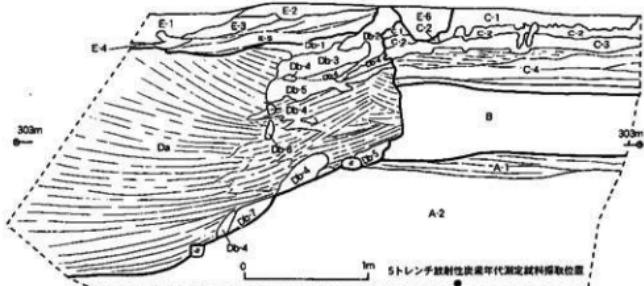
第12図 5トレンチ東壁護岸施設断面図 (1/40)

A～E層に区分できる。A-1層は白灰色粗砂層で厚さ9cm。A-2層は直径2.0～3cmの礫と砂の砂礫層。B層は直径2.0～3cmの礫と粗砂による砂礫層で厚さ5.5cm程度。下部5cmほどではマトリックスの粗砂が見られず、直径2.0～2cmの礫が淘汰されて堆積している。また、この部分はマンガン分が付着して黒色化している。

C層は6層に区分できる。C-1層は白色砂層で厚さ1.0cm程度。C-2層は黒灰色粗砂層で厚さ6cm程度。

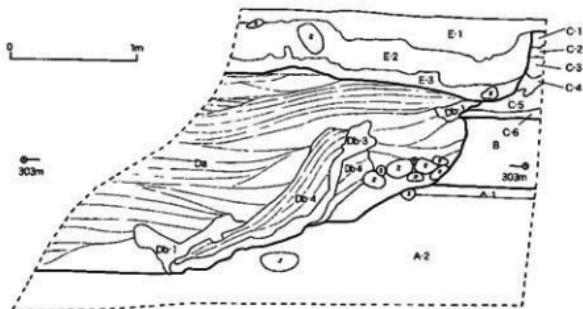
第13図 6トレンチ東壁護岸施設断面図 (1/40)

C-3層は暗灰色シルト～微細砂層で褐色斑紋が発達する。厚さ15cm程度。C-4層は暗灰色粘土層で褐色斑紋が発達し、厚さ10cm程度。C-5層は白灰色粗砂層で厚さ15cm程度。C-6層は暗灰色粘土層で厚さ5cm程度である。

D層は護岸施設に向かって傾斜する斜行葉理が発達した砂礫層で、礫の大きさが護岸施設側では5～1cm、川表側で2.0～5cmと川表側に行くほど礫が大きくなり、護岸施設側に行くほど堆積物が細粒化している。なお、護岸施設側で礫のブロックがあるが、2.0cm～5mmの礫からなり砂などのマトリックスが存在しない淘汰が良好な礫層である。また、D層の最上部に平行成層の部分があるがこれは厚さ4.0cmほどの砂層である。

E層は3層に区分した。E-1層は暗灰色砂礫層でマトリックスにシルト～粘土を混える。E-2層は直径2.0～5cmの礫と砂の白色砂礫層で、厚さ4.0cm程度。E-3層は暗灰色シルト層で厚さ2.5～5cm。D層の上面

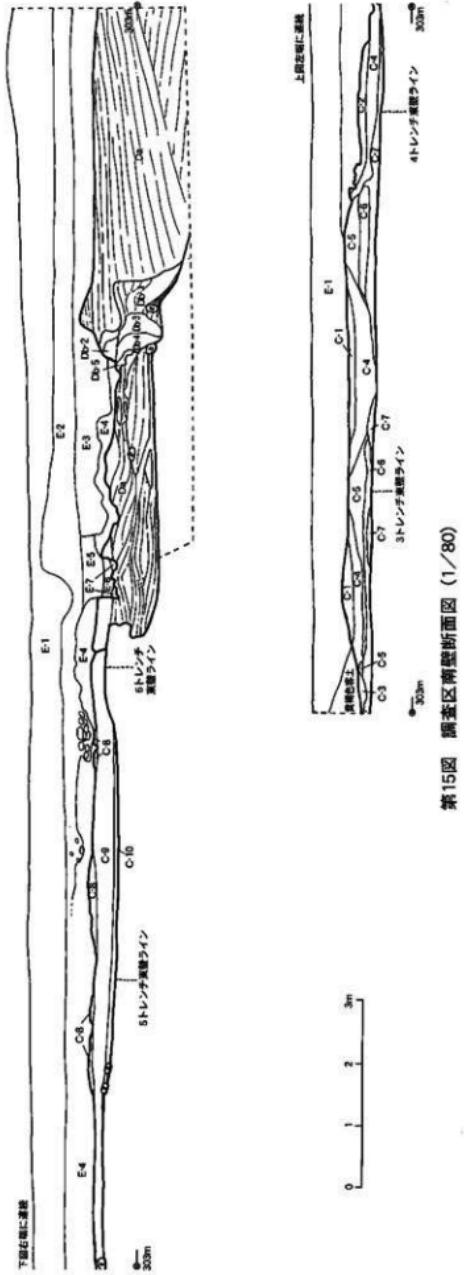
C層は10層に区分した。C-1層は白灰色細砂層で平行葉理が見られる。C-4層の上面に部分的に見られ、各トレンチ断面には現われていない堆積層である。C-2層は黒灰色シルト～砂層で、平行葉理が観察される。4トレンチ付近にしか存在しない、4トレンチのC-3層に対応する。C-3層は砂礫層で、断面東端部にしか存在せず、各トレンチ断面にも現われない。C-4層は暗灰色粘土層で褐色斑紋の発達が見られる。東端部から4トレンチ付近まで存在する。4トレンチのC-4・6層に対応する。C-5層は直径5~1cmの小礫と砂の白色砂礫層である。波状に2つの山に別れて堆積し、C-6層を削り堆積している状況が見て取れる。3トレンチのC-2層に対応する。C-6層は暗灰色粘土層で褐色斑紋が発達し、C-5層の下部のみに存在する。3トレンチのC-5・7層に対応する。C-7層は白色砂層で平行葉理が発達する。3トレンチ付近では暗灰色である。4トレンチのC-7層に対応する。C-8層以下は断面西中央部のみに存在する。C-8層は暗灰色粘土層である。C-4層と連続する可能性がある。また、5トレンチではC-3層に対応する可能性がある。C-9層は直径3cm~2mmの小礫と砂～粗砂による白色砂礫層で平行ないしは波状の葉理が見られ、C-5層と対応する可能性がある。5トレンチではC-4層、6トレンチではC-5層と対応する。C-10層は暗灰色粘土層である。5トレンチのC-5層、6トレンチのC-6層と対応する。

なお、4トレンチのC-1・2層、5トレンチのC-1~3層、6トレンチのC-1~4層については、この断面に現われない。本断面のE層に急激に切られているものと思われる。E層は二番

堤の川表側に設定された溝の覆土ないしは、現側溝の掘り方と思われる。しかし、これらの上下関係から推定して、4トレンチのC-1・2層は本断面に現われない土層でC-1層より上位の堆積層。5トレンチのC-1～3層は、それぞれ本断面のC-1・2・8層。6トレンチのC-1～4層は、C-1・2層がそれぞれ本断面のC-1・2層に、C-3・4層が本断面のC-4層に対応するものと思われる。

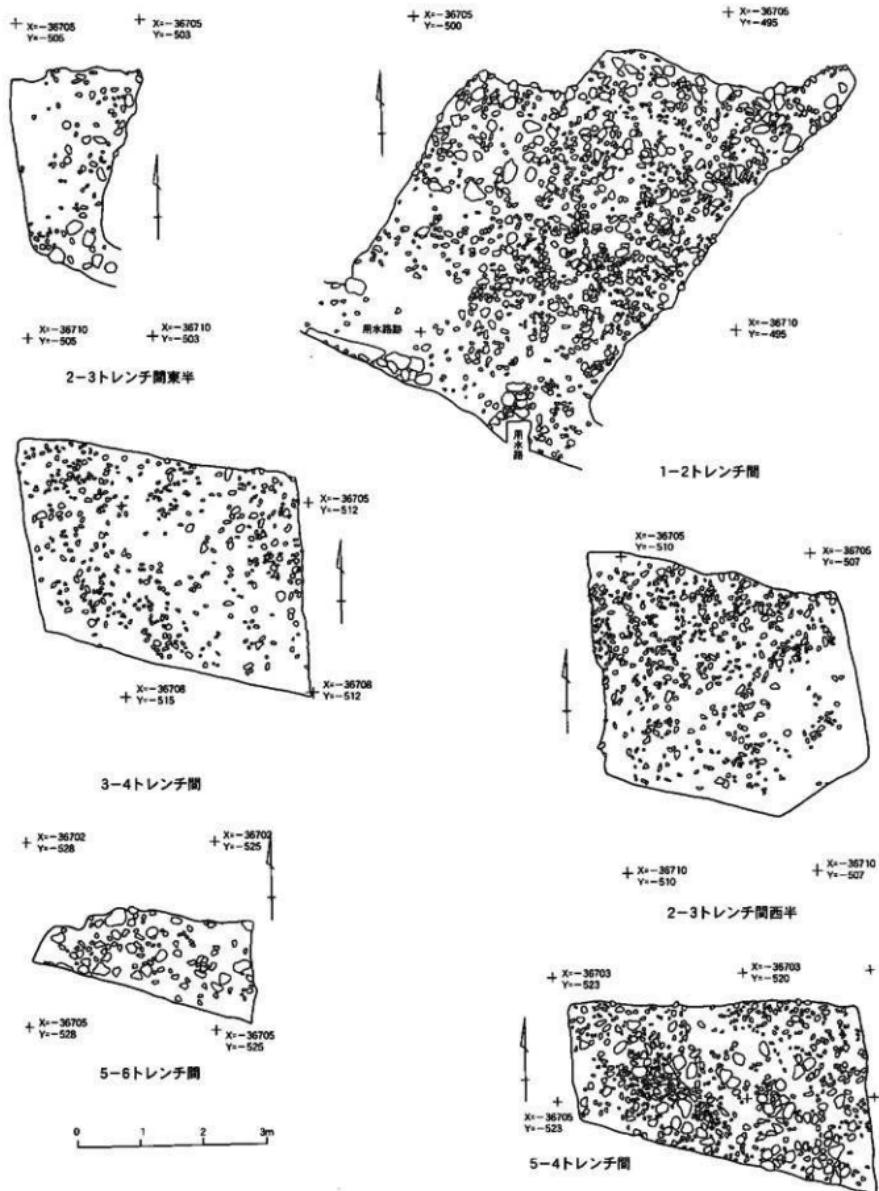
第16図 護岸施設上面礫分布図 (1/80)

護岸施設の上面、および斜面に拳大を中心とする礫が葺かれたように露出したため、その検出作業を慎重に行なつた。また、礫の配置状況については、水糸により1mメッシュを張り、垂直方向の上方から写真撮影して、

その写真をもとに整理段階で図化作業を実施した。また、礫の主軸方向のファブリック分析を行い、この礫の配置状況が人為か自然かの検討を行なった。

1-2トレンチ間では254点の礫を計測し、最頻値が60~79度の区間で42点、17%である。2-3トレンチ間の東半部では44点の礫を計測し、最頻値が100~119度の区間で7点、16%である。2-3トレンチ間の西半部では123点の礫を計測し、最頻値が20~39度の区間で23点、19%である。3-4トレンチ間では102点の礫を計測し、最頻値が20~39度の区間で16点、16%である。4-5トレンチ間では144点の礫を計測し、最頻値が60~79度の区間で29点、20%である。5-6トレンチ間では92点の礫を計測し、最頻値が100~119度の区間で17点、18%である。

この最頻値の角度をオリエンテーションとすると、それが20~39度すなわち北北東-南南西方向である2-3トレンチ間西半部と3-4トレンチ間、60~70度すなわち東北東-西南西方向である1-2トレンチ間と4-5トレンチ間、100~119度すなわち東南東-西北西方向である2-3トレンチ間東半部と5-6トレンチ間の3つの

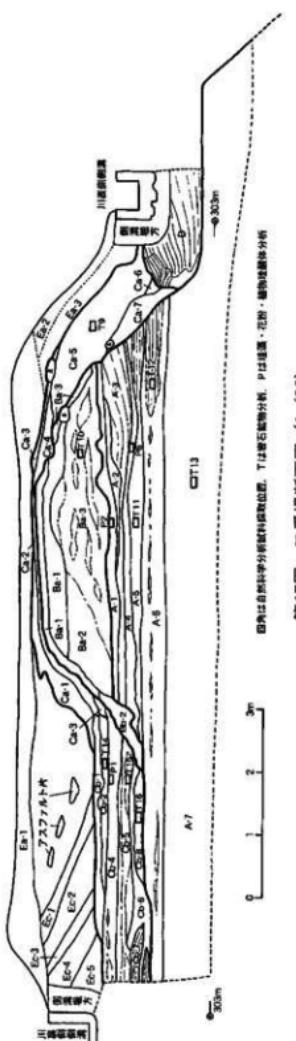
図17 図  
横断面図 (1/80)

B b層の上面の線が初期堤防体の断面形態を示すものと思われる。しかし、堤防体の下半分は川表側が160cm、川裏側が50cmにわたって自然堆積層で構成されており、堤防体構築後に自然の營力で削り出されたものと思われる。したがって、堤防体の構築当初の断面形態は残存しておらず、残存するのは構築後自然の削剥作用が終了し安定した段階の、堤防構築からある長さの時間を経過した後の断面形態であると思われる。人為的にこの断面形態が作られたものではない点を強調したい。

C層は堤防体上面を覆うC a層と川裏側に堆積したC b層とに分けられる。C a層は7層に区分した。C a-1層は白灰色砂礫層で、直径20～5cmの礫と粗砂からなる。川裏側に存在する。C a-2層は黒灰色砂層である。C a-3層は黒色土壤質砂層である。C a-4層は黄ばんだ色調の硬質の砂礫層で直径5～1cmの礫と粗砂からなる。C a-5層は非常に軟質の粗砂層で直径3～1cmの小礫を含む。厚さ最大70cmとかなり厚い。無構造である。C a-6層は粘土層である。C a-7層は暗灰色砂層であるが、粘土と砂の混合層のブロックや白色粗砂層ブロックが混在する。

C a層は旧堤防体の最終段階の断面形態と示すものと思われる。特にC a-2層とC a-3層は土壤化しており、その上面がある時期の地表面であったことを示す。C a-2層はC b-1層に連続しており、川裏側が自然堆積層で埋積が終了した段階の断面形態を示

ことになる。なお、地表面を示す川表側の土壤化層のC a - 3層は法面下方部分が失われており、C a - 3層の傾斜の在りかたからして堤防体の裾部が現況よりもさらに川表側に出ていた可能性がある。

一方、二番堤については現状では幅1.2~6m（側溝の堤体側端部間の距離）、高さ1.6m（川表側側溝の上端から堤天端までの高さ）であるが、内部に旧堤防が埋没していた。旧堤防は3段階に区分できた。幅5.3m、高さ0.9mの砂を主体にする軟質な構築材がカマボコ形に残存した構築当初堤防体。その周囲が下刻され敷7.5m、馬踏2.5m、川表側の高さ2.5m、川表側法面下角度36度の初期堤防体。その周囲に砂が盛られ、敷が8m、馬踏が3m、川表側の高さ1.2m、川表側法面下角度24度の最終段階堤防体である。旧堤防の下半部50cmは自然堆積層であった。

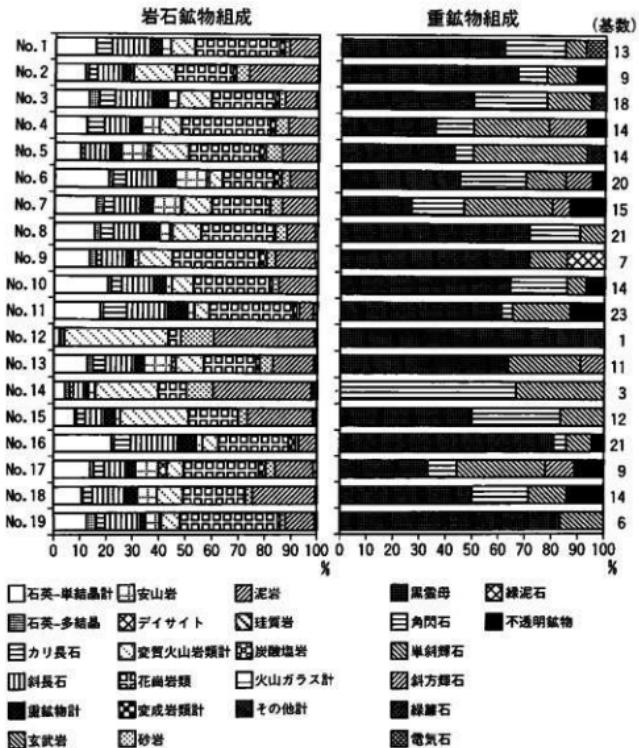
第20図 岩石鉱物組成

Nos.9,10,11,13は、Nos.1,3などと同様に花崗岩類・泥岩・変質火山岩類を主体とし、安山岩・砂岩・ホルンフェルスなどを伴う組成を示す。重鉱物組成では黒雲母が卓越し、単斜輝石あるいは角閃石がこれに続く。Nos.9,10,11,13は、第3表ではG-md群に、第22図ではクラスター3に含まれ、釜無川堆積物から主として構成される。特にNo.11は泥岩・変質火山岩類が少なくほとんど釜無川堆積物であると考えられる。

No.12は他の試料と顕著に異なる組成を示す。緑色変質した変質火山岩類と泥岩・砂岩から主として構成され、花崗岩類はきわめてわずかである。重鉱物はきわめて少なく黒雲母が計数されたのみである。第3表ではV-md群に、第22図では御動使川など緑色変質火山岩類で特徴づけられる新第三系分布地域河川砂とともにクラスター

—2に含まれる。これらからNo.12は、ほとんど御動使川のみの堆積作用で形成されたと考えられる。

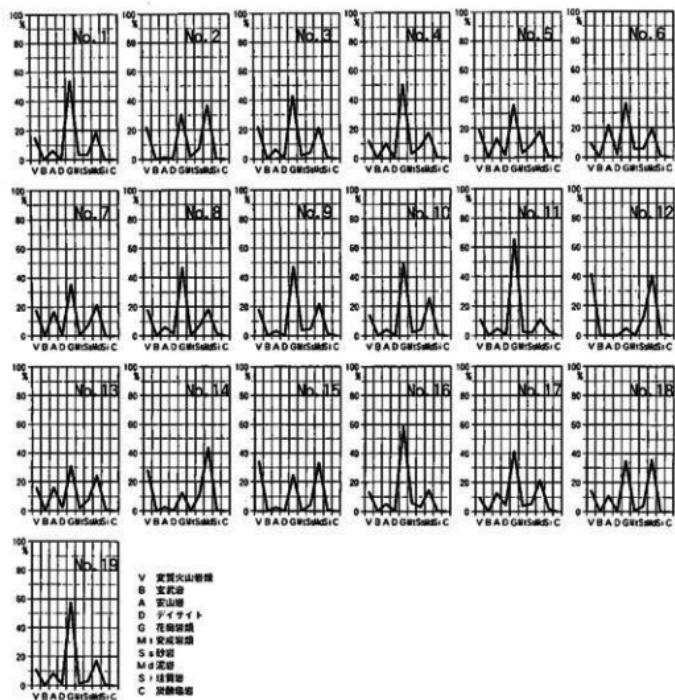
第21図 岩石組織折れ線グラフ

Nos.14-16は、組成変化が認められる。No.16は花崗岩類を主体とする岩石鉱物組成を示し、重鉱物では黒雲母が卓越する。No.15およびNo.14と上方に向かって花崗岩類・黒雲母が減少し、変質火山岩類・泥岩・砂岩・角閃石・单斜輝石などが増加する。No.16は、第3表でG-md群、第22図で釜無川河川砂などとともにクラスター3に含まれ、釜無川による堆積と考えられる。No.15は、第3表でV-md群、第22図でクラスター3に含まれる。No.14は、第3表でMd-v群、第22図で新第三系分布地域河川砂などとともにクラスター2に含まれる。Nos.14,15とも御動使川と釜無川との混合で形成されたもので、上方に向かって御動使川の堆積作用が強い傾向にある。

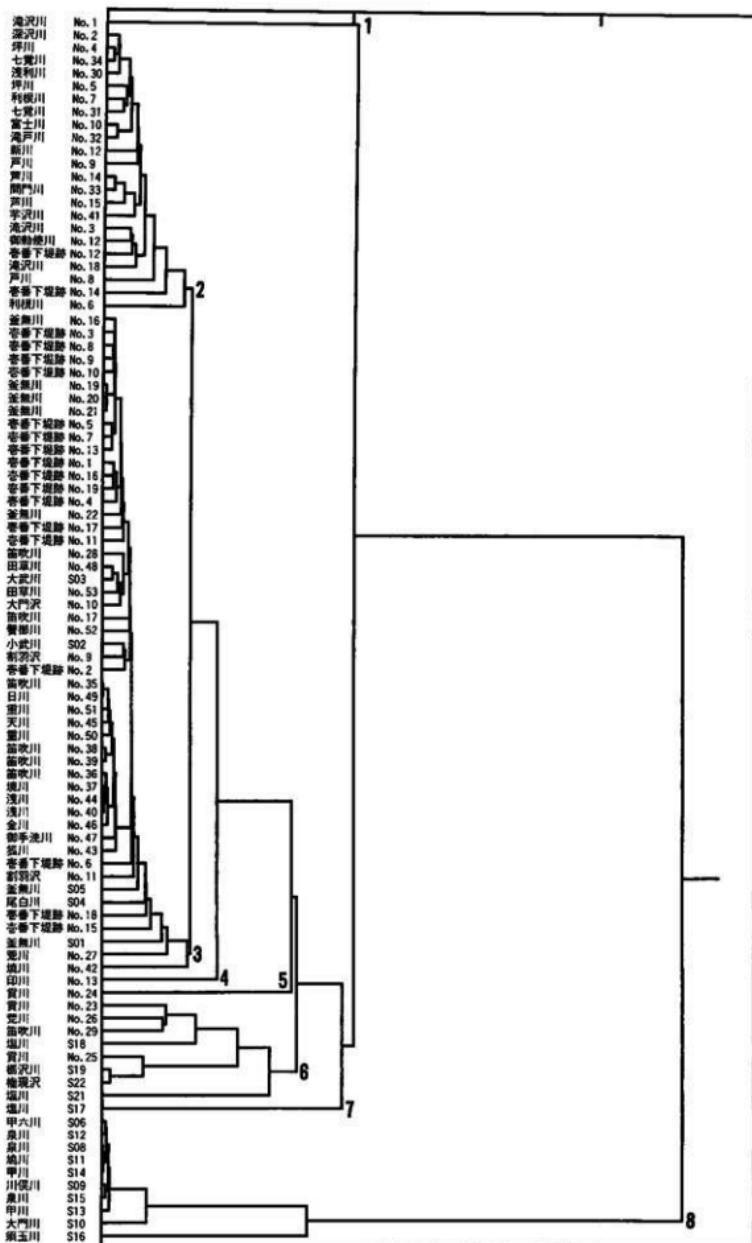
第22図 堆積物試料のクラスター分析樹形図

Nos.17-19は、花崗岩類・泥岩を主体とし、変質火山岩類・安山岩・砂岩などを伴う。No.18でやや泥岩がやや多い。重鉱物組成では黒雲母が多く、单斜輝石・角閃石などがこれに続く。第3表では、Nos.17, 19がG-md群に、No.18がMD-g群に属する。第22図では、3試料ともクラスター3に含まれる。

断面5は、橋脚部用深掘地点の自然堆積層であり、主として釜無川の堆積物から構成されたものであると考えられる。No.17の砂層は、平行ラミナを示し広域に追跡することができ断面2のNo.6と類似することが野外観察で指摘されていたが、今回の分析結果はこの所見と調和的である。

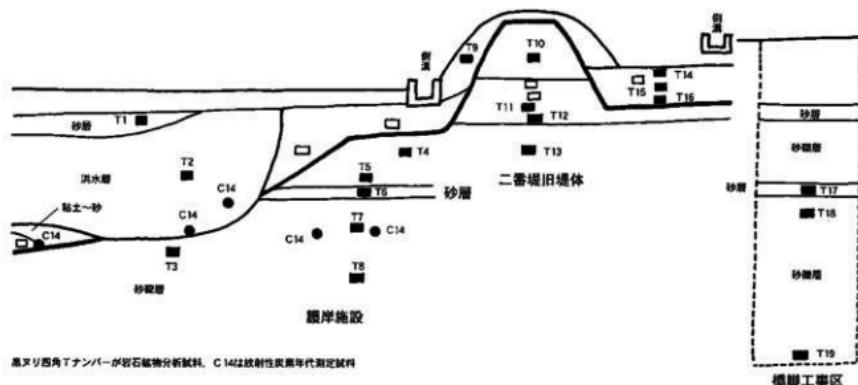
第23図 岩石鉱物分析試料採取位置概念図

断面4では、現堤防下に埋没している旧堤防の南側に形成された自然堆積層から試料が採取されており、これらは、現堤防を構成している新規盛土層に覆われている。これらの自然堆積層は、小規模なレンズ状堆積層の累積した特徴が認められることから、おそらく釜無川と御動使川との合流後の旧堤防外への溢流などによって形成

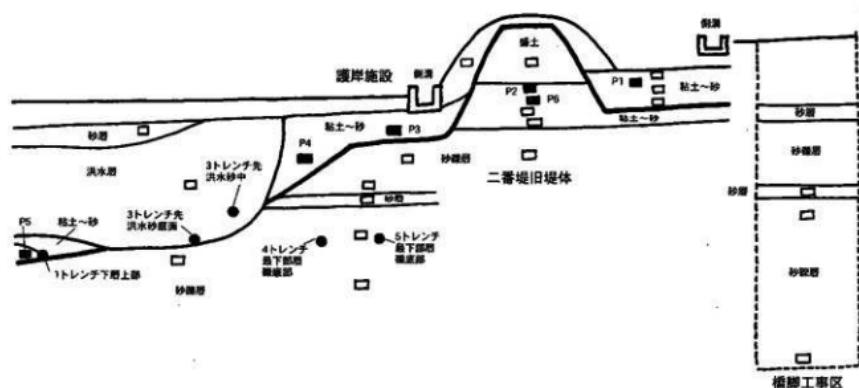
第24図 分析試料採取位置の模式断面

試料採取位置の模式断面図を第24図に、土壤試料の一覧を第4表に示す。また、放射性炭素年代測定試料の詳細は、結果と共に第5表に示す。

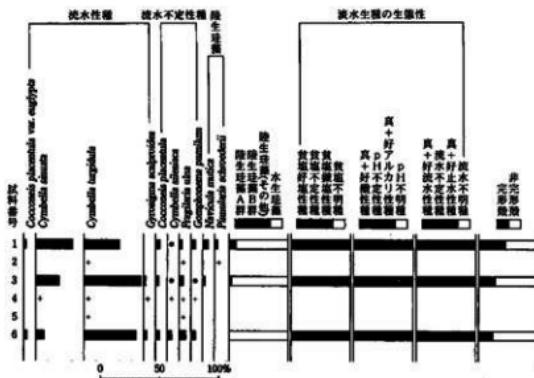
第25図 主要珪藻化石群集の層位分布

海水-汽水-淡水生産率出率・各種産出率・完形産出率は全体基数。淡水生産の生態性の比率は淡水生産の合計を基数として百分率で算出した。いずれも100個体以上検出された試料について示す。なお、●は1%未満、+は100個体未満の試料について検出した種類を示す。

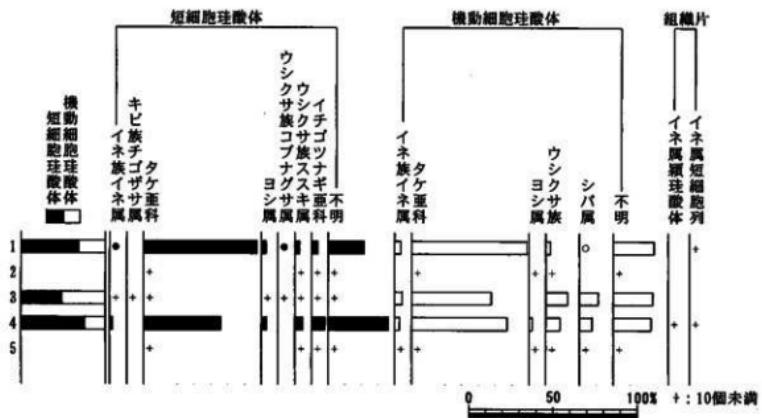
第26図 植物珪酸体群集と組織片の産状

イネ属やヨシ属、ウシクサ族などが伴う。試料番号4でもタケ亜科の産出が目立ち、イネ属やヨシ属、ウシクサ族などが認められる。試料番号5では試料番号2と同様に、タケ亜科などがわずかに認められるに過ぎない。

出現率は、イネ科葉部短細胞珪酸体、イネ科葉身機動細胞珪酸体の記数を基準として百分率で算出した。なお、●○は1%未満の種類、+はイネ科葉部短細胞珪酸体で200個未満、イネ科葉身機動細胞珪酸体で100個未満の試料で検出された種類を示す。また、組織片の産状を検出個数により+の記号で示す。
