鰍沢河岸跡 II (第1分冊)

—白子明神地区宅地水防災事業に伴う発掘調査報告書一

2005.3

山梨県教育委員会
国土交通省関東地方整備局

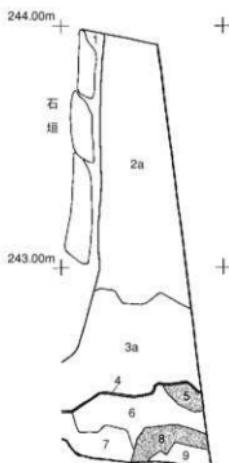
問屋街地区土層断面図5 U14南壁(噴砂跡)

1. 小角礁混じる砂岩層 [10YR 4/2] 砂質上層 黄褐色を含む「石垣浜泥」
- 2a. 小角礁・砂質混じる風化帯 [10YR 4/2] 砂質上層 黄褐色 [10YR 4/2] 砂質上層 2-3cmにかけて「透土」
- 3a. 小角礁混じる風化帯 [10YR 4/2] 砂質上層 しま別に欠ける「透土」
4. 褐灰 [10YR 5/15-8/8] 層 [砂厚20cm]「流水堆積」
5. 淡灰-地・土質風化帯 [10YR 4/2] 砂質上層「文政大火堆積」
6. 灰 [3YR 1] 砂質層 中礁角石含む「透土」
7. 小角礁混じる風化・土質風化・砂質シルト質上層「文政大火堆積」
8. 小角礁混じる風化 [10YR 4/2] 砂質上層

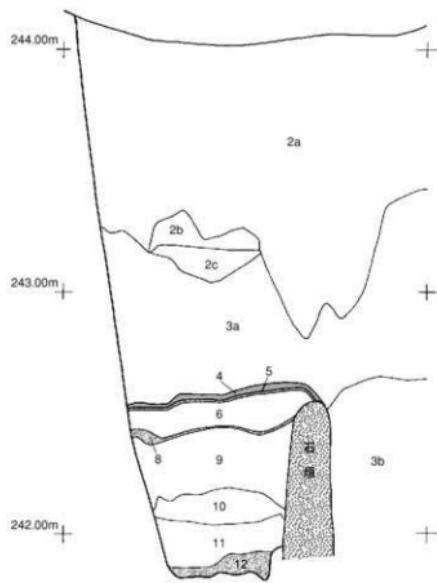
問屋街地区土層断面7 地割U21西壁

- 2a. 大・中・小角礁・砂質風化帯 [10YR 4/2] 砂質上層 しま別に欠ける「透土」
- 2b. 砂質層 [3YR 4/2] 砂質上層
- 2c. サー・小角礁混じる風化帯 [10YR 4/2] 砂質層「洪れ堆積」
- 3b. 褐灰 [10YR 4/2] 砂質上層 [厚さ17.3YR 3/4] 小角礁の風化 2-3cm程度の厚さでNED反対に傾斜してしま別。底付近が後に沈没したとの想定される
4. 褐灰 [10YR 5/15-8/8] 砂質層2cm「流水堆積」
5. 黄褐色・地・土質風化帯 [10YR 4/2] 砂質シルト質上層「文政大火堆積」
6. 灰 [3YR 1] 砂質層 中礁角石含む「透土」
7. 小角礁混じる風化 [10YR 4/2] 砂質上層
8. 中角礁混じる風化 [10YR 4/2] 砂質上層「文政大火堆積」
9. 小角礁混じる風化 [10YR 4/2] 砂質上層
10. 中角礁混じる風化 [10YR 4/2] 砂質上層「文政大火堆積」
11. 黄褐色・地・土質風化帯・小角礁混じる風化 [10YR 3/4] 砂質上層 黄褐色2-3cmを少量含む 墓地横様式をなす。不規則な堆積・当地熱風化ではない。
12. 黃褐色 [25YR 5/2] 砂質シルト質上層 上部に炭化小粒・地・土の鉛の鉛鉱化 [厚さ1cm程度]「文政大火堆積」

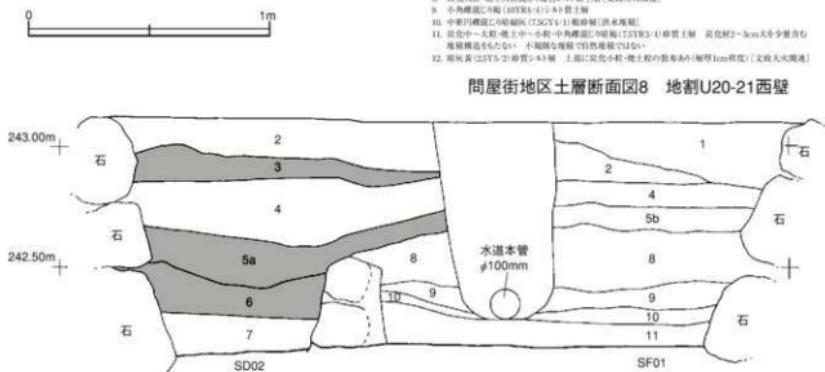
問屋街地区土層断面図8 地割U20-21西壁

1. 小角礁混じる砂オーリーブ層 [23YR 3/2] 上層
ココリード層の基礎の一部・礁石を入れたもの「浜糞特異・現段」
2. 小角礁混じるオーリーブ層 [23YR 4/2] 上層
3. 黄褐色 [23YR 5/4] 砂質シルト層 一部ココリード層の「浜糞」
4. 小角礁混じる砂オーリーブ層 [23YR 3/2] 砂質上層「浜糞含む[3]層の風化風成層」
- 5a. 黄褐色 [23YR 5/4] 砂質シルト層 上部ココリード層の「浜糞」
6. 黄褐色 [23YR 5/4] 砂質シルト層 上部ココリード層の「浜糞」
7. 黄褐色 [23YR 4/2] 砂質シルト層オーリーブ灰 [23YR 4/1] 砂質の風化土層 下部不明 [12.2] 变化小粒含む ラミナ不明
8. 小角礁混じる砂オーリーブ層 [23YR 3/2] 砂質上層「浜糞含む」風化風成層
9. 黄褐色 [23YR 3/2] 砂質シルト層 上部ココリード層の「浜糞」
10. 黄褐色 [23YR 3/2] 砂質シルト層 上部ココリード層の「浜糞」
11. 小角礁混じるオーリーブ層

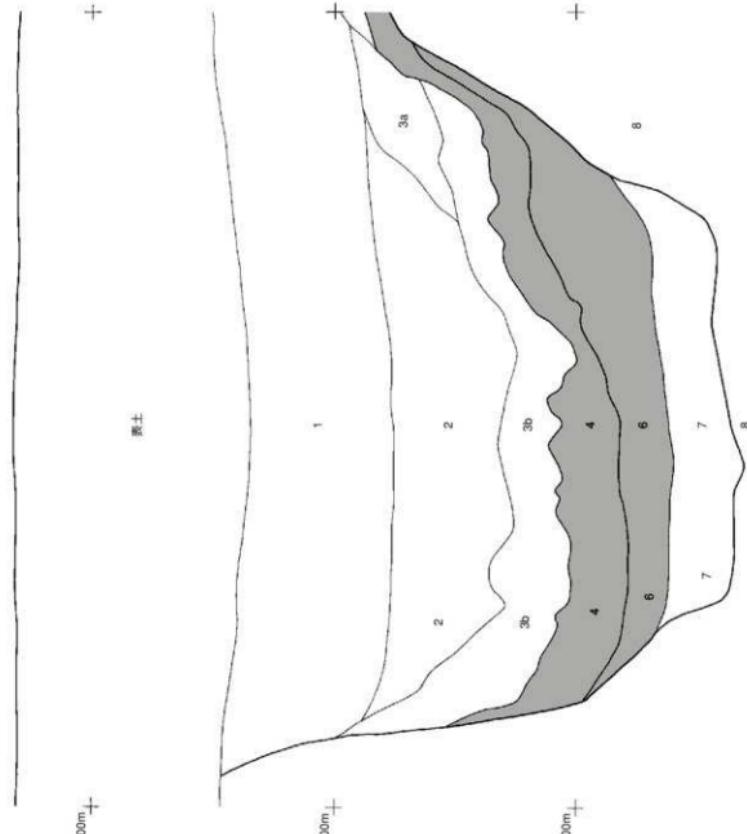
- 表土
1. 中～大角礫混じる層(10YR3.4 小角礫質上層巣土)
2. 陶陶小角礫質土層(中～大角礫質)
3a. 陶陶小角礫質土層(中～大角礫質)
3b. 陶陶質(10Y3.4)小角礫質上層(10YR3.4 小角礫質下層)
3c. 陶陶質質(10Y3.4)小角礫質(10YR3.4 小角礫質下層)の一部に
チリが混入される〔底水層が外葉植じぐの〕他の人為的影響
4. 保(10Y1)繊維質(ホト)底水層(砂質)
ラナガが混入される
5. 欠層
6. 中～大角礫混じる層(10YR4.4)中～粗砂質(水無粉質)ラナ
ガ混入される
6. 表面の粗いと同時に底面には軟化した塊集し、粗粒が残存するまで、ある
程度の間は底水層として表面近くにあらだてられる。
7. 細粒(10Y5.6)繊維質(ホト)底水層(10YR4.1)中～粗砂質上層
8. 繊維質(7ST2)中～粗砂質(10Y) 中～大層の底水層に含む
中～側に付するものからは、鐵錆斑(付着物)が上部で濁泥層の先
付ける場合を含んでおり、明治時代から大正時代の遺留と考えられる。
