年 報 27

2010年度
(平成22年度)

山梨県埋蔵文化財センター

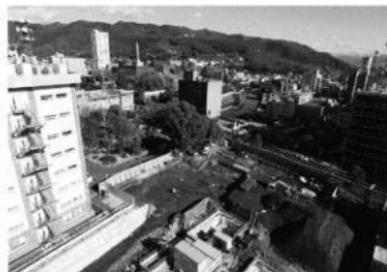
調査区全景

主要遺構については以下のとおりである。大手門関連石垣が旧県庁正門跡に並行するようにほぼ南北に軸を持って石列が認められた。歴史的には、大手門渡櫓南側に連なる土塁の石垣であり、確認されたのは城内側に位置する部分である。規模は南北約25m、残存する石垣は根石を含め一段ないし三段程度であった。裏込は築石の面から約1.3m、野面を基調とする築城初期の構造物と想定されるが、石材は昭和初期の県庁造成時に取り壊されたようであり、石材の一部がハツられたり、削られた痕跡が認められた。石垣直下の西側には二面の瓦廃棄層が認められた。また、石垣に付帯して暗渠跡が確認されたが、これは石材に残された矢穴の大きさから江戸中期頃に付け加えられたものと考えられる。大手番所南側石垣裏込及び控柱礎石が、調査区の北側部分で認められた。石垣本体は調査区外のため確認することはできなかったが、遺構確認より漆喰層、裏込面が確認され、出土した瓦と小礫を除去したところ、土塀控柱の礎石と考えられる石列が東西6mにわたって認められた。また、絵図等に記録がない暗渠跡も認められた。瓦埋設坑（第7号土坑）が、調査区のほぼ中央北端より確認された。規模は1m×0.8mの隅丸方形を呈し、平瓦が10数枚重ね合わせるように埋設されていた。地鎮遺構の可能性も想定して調査を行ったが、最下層からは炭化材と木材が認められたのみで、遺構の性格は不明である。椀瓦の混入も認められたため幕末期と推定される。木製品廃棄跡が調査区のほぼ中央付近から2箇所認められ、池状遺構と推定される。その中でも最も規模が大ききものは約4.5m×3.0mを測り、曲げ物、下駄、箸、申などの加工材が多量に廃棄されていた。現況地盤面から約3m下の砂層直上の粘土層から認められ、江戸時代中期以前と想定される。瓦廃棄跡が調査区のほぼ中央付近から2箇所認められた。築城初期の浅野家家紋瓦をはじめ、大手渡櫓で使用されたと考えられる大型の瓦、土塀に使用された小型の瓦、周辺建

物で使用された飾瓦などが多数認められた。楽屋曲輪南西端一の堀石垣が、調査区の西側地点の昭和初期の石垣直下から東西方向に石垣が認められた。規模は東西約27m、残存高約1.5～4m、60度の角度で積まれているが、東西の両端は造成時に破壊されている。標高269m付近下部までが築城初期に形成された野面の石垣であり、その上部は割石積であり、石材に残された矢穴の大きさから江戸中期頃に付け加えられたものと考えられる。東側の入隅部の築石が抜かれているが、南側に折れる石垣部分は根石が確認されたのみである。入隅部は岩盤から石垣が構築されているが、西側では砂礫層から構築されているため、石垣の不等沈降を抑制するための胴木が確認された。

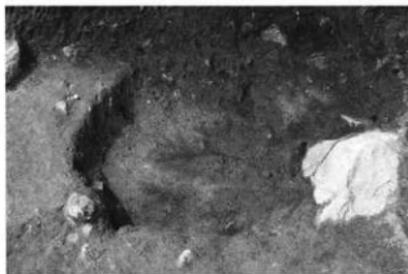
中丸東遺跡東側調査区1号土坑

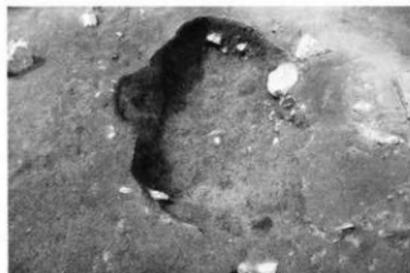
中丸東遺跡東側調査区2号土坑

東側調査区では、小型重機を用いて表土を約20～30cmほど剥ぐと、黒褐色を呈す古墳時代遺物包含層が検出されたため、人力による掘り下げを行った。その結果S字状口縁台付甕の破片など、古墳時代後期後半に比定される遺物が出土した。その下層からは、暗褐色を呈す縄文時代遺物包含層が検出され、前期中葉に比定される积迦堂Z3式の土器片及び、黒曜石製の石器や剥片が出土した。このほか、東側調査区では土坑が3基検出された。土坑では、長軸246cm、短軸157cmを測る大型の2号土坑から縄文時代前期积迦堂Z3式の土器片が出土したことから、当該期に比定される土坑と考えられる。他の2基はその覆土が縄文時代の包含層に近似しているが、出土遺物が無く、時期不明である。

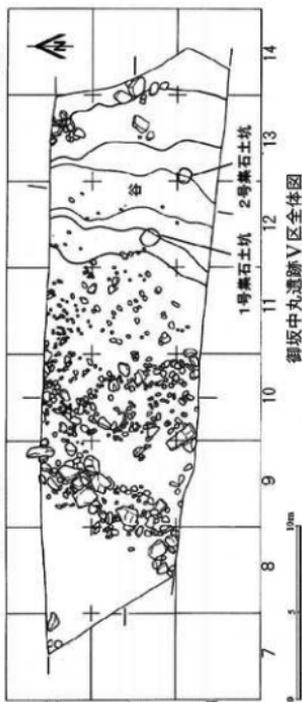
御坂中丸遺跡V区全体図

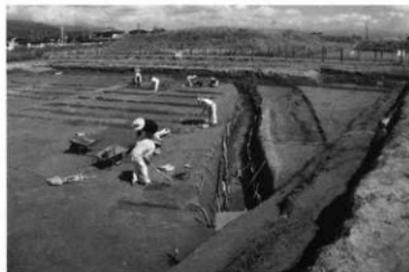
水路とその周辺1 (南から北へ撮影)

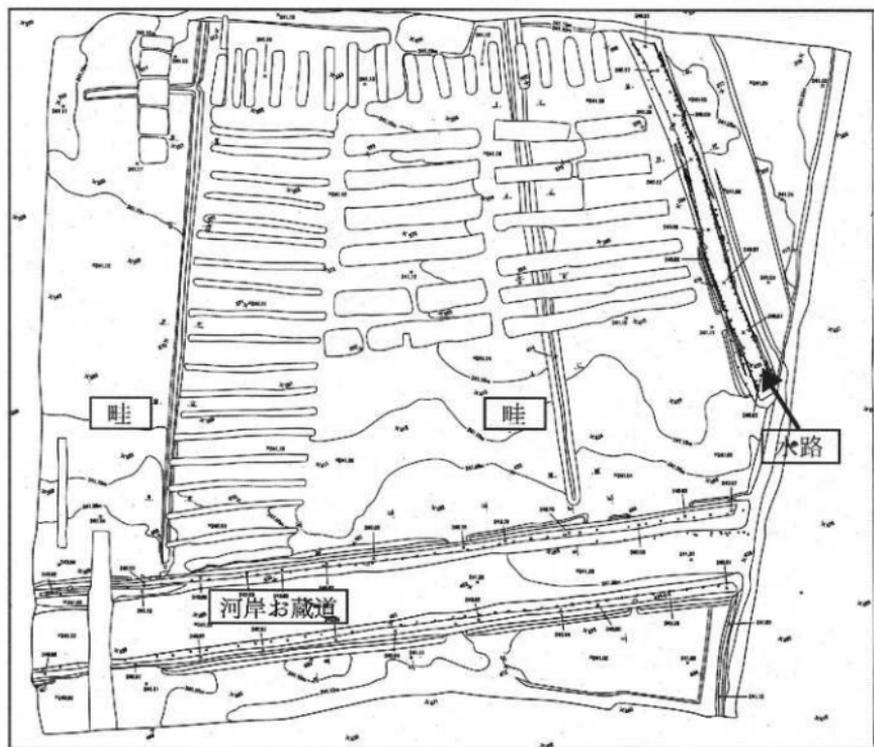
全体図

この水路の上には、道が造られていたことが明らかにされた。まず、水路は洪水で壊され砂で埋まってしまった後、機能なくなった水路の上に粘土を盛り上げて道を構築し、道の保護のために杭が打たれていた。

調査成果については、道や水路の構築方法が明らかにされたとともに、青柳村絵図に描かれていた水路が確認されたことである。また、旧陸軍陸地測量部が行った明治20年の測量で、21年に製版された測量図では、河岸お蔵道が描かれていることから洪水は明治20年以降と考えられる。大洪水は、この後、明治40年に起きていることからこの時期の堆積した砂であると想像される。

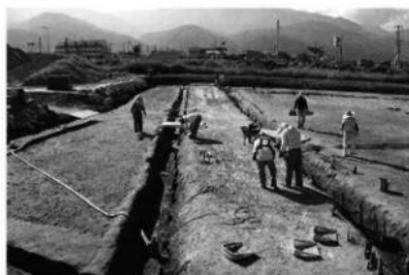
河岸お蔵道 (東から西へ撮影)

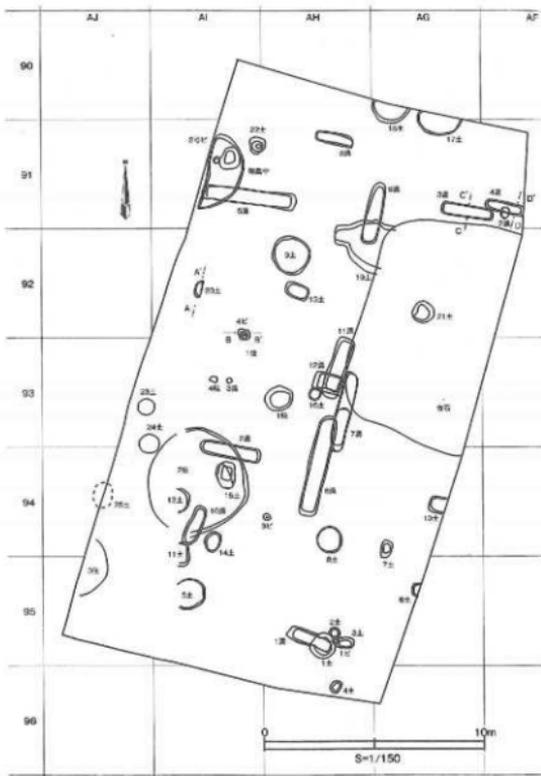
美通遺跡 (B4区) 全体図

拳大の礫が集中する集石遺構中からは土器等の遺物は出土していないが、1号・3号集石土坑の周辺からは黒曜石の破片や石器石材の剥片などが出土している。遺構以外の遺物の出土状態は、3軒の住居跡から北西方向に向かって多く出土する傾向があり、中には完形に近い深鉢形土器も出土している。

弥生時代以降では、調査区中央あたりから南側に向かって谷状に地形が傾斜する状況が見られる。傾斜部分から弥生土器の破片が、傾斜のはじまる頂点から北側で縄文時代の遺物が出土している。弥生時代の土坑は、縄文土器の文化層を掘り込んで作られている。検出された3基の土坑の内、9号土坑は、直径約1.5m、深さ約0.8mの平面円形で、断面形が袋状の土坑であり、土坑の中からは弥生時代前期末から中期初頭の土器と打製石斧、堅果類が出土し、遺物の周辺からは多くの炭化材を検出した。17号土坑からは、9号土坑と同時期の土器片とチャート製の石鏃を発見し、ここでも、炭化した堅果類を検出している。

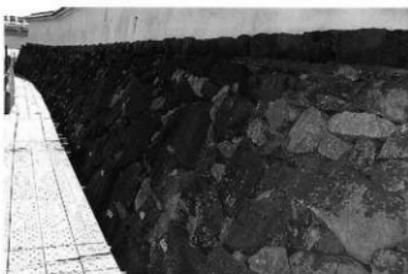
石垣の輪取り

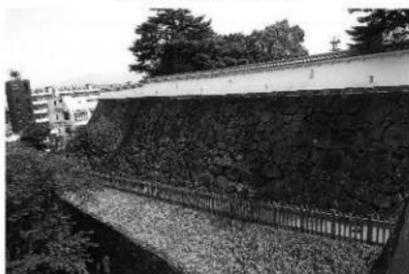
補修工事前の状況

この石垣はあじさい広場（児童公園）の脇を稲荷櫓に向けて昇る園路に面している。当該石垣は築城以来の大きな改修はないが、土塀の補修に伴った天端石（笠石）付近を中心とした箇所、積み直しや詰石の落下防止などの補修工事が部分的に行われていた。このため、コンクリートの付着などが石垣天端の各所で見られた。当石垣の特徴は、城内他所石垣と比べ築石に横長の石材や、控えのほとんど無い巨石を鏡石として使用し高石垣を構築していることである。これに加え、明治期以後の本格的補修がなされていなかったため、以前より詰石の欠落、裏栗石の流出、石材の破損、孕み出しといった破損が確認されていた。このことから、工事では、文化財の保存と安全性の確保の観点から、県土整備部と県教育委員会が協力し、詰石や裏栗石の補充を中心とした補修作業を実施し、石垣の保存と補強に努めた。

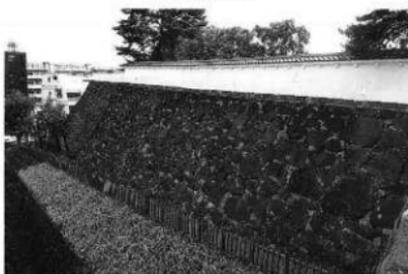
補修工事後の状況

県指定史跡甲府城では、「舞鶴城公園整備事業」として平成17年度より詰石や裏栗石の充填、破損石材の補強、風化して脆くなった部分の除去など石垣の維持と安全確保を目的とした石垣補修工事を実施している。

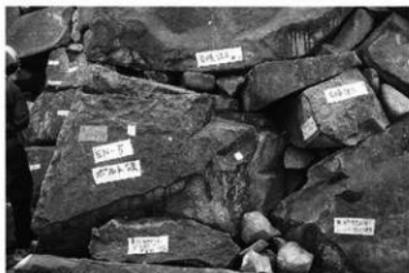
補修工事の施工例（施工前）

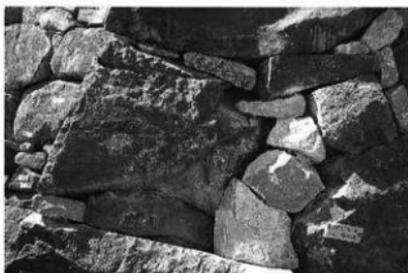
補修工事の施工例（施工後）

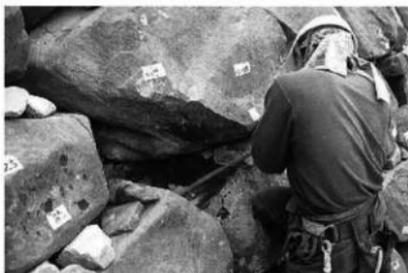
補修工事の様子（裏栗石充填）

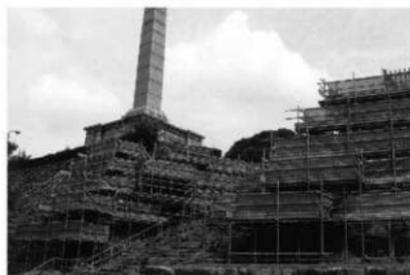
石垣工事全景（東南より）

当該地点の両側に存在する石垣は、積み方の特徴から甲府城築城期所産の石垣であり、三次元測量及び外観観察の結果、石垣構造としては大きな変異変形は認められないものの、詰石の欠落や栗石の流出が目立ち、鉄門完成後では補修工事が困難になるため、着手前の施工とした。施工方法は、通常の詰石補修作業と同様に、対象石垣に仮設足場を設置し、清掃、調査、個別施工方法の検討、確認、記録を実施した。西側石垣では笠石部での石材の抜け落ちが確認された。また、東西両石垣には巨石が多く配石されているため縦目地が顕著であった。鏡石は、城内でも特徴的な配石であり、これを活かした修理の検討を石積技師と積極的に実施した。

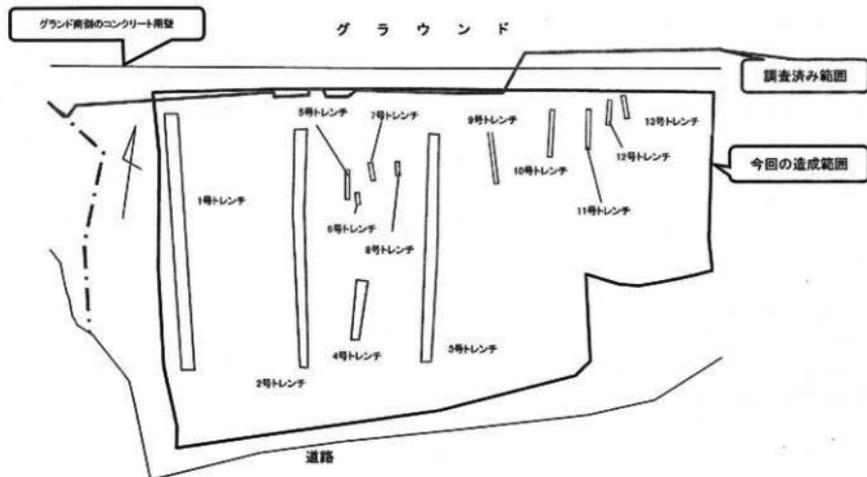
トレンチ設定図

トレンチ設定位置ならびに造成影響図

原町農業高校前遺跡は、北杜高校敷地内に存在し、縄文時代中期の大規模集落として著名な遺跡であるが、埋蔵文化財包蔵地内にあるグラウンドが文化財保護法に基づく協議が成されないまま無断で切土・盛土の造成されていたことが判明した。このため、急遽、遺跡の残存状況を確認するための確認調査を行うこととなった。調査は、重機や人力により長さ1.5～39.0m、幅0.3～1.7m、深さ0.15～2.5mのトレンチを設定し、トレンチ内の遺構や遺物の有無を確認し、被害状況の確認を行った。この結果、調査区北側は、整地された砂層直下にローム層が見られ、ほとんど遺物や遺構は確認できなかった。調査区のほぼ中央は部分的に遺構や遺物が確認でき、埋蔵文化財が保存されている区域で、調査区南側は盛土がなされ、今回の造成工事には影響は見られなかった。

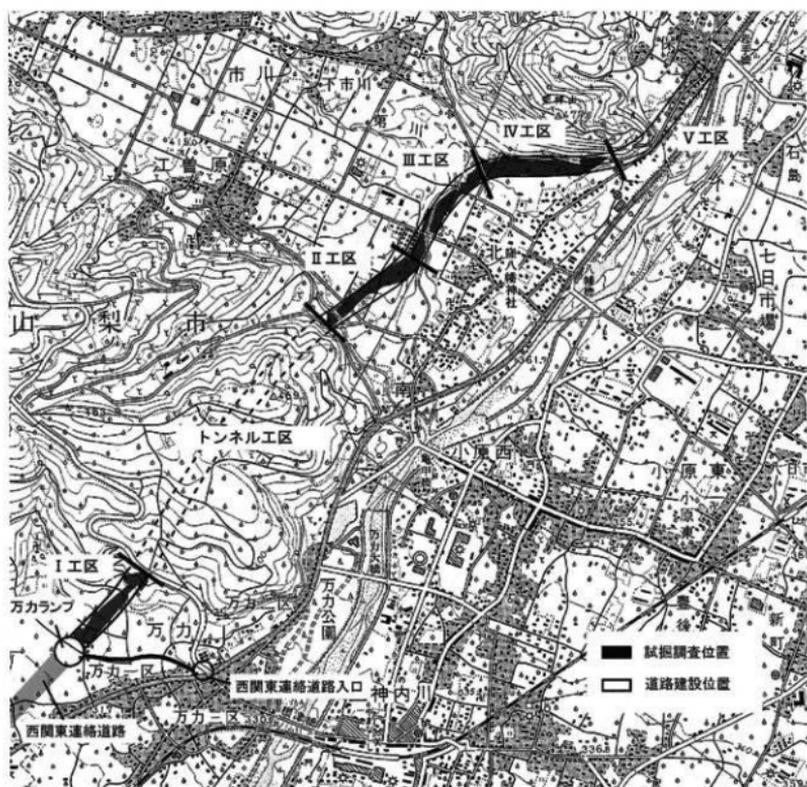
試掘調査位置図

遺構は、12号トレンチから住居跡と考えられる遺構が1基、35、39号トレンチからカマド跡が各1基、40、42号トレンチからは焼土跡が検出された。また、それらの遺構に伴い平安時代の土師器甕や坏などの土器片がまとまって出土している。これらは0.4~1.2mの間にある暗褐色土~黒褐色土から検出された。遺構が検出された周辺のトレンチからもやはり土師器片などが出土している。7、8、16~18、23号トレンチは0.5~1mで湧水し、用地内西半分の南縁は湿地帯である。以上の結果、平安時代の遺跡である膳棚遺跡が発見された。

今回の試掘調査によって、Ⅱ工区、Ⅲ工区、Ⅳ工区内で遺構および遺物が確認できたことから、事前に発掘調査による記録保存などの保護措置が認められ、上コブケ遺跡(約13,000㎡)、廻り田遺跡(約2,000㎡)、膳棚遺跡(約20,700㎡)の本調査を実施する必要がある。なお、Ⅰ~Ⅳ工区内で用地未取得のため今回試掘調査を出来なかった地点があるが、それについては事業課との協議の上、平成23年度以降実施する必要がある。

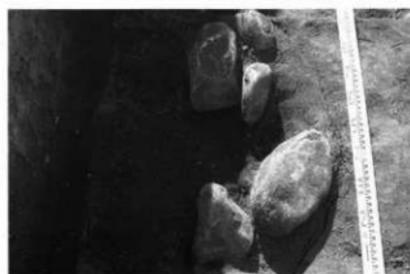
IV工区35号トレンチカマド跡検出

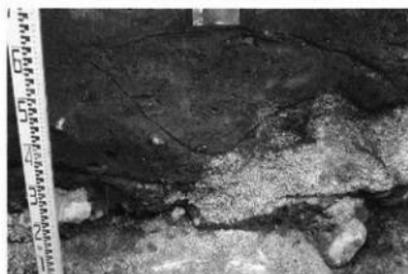
IV工区39号トレンチカマド跡検出
