# 勝沼氏館跡調査概報 II

山梨県教育委員会  
勝沼町教育委員会  
勝沼氏館跡調査団

調査はその後も引続いて行われ、主として館跡内郭部西側地区（D区）の発掘調査を進めておりましたがここで一応これをまとめて概報第2集として発刊することになりました。

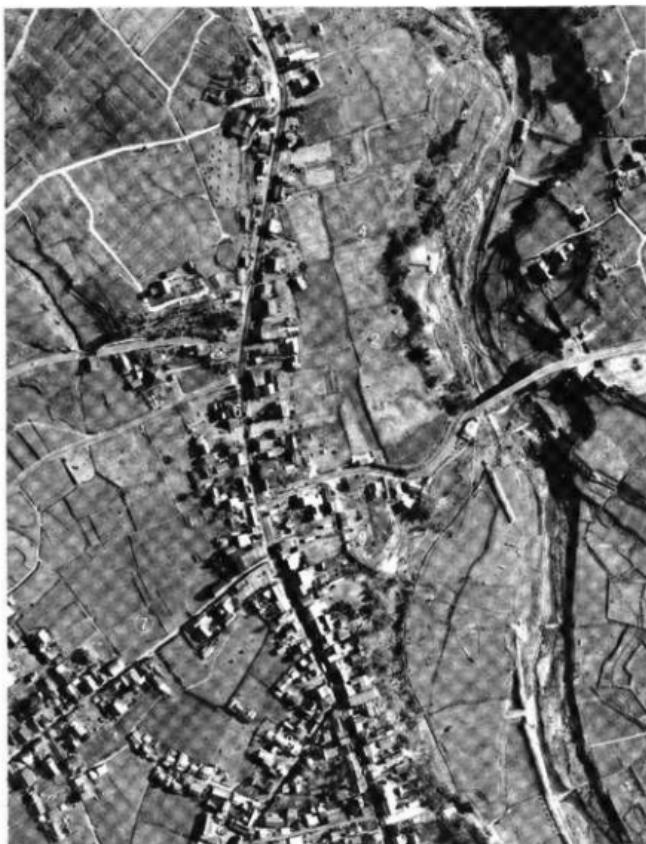
PL. 2 勝沼氏館跡全景

- ①内郭部
- ②C区(東の郭)
- ③日川
- ④水上屋敷
- ⑤尾崎明神
- ⑥甲州街道  
(国道20号線)
- ⑦御先手小路
- ⑧筋連
- ⑨西北の郭

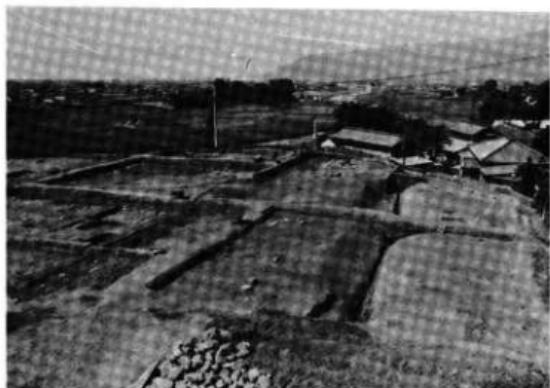
PL.4 土塁・土塁脇溝址

館跡の内郭部北側に存在するA区から連なる土塁址である。過去検出された土塁址と同様にそのほとんどが削平されており、基底部のみの検出にとどまった。土塁址の幅はA区付近で約6.5m、西方ほど幅が広くなりSX-60付近で約7.5mを計る。この土塁址は西端を県道で切断されており不明であるが、総延長80mに及び、その一部に門

この土塁址は幅4m程で、門址SX-45Bから東にのびるものである。この遺構は館跡内郭部の土層がほとんど人為的であるのに対し、本来の層序を保っており、下部に繩文土器の包含層を残している。またD区の第3期「面」はこの土塁址の手前で消失している。このことから、SA-06の存在が明らかとなり、内郭部は二重の土塁をもつ堅固な防御施設を有していたことが判明した。

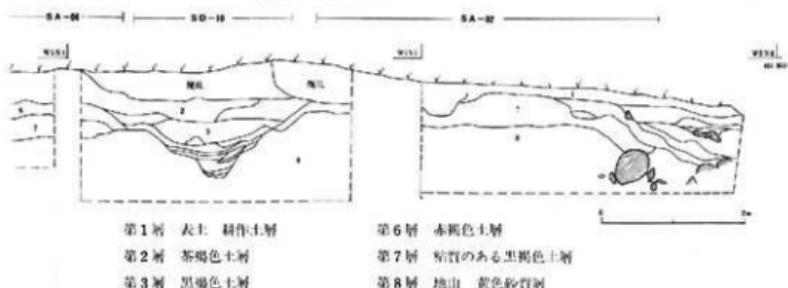
Fig.5 土塁址(SA-02), 土塁脇溝址(SD-10), 土塁址(SA-06)土層図(W5ライン東側)

土塁の基底部の内側にそってく形に地山を掘り込み構築されている溝址である。この遺構はA区から土塁に並行し連続して存在している。A区との境ではその幅は2.5mを計るが、西に向かうにつれてしだいに幅と深さを増し、門址付近では幅約4.0m、深さ約1.5mとなっている。内部はFig.5にみられるようにレンズ状に土砂が堆積し、底部は砂礫層となっている。石を利用し構築している溝址が多い本館跡の中

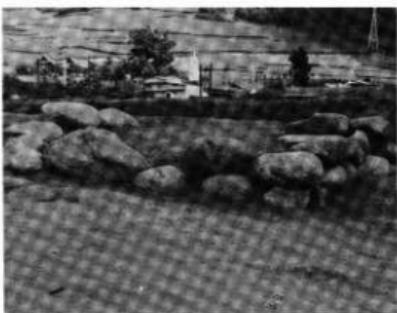
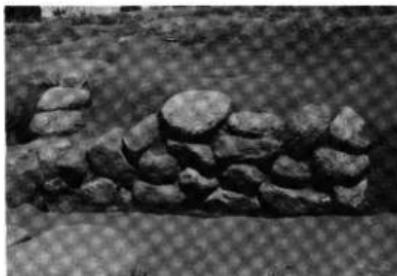
PL. 6 門址石組

と通路面による門址である。石組は上部は倒壊しているものの、基部は残存している。現存の石組はSX-45Bよりさらに郭内に向って張り出しており、基底部から高さ約50cm~60cmを計る。倒壊、散乱していた石の量から、原形石組の高さは1.5m程度になるものと推定される。

なお、東部の石組の中に半ば通路面に張り出して径 60cm 程の門柱の礎石と推定される平らな石が検出されている。これに対応した西側の位置にも礎石の取り除かれたと思われる痕跡が検出されている。

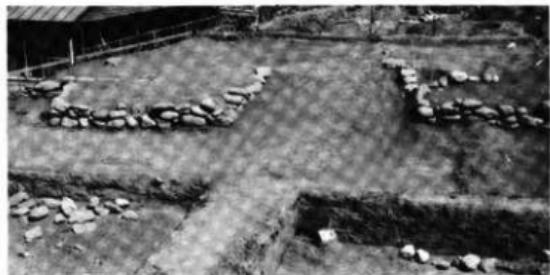
PL. 5 門址全景

内郭部のA、B両区において未確認であった本館跡の虎口は、外郭部との関連からD区西北隅が有望視されていた。今回の調査の結果、予想したとおり西北隅から新旧二時期からなる門址が検出された。この遺構は土塁址SA-02、SA-06および溝址SD-10上に構築されているものであり、第3期の所産と推定されるSX-45Aとそれより古いSX-45BおよびSX-60とから構成されているものである。

判明した遺構は土塁址SA-06上に築かれた東西一対の石組と通路面によって構成される門址である。石組の現高は約50cm~60cmであり、これにはさまれる南北方向の通路は幅員が約5.0~6.0mである。この通路面は土塁を中位まで削りとって中高臺を呈し、館跡出入りには若干昇り降りする形態を有している。

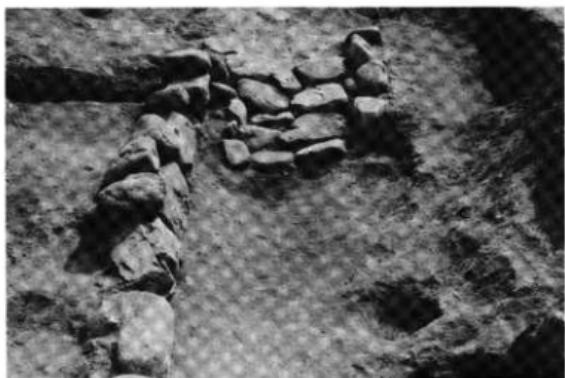
PL. 8 通路址 (S X - 60)

S X - 45B および S X - 45A の北、土壙址 S A - 02 上にあり、二列の練石とそれにはきまれる通路および敷石からなる遺構である。通路の幅員は約 90cm である。この通路は南へのび、溝址 S D - 10 を埋覆して S X - 45A の通路面へ続いている。従って、この遺構は S X - 45A と連続した門址の一部と考えられる。

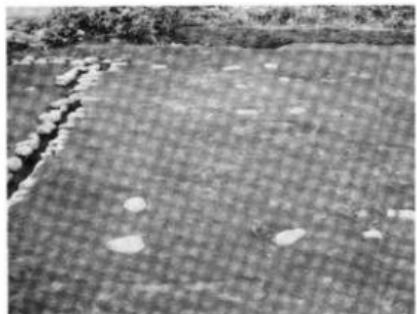
PL. 9 建物址 (SB-17)

広場址の南辺に主軸を東西に向けた東西 8.14m、南北 4.53m の大きさをもつもので、北辺と東辺に間隔のせまい礎石列がめぐっている。

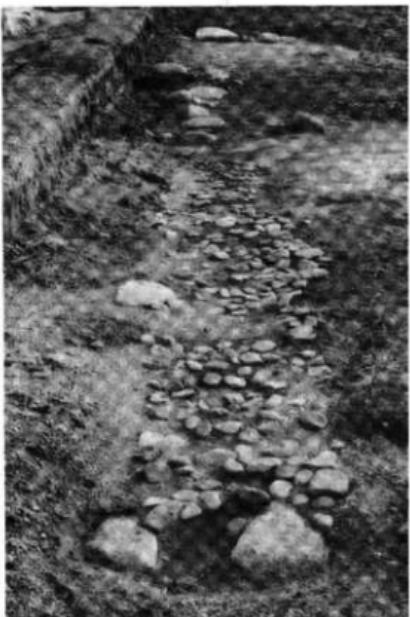
PL.10 建物址 (SB-16)

A、B 区との境に位置する東西 0.50m、南北 1.28m の細長い建物址である。中央部の約 4m に

わたって扁平な小粒板岩を粘土で固めた敷石が見られる。このような構築方法と位置的関係から中門址的な上部構造が推察されている。

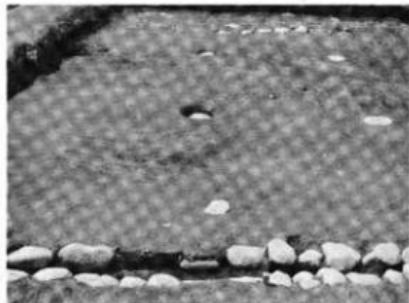
PL.12 建物址 (S B-20)

SB-17の南側に位置し、東西方向に主軸をもつもので、東西8.60m、南北5.50mの規模である。礫石間の距離が東西2.15m、南北2.75mとなり、他の建物址の礫石間距離と比べ、特に大きいものである。これは前述の建物址とは時期を異にするものと考えられる。

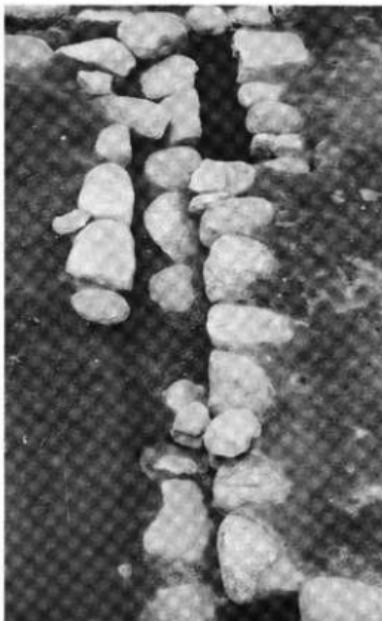
PL.14 溝址 (S D-22)の重複部

D区の中央部を屈曲しながら西流する、練石を用いた幅0.25~0.50mの溝址である。西流するに従って幅がせまくなっている。西端でS D-20に連続している。深さは約0.2mで、底部には鉄分を含んだ砂の堆積がみられる。

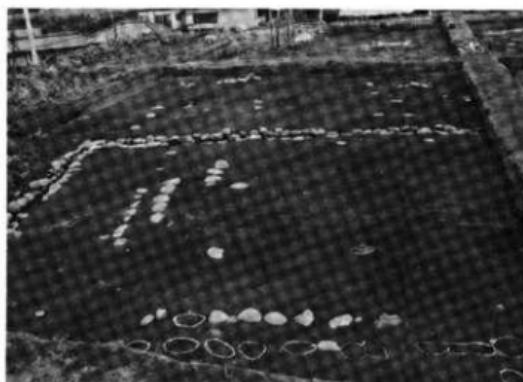
PL.13 溝 址 速 景

練石を用いた幅0.25mの溝址であり、南北に約10mほど検出されている。北端はS D-22と連なるが、この部分では溝址やそのほかの遺構など合

せて3重の重複関係が認められる。南端は道路により削り取られた斜面に練石が露出しており、さらに南側に延びていたことが十分考えられる。

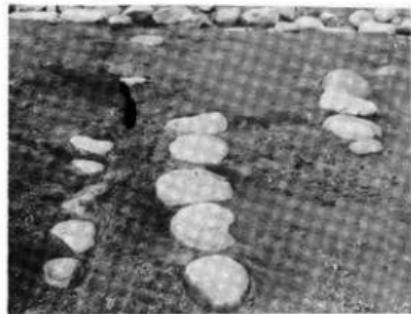
PL.16 溝址 (SD-21)

練石を用いた幅0.3mほどの溝址で、S D-20の東側2.5mの位置に南北に約3mほど検出された。両端の連続関係は未調査であるが、S D-20とは構築された「面」を異にしている。

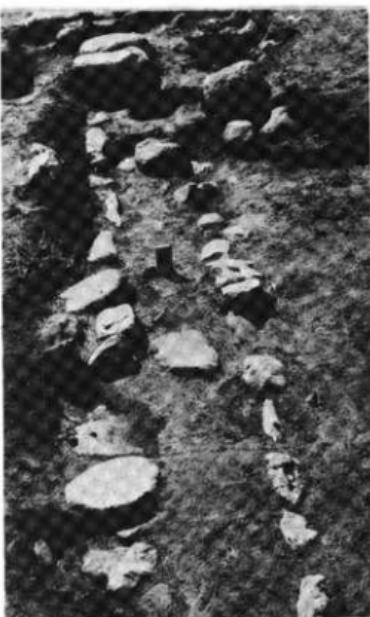
PL.17 溝址 (SD-23)

D区の南半で南北方向に検出された 幅0.3mほどの縁石を用いた溝址であり、SD-19、SD-24と重複している。溝の内部は突き固められたよ

うにしまっており、上面のところどころに平石が配されている。

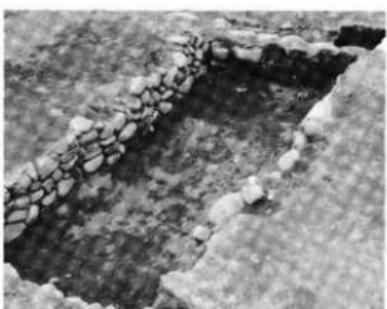
PL. 19 水溜址 (S P -05)

る水溜址である。自然石を「重積積み」にした高さ80cmの石積みを有している。この造構は数回にわたって構築しなおしており、主軸方向や法量も変化しており規模等は明らかでない。最終的には埋め立てられ、第3期「面」におおわれてしまう。

この埋土中からは土師質土器、溶融物付着土器、漆器片、木炭等が検出されている。また底面には鉄分堆積が認められており、水溜として使用されたと考えられるが、水を引き入れた溝は明らかになつてない。

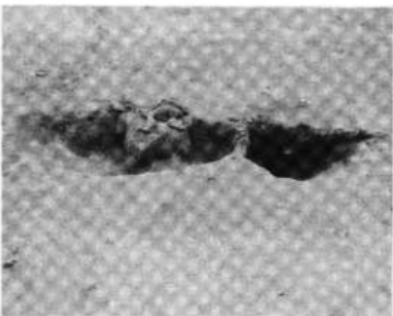
PL. 20 小鋳治状遺構

溝址 S D - 22 の南側の建物址 S B - 20 の上部に金屬溶融塊をともなう小鋳治と考えられる遺構が検出された。

溶融塊の下部には、直径20cm~30cm程の円形プランを呈するすりばち状のビットが2個重複して存在しており、内部には焼土、灰質土を有している。また、これに近接したやや下部より溶融塊をともなわないすりばち状のビットが検出されてい

これらの溶融物がいかなる金属であるかは、現在分析中であるが、SB-20の上部より出土した溶融塊は鉄の可能性もあり、また付近の状況は小鐵治のような施設を思わせるものであり、鍛跡内部に金属を溶融、加工する簡易的な施設の存在を考えさせるものである。今後、溶融塊と溶融物の付着した土師質土器の関係、そしてこれら溶融物の出土状態と建物址との関係を検討していく必要があると思われる。

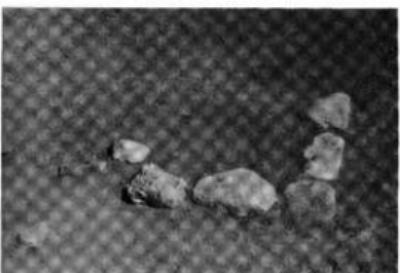
PL. 21 S X - 48

S A - 06 の土壙址上部から6個の川原石からなるL字形の石組が検出された。この遺構は、今のところ周辺に関連する遺構がみられず、その性格について不明な部分が多いが、耕形を形成する石組の基底部が残存したものではないかとも思われる。

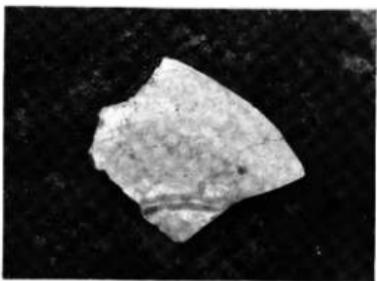
PL.22 陶器出土状況

D区においては、陶磁器の出土は多くないが、層位的に検出された。その中で長石釉（PL.22）はSB-16の下部の板状土層中から出土している。径を有する小片であり、皿形をなすものと思われる。また簡素な印文のある灰釉陶器は第3期「面」の下層から出土しており、淡緑色の釉のかかった塊形陶器である。A区においても同種の

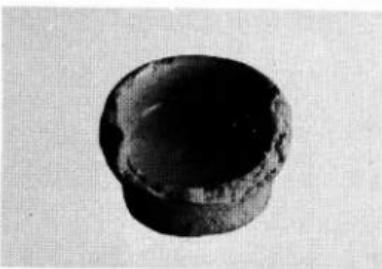
PL.23 ひょうそく

ではあるが、ひよ  
うそく（PL.23  
、Fig. 7）が出

3.6cmあまりの小  
形のものであり、

内部の燈心を支え  
る輪状の支柱は欠  
損している。釉は

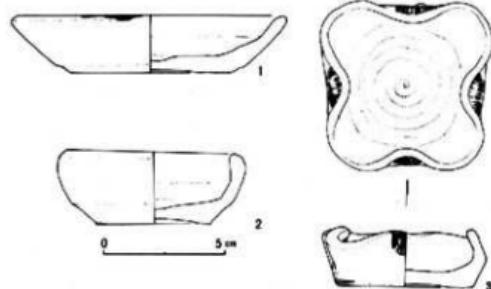
Fig. 8 土器質土器実測図

高など、大きさによっても何類かに分類されるようである。口径についてみると、13.2cm前後の大型のもの、10.8cm前後の中型のもの、8.0cm前後の小型のもの三段階と、それぞれの中間的な12.0cm前後のもの、9.5cm前後のものを加えた五つの大きさのものがみられる。なお、これらには煤などが付着するものもみられるところから、灯明皿としても使用されたであろう。さらに、トレンチによる下層調査を通じて、形態の上に層位的な変化も認められたのであるが、確定な時間差としてとらえるにはまだ検討の余地を残している。

1. 盤形 2. 内湾形 3. 耳皿形

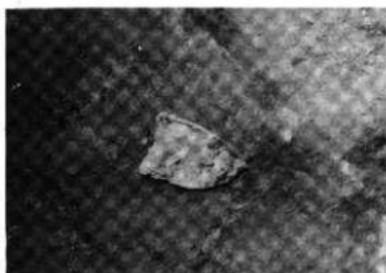
PL. 26 鉄製容器出土状況

門址西側より口縁部から胴上部にかけての破片が1点検出されている。破片の形状から径8cm程度になる。胴部はほぼ垂直にたちあがり、口縁部は直角に外折している。

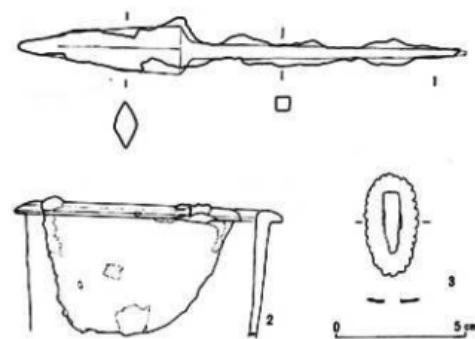
Fig. 9 金属製品実測図 1.鉄旗 2.鉄製容器 3.切羽

表採資料である。銅製で片面に黒漆をぬり、周囲には刻み目を施している。

腐蝕が著しいが全長17.3cmを計る鉄錐である。身の断面は菱形をなし、錐をもつ細作りである。基部は10.6cmあまりで断面は方形である。

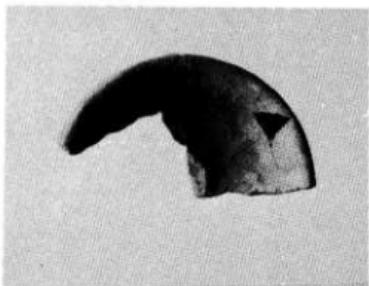
PL.27 滲融物付着土器

溶融物が付着した土師質土器は高熱の溶融物が付着したため変質し、硬質化しており灰白色を呈するものが多く、いずれも皿形土器で、特にD区では数多くの破片が出土した。出土地点がS P - 05遺構を中心にW 3~W 5ラインにかけての溝址に集中していたことは性格を知る上で興味を引かせることである。
