史跡松本城二の丸土塹跡

—発掘調査報告書—

松本市教育委員会

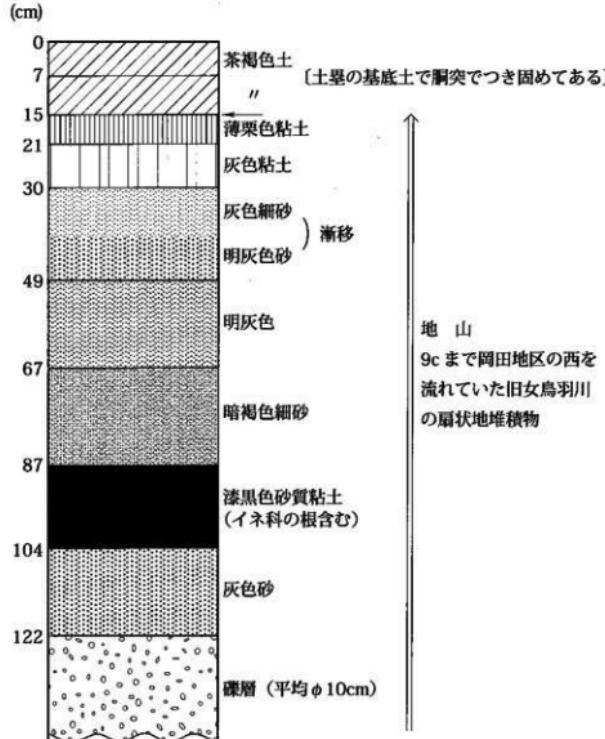
第3図 トレンチ7土層柱状図

今回の発掘により二の丸付近の地山の様子が判明した。地山は旧女鳥羽川（上記）が繩紋～9cにかけて岡田町の第二段丘面を岡田町の西側→大門沢川→沢村→城の西付近を流れ、深志湖の沼沢地に扇端を形成しつつ流路の首振りにより、流路に近ければ砂礫を、遠ざかれば漆黒色粘土の堆積を繰り返してきた（柱状図参照）。したがって築城前は緩い起伏のある微高地でアシの原であったとみられ、T2・T8の地山の直上にイネ科とみられる炭の薄層があり、かつて松本市立博物館と二の丸の中程を発掘した際にも地山の上にアシの存在が認められた。

土壌の構築については、続堀跡とは違い明治以後の搅乱や埋土がひどく地質的に考察できるものは少ない。最初一応の整地をし、その上に堀の掘り込みによって出る土砂を特に選別をせず運び上げ、胸突きでつき固めながら構築していることが認められた。このことは明治以後の締まりの悪い搅乱の疊土層とは異なっている。地山と土壌中の疊質は同じで女鳥羽川の岩石であり多い順に玢岩・安山岩・砂岩・閃綠岩・その他が認められる。

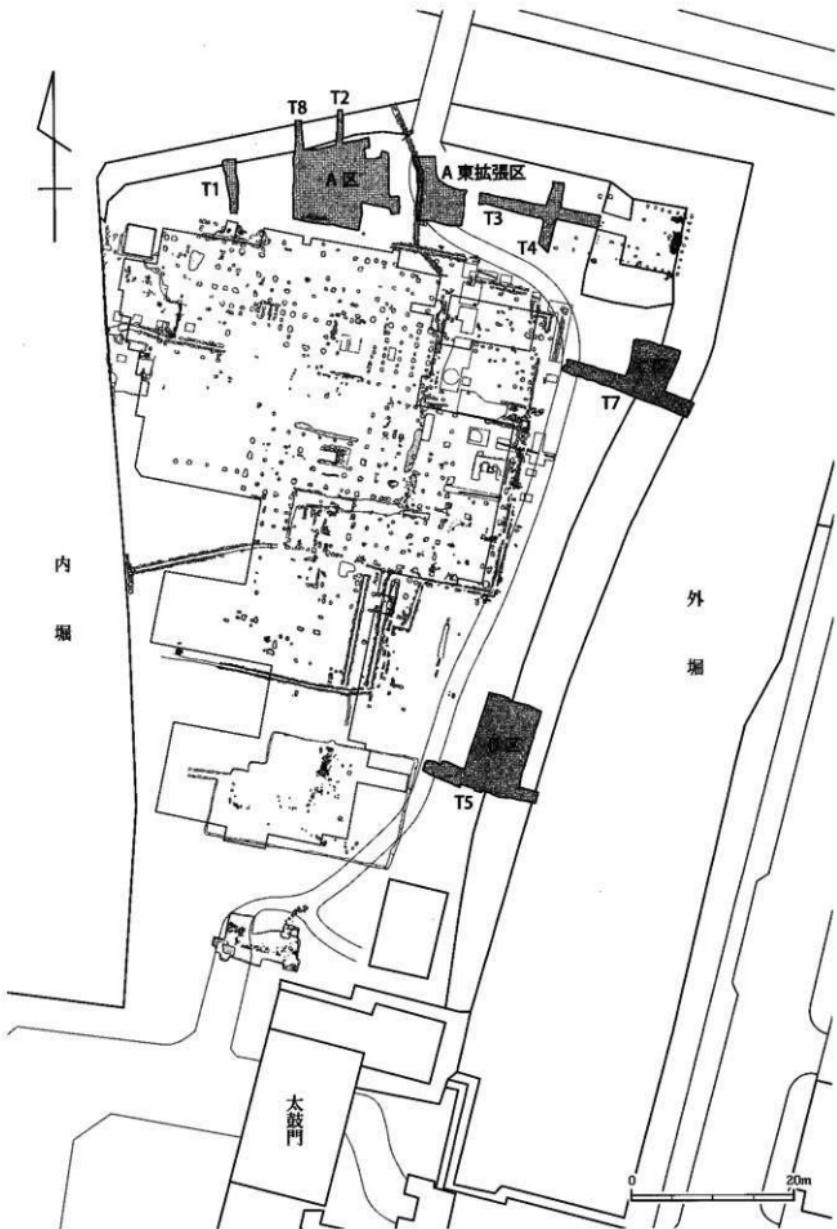
第4図 調査区・トレンチ配置図

上述のように、最初の調査として、二の丸北縁～東縁部にかけての地域、すなわち、正徳2年頃作成の『信州松本城之図』や幕末の『戸田家寄贈松本城二之丸御殿図』と現在の都市計画図との重ね合わせから土壘・土塀が想定される線上の6地点においてトレントによる予備調査（第1次調査）を実施し、その所見に基づいて第2次以降の調査を実施した（第4・33図）。先にも触れたように、調査地は史跡指定地内にあるため、地下遺構の破壊は極力避けることが求められた。従って、調査地のほぼ全面を覆う御殿跡整備事業時の盛土についてのみ重機による除去を行い、以降の掘り下げはすべて人力によった。また、調査面は土塀の基礎や整地土層を確認できる近世の構築層の最上面であり、それ以下の掘り下げはトレント等必要な範囲だけにとどめた。これらのトレントでは土壘の基礎を探るため、石列等上層で確認された近世の遺構を避けながら地山面の検出を実施した。その結果、旧地形の状況をある程度窺うことができ、また最下層では築城以前に遡る遺構も検出した。

1 トレンチ1（第4図）

2 A区およびトレンチ2・8（第4・5～10図）

3 トレンチ3・4(第4図)

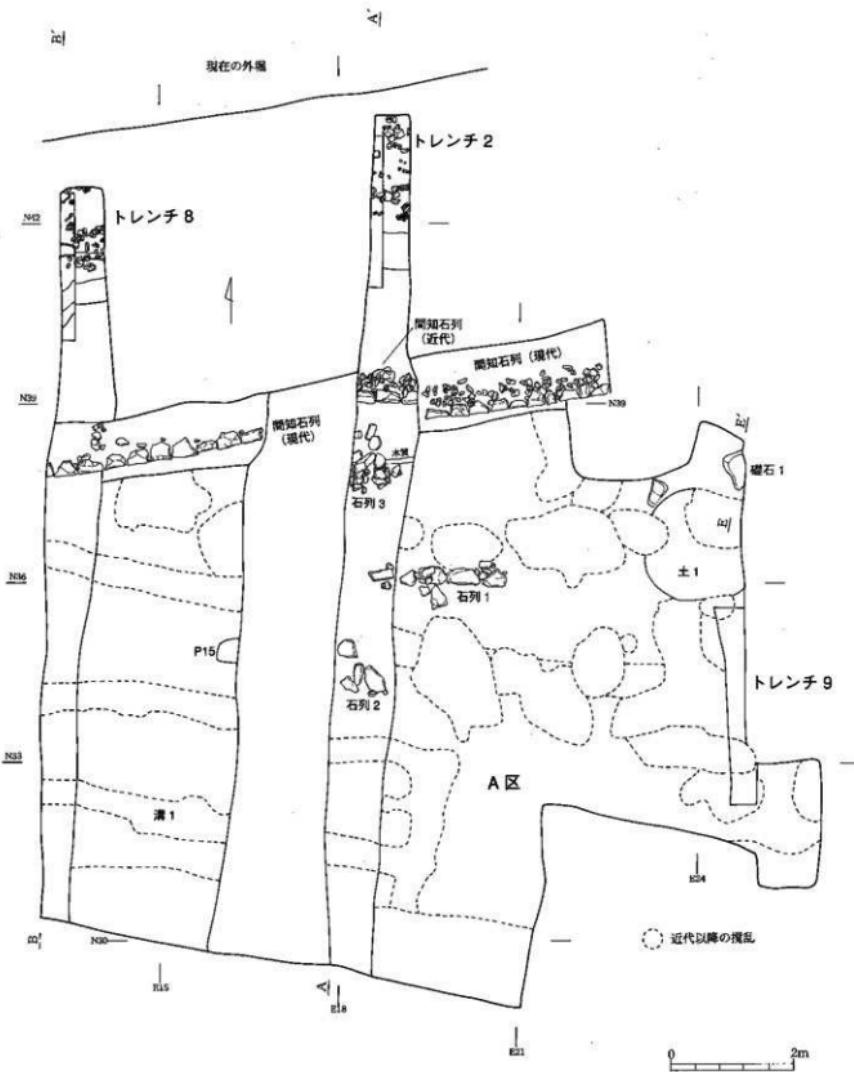
第5図 A区、トレンチ2・8・9全体図

追加調査を経てトレンチ2は最終的に南北長14.1m・幅0.6～1m、トレンチ8は南北長12.1m・幅0.5～1.2mの規模となった。A区東壁下に設けたトレンチ9は南北長3.2m・幅0.4mである。面的調査を実施したA区は、トレンチ2・8間が南北9.2m・東西2.6m、トレンチ2の東側が南北11.5m・東西10.2m、東拡張区が南北7.8m・東西5.1mの範囲である。これらを合わせた調査面積は139.9m²である。

調査深度は面的調査部分では近世の盛土や遺構が確認できる面までに留めた。トレンチ内は石組等上層の遺構、埋設管等を除く部分で地山層まで掘り下げを実施した。トレンチ2・8の北端部では堀端を確認した。

A区中央で検出された。規模は長さ2.3mで、長さ25～55cm・幅15～28cmの間知石状の石5個が長辺を軸方向に揃え、南側の面を揃えて東西方向に直線的に配されている。石材の間には詰め石的に亜角礫が配される。これらの石材は土壘の中央やや南寄り、盛土層の上面にある。遺構の性格は不明だが、層位的にみて土壘に関係する近世の遺構と考えられる。

トレンチ2において検出され、石列1の南2mにある。長さ35～50cmの上面が平坦な石材4個で構成されるが、石列1のように石材の大きさや向き、配列に規則性は窺えない。確認された位置・層位は土壘盛土上の南縁付近で、土壘堀部の石垣に関わる可能性もあるが判然としない。

トレンチ2において検出された。二の丸北端部に位置し、土壘中央部の盛土下層から見出された。地山上を東西に走る木質痕を覆うようなかたちで10~40cm大の亜円礫が配されている。位置的な状況からは土壘構築過程で設けられた遺構と考えられる。

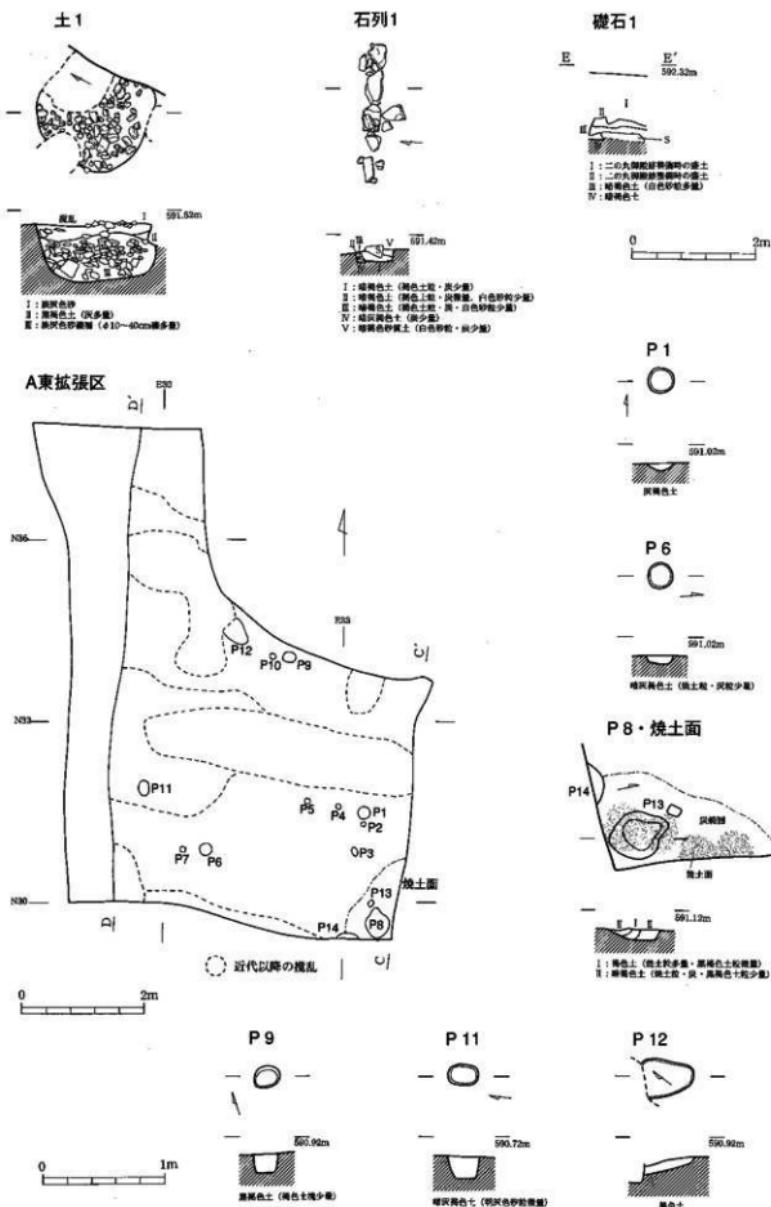
第6図 A東拡張区全体図、各遺構図

A東拡張区において14基が検出された。いずれも近世の盛土を取り除いた段階で確認し、地山を掘り込む。築城以前の遺構と捉えられるものである。P8を除きいずれも直径10~20cm・深さ12~35cmを測り、P1~5は近接して逆L字状に分布する。P8はP13・14とともに焼土面を切って構築され、他のピットに比較して大きい。径40~45cm・深さ10cm、覆土に焼土・炭を多く含み、焼土面と関連する遺構と捉えられる。

A東拡張区南東隅の地山面上で検出され、調査区外に広がる築城以前の遺構である。P8の周囲、南北1.35m・東西95cmの範囲に炭が散在し、その中央部に円形の焼土面が3箇所連なっている。この直上からは内耳鉗が出土している。

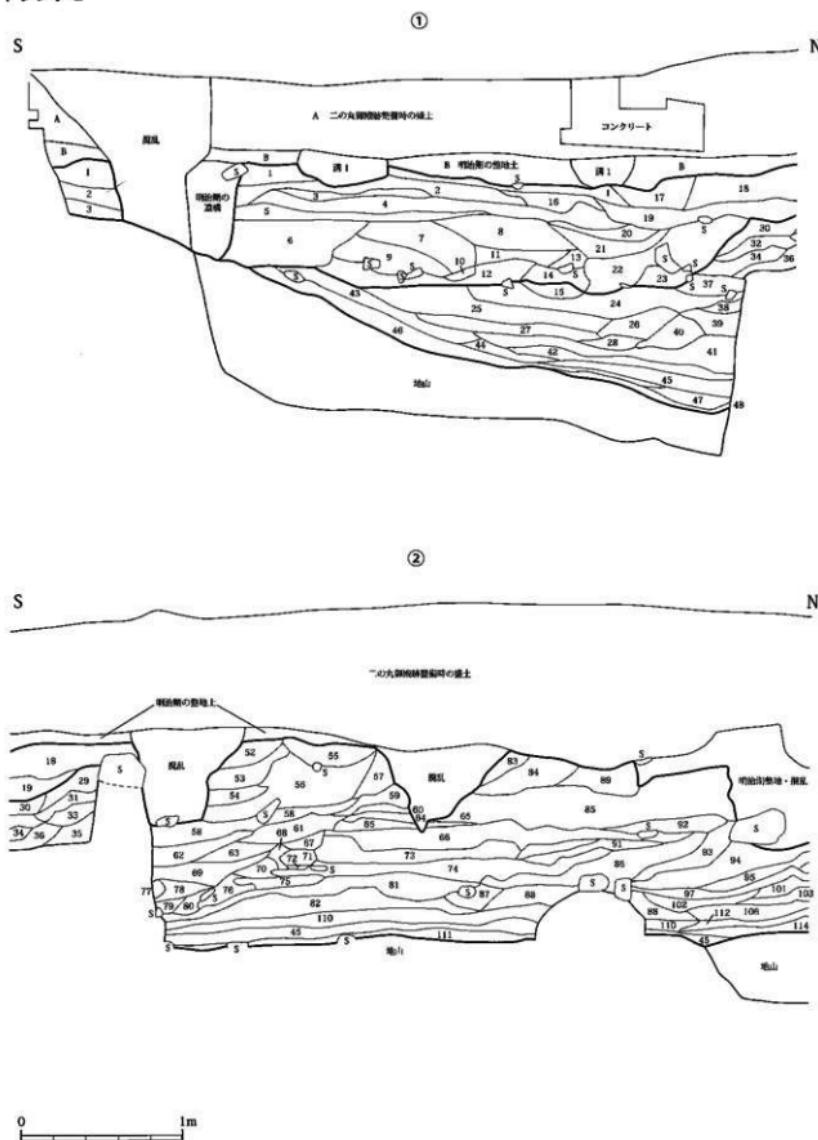
第8図 トレンチ2・8土層断面細部図 (1)

トレンチ2・8における土塁基底部の状況は、起伏の激しい地山面の整地を兼ねて、主に外堀の掘削土と思われる黄褐色や暗褐色系のシルトや細砂等を突き固めながら版築状に積み上げている状況が窺えた。地山の起伏は場所により状況が異なり、トレンチ2では中央で緩く窪み、南端では急激に上昇しているのに対し、わずか4m西にあるトレンチ8では逆に南端部で地山が下降し、起伏の激しい様子が窺える。これらの地山面上にはイネ科の炭を含んだ層が均一に覆っており、松本城築城時の表土と考えられた。

土塁は搅乱により上面および法面を削られているが、トレンチ2では土層観察の結果、南側裾部が確認できた。この裾部は厚さ80cm程の二の丸整地土層下に没しており、築城当初のものと考えられる。土塁の幅は約8m(堀端から内側法尻)で、盛土の厚さは90cmを測る。トレンチ8でも同様の傾向が窺え、土塁幅は6~8m程とみられる。トレンチ南端での二の丸整地土層は地山が下降しているため厚く、最大で1.5mに達している。

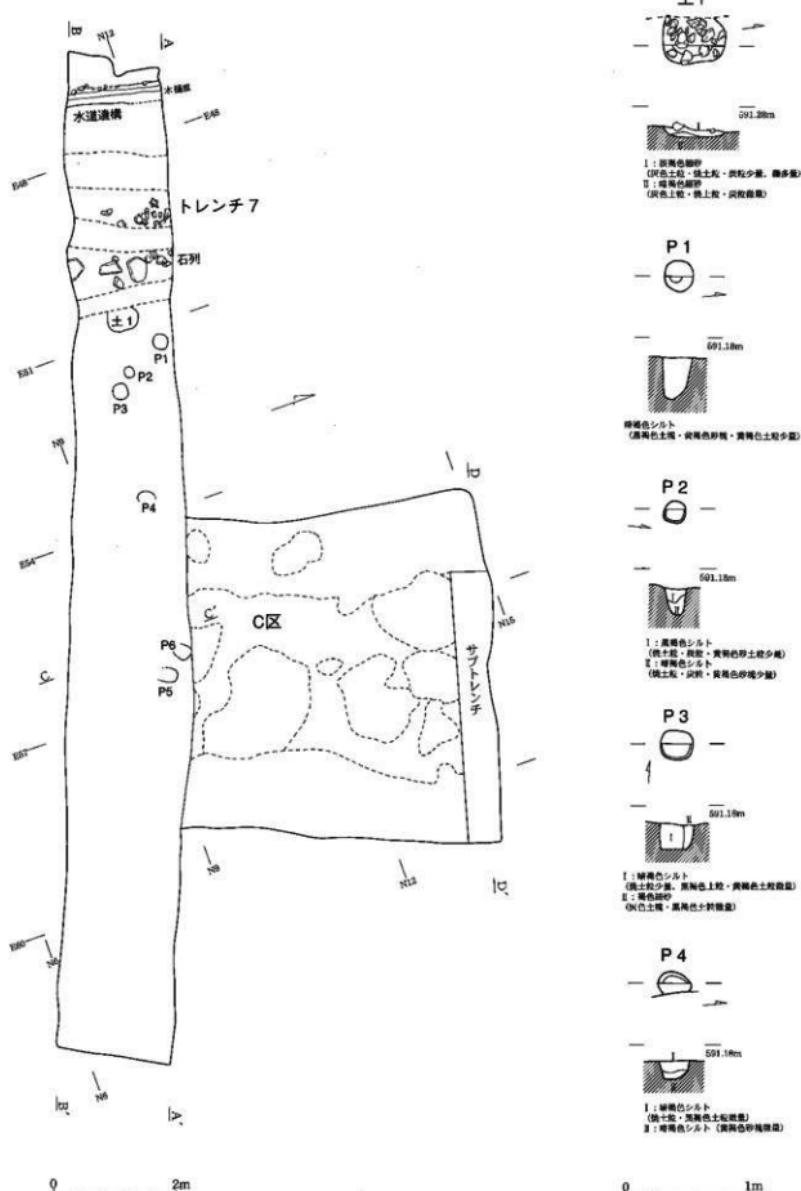
第11図 C区・トレンチ7全体図、各遺構図

トレンチ7は最終的に東西長16.5m・南北幅1.5~1.9mの範囲を掘り下げた。面的調査を実施したC区は南北5.2m・東西5.8mの範囲で、トレンチを合わせた調査面積は55.7m²である。

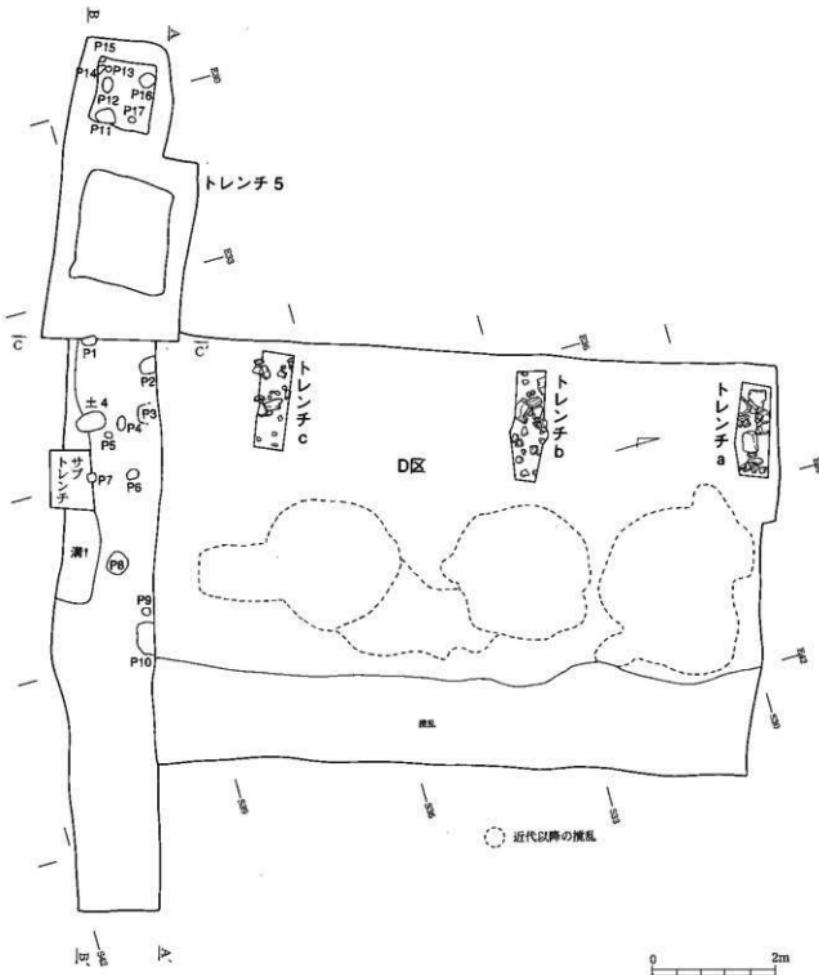
第15図 D区・トレンチ5全体図

トレンチ5ではほぼ平坦で西側がやや高まる地山面が観察された。土壌盛土は上部を削平されるが、厚さ1.1mを残している。地山のシルトや細砂を盛り上げ、下半は黄褐色系、上半は褐色系と黄褐色系のシルトが版築状に互層をなす。トレンチ北壁での土層観察によりトレンチ7の石列と同様、上面が平坦な礎石状の大形石材が盛土中にあり、その東側には破碎礫が集中していた。盛土層の流れからみてもその周辺が土壌の裾部と考えられた。この延長をD区に迫った結果、上述の破碎礫の集石1・2や胴木状の木材が同じライン上で検出され、これらが土壌櫓部の遺構である可能性が高まった。ちなみに石材西端から東側の基底残存部までの幅は4.8mを測る。

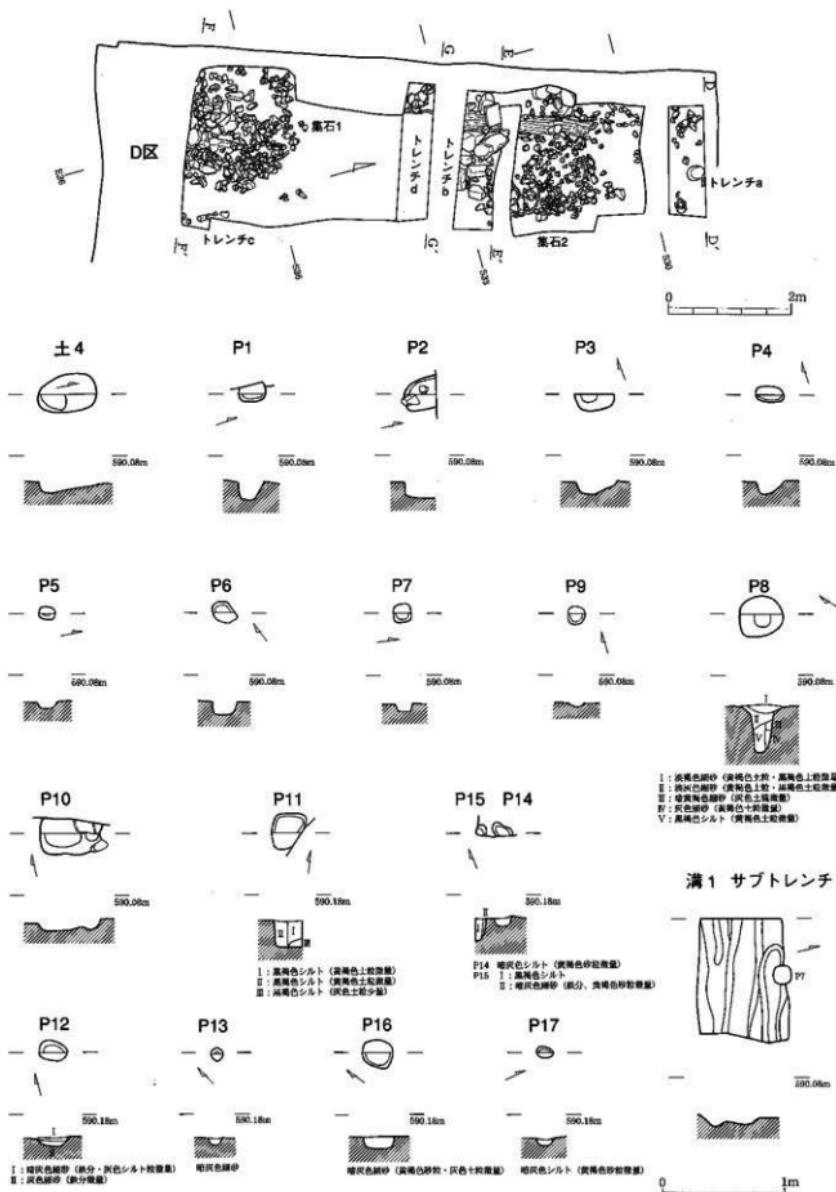
第16図 D区各造構図

D区のサブレンチa～d間の面的調査の過程で2基の集石遺構が検出された。いずれも層位的には近世の盛土層中にある。集石1は約2m四方を調査した。北縁から東縁は円形状を呈し他は未調査である。10cm内外の破碎礫が地山面上に集積し中央部には大形の礫もみられる。集石2は集石1の北2.2mにあり、南北2.3m・東西1.4mの長方形に破碎礫が集中するが、南側には長辺が30～55cmの間知石状の長方形石材が7個程存する。集石の西縁は南北方向、すなわち二の丸の東縁と平行に幅約50cm・長さ約3mの太い木材が横たえられる。この木材は調査部分での長さ2.2mを測り、その上に集石2の間知石状の石材が載っている。

集石および木材は近世盛土層中にあり絵図との関係からみても、土壌、とりわけ内側櫓部石垣の基礎の可能性が浮かび上がり、その場合木材は石垣の胴木の役目を果たし破碎礫は裏込めと考えられる。また間知石状の石は破壊された石垣の構築材の可能性があろう。

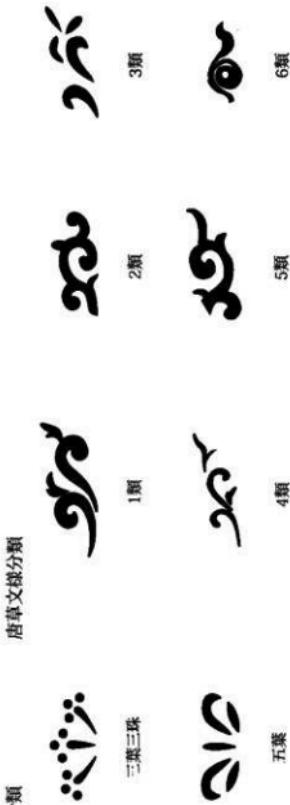
第31図 軒平瓦分類模式図

第一によく見られるのが立沢瀧紋である。立沢瀧紋はほぼ全て瓦当面を砂により剥離させていた。この特徴は平瓦では五葉のものに見られる。良好な共伴資料がないため確実性には乏しいが、これらの文様にはセット関係が認められるといえるであろう。また、沢瀧文は葉部が凹型のものと凸型のものの二種類に分類でき、凸型のものには推定18個の珠文が伴うという特徴が見られる。これらの特徴は恐らく時期的差異を有していると思われ、凸形で珠文を伴うものの方がより古いと考えられる。立沢瀧紋は水野家の家紋であり、水野・家は寛永19（1642）年水野忠清が入封して以来、享保10（1726）年までの84年間松本城主を務めている。立沢瀧紋の瓦はこの際に使用されていたものであり、84年間という長い在城期間の中でこのような変遷が生じたものと考えられるであろう。

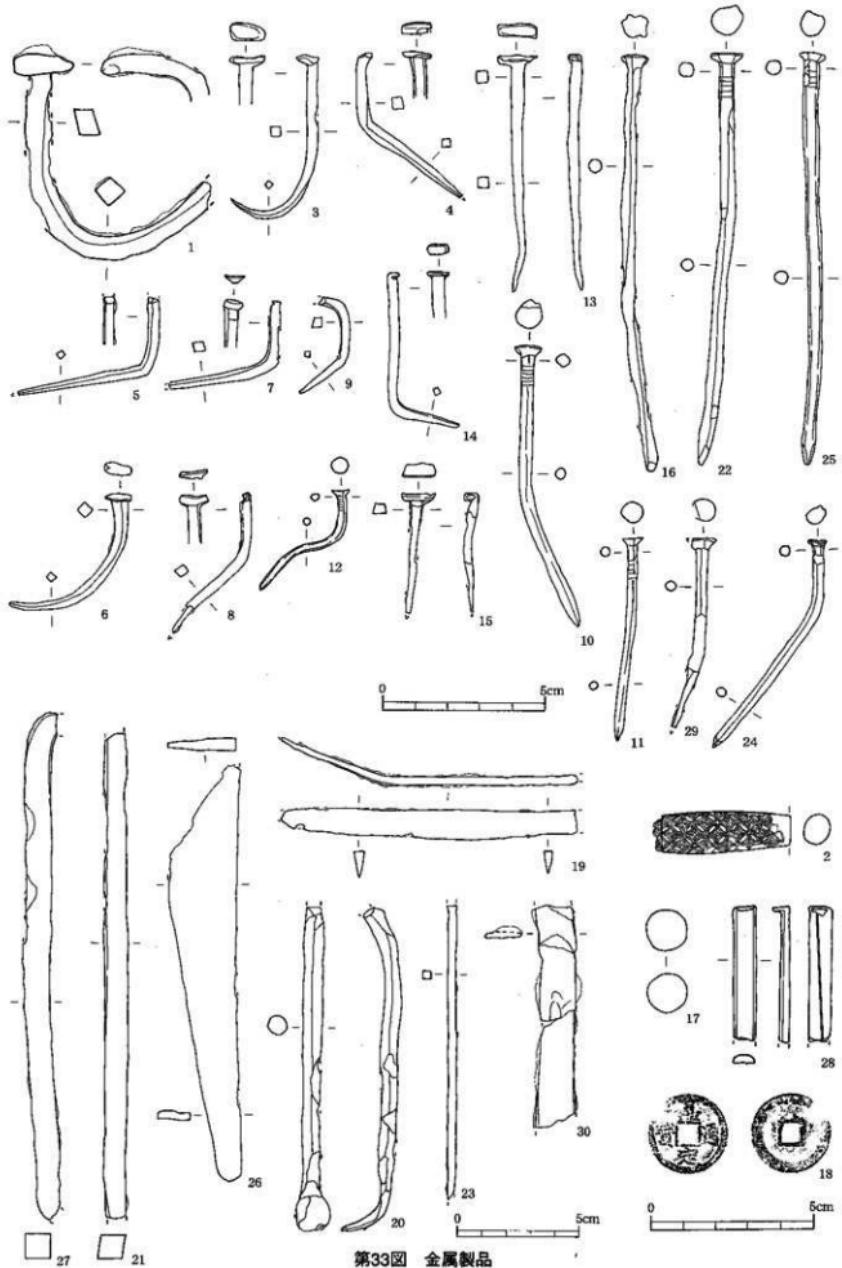
第33図 金属製品

銭貨 3点出土している。18は初鑄1208年の嘉定通寶で、背文字は「六」である。No.46は文字が読み取れず種類が不明である。No.44は銅製の破片で銭貨である可能性が高い。

刀子 19は片側に刃が作られていることから刀子と判断した。茎部は残存せず刃部のみで、刃部幅が約1cmに対し刃部長が12.6cm以上と細身のものである。26は刀の栗尻のような形状を呈しているが、目釘孔がなく、下端に向かって極端に細くなる。30は短冊状の鉄板である。非常に錆びが激しいが、刀子として扱った。錆が落ちて鉄の芯部が露出している。他に図化はできなかったがNo.82～85、89～92も破片になっており錆びも激しいが、刃部の可能性がある。

その他 20は一端が叩いて薄くのばされ、匙状に加工されている。重量36.7gと重い。匙状の部分を釘の頭部と捉えることもできるが、胴部の形状から角釘とは異なる。21・27は角棒状の製品で、双方とも端部が欠損しており、27は端部が曲げられている。28は鉄の芯に薄い鋼板を巻き付け、片面中央部で合わせている。断面はやや扁平な半円形で、頭部を折り曲げている。23は細い棒状で両端は欠損する。断面は四角形を呈する。

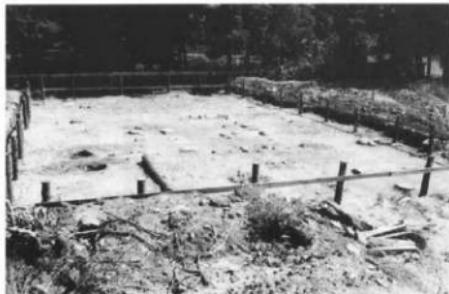
東北隅櫓発掘現場写真

東北隅櫓の礎石群の解釈については発掘調査報告書では最終的に礎石を隅櫓のものとみなしているが、この礎石群は明治11年建設の松本裁判所の建物の礎石とする見解が当初より存在した。それは左下現場写真に見るごとく礎石が裁判所水道管と同じ面に出土しており、むしろこの下に隅櫓の礎石が存在するのではないかという見方で、今回、土壙調査に引き続いだ確認調査の必要があると考える。

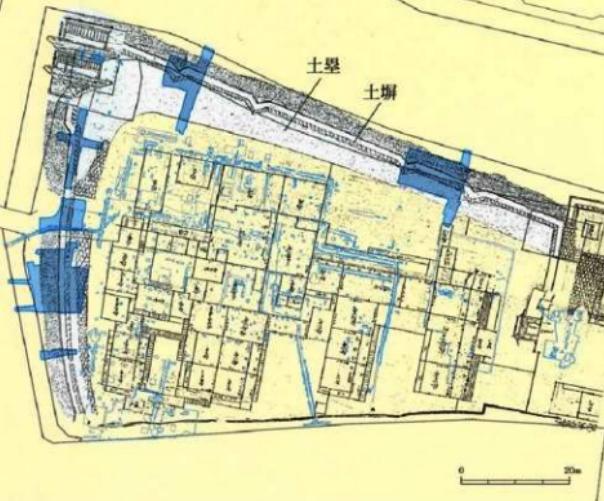
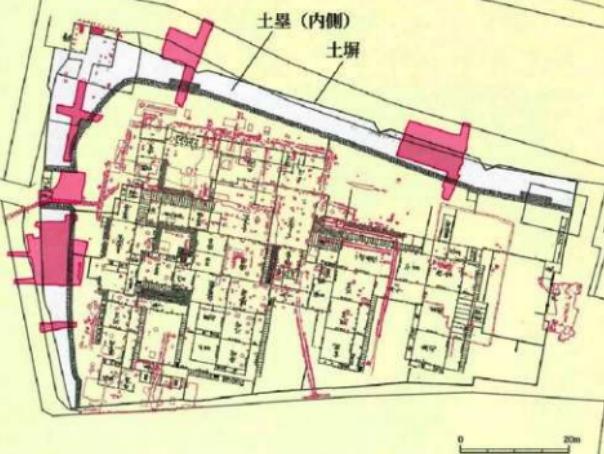
第33図 絵図の中の調査位置

註 本図は二の丸御殿の屋敷割を基準に、絵図、調査跡遺構全体図、都市計画図、調査区配位置を単純に重ね合わせたものである。絵図は誤差・歪みを含んでおり、特に土塁・土堀の位置・寸法等の精度は不明である。従って調査位置と絵図の関係はあくまで目安にすぎない。

全地点で土壘の上部構造は完全に明治の削平により消失していた。土居敷についてはその基底部において計測値を得ることができ、トレンチ1(T1)で8m、T5で4.8m(残存値)、T7で11m内外と概ね正徳二年頃「信州松本城之図」とびに「享保十二年秋改松本城下絵図」に見られる推定位置に近似する値を得た。また、土壘は堀櫓部から二の丸側に版築状に突き固めて積上げられており土壘の法面の角度を部分的には推定できるトレンチも存在した。74p写真図版3「戸田家寄贈幕末二之丸御殿図」には土壘内側下部は石積となつてあり、5箇所の雁木が見られる。今回の発掘では石垣の痕跡と考えられる胴木状の木材や裏込めの破碎磚、石列が概ね絵図から推定される場所に認められた。
